**CARRERA DE TECNOLOGÍA EN MECÁNICA AERONÁUTICA
MENCION AVIONES**

**MONOGRAFÍA: PREVIO A LA OBTENCIÓN DEL TÍTULO DE
TECNÓLOGO EN: MECÁNICA AERONÁUTICA MENCION AVIONES**

INSPECCIÓN DE LA CAJA DE TRANSMISIÓN PRINCIPAL DE MOTOR ARTOUSTE 3B DE FABRICACIÓN FRANCESA, MEDIANTE LA CARTA DE TRABAJO 40-12-601 PARA LOS HELICÓPTEROS LAMA SA-315B PERTENECIENTE A LA 15 BAE “PAQUISHA”.

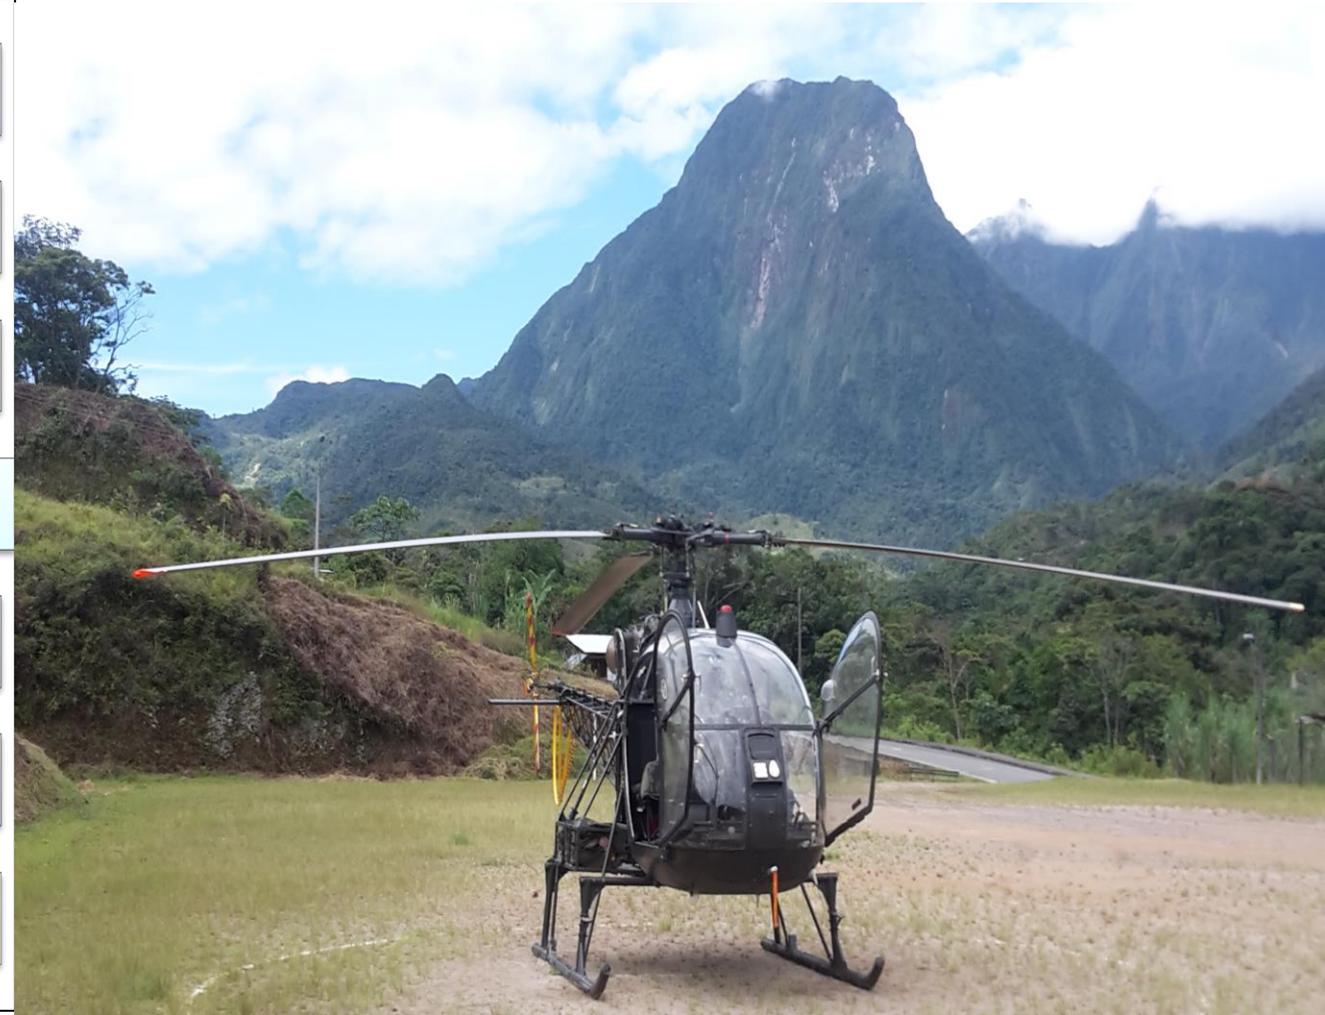
- 1.- Transmitir a los rotores la potencia y la rotación generada por el motor Artouste 3B
- 2.- Reducir la velocidad transmitida por el motor: Al rotor principal y al conjunto de transmisión al rotor trasero.

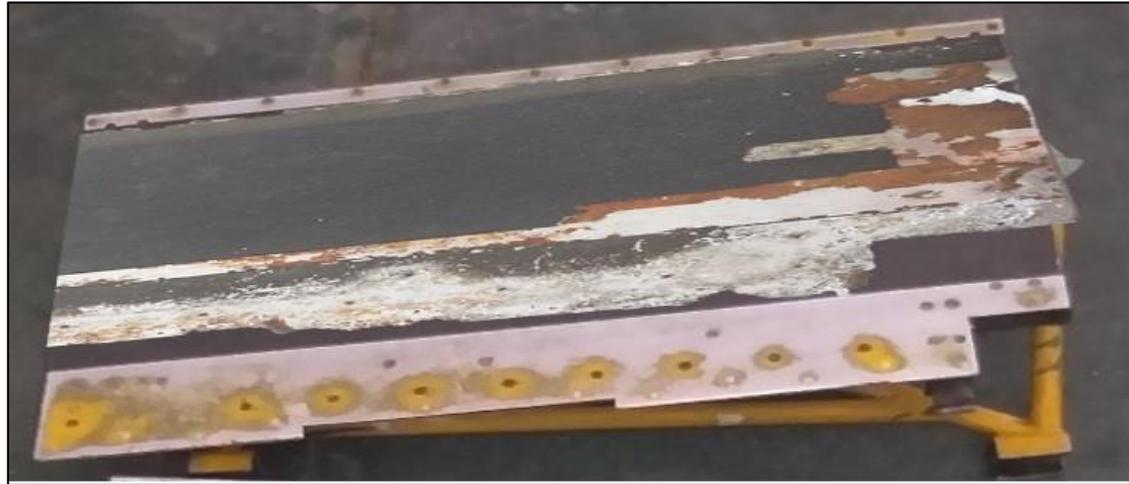
Se procedió a la respectiva habilitación de la plataforma de trabajo en vista que las inspecciones se realizaban de una manera inadecuada.

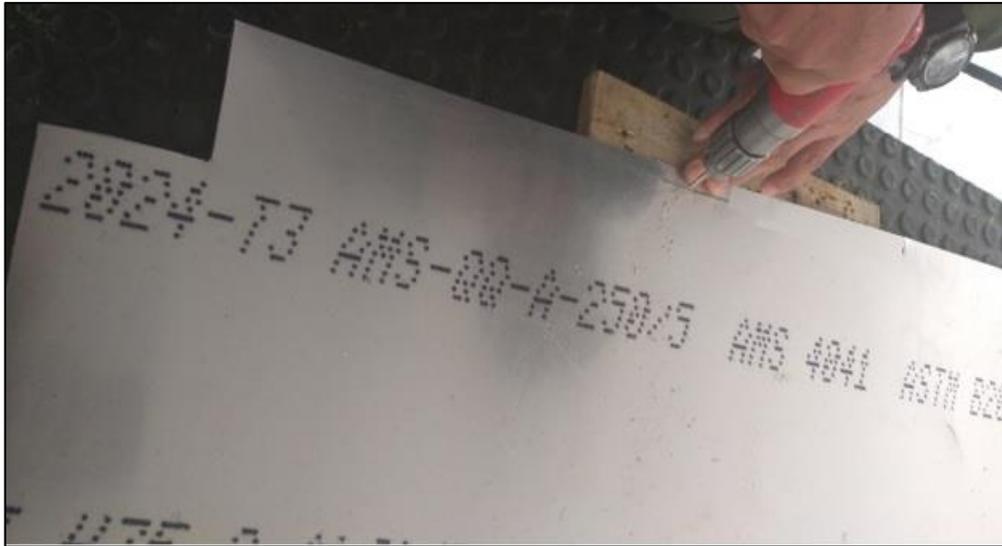
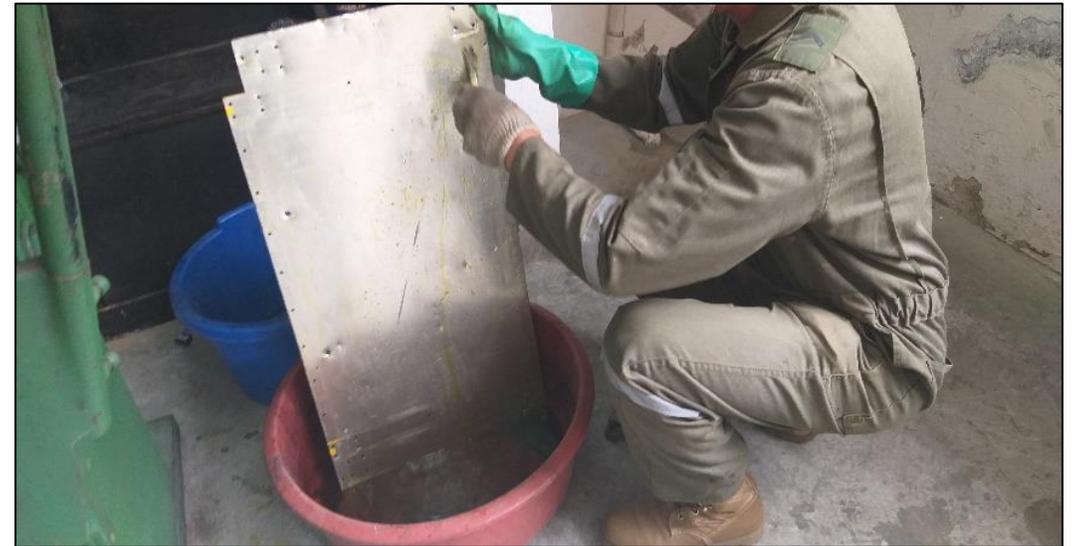
- Se utilizó la lamina antigua como patrón para la perforación usando el taladro neumático
- Se dio tratamiento anticorrosivo a la lámina para una mejor durabilidad y aumentar su resistencia.

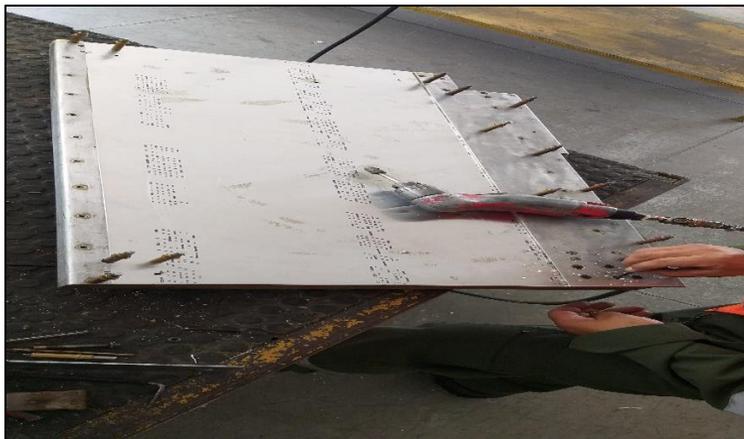
- se procedió armar y verificar todas las partes de la herramienta con la ayuda del supervisor de mantenimiento.

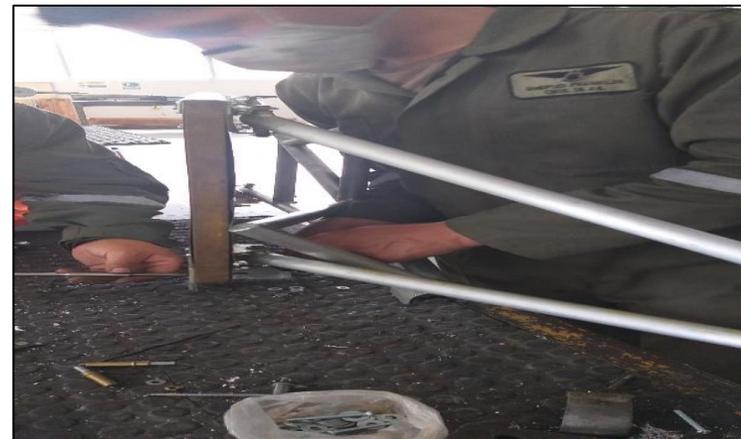
- Se procedió a colocar el soporte de escalera con la ayuda del supervisor de mantenimiento para proceder de manera correcta.

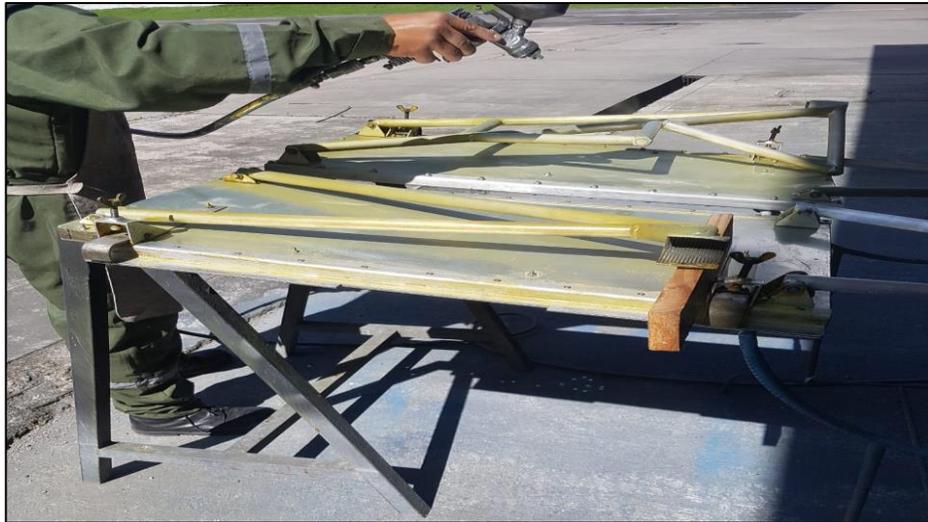
- La herramienta pasó por la fase de pintado donde se colocó una capa de primer para evitar corrosión y mejor durabilidad.

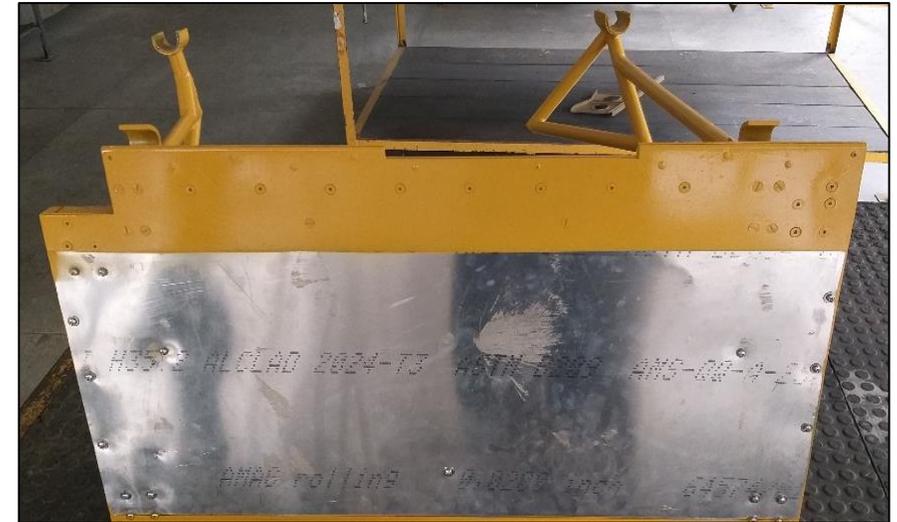
- Se dio por terminado el pintado de la herramienta para posteriormente colocar la cinta antiderapante.

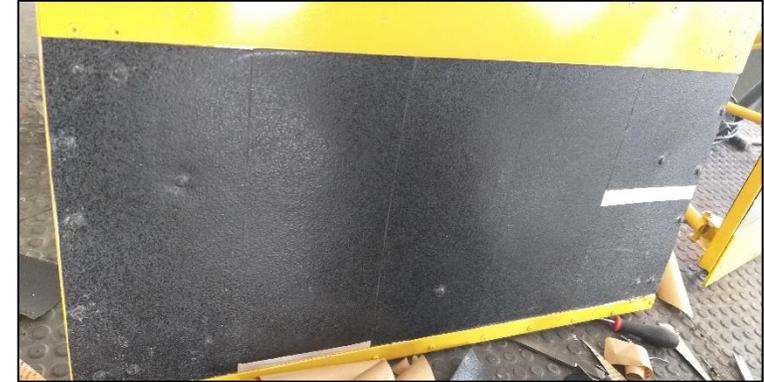
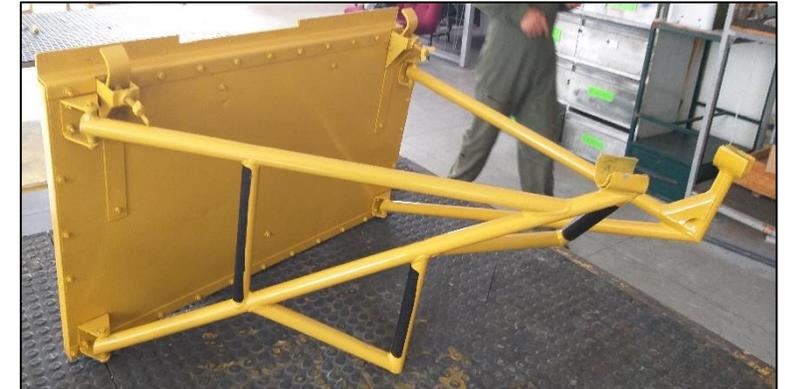
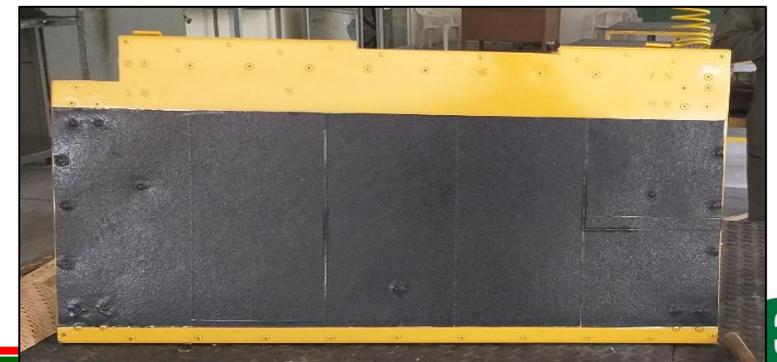
- Para dar terminada la habilitación de la plataforma de trabajo se procedió a pegar la cinta antiderapante en la superficie de aluminio.
- También se colocó la cinta antiderapante en los soportes de escalera la cual ayuda al acceso para trabajar en la herramienta especial.
- Se da por terminado la habilitación total de la herramienta especial conocida como plataforma de trabajo la cual nos permitirá la inspección en el helicóptero Lama SA 315-B

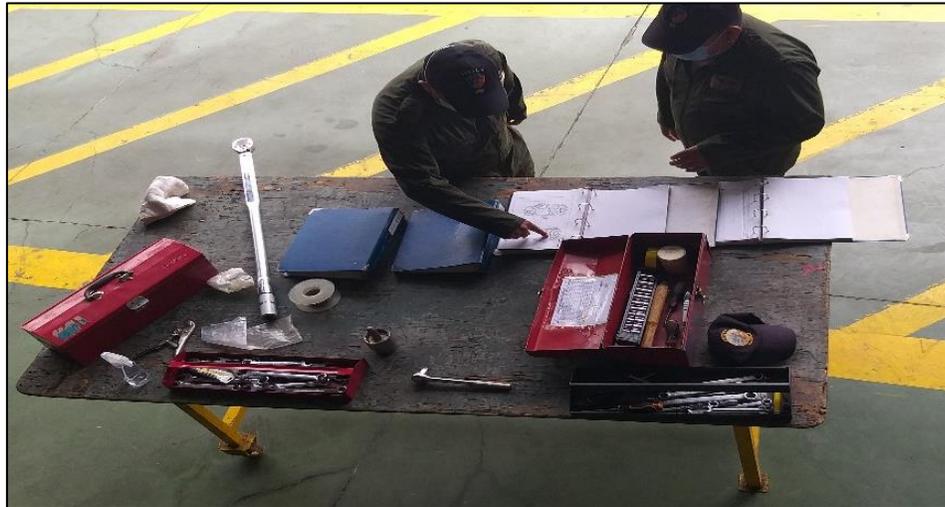
Una vez conformado el equipo de trabajo y preparado los manuales, herramientas y material se comenzó a la inspección con el personal técnico.

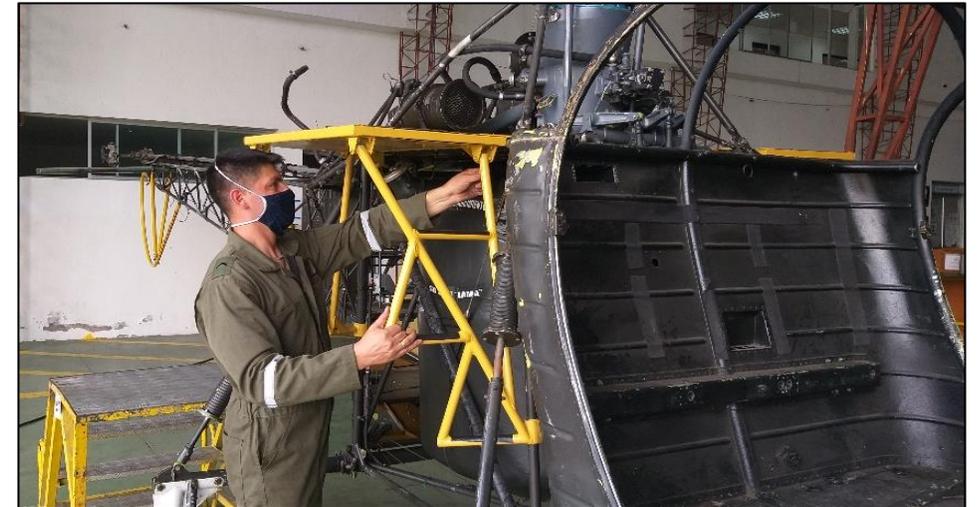
Para comenzar con la inspección se instaló la herramienta especial verificando todos los puntos de apoyo que van a la estructura central.

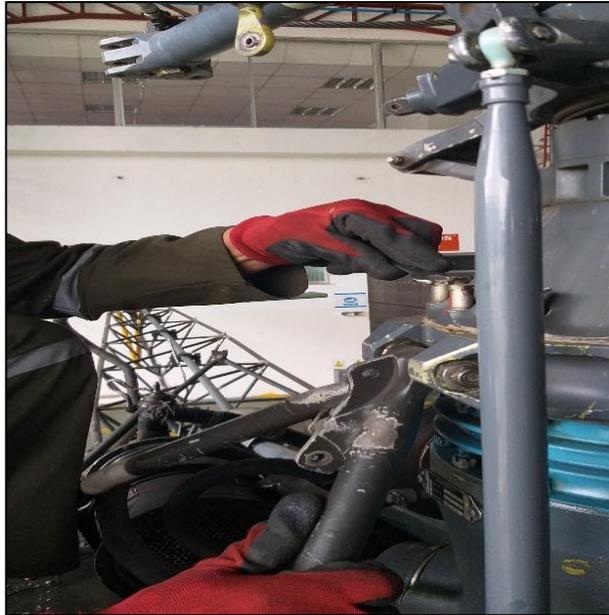
Para la verificación del frenado se realizó el torque de los pernos a fin de frenar los mismo y realizar la verificación correspondiente.

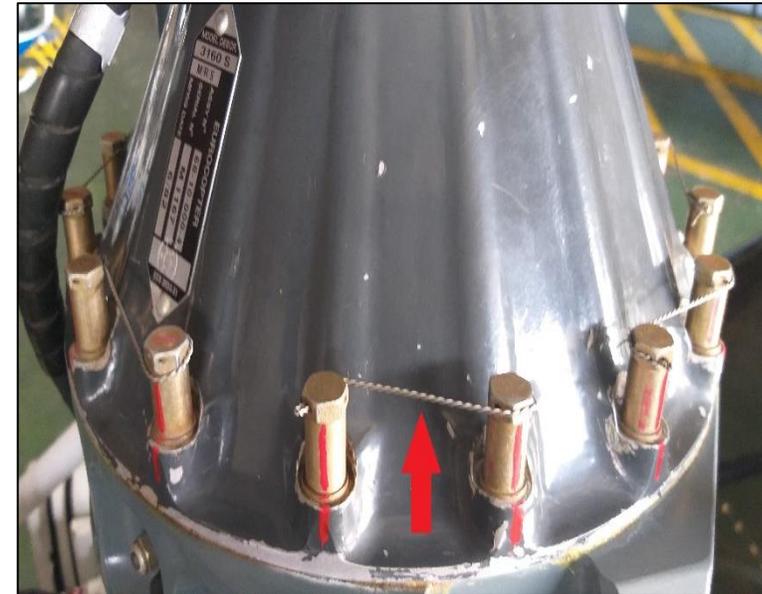
Se procedió a verificar el frenado de los pernos con el alambre de freno 0.08 mm como indica la carta de trabajo.

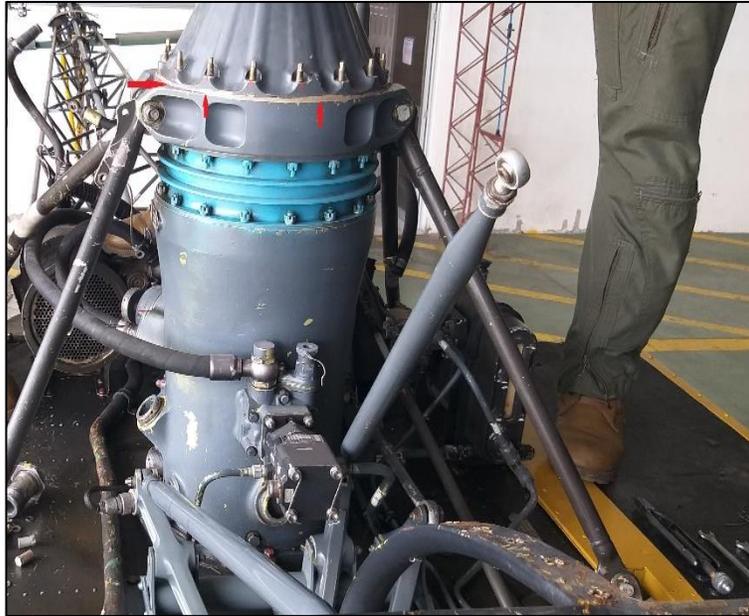
El ítem de la inspección manda a verificar escapes de aceite en la unión de cada elemento montado sobre el cárter.

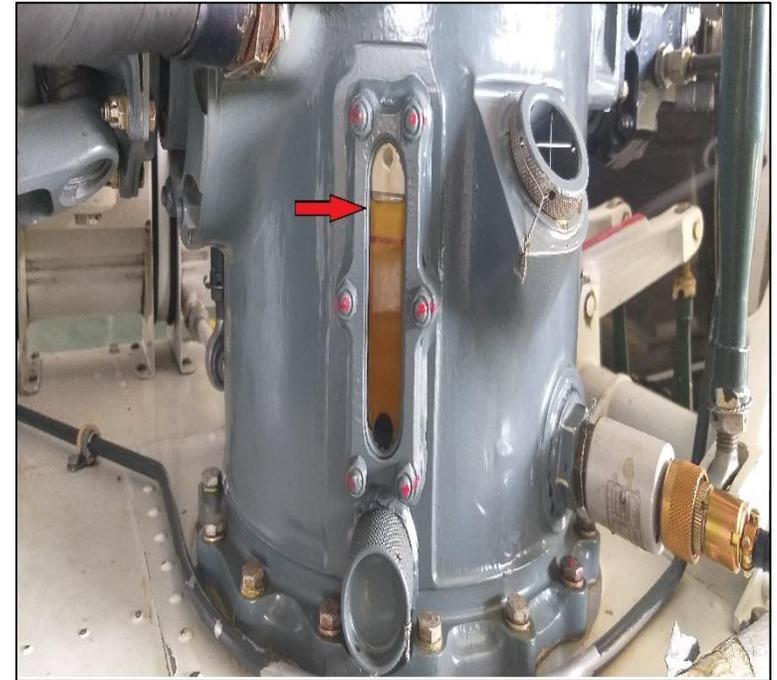
Puede asegurarse que no existan escapes de aceite de la caja de transmisión principal.

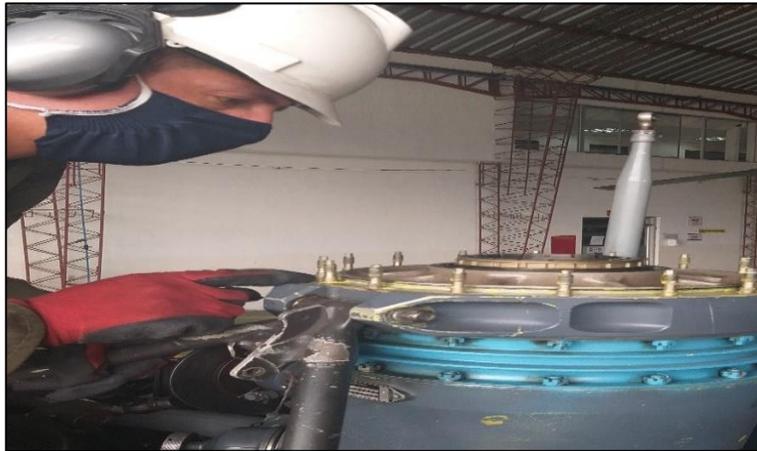
- Se verificó bajo la supervisión, el cárter y todos sus accesorios, ausencia de corrosión principalmente en las zonas de ensamblado.

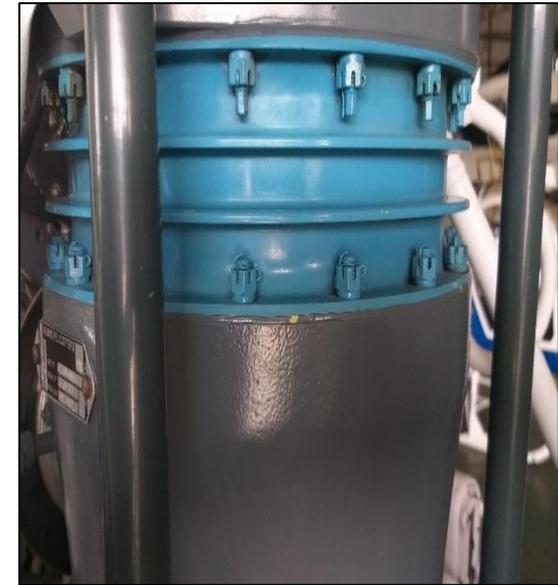
- Se verificó visualmente la eventual presencia de señales de sobrecalentamiento del cárter.

- Se ejecutó la inspección de posibles fisuras, grietas y deterioro encontrándose sin novedad.

C.T.P está en perfectas condiciones y sin existencia de sobrecalentamiento ya que se mantiene de color azul.

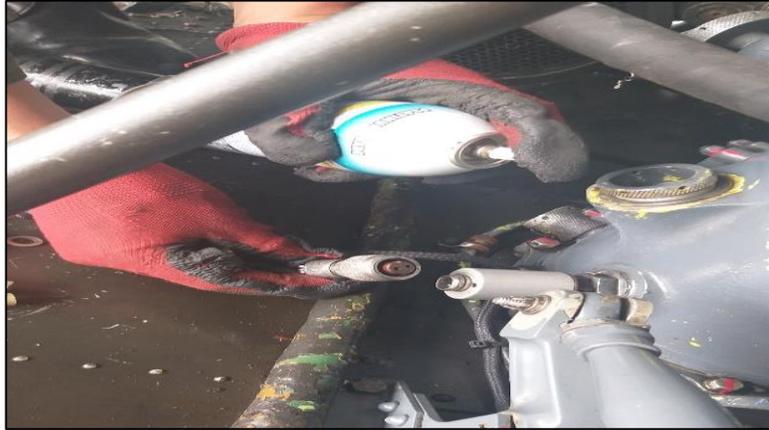
- Se verificó el estado, limpieza y resistencias de las tomas.

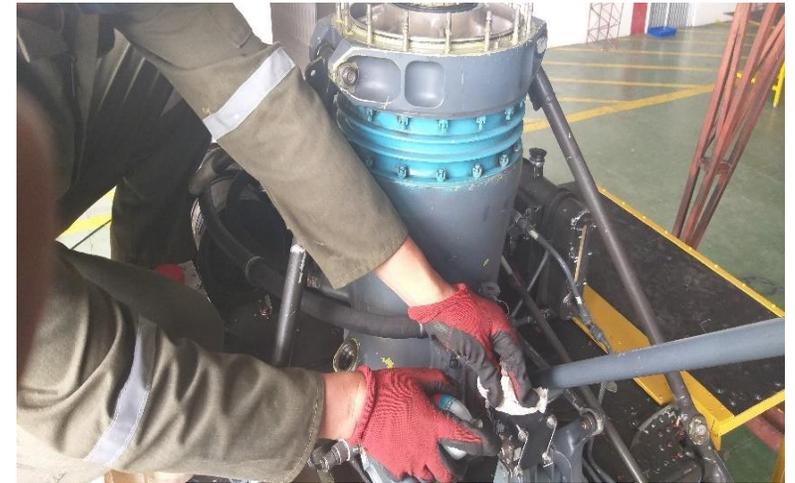
- Limpieza del transmisor tacométrico

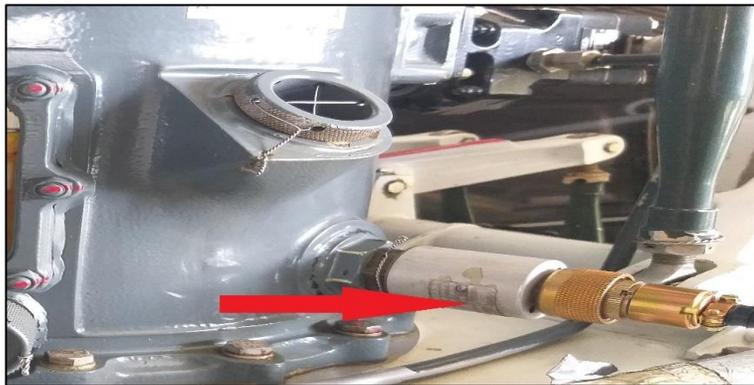
- Verificación de los conectores

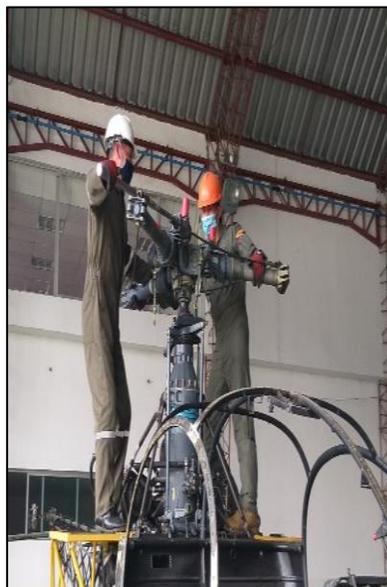
- Verificación de puntos de fricción de la C.T.P

En este punto se procedió hacer girar el rotor, a mano para localizar un punto de fricción o una rigidez incipiente de la C.T.P

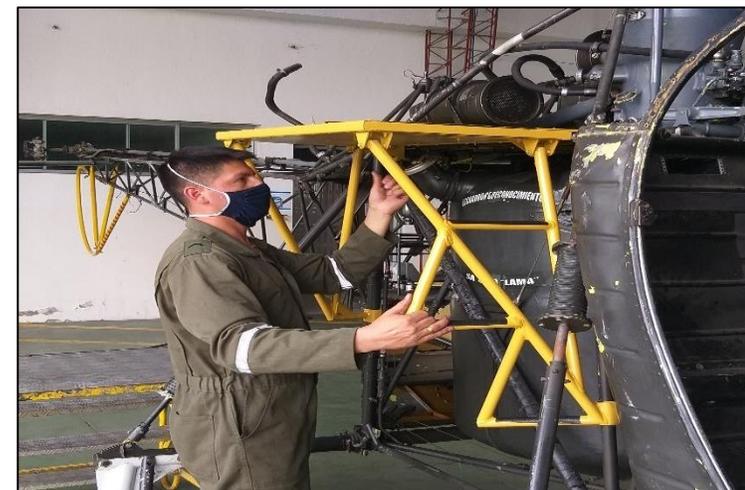
Ahora bien, procedió a desinstalar la herramienta especial de la aeronave

Como último punto se realizó el desmontaje de la plataforma de trabajo para dejar a la aeronave en condiciones operables.
