**MONOGRAFÍA: PREVIO A LA OBTENCIÓN DEL TÍTULO DE
TECNÓLOGO EN: MECÁNICA AERONÁUTICA MENCIÓN MOTORES**

**TEMA: INSPECCIÓN DE LOS CARENAJES DE LAS ALAS Y DEL
ESTABILIZADOR HORIZONTAL Y VERTICAL, MEDIANTE
DOCUMENTACIÓN TÉCNICA APLICABLE A LA AERONAVE
FAIRCHAILD F-27, PERTENECIENTE A LA UNIDAD DE GESTIÓN DE
TECNOLOGÍAS-ESPE.**

AUTOR: MENDOZA ORTIZ, LUIS ANTONIO

2020

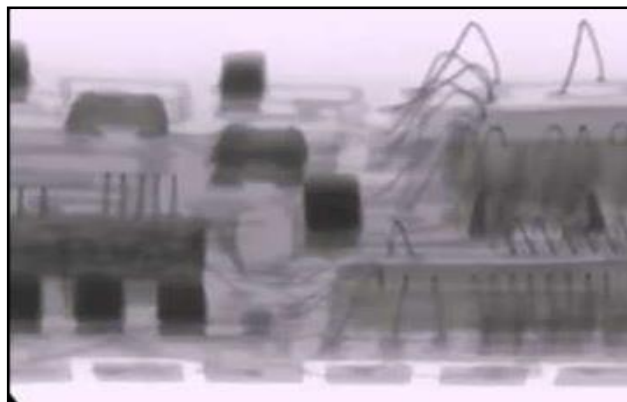
Figura 10. Inspección Rayos X

Este método también es conocido como rayos X, es un método muy importante ya que este permite visualizar el interior de la pieza que se está analizando, el proceso que se realiza es pasar rayos X a través de la pieza o el componente que se está realizando la prueba mientras se están absorbiendo los rayos en otra parte conocida como película que es sensible a estos rayos X, esta película permite al personal que está realizando la prueba analizar las variaciones que se presentan en la opacidad grabada en la debida película y así da a conocer los resultados internos que se han analizado.

Este método da a conocer los cambios realizados con referencia a la densidad del grosor la desventaja que no puede detectar defectos como son las delaminaciones que están en un plano que es normal con dirección al rayo pero su ventaja es que es eficaz para encontrar defectos que son paralelos a la línea central del haz de los rayos X. (Flight Mechanic , 2017)

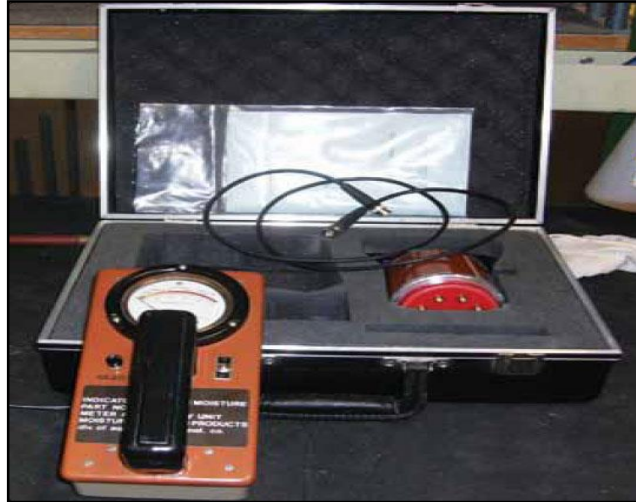
Figura 12. Radiografía por Neutrones

La inspección de radiografía de neutrones corresponde a una técnica que es imagen no destructiva la cual permite visualizar las características que se encuentran internamente en una muestra, la imagen al final se utiliza para analizar las características del componente internamente, este tipo de inspección es de ayuda complementaria a la inspección de rayos X, aunque en realidad ambas inspecciones visualizan la atenuación de algún medio, la gran ventaja de la inspección de radiografía de neutrones es la capacidad que esta posee para dar a conocer elementos ligeros como por ejemplo el hidrogeno que se pueden localizar en lo que son los productos de corrosión y agua. (Flight Mechanic , 2017)

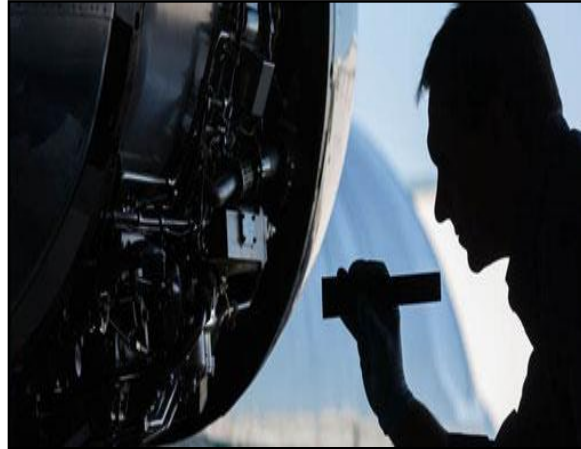
Figura 13. Inspección directa

La inspección visual directa es uno de los métodos más eficaces para las pruebas visuales dentro de los daños estructurales de la aeronave, esta inspección se diferencia de las demás por la buena detección de daños en la estructura y se puede visualizar de una forma esencial el daño ocasionado a la aeronave, también se utiliza frecuentemente ciertos dispositivos como una lupa o cámara para tener una visión más notoria de los daños a la aeronave.

Una de las principales ventajas de la inspección directa es que se puede dar el acceso de colocar el ojo dentro de ciertas superficies para visualizar el daño en la estructura de la aeronave. (ARENAS, s.f.)

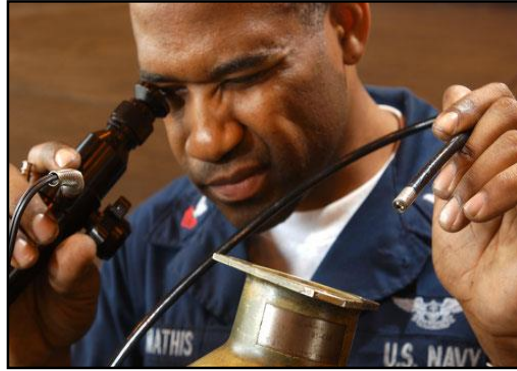
Figura 14. Inspección Indirecta

La importancia de utilizar la inspección indirecta es por los diferentes instrumentos que tienen para visualizar los daños que se dan en la estructura de la aeronave ya que tiene una mejor capacidad que los de inspección directa y se puede dar una buena información del daño ocasionados por ciertos objetivos extraños que afectan a la aeronave ya sea por corrosión, fatiga o desprendimiento de algún material que sufre la aeronave.

Mediante estos tipos de instrumentos se puede usar espejos telescopios, baroscopios, fibra óptica y cámaras, estos instrumentos pueden ayudar al mecánico de mantenimiento al momento de realizar una inspección requerida, ya que pueden asegurar la vida de los técnicos de mantenimiento y mantener alejado de ciertos peligros que los rodea.

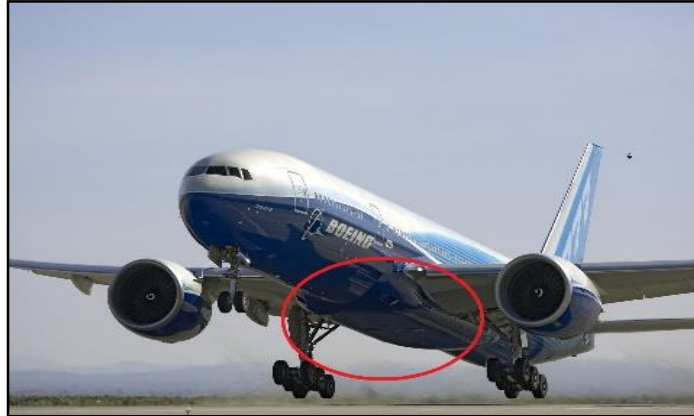
Figura 16. Carenado ventral

Estos también son conocidos como carenado ventral, este carenado está ubicado en la parte inferior del fuselaje exactamente entre las principales alas del avión, estos también recubren otros lugares como son los compartimientos de las cargas o donde se almacena el combustible.

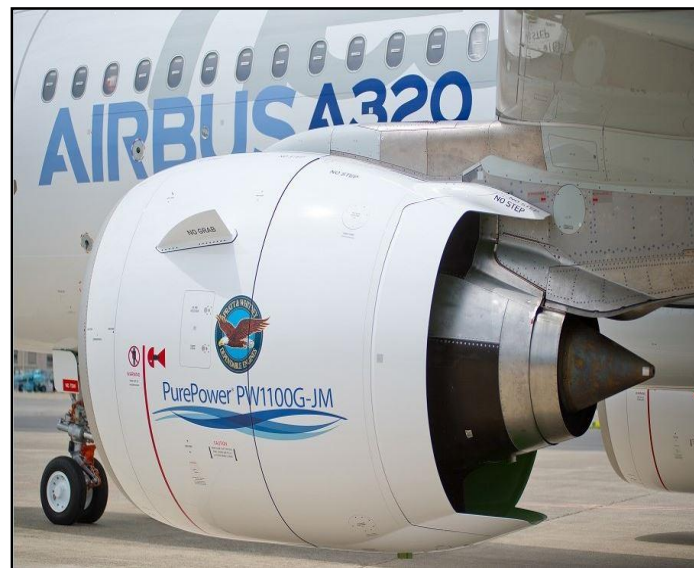
Figura 18. Carenado del motor

Este carenado ayuda a disminuir la resistencia parasita mediante la disminución de lo que es el área de la superficie, este carenado consta con una superficie lisa y por lo tanto ayuda a producir un flujo laminar y consta también con una forma de cono de nariz la cual ayuda a impedir principio de separación de flujo. Este tipo de carenado también ayuda a reducir lo que es la fricción del aire y esto se debe a que reduce la superficie de contacto y como este carenado es de piel lisa y tiene una forma de cono en el morro ayuda a prevenir lo antes mencionado que es el flujo de separación, la velocidad que este carenado reduce es la famosa velocidad isotrópica que se da alrededor de las aletas que sirven para la refrigeración del motor. (AIRCRAFT FAIRING , s.f.)

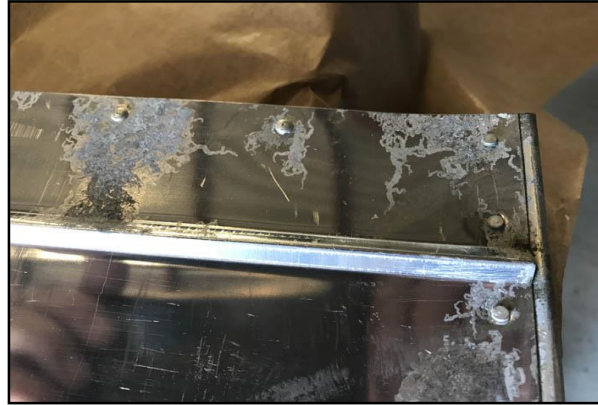
Figura 19. Corrosión en la estructura

La corrosión es el daño electroquímico que tiene el metal y esto se da por la reacción química que tiene al entorno ambiental, este proceso sucede cuando los metales quieren volver a su estado normal que por lo general son los minerales oxidados y sulfuros, lo más común que cuando se presenta la corrosión es porque ha habido presencia de agua pero en ocasiones la corrosión también se puede dar por la falta de presencia de agua pero este caso se da solo cuando hay altas temperaturas un ejemplo clarísimo es la corrosión que se encuentra a dentro de los motores turbina.

Una vez que se ha detectado en que parte está la corrosión se procede a eliminar los indicios o material de la corrosión porque en caso de no hacerlo esta se va a expandir por toda la zona lo que sería más difícil remover en caso de que esto suceda, lo que no se debería hacer es pintar encima de la parte que esta corroída ya que esta solo enmascararía el problema pero el peligro de la corrosión seguiría continuando, al remover la corrosión cuando es detectada se garantiza en no remover más material del que no se debe lo que implicaría una curación más simple.

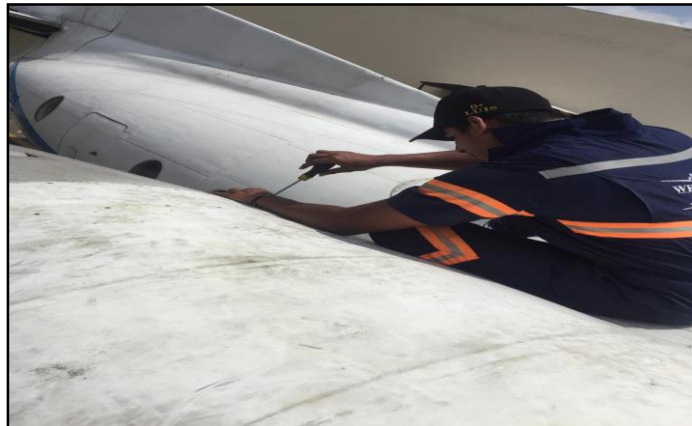
Figura 21. Carenado superior del motor

Remoción de los carenados superior del motor

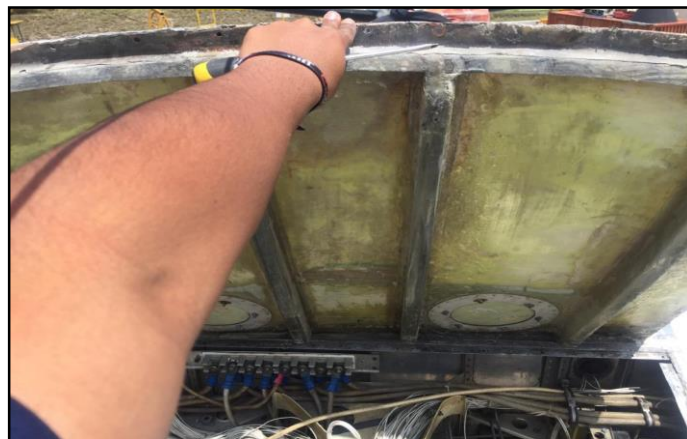
Figura 22. Carenado Central

Remoción del carenado central del fuselaje

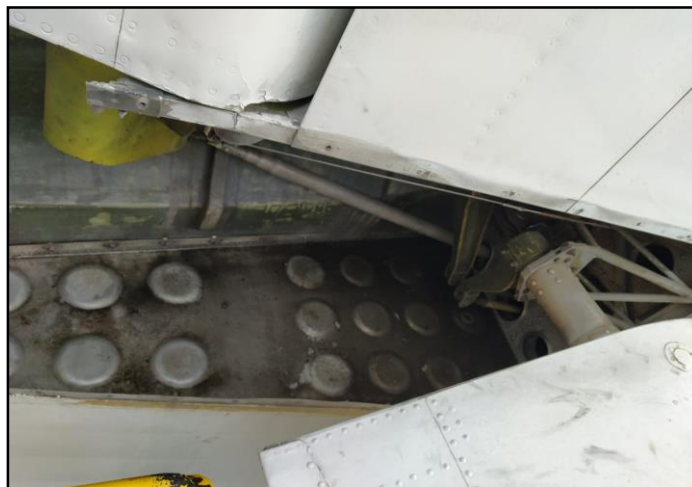
Figura 23. Carenado de los estabilizadores

Remoción de los carenados del estabilizador horizontal y vertical

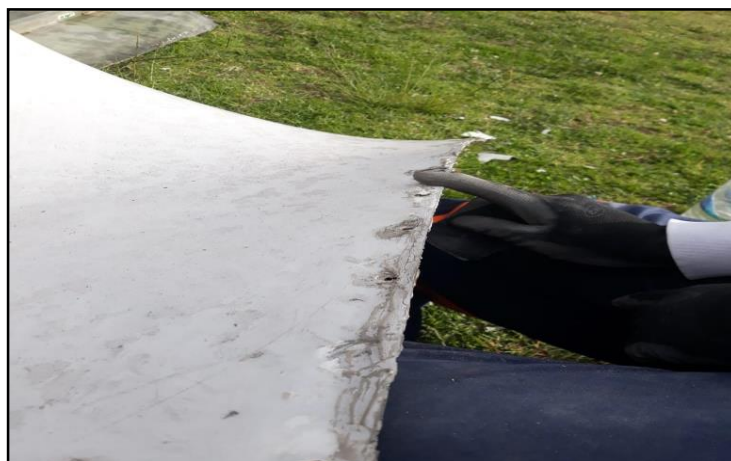
Figura 24. Carenado deteriorado

Se procedió a realizar una inspección a los carenados de la aeronave Fairchild F-27 debido a que estuvo sometida a grades esfuerzo que ocasionaron su traslado y por las condiciones climáticas a las que estuvo expuesta, hay que tener en cuenta que los carenados cumplen una gran función la cual disminuir la resistencia que hay contra el aire.

Después que se realizó la debida inspeccion se pudo notar que los carenados estaban en un mal estado, este se debe a que la aeronave esta expuesta a varias condiciones climaticas, las lluvias el clima humedo y a su vez el sol que resive hace que los carenados tengan estas imperfecciones y asi afecte a la estructura y areonavegabilidad de la aeronave, una vez que se pudo detectar los daños o las imperfecciones se debe de proceder a realizar la debida reparacion de acuerdo lo que diga el manual de reparaciones estructurales los cuales detallan que herramientas se debe de usar y la manera adecuada de realizar dicha inspeccion para dejar los carenados en una mejor condicion y que los daños no le afecten a la aeronavegabilidad de la aeronave.

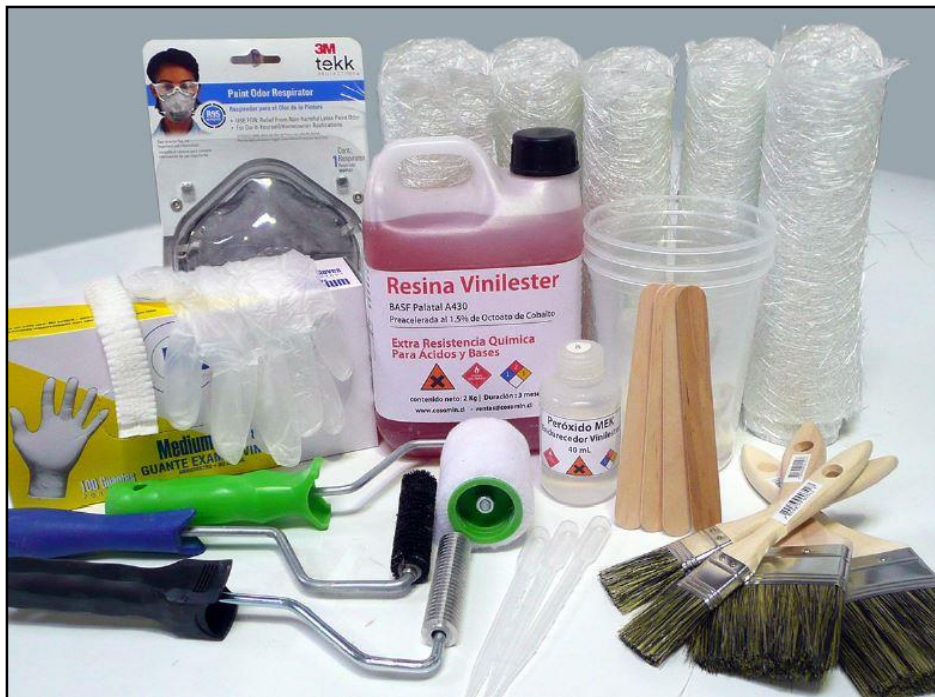
Figura 25. Materiales para reparar carenados

Para realizar la cura en los componentes que son de fibra de vidrio y la mezclas de las resinas se tuvo cuenta los dos procedimientos que existen, el primer método es el método de cura por calor en cambio el segundo método es el de cura a temperatura

ambiente, la característica de cada uno de estos métodos se basa en el diferente radio de mezcla o diferentes materiales. El proceso que se uso es el segundo esto debido a que era el más rápido, los materiales que se iban a implementar para la curación fueron fácil de conseguir mientras que el primer método no se contaba con los materiales para hacer la cura por calor

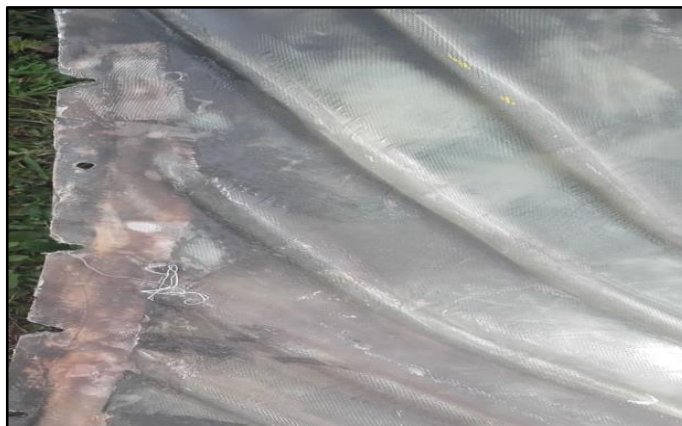
Figura 26. Carenado dañado seleccionado

1. Lo primero que se hizo fue seleccionar todos los carenados menos los ductos de aire acondicionado.

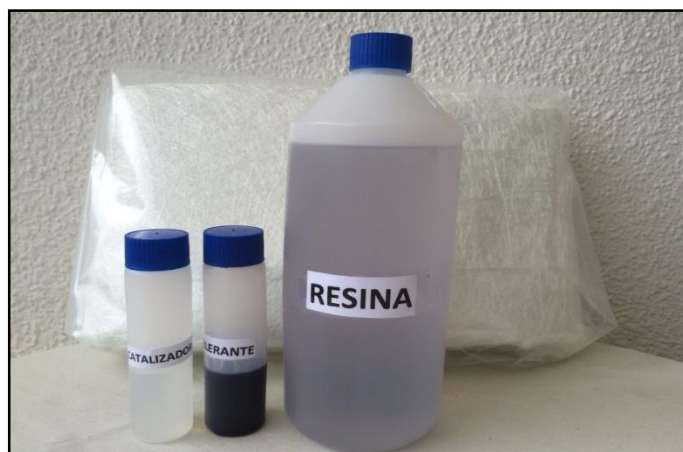
Figura 27. Mezcla de catalizador

2. Se mezcló 2 partes del 100% del radio de catalizador con cien partes del 100% del radio de resina. **ANEXO A**

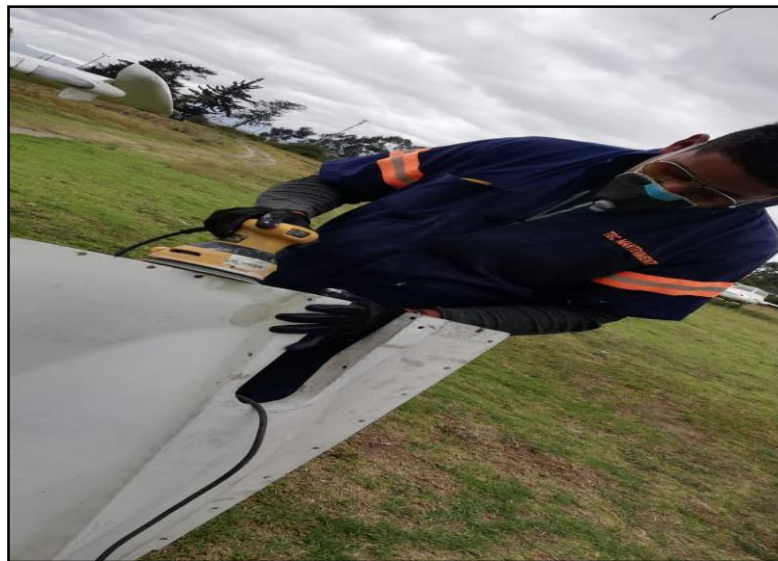
Figura 28. *Remoción de exceso de resina*

Se removió el exceso de resina y las burbujas de aire, estos se puede realizar con las manos o con espátulas.

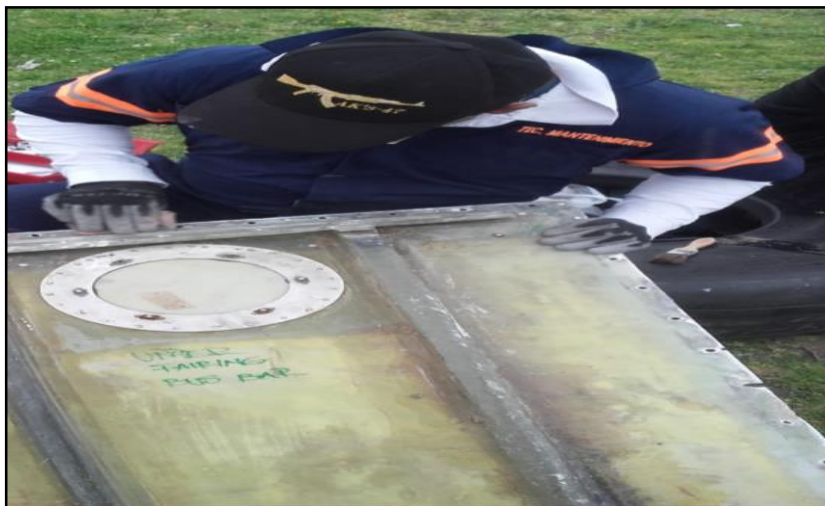
Figura 29. Lijado de la capa de Fibra

(a) Se retiró la capa fina de la fibra de vidrio lijando el área con una lija 180 y se limpió todo lo lijado con un paño sin pelusa

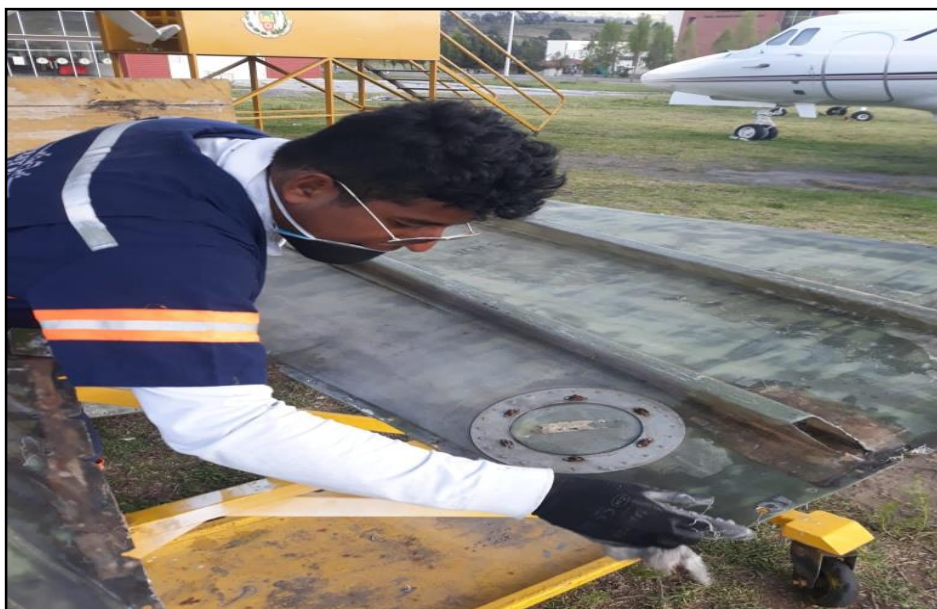
Figura 30. Uso del EPP

NOTA: es necesario usar guantes para prevenir la contaminación en la piel por los vidrios finos de la fibra

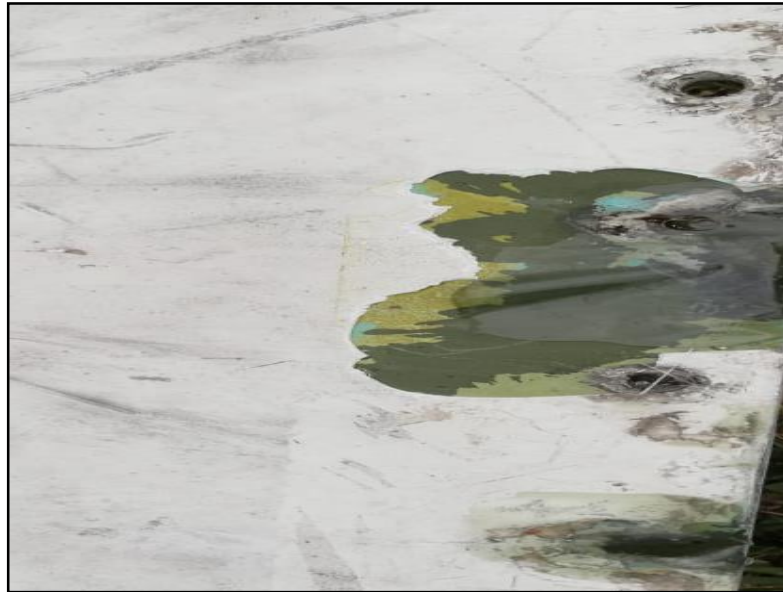
Figura 31. Carenado con cinta

(b) Se cubrió las áreas aledañas con cinta adhesiva

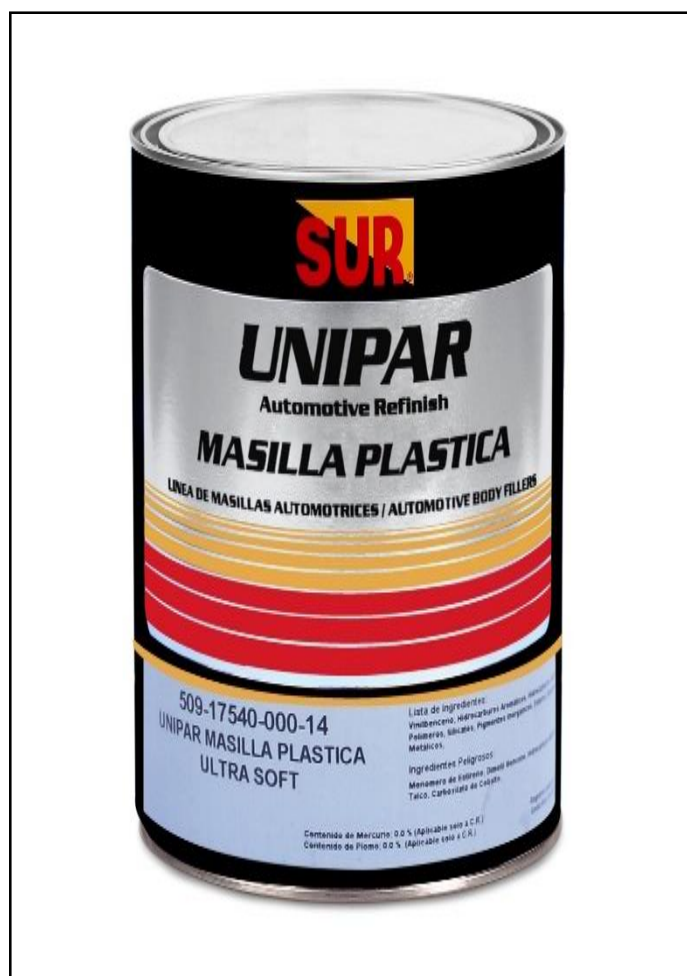
Figura 33. Macilla para rellenar daños

(d) Se reparó permitiendo que se seque una hora, cabe recalcar si existen marcas de hundimientos en el área rellenada se debe de repetir la aplicación de la macilla. Se lijo el área siempre en contorno a las superficies original, no hay que permitir que la macilla cubran las áreas sin daño.

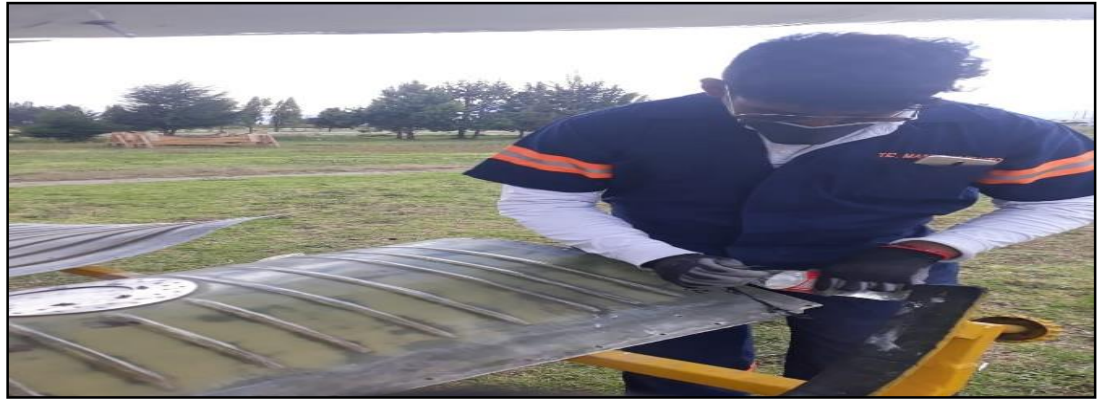
Figura 34. Aplicación del solvente

(e) Se aplicó un solvente para limpiar la superficie aplicada por la macilla y se dejó secar por un tiempo, luego se aplicó un recubrimiento. **ANEXO C**

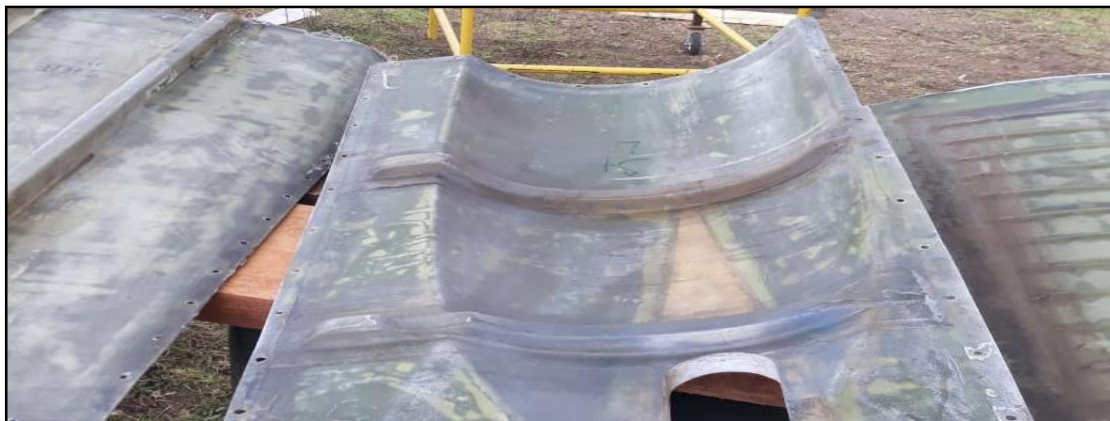
Figura 35. Secado de los carenados y verificación del grosor

(f) Luego que se haya secado el recubrimiento dentro de 30 minutos a una hora se debe revisar que el grosor de la lámina no sea crítico y deberá de ser entre 0.3 y 1.0 mil

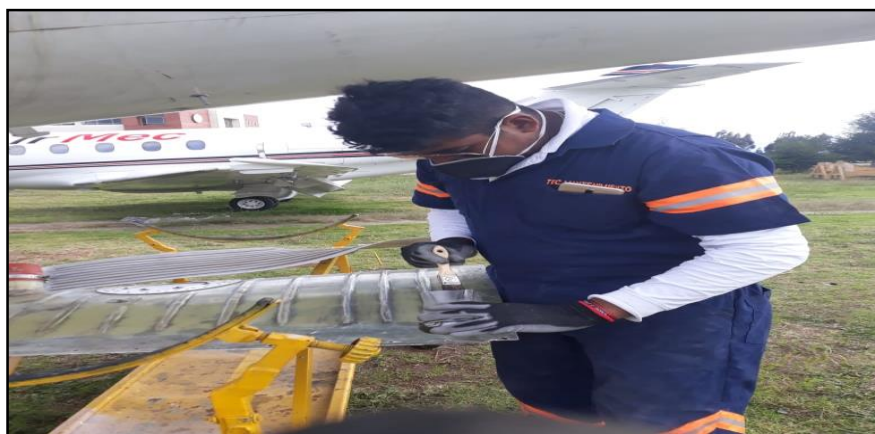
Figura 36. Cumpliendo intervalos designados

(h) El primer recubrimiento superior se aplicó en los mismos tiempos de intervalos que se usaron entre las bases de los recubrimientos.

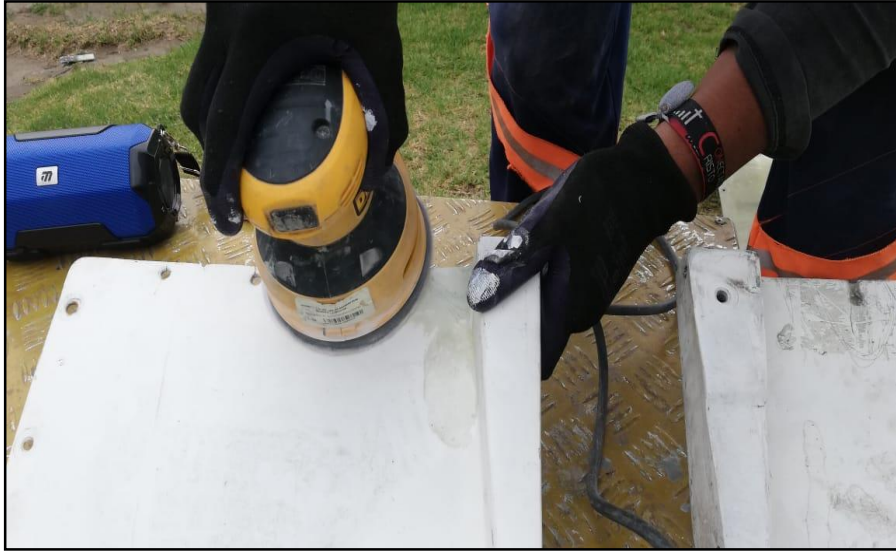
Figura 37. Sacando parte amarillenta del carenado

(i) Una vez finalizado todas las capas de recubrimiento se debe dejar secar por un mínimo de 8 horas, luego se debe dejar secar a los 65C° por 24 horas, si no se curaron en su totalidad por las elevadas temperaturas el recubrimiento superior se deberá secar a una temperatura entre 18 a 38C°, el tiempo exacto de secado depende de la humedad y la temperatura, en altas temperaturas (sobre el 70%) acelerara la cura. En condiciones altamente húmedas aparecerá un amarillamiento superficial lo cual hará que se salga el recubrimiento blanco.

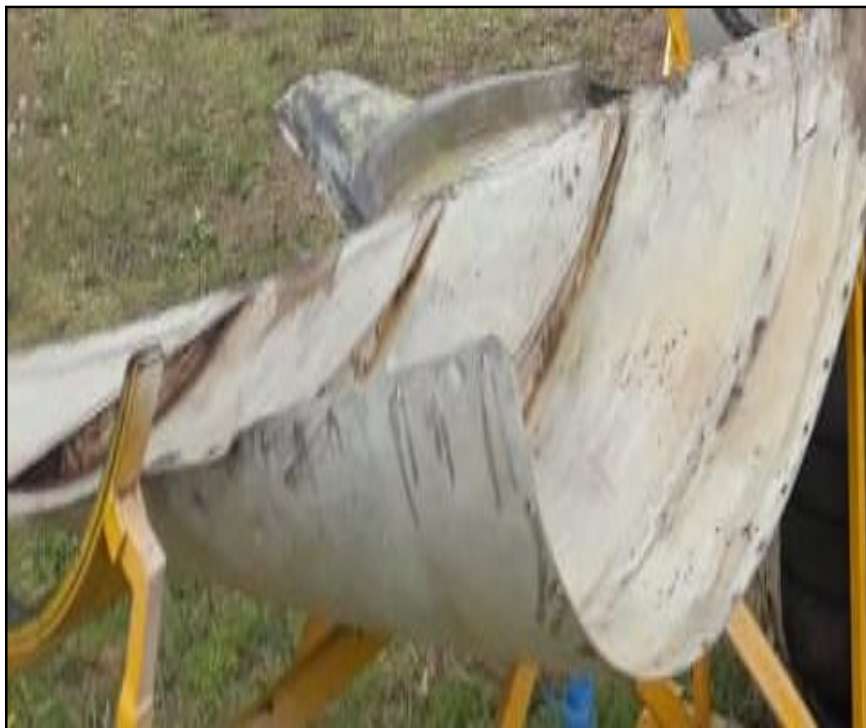
Figura 38. Carenado secado 30 días

A temperaturas de 21 a 27C° para tener un resultado del 90% de cura se necesita 30 días

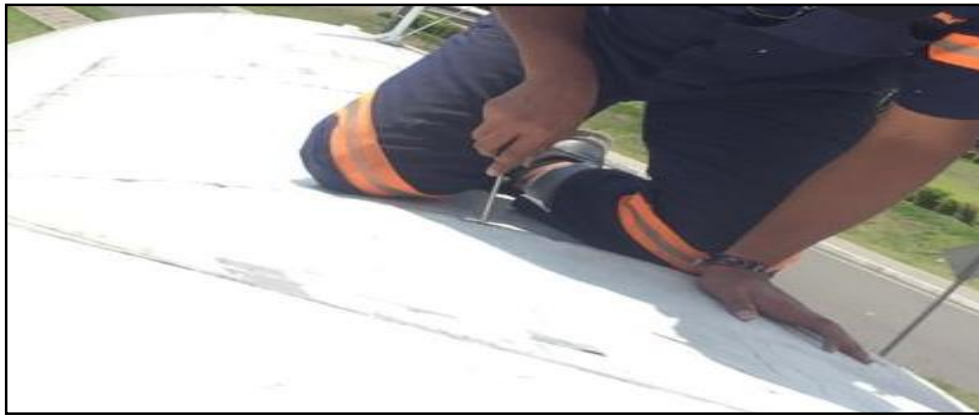
Figura 39. Instalación del carenado superior del motor

(a) Se procedió a instalar los carenados del motor

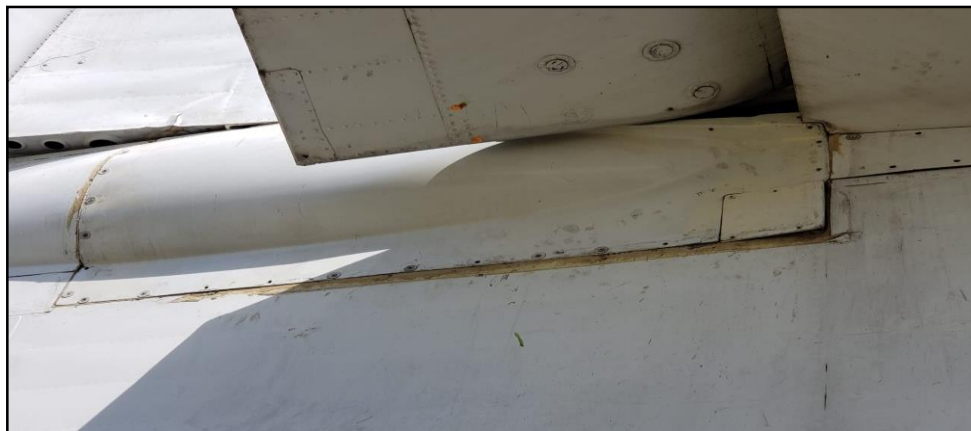
Figura 40. Carenado del estabilizador

(b) Instalación de los carenados del estabilizador
