CARRERA DE MECÁNICA AERONÁUTICA MENCIÓN
AVIONES

TEMA: “TRABAJOS DE INSPECCIÓN Y MANTENIMIENTO DE
LAS BISAGRAS (HINGE - FITTINGS) DEL ELEVADOR
HORIZONTAL DEL AVIÓN FAIRCHILD FH-227 CON
MATRÍCULA HC-BHD, EN EL CAMPUS DE LA UNIDAD DE
GESTIÓN DE TECNOLOGÍAS - UNIVERSIDAD DE LAS
FUERZAS ARMADAS ESPE”

AUTOR: BRANDO JAVIER CAIZA FREIRE

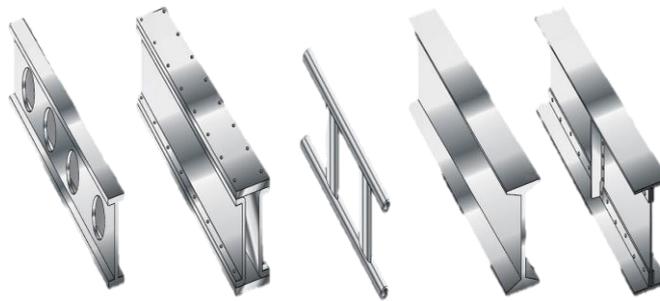
Figura 17 Formas de vigas usadas en largueros metálicos

Estos son miembros principales en la estructura del ala, están dirigidos paralelamente al eje lateral de la aeronave, extendiéndose desde el fuselaje hasta la punta del ala, estos componentes pueden estar hechos de madera, metal o materiales compuestos, pueden variar su forma según sea su aplicación van desde sólidos, con forma de caja, parcialmente huecos o en forma de una viga, la mayoría de largueros son de una forma rectangular con una sección larga o delgada en su mitad. En la mayoría de aeronaves en la actualidad se tienen largueros de aluminio extruidos y unidos con remaches y juntas para formar la estructura del ala.

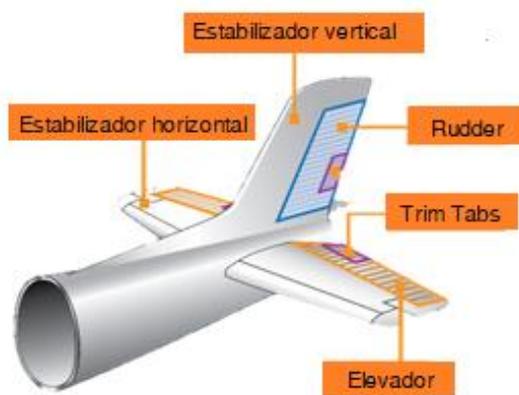
Figura 21 Componentes del empenaje

Los miembros que componen el empenaje son el estabilizador horizontal, y estabilizador vertical, los cuales ayudan a la estabilización del avión en el eje transversal como el eje vertical, ayudados de las superficies de controles móviles como el elevador horizontal, que se encuentra en el estabilizador horizontal, y el rudder o timón de dirección que está ubicado en el estabilizador vertical.

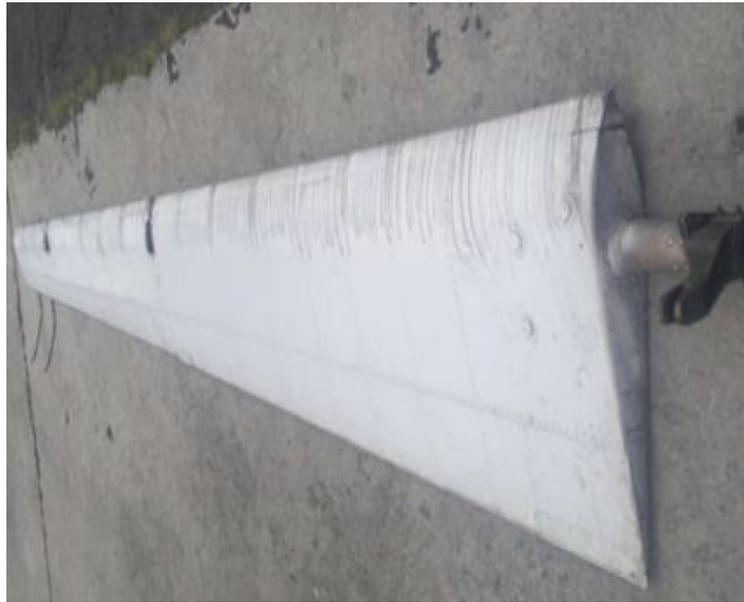
Figura 25 Elevador despues de ser removido avión Fairchild FH-227J

Es una superficie de control principal que realiza su movimiento en el eje horizontal de la aeronave, mismo movimiento que hace que la nariz de la aeronave suba o baje, este tipo de superficie móvil se encuentra articulado en el estabilizador, el mismo que abarca gran parte de él o su totalidad en ocasiones. Controlado desde cabina con el empuje o tirón de la cabrilla que es transmitido hacia el elevador mediante cables y poleas, aunque en aeronave de gran tamaño puede existir un sistema hidráulico o eléctrico, que sea responsable de trasferir este movimiento.

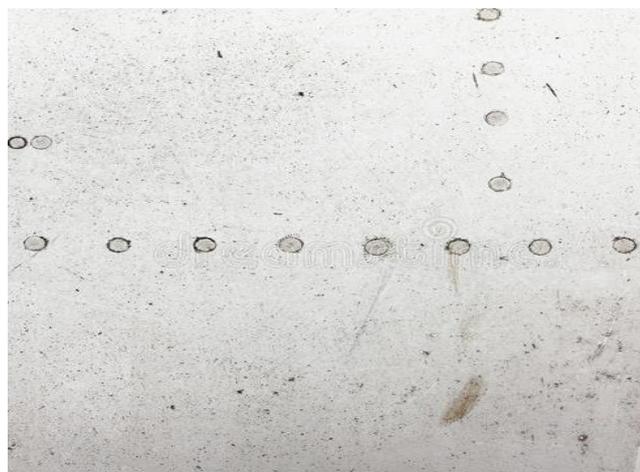
Figura 29 Corrosión superficial

Esta corrosión es de daño relativamente bajo, no obstante, puede aparecer en sus inicios como una decoloración de la superficie o hinchazón en la capa de la pintura esta corrosión es producido por un ataque tipo electroquímico.

La inspección que se debe realizar para este tipo de corrosión debe ser detallada ya que a simple vista no podrá ser encontrada ni por las rugosidades ni por la concentración de polvo anticorrosivo ya que esta se extiende debajo del revestimiento superficial, podrá ser notado por ampollas en la pintura o el chapado se levantara, este tipo de distorsiones en la pintura se originan por la acumulación del producto anticorrosivo.

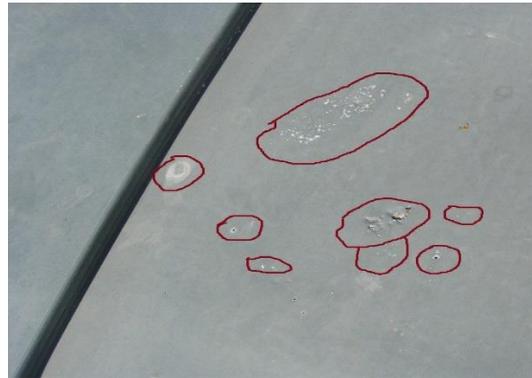
Figura 30 Corrosión Filiforme

Una característica de la esta corrosión es que presenta de ondulaciones tipo gusano debajo de la pintura, y la causa es una mala aplicación del anticorrosivo.

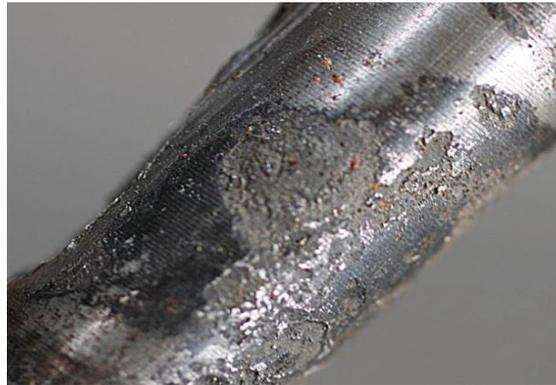
Figura 31 Corrosión por materiales disimiles

También se le conoce como corrosión galvánica, producida por la unión de dos metales disimiles entre sí, siempre y cuando tengan un conductor en las aéreas donde el aislamiento entre materiales se ha roto, o no existe, la mayoría de casos pueden ser graves ya que esta corrosión no es detectada a tiempo, porque se produce en juntas o uniones y para poder inspeccionar se debe desmontar, lo que se hace compleja su detección que a menudo es detectada en inspecciones detalladas en estados avanzados próximas al fallo estructural.

La limpieza indebida de materiales como el aluminio o magnesio, con la utilización de productos de acero como lana de acero o un cepillo de alambre, son detonante ya que pueden dejar pequeñas partículas de acero en el otro material, el cual luego se corroerá causando imperfecciones en su superficie, razón por la cual al momento de limpieza se debe tener cuidado con los materiales que se trabaja y utilizar almohadillas de tipo no abrasivo.

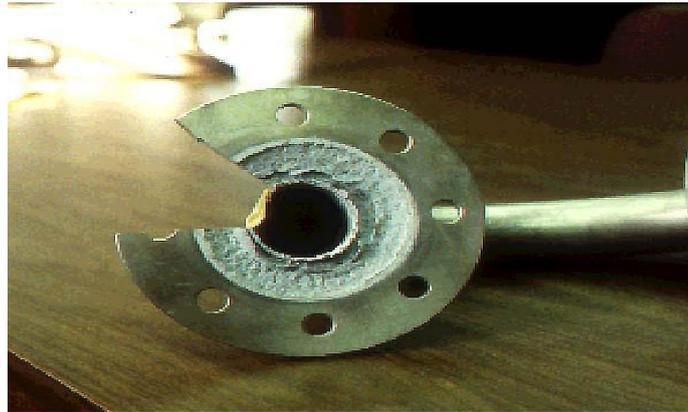
Figura 32 Corrosión por celdas de concentración

- **Las celdas de concentración oxígeno:** El agua en contacto con la superficie tendrá oxígeno, estas pueden producirse en juntas donde el oxígeno puede atraparse fácilmente, la superficie con una presencia baja de oxígeno será el ánodo y será corroída.

- **Las celdas activo – pasivo:** Esta comienza por celdas de concentración de oxígeno, un potencial eléctrico en un área será el cátodo (película pasiva) y otra área será el ánodo (activo) la cuales generaran la corrosión.

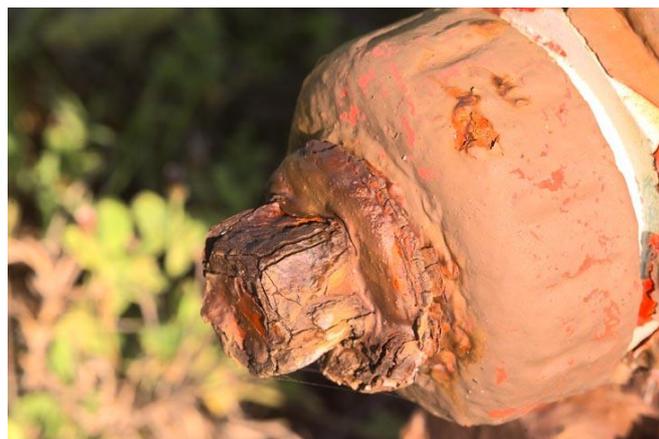
Figura 33 Corrosión por exfoliación

Este tipo de corrosión se producen por la uniformidad que existe en la superficie a menudo se produce en aleaciones y en aceros inoxidable los mismo que tienden a ser débiles a un ataque electroquímico, la uniformidad que se presenta en las alecciones pueden ser causa de la manufacturación como el calentamiento y enfriamiento en etapas de fabricación de cada componente, además los elementos construidos a través de una extrusión como larguero son susceptibles a este tipo de ataque corrosivo.

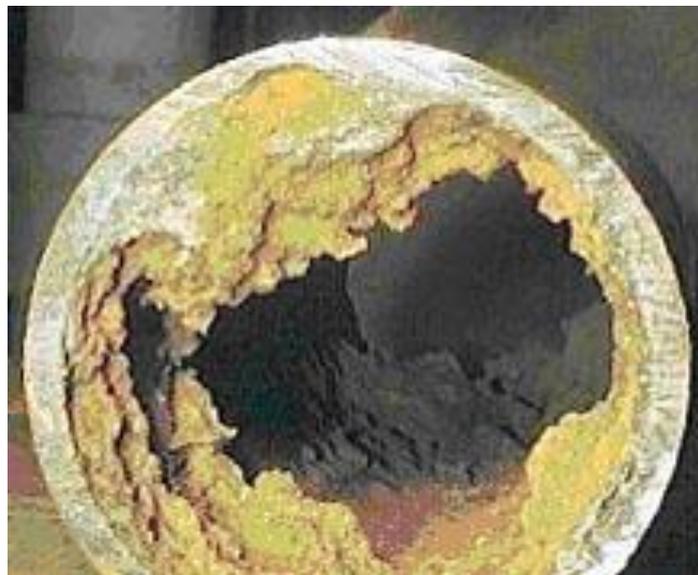
Figura 34 Corrosión por picadura

Este tipo de corrosión se produce en metales pasivos, como puede ser el acero inoxidable, esta causará pequeños hoyos en el metal, puede llegar a ser muy destructiva para la estructura si no se da un tratamiento adecuado.

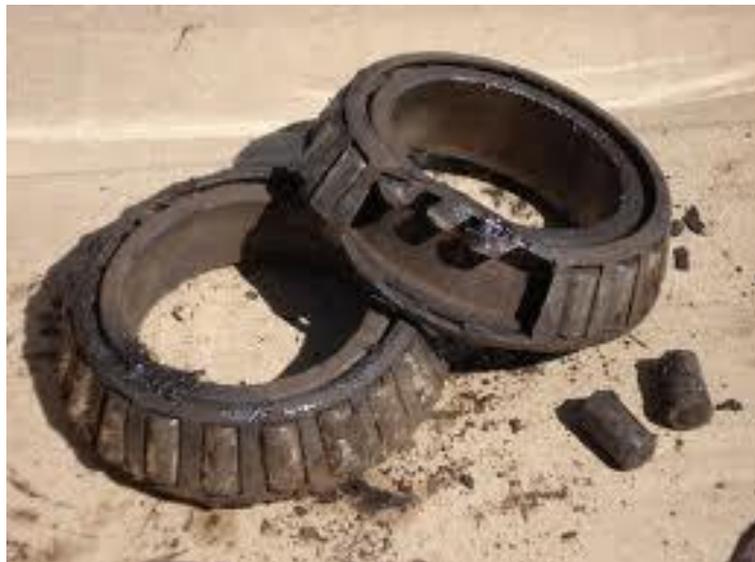
Figura 35 Corrosión por desgaste

- **Desgaste o fricción:** Esta corrosión se muestra en materiales o elemento que en su desempeño están sometidos a vibraciones y deslizamiento, se puede presentar como un desgaste y surcos u hoyos rodeados de la corrosión. En el caso de metales se puede observar los elementos con su color rojizo y desgastados por el rozamiento, esto ocurre cuando la corrosión avanzado hasta presentar daños irreversibles en el componente.

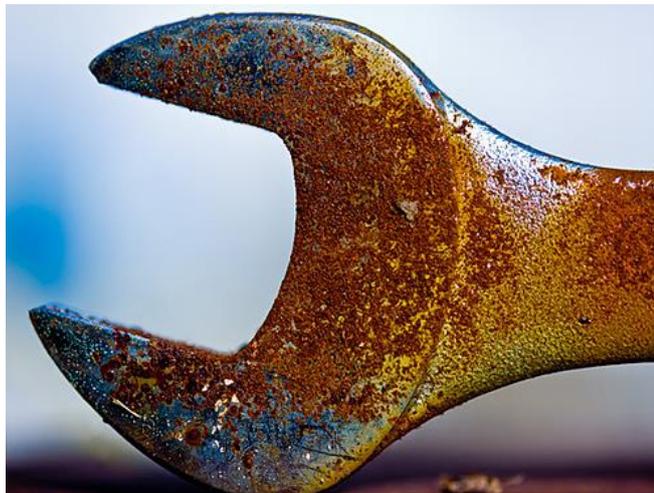
Figura 37 Oxido

Esta corrosión que se origina en los materiales ferrosos son causados por la oxidación en la superficie de acero, presenta óxido o un polvo rojizo que se produce durante el ataque corrosivo, en otros metales este tipo de reacción provee protección, pero este no es caso de la oxidación su presencia promueve el ataque adicional atrayendo humedad y actuando como catalizador para la corrosión. La eliminación del óxido del metal debe ser por completa del elemento, usualmente la presencia de óxido aparece en las cabezas de pernos, tornillos

Otros hardware de la aeronave, en primera instancia su presencia en estos elemento no es de gran riesgo, pero debe ser limpiado lo más pronto posible ya que existe la posibilidad que los elementos atacados contaminen otros elemento estructurales que sufre gran estrés de fuerzas y puede desencadenar en un deterioro grave en la estructura o componente, por lo que se recomienda la limpieza de cualquier presencia de oxidación en cualquier componente.

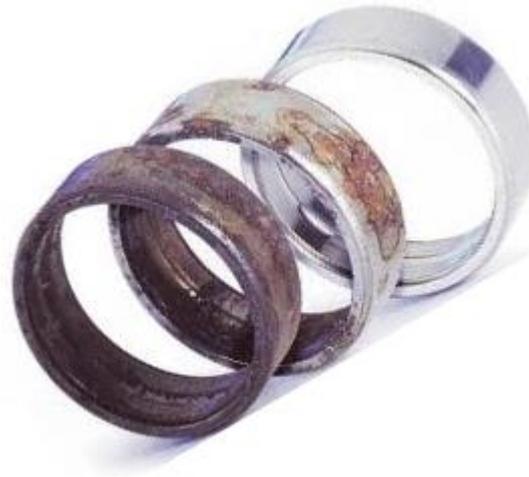
Figura 38 Comportamiento a la corrosión en aleación de Mg (AM50)

Este un material químicamente más activo y de compleja protección frente a los demás metales que a menudo son utilizados en la aviación, cuando un área esta desprotegida la corrosión atacara inmediata y los daños pueden ser severos en corto tiempo en el elemento.

La evidencia de existencia de corrosión se presenta con capas y manchas blancas en su superficie su eliminación implica la remoción de cualquier presencia de corrosión y restaurar la protección del material.

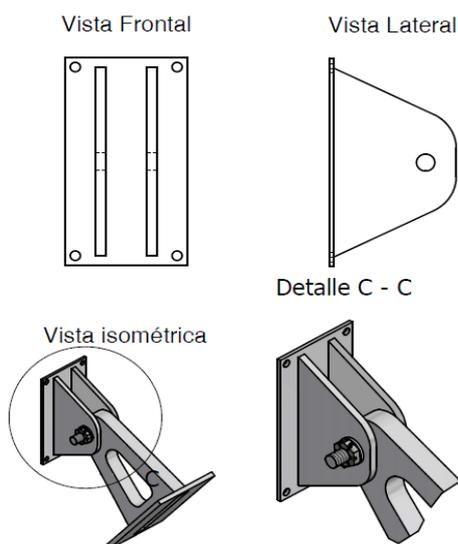
Figura 39 Dibujo conceptual del soporte de la bisagra del elevador

Se puede observar en la Figura 42 diferentes vistas de dibujo del soporte de la bisagra del elevador, la misma que permite la articulación del elevador conjuntamente con el soporte de la bisagra del estabilizador, formando una articulación. Esta estructura que está situada en el elevador es la parte móvil mientras que el elemento instalado en el estabilizador se mantiene fijo.

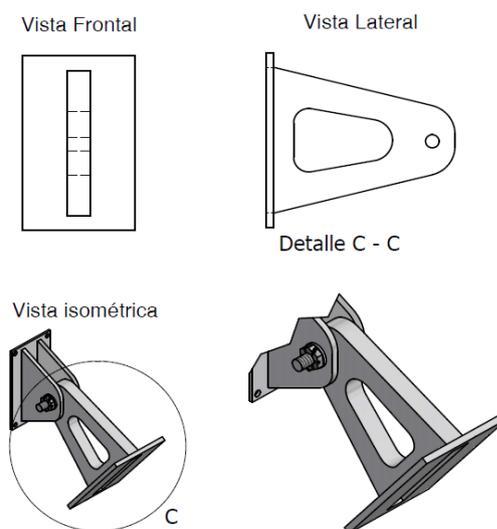
Figura 40 Dibujo conceptual del soporte de la bisagra del estabilizador

Se puede observar en la Figura 43 las diferentes vistas de dibujo del soporte de la bisagra del estabilizador, la misma que tiene la función de proporcionar un soporte para realizar el movimiento del elevador realizado por el piloto, que mediante los diferentes componentes hasta llegar al elevador. Además de proporcionar sujeción al elevador para que se mantenga en una posición alineada con el estabilizador. Esta estructura ubicada en el estabilizador es la parte fija mientras que el elemento instalado en el elevador es móvil.

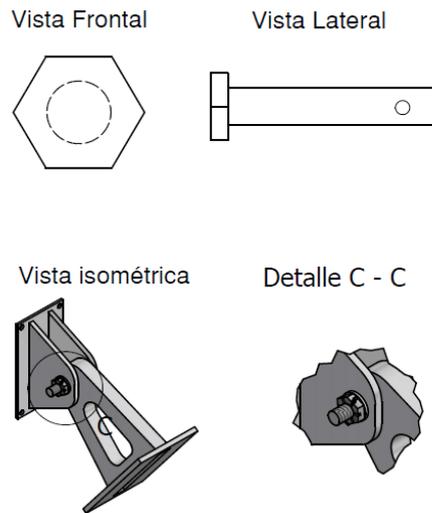
Figura 41 Dibujo conceptual elementos perno

Estos son los elementos que proporcionan la unión y articulación de ambos soportes y además permiten transmitir el movimiento hacia el elevador, todo esto a través de un perno ubicado entre el soporte del elevador y del estabilizador.

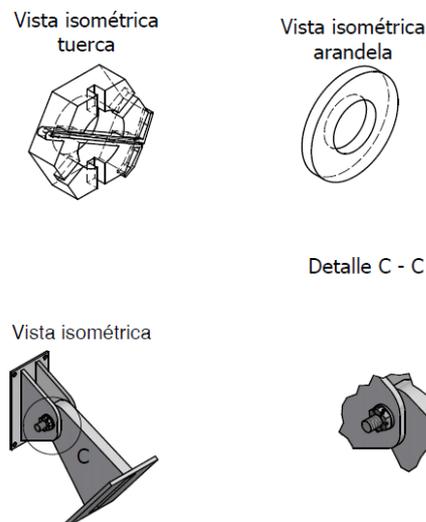
Figura 42 Dibujo conceptual elementos de ajuste tuerca, cotter pin, arandela

Se puede observar los elementos que completa la unión de las bisagras, con sus debidas seguridad como es el caso del cotter pin elemento utilizado para fijar y además que las partes se mantengan juntas, la tuerca que nos proporciona ajuste necesario y la arandela que soportan la fuerza del ajuste para no daño el material de apoyo.

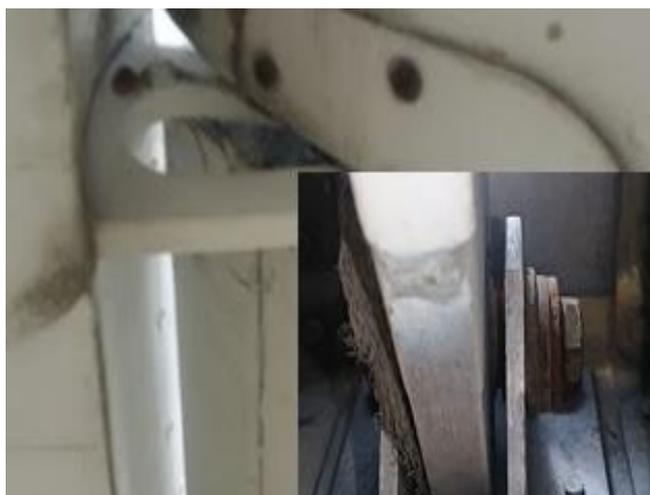
Figura 43 Corrosión por oxidación perno, y tornillos de tapa de revisión

Una de las corrosiones más conocidas es el óxido ferroso (óxido) apareciendo como un polvo de color rojizo en las superficies. Algunos óxidos metálicos protegen el metal base subyacente, pero el óxido no es una capa protectora en ningún sentido. Su presencia en realidad promueve un ataque adicional atrayendo humedad del aire y actuando como un catalizador para la corrosión. El óxido puede aparecer primero en las cabezas de los pernos, tuercas de sujeción u otro hardware de la aeronave no protegida. (1991, p. 16) ver **Anexo C**.

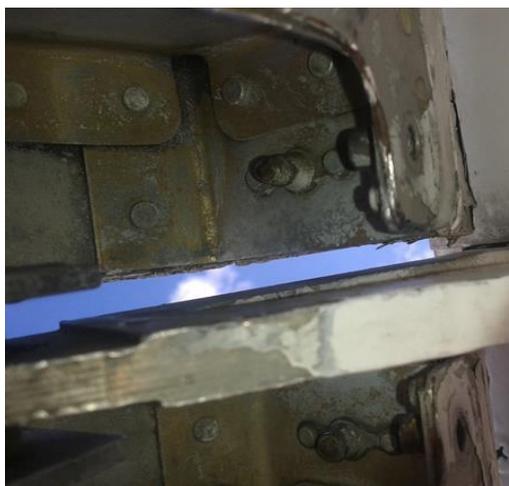
Figura 44 Posible presencia de corrosión superficie, filiforme

La corrosión superficial aparece como una rugosidad o descamación en general, por ataque químico o picadura en la superficie de un metal, frecuentemente acompañada por un depósito en polvo producto de la corrosión, esta puede ser causa por un ataque químico directo o electroquímico. Mientras que la corrosión filiforme tendrá la aparición de pequeños gusanos debajo de la superficie de pintura. (1991, p. 20, 14) ver **Anexo C**.

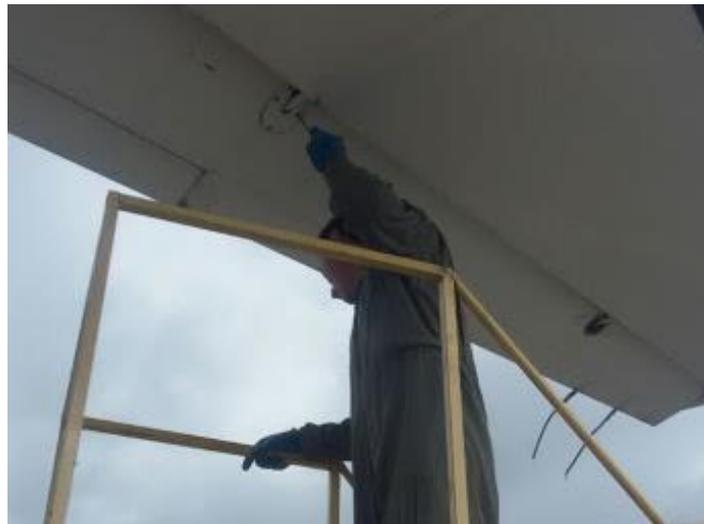
Figura 45 Limpieza de las bisagras del elevador horizontal

Los contaminantes que pueden dificultar el descubrimiento de las indicaciones de superficie existentes deben eliminarse. Algunos de los materiales y métodos de limpieza típicos utilizados para preparar las piezas para la inspección visual son limpiadores de detergente, limpiadores alcalinos, desengrasado de vapor, limpiadores solventes, limpieza mecánica, removedores de pintura, limpieza con vapor y limpieza ultrasónica. (1997, p. 27-28) ver **Anexo B**.

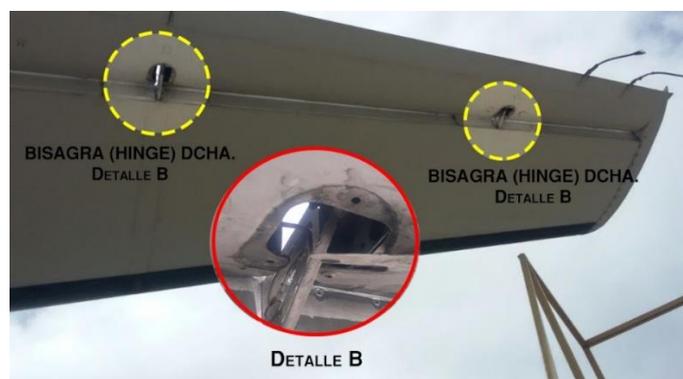
Figura 50 Bisagras del elevador derecho

El elevador derecho tiene las mismas características de fabricación que el izquierdo, sujetado por dos bisagras que permiten actuar al estabilizador como soporte, además su piel es de una aleación de aluminio 2024-T4 con la excepción que su aleta compensadora está integrado al cuerpo del elevador.

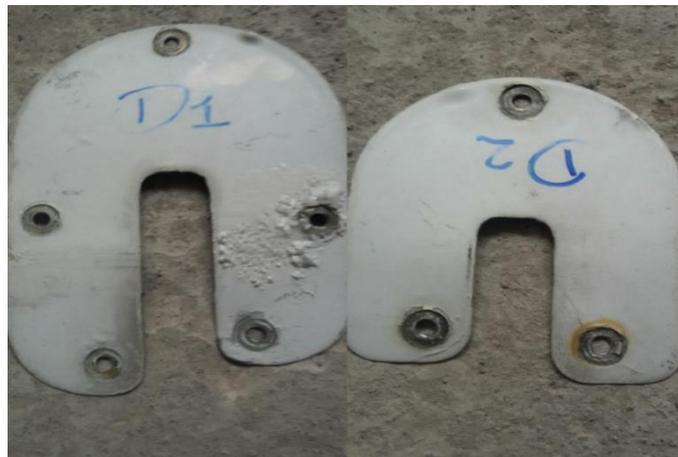
Figura 51 Tapas de revisión bisagras elevador derecho

Las tapas de acceso a las bisagras de articulación del elevador constan de cinco tornillos en la tapa próxima al fuselaje de la aeronave, mientras la que se encuentra en su parte del extremo del elevador consta de tres tornillos, de tipo Phillips, los mismo que presentaron gran resistencia para ser destornillados razón por la que se hizo el uso de WD – 40 que es un aerosol con características penetrantes y de lubricación, permitiendo de esta manera desbloquear los tornillos que presentaron gran resistencia debido a la existencia de oxidación y suciedad.

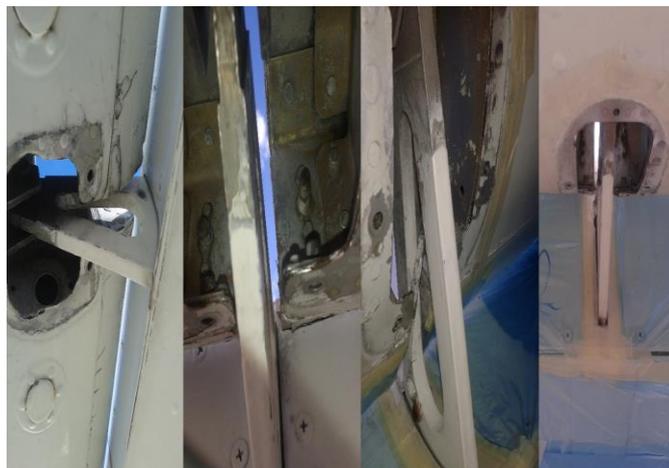
Figura 52 Bisagras del elevador izquierdo y derecho

Una vez que se removido las tapas de revisión a las bisagras se pudo tener acceso completo a todos los diferentes componentes de la articulación del elevador.

Para tener una correcta iluminación sobre el área de las diferentes bisagras, se tuvo que analizar el entorno de la ubicación de las mismas, en la figura 52 podemos observar que la ubicación de las cuatro bisagras, la cual nos muestra un medio ambiente abundante en iluminación natural emitida por

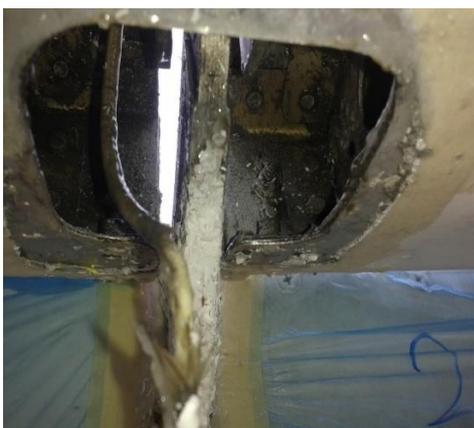
Figura 64 Bisagra 2 derecha antes de la limpieza y remoción de la pintura

Esta bisagra en común presentaba gran desgastamiento debido a la presencia de contaminantes, teniendo una superficie completamente llena de polvo, grasa, partículas de plástico, y metales que se encontraban atrapados en el interior de las bisagras. La limpieza se inició con la aspersion de Orange que sirvió excelentemente en esta situación removiendo las impurezas.

Con el uso de fibra y un cepillo de cerdas resistentes se procedió a retirar la mugre del interior superficie que contenía y protegía a la bisagra, estos materiales no abrasivo fueron de gran ayuda ya que realizaban la limpieza de forma agresiva pero no, atacaban a la superficie del aluminio con rajaduras, rasguños o quitando la capa protectora de alclad del aluminio.

Una vez realizados estos procedimientos de limpieza de contaminantes se procedió a remover la pintura el proceso fue el mismo que se aplicó en las bisagras 1, 2 izquierdo y 1 derecha, teniendo como diferencia el tiempo de remoción que en este caso fue relativamente norma ya que se contó solo con una capa de pintura y su remoción fue rápida y de forma efectiva.

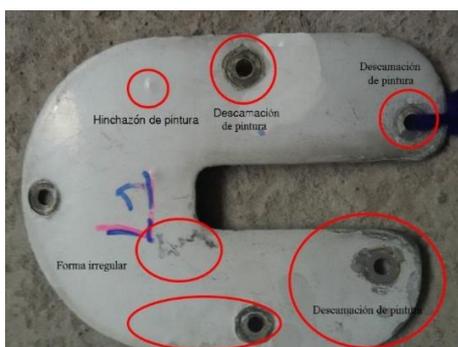
Figura 69 Tapa de revisión bisagra 1 izquierda

Tapa de revisión: En la superficie de la tapa de revisión se pudo observar diferentes irregularidades tales como: hinchazón de la pintura, descamación de la pintura, formas irregulares de color oscuro.

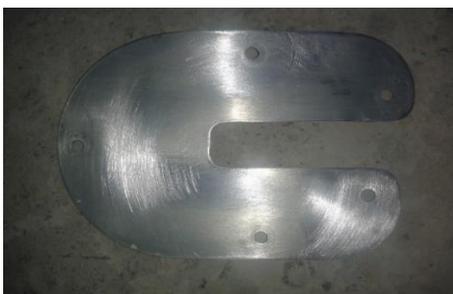
Figura 70 Tapa de revisión bisagra 1 izquierda

Una vez retirado la pintura se pudo observar un ligero cambio de tonalidad de la superficie de aluminio, razón por la cual fueron limpiadas a través de un papel abrasivo grano 400, y una almohadilla de fibra.

Para poder determinar la cantidad máxima permitida de eliminación del material y catalogar como una corrosión ligera se determinó mediante. AC Corrosion Control No: 43-4A menciona “Corrosión ligera, caracterizado por decoloración o picaduras a una profundidad de aproximadamente 0.001 pulgadas como máximo. Este tipo de daño normalmente se elimina con pulido, lijado manual o tratamiento químico” (1991, p. 153). ver **Anexo C**.

El proceso de eliminación de la corrosión se realizó mediante abrasión al material por lo que fue necesario dirigir al Manual de reparaciones estructurales para determinar que la parte se encontraba catalogada como un daño en la piel insignificante. Structural Repair Manual ATA 55 menciona.

Daño insignificante: Los arañazos que no afectan más del diez por ciento del grosor se pueden clasificar como insignificantes cuando se suavizan mediante pulido o bruñido hasta un acabado de 63 limas. Las abolladuras lisas, de no más de 1/16 de pulgada y no más de una pulgada de diámetro, también se pueden considerar insignificantes si se les puede dar forma. No se permiten grietas ni agujeros. (1991, p. 1) ver **Anexo F**.

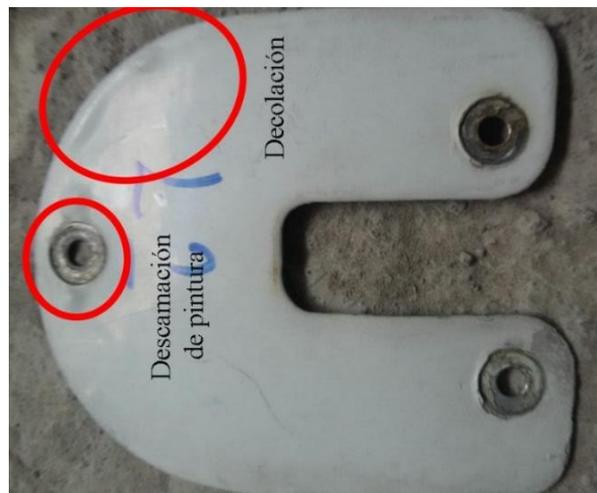
Figura 72 Tapa de revisión bisagra 2 izquierda

- **Tapa de revisión:** Esta superficie de la tapa de revisión se pudo observar anomalías en ella de carácter menor tales como: descamación de la pintura, decoloración.

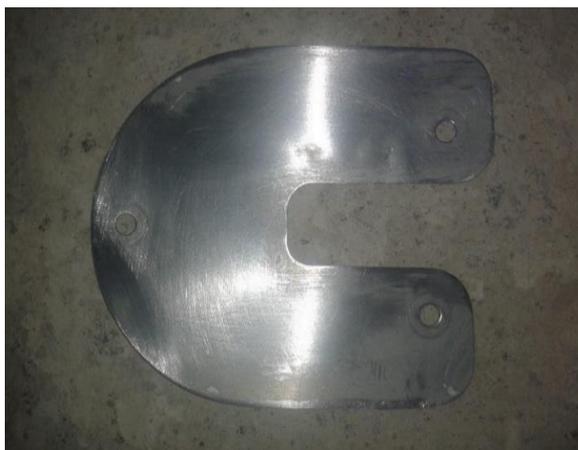
Figura 73 Tapa de revisión bisagra 1 izquierda

Una vez retirado la pintura se pudo observar una superficie bastante pareja razón por la cual se pudo dar un tratamiento de limpieza al área de una posible corrosión con una almohadilla de fibra y MEK.

De igual manera para poder determinar como una corrosión ligera se determinó mediante, AC Corrosion Control No: 43-4^a, en este caso no fue necesario, dirigirse al SRM manual para determinar los límites de re-trabajado ya que en esta parte no se actuó con papeles u otro tipo de ayuda abrasiva para la remoción de la corrosión.

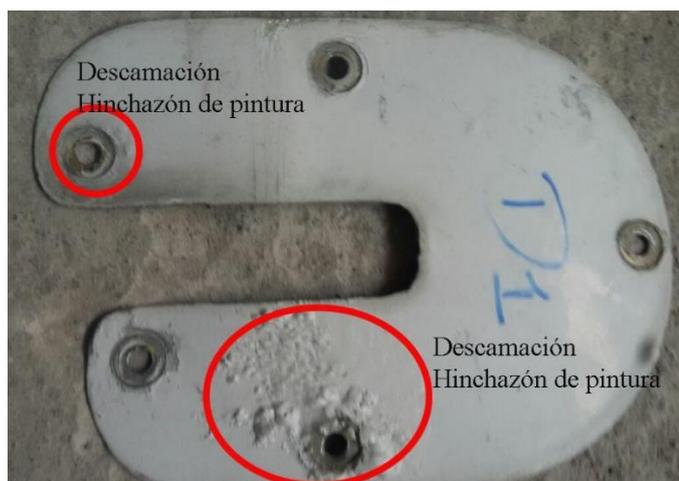
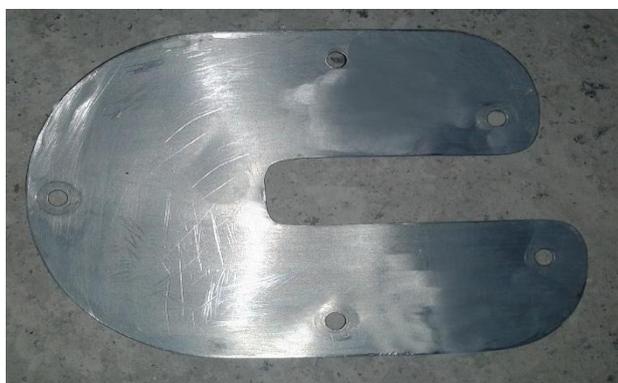
Figura 75 Tapa de revisión Bisagra 1 derecha

Tapa de revisión: Esta parte presentaba una característica de daño poco común lo que haría pensar de una corrosión severa, mediante los pasos o procesos que se realizaron hasta obtener una parte completamente libre de cualquier impureza o acabado se pudo dar otra opinión sobre la parte.

Para poder determinar el estado de esta parte se utilizó las recomendaciones de AC Corrosion Control No: 43-4A quien por las características del área que presentaba manchas ligeras se pudo catalogar como una corrosión ligera, para la limpieza de esta se utilizó una almohadilla de fibra razón por la cual no habría tenido desgaste de material según el Structural Repair Manual ATA 55. Ver **Anexo F,D**.

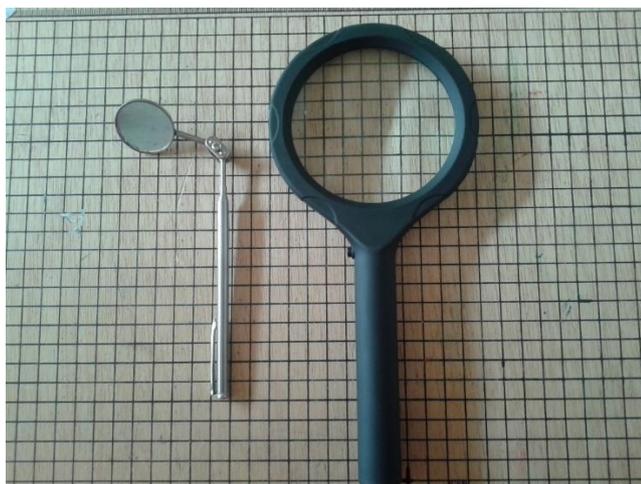
Figura 80 Espejo y magnificado 5x

Como una de las principales ayudas para la inspección visual tuvimos un espejo redondo con una unión de rotula que permitía direccionar en cualquier dirección, además de tener un eje de soporte telescópico que permitía llegar a los lugares de difícil acceso en la bisagra.

También se hizo el uso de un magnificado o lupa para poder visualizar un área específica con mayor enfoque, el magnificador que se utilizó fue con un aumento de 5X que permitía una distancia de trabajo de 2 pulgadas.
