UNIVERSIDAD DE LAS FUERZAS ARMADAS
INNOVACIÓN PARA LA EXCELENCIA

CARRERA DE MECÁNICA AERONÁUTICA MENCIÓN AVIONES

**TEMA: “TRABAJOS DE INSPECCIÓN Y MANTENIMIENTO DE LAS BISAGRAS
(HINGE - FITTINGS) DEL ELEVADOR HORIZONTAL DEL AVIÓN FAIRCHILD FH-227
CON MATRÍCULA HC-BHD, EN EL CAMPUS DE LA UNIDAD DE GESTIÓN DE
TECNOLOGÍAS - UNIVERSIDAD DE LAS FUERZAS ARMADAS ESPE”**

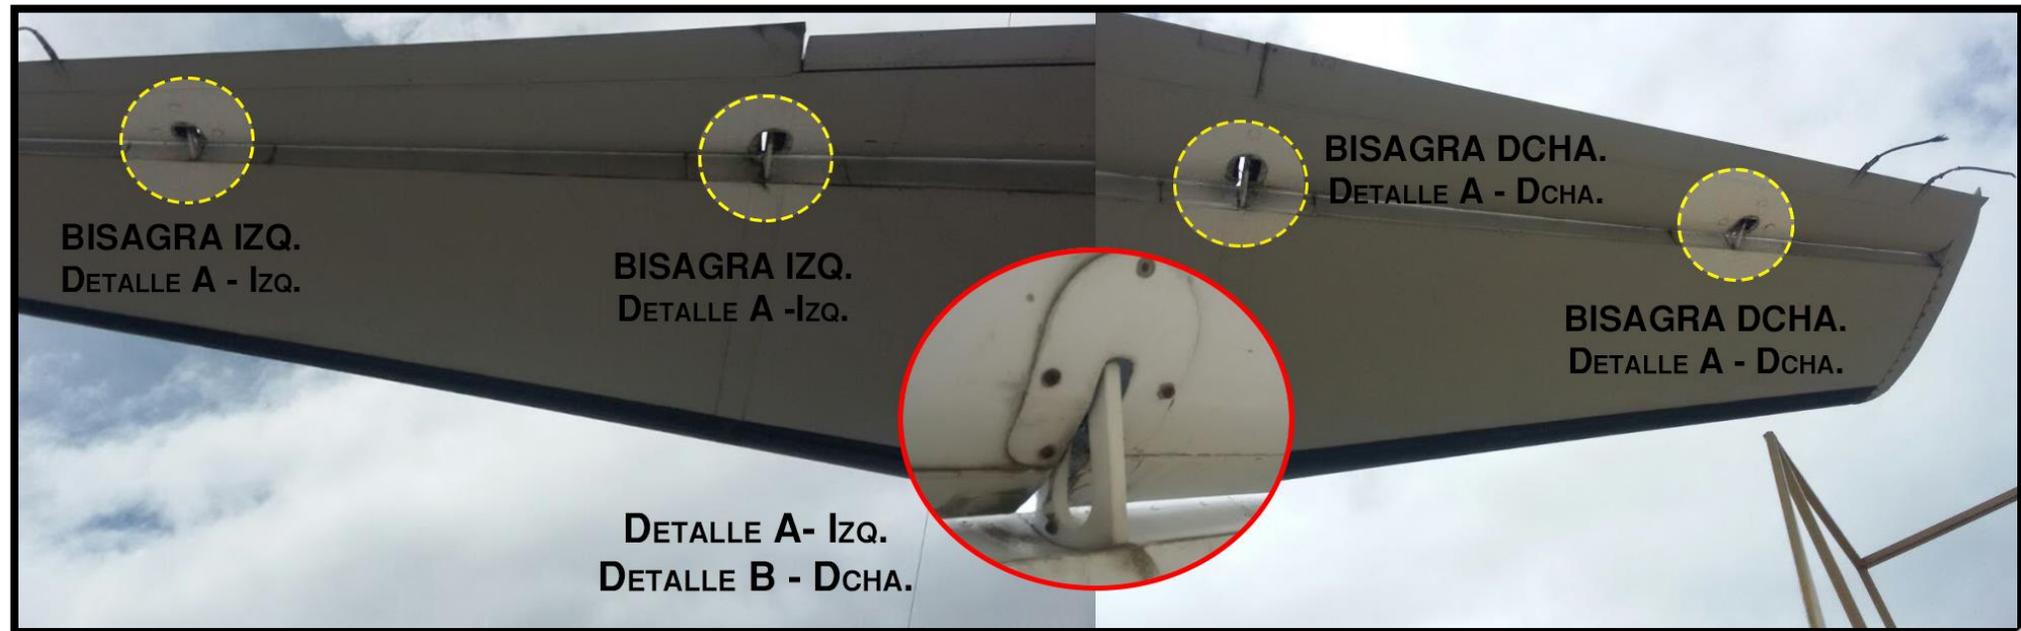
La bisagra es un componente conformado de dos elementos los mismos que tienen un eje en común, el mismo que permite el movimiento en una dirección predeterminada por el diseño.

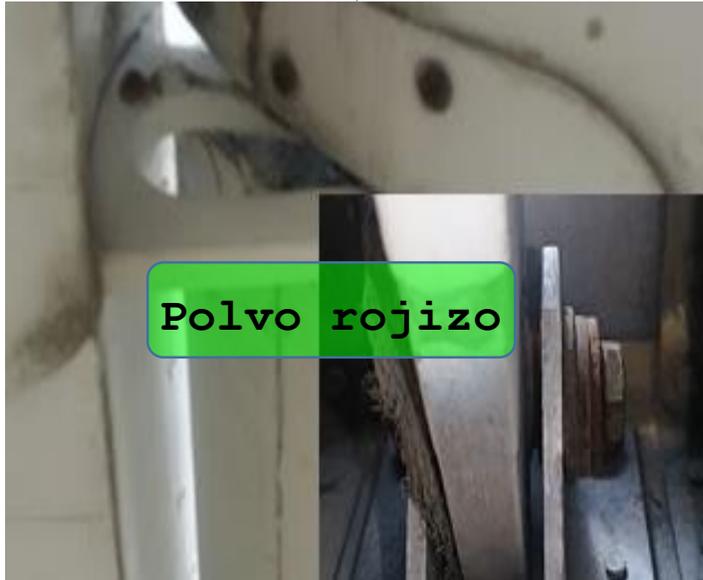
Polvo rojizo

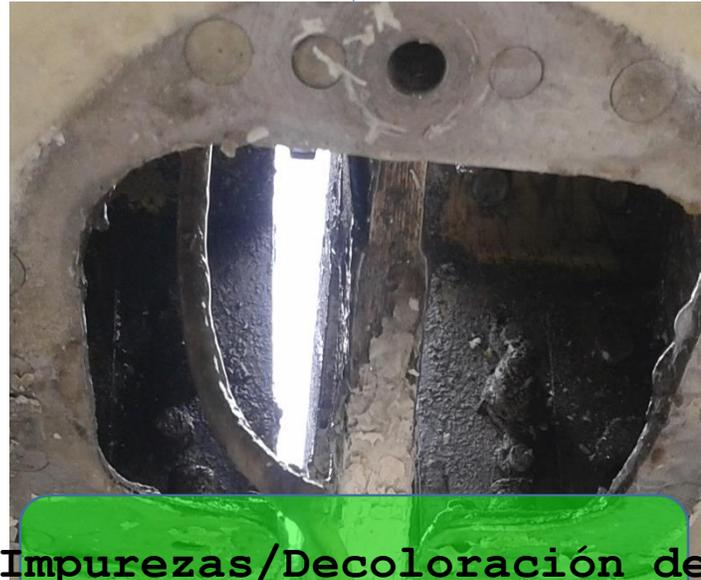
Impurezas/Decoloración de
material

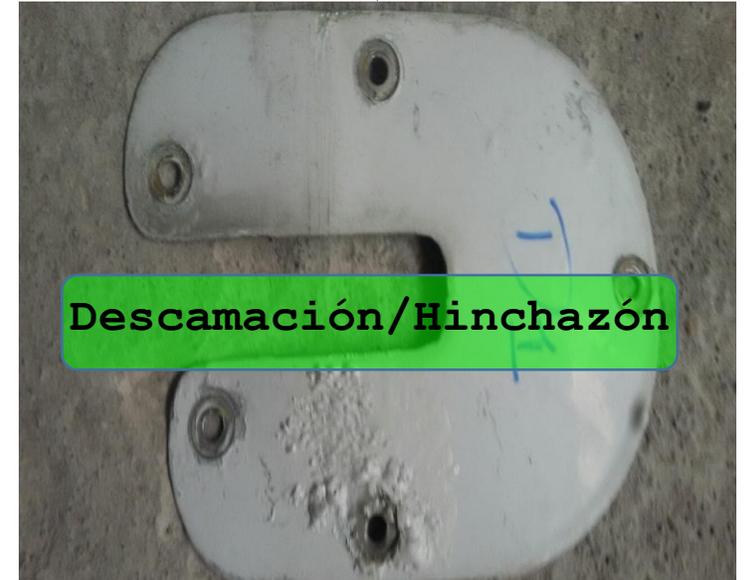
Descamación/Hinchazón

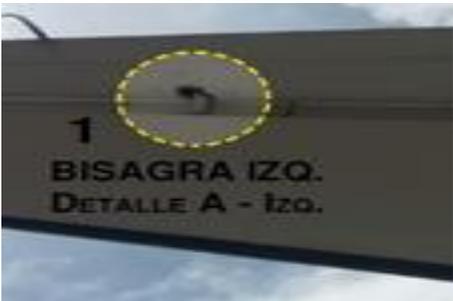
Ejecución Bisagra 1 izquierda

Corrosión superficial
Superficies decoloradas
Descamación de la pintura

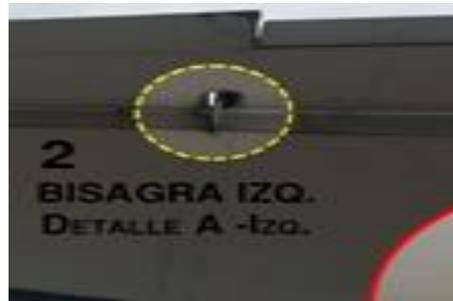
Ejecución Bisagra 2 izquierda

Presencia de contaminantes
Superficie no uniforme
Superficie con decoloración

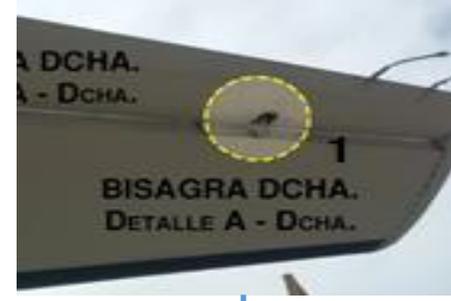
Ejecución Bisagra 1 derecha

Presencia de impurezas
Presencia de grasa, y polvo de difícil remoción.

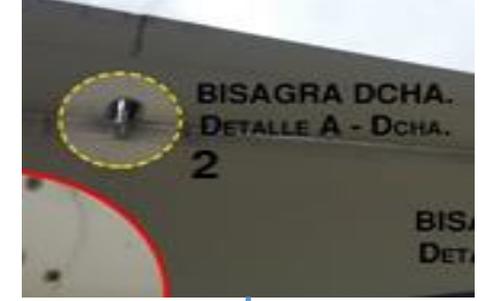
Ejecución Bisagra 2 derecha

Gran presencia de impurezas con
polvo, grasa, partículas de plomo
y metales

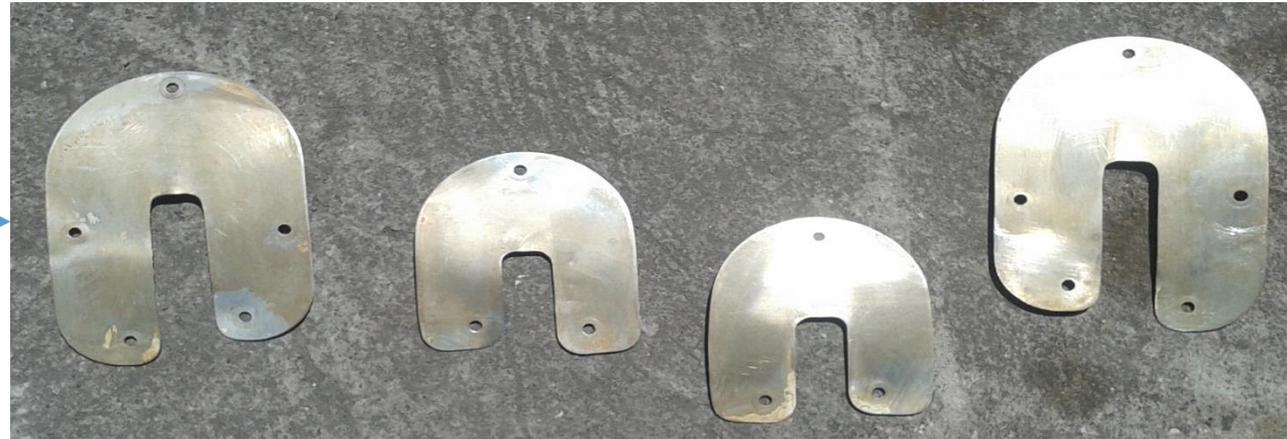
Ejecución Bisagra 1 izquierda

Ejecución Bisagra 2 izquierda

Ejecución Bisagra 1 derecha

Ejecución Bisagra 2 derecha

Limpieza de la corrosión

Limpieza con Methyl Ethyl Ketone (MEL)

Aplicación de Alodine 1200

Dejar actuar el anticorrosivo por 20min

Primer/Pintura
