Cumplimiento de las prácticas de mantenimiento en los asientos de la cabina de la aeronave HAWKER SIDDELEY 125, en base a las especificaciones del manual del fabricante y a procesos de escaneo 3D, para la carrera de mecánica aeronáutica de la Unidad de Gestión de Tecnologías-ESPE.

Monografía, previo a la obtención de título de Tecnólogo en Mecánica

03 de septiembre del 2020

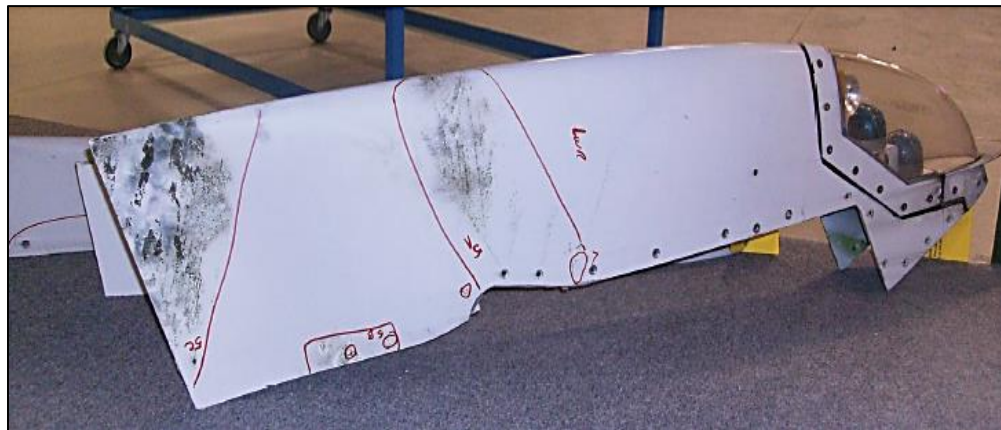
Figura 8

La inspección visual es el principal método de inspección para las inspecciones en servicio. La mayoría de los tipos de daños queman, manchan, abollan, penetran, desgastan o astillan la superficie compuesta, haciendo visible el daño. Una vez que se detecta el daño, el área afectada debe ser inspeccionada más de cerca usando linternas, lupas, espejos y boroscopios. Estas herramientas se utilizan para magnificar los defectos que de otra manera no se verían fácilmente y para permitir la inspección visual de las áreas que no son fácilmente accesibles. La inanición de resina, la riqueza de resina, las arrugas, el puente de capas, la decoloración (debido al sobrecalentamiento, la caída de

un rayo, etc.), los daños por impacto de cualquier causa, las materias extrañas, las ampollas y el desajuste son algunas de las discrepancias que pueden detectarse con una inspección visual. La inspección visual no puede encontrar defectos internos en el compuesto, tales como deslaminaciones, desbandadas y cuarteamientos de la matriz. Se necesitan técnicas de NDI más sofisticadas para detectar este tipo de defectos. (Federal aviation administration, 2018)

DAÑOS VISUALES DE LA ESTRUCTURA DE UNA AERONAVE.

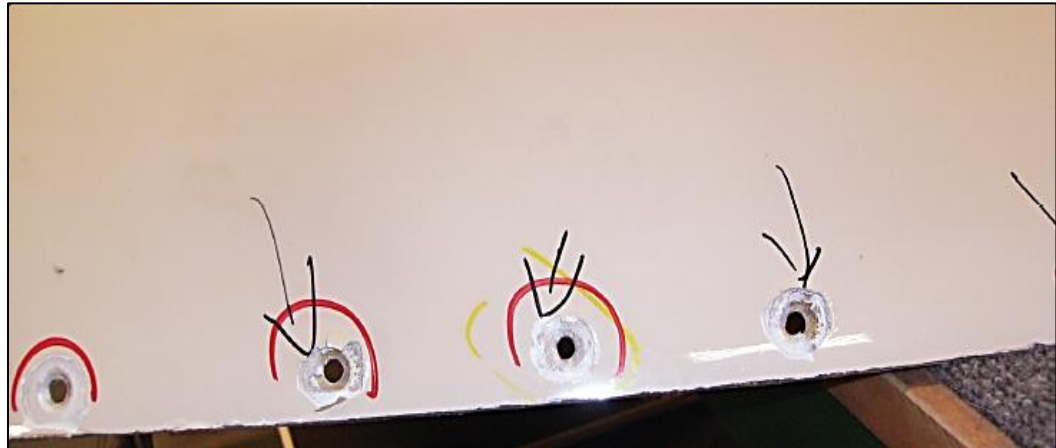
Figura 9

CORROSION POR ROCE DE MATERIAL EN LA ESTRUCTURA.

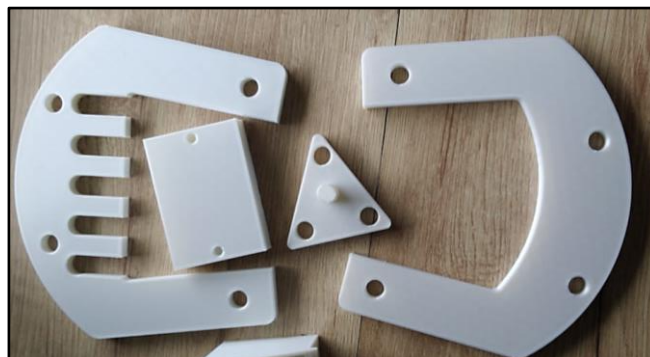
Figura 17

Para imprimir el cuadrante en una máquina de 22X22X25 cm., se utilizó boquillas de 0,4 mm., que permite que los detalles de componentes pequeños se impriman con mayor exactitud.

IMPRESIONES DE LOS COMPONENTES DEL CONJUNTO DEL CUADRANTE.
