**INSTITUTO TECNOLÓGICO SUPERIOR AERONÁUTICO**

**Construcción de una Eslinga de Izado para  
Remoción e Instalación de la reversa del motor  
JT8D de los aviones BOEING 737 – 200 para el  
Taller de Mantenimiento del CEMA**

**Proyecto de Grado como requisito para la obtención  
del título de:**

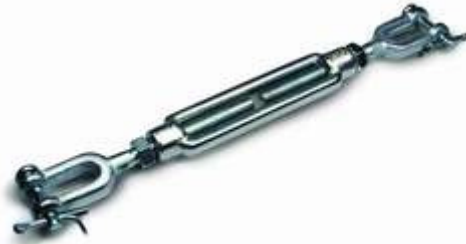
**Figura № 5.1:** Templador de 1/2".

Son dispositivos que son sometidos a soportar grandes tensiones debido a que como su nombre lo indica templan a la cadena que sujetan soportando el peso del accesorio que quieren sujetar.

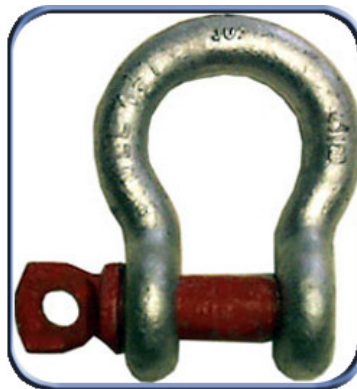
**Figura № 5.2:** Grillete de 3/4".

Los grilletes son fabricados bajo las Especificaciones Federales y su galvanizado se hace bajo las normas ASTM. Todos los grilletes están marcados sobre relieve, con su medida y con su carga de trabajo en toneladas.

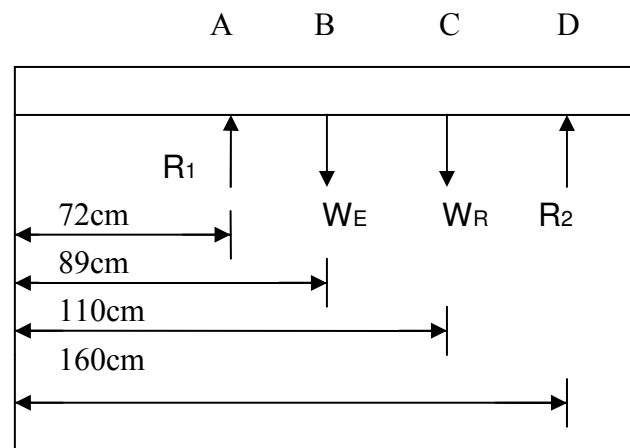
**Figura № 5.10:** Distribución de fuerzas.

Asumiendo que la base de la eslinga se encuentra en Cantiliver

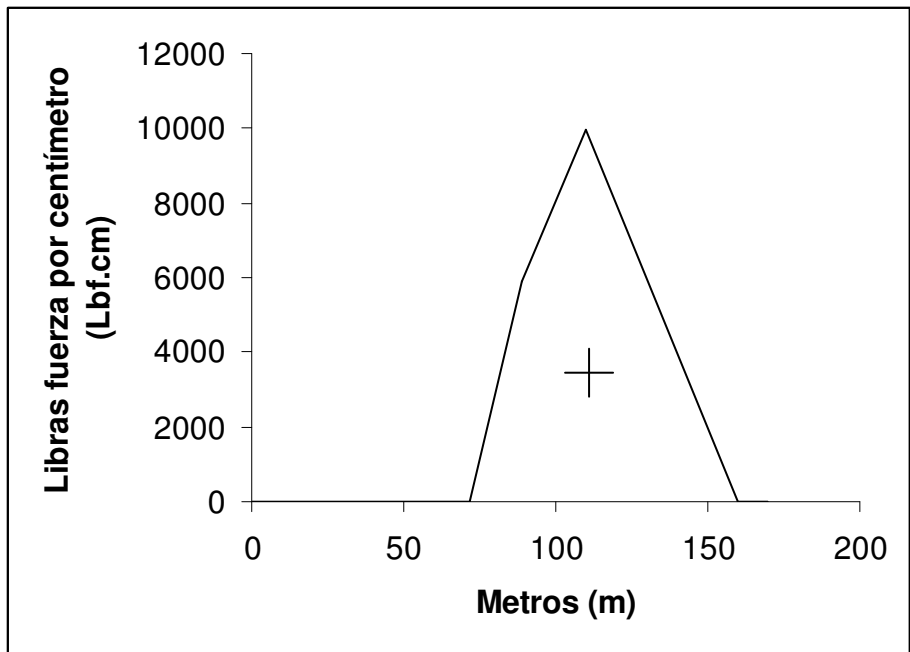
**Figura № 5.19:** Diagrama de Momento Flector.

El momento flector máximo de la eslinga de izado es de 9951.24 Lbf.cm y se muestra en la parte más alta de la gráfica anterior

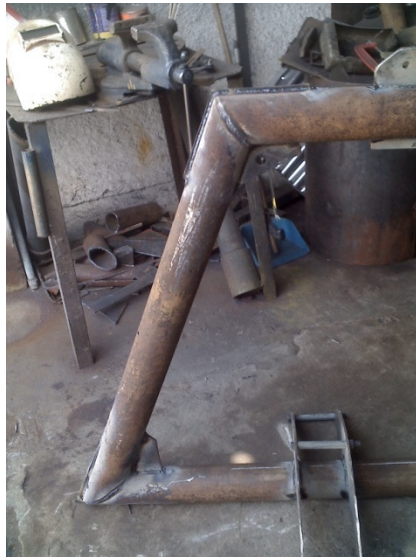
**Foto No 5.20:** Estructura principal de la Eslinga de Izado.

La estructura principal de la eslinga de izado esta construída con tubo redondo de 3½" y 6mm de espesor, de largo 4m, cuyo material es acero galvanizado, el mismo que fue cortado por oxicorte en tres partes de medidas 1.70m, 1.05m y 85cm, a continuación se cortó los extremos donde se encuentran ubicados los refuerzos, el acoplamiento de las tres secciones del tubo, dando forma a la eslinga de izado, se logró de acuerdo a los grados obtenidos, mediante el uso de escuadras falsas, medidas que fueron obtenidas de la eslinga tipo que se encuentra en el taller del CEMA, luego se procedió a soldar la estructura principal.

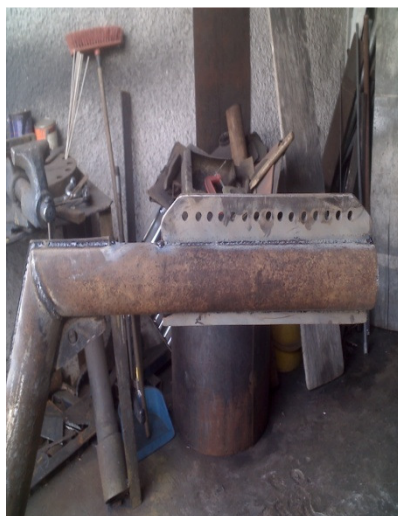
**Foto No 5.21:** Refuerzo de Realce.

Primeramente se construyó el refuerzo de alce utilizando una plancha de 1/2" se procedió a plasmar las medidas en la plancha y a trazarlas, para cortar mediante oxicorte, se verificó las medidas, en uno de los extremos de la plancha se cortó uno de los extremos a un ángulo de 45 grados, después se realizaron los orificios que posee la estructura que en su totalidad suman 15 esto se lo ejecutó con un taladro de pedestal cuya primera pasada se la realizó con una broca de 1/4", la segunda de 7/16" y la tercera de 1/2", la distancia de separación de un orificio a otro es de 1/2".

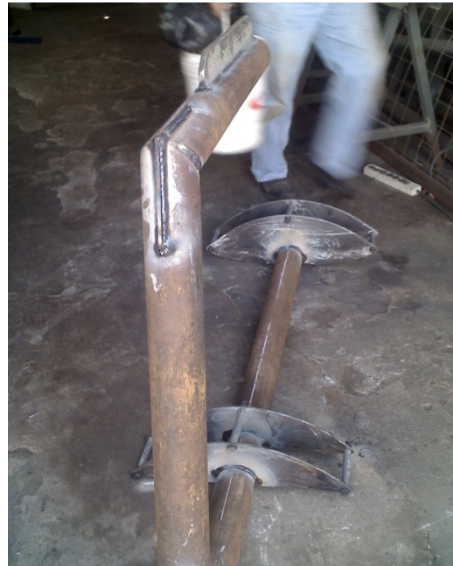
**Foto Nº 5.22:** Refuerzo Superior.

Se procedió a construir el refuerzo superior utilizando una plancha de 1/2", se procedió a plasmar las medidas en la plancha y a trazarlas, para cortar mediante oxicorte, en la esquina que se encuentra ubicada en la parte superior de abajo del tubo se realizó un orificio de 3/4 "de diámetro y se ejecutó el mismo procedimiento que se efectuó con el refuerzo de realce.

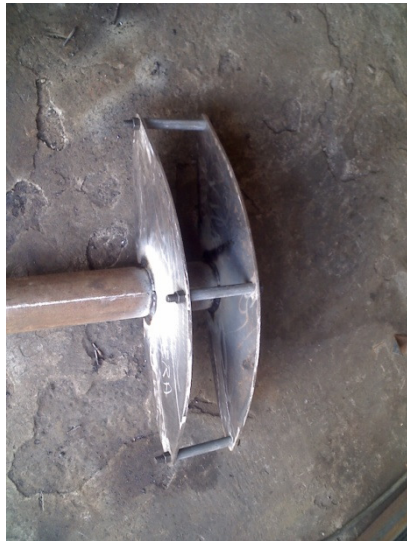
**Foto № 5.23:** Platos de Izado Delanteros.

A continuación se construyó los platos de izado delanteros ejecutando el mismo procedimiento que se realizó con el plato de izado posterior.

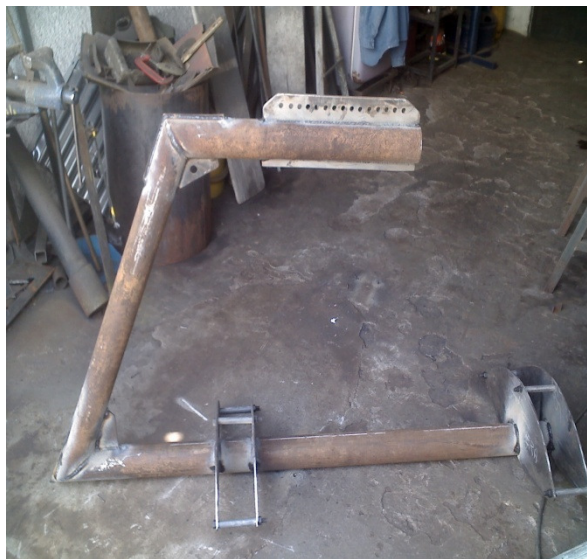
**Foto № 5.24:** Ensamble de la estructura de la Eslinga de Izado.

El ensamble se lo realizó con la utilización de suelda por arco eléctrico uniéndolo así a la estructura principal, con los refuerzos y los platos de izado.

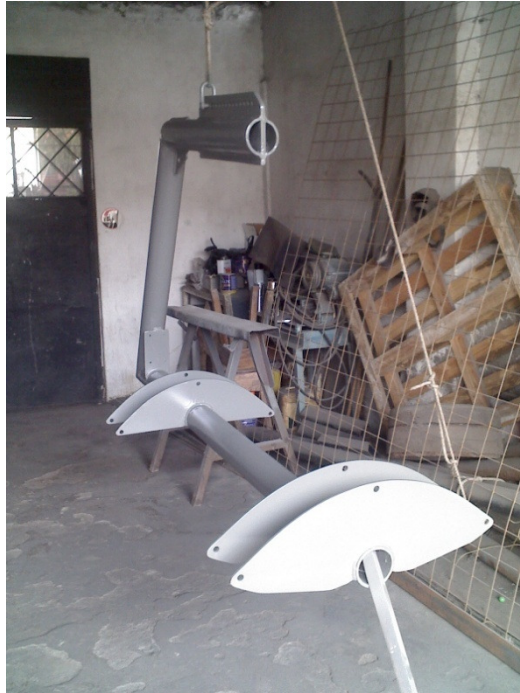
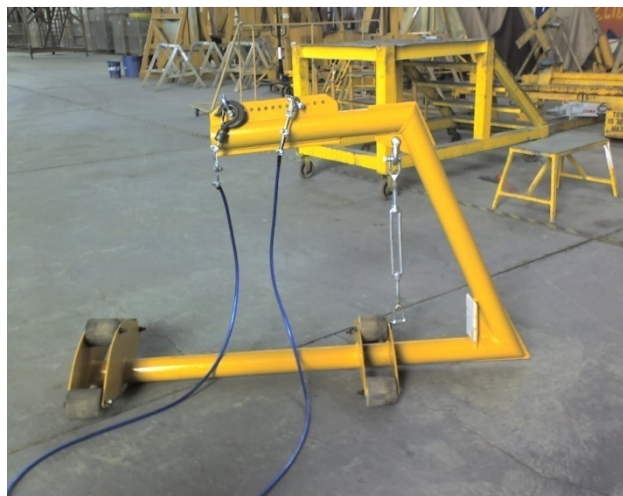
**Foto Nº 5.25:** Pintado de la Eslinga de Izado 1.

Este proceso se lo realizó al terminar de ensamblar todas las secciones que forman parte de la eslinga, y se utilizó dos tipos de pintura: la primera de fondo plomo anticorrosivo y la segunda pintura amarilla caterpillar, para salvaguardar a la eslinga de izado de la corrosión.

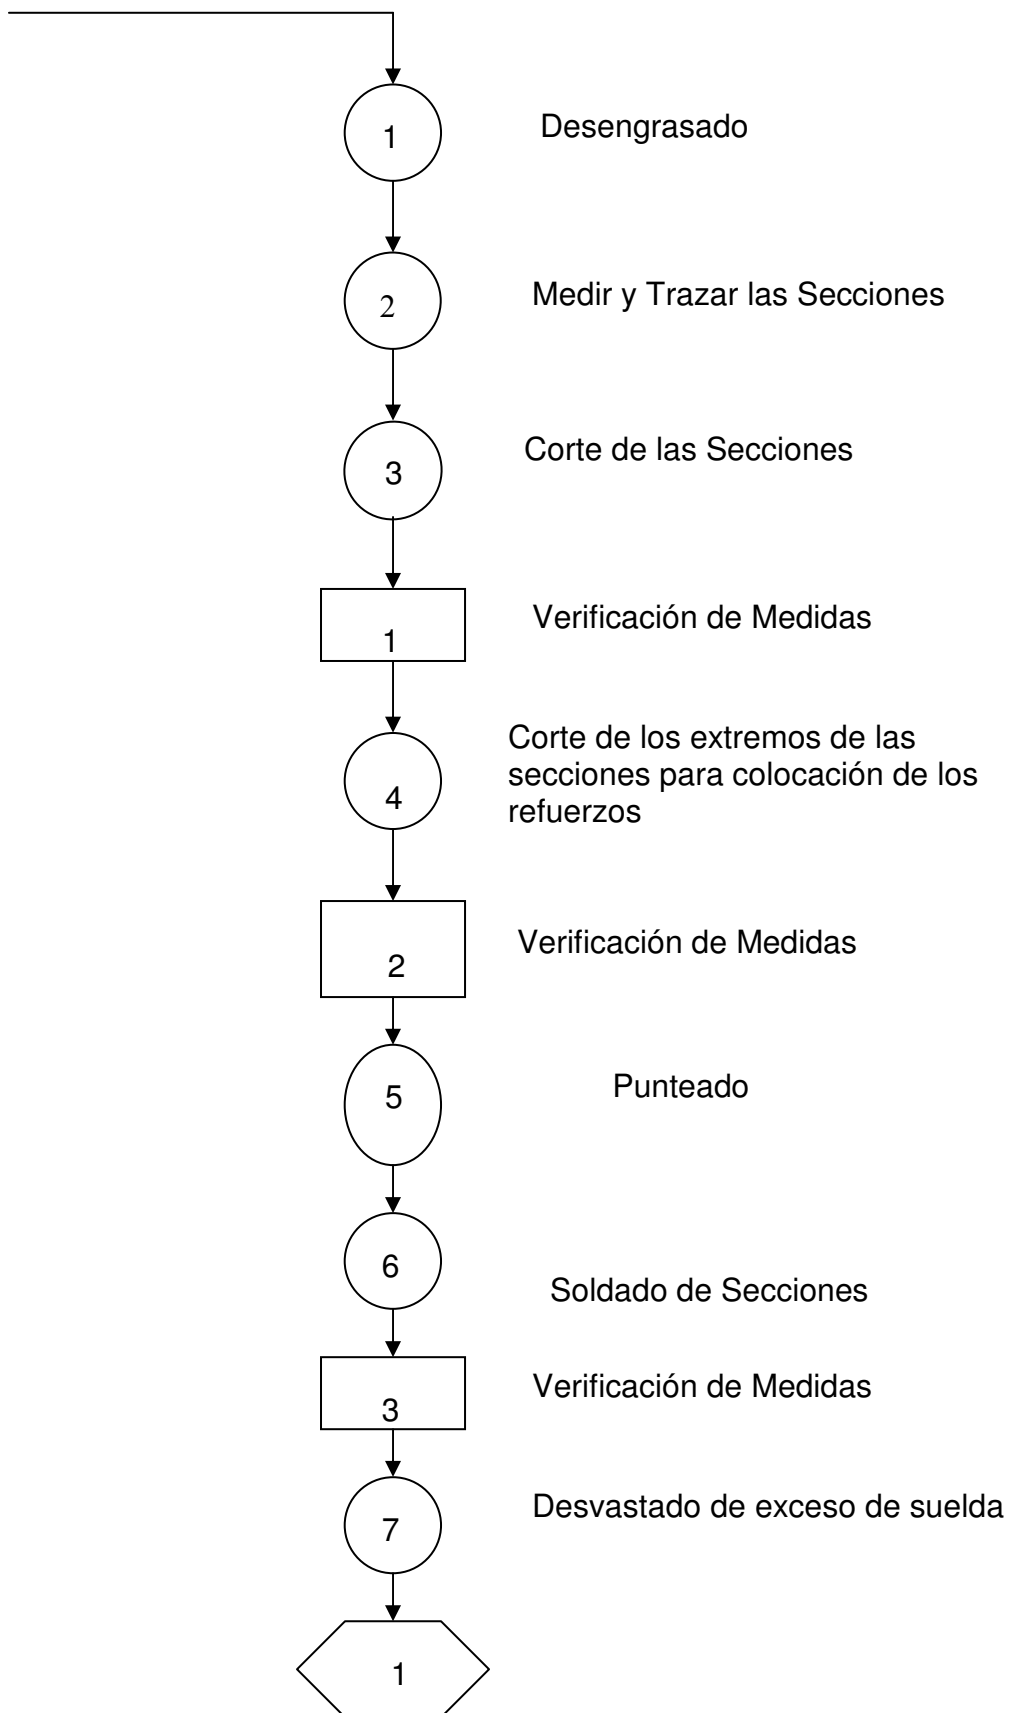
Tubo Redondo de 3 1/2" x 6mm de espesor

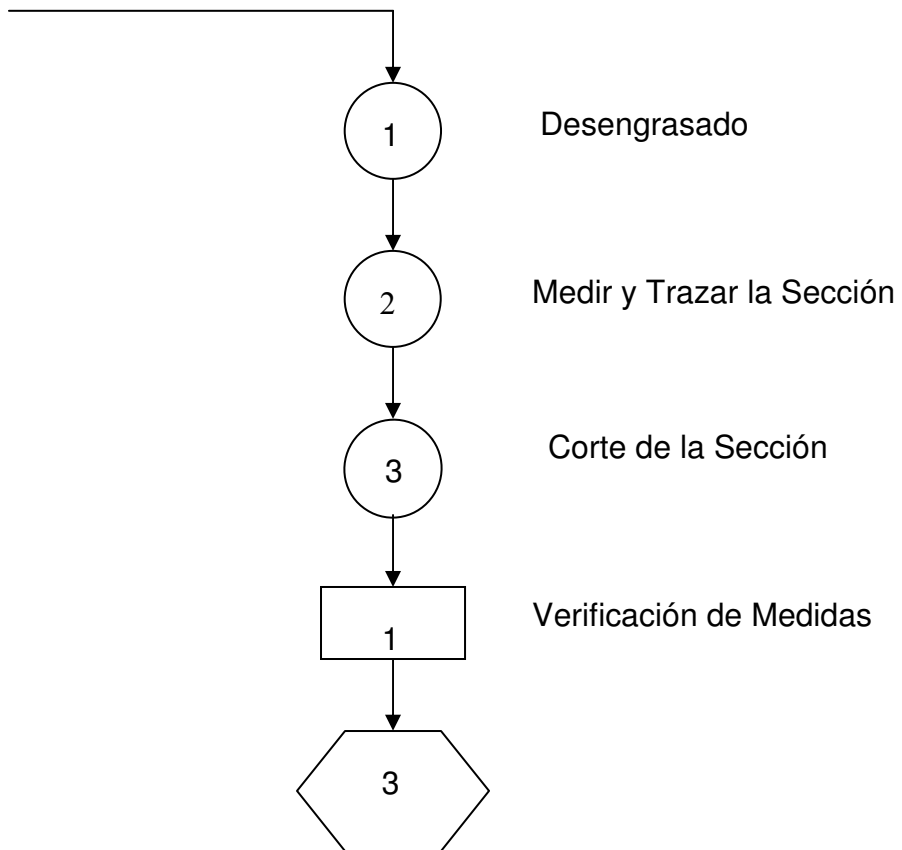
Refuerzo Superior  
Plancha de 1/2"
