Sustitución de los cojinetes y de las juntas de un conjunto “muñón mangueta” de acuerdo a la carta de trabajo 62-35-00-701 del helicóptero Súper Puma AS332B perteneciente al Centro de Mantenimiento de Aviación del Ejército N° 15 “Paquisha”

Monografía previa a la obtención del título de Tecnólogo en Mecánica

Latacunga, 27 Julio 2020

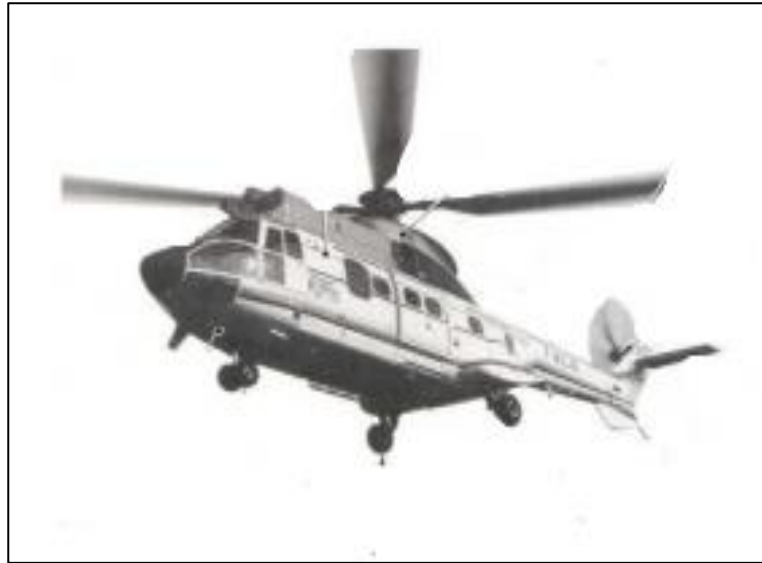
Figura 1.*Helicóptero Súper Puma*

Nota: El gráfico muestra en un plano completo al helicóptero Súper Puma. Tomado de (AEROSPASTIALE, 2015)

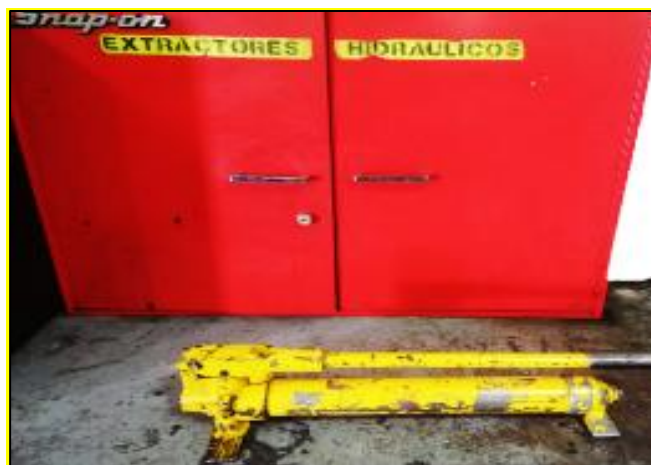
Bomba Betex Hydraulic Power

Nota: El gráfico demuestra en las condiciones que se encuentre la bomba antes de proceder a desmontarla.

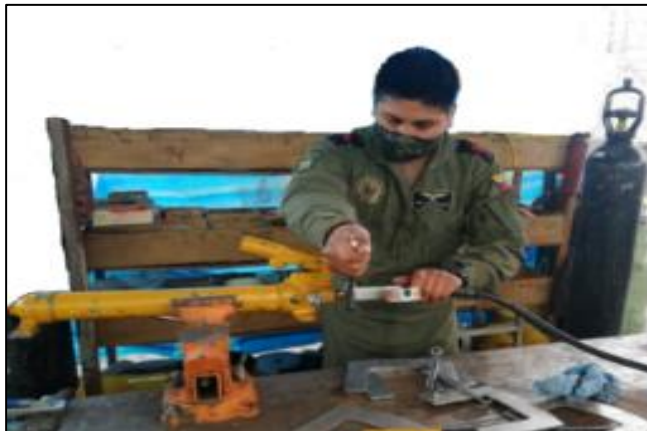
Intercambiador de la bomba

Nota: El gráfico muestra la manera correcta de retirar el intercambiador para ser inspeccionado.

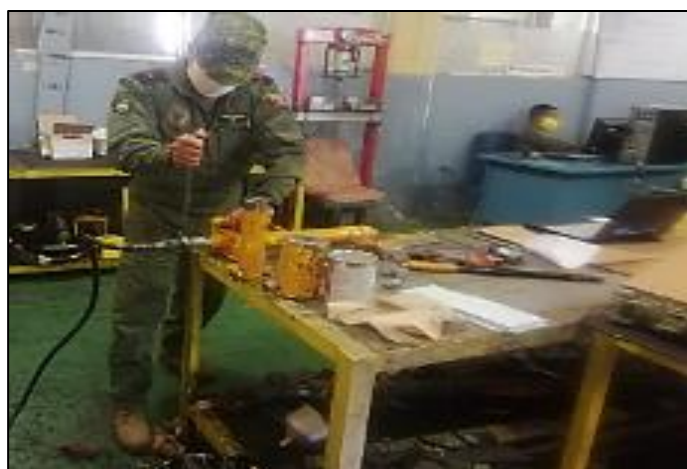
Extracción del manómetro

Nota: En el gráfico se observa la utilización de una herramienta para extraer el manómetro.

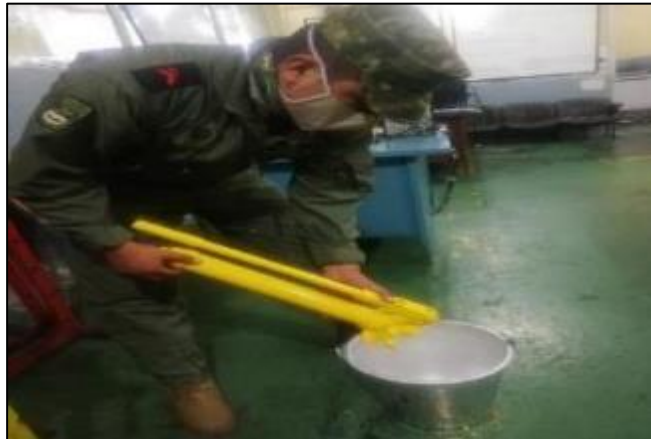
Servicio de la bomba

- Se realizó el servicio de la bomba de acuerdo a la tarea de mantenimiento, en la cual menciona que la bomba BETEX esta provista de válvulas de seguridad integradas, que se abren cuando se alcanza la presión máxima. Entonces el aceite fluye internamente de vuelta al depósito, en la cual se encontró fugas graves.

Nota: El gráfico muestra cómo realizar el servicio de la bomba.

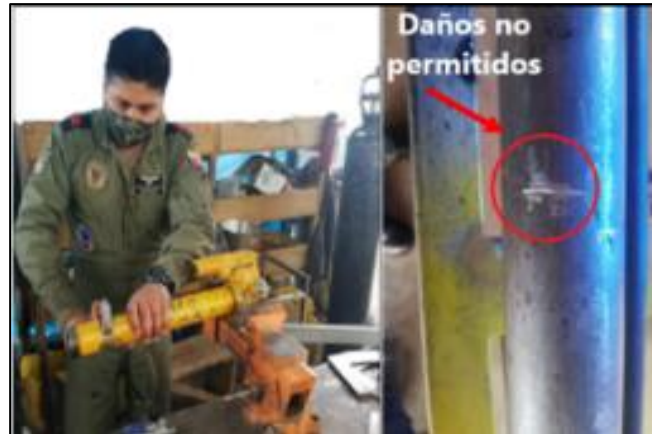
Depósito de la bomba hidráulica

Nota: En el gráfico se identifica claramente el retiro del depósito principal en el cual se encontró un daño irreversible.

una de las partes de la bomba que fueron extraídas, se encontraban en mal estado y tenían una mínima probabilidad de poder ser restauradas en su totalidad. Los desperfectos que se encontraron en el cuerpo de la herramienta, fueron la rotura en el cilindro (reservorio de líquido hidráulico), corrosión en el interior de la bomba, desgaste del material, así como también del embolo, sellos y crepinas deterioradas.

Como consecuencia de la problemática que se presentó en la bomba Betex por los deterioros que sufrió la herramienta durante los años de uso y al evidenciar que estos no pudieron ser restaurados, se decidió adquirir una nueva bomba para la sustitución de los cojinetes y la junta del conjunto “muñón mangueta” y otras tareas a fines que demandan igual o mayor presión, esto permitirá que dichas tareas se puedan realizar de manera segura. Por lo expuesto anteriormente se procedió a implementar la nueva Betex Hydraulic Power PB700, esta herramienta es de fácil manejo y de alta calidad, ideal para la tarea de mantenimiento para la que fue adquirida.

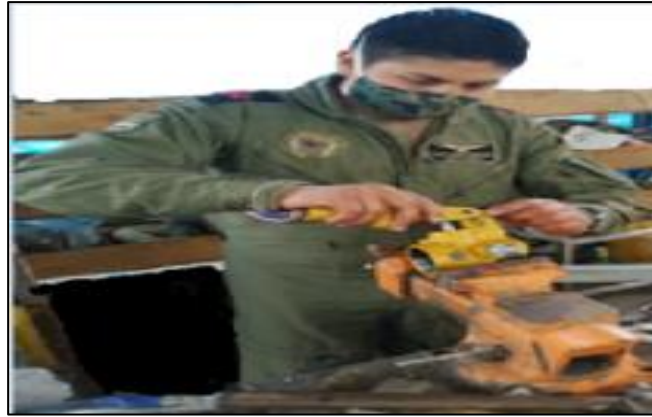
Cuerpo de la palanca de accionamiento

- Con el uso de las herramientas adecuadas se desmontó el cuerpo de la palanca de accionamiento (bombeo) de la bomba Betex, en el cual se encuentra el embolo con sus respectivos sellos de hermeticidad, los mismos que se encontraban deteriorados y se procedió a su respectivo reemplazo con todas las medidas de seguridad.

Nota: En el gráfico se observa cómo se extrae cada una de las piezas del cuerpo de la palanca

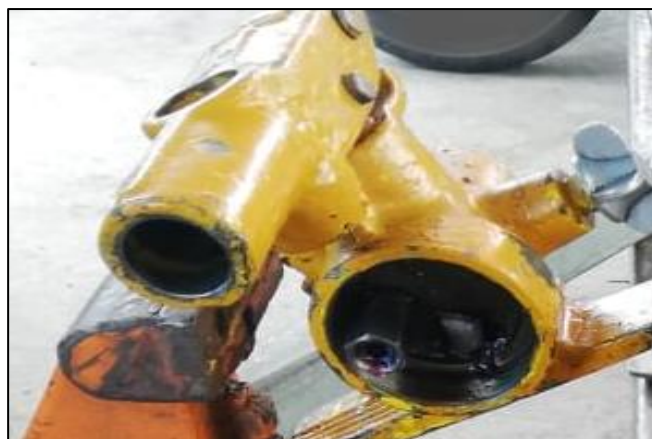
Cuerpo principal

- Además, se desmontó el cuerpo principal de la bomba hidráulica donde se encuentra el filtro y la válvula, se procedió a realizar el mantenimiento de estos elementos, ratificando el deterioro que poseen por sus años de uso.

Nota: El gráfico muestra la parte interna del cuerpo de la palanca.

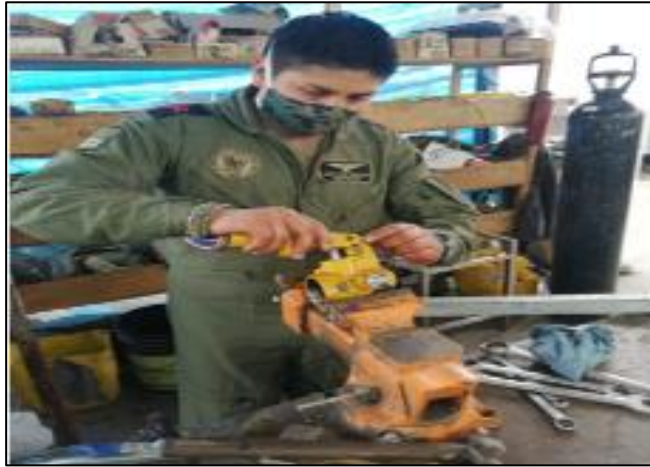
Pasador de la palanca de accionamiento

Nota: En el gráfico se muestra la ubicación del pasador de la palanca que se procedió a retirar.

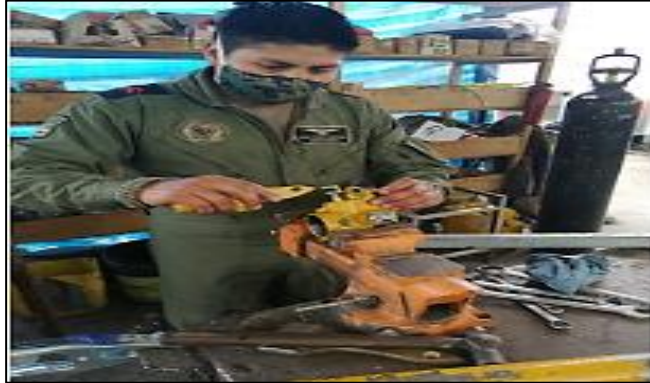
Arandela de presión

Nota: El gráfico muestra el momento que se retira la arandela del cuerpo de la palanca.

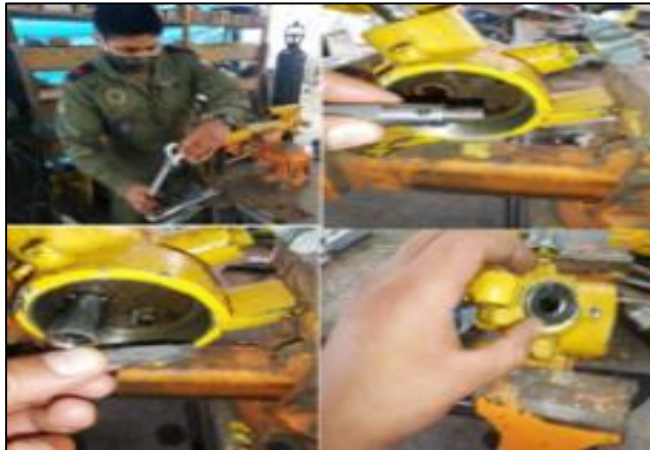
Extracción de pernos, resortes entre otros

Nota: El gráfico muestra cada uno de los elementos que fueron extraídos y su ubicación.

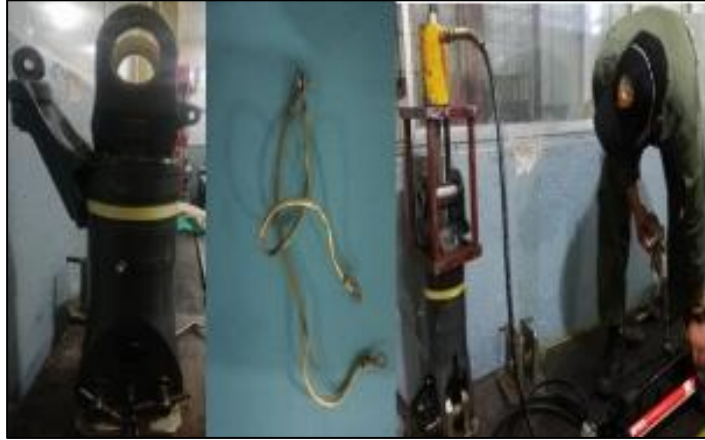
Extracción de elementos del conjunto "muñón mangueta"

Nota: En el gráfico se muestra el conjunto "muñón mangueta" y la forma en que se extrae sus componentes con la ayuda de la bomba hidráulica Betex PB700.

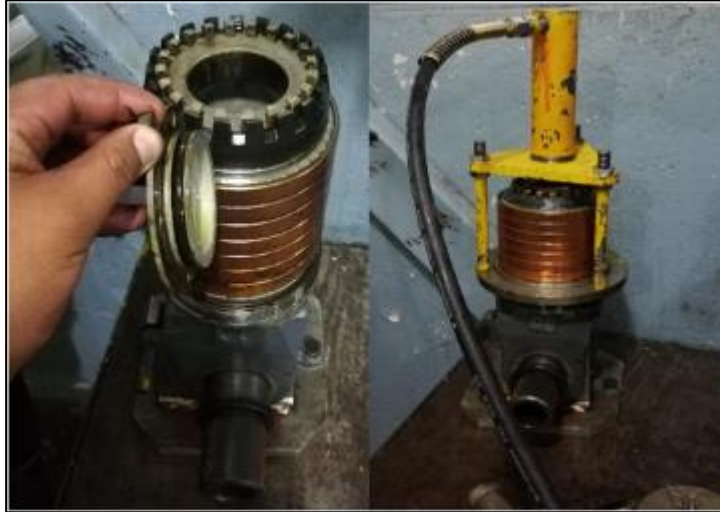
Tuerca entallada

Nota: El gráfico muestra cómo se procedió a retirar la tuerca entallada de la mangueta cojinetes con el apoyo de la bomba hidráulica.

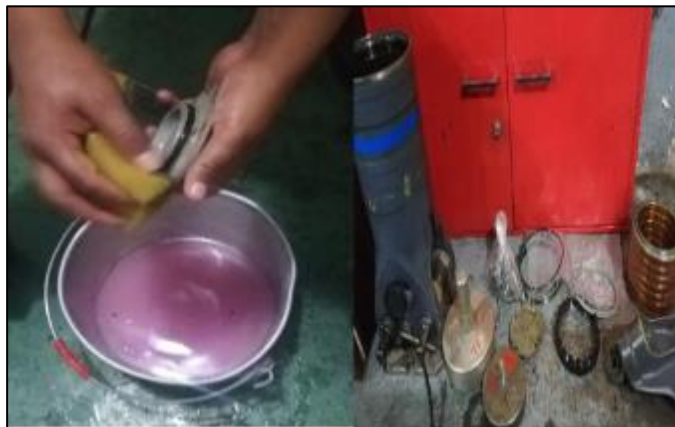
Componentes del conjunto "muñón mangueta"

- Se utilizó el agente CM 208 para realizar la limpieza de todas las partes desmontadas, además se cotejó que no existía corrosión en ninguno de los elementos del conjunto mangueta-muñón. Caso contrario si algún elemento se evidencia con deterioros o daños se debe proceder a reemplazarlos por nuevos elementos.

Nota: En el gráfico se puede observar la limpieza que se realizó a cada una de las piezas del conjunto "muñón mangueta con el agente CM 208.

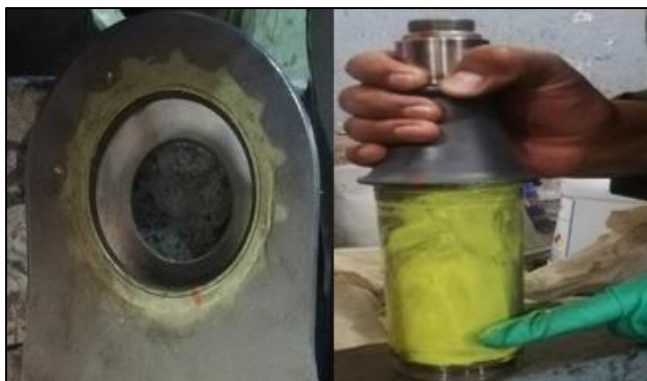
Orejetas de horquilla

- Posteriormente se verificó que en la superficie de las orejetas de horquilla no exista desgaste, corrosión o grietas que puedan provocar fugas. Una vez realizada esta inspección se procedió a proteger el orificio de la horquilla con barniz CM 515.

Notas: En el gráfico se puede observar que las orejetas del conjunto "muñón mangueta" se encuentran en buen estado.

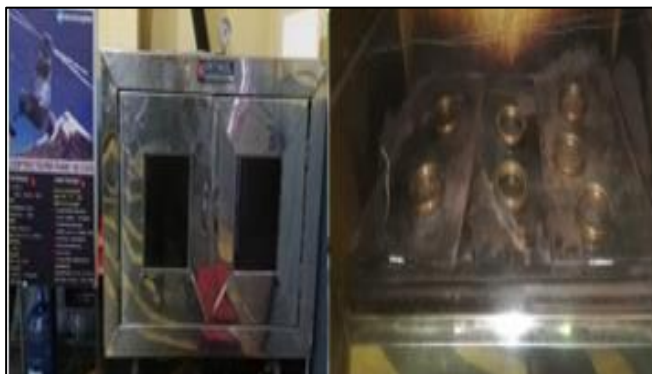
Introducir cojinetes al horno

Nota: En el gráfico se observan los cojinetes introducidos en el horno luego de precalentar el horno a una temperatura de 100 a 110°C.

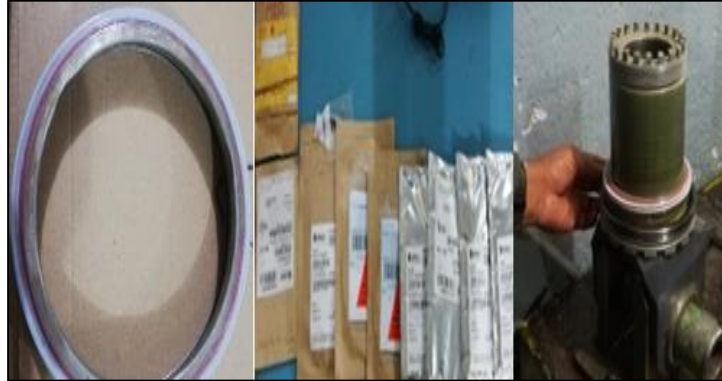
Figura 55.*Mangueta cojinetes*

Nota: En el gráfico se muestra las piezas nuevas que se cambiaron en la inspección y la mangueta cojinetes.

- Para empezar el montaje del conjunto mangueta-muñón en primer lugar se corroboró que todas sus piezas se encontraran en buenas condiciones y las que tenían daños se procedió a reemplazarlas por nuevas. Se continuó a colocar la junta en el portajunta, y se efectuó una prueba de estanqueidad, después de este procedimiento se insertó la junta de estanqueidad sobre la mangueta utilizando Cola CM 664.

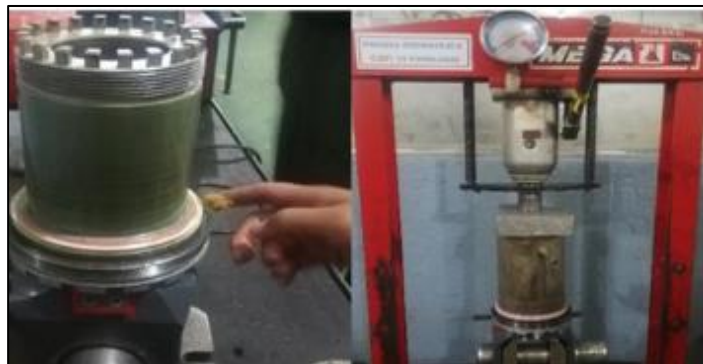
Figura 56.*Engrasar junta*

Nota: En el gráfico muestra la manera de engrasar la junta para que al momento de colocar la horquilla de la mangueta el acople sea más fácil.

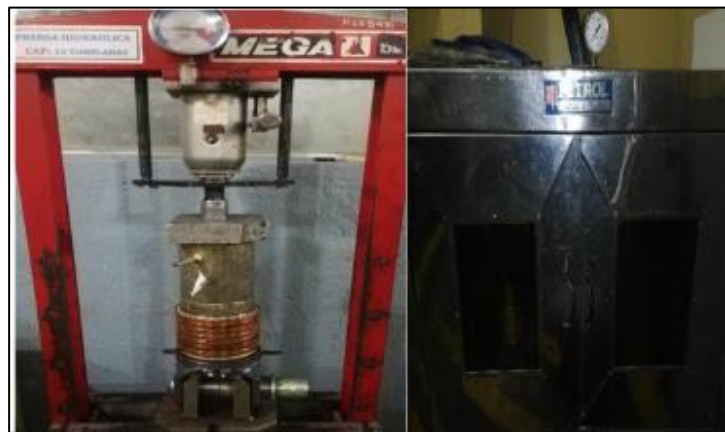
Batería de cojinetes

Nota: En el gráfico se puede observar la batería de los cojinetes que fue introducido al horno para su posterior acople.

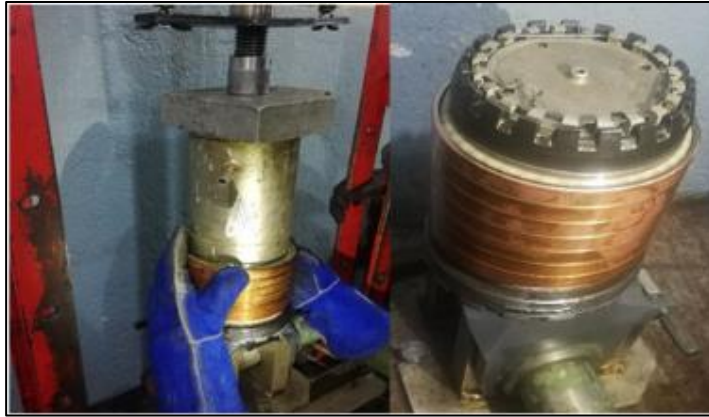
Figura 58.*Revisión de los cojinetes*

Nota: En el gráfico se muestra la revisión que se realizó a los cojinetes luego de retirarla del horno y dejarla enfriar.

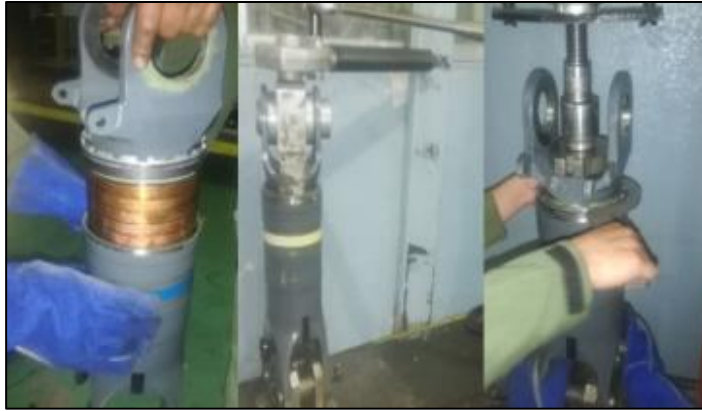
Ensamblaje de la mangueta cojinetes

Nota: En el gráfico se observa el acople de la mangueta cojinetes y el muñón.

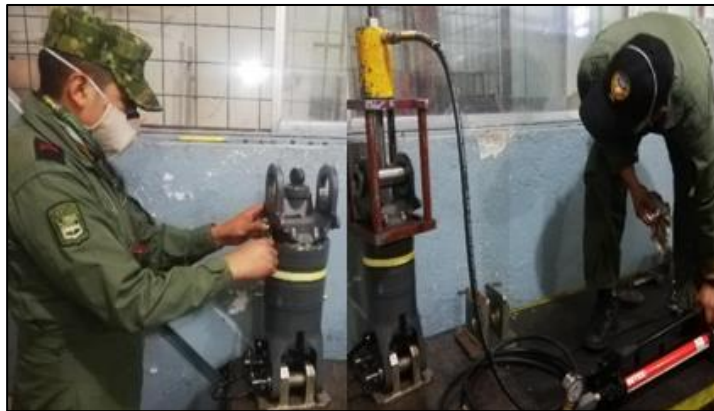
Tapón magnético

Nota: En el gráfico se observa la prueba de estanqueidad que se le realizó a la mangueta antes de colocarla en el rotor principal.

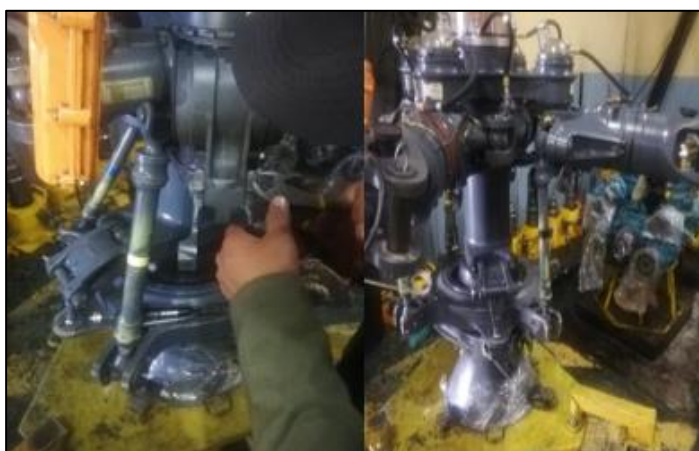
Colocación del conjunto "muñón mangueta" en el rotor principal

Nota: En el gráfico se observa la adaptación conjunta “muñón mangueta” al rotor principal para luego proceder a colocar las palas.
