CARRERA DE TECNOLOGÍA SUPERIOR EN MECÁNICA AERONÁUTICA

**MONOGRAFÍA: PREVIO A LA OBTENCIÓN DEL TÍTULO DE TECNÓLOGO SUPERIOR EN:
MECÁNICA AERONÁUTICA**

**TEMA: ENSAMBLAJE DEL BORDE DE ATAQUE DE LA AERONAVE EXPERIMENTAL RV10,
APLICANDO INFORMACIÓN TÉCNICA ESPECIFICADA EN EL MANUAL ESTRUCTURAL DE LA
AERONAVE RV10, PARA LA CARRERA MECÁNICA AERONÁUTICA DE LA UNIVERSIDAD DE
LAS FUERZAS ARMADAS ESPE-L.**

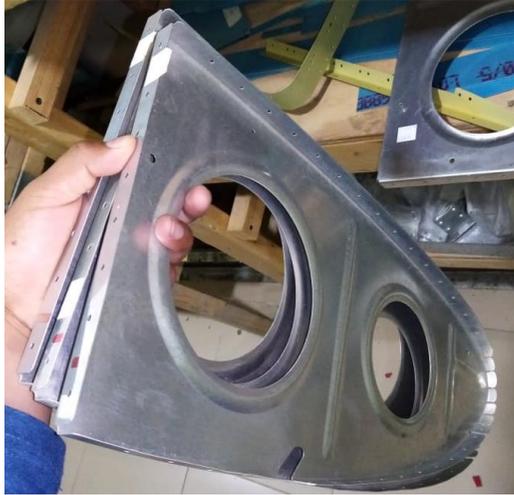
Costillas W-1008-R Y W-1009-L

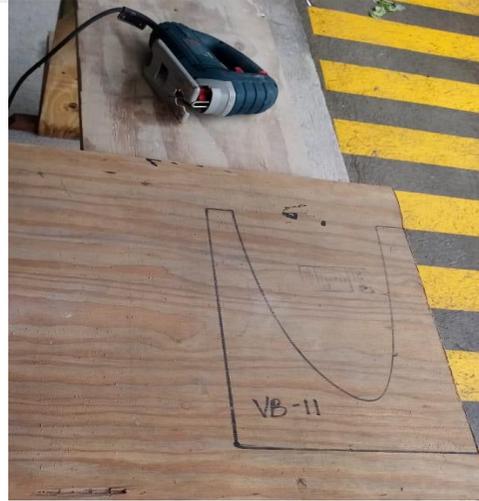
Refuerzo en J

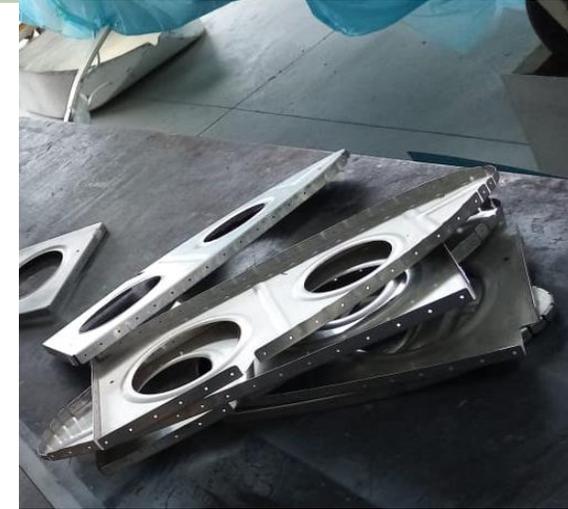
Costillas W-1009 -1L, W-1009-2L, W-1009-1R y W-1009-2R

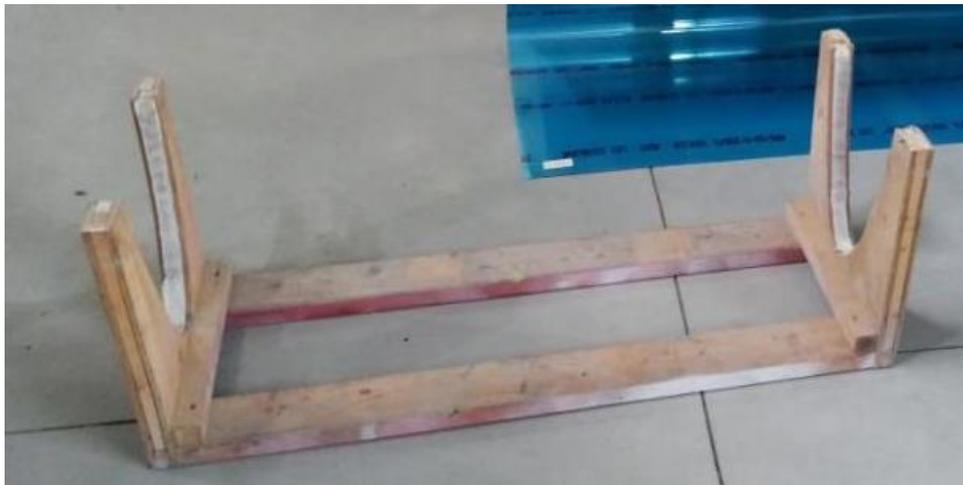
Molde del Borde de Ataque

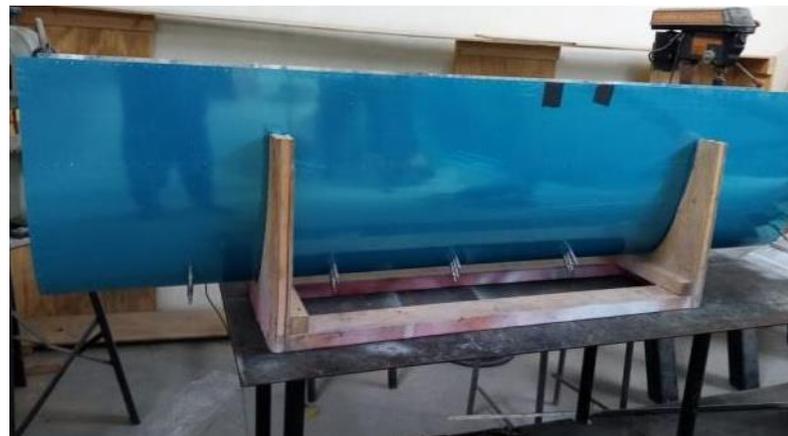
Revestimiento del W-1001-L

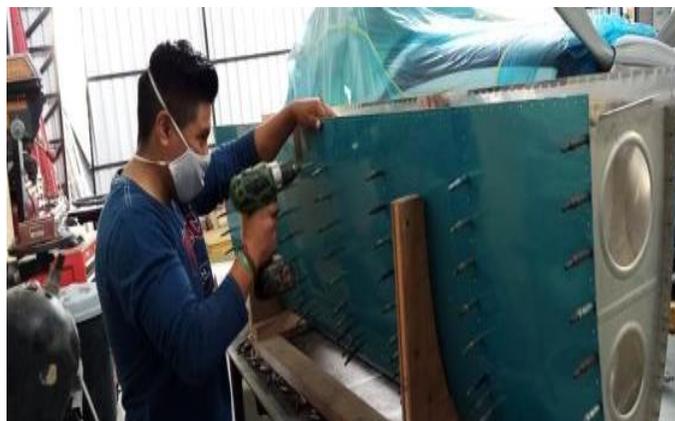
**Taladro con broca # 40 y
colocación de clecos**

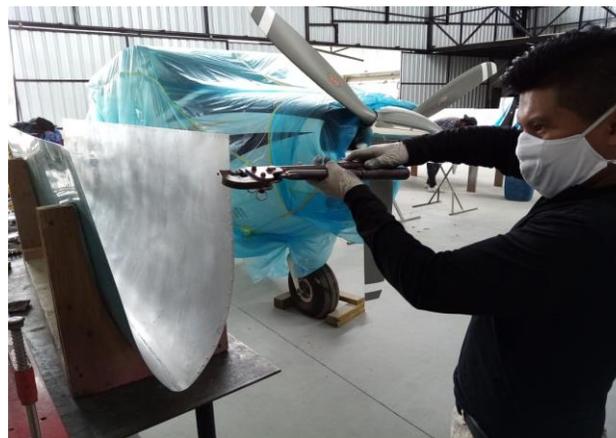
Avellanado de Agujeros

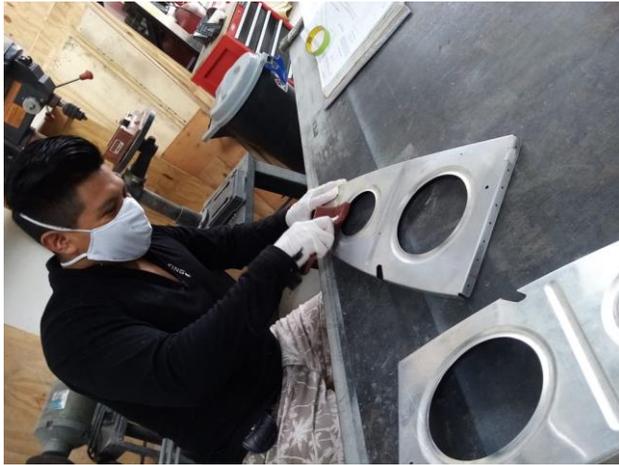
Limpeza con scotch brite

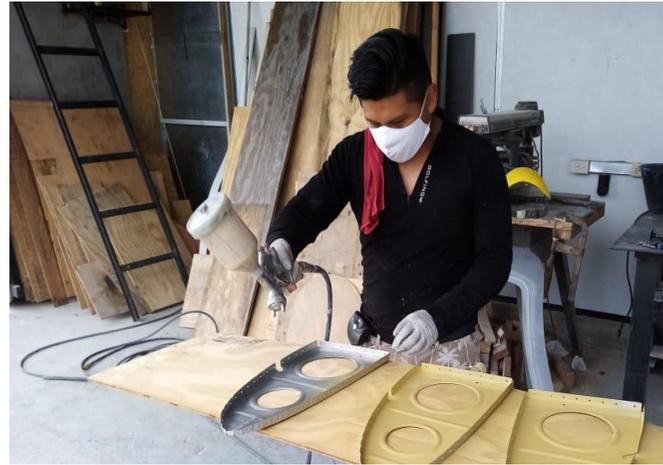
Aplicación de primer costillas

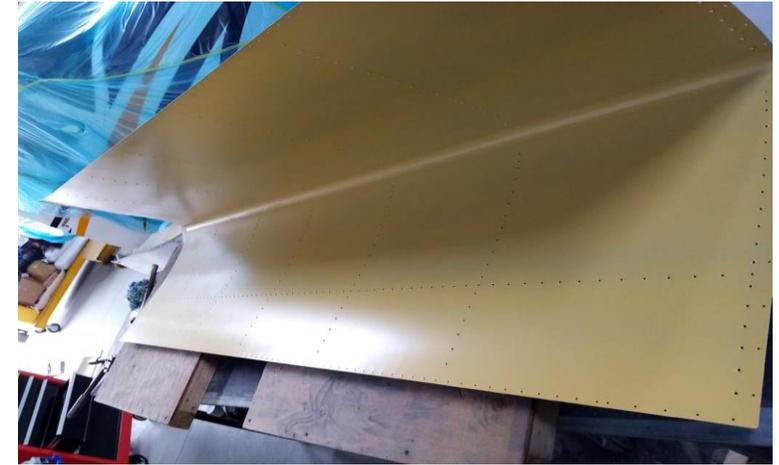
Aplicación de primer en la parte interior del alclad

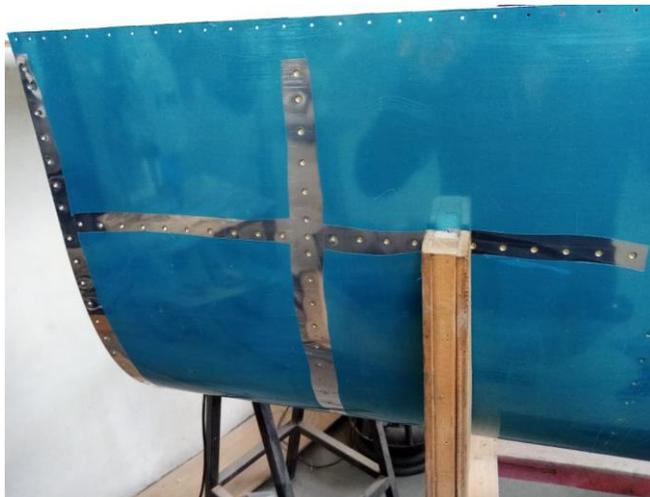
Cortes en el protector de vinilo

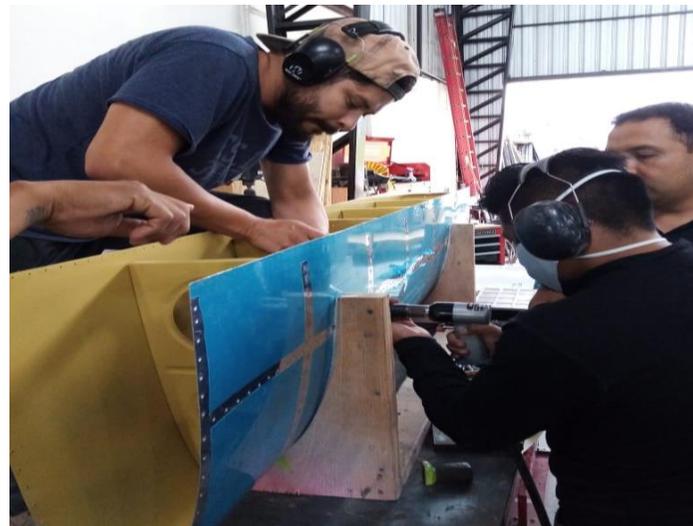
Remachado del refuerzo

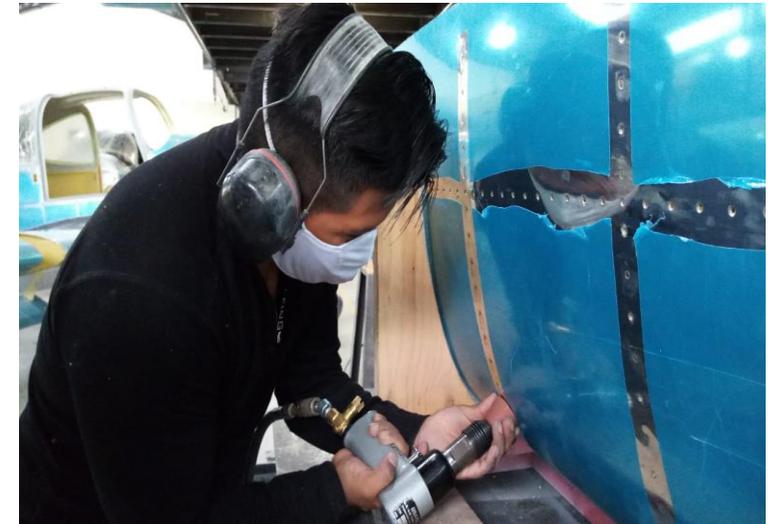
Remachado de las costillas

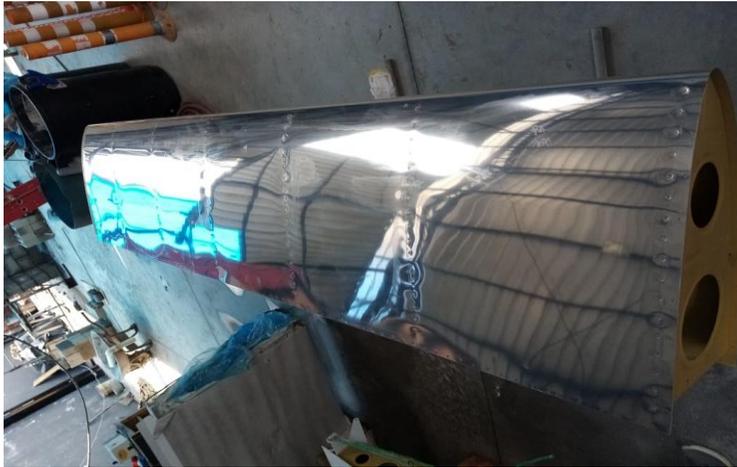
Retiro del protector de vinilo

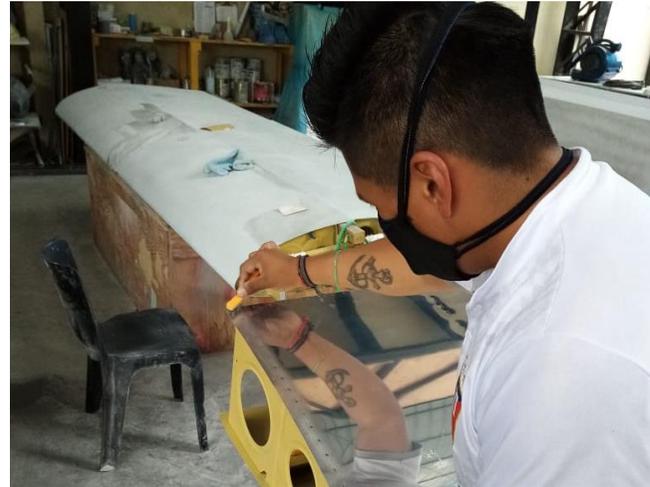
Cepillado de remaches

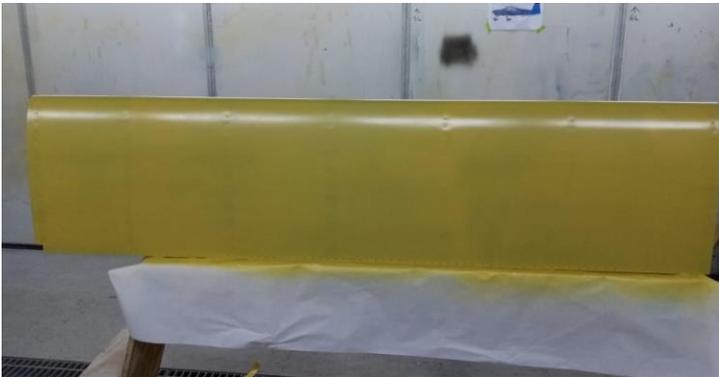
Aplicación de wash primer

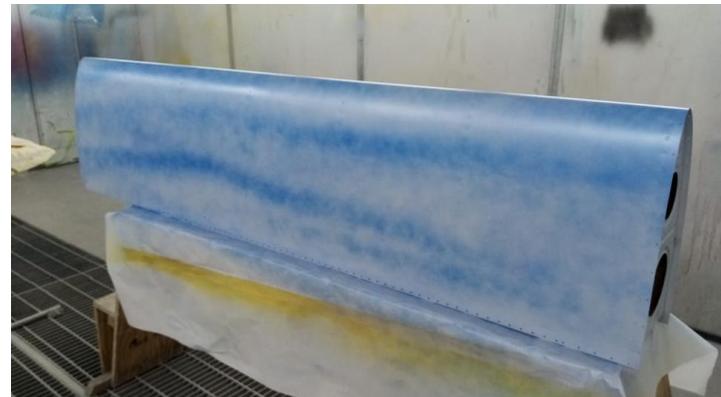
Aplicación de tinte azul

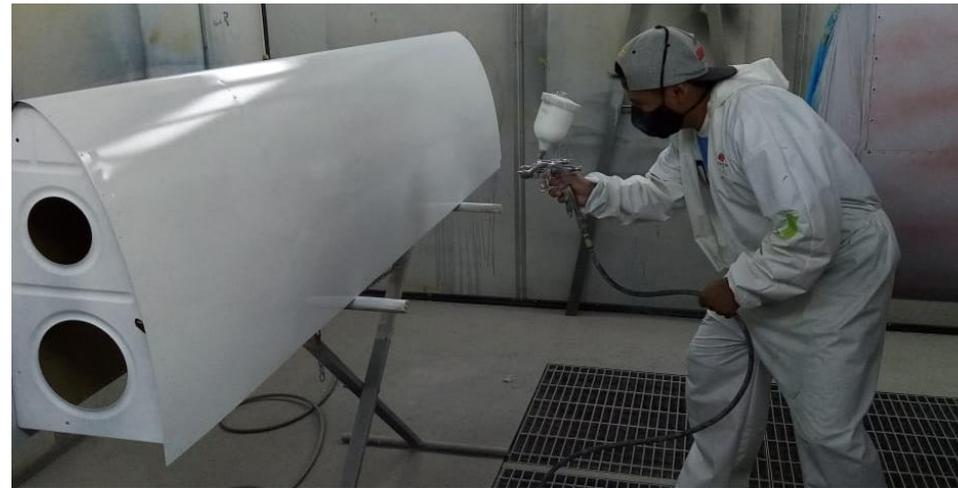
Aplicación de color blanco

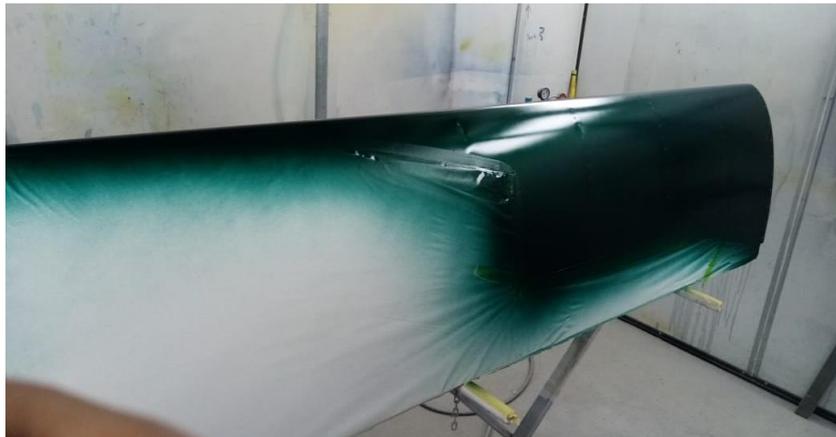
Aplicación del color verde

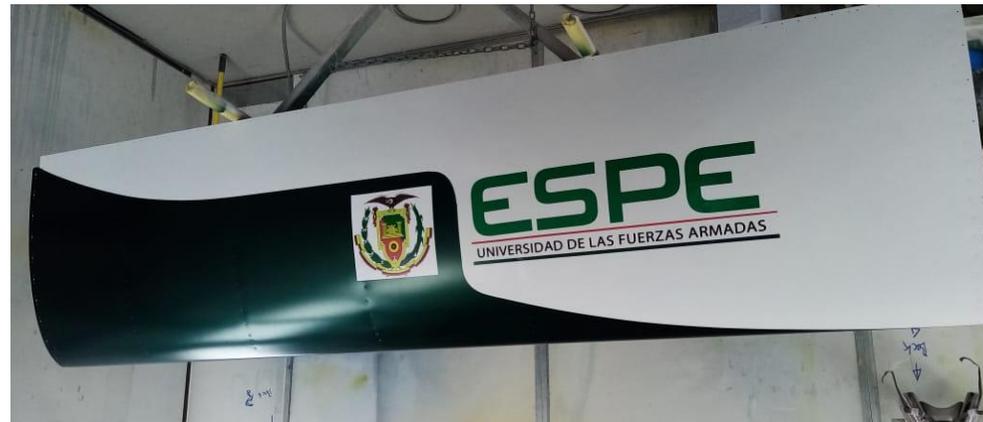
Colocación de stickers y barniz

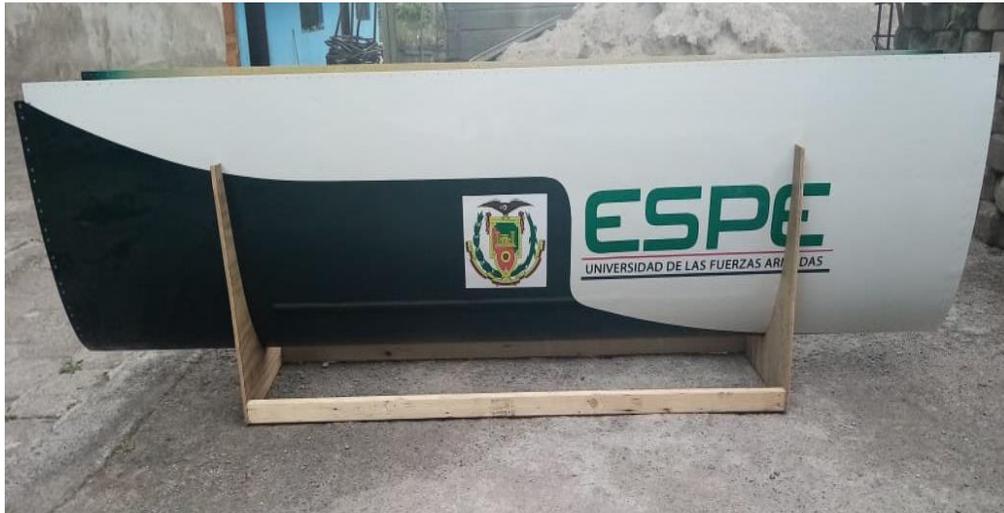
Borde de ataque finalizado

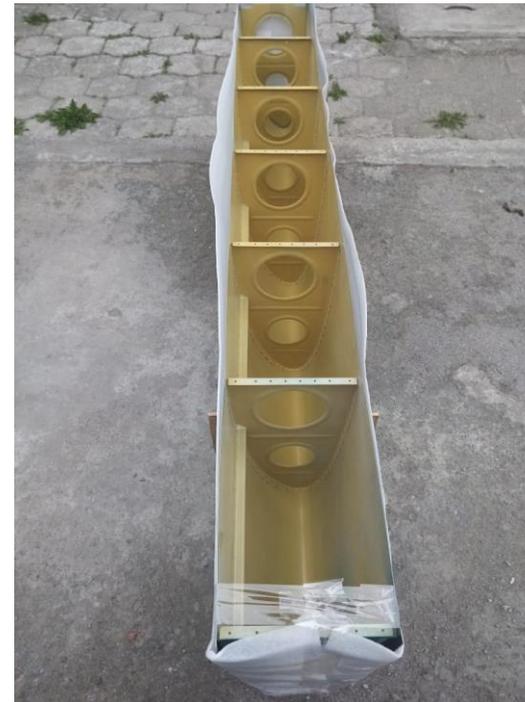
Refuerzo del borde de ataque

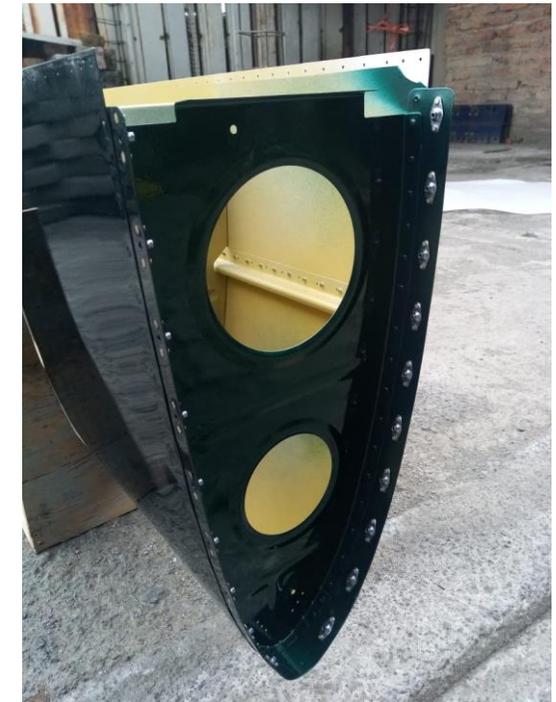
Tira de unión del borde de ataque
