CARRERA DE MECÁNICA AERONÁUTICA

REHABILITACIÓN DE UN SOPORTE PARA EL IZAMIENTO DE
LOS MOTORES DEL AVIÓN FAIRCHILD.

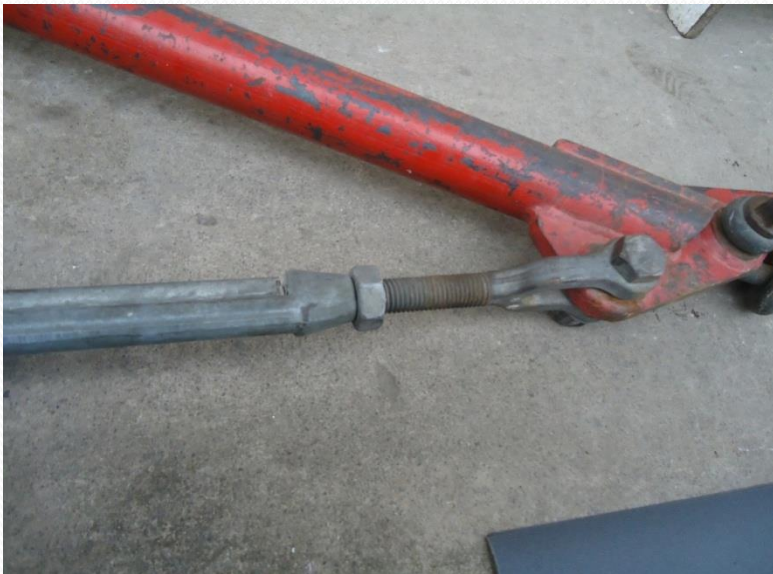
PINTURA

- A primera vista el soporte de izamiento se encontraba en pésimas condiciones ya que además del desgaste de la pintura se encontraba rayada y oxidada, y muchos de sus componentes se encontraban altamente deteriorados. Llegando a determinar que se debe realizar una correcta y completa rehabilitación para el fin con el que fue trasladada hasta la ciudad de Latacunga.

- **Proceso de limpieza y despintado del soporte.**
- Aquí se lavó las partes pintadas del soporte para lo cual se utilizó detergente común y desengrasante, agua a presión fue necesaria para conseguir que no queden resto de detergente en el soporte.
- Una vez limpia y sin grasa se procedió con la ayuda de una brocha a recubrir todas las partes pintadas del soporte con removedor de pintura.
- Después de esperar el tiempo pertinente para que actué el removedor se utilizó un cepillo metálico al igual que una espátula para poder remover cada capa de pintura del soporte, una lija de agua fue la utilizada para cada parte de pintura que no pudo ser sacada con el removedor, al igual que se utilizó la lija para eliminar la presencia de óxido.

- Se utilizó un compresor de pintura con el cual primeramente se dio una base anticorrosiva.
- Se esperó un tiempo prudencial para que se seque completamente la base para luego aplicar la pintura color roja con la ayuda del compresor y la pistola previamente lavada.

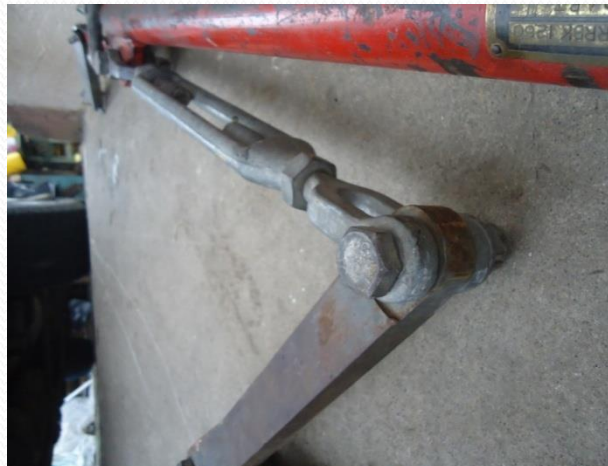
1. Observar las partes más defectuosas del soporte de izamiento.

- En este paso se procedió a buscar las averías o daños de la eslinga para su correcta rehabilitación, siendo más propenso la oxidación de todas los componentes del soporte, como son: tuercas, tornillos, pasadores, grilletes, tensores, pines de acople rápido, las cadenas, en si la mayoría de los componentes y por otra parte el desgaste de la pintura.
