**Servicio al sistema hidráulico de la aeronave CASA CN-235 M de acuerdo al manual de mantenimiento 12-12-00 y verificación del sistema de acuerdo al documento de la junta de revisión de mantenimiento 29.10.00.01, perteneciente a la Brigada de Aviación del Ejército N° 15 “Paquisha”.**

Monografía, previo la obtención del título de Tecnólogo Superior en Mecánica  
Aeronáutica

Latacunga, 2022

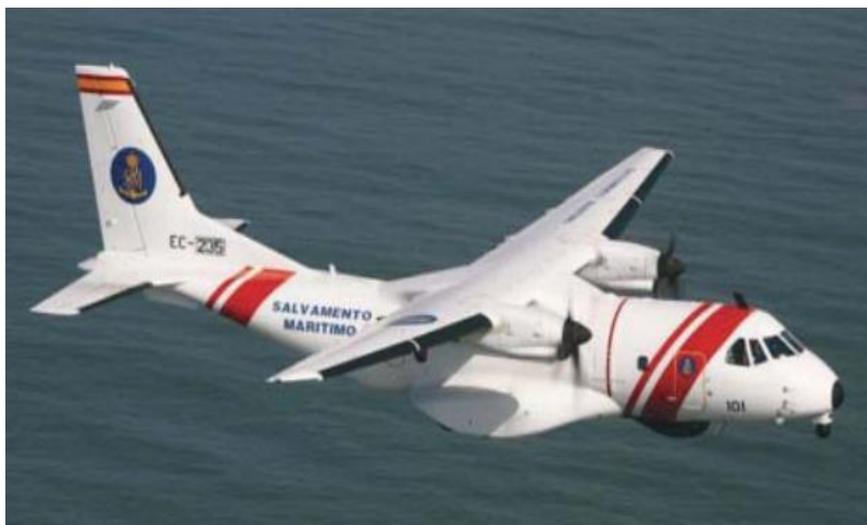
### Figura 3

*CN-235-300 SM01*

*Nota.* Representa al avión CASA CN 235 de fabricación EADS CASA. Adaptado de Plan Nacional de Salvamento 2006-2009(p.28) por EADS CASA, 2008, Marina Civil, I.

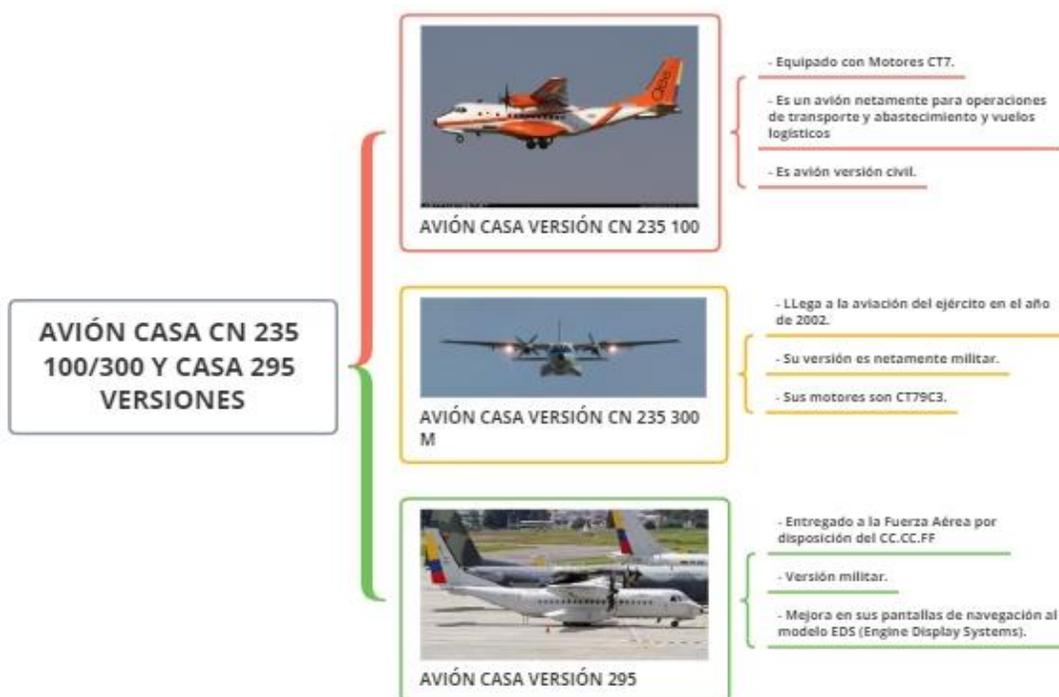
## Figura 4

Versiones del Avión CASA CN 235 100/300 Y 295 de acuerdo a sus especificaciones.

*Nota.* Representa al avión CASA CN 235 100/300 y 295 de acuerdo a sus especificaciones en sus diferentes versiones como llegaron a la Aviación del Ejército.

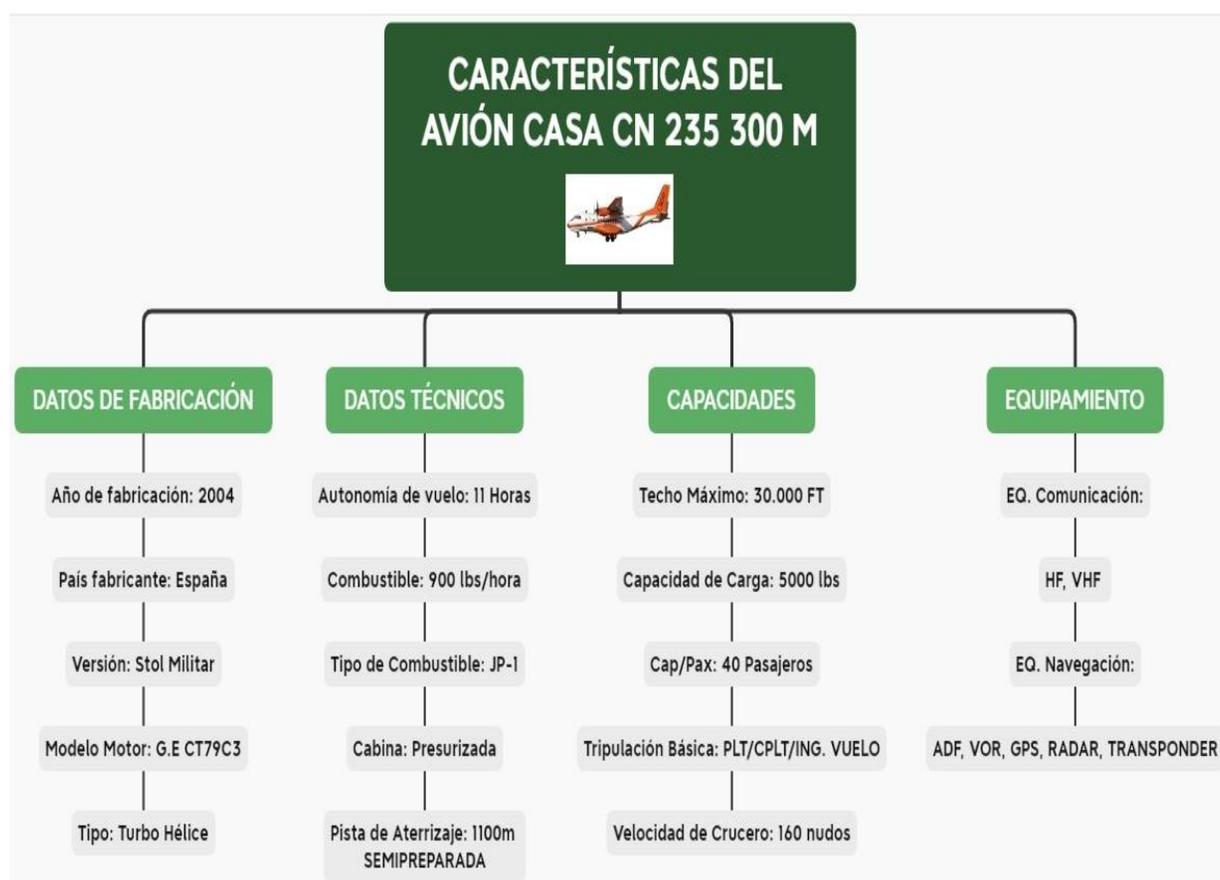
**Figura 6**

*Características del Avión CASA CN 235 300 M.*

*Nota.* Representa las características principales del avión CASA CN 235 300 M, versión militar propio de la 15 BAE "PAQUISHA". Adaptado del Manual de Operaciones Julio 2005(p.2) por EADS/CASA, 2005, Descripción de Sistemas, I.

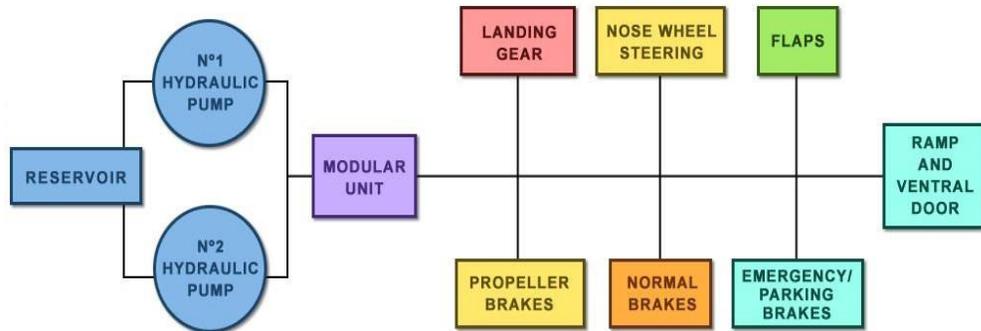
**Figura 8***Sistema Hidráulico Principal*

*Nota.* Representa el Sistema Hidráulico Principal del avión CASA CN 235 300 M, versión militar propio de la 15 BAE “PAQUISHA”. Adaptado del Manual de Instrucción Marzo 2012(p.7) por Airbus Military, 2012, 29 Potencia Hidráulica, I.

Consta de todos los componentes necesarios para suministrar energía hidráulica, y proporcionar el control y seguimiento del sistema. La presión del fluido hidráulico se consigue por medio de dos bombas hidráulicas eléctricas, trabajando en paralelo, que proporcionan a los subsistemas una presión nominal de 3,000 psi. El fluido hidráulico es distribuido a los subsistemas por la unidad modular. La unidad modular se encuentra adyacente a las dos bombas hidráulicas y el depósito dentro del espacio del tren de aterrizaje principal derecho. Los indicadores de estado y los caution /warning del sistema están localizados en la cabina. (Airbus Military, 2012, p. 6)

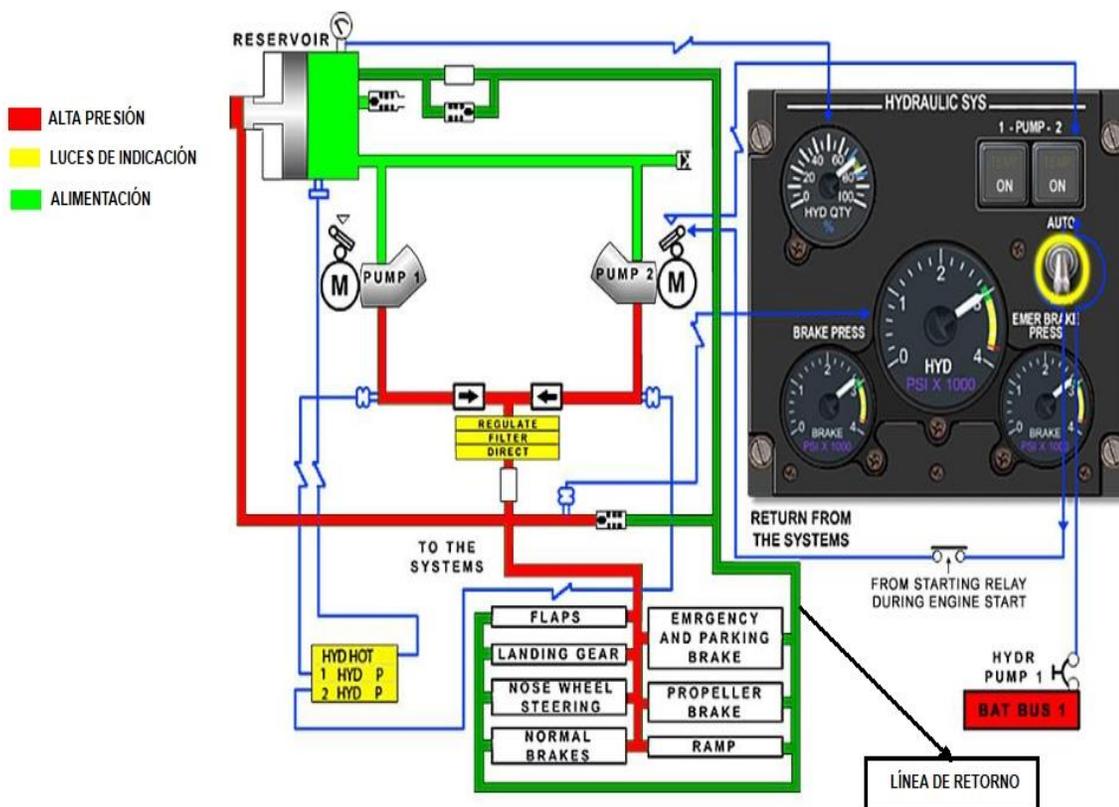
**Figura 10***Operación Normal*

*Nota.* Representa la Operación Normal del Sistema Hidráulico del avión CASA CN 235 300 M, versión militar propio de la 15 BAE "PAQUISHA". Adaptado del Manual de Instrucción Marzo 2012(p.16) por Airbus Military, 2012, 29 Potencia Hidráulica, I.

Cuando se activan las bombas, el fluido hidráulico es extraído desde el depósito por medio de las líneas de succión. Las bombas presurizan el fluido a un máximo de 3000 psi. Entonces el fluido es bombeado hasta la unidad modular, el cual lo distribuye hasta varios subsistemas hidráulicos. (Airbus Military, 2012, p. 16)

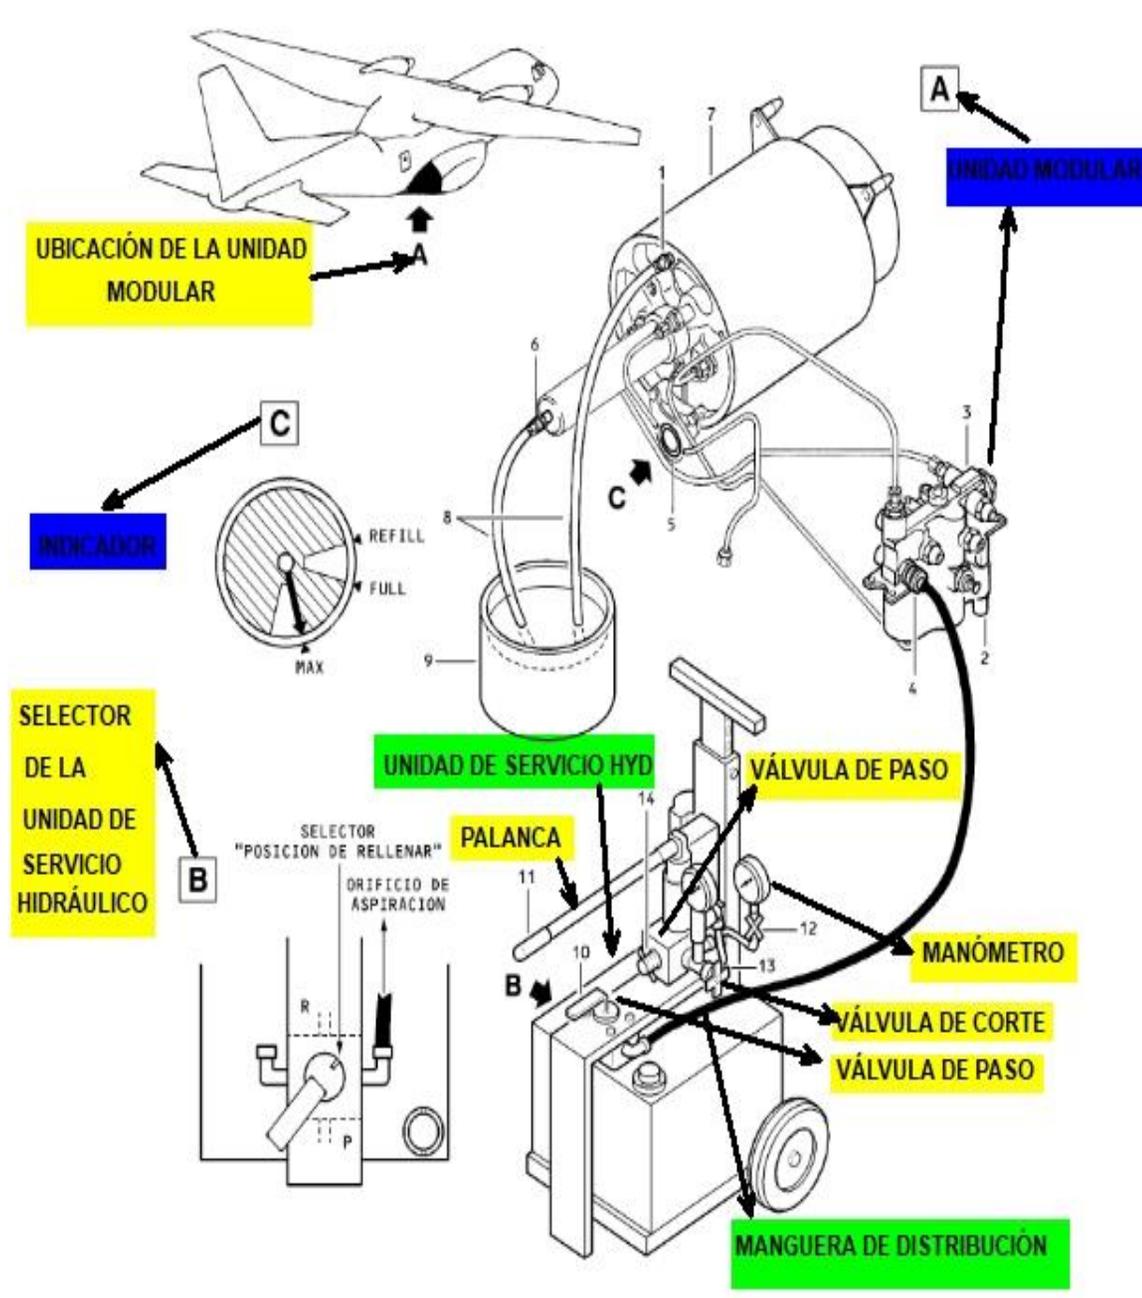
Servicio con la utilización de la Unidad de Servicio Hidráulico

*Nota.* Representa la Unidad de Servicio Hidráulico del avión CASA CN 235 100/300 M, versión militar propio de la 15 BAE "PAQUISHA". Adaptado del Manual de Mantenimiento Abril 2015(p.306) por CASA/EADS, 2015, AMM, I.

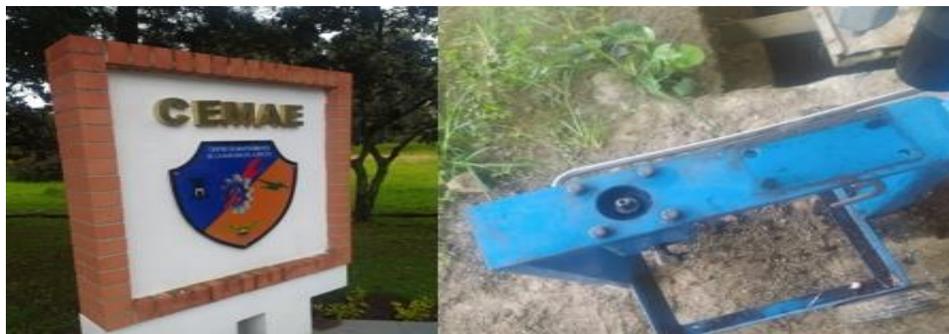
Básicamente el equipo se ha deteriorado y es normal ya que llegó con la aeronave en 1985, en la actualidad al equipo le hacen falta algunos componentes para que pueda volver a la operatividad en tal razón se procedía a pedir prestado a la aviación naval, y así perjudicando la realización de las tareas de mantenimiento en el personal de técnicos de la aeronave.

*Cemae lugar donde se procedió a sacar el equipo especial en mal estado*

*Nota.* Representa el Cemae en donde se sacó el equipo especial denominado Unidad de Servicio Hidráulico del avión CASA CN 235 100/300 M, en mal estado.

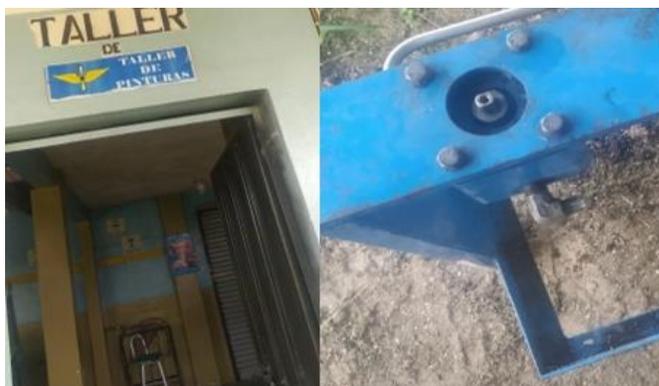
*Lugar para realizar la Rehabilitación*

*Nota.* Representa el taller donde se tuvo acceso para realizar la rehabilitación, adicional el equipo especial en estado defectuoso.

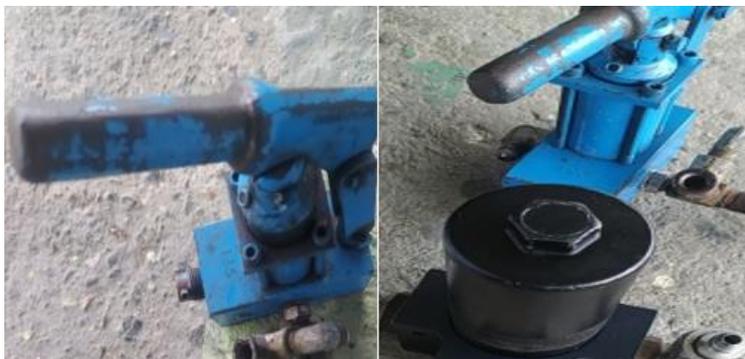
*Mantenimiento de ciertos componentes del equipo especial*

*Nota.* Representa la bomba manual y el filtro del equipo especial, denominado unidad de servicio hidráulico.

Se desmontó y se dio mantenimiento a la bomba manual del equipo especial, adicional a ello se cambió los empaques y se colocó teflón en las uniones de las válvulas del equipo especial.

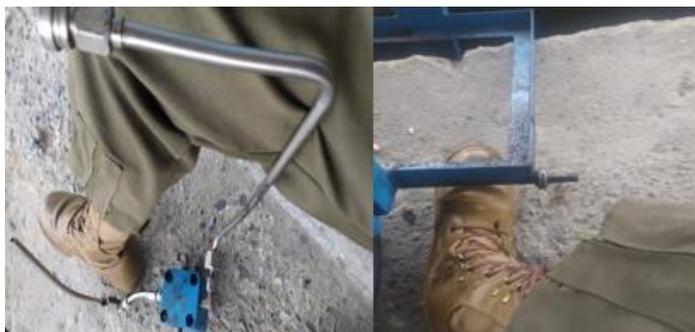
*Mantenimiento de las válvulas y eje del equipo especial*

*Nota.* Representa la Unidad de Servicio Hidráulico del avión CASA CN 235 100/300 M, versión militar propio de la 15 BAE "PAQUISHA".

Se realizó mantenimiento a las válvulas que van acopladas al filtro y a la bomba manual, si existen fugas o no en lo posterior se engraso en conjunto de las ruedas del equipo especial.

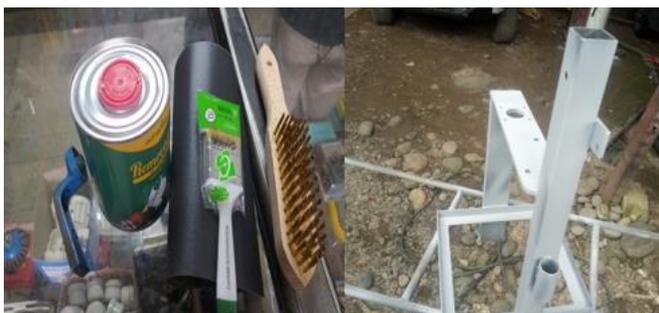
*Recubrimiento orgánico del equipo especial*

*Nota.* Representa los materiales a utilizar en la realización del recubrimiento orgánico del equipo especial.

Se compró ciertos materiales para realizar el recubrimiento orgánico, con fondo de relleno y pintura poliuretano, para que quede dure y no entre en corrosión con los años.

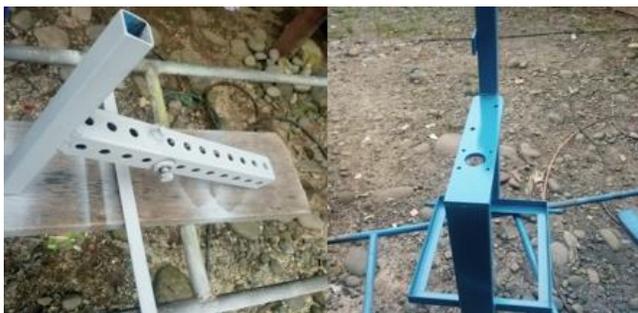
*Recubrimiento orgánico a la estructura del equipo especial*

*Nota.* Representa el recubrimiento orgánico con fondo de relleno y pintura color azul poliuretano.

Se realizó el recubrimiento orgánico de la estructura del equipo especial para que quede en óptimas condiciones y que no caiga corrosión al pasar los años en la utilización del mismo.

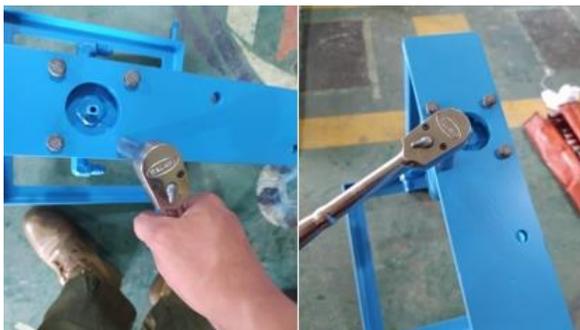
*Armado del Equipo Especial*

*Nota.* Representa la colocación de las tuercas y pernos de la bomba manual en el equipo especial.

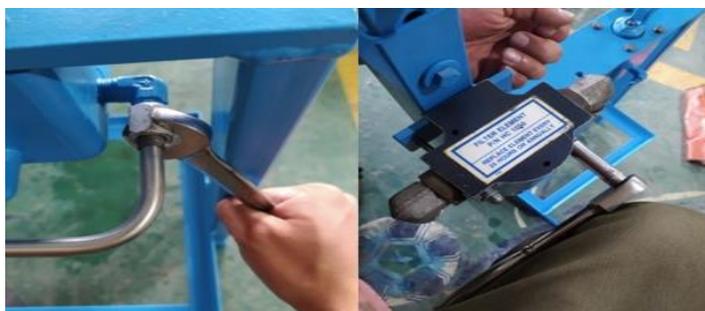
*Colocación de los elementos restantes del equipo especial*

*Nota.* Representa la colocación de las válvulas en la bomba manual y colocación del filtro.

Se instaló las válvulas en el equipo especial, además se colocó la bomba manual y el filtro posterior a su mantenimiento, cabe mencionar que en las uniones de las válvulas se colocó teflón para que en la comprobación no existan fugas en las uniones.

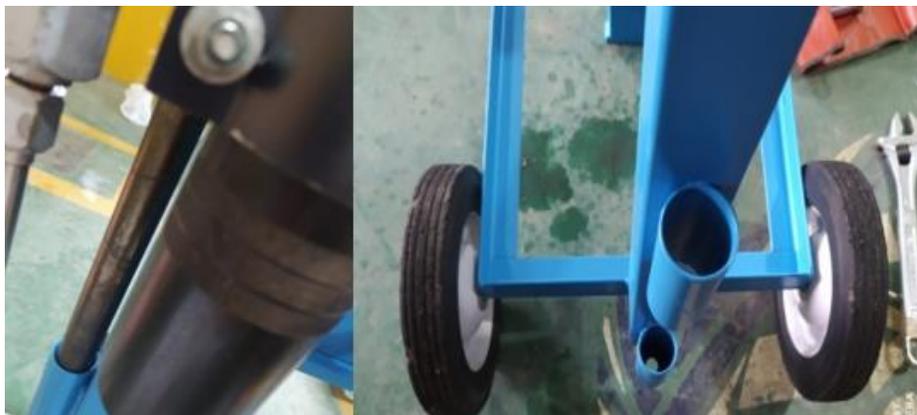
*Colocación del filtro y ruedas del equipo especial*

*Nota.* Representa la colocación del filtro de la bomba manual y la colocación de las ruedas en el equipo especial.

Se colocó una tuerca castilla para la fijación del filtro en el equipo, además se dio mantenimiento a las ruedas engrasándolas y en lo posterior se instaló en el equipo especial utilizando las herramientas adecuadas.

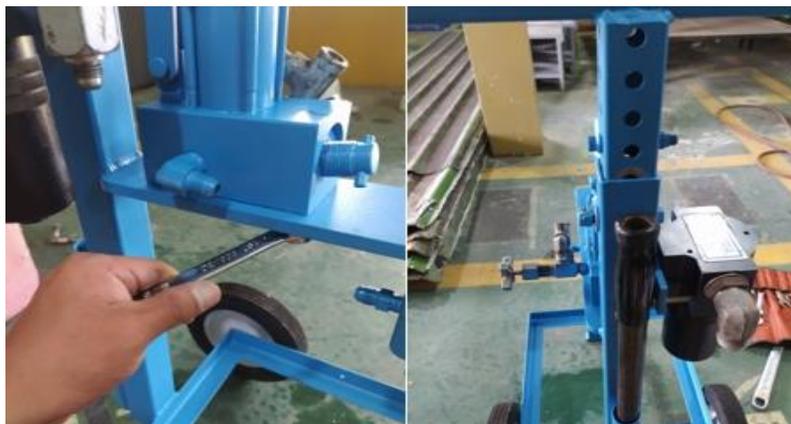
*Fijación de los componentes restantes a la estructura del equipo especial*

*Nota.* Representa la fijación de los componentes y par de apriete a la estructura del equipo especial.

Para la fijación de los componentes como se mencionó anteriormente, se procedió a emplear herramientas adecuadas y se puede observar como ya dio forma antes de llegar a su fase final de armado en el equipo especial.

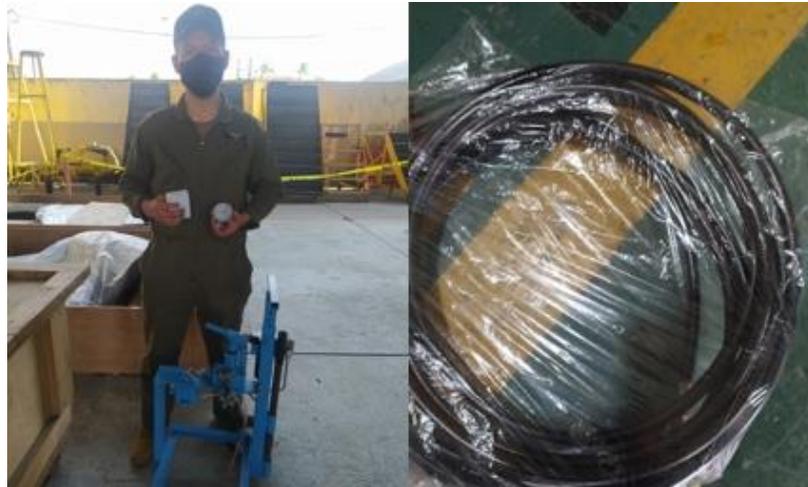
*Manómetro de glicerina y adaptadores de suministro y succión*

*Nota.* Representa la colocación del manómetro de glicerina y los adaptadores de presión y succión de hidráulico en el equipo especial.

Se colocó un manómetro de glicerina para medir la presión en PSI, además se instaló nuevos adaptadores 1981H000 para mandar presión de hidráulico y el adaptador 1982H000 para succión de hidráulico si existiese demasiado en la unidad modular.

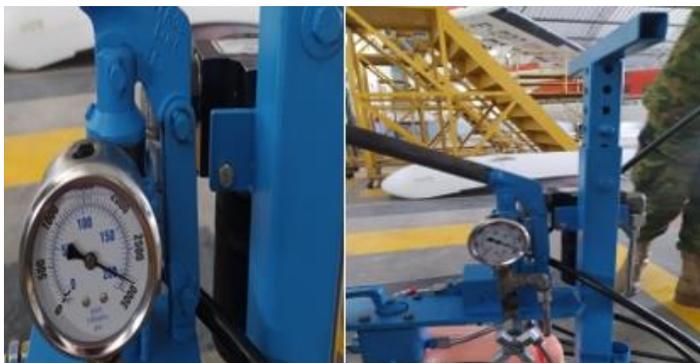
*Componentes ya en el equipo especial del avión CASA CN 235 100/300 M*

*Nota.* Representa el manómetro y los adaptadores listos para su aplicabilidad en el sistema.

Consecuentemente con la instalación de los diferentes componentes en el equipo especial se verificó si existían fugas en las válvulas para en lo posterior proceder a la aplicabilidad con la tolerancia establecida en las dos tareas antes mencionadas.

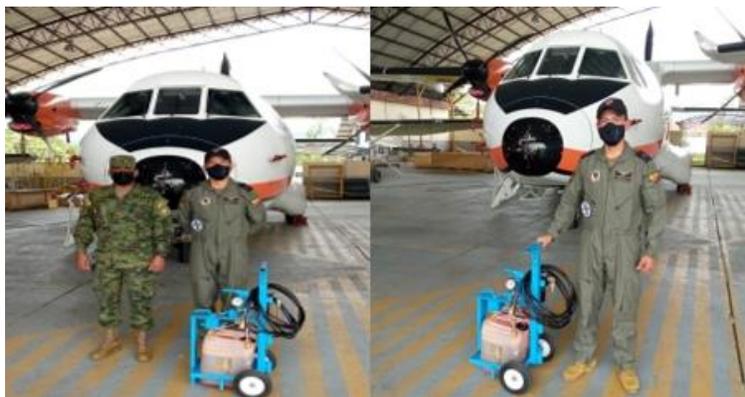
*Presentación de la Unidad de Servicio Hidráulico del avión CASA CN 235 100/300 M*

*Nota.* Representa la presentación de la unidad de servicio ya rehabilitada lista para su aplicabilidad en la aeronave CASA CN 235 100/300 M.

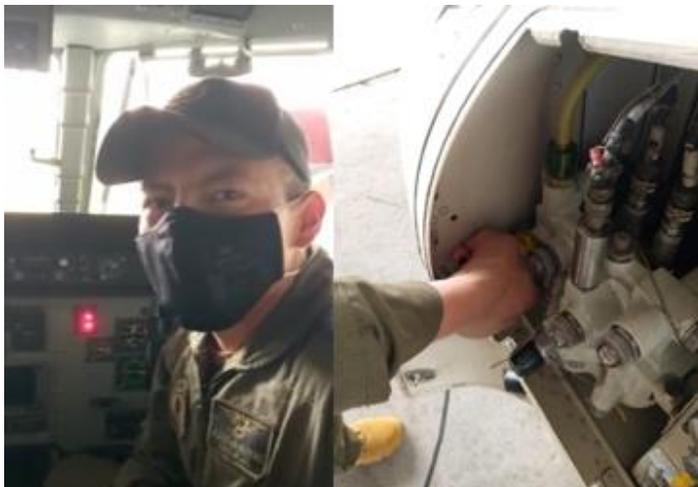
*Servicio de llenado de hidráulico de la aeronave CASA CN 235 100/300 M*

*Nota.* Representa la indicación de no operara las bombas en cabina y la despresurización de los acumuladores del sistema de la aeronave CASA CN 235 100/300 M.

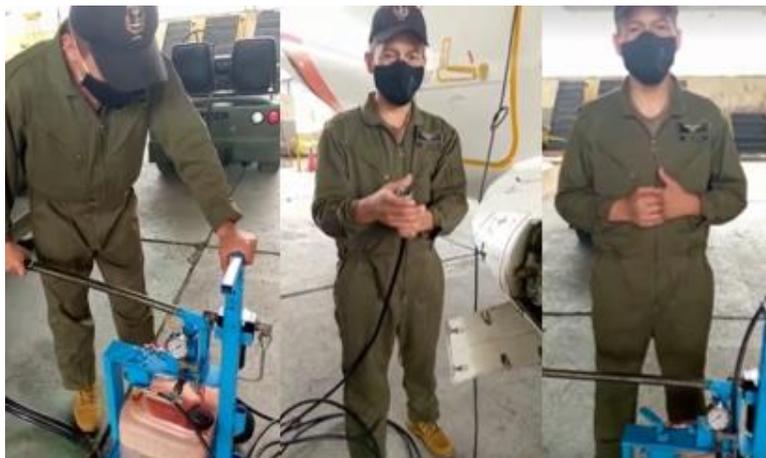
*Palanca selectora en la posición "REFILL"*

*Nota.* Representa la colocación de la palanca en la posición "refill" y la colocación del acople de suministro en la unidad modular de la aeronave CASA CN 235 100/300 M.

Como lo indica el anexo D, el servicio de completamiento de fluido hidráulico y comprobación en la cabina de pilotos se manifiesta de la siguiente manera, ver anexo E. Se despresurizó los acumuladores y quitar las tapas protectoras de las conexiones de aspiración de la Unidad Modular y conectar las mangueras de suministro de la unidad de carga. En la unidad de carga, se colocó la palanca selectora en la posición "REFILL", además se abrió las válvulas de cierre. Se colocó el acople de suministro en la unidad modular, se operó la bomba manual de la unidad de servicio hidráulico y se aplicó lentamente una presión de aproximadamente 25-30 psi en la conexión de aspiración.

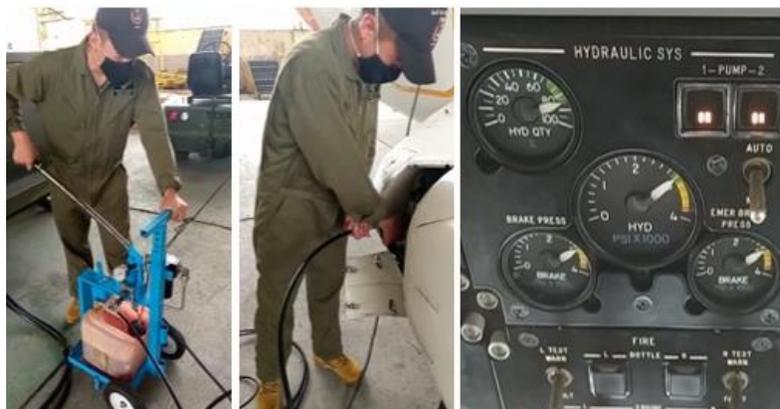
#### *Servicio de Completamiento del Fluido Hidráulico*

*Nota.* Representa el completamiento de fluido hidráulico en la Unidad Modular y el rendimiento del equipo especial de la aeronave CASA CN 235 100/300 M.

Se dejó que el líquido hidráulico caiga en el recipiente de drenaje hasta que salga sin aire. Se aplicó presión hasta que el indicador del depósito marque "FULL". En la unidad de carga, se colocó la palanca selectora en la posición central, se cerró la válvula de seguridad y las válvulas de cierre. Se desconectó la conexión de

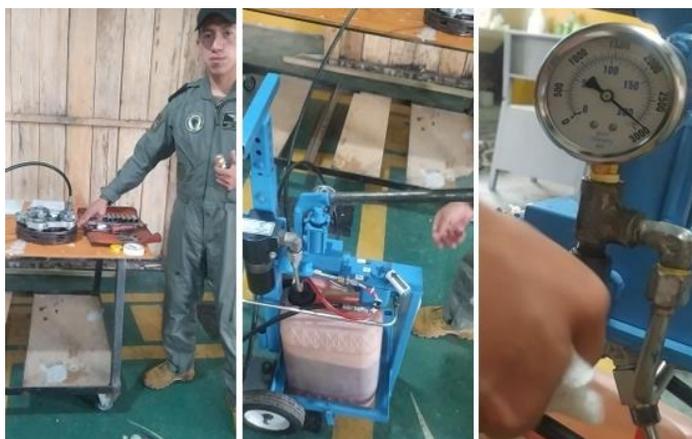
*Prueba de Fugas de Hidráulico en la Cámara de freno*

*Nota.* Representa prueba de fugas de hidráulico en la cámara de freno aplicando el equipo especial de la aeronave CASA CN 235 100/300 M.

observó que la cámara de frenos no tenga fugas externas, además, no se permitió fugas o caídas de presión en el manómetro. Se estableció la presión a 0,34 bar (5 psi), durante 15 minutos, se vigiló que no haya fugas externas en la cámara de freno. No se permiten fugas y no se permite una caída de presión en el manómetro no está permitida. Ver anexo F. Se finalizó los ensayos, primeramente, se disminuyó (a cero) la presión de suministro y desconectó de la Unidad de Servicio Hidráulico del equipo de prueba.
