**Formulación de la propuesta del Plan de Gestión de Suelo y evaluación de daños y pérdidas de bienes muebles e inmuebles ocasionados por el aluvión de la Quebrada El Tejado.**

Trabajo de titulación, previo a la obtención del título de Ingeniero Geógrafo y del Medio Ambiente

20 de julio del 2022

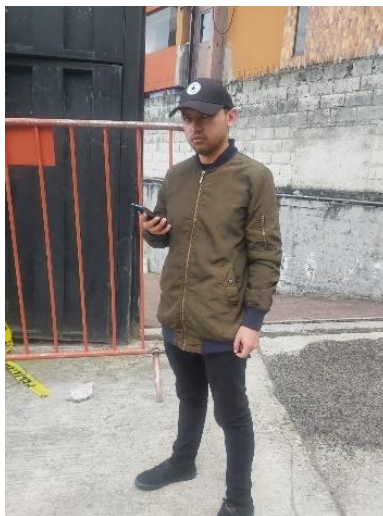
**Figura 9**

Para llenar la ficha catastral en campo se utilizó la aplicación móvil para Android Input, la cual permite abrir el proyecto creado en QGIS y modificar los valores de la tabla de atributos, los cambios realizados en campo se sincronizan automáticamente con QGIS una vez que se conecte el dispositivo móvil a internet. Posteriormente se realizará el análisis del daño a las construcciones como se puede observar en la **Figura 9**.

*Levantamiento de información de campo*

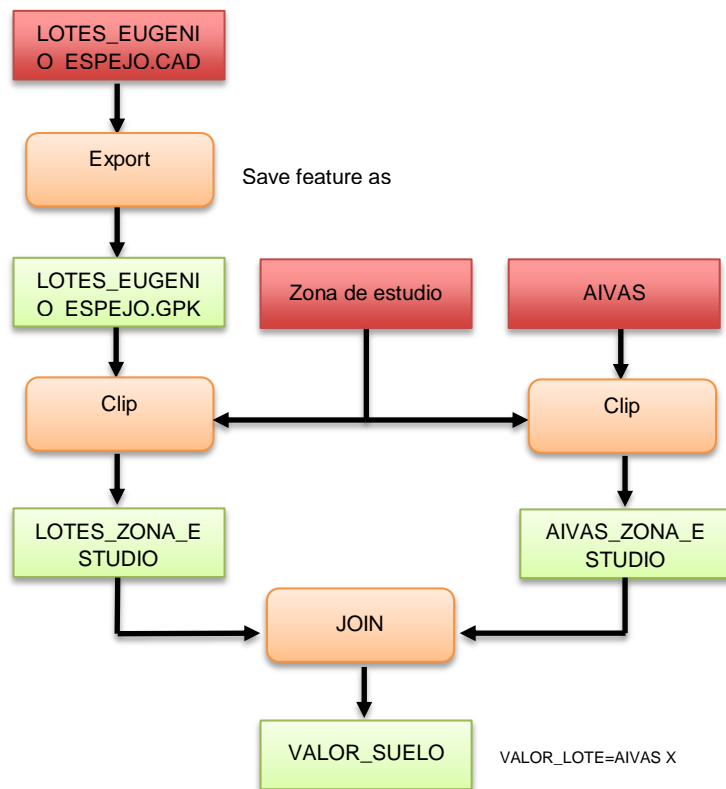
**Figura 11**

Para determinar los lotes en la zona de estudio se utilizó el catastro del año 2022 de la Administración Zonal Eugenio Espejo, que se encuentra disponible en el geoportal del municipio de Quito. El catastro se encuentra en formato CAD, por lo que se realizó una conversión a formato GPKG para poder trabajar en QGIS, luego se recortó las capas de los lotes y del AIVAS a la extensión de la zona de estudio y se realizó una operación vectorial de tipo “Join” para obtener el valor del suelo de cada lote en la zona de estudio, como se puede observar en la **Figura 11**.

*Diagrama de flujo del proceso para determinar el valor de lote*

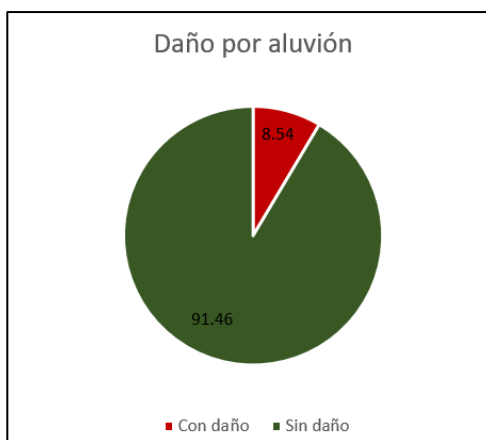
## Figura 14

El 8.54% del total de las construcciones estudiadas, es decir 95 construcciones presentan daños por el aluvión, como se puede observar en la **Figura 14**.

*Daño por aluvión*

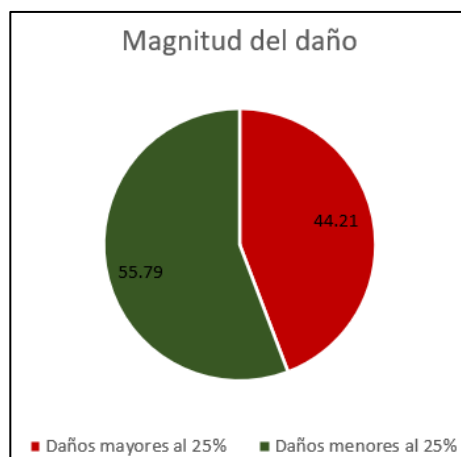
En la **Figura 15** se puede observar que el 44.2% de las construcciones afectadas, es decir 42 construcciones registran un daño mayor al 25% del total de sus elementos

*Magnitud del daño*

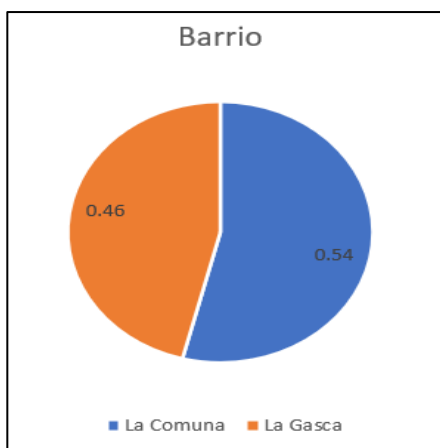
**Figura 16**

De las construcciones afectadas el 54%, es decir 51 construcciones se encuentran en La Comuna y el 46%, es decir 44 construcciones se encuentran en el barrio de La Gasca, cómo se puede observar en la **Figura 16**.

*Daños del aluvión por barrio.*

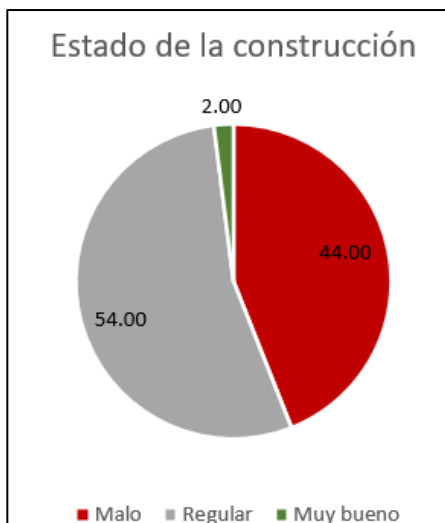
**Figura 18**

El estado de las construcciones afectadas en su mayoría es regular con el 54%, sin embargo, un 44% de las construcciones aún se encuentran en mal estado, y apenas un 2% en muy buen estado, cómo se puede observar en la **Figura 18**.

*Estado de la construcción.*

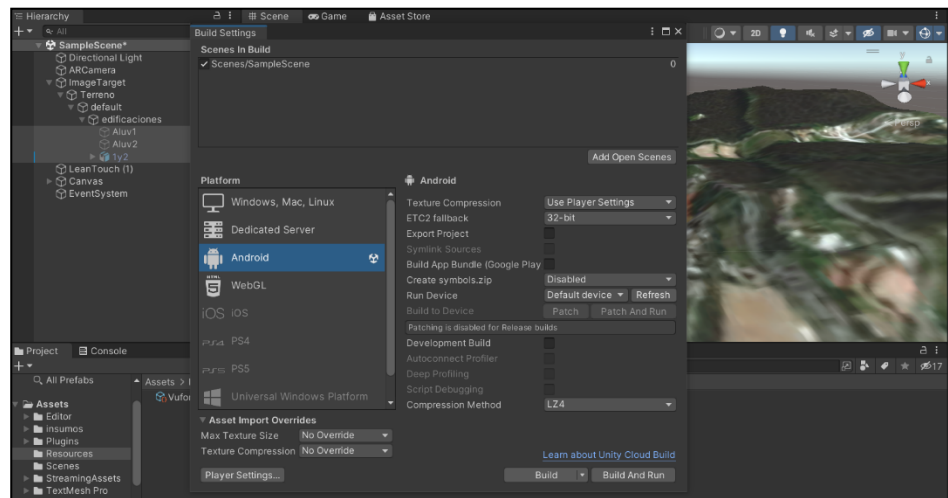
Figura 27

Seguido, en el software Unity se implementó la estructura y la licencia con el cual se pudo obtener el APK del trabajo realizado, de la visualización del catastro que afecto a la zona de estudio, como se puede observar en la **Figura 27**. Finalmente, se procedió a visualizar en el dispositivo móvil el resultado.

Resultado modelo realidad aumentada

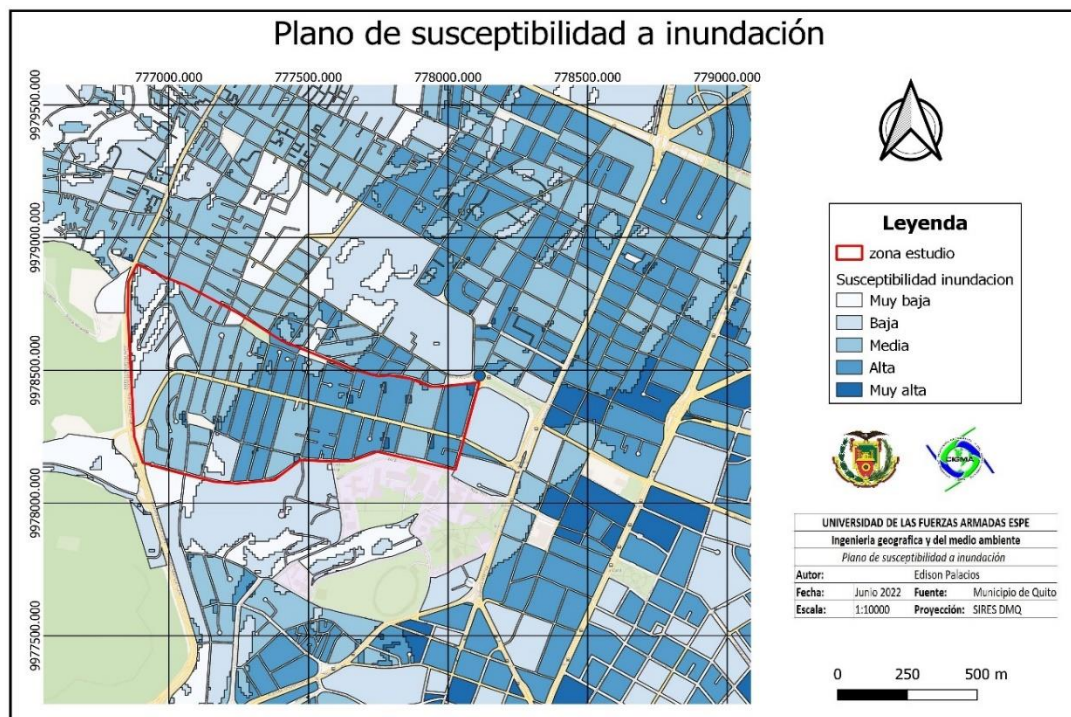
### **Figura 29**

Se refiere a la valoración espacial de los aspectos que determinan según varios factores, cuan propenso a inundaciones es una determinada zona, generándose niveles de propensión. La zona estudiada relativamente tiene un alto nivel riesgo de inundación como se observa en la **Figura 29**, debido a que se encuentra en una zona de relleno, que en temporadas de altas precipitaciones es susceptible a desbordarse y provocar aluviones como los sucedidos en fechas pasadas.

*Plano de susceptibilidad a inundación*
