**Evaluación de la Vulnerabilidad Sísmica de edificaciones existentes en la parroquia  
Huachi Chico en el cantón Ambato, provincia de Tungurahua**

Maestría de Investigación en Ingeniería Civil con Mención en Estructuras

Trabajo de Titulación, previo a la obtención del título de Magíster en

29 de agosto de 2022

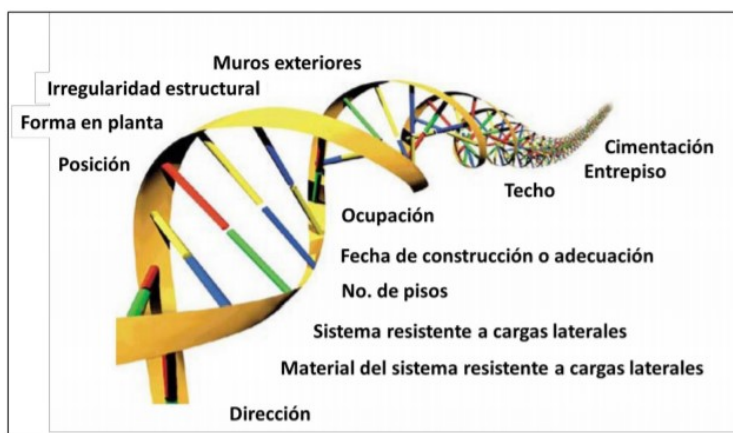
### Genoma de la edificación

*Nota.* La figura muestra el código genético de la estructura generado a través de la taxonomía GEM. Tomado de *Esquivel, L. (2020). Inventario de edificaciones del cantón de San José para el caso específico de amenaza sísmica utilizando el método de mapeo ambiental rápido. Ciudad Universitaria Rodrigo Facio, Costa Rica: Universidad de Costa Rica.*

Dicho código genético está compuesto por varios atributos que afectan el comportamiento sísmico de edificación como por ejemplo la irregularidad estructural, altura, sistema sismorresistente y, cuando se dispone de información detallada, es posible incluir atributos que contengan esta información, los cuales son descritos por uno o más niveles de detalle. Cada atributo ya sea, con o sin nivel de detalle se representan a través de un código; es así que, para una estructura cuyo material del sistema sismorresistente (SSR) sea mampostería confinada de bloques de arcilla con mortero a base de cemento se pueden utilizar los siguientes códigos: MCF para mampostería confinada, CLBR para bloques de arcilla y MOC para mortero a base de cemento. Para separar atributos se utiliza el símbolo “/” y para separar niveles de detalle dentro de un mismo atributo es “+”; por lo tanto en el ejemplo anterior, si la estructura tuviera un SSR tipo muro sin mayor ductilidad, que corresponden a los códigos LWAL y DNO, la taxonomía GEM sería: “MCF+CLBR+MOC/LWAL+DNO” (Esquivel, 2020).

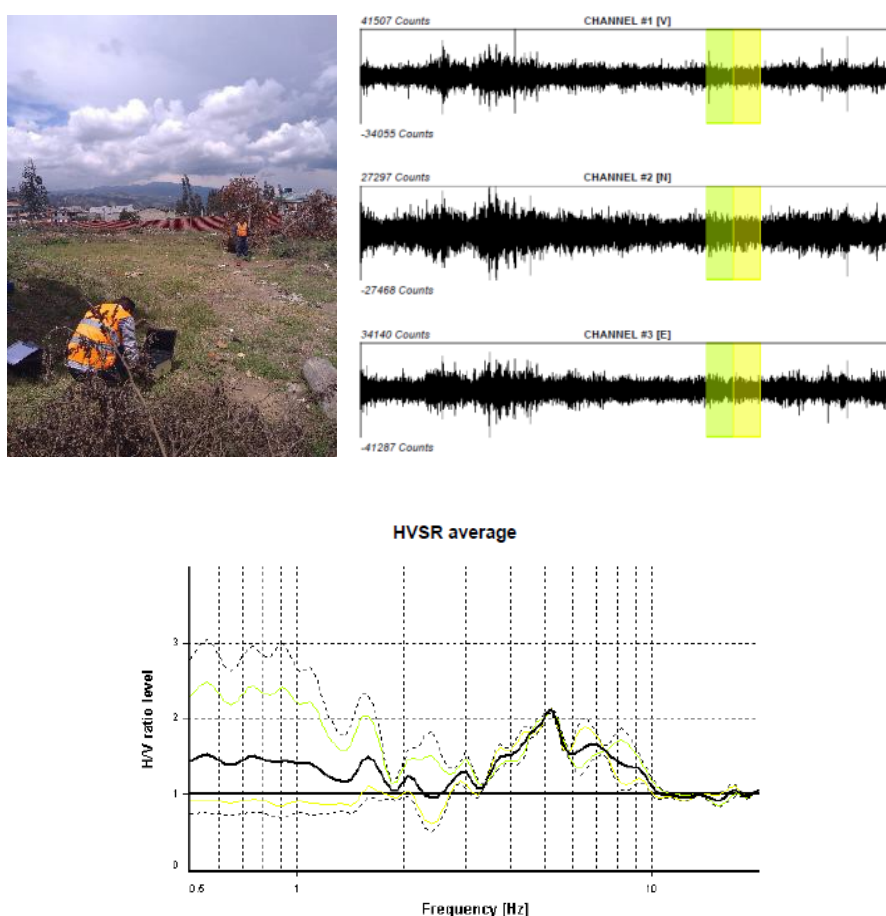
*Sitio de estudio, señales sísmicas y Espectros de Fourier*

*Nota.* La figura muestra los resultados obtenidos en el punto P07 en la parroquia Huachi Chico. Tomado de Aguiar, R., & Rivas, A. (2018). *Microzonificación Sísmica de Ambato. Ecuador: Instituto Panamericano de Geografía e Historia.*

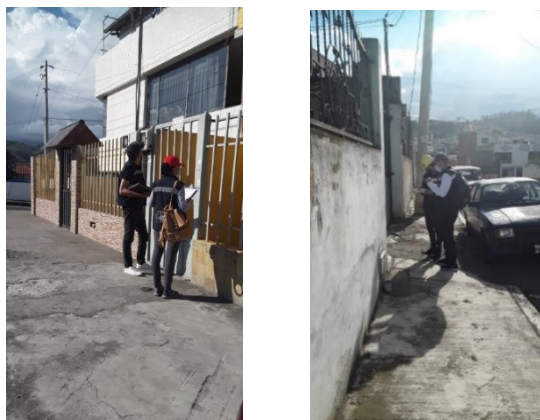
**Figura 23***Levantamiento de información*

*Nota.* Las fotografías muestran a los estudiantes realizando el levantamiento de información en el campo

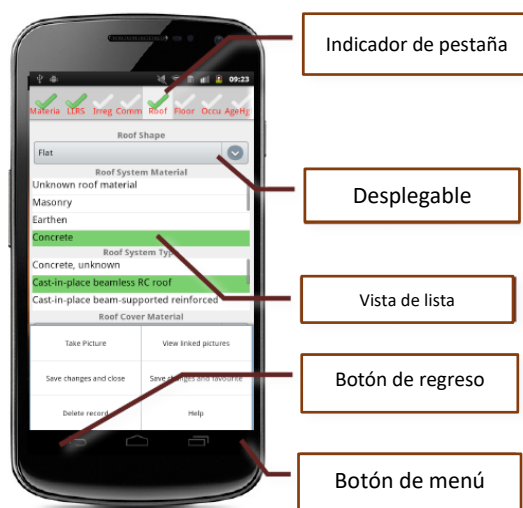
**Figura 25**

*Interfaz IDCT Direct Observation Survey*

Indicador de pestaña

Desplegable

La aplicación recopila datos como el tipo de material utilizado en la construcción y su tecnología, el sistema de resistencia a carga lateral, irregularidad estructural; proporciona también un espacio para escribir comentarios, registrar la pendiente del terreno, la posición de la edificación dentro de la manzana, la forma en planta, el material de las paredes exteriores. En cuanto al techo, se puede indicar su forma, el material y el tipo de conexión; para el piso se registra el sistema de cimentación, el material y tipo de sistema de piso, y la conexión; así también se debe indicar la ocupación que, en este caso, el uso varía entre residencial y uso mixto. Finalmente, es posible ingresar datos en lo que se refiere a la fecha de construcción o reforzamiento de la estructura, el número de pisos sobre y bajo el nivel del suelo y la altura en centímetros de la planta baja. La interfaz de la aplicación se muestra en la Figura 25 (Interfaz IDCT Direct Observation Survey).

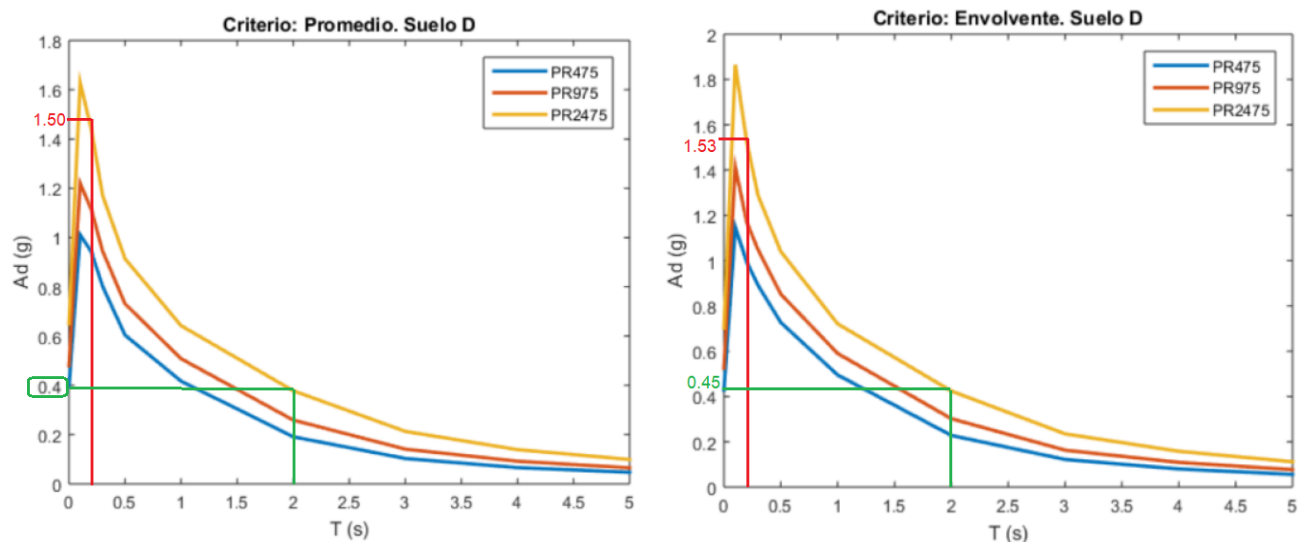
*Identificación de  $S_s$  y  $S_1$  en Espectros de Peligro Sísmico Uniforme (criterio promedio y envolvente)*

*Nota.* En la figura se indican los valores correspondientes de  $S_s$  y  $S_1$

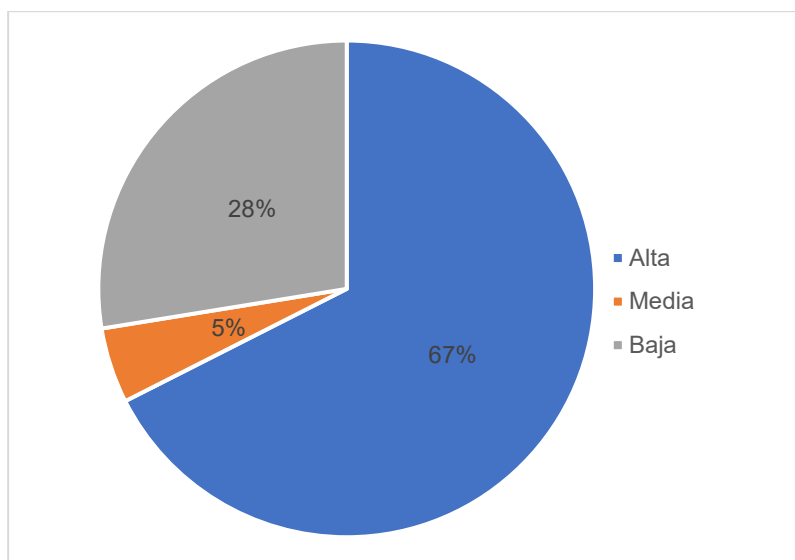
*Grado de vulnerabilidad NEC*

*Nota.* La figura muestra los porcentajes de acuerdo al grado de vulnerabilidad NEC.
