**Departamento de Ciencias de la Energía y Mecánica
Carrera de Ingeniería Automotriz**

**Trabajo de Titulación, previo a la obtención del título de
Ingeniero Automotriz**

“Análisis del rectificado de un disco de freno con dos buriles de diferente fabricante para la determinación de la eficiencia del frenado.”

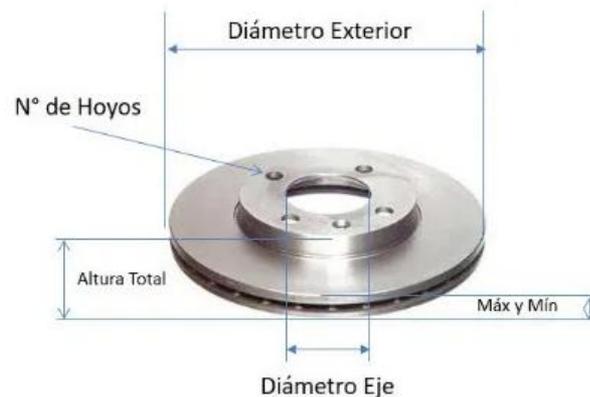
DIAM: 299.97
A: 47.24
DB: 114.30
TH: 27.94
TH-MIN: 25.91

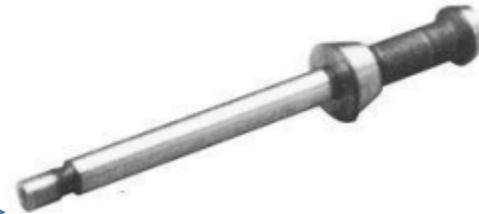
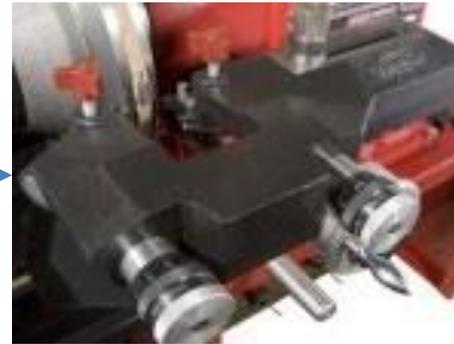
Herramienta utilizada para el procesamiento mecánico de precisión dimensional y acabado superficial

Elementos cinemáticos:

- Motor de corriente alterna
- Caja de velocidades
- Caja de avance
- Eje de avance

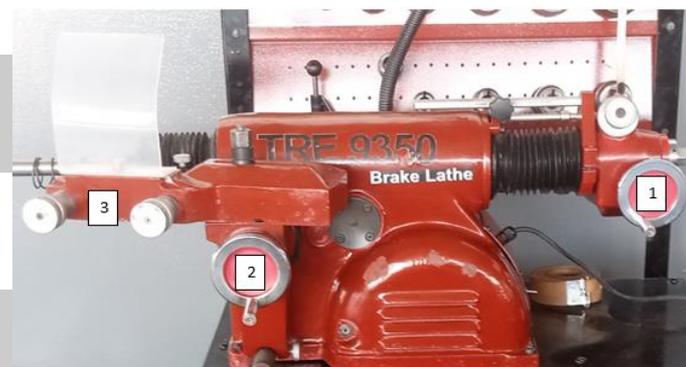
Especificaciones de la máquina

Motor de husillo	1HP,3HP:0.75kw (1HP)
Recorrido del husillo	6-7/8" / 175mm
Eje de velocidad	98,123,165 r/min
Variable de avance del husillo	Min: 0.002 Inch por Rev. /0.05 Mm/Rev
Variable de avance del husillo	Max: 0.020 Inch por Rev. /0.50 Mm/Rev
Alimentación cruzada – Manual fina	0.002 Inch por Rev. /0.05 Mm/Rev
Avance cruzado – Curso manual	0.01 Inch por Rev. /0.254 Mm/Rev
Graduaciones de avance de herramientas de volante	0.002" /0.050mm
Diámetro máximo del rotor	14-1/2" / 386mm
Grosor máximo del rotor	1-7/8" / 48mm
Diámetro mínimo del tambor	Min: 6" / 152mm
Diámetro del tambor del tambor de freno	Max: 28" /711mm

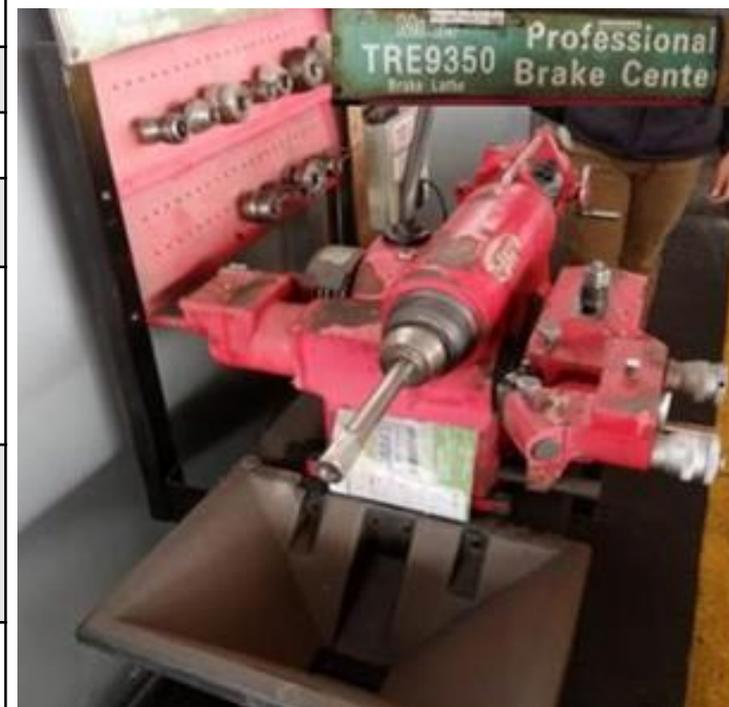
Averías encontradas en la máquina rectificadora TRE-9350

Elemento	Estado	Tipo de corrección
Motor eléctrico	Regular	Limpiar
Conductores eléctricos	Regular	Limpiar
Switch de encendido	Averiado	Cambiar
Iluminación	Averiado	Cambiar
Poleas de transmisión	Regular	Ajustar, limpiar
Bandas de transmisión	Regular	Ajustar
Acoples de disco y tambor	Averiado	Cambiar
Conjunto de cajas de cambios de velocidad variable para tambores de freno	Averiado	Limpiar, cambiar, fabricar, lubricar
Conjunto de cajas de cambios de velocidad variable para discos de freno	Averiado	Limpiar, cambiar, fabricar, lubricar
Sistema de transmisión	Averiado	Limpiar, cambiar, fabricar, lubricar
Colector de viruta	Averiado	Fabricar
Estructura de la máquina	Averiado	Limpiar, pintar

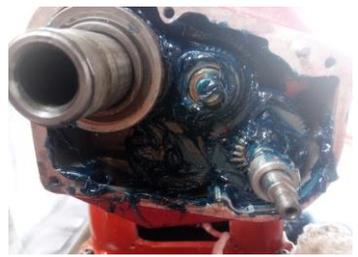
Caja de cambios de velocidades variable para tambores de freno

Instalación de engranajes de fricción, planetarios, fabricados y lubricados

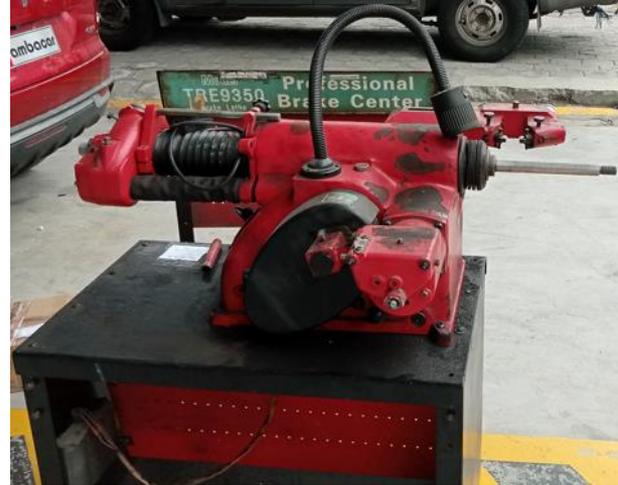
Antes

Rectificación de discos y tambores en la empresa Ambocar

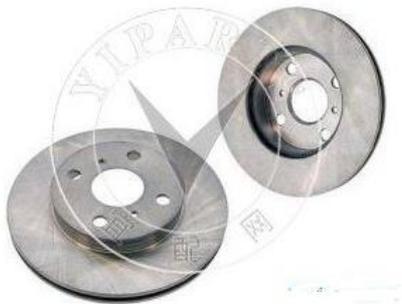
Especificaciones disco de freno

Especificaciones técnicas el disco de freno del Toyota Tercel

Modelo	Especificaciones	Valor
Ventilado	Diámetro	238 mm
	Espesor nominal TH	18 mm
	Espesor mínimo TH	17 mm
	Altura	43 mm
	Peso	3,9 kg
	Material	G3000

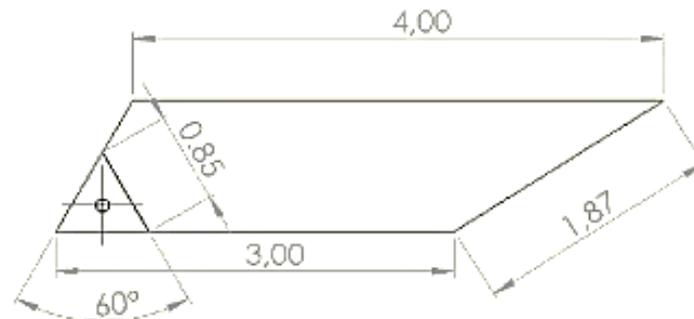
Parámetros de plaquita TCMT 110208N-SU

SUMITOMO ELECTRIC			
Proceso de corte	Denominación	Velocidad de corte	Avance por revolución
		Vc(m/min)	Fn(mm/rev)
Corte continuo	TCMT 110208N-SU	100-130-160	0.08 - 0.2 -0.3
Corte general

Triangulares 60°
7° incidencia
Con agujero

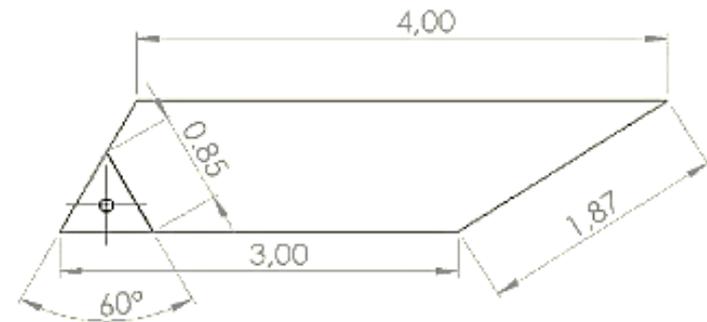
Parámetros de plaquita TCMT 110308- PM

SANDVIK COROMANT			
Proceso de corte	Denominación	Velocidad de corte	Avance por revolución
		Vc(m/min)	Fn(mm/rev)
Corte continuo	TCMT 110308- MM	175 – 205 - 240	0.09 -0.17- 0.26
Corte general

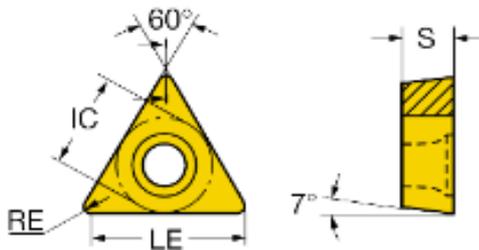
Dimensiones (mm)						
TC	Le	IC	S	D1	RE	
110308	9,94	6,35	3,1	2,8	0,8

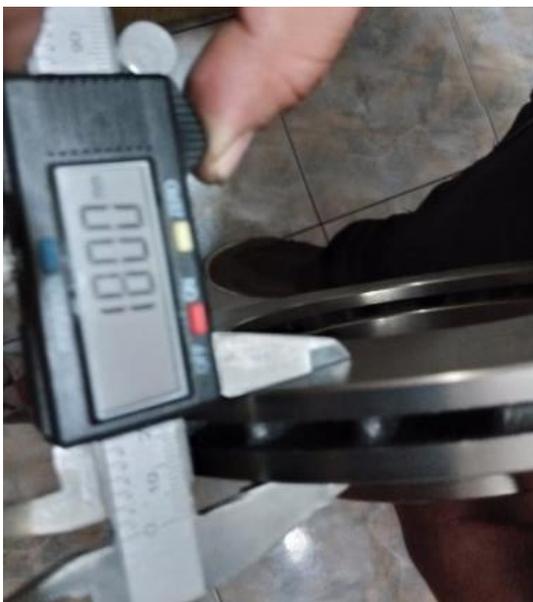
Medición de discos de freno rectificados

Disco	Fabricante	Velocidad de corte m/min	Espesor		
			Antes	Después	mínimo
Disco 1	Sumitomo	91,97	18mm	17,98mm	17mm
Kashima	Sandvik		18mm	17,98mm	17mm
Disco 2	Sumitomo	123,37	18mm	17,98mm	17mm
Kashima	Sandvik		18mm	17,98mm	17mm

Una vez constatado que los discos de frenos estén en buenas condiciones, se procede a realizar la medición del acabado superficial mediante el rugosímetro y posteriormente con valores obtenidos en las pruebas experimentales, determinar la eficiencia de frenado.

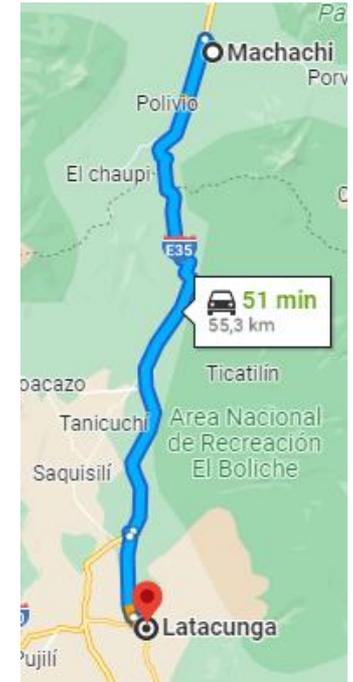
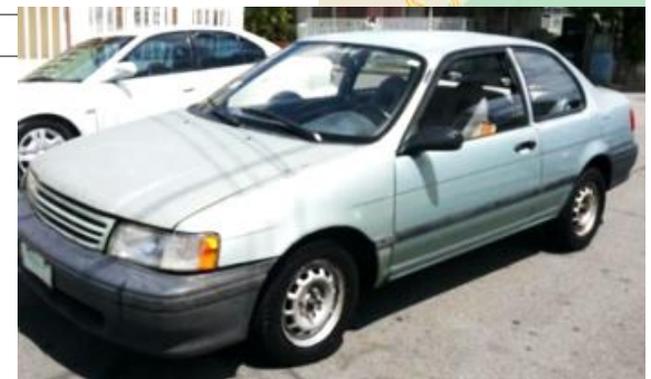
Definición	Parámetro
Fase de precalentamiento	Velocidad inicial (V_0)	0 K/h
	Recorrido	50 km/h
	Ruta	Machachi- Latacunga
	Peso del vehículo	930 kg
	Temperatura ambiente	23°
	Calzada	Seca
Fase de frenado	Temperatura inicial	200°
	Velocidad inicial	70Km/h
	Pulsaciones por ciclo	10
	Ciclo de temperatura	10
	Velocidad final (V_f)	0 km/h

- Pruebas de temperatura
- Pruebas de distancia y tiempo de frenado

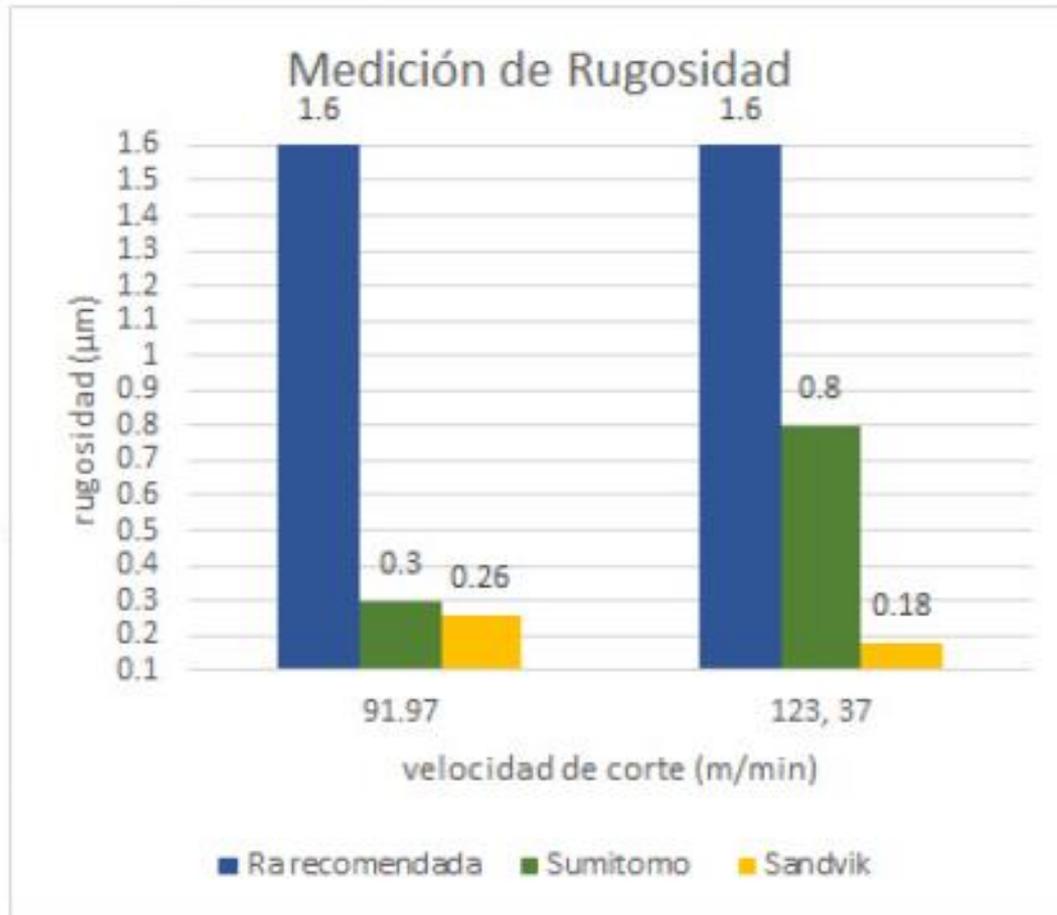
Resultados de rugosidad

Todos las mediciones de rugosidad ingresan en la tabla de valores para la medición de rugosidad en función de procesos de fabricación.

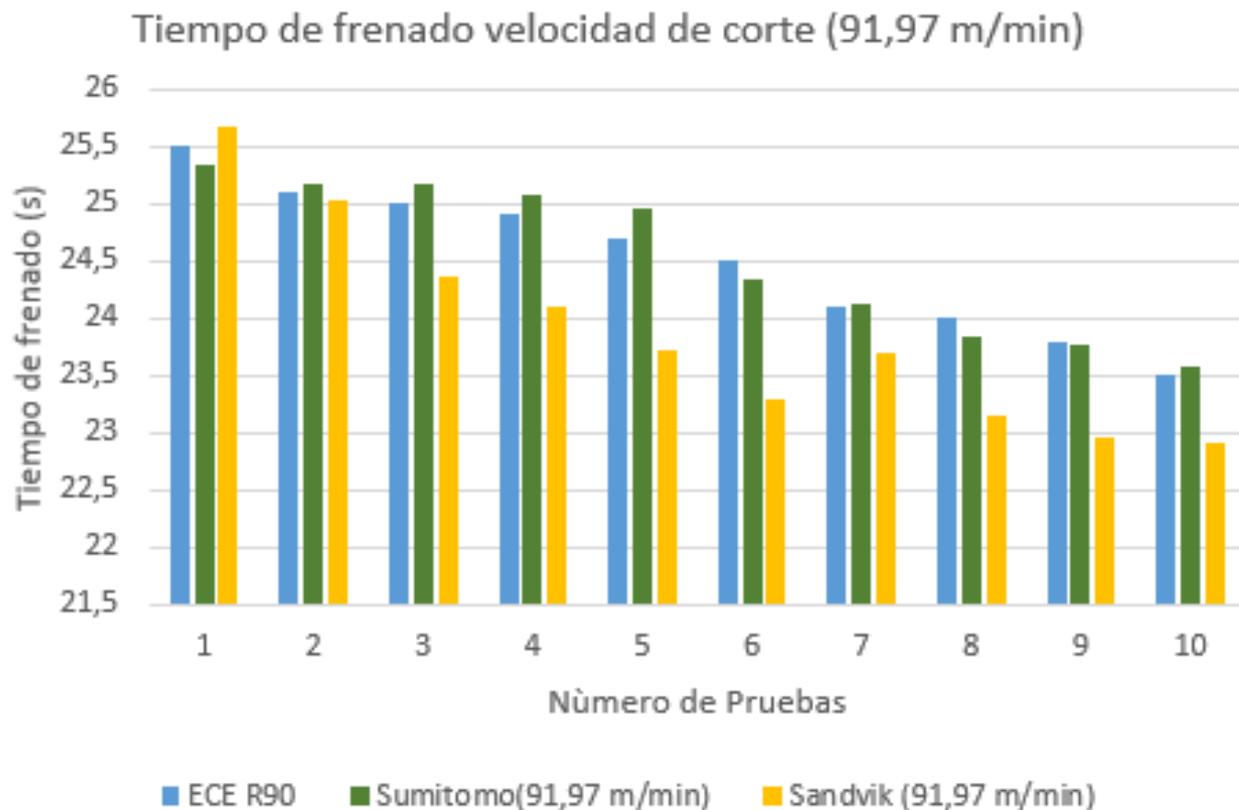
Tiempo de frenado velocidad de corte 1

Sumitomo, solo cumple el valor permitido en un 40% del ensayo completo.

Sandvik, se cumple el valor permitido por la norma en cuanto a tiempo de frenado en un 90% de la prueba.

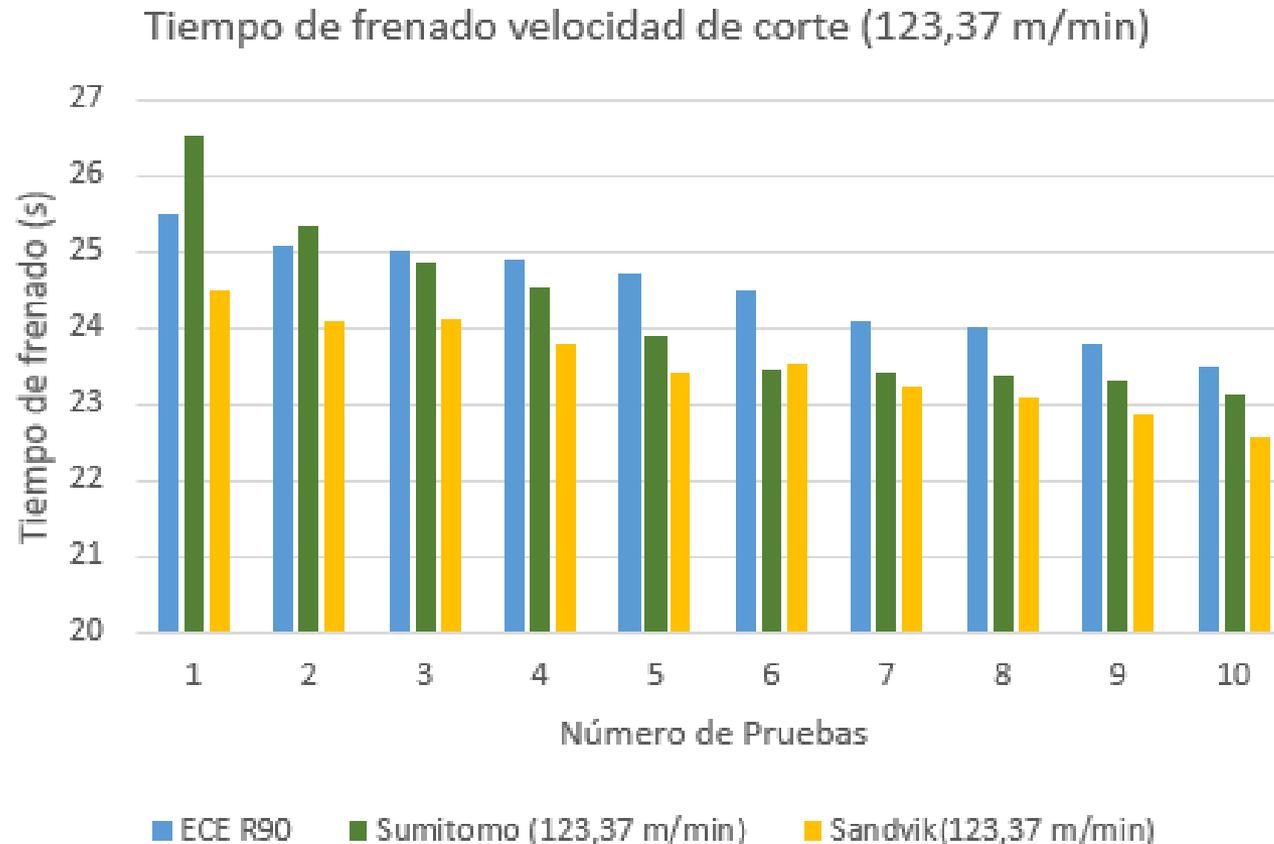
Tiempo de frenado velocidad de corte 2

El fabricante Sumitomo, solo cumple el valor permitido en un 80% del ensayo completo

En el caso del fabricante Sandvik, cumple el valor permitido por la norma en cuanto a tiempo de frenado en un 100% de la prueba

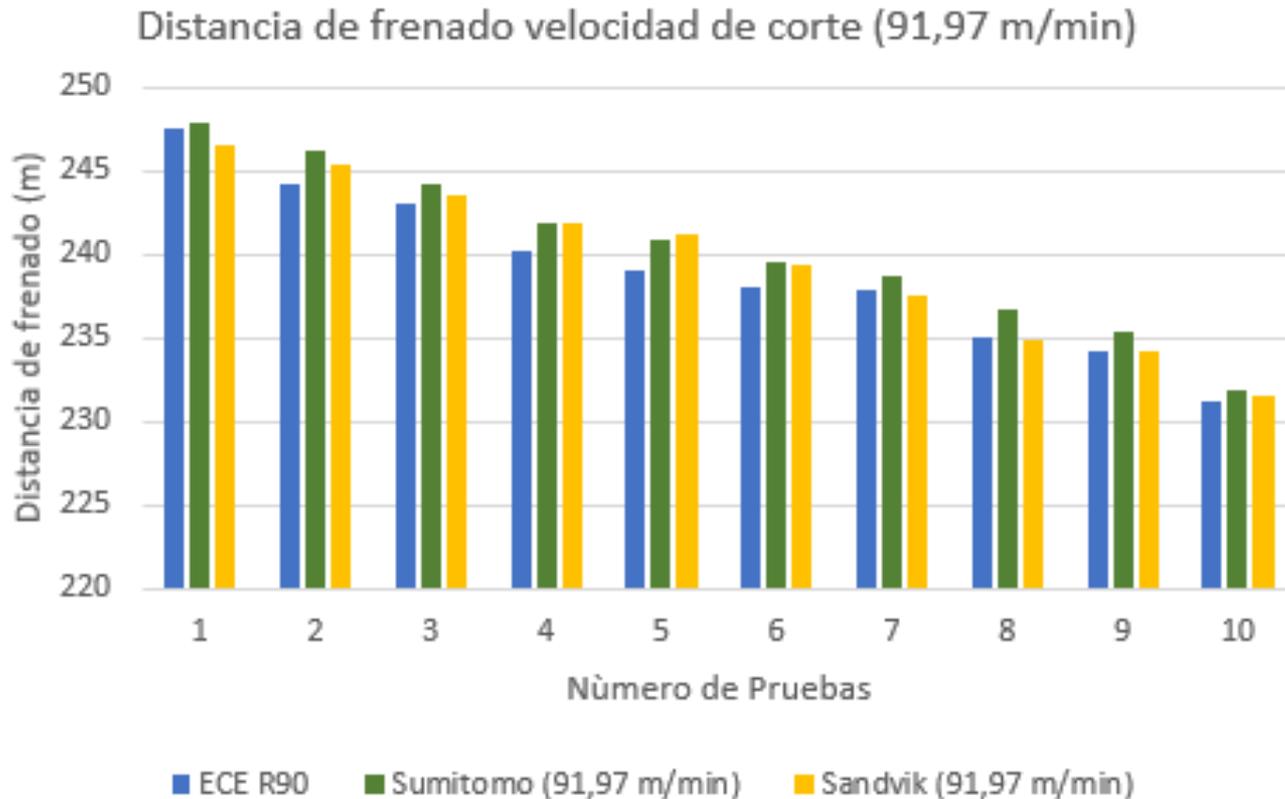
Gráfico de barras de la distancia de frenado velocidad de corte 1

Sumitomo no cumple en ningún instante del ciclo lo establecido por dicha norma.

Sandvik cumple en un 30% los establecido por la norma ECE R90

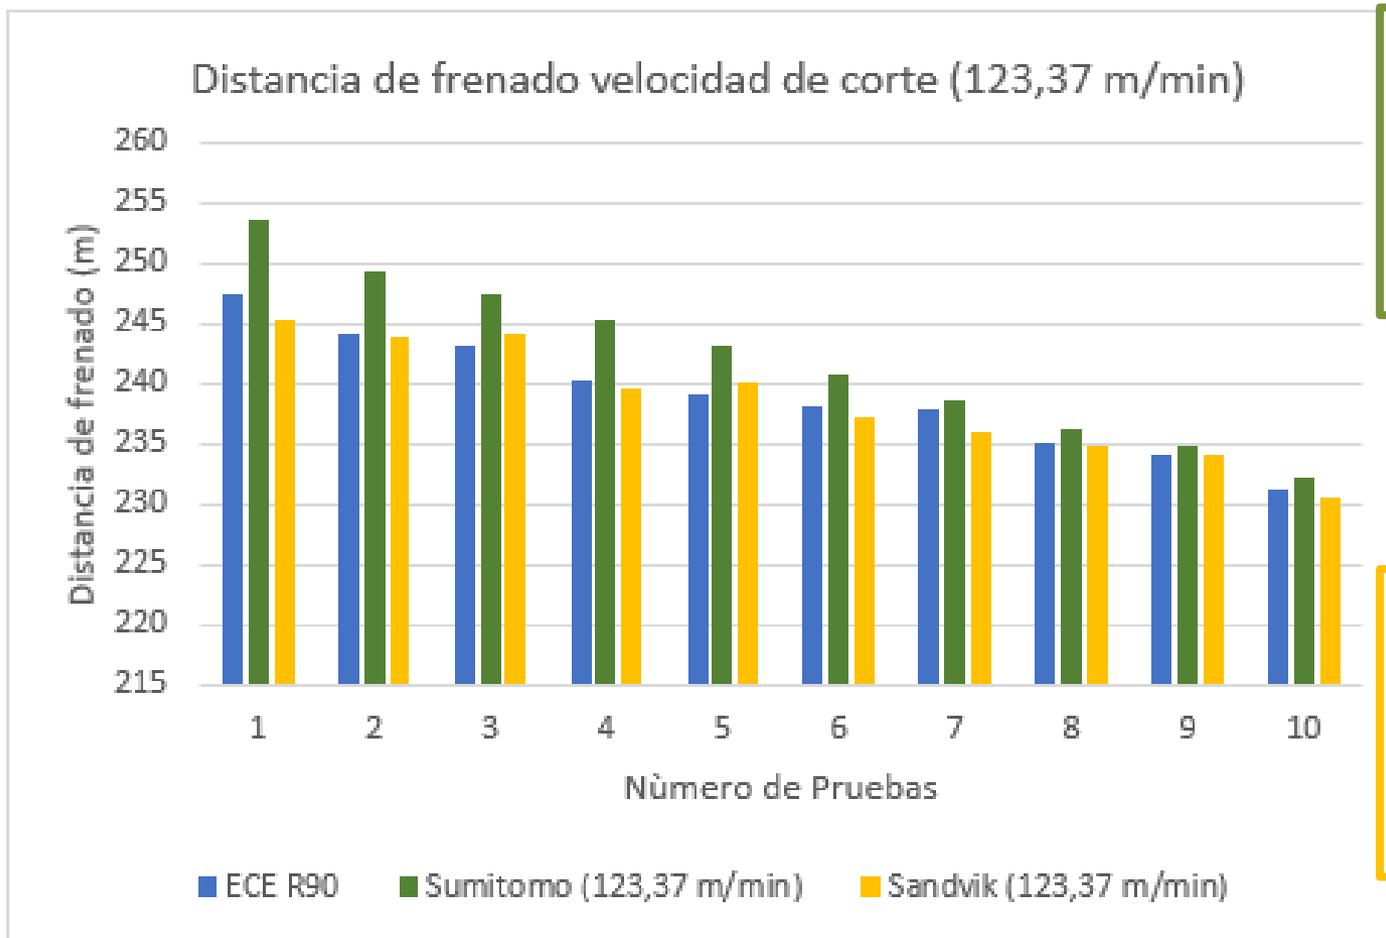
Gráfico de barras de distancia de frenado a velocidad de corte 2

El disco rectificadado con el buril Sumitomo cumple en 0% la distancia establecida por dicha norma

En este ensayo el disco rectificadado con el buril Sandvik cumple en un 80% los establecido por la norma ECE R90

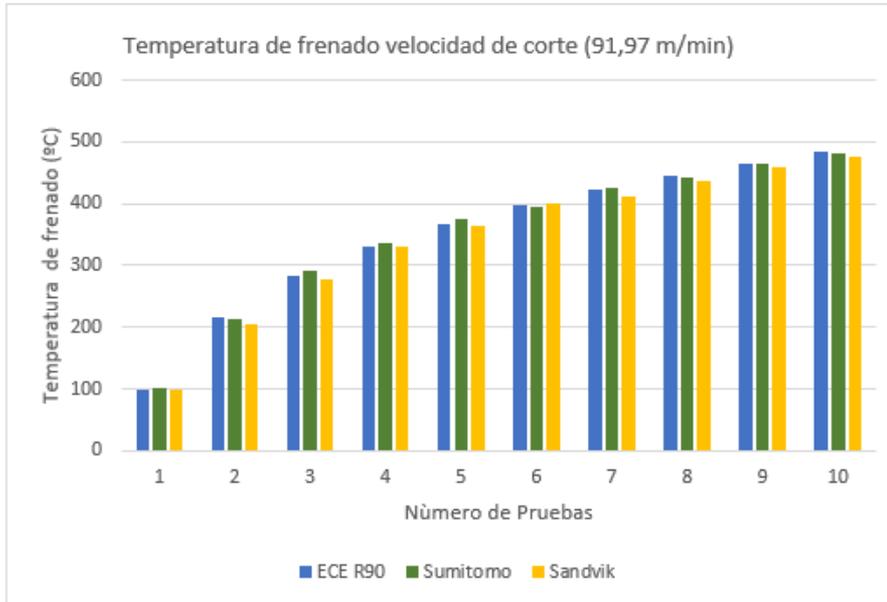
Gráfica de Temperatura de frenado velocidad de corte 1 lado izquierdo.

Sumitomo, esta efectividad en cuanto al cumplimiento de la norma, se reduce a tan solo el 40% en el disco izquierdo y el 50% en el disco derecho.

Sandvik cumple con lo establecido con la norma en el 90% de los ciclos de la prueba, mientras que en el disco derecho cumple con un 100% de efectividad.

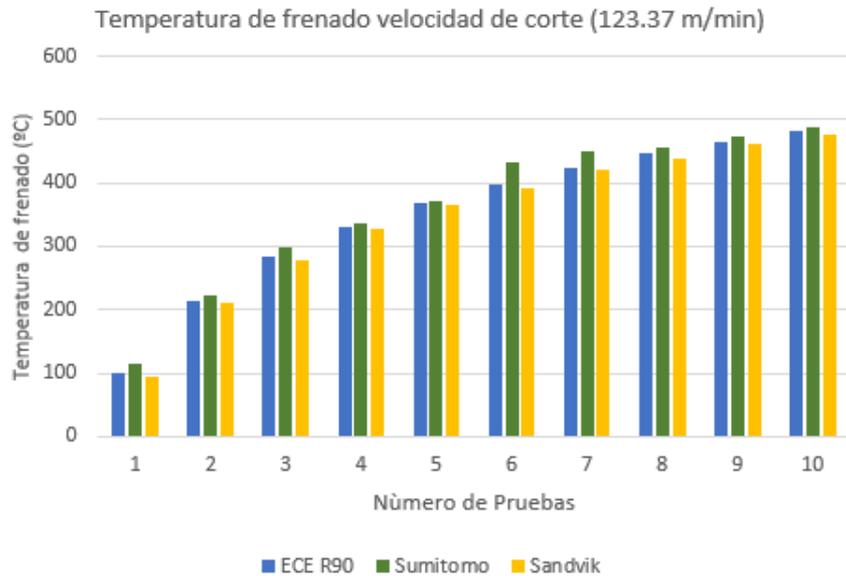
Gráfica de temperatura de frenado
velocidad de corte 2 lado izquierdo

El fabricante Sumitomo, cumple en el 0% de los ciclos lo establecido por la norma

Sandvik cumple con lo establecido con la norma en un 100%. No posee mucha variación en la temperatura con los datos tomados a velocidad de corte de 91.97 m/min.

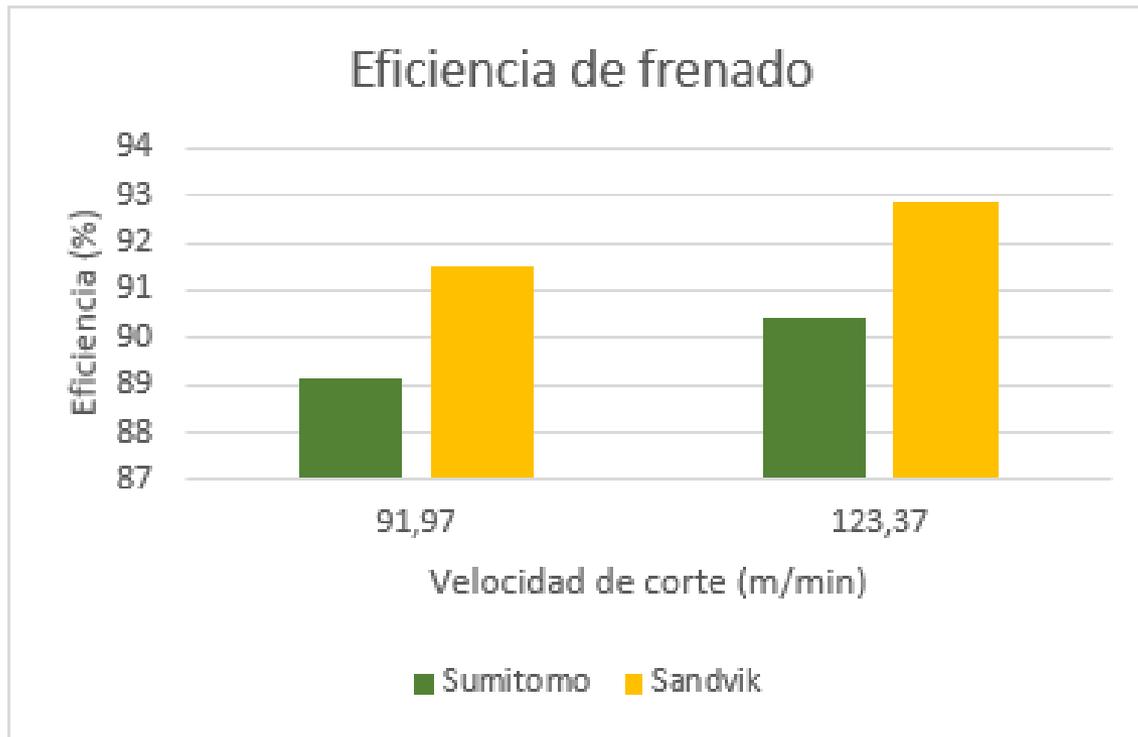
Análisis de eficiencia

Sumitomo a velocidad de corte baja, reduce su eficiencia a 89,12 %, mientras que a velocidad alta incrementa un 90,43 %

Sandvik a velocidad de corte baja proporciona un 91,51% y velocidad alta fue de 92,88%

- Se ha determinado una rugosidad de 0,18 micrómetros con una eficiencia de frenado de hasta 92.88% en el caso mejor expuesto, se han analizado los datos obtenidos y se estableció una rugosidad de 0,8 micrómetros con una eficiencia de frenado de hasta 89.88% en el mínimo determinado en este proyecto
- La temperatura máxima de trabajo es de 488,7°C en el disco de freno izquierdo con el fabricante Sumitomo a velocidad de corte de 123,37 m/min y con una rugosidad de 0,8 micrómetros, el mismo que supera el valor recomendado por la norma ECE R90 con 5,7°C.
- Se concluyó que para un disco de freno del vehículo Toyota Tercel, la rectificación con el buril del fabricante Sandvik con una velocidad de corte 123, 37 m/min genera una rugosidad de 0.18 micrómetros dando como resultado una eficiencia de frenado óptima del 92.88%.
