**Investigación de la visualización, grabación y análisis de las señales para el diagnóstico avanzado del estado mecánico de los motores de combustión interna.**

Carrera de Ingeniería Automotriz

Trabajo de trabajo de integración curricular previo a la obtención del Título de Ingeniero

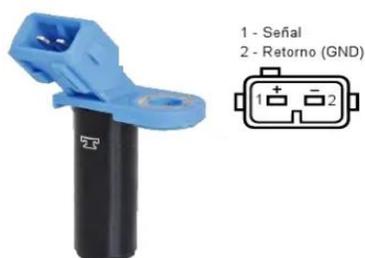
### **Figura 1**

*Sensor CKP*

*Nota.* Se indica el sensor de posición del cigüeñal y la distribución de pines. Adaptada de Electrónica y servicio. Tomado de (Orozco, 2021)

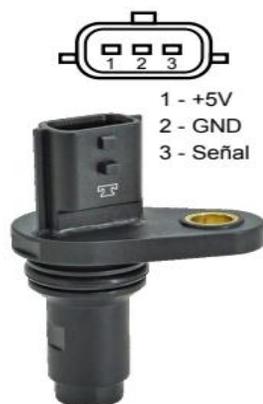
### **Figura 2**

*Sensor CMP*

*Nota.* Se observa en la figura el sensor de posición del árbol de levas y la distribución de pines. Adaptada de Electrónica y servicio. Tomado de (Orozco, 2021)

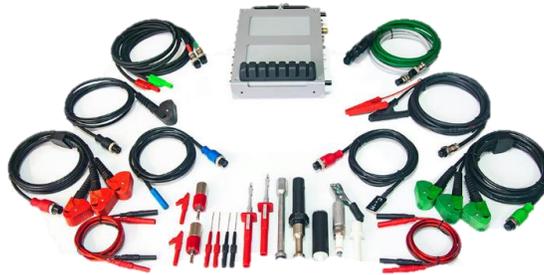
### Figura 3

*USB Autoscope IV y accesorios*

*Nota.* Se muestra el USB Autoscope IV y sus diferentes accesorios como las puntas de medición, transductor, sincronizador, cables universales, etc. Tomado de ([http://autoscope.eu/wp-content/uploads/2022/02/usb\\_autoscope\\_4\\_full-kit\\_1024.jpg](http://autoscope.eu/wp-content/uploads/2022/02/usb_autoscope_4_full-kit_1024.jpg))

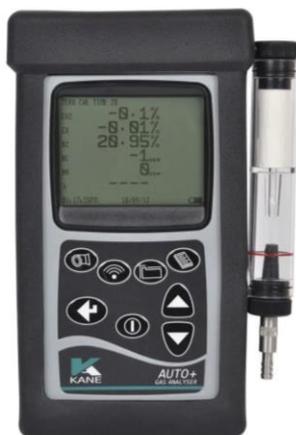
### **Figura 9**

*Analizador de gases KANNE PLUS 4-2*

*Nota.* Muestra en porcentaje los compuestos químicos de los gases de escape. Tomado de (Kane, 2019)

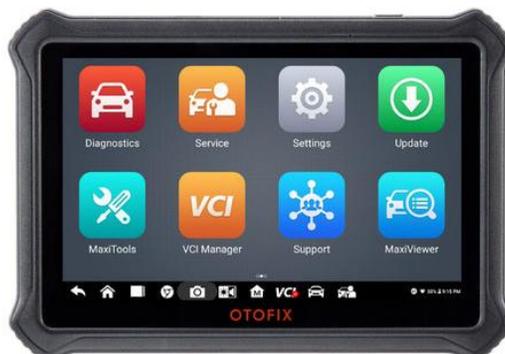
**Figura 10***Escáner automotriz OTOFIX D1*

**Nota.** En la imagen se observa la interface del escáner OTOFIX D1. Tomada de Otofif, por Otofif D1 (Otofif, 2017)

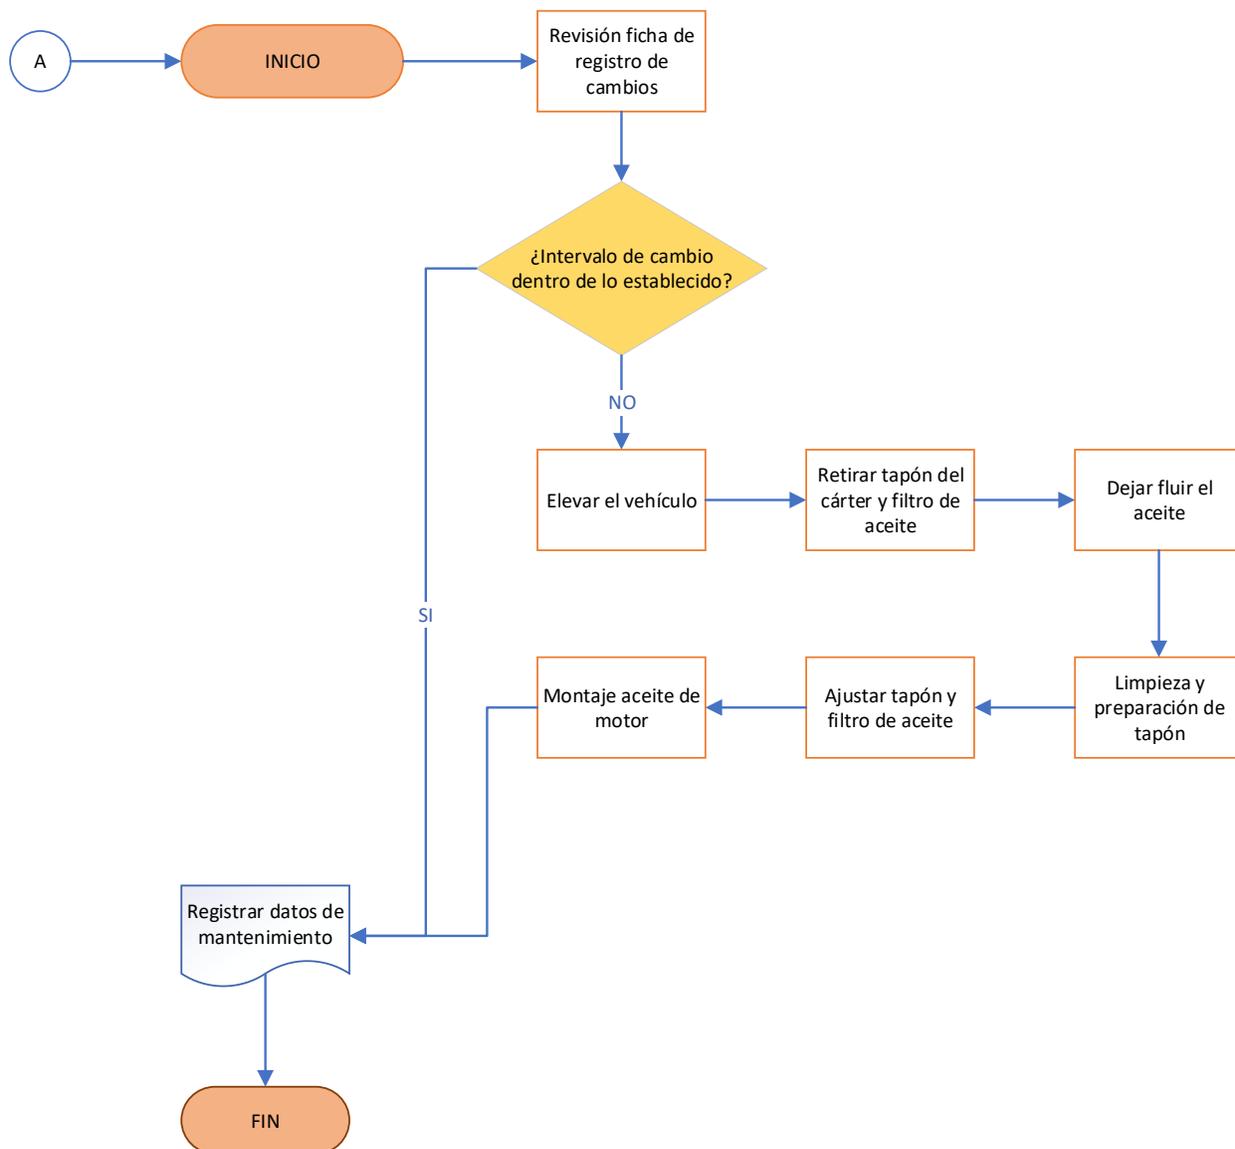
*Nota.* Diagrama de flujo sección A detalla el mantenimiento preventivo enfocado al lubricante del motor y filtro de aceite como parte del protocolo de puesta a punto del vehículo de prueba.

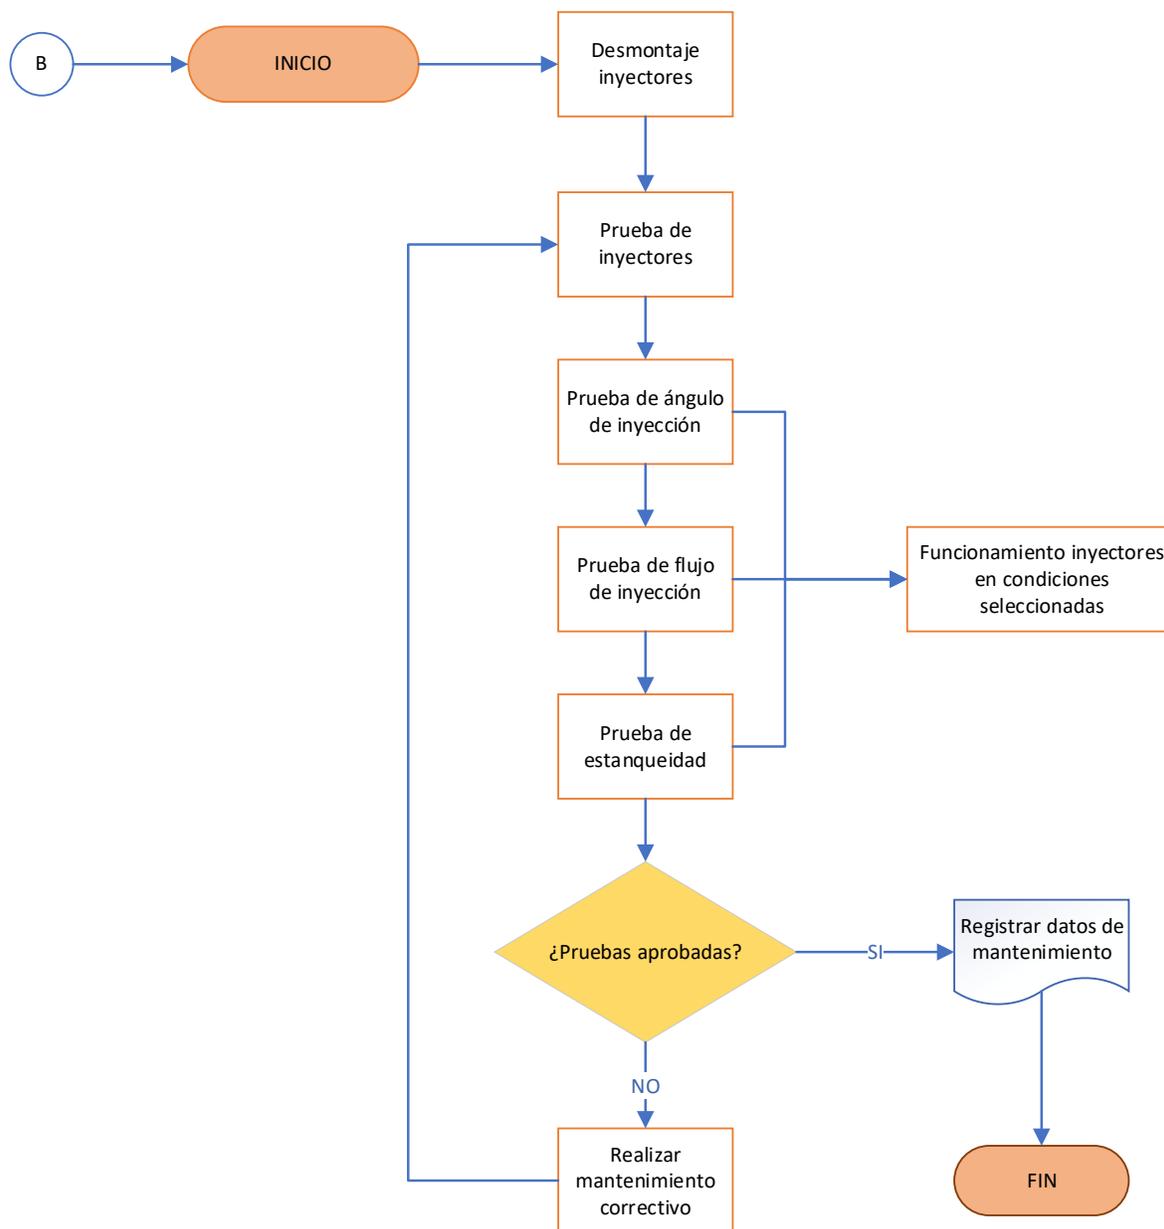
*Nota.* Diagrama de flujo sección B señala las cuatro pruebas de funcionamiento de un inyector como parte del protocolo de la puesta a punto del vehículo de prueba.

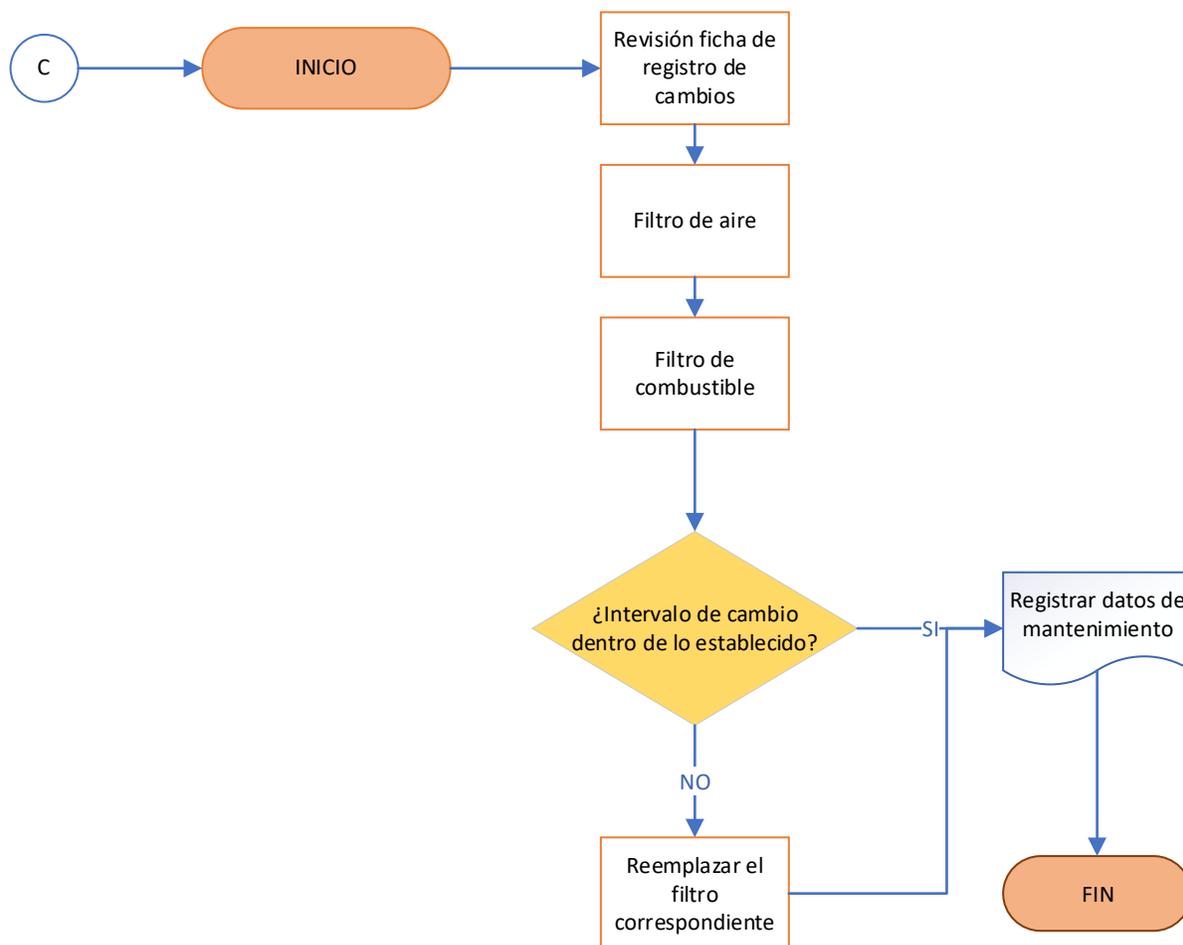
*Nota.* Diagrama de flujo sección C presenta el mantenimiento preventivo de los filtros tanto de aire como de combustible como parte del protocolo de la puesta del vehículo de prueba.

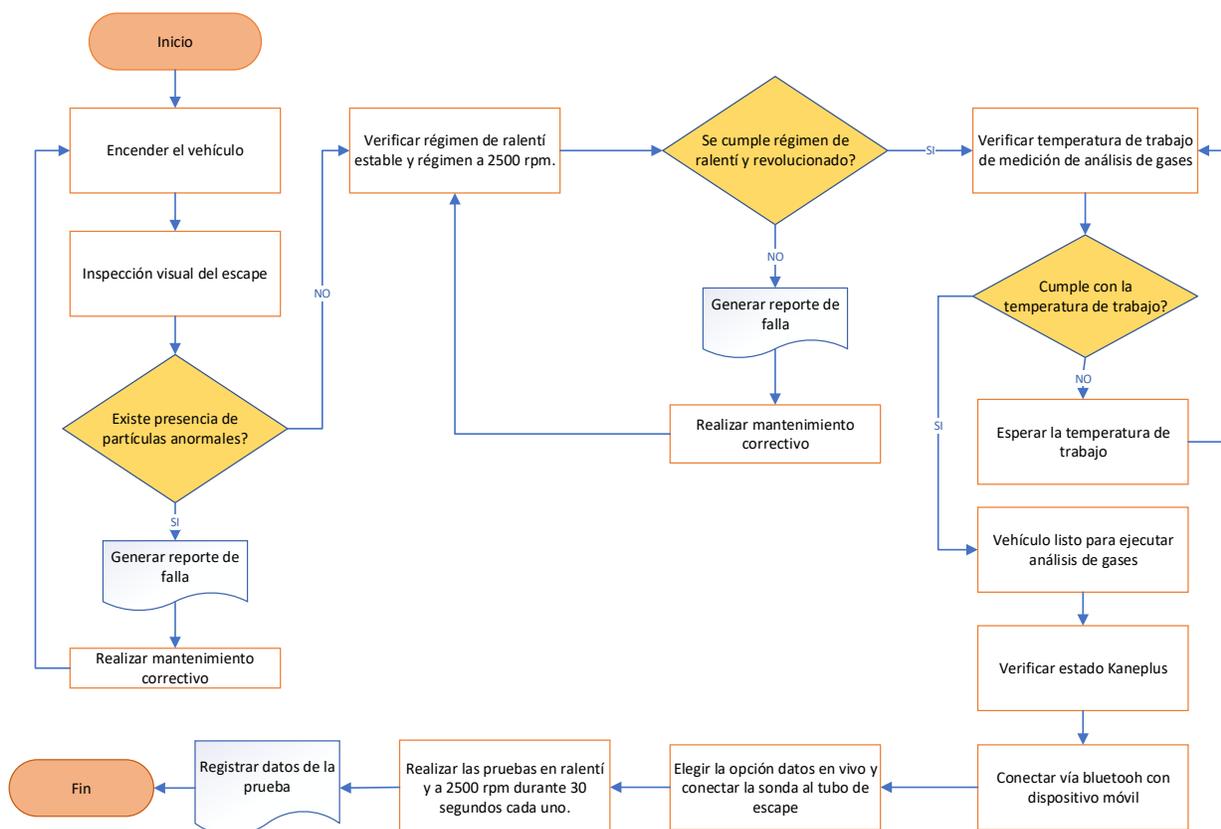
Protocolo para de uso del analizador de gases

*Nota.* Diagrama de flujo refleja un protocolo de uso del analizador de gases que considera el proceso para la medición de gases post combustión en estado ideal y en condición de falla.

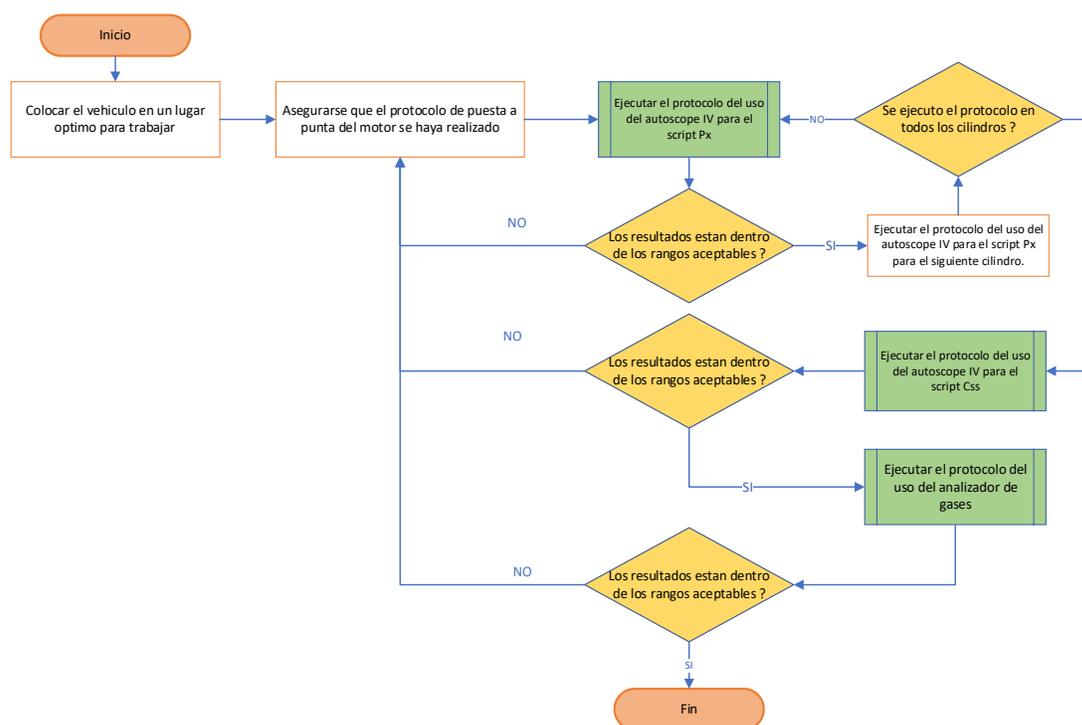
*Nota.* Diagrama de flujo de la ejecución de los protocolos SCRIPT PX, SCRIPT CSS y de medición de gases que considera el estado del vehículo de prueba en condiciones ideales del motor.

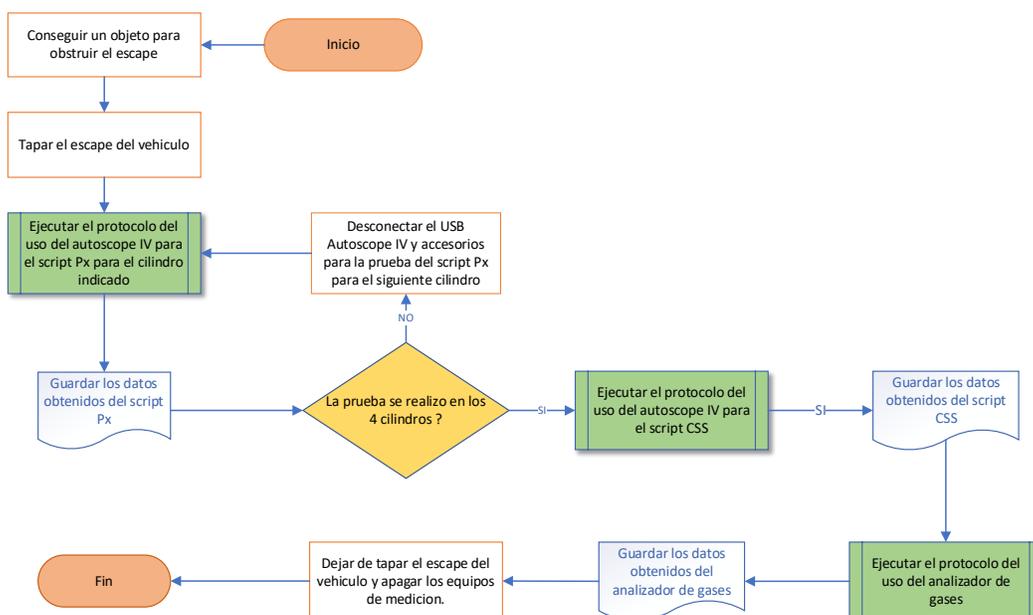
#### *Protocolo para las pruebas en condición de falla escape obstruido*

*Nota.* Diagrama de flujo refleja la ejecución de los protocolos de uso del SCRIPT PX, SCRIPT CSS y de medición de gases que considera la condición de falla de obstrucción de evacuación de las emisiones del motor post combustión.

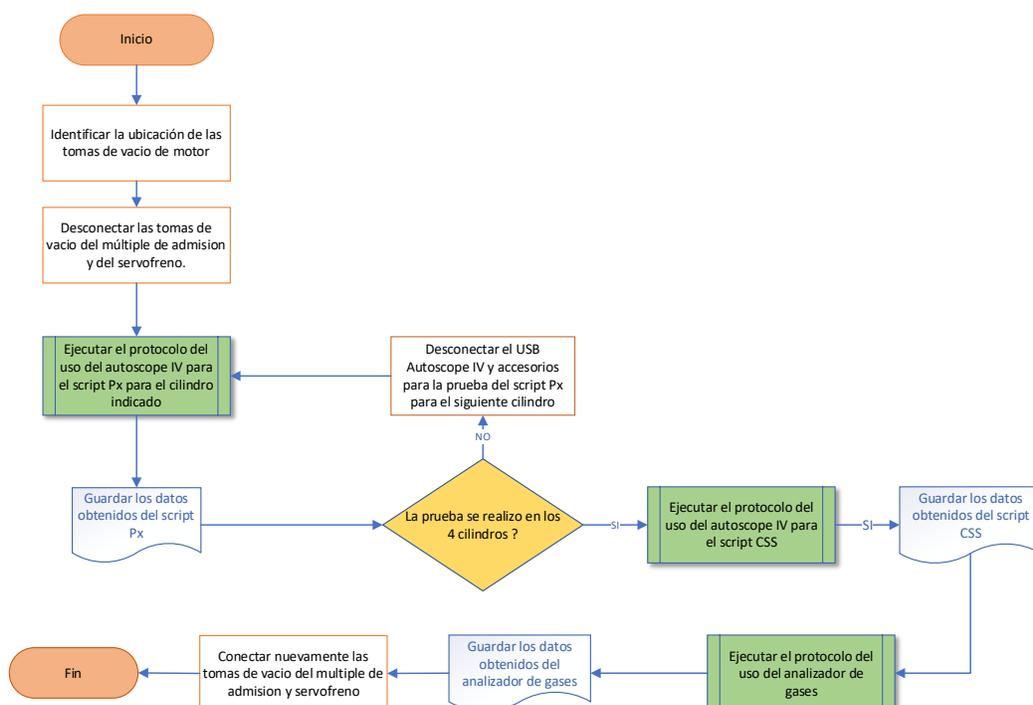
*Protocolo para las pruebas en condición de falla fugas de vacío*

*Nota.* Diagrama de flujo presenta la ejecución de los protocolos de uso del SCRIPT PX, SCRIPT CSS y de medición de gases que considera la condición de falla, la desvinculación de tomas de vacío y la incidencia en el llenado del motor de combustión interna.

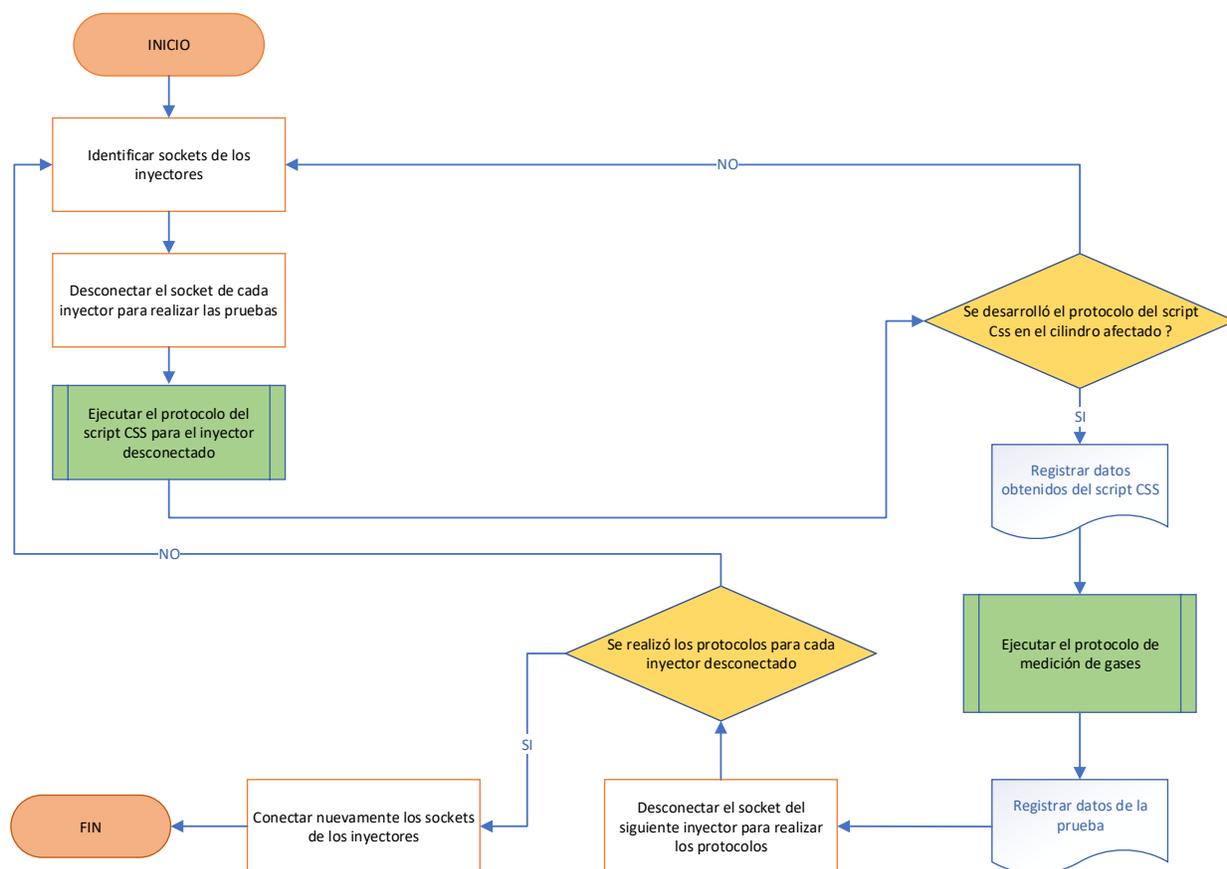
*Nota.* Diagrama de flujo detalla ejecución de protocolos de uso del SCRIPT CSS y de medición de gases que considera la condición de falla, el cilindro sin trabajar producto de desconectar el inyector evitando que se produzca la combustión.

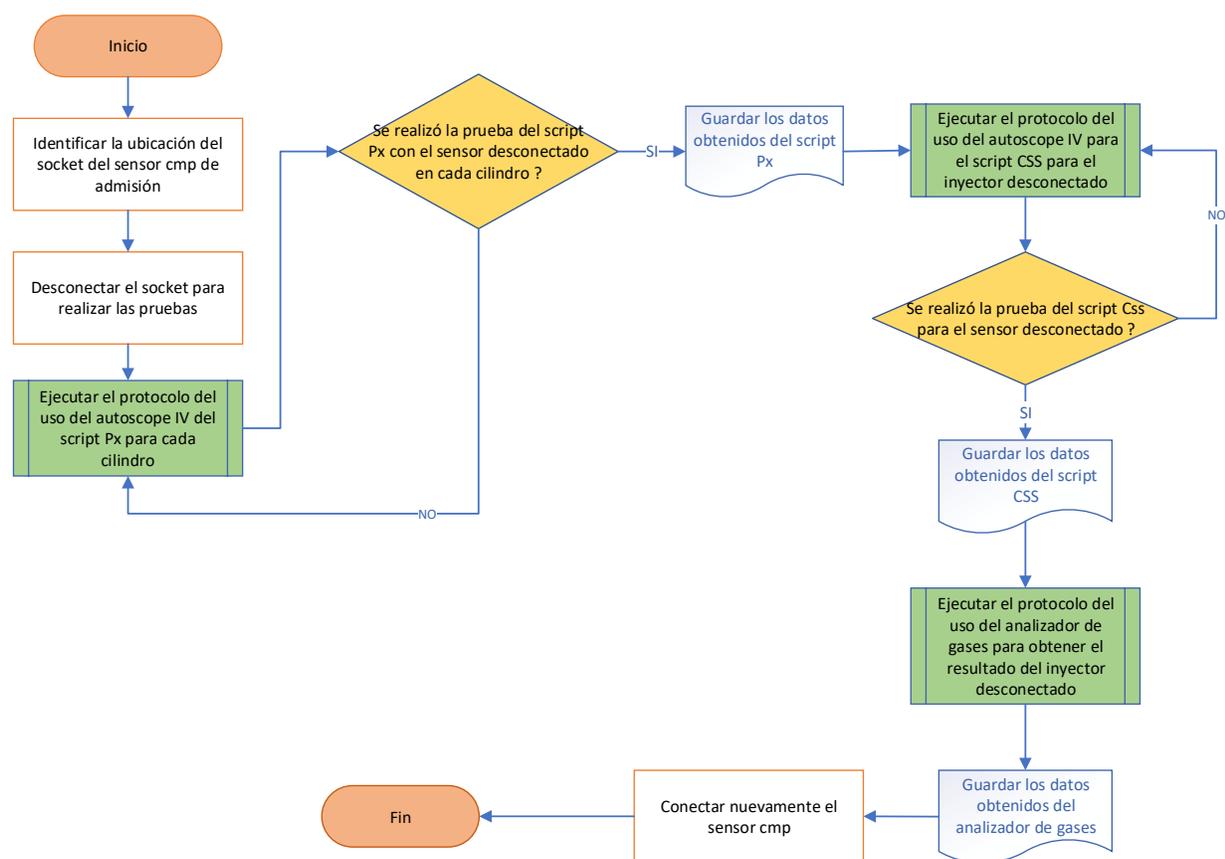
*Protocolo para las pruebas en condición de falla desconexión CMP de admisión*

*Nota.* Diagrama de flujo refleja la ejecución de los protocolos de uso del SCRIPT PX, SCRIPT CSS y de medición de gases que considera la condición de falla, la desconexión socket del

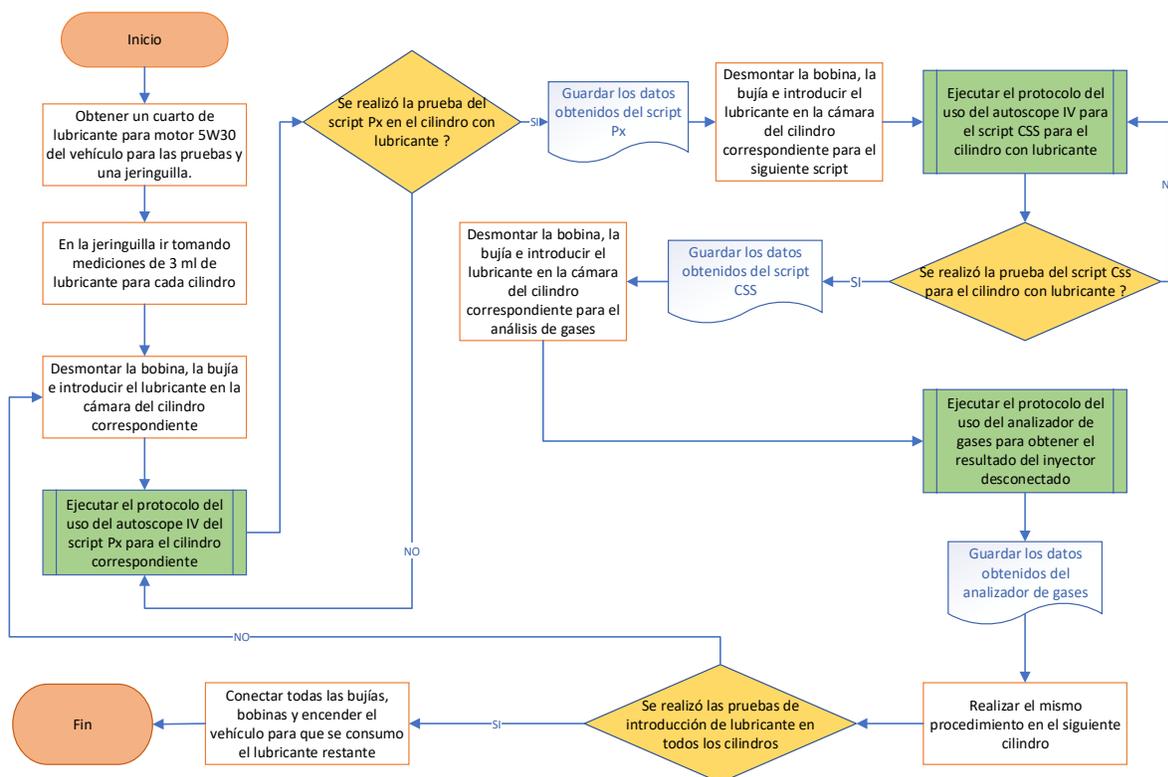
#### *Protocolo para las pruebas en condición de falla aumento de compresión en los cilindros*

*Nota.* Diagrama de flujo refleja la ejecución de los protocolos de uso del SCRIPT PX, SCRIPT CSS y de medición de gases que considera la condición de falla, el aumento de la compresión en la cámara de combustión la incidencia en las emisiones de gases por la detonación de aceite.

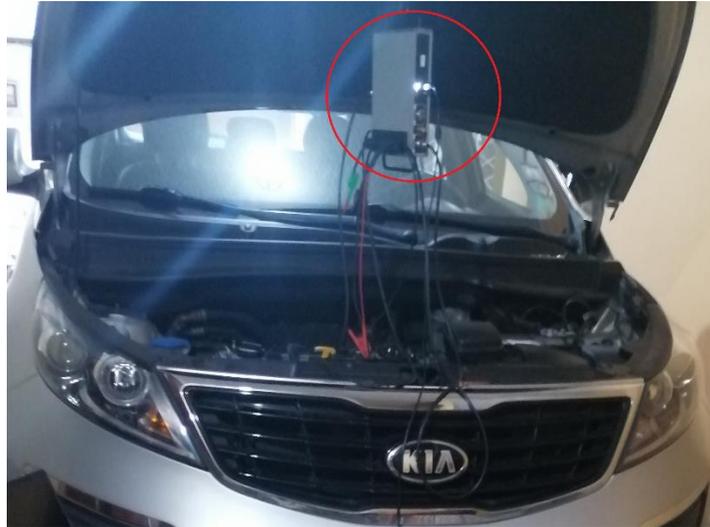
**Figura 25**

*Conexión del USB Autoscope en el motor*

*Nota.* En la figura se observa la ubicación del equipo USB Autoscope IV y accesorios en el vehículo de prueba.

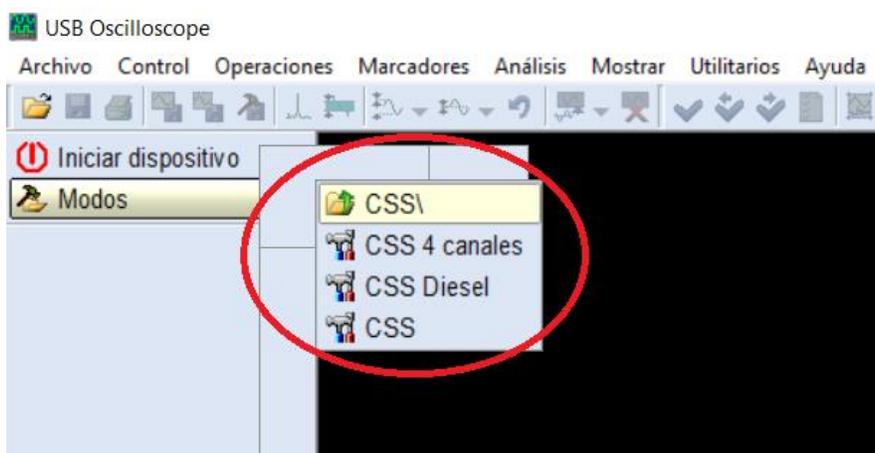
### Figura 31

*Interfaz para selección del SCRIPT CSS*

*Nota.* Se observa la interfaz para seleccionar el modo Css, que considera la opción idónea para realizar la prueba.

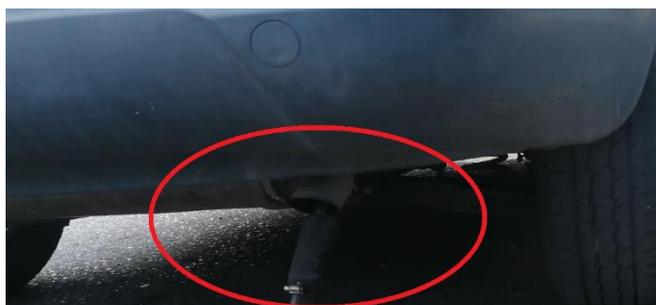
## Figura 33

### Instalación sonda en el escape

*Nota.* Se observa la forma de instalar la sonda del equipo en el escape del vehículo.

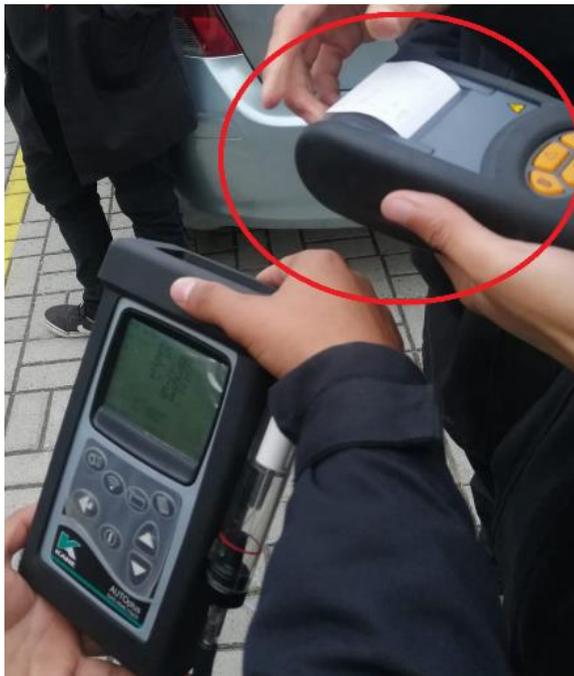
### Figura 34

*Uso del analizador de gases*

*Nota.* Se observa la ejecución de medición de gases con el Kane plus e impresión del reporte de la prueba.

Esta prueba se ejecuta en un régimen de giro a 2500 rpm y en ralentí, donde se obtienen porcentajes de los gases emitidos post combustión por el motor de combustión interna en condiciones ideales.

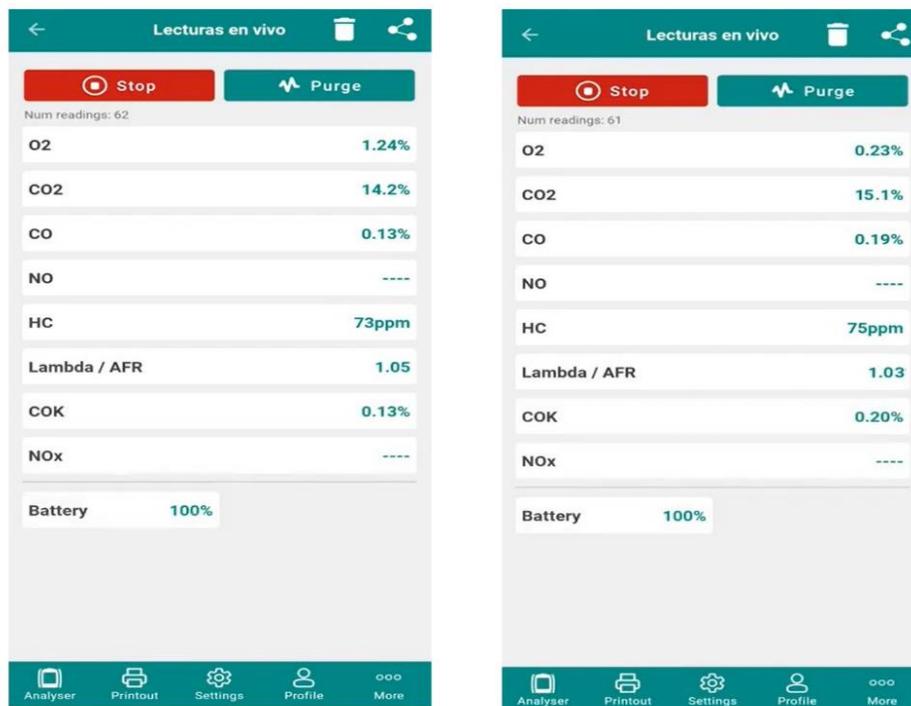
*Nota.* En la imagen se observa dos reportes, en la figura de la izquierda se detallan los valores obtenidos de los gases emitidos por el motor en ralentí y en la figura de la derecha en un régimen de 2500 rpm, con el motor en condiciones ideales.

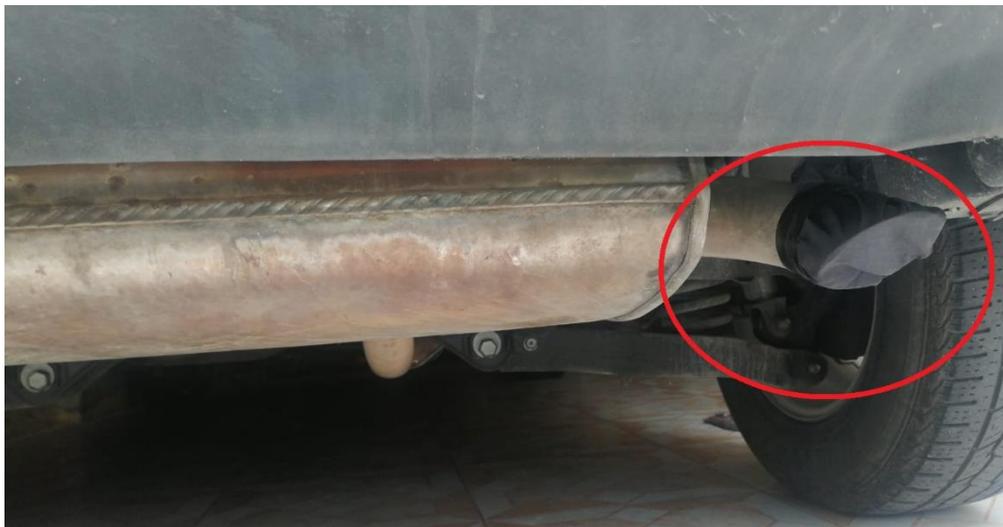
*Nota.* En la figura se observa la obstrucción del escape que considera la ejecución del ensayo de mallado, en la salida de las emisiones post combustión en el tubo de escape.

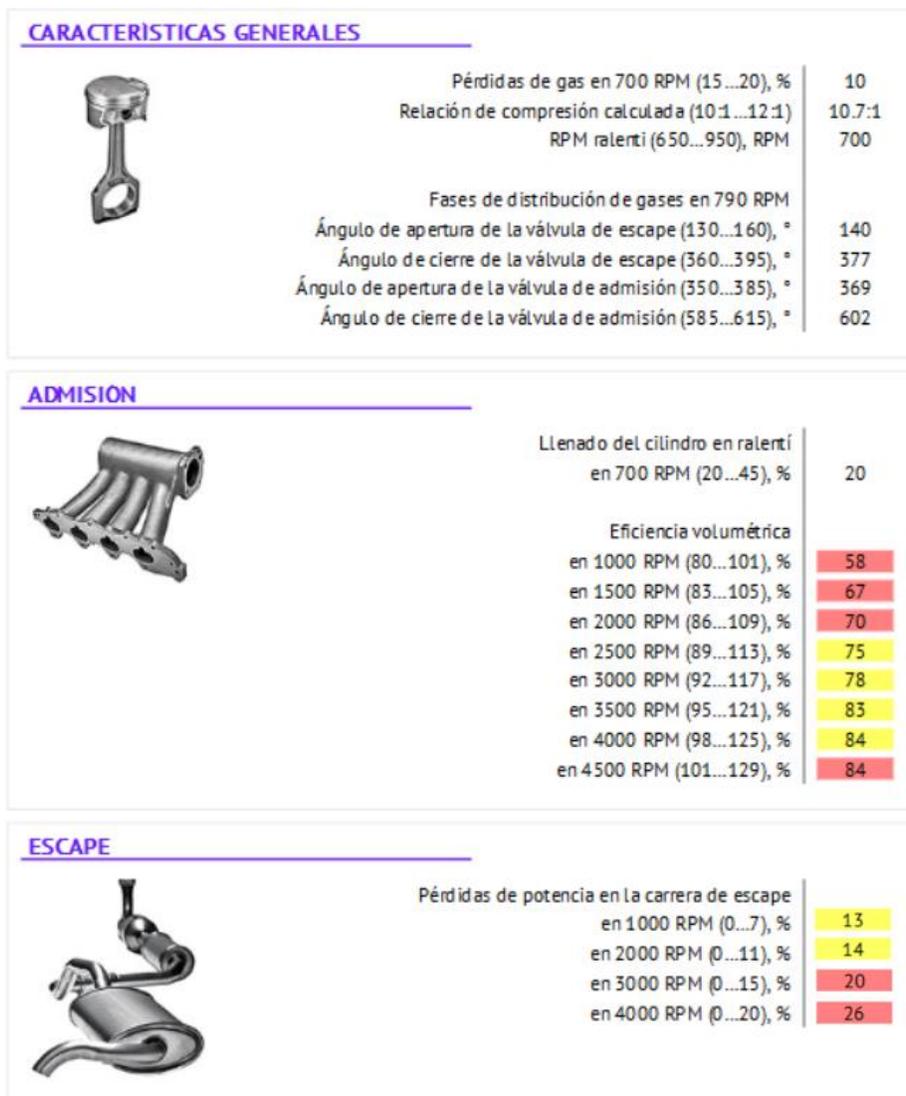
Nota. En la figura se observan los resultados obtenidos del SCRIPT PX en el cilindro 1 del motor en condición de falla el escape obstruido, que considera resultados de eficiencia volumétrica y pérdidas de potencia en la carrera de escape con variación por la acumulación de gases en el barrido del motor de combustión interna.

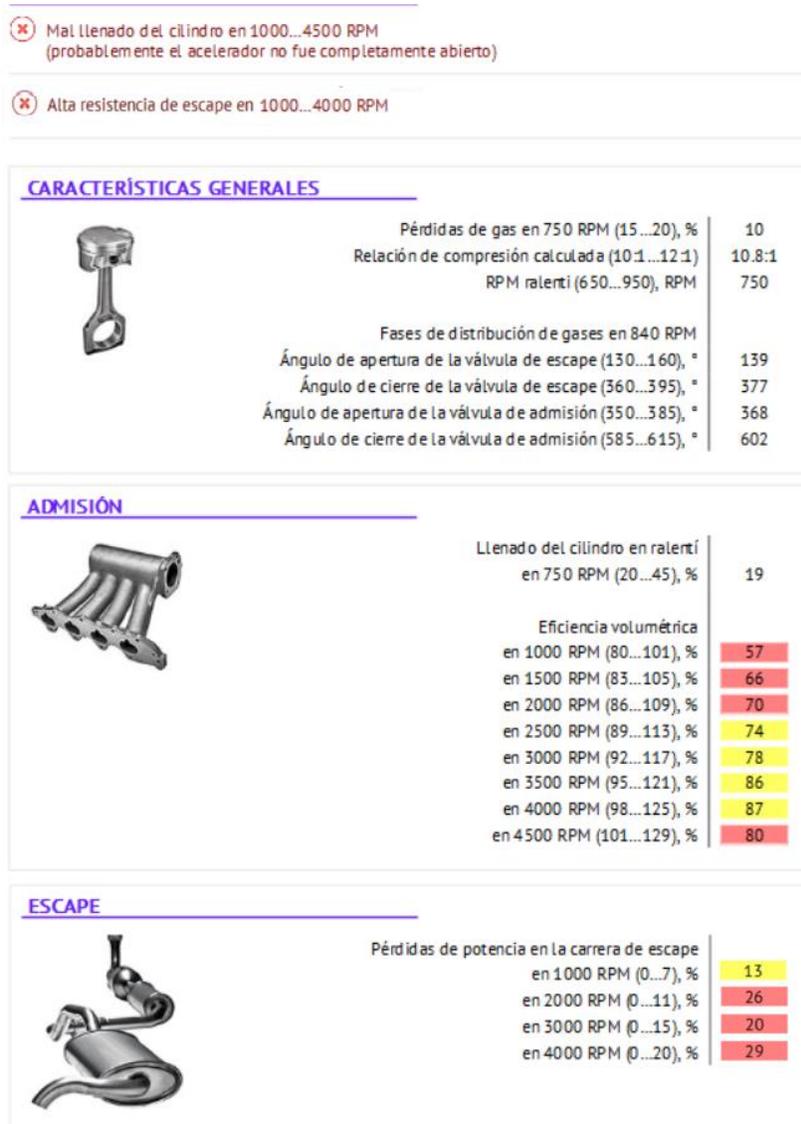
Nota. En la figura se observan los resultados obtenidos del SCRIPT PX en el cilindro 2 del motor en condición de falla el escape obstruido, que considera resultados de eficiencia volumétrica y pérdidas de potencia en la carrera de escape con variación por la acumulación de gases en el barrido del motor de combustión interna.

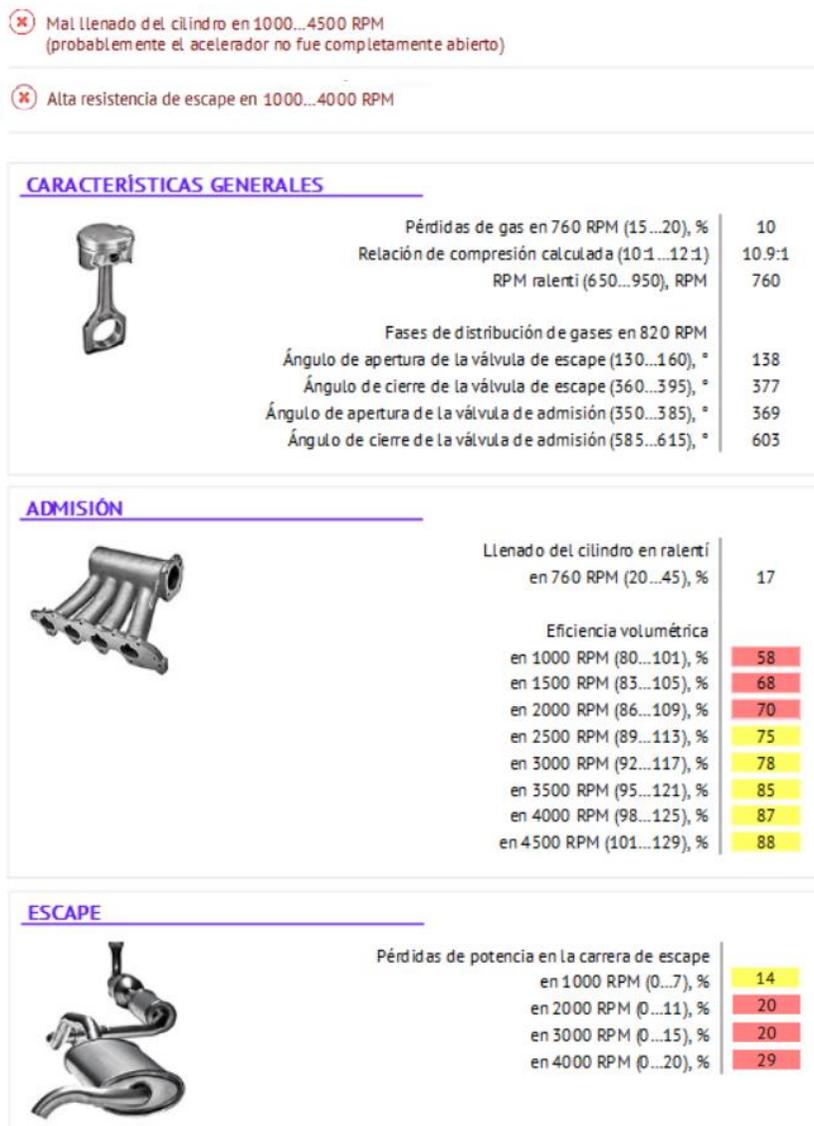
*Nota.* En la figura se observan los resultados obtenidos del SCRIPT PX en el cilindro 2 del motor en condición de falla el escape obstruido, que considera resultados de eficiencia volumétrica y pérdidas de potencia en la carrera de escape con variación por la acumulación de gases en el barrido del motor de combustión interna.

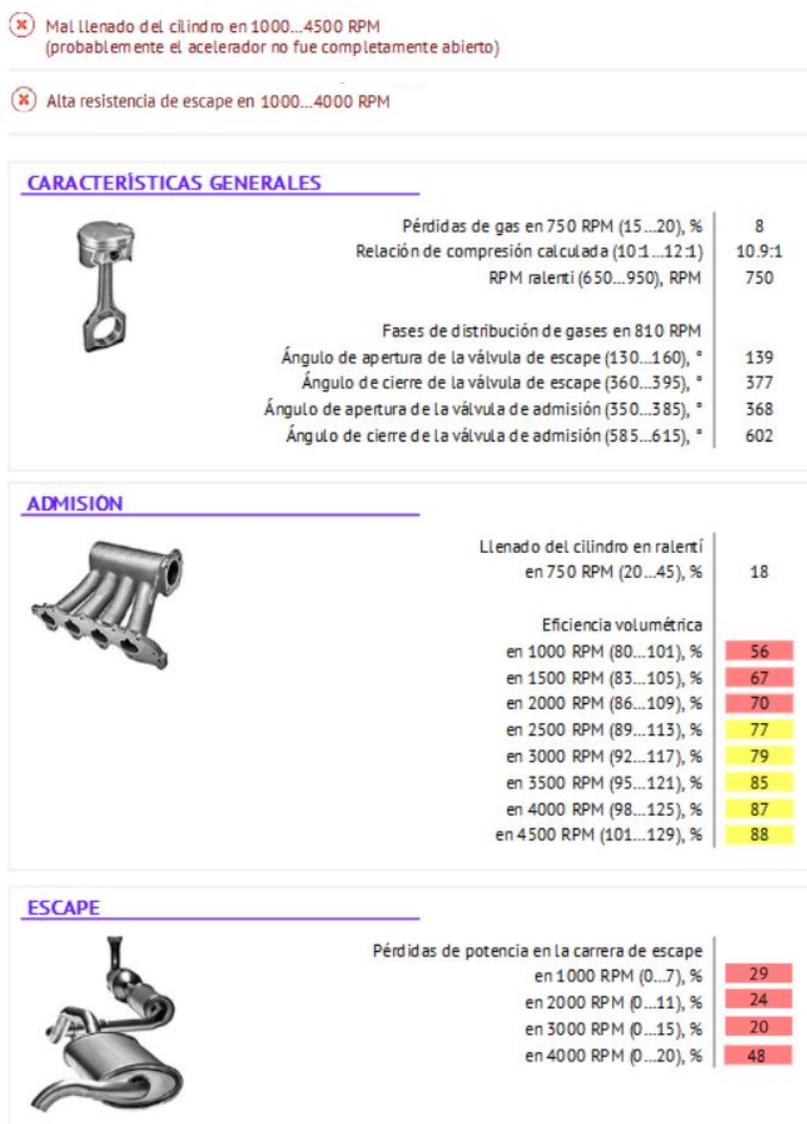
*Nota.* En la figura se observan los resultados obtenidos del SCRIPT PX en el cilindro 4 del motor en condición de falla el escape obstruido, que considera resultados de eficiencia volumétrica y pérdidas de potencia en la carrera de escape con variación por la acumulación de gases en el barrido del motor de combustión interna.

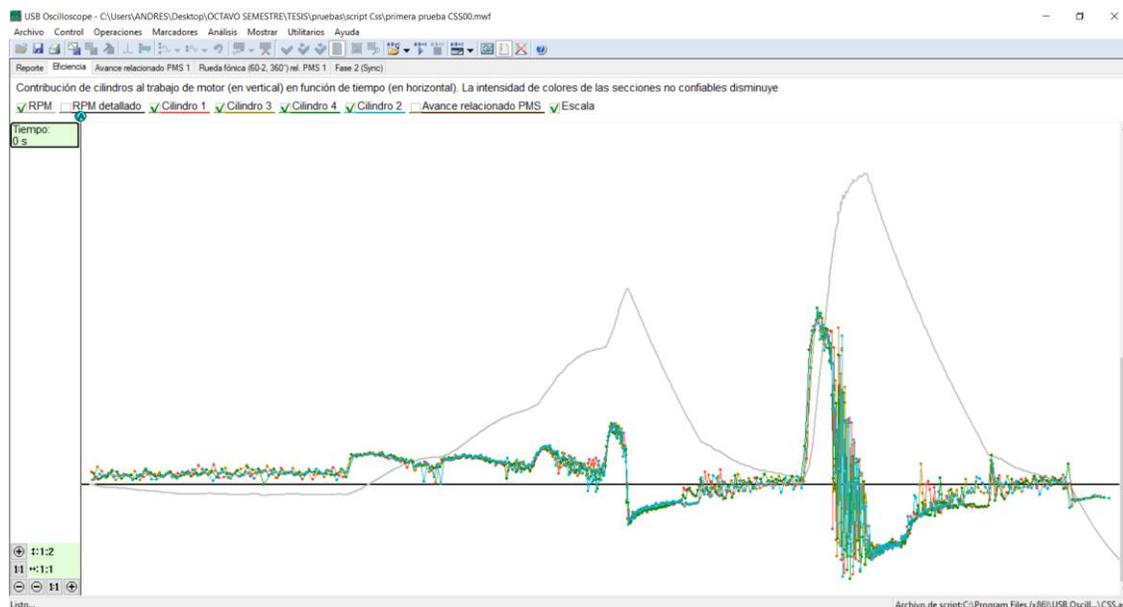
*Nota.* En la figura se detallan los resultados obtenidos del script Csx en los 4 cilindros del motor en la condición de falla del escape obstruido, que considera la contribución de los cilindros al trabajo del motor en el barrido del motor de combustión interna.

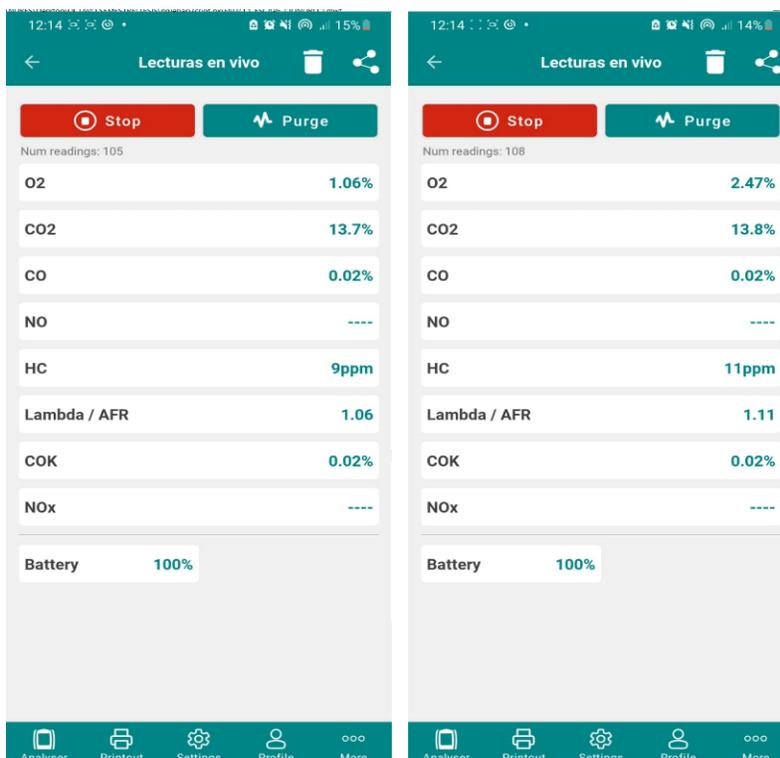
*Nota.* En la imagen se observa dos reportes, en la figura de la izquierda se detallan los valores obtenidos de los gases emitidos por el motor en ralentí y en la figura de la derecha en un régimen de 2500 rpm.

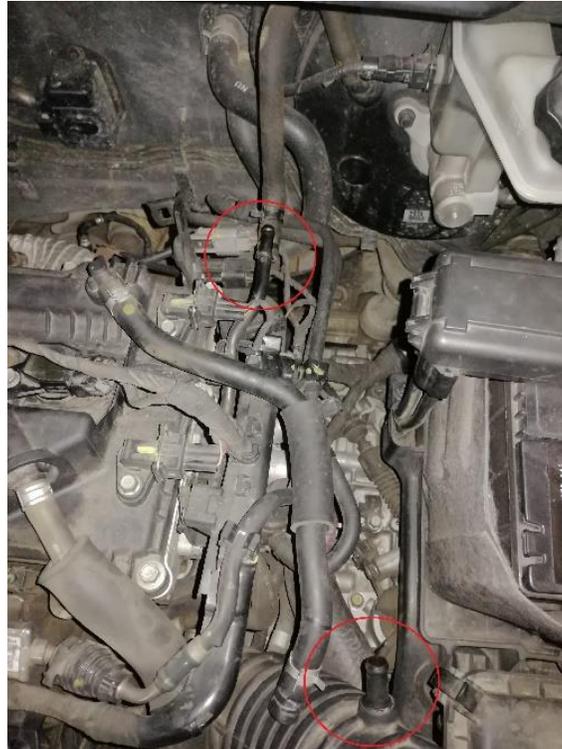
*Nota.* En la figura se observa que la toma de vacío del servofreno y del múltiple de admisión están desconectados, considera la condición de falla afectando la eficiencia volumétrica del ciclo de admisión del motor de combustión interna.

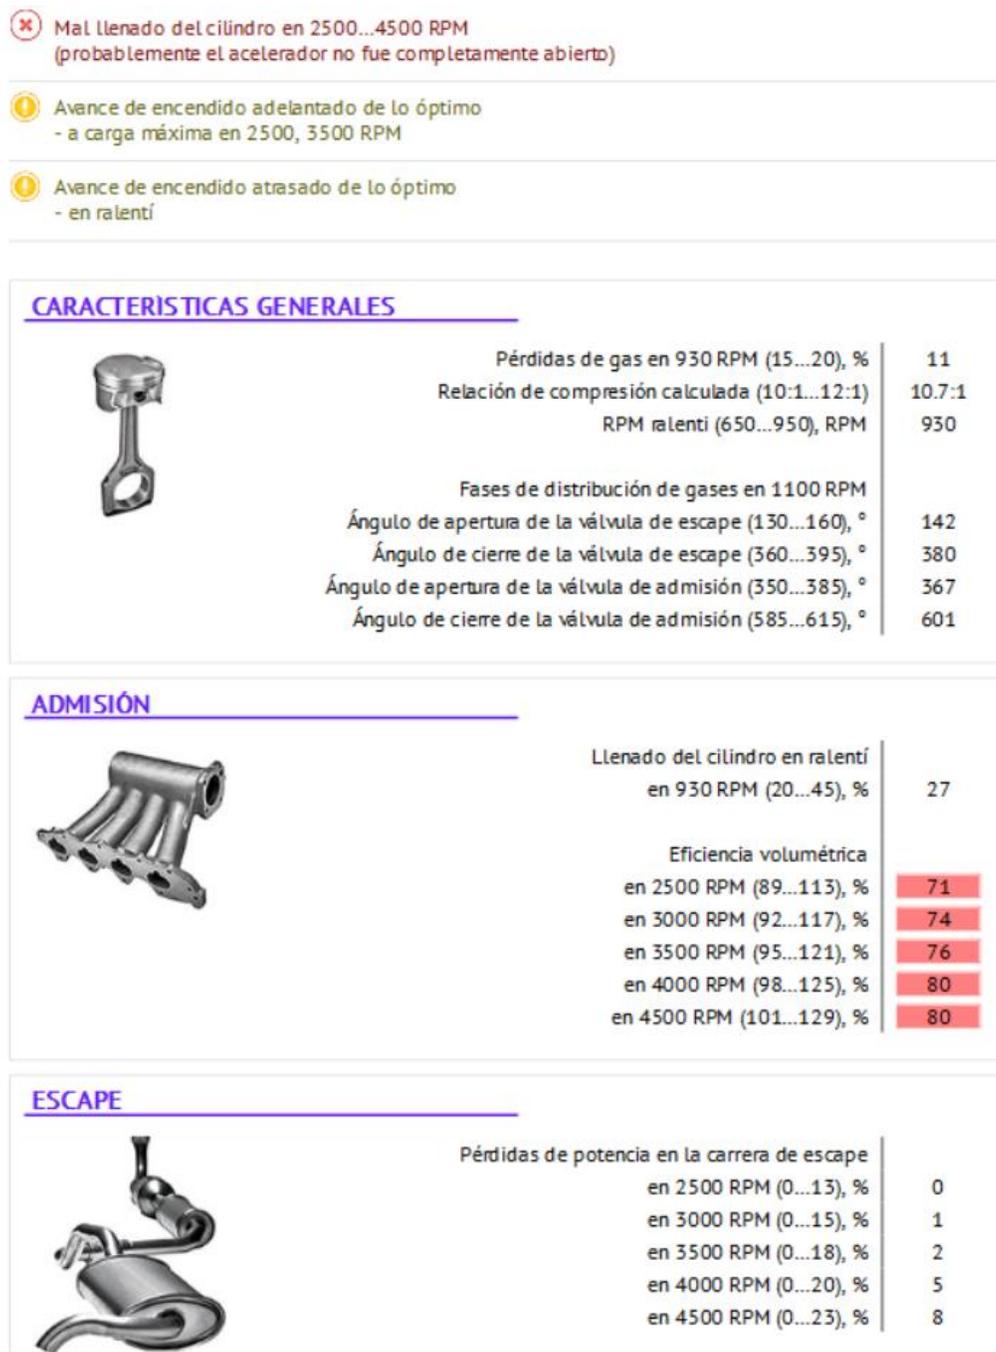
*Nota.* En la figura se observan los resultados obtenidos del SCRIPT PX en el cilindro 1 del motor en condición de falla el escape obstruido, que considera resultados de eficiencia volumétrica que se ve afectado por el llenado ineficiente.
