**Investigación de la visualización, grabación y análisis de las señales para el diagnóstico avanzado del estado mecánico de los motores de combustión interna.**

Carrera de Ingeniería Automotriz

Trabajo de trabajo de integración curricular previo a la obtención del Título de Ingeniero

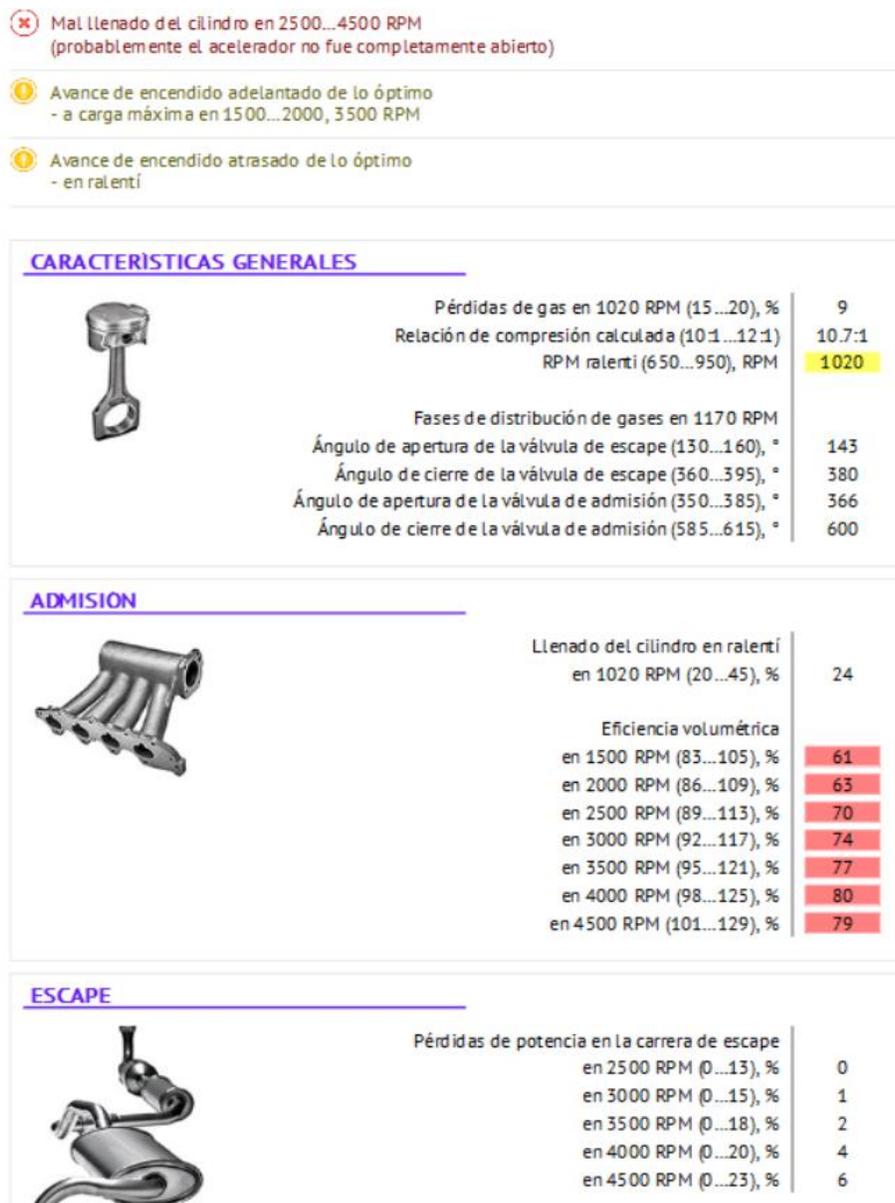
*Nota.* En la figura se observan los resultados obtenidos del SCRIPT PX en el cilindro 2 del motor en condición de falla el escape obstruido, que considera resultados de eficiencia volumétrica que se ve afectado por el llenado ineficiente.

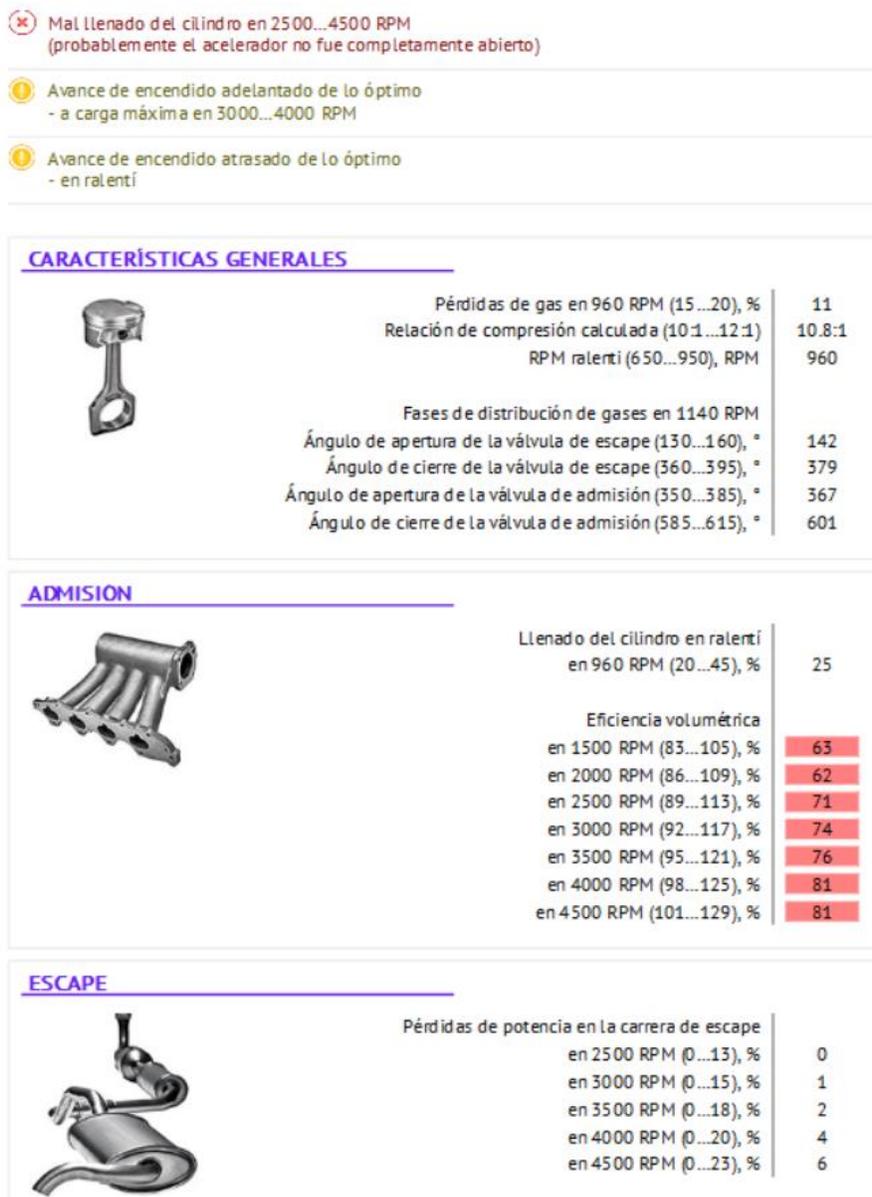
*Nota.* En la figura se observan los resultados obtenidos del SCRIPT PX en el cilindro 3 del motor en condición de falla el escape obstruido, que considera resultados de eficiencia volumétrica que se ve afectado por el llenado ineficiente.

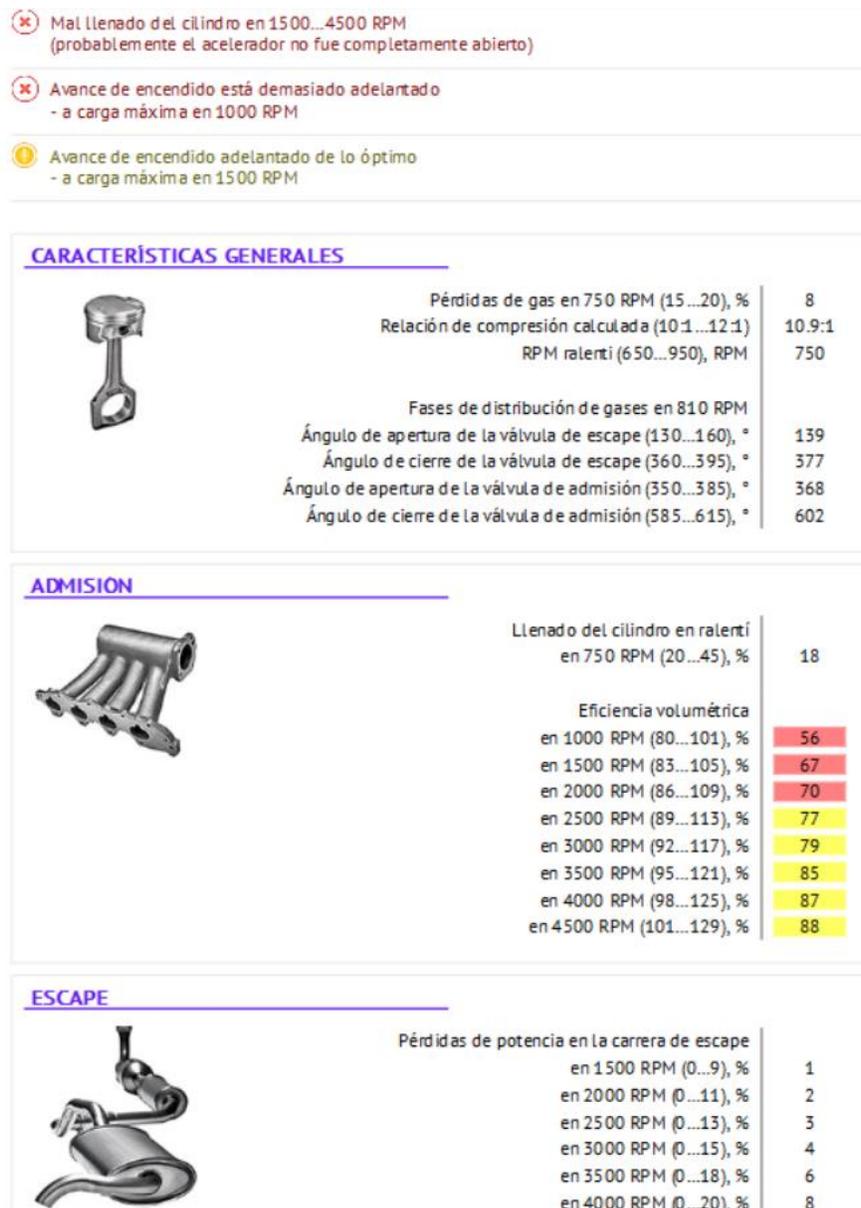
*Nota.* En la figura se observan los resultados obtenidos del SCRIPT PX en el cilindro 1 del motor en condición de falla el escape obstruido, que considera resultados de eficiencia volumétrica que se ve afectado por el llenado ineficiente.

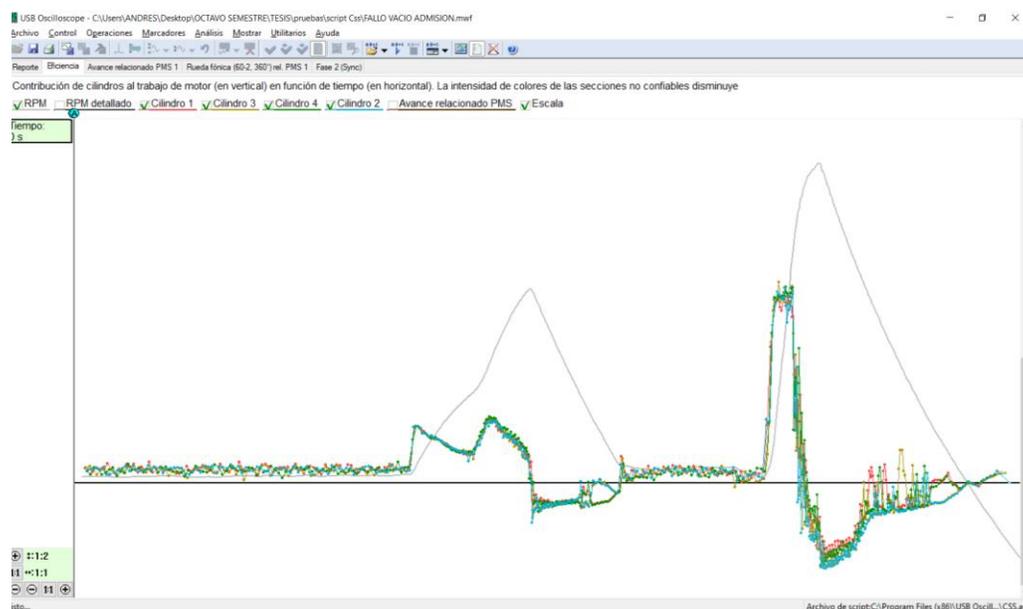
*Nota.* En la figura se detallan los resultados obtenidos del script Ccs en los 4 cilindros del motor en condición de falla de las fugas de vacío, que considera la incidencia del fallo conjuntamente con los resultados de la contribución de cilindros al trabajo del motor de combustión interna.

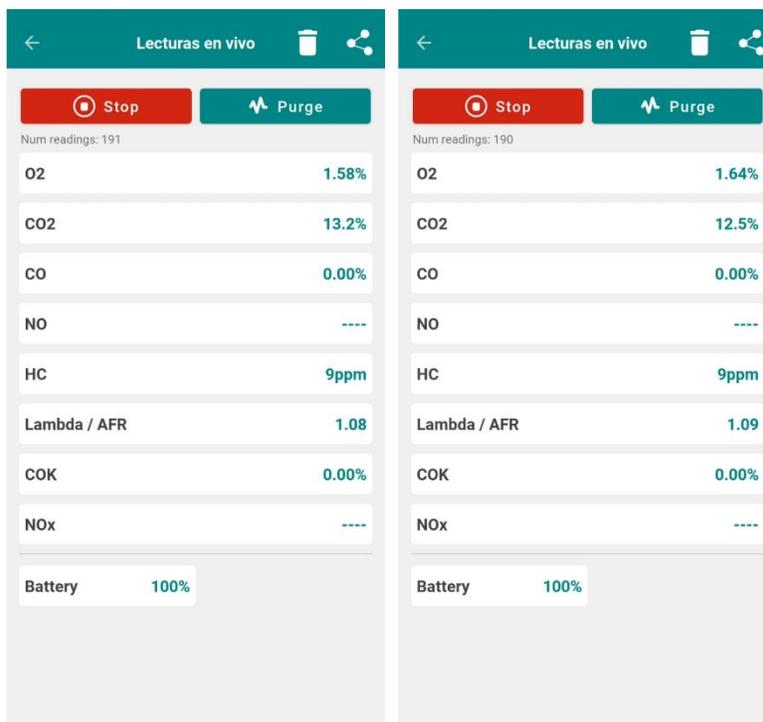
*Nota.* En la imagen se observa dos reportes, en la figura de la izquierda se detallan los valores obtenidos de los gases emitidos por el motor en ralentí y en la figura de la derecha en un régimen de 2500 rpm, con el motor en condición de falla de las fugas de vacío.

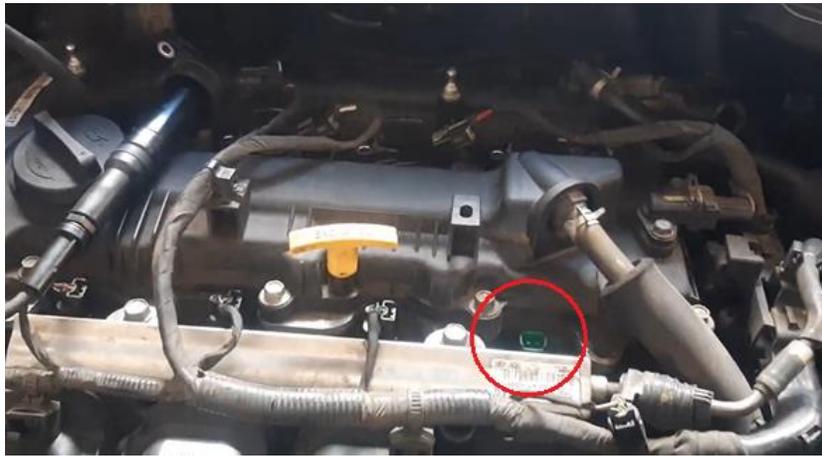
*Nota.* En la figura se observa la desconexión del socket del inyector, considera la condición de falla para un trabajo ineficiente del motor impidiendo el aporte de un cilindro.

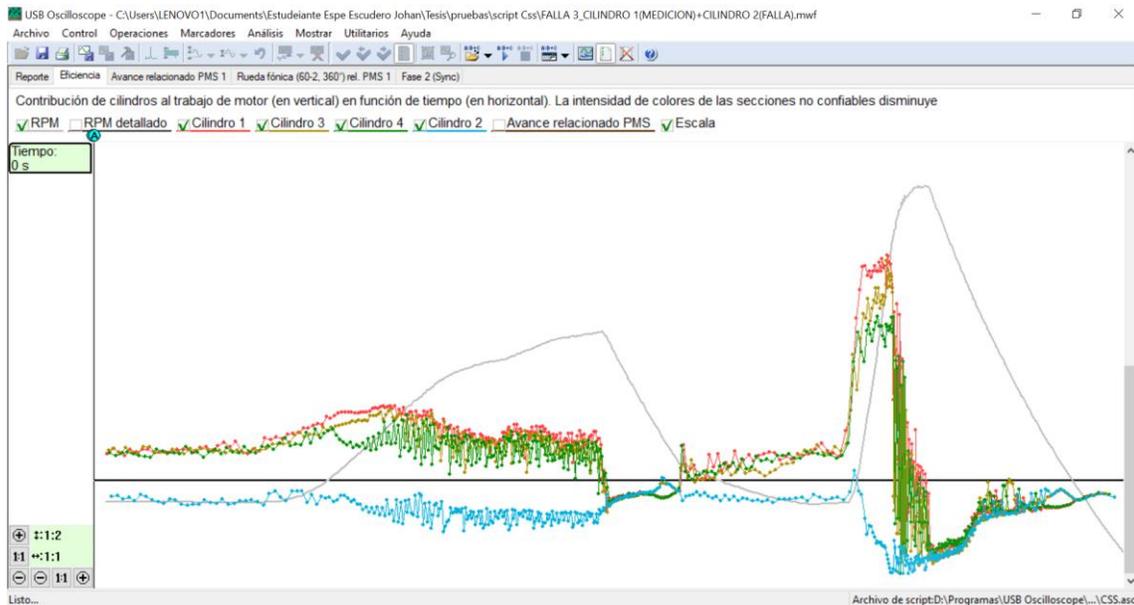
*Nota.* Se muestra los gráficos de eficiencia de los cilindros en los diferentes regímenes de funcionamiento del motor con falla del inyector, con la sincronización en el cilindro 1 y el inyector desconectado del cilindro 2.

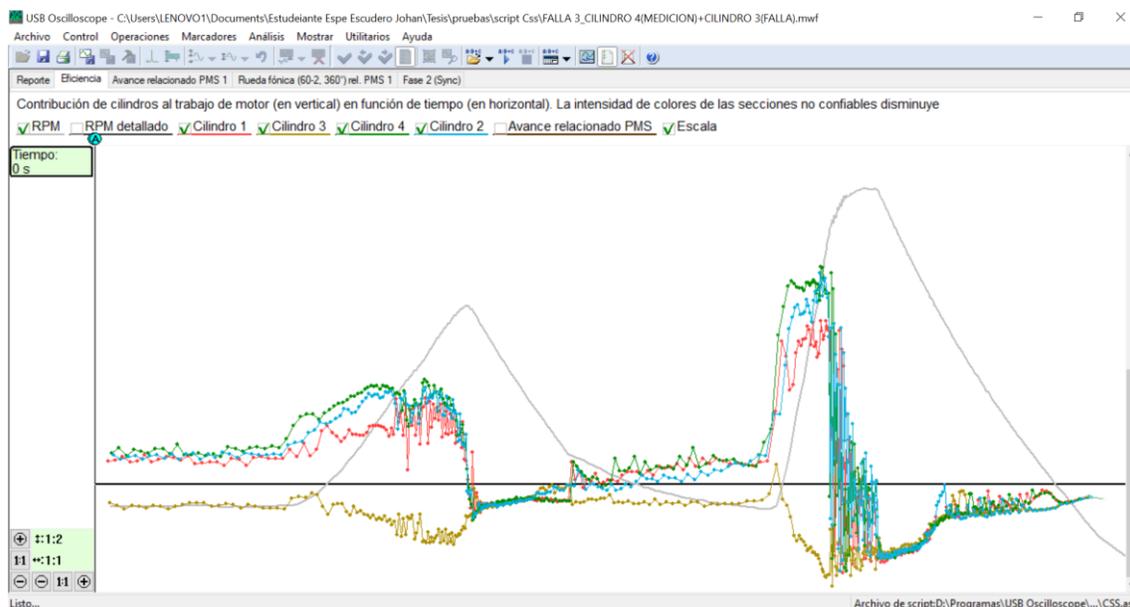
*Nota.* Se muestra los gráficos de eficiencia de los cilindros en los diferentes regímenes de funcionamiento del motor con falla del inyector, con la sincronización en el cilindro 1 y el inyector desconectado del cilindro 3.

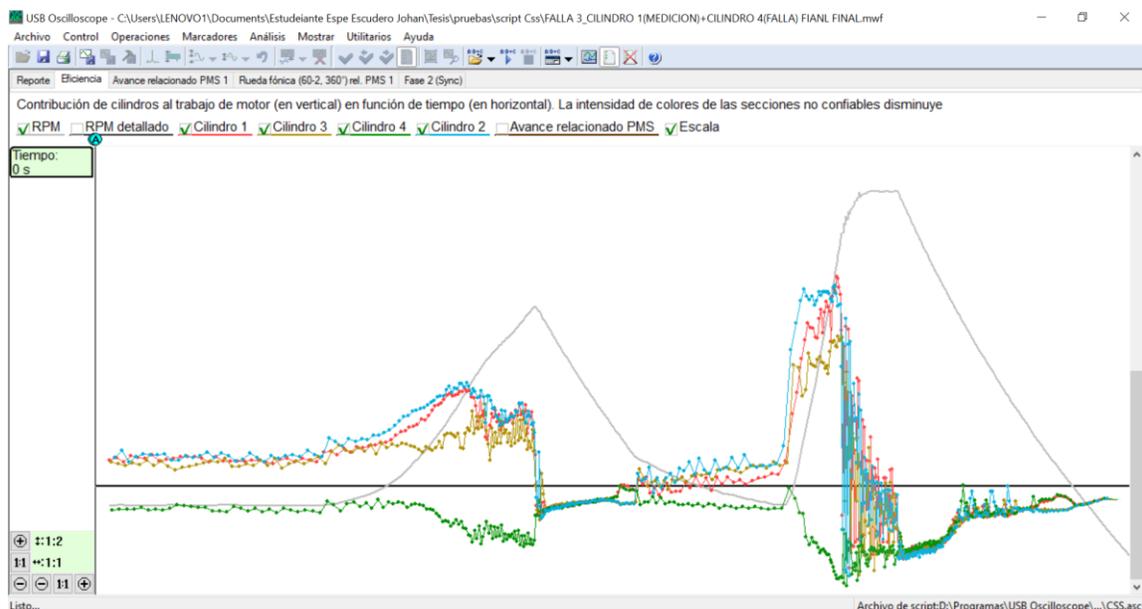
*Nota.* Se muestra los gráficos de eficiencia de los cilindros en los diferentes regímenes de funcionamiento del motor con falla del inyector, con la sincronización en el cilindro 1 y el inyector desconectado del cilindro 4.

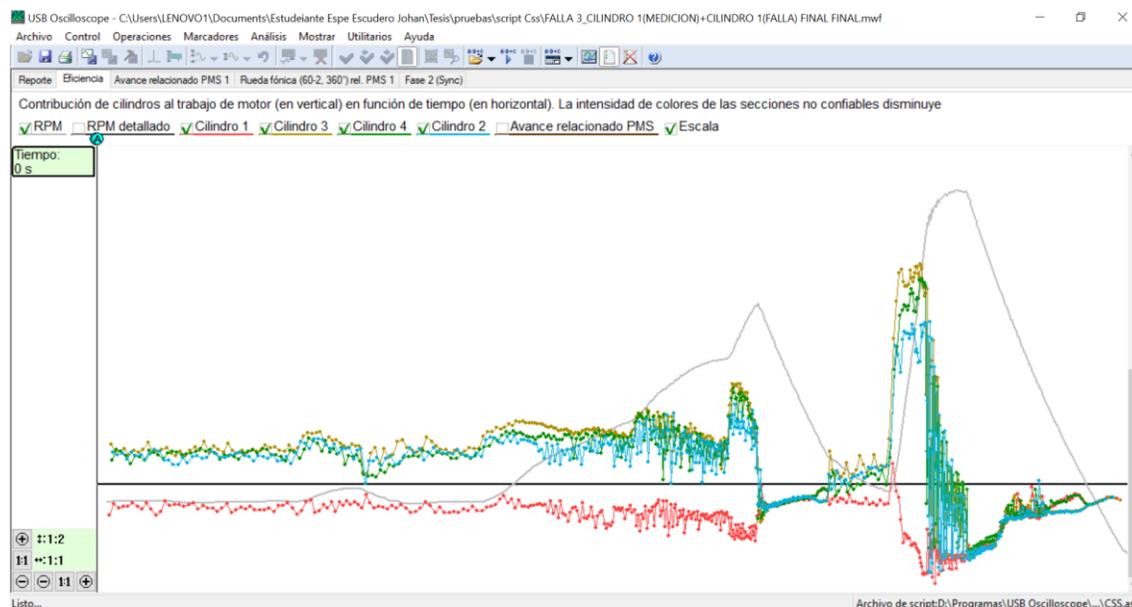
*Nota.* Se muestra los gráficos de eficiencia de los cilindros en los diferentes regímenes de funcionamiento del motor con falla del inyector, con la sincronización en el cilindro 2 y el inyector desconectado del cilindro 1.

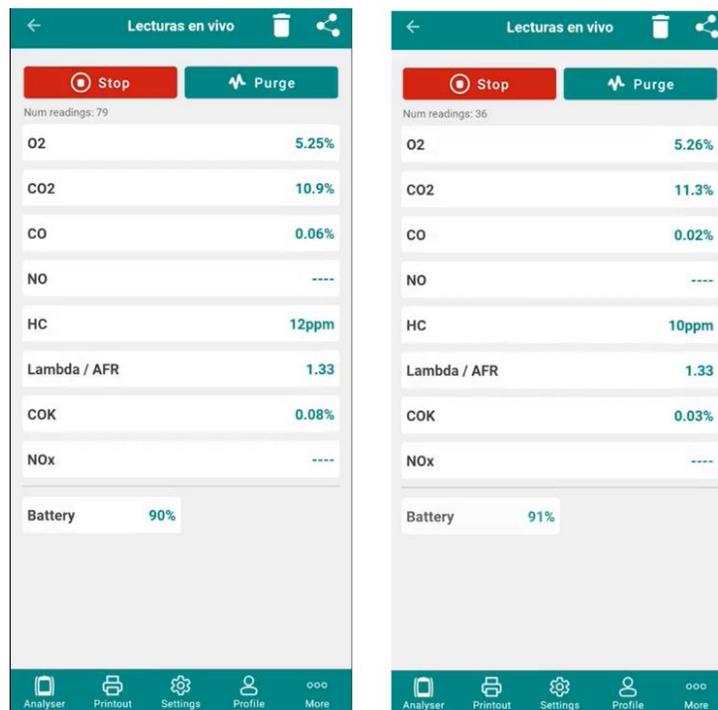
*Nota.* Se observa en la figura de la izquierda los valores obtenidos de los gases emitidos por el motor en régimen de ralentí y en la figura de la derecha en un régimen de 2500 rpm, con la sincronización en el cilindro 2 y el inyector desconectado del cilindro 1.

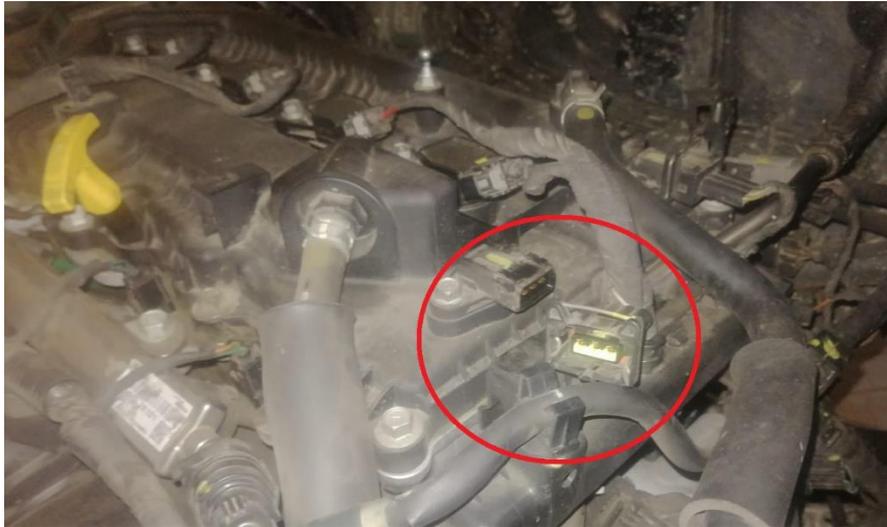
*Nota.* En la figura se observa la desconexión del socket del sensor CMP de admisión, considera la condición de falla de un llenado ineficaz, para afectar la eficiencia volumétrica del motor de combustión interna.

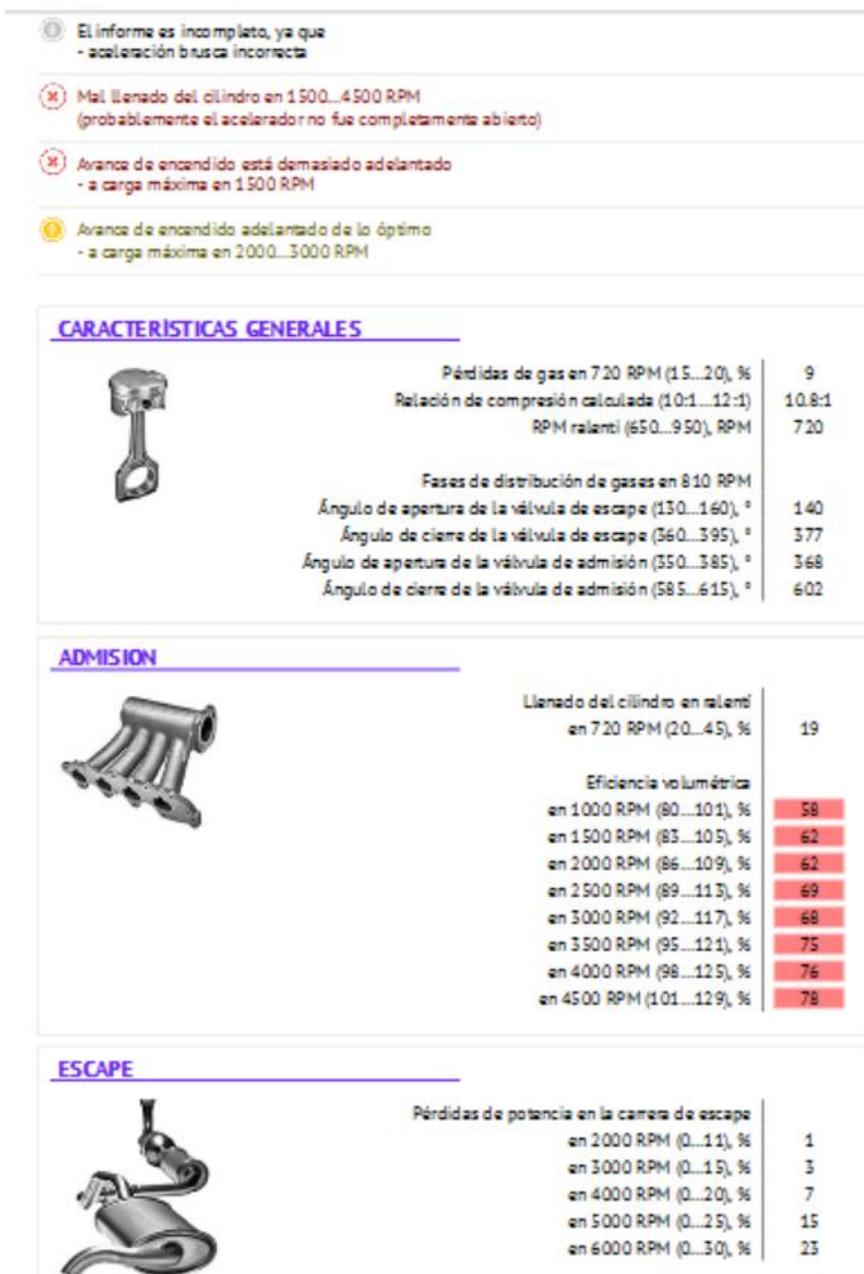
Nota. En la figura se observan los resultados obtenidos del SCRIPT PX en el cilindro 1 del motor en condición de falla el CMP de admisión desconectado, que considera ángulos de cierre y apertura de las válvulas de admisión que se ve afectado por una señal errónea del sensor para el sistema electrónico de la ECU.

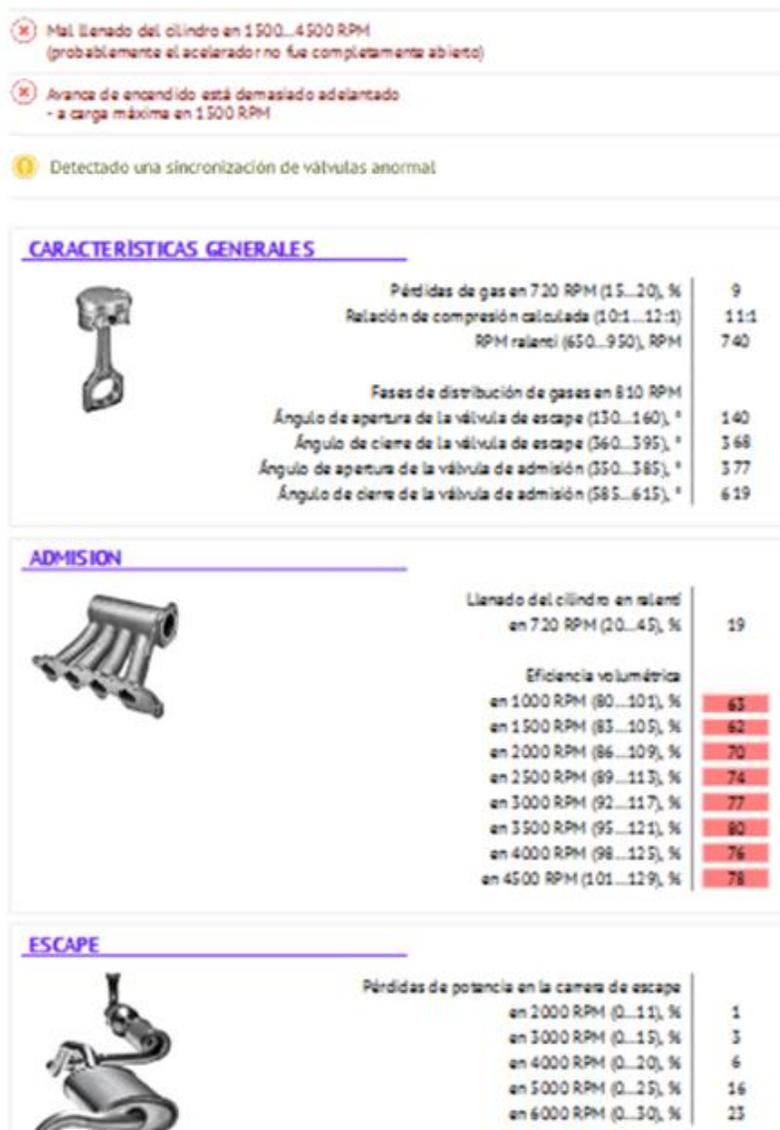
*Nota.* En la figura se observan los resultados obtenidos del SCRIPT PX en el cilindro 2 del motor en condición de falla el CMP de admisión desconectado, que considera ángulos de cierre y apertura de las válvulas de admisión que se ve afectado por una señal errónea del sensor para el sistema electrónico de la ECU.

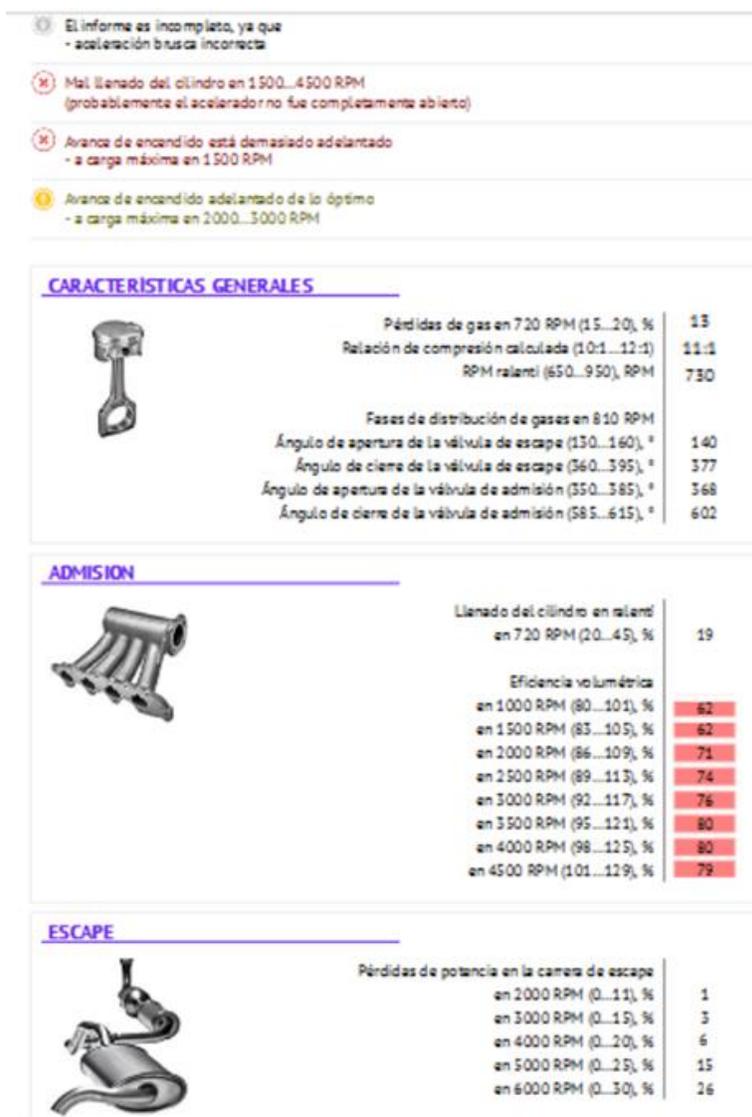
*Nota.* En la figura se observan los resultados obtenidos del SCRIPT PX en el cilindro 3 del motor en condición de falla el CMP de admisión desconectado, que considera ángulos de cierre y apertura de las válvulas de admisión que se ve afectado por una señal errónea del sensor para el sistema electrónico de la ECU.

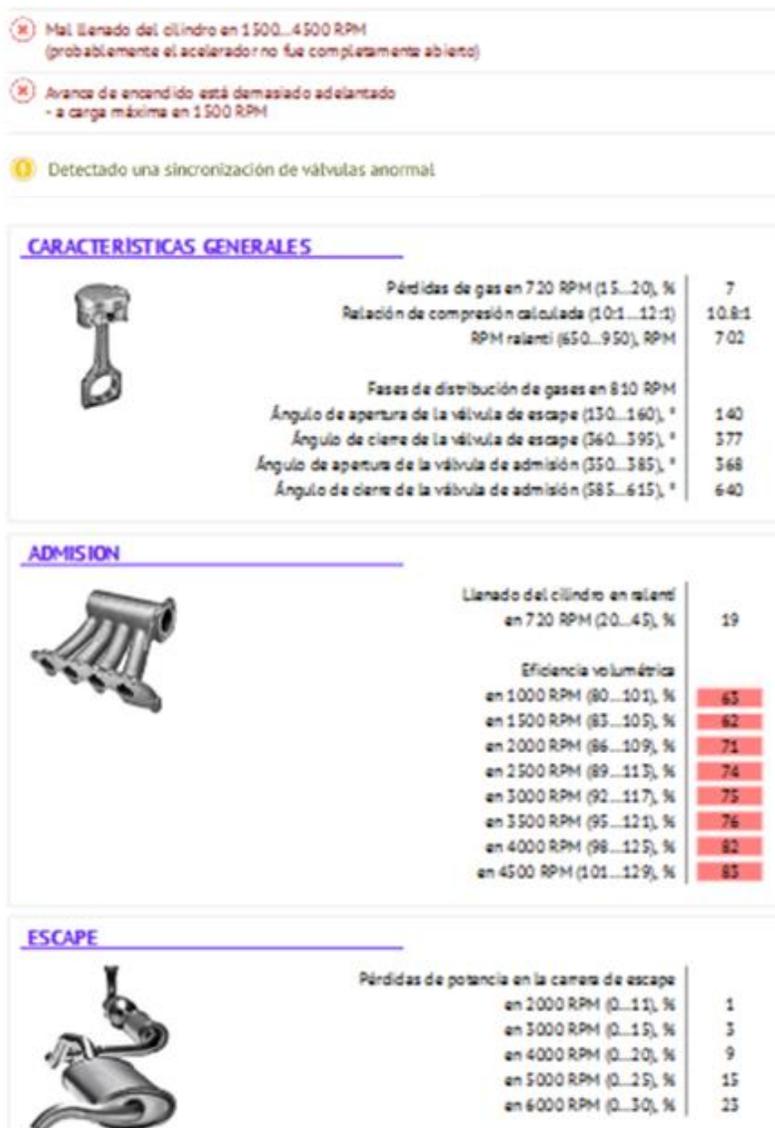
*Nota.* En la figura se observan los resultados obtenidos del SCRIPT PX en el cilindro 4 del motor en condición de falla el CMP de admisión desconectado, que considera ángulos de cierre y apertura de las válvulas de admisión que se ve afectado por una señal errónea del sensor para el sistema electrónico de la ECU.

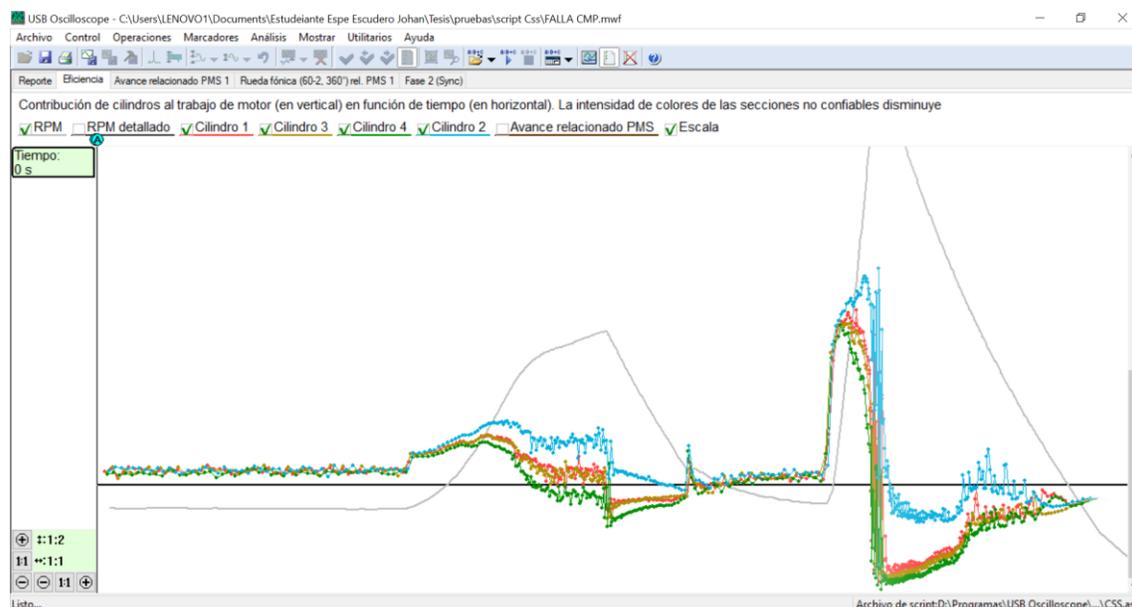
*Nota.* En la figura se detallan los resultados obtenidos del script C<sub>ss</sub> en los 4 cilindros del motor en condición de falla, el sensor CMP de admisión desconectado, que considera datos de eficiencia volumétrica en el ciclo de admisión con ángulos de cierre y apertura de válvulas.

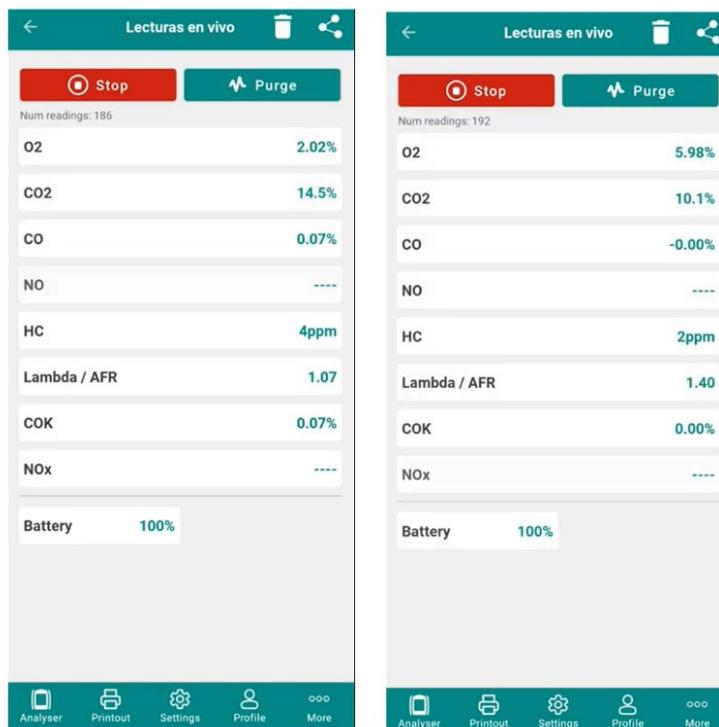
*Nota.* Se observa en la figura de la izquierda los valores obtenidos de los gases emitidos por el motor en régimen de ralentí y en la figura de la derecha en un régimen de 2500 rpm.

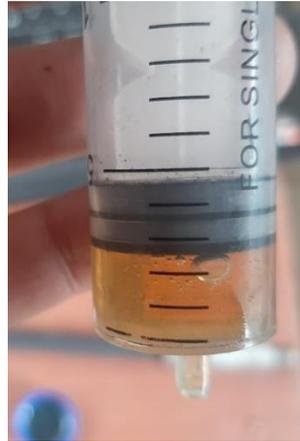
*Nota.* En la figura se observa la carga de 3ml del lubricante en la jeringuilla, que considera la cantidad estipulada para la condición de falla incrementando la relación de compresión.

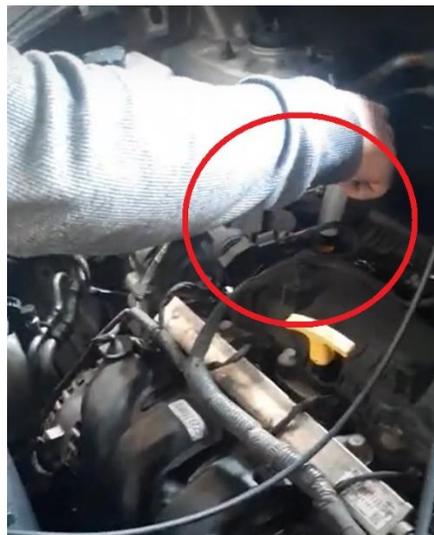
*Nota.* En la figura se observa el ingreso del volumen del lubricante en la cámara de combustión, que considera la cantidad estipulada para no generar averías permanentes en el cilindro, pistón, anillos, biela y cigüeñal.

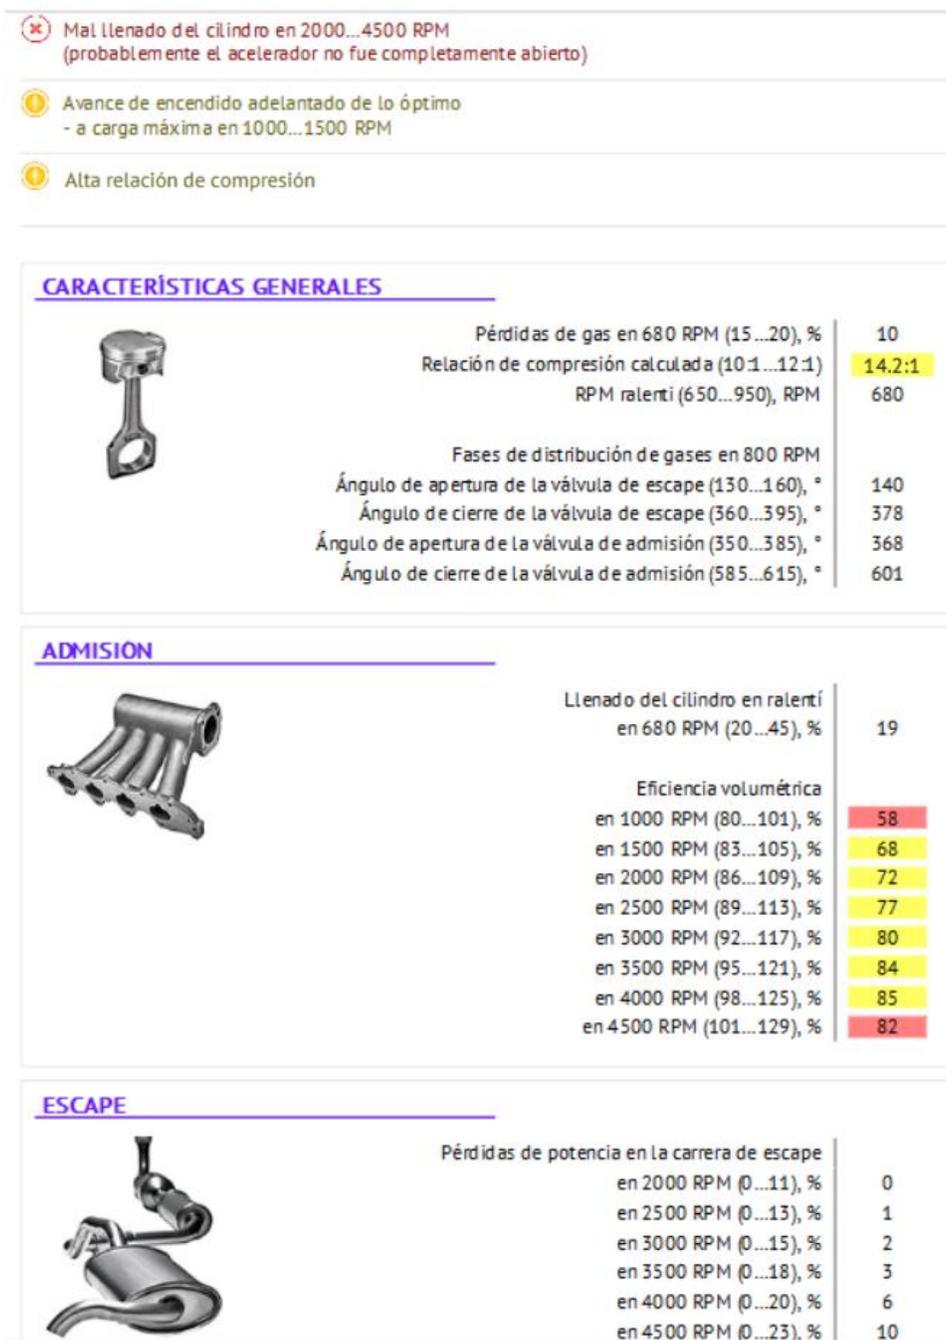
Nota. En la figura se observan los resultados obtenidos del SCRIPT PX en el cilindro 1 del motor en condición de falla aumento de la compresión, que considera resultados de la relación de compresión calculada.

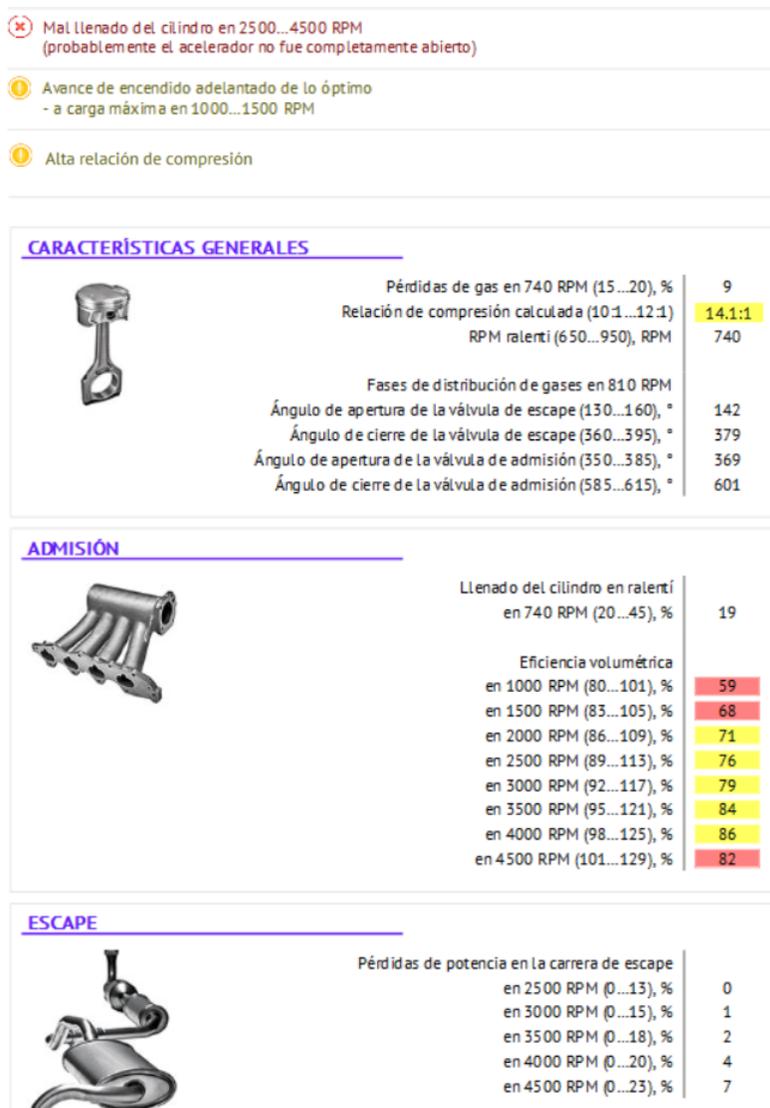
*Nota.* En la figura se observan los resultados obtenidos del SCRIPT PX en el cilindro 2 del motor en condición de falla aumento de la compresión, que considera resultados de la relación de compresión calculada.

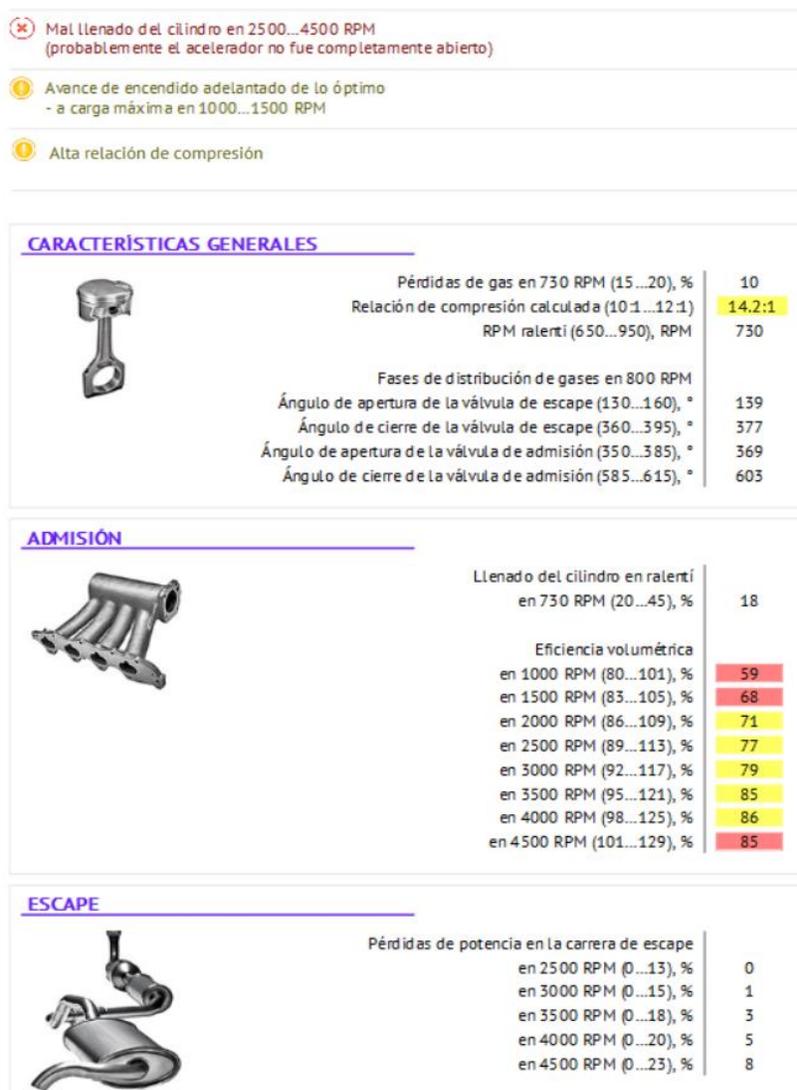
*Nota.* En la figura se observan los resultados obtenidos del SCRIPT PX en el cilindro 3 del motor en condición de falla aumento de la compresión, que considera resultados de la relación de compresión calculada.

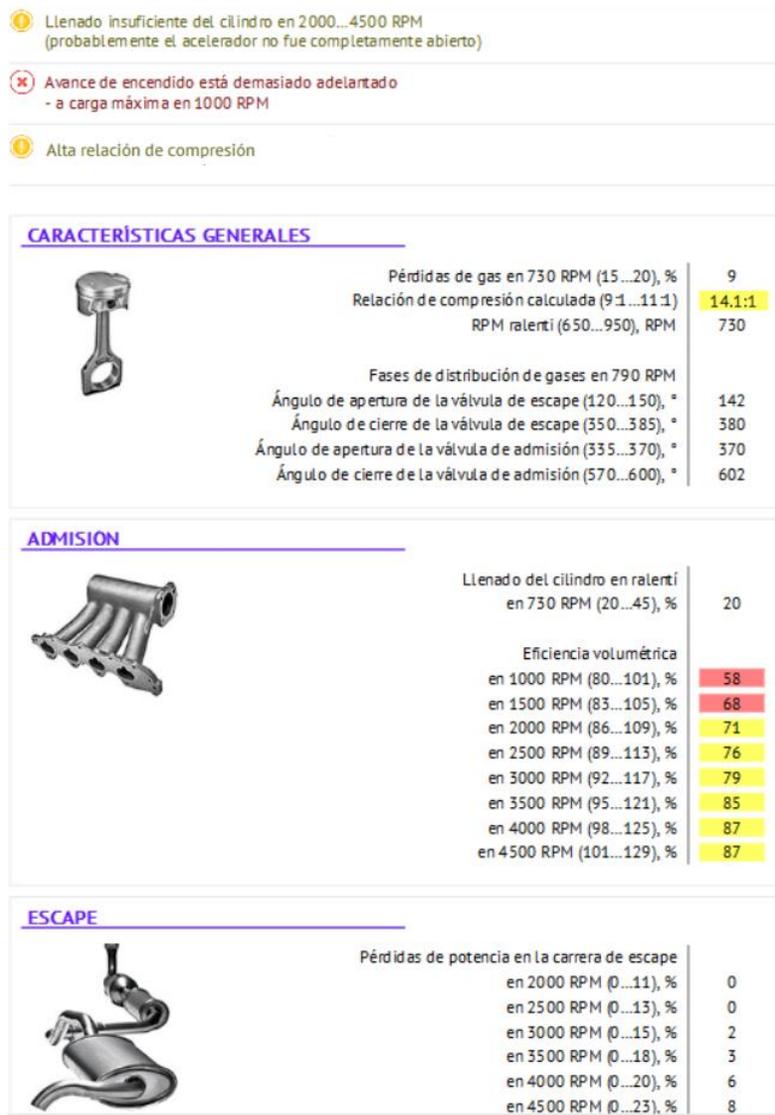
*Nota.* En la figura se observan los resultados obtenidos del SCRIPT PX en el cilindro 4 del motor en condición de falla aumento de la compresión, que considera resultados de la relación de compresión calculada.

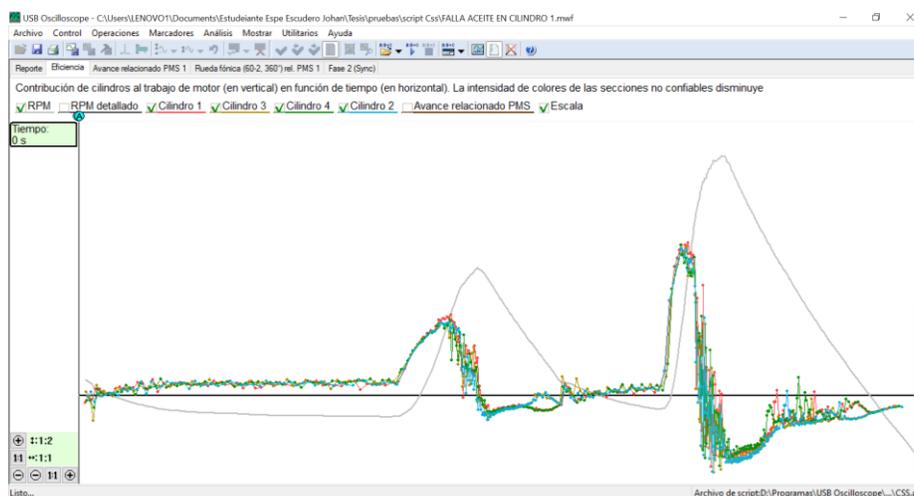
*Nota.* En la figura se detallan los resultados obtenidos del script Css en condición de falla, aceite en el cilindro 1, que considera la relación de compresión en la contribución de los cilindros al trabajo del motor.

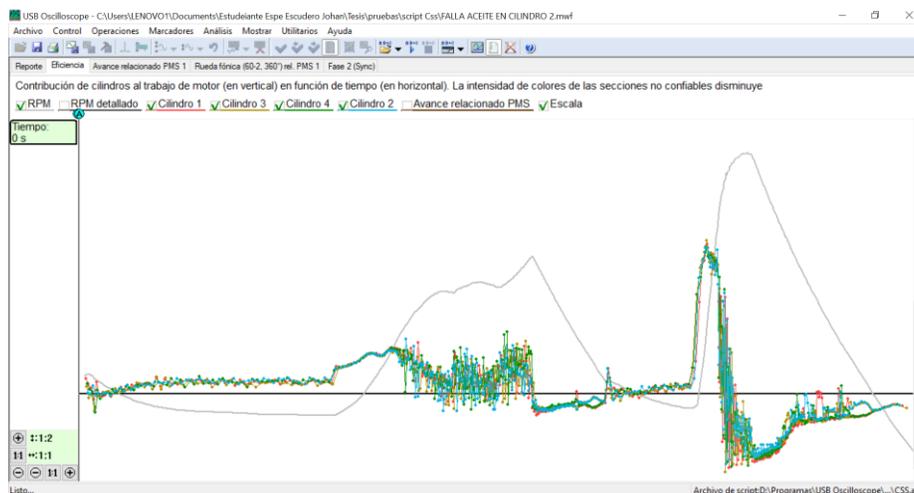
*Nota.* En la figura se detallan los resultados obtenidos del SCRIPT CSS en condición de falla, aceite en el cilindro 2, que considera la relación de compresión en la contribución de los cilindros al trabajo del motor.

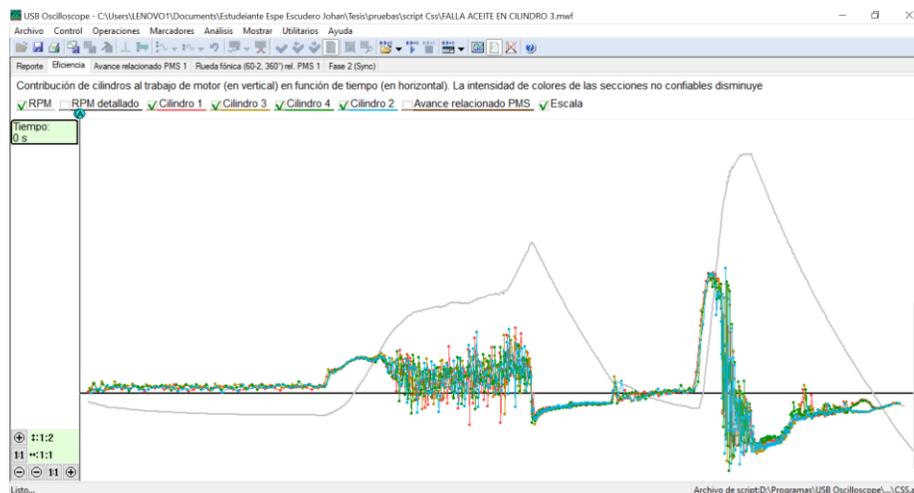
*Nota.* En la figura se detallan los resultados obtenidos del SCRIPT CSS en condición de falla, aceite en el cilindro 3, que considera la relación de compresión en la contribución de los cilindros al trabajo del motor.

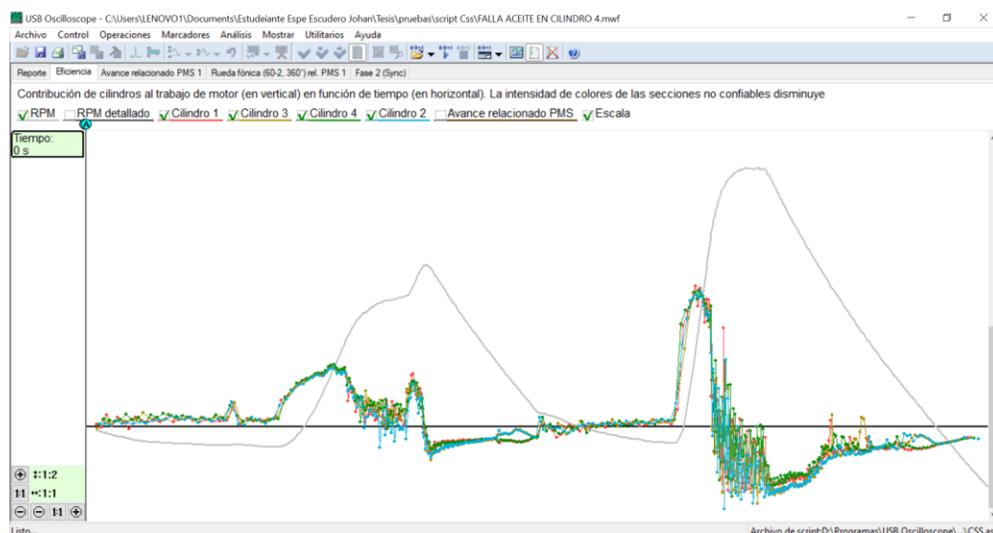
*Nota.* En la figura se detallan los resultados obtenidos del SCRIPT CSS en condición de falla, aceite en el cilindro 4.

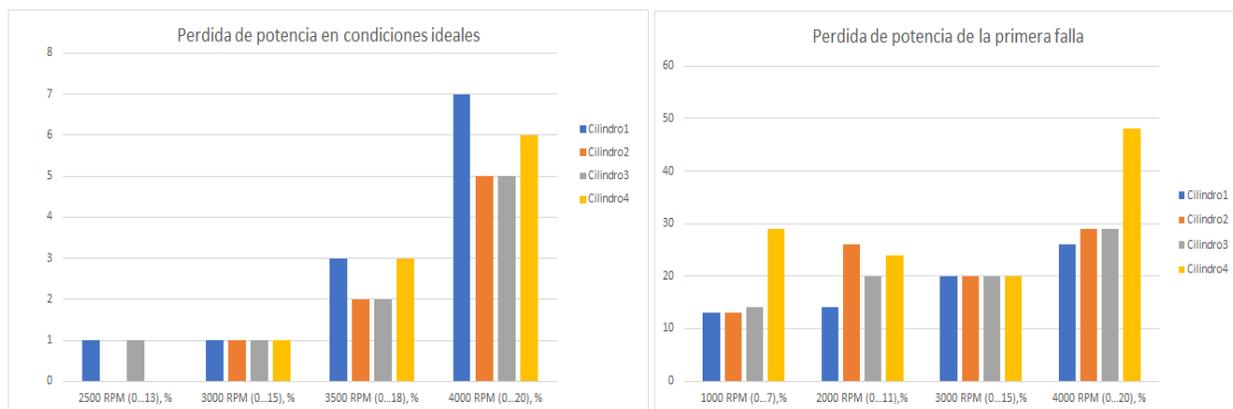
*Nota.* Se muestra la variación de la pérdida de potencia en cada uno de los cilindros del motor en condiciones ideales y con el escape tapado.

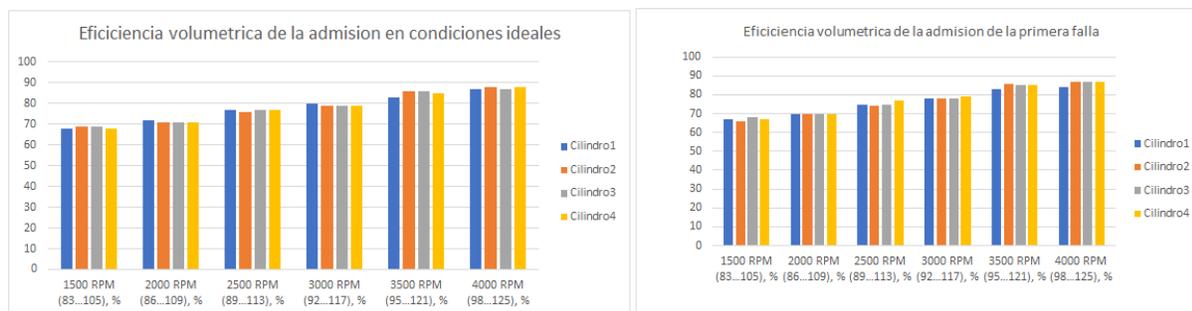
*Nota.* Se muestra la variación de la eficiencia volumétrica en cada uno de los cilindros del motor.

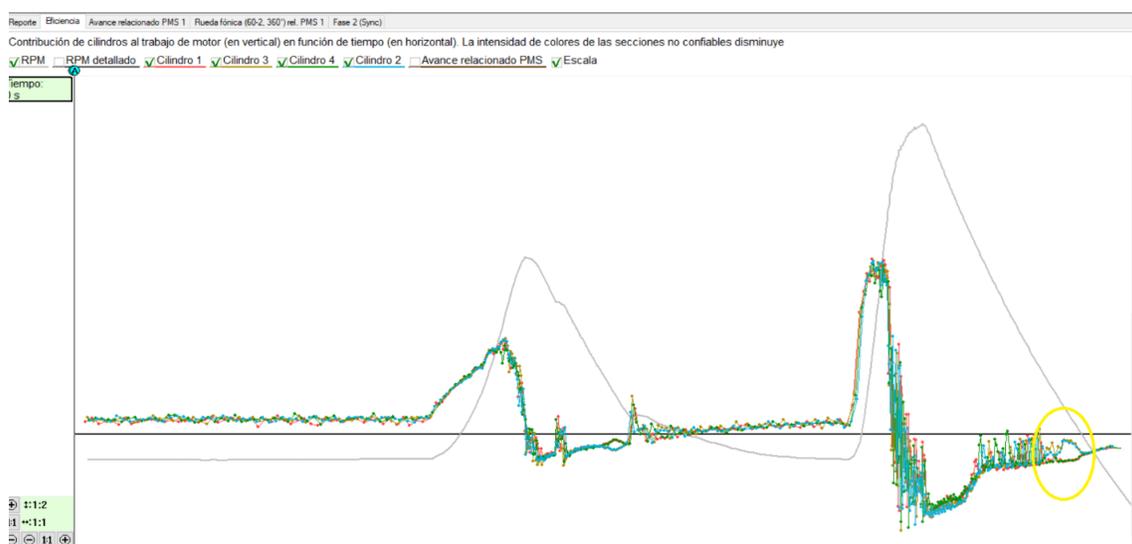
*Nota.* Se observa seleccionado de color amarillo la sección donde existe un desvío en la eficiencia en uno de los cilindros.
