**Investigación de la visualización, grabación y análisis de las señales para el diagnóstico avanzado del estado mecánico de los motores de combustión interna.**

Carrera de Ingeniería Automotriz

Trabajo de trabajo de integración curricular previo a la obtención del Título de Ingeniero

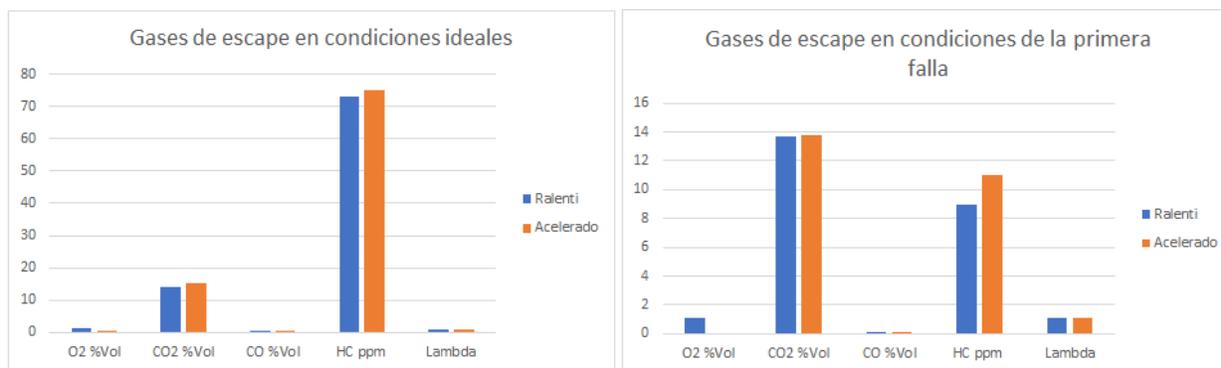
*Nota.* Se muestra la variación de los gases de escape en condiciones ideales y en la falla del escape obstruido.

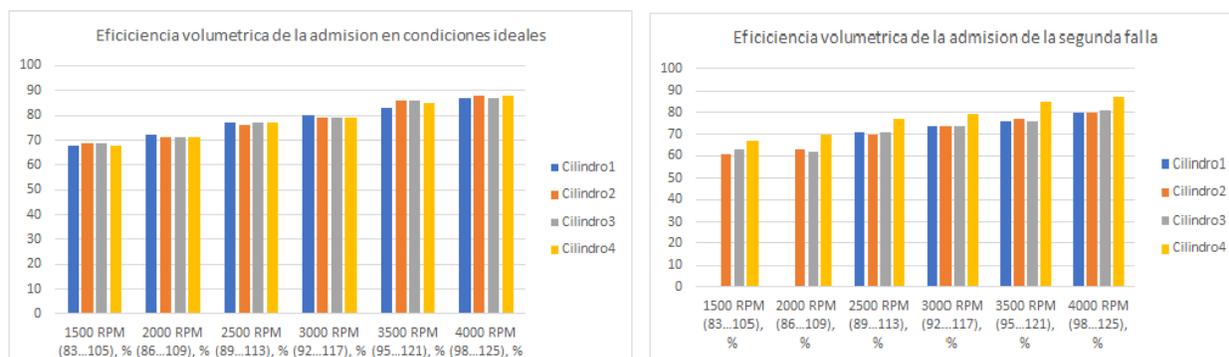
*Nota.* Se muestra la variación de la eficiencia volumétrica en condiciones ideales y en la falla de fugas de vacío en cada uno de los cilindros del motor.

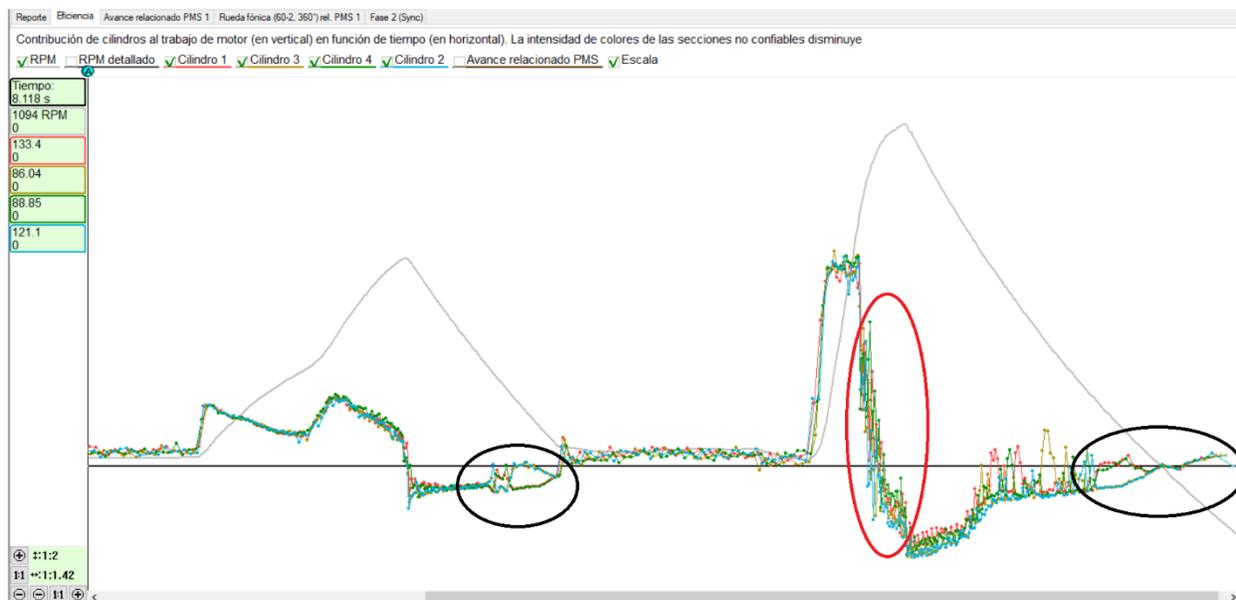
*Nota.* Se observa en las gráficas las secciones donde se aprecia la desviación de la eficiencia de los cilindros.
