## DEPARTAMENTO DE CIENCIAS DE LA ENERGÍA Y MECÁNICA CARRERA DE TECNOLOGÍA SUPERIOR EN MECÁNICA AERONÁUTICA

### MONOGRAFÍA PREVIA A LA OBTENCIÓN DEL TÍTULO DE TECNÓLOGO SUPERIOR EN MECÁNICA AERONÁUTICA

**TEMA:** “Reparación estructural del fuselaje central, de acuerdo a la documentación técnica aplicable al helicóptero Gazelle SA 341L, perteneciente a la Universidad de las Fuerzas Armadas - ESPE”

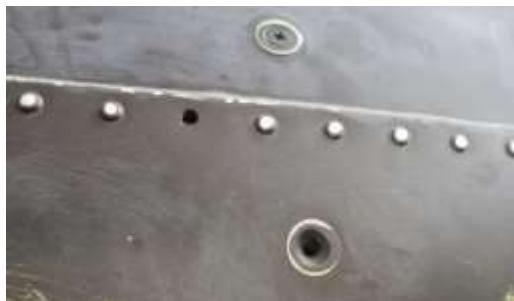
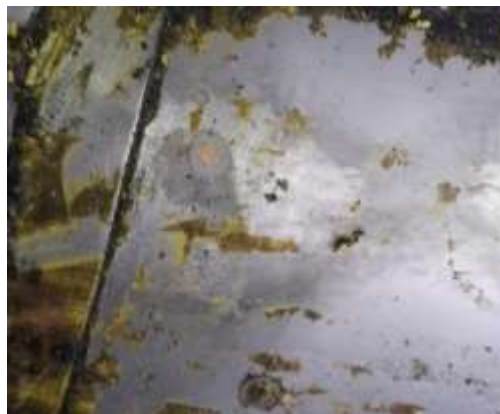
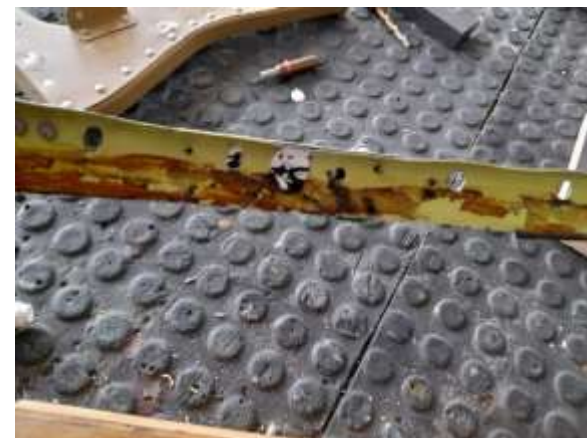
Antes de iniciar la reparación del fuselaje central, fue importante evaluar el alcance del daño. Esto se realizó a través de una inspección visual del fuselaje del helicóptero; esto implicó revisar cuidadosamente la superficie del fuselaje y buscar cualquier signo de daño, como abolladuras, raspaduras, grietas, desgaste, entre otros. Una vez encontrado el daño, se llevó a cabo una evaluación de la magnitud (profundidad y alcance del daño) y la ubicación del daño en el fuselaje. Es así que se encontraron daños en el fuselaje como la falta de remaches, abolladuras y desgaste del material base, desgaste del material de soporte.

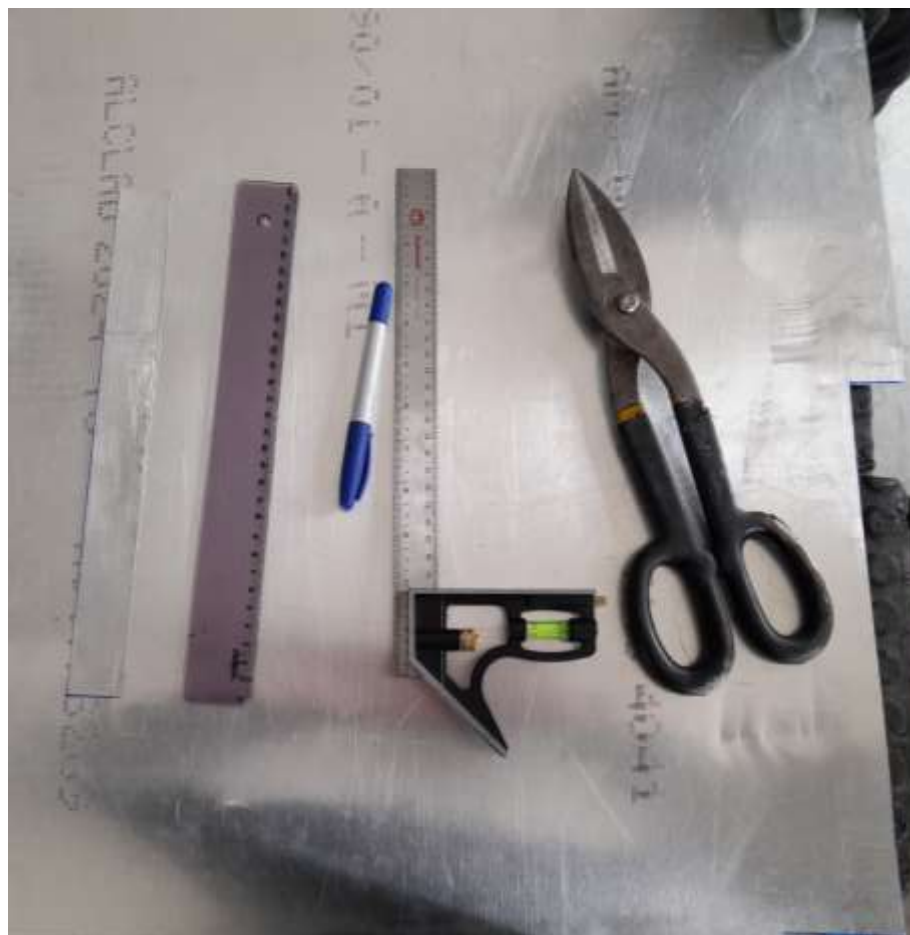
Se debe seleccionar el material adecuado para la reparación en función del tipo y alcance del daño, así como de las especificaciones del fabricante del helicóptero establecidas principalmente en el manual de reparaciones estructurales (15-14-00) y en el manual de técnicas corrientes (20-02-02-101).

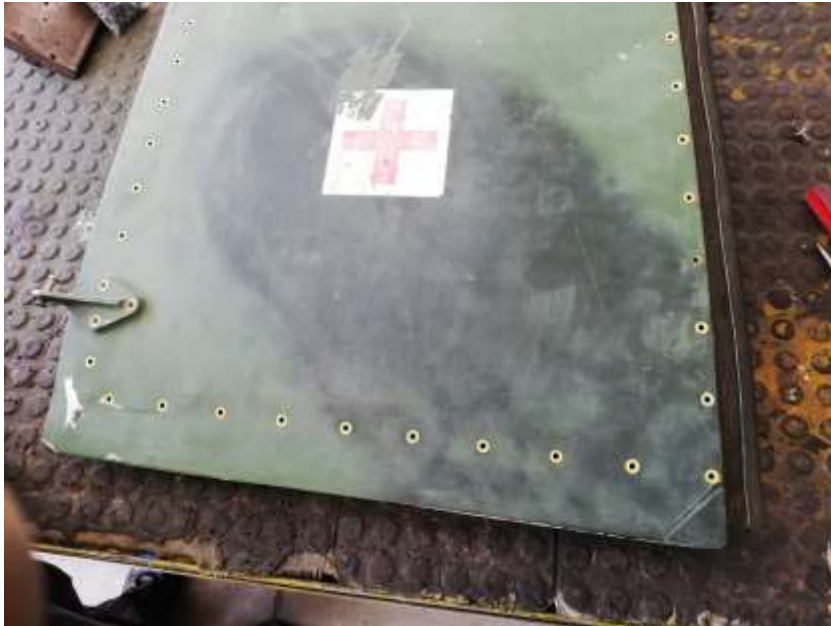
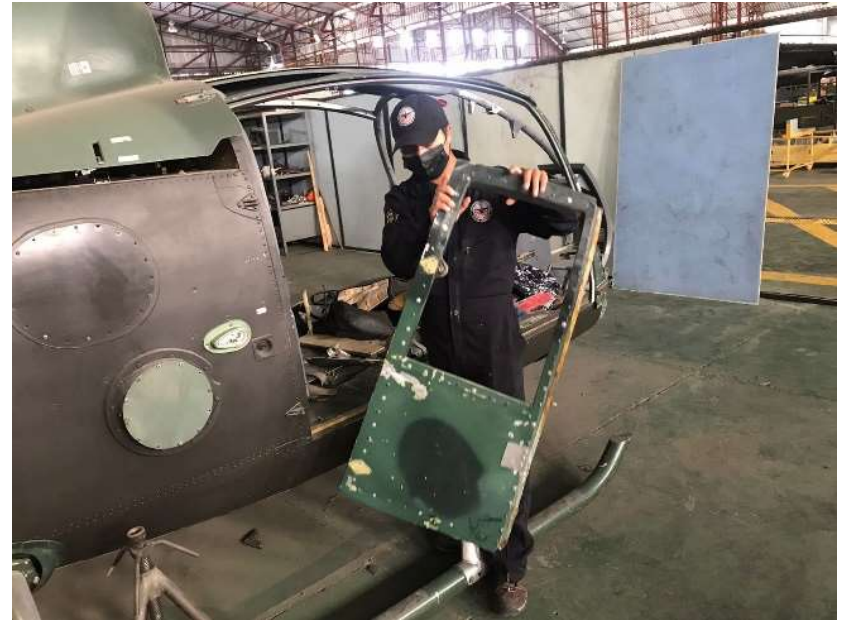
## Evaluación del daño
