**Evaluación Sísmica de la Vulnerabilidad Estructural de la Edificación Patrimonial
1 en la Academia de Guerra del Ejército - Fase de ensayos de campo**

Galarza Peñafiel, Krizia Nicole y Pillajo Pérez, Johanna Gabriela

Carrera de Ingeniería Civil

Trabajo de Integración Curricular, previo a la obtención del título de Ingeniero Civil

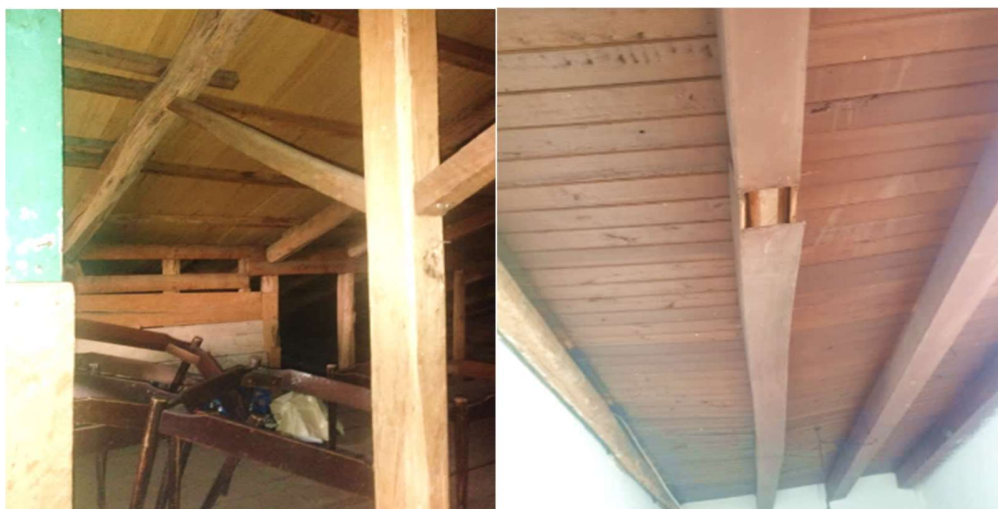
Otros riesgos interiores

Nota. Daños en la cubierta de la edificación.

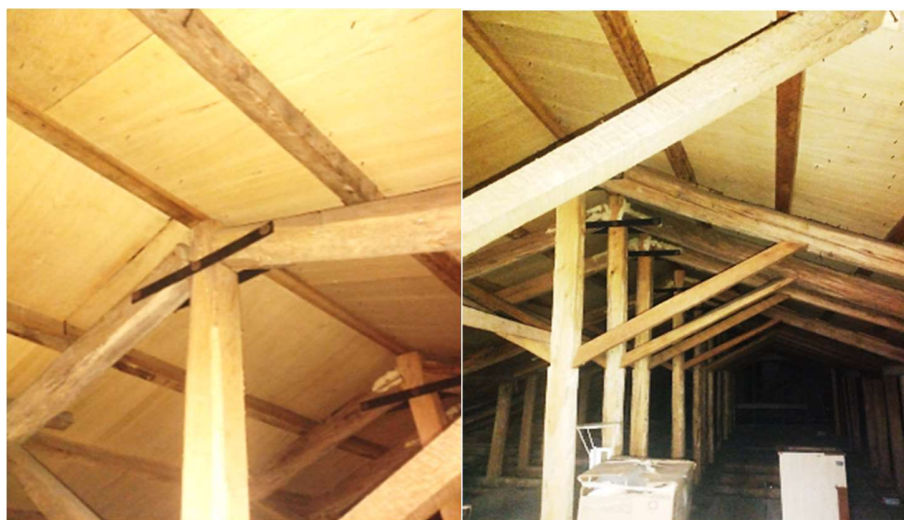
Vigas de madera que forman el techo de la estructura y conectan la sección de 1 piso con la sección de 2 pisos

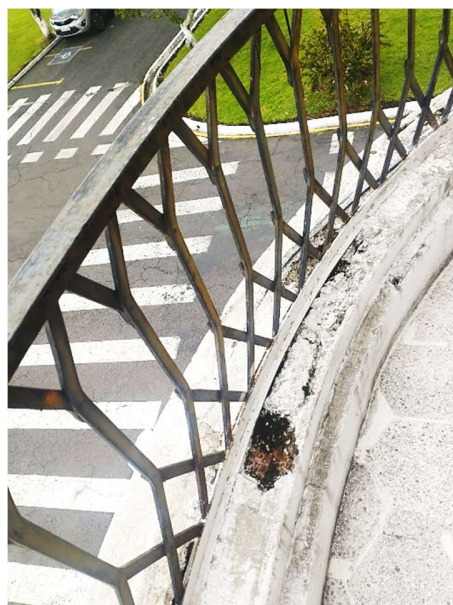
**Figura 39**

Múltiples fisuras en el exterior de la instalación que dan paso a conocer de que material se compone

- **Grado de deterioro y observaciones**, como se puede observar en las figuras 37 y 39, la estructura presenta tipos de deterioro considerables y su mantenimiento es casi nulo, puesto que, al ser una edificación patrimonial esta no puede ser reconstruida de ninguna forma sino más bien se rehabilita o restaura en un grado mínimo el deterioro presentado. En cuanto a observaciones, se puede señalar comentarios y sugerencias respecto a la estructura que no sea evidente en el formulario.

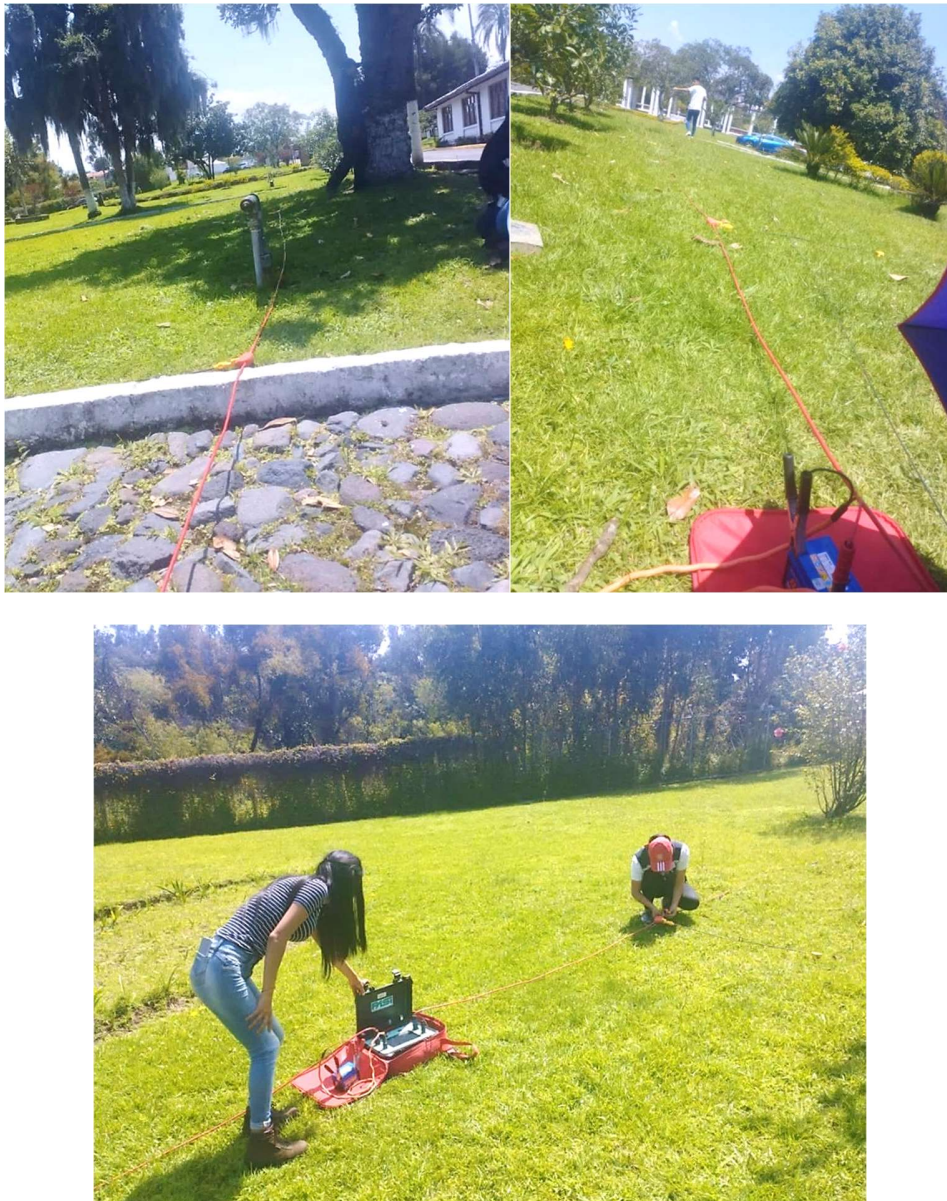
Alineación de geófonos para realizar ensayo

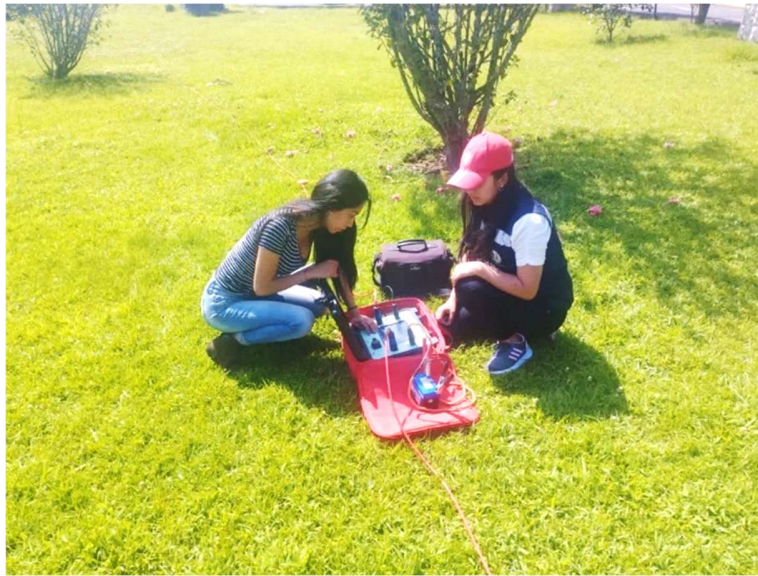
Figura 55

Equipo conectado para realizar el ensayo

Al sismógrafo colocado en la mitad de la línea de refracción, se conectan los cables del geófono, la extensión del martillo y la batería como fuente de energía como se muestra en la Figura 55.

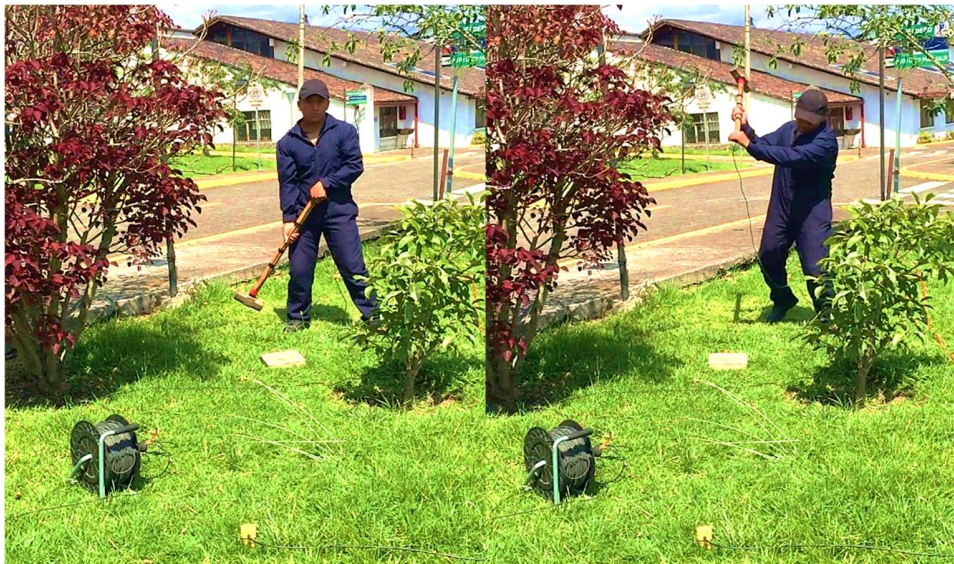
Refracción sísmica: Método activo

Nota. Se llevó un registro de 2 golpes en la placa por separación entre geófonos.

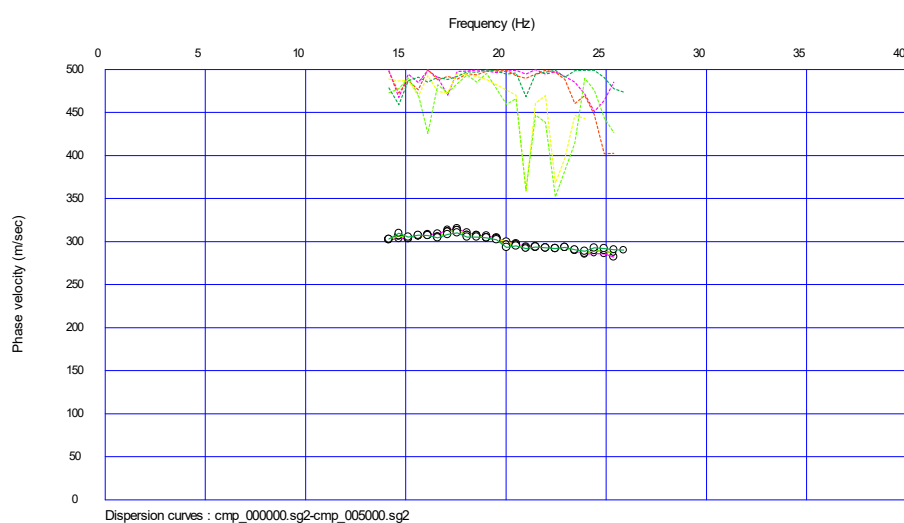
Curva de Frecuencia (Hz) vs Velocidad de fase (m/s)

Nota. Frecuencia de los geófonos utilizados: 4,5 Hz.

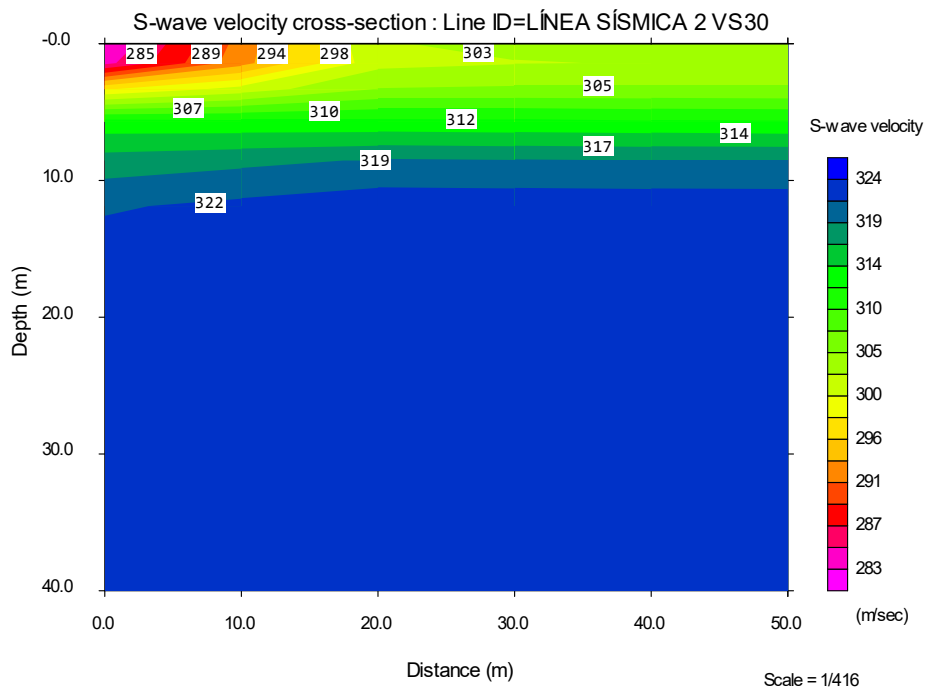
Figura 61*Estratigrafía del área de estudio*

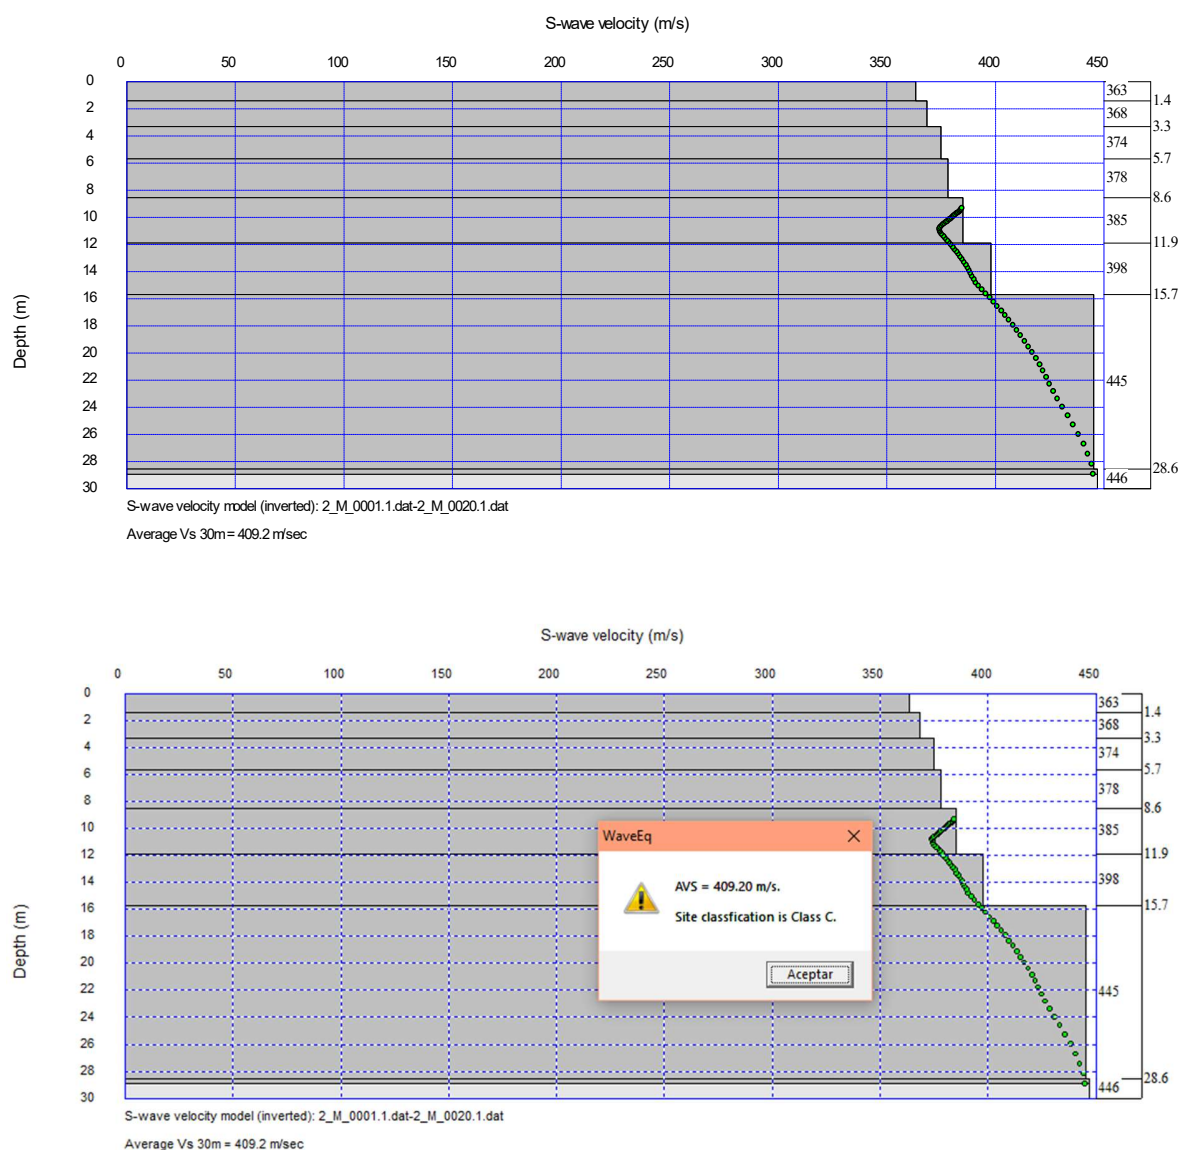
Figura 64

Diagrama de Velocidad de ondas de corte (m/s) vs Profundidad (m)

Finalmente, se obtiene el diagrama de velocidad de onda de corte vs profundidad, dando así un valor de $V_{s30} = 409,20$ m/s (Figura 64).

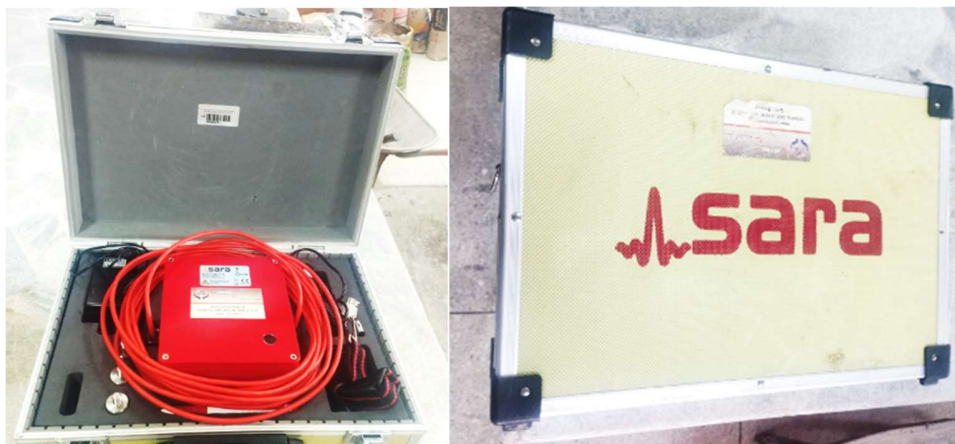
Velocímetro triaxial amplificado SARA

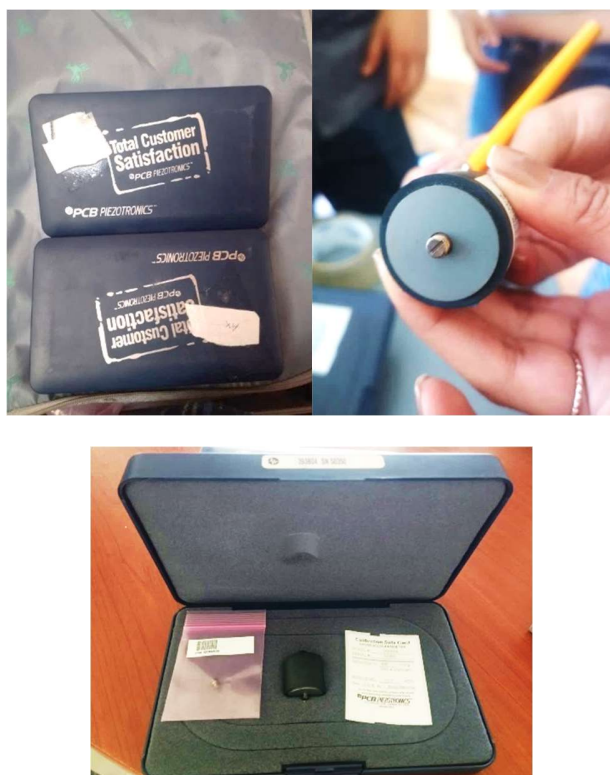
Acelerómetro piezométrico

Nota. Modelo PCB 393B04 y rango de frecuencia de adquisición de datos de 0,06 a 450 Hz.
