**Evaluación de la vulnerabilidad ante amenazas naturales, sismo y tsunami, en San
Cristóbal (Galápagos), para la implementación de sistemas fotovoltaicos en
edificaciones existentes**

Carrera de Ingeniería Civil

Trabajo de Titulación, previo a la obtención del Título de Ingeniero Civil

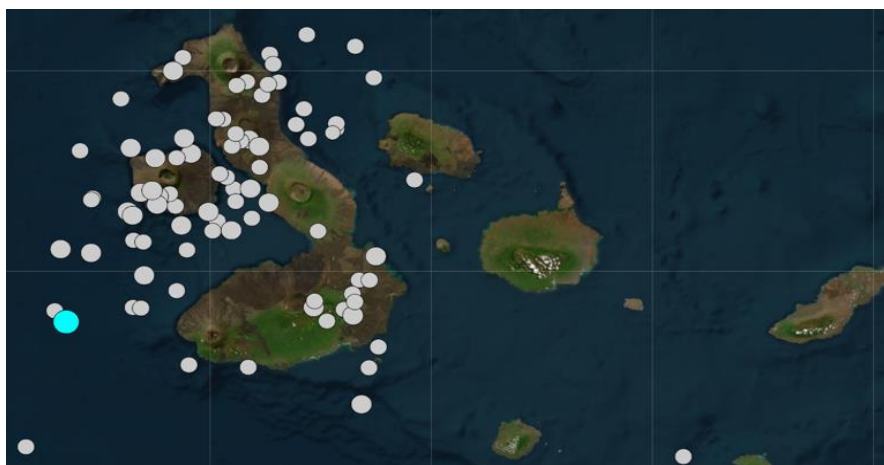
Figura 10

Históricos Sismos en Galápagos

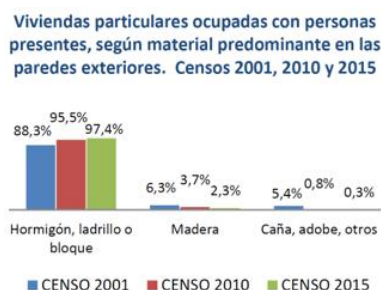
Figura 14

Resultados de viviendas

Nota. Tomado de Tipología tipo C3 es el material predominante en las islas Galápagos, por INEC, 2015. Portalweb.com

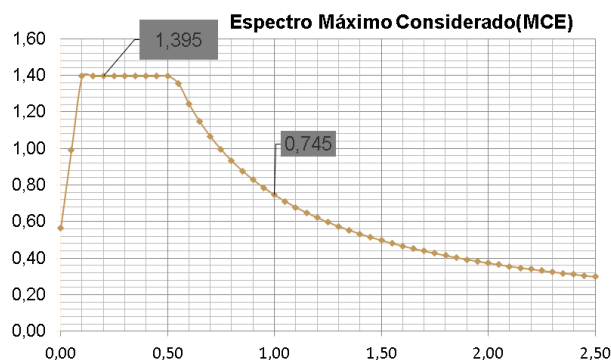
Figura 23

Espectro Máximo Considerado

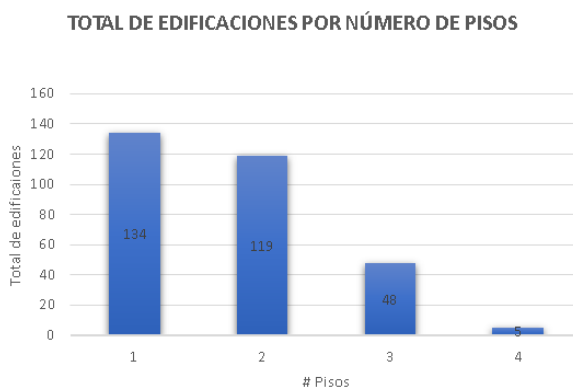
Figura 30

Clasificación de las edificaciones

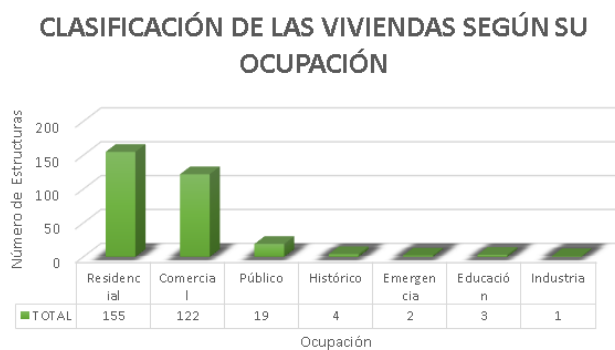
Figura 34

Las estructuras fueron clasificadas en 7 tipos según el tipo de ocupación para el cual se encuentran designadas, de este modo se pudo identificar que el 51% de las viviendas son de uso residencial.

Clasificación de las estructuras según ocupación.

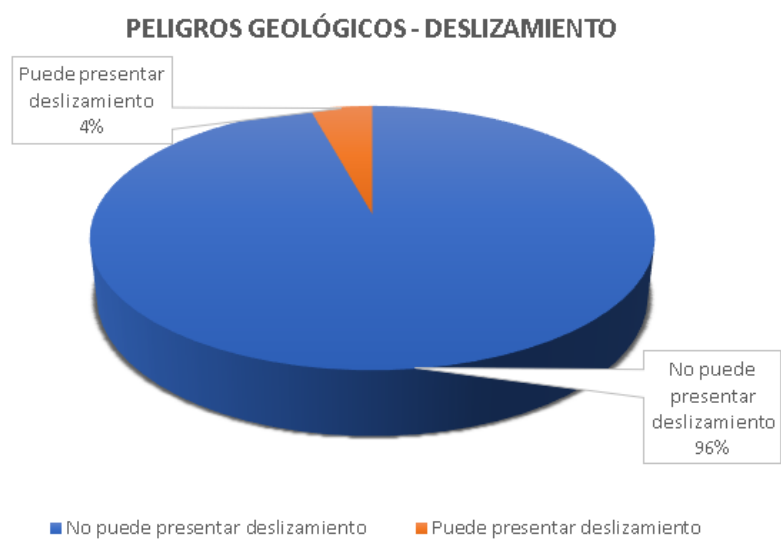
Figura 35

Las edificaciones analizadas pueden presentar algunos tipos de riesgos geológicos, sin embargo, para efectos de estudio se consideró el más importante correspondiente a riesgo por deslizamiento. A partir de los datos obtenidos se puede observar que 13 (4%) viviendas poseen

Clasificación de las estructuras por riesgo geológico

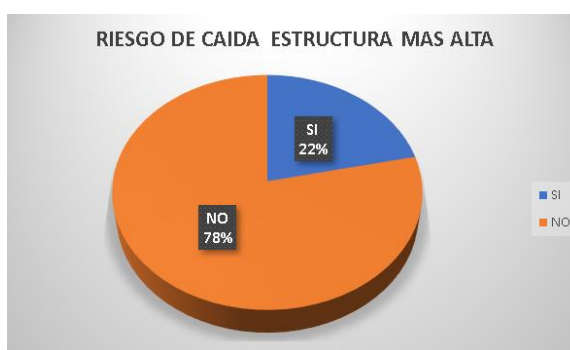
Figura 37

Según lo observado existe un 21 % de estructuras de construcciones adicionales y con un 54% de estructuras que sufren de golpeteo, entonces el riesgo de caída de otra estructura es del 22% como lo observamos en la siguiente tabla y grafica.

Riesgo de caída estructura más alta

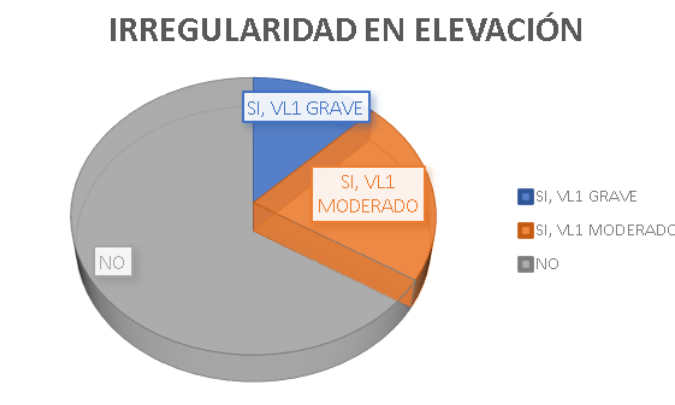
Figura 38

Existen irregularidades tanto en planta como en elevación que afectan el desempeño ante un evento sísmico en las estructuras, para las evaluaciones de las estructuras del FEMAP-146 se toman irregularidad en elevación

Estructuras con irregularidad en elevación

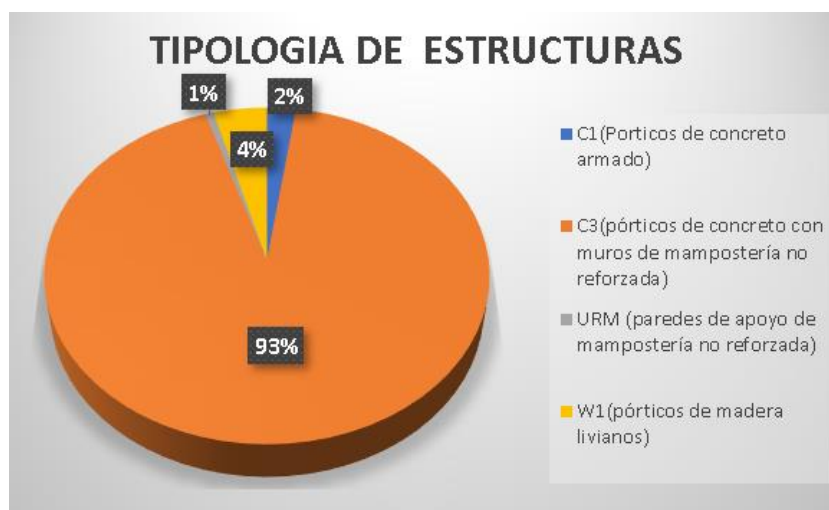
Figura 42

La mayoría de las viviendas analizadas corresponden a la categoría C3 (pórticos de concreto con muros de mampostería no reforzada) con un 95%, las restantes entran en las categorías URM y W1 con un porcentaje de 1% y 4% respectivamente.

Clasificación estructural según su tipología.
