**Evaluación de los efectos de las precipitaciones en el alcantarillado pluvial de las parroquias Chigüilpe, Río Verde y Río Toachi, de la ciudad de Santo Domingo entre los años 1999 y 2019**

Departamento de Ciencias de la Tierra y de la Construcción

Carrera de Ingeniería Civil

Trabajo de titulación, previo a la obtención del título de Ingeniero Civil

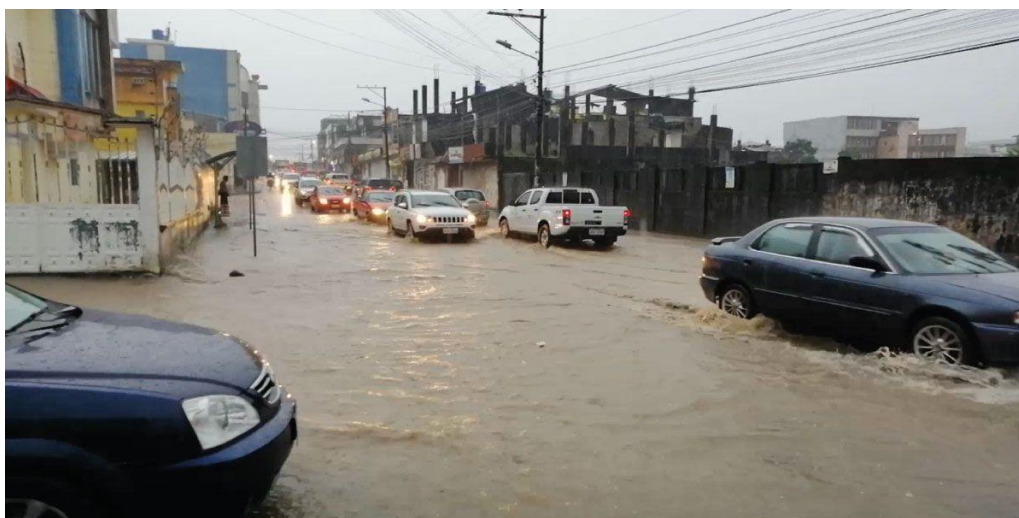
## Figura 2

*Alcantarillado colapsado en Coop. 9 de Diciembre, Santo Domingo*

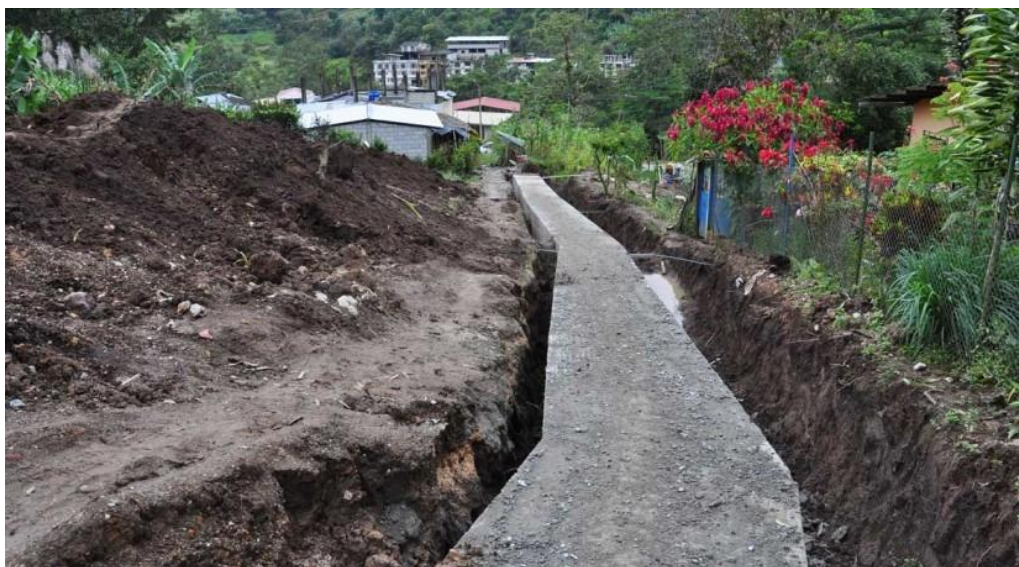
### Figura 7

*Colector antes de ser cubierto*

El colector es un conducto subterráneo el cual recibe el agua conducida por las alcantarillas, el colector es una red primaria que conduce las aguas hasta una estación depuradora para su posterior tratamiento o en su defecto para ser vertidas a un medio natural siempre y cuando sus parámetros cumplan los mínimos requeridos por la normativa existente en la zona (Zarza, 2020).

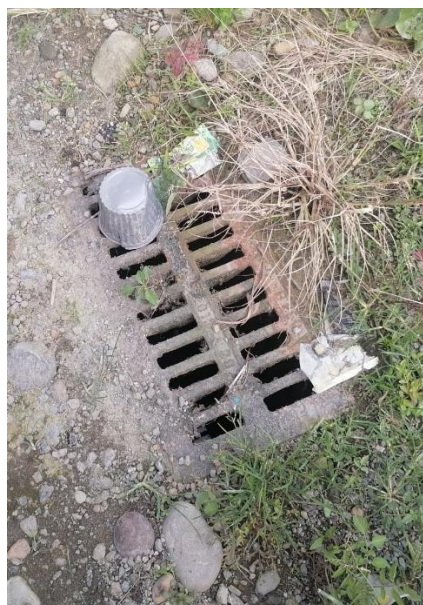
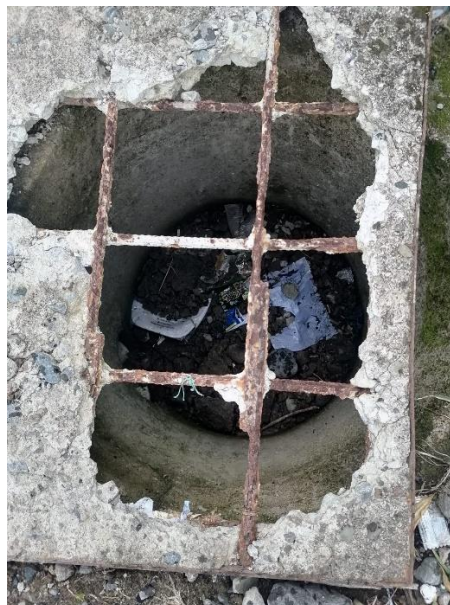
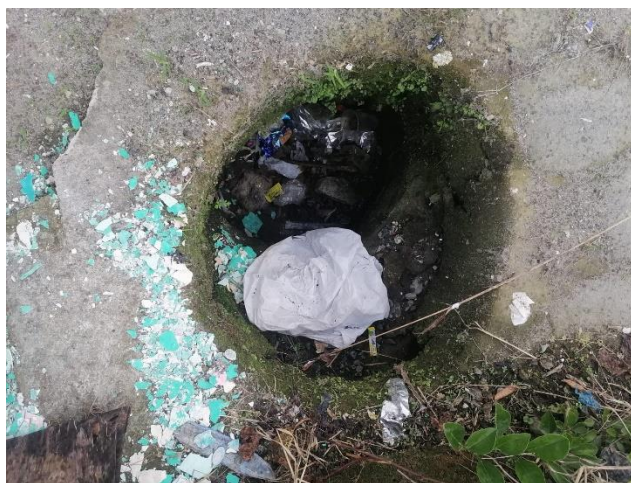
*Imágenes del estado general de los sumideros en la parroquia Río Toachi*

*Nota. La imagen (a) muestra un sumidero completo con rejilla de hierro fundido y al interior se pudo observar poca presencia de escombros, en las imágenes (b) y (c) podemos observar que se encuentran completamente deteriorados y llenos de sedimentos.*

En cada pozo pluvial analizado se observó tuberías de diámetros cercanos a los 175mm los cuales provenían de los sumideros colocados en las intersecciones y en los puntos más bajos de ciertas avenidas, en general los sumideros se encontraban muy deteriorados muchos de estos no contaban con la rejilla de hierro fundido, debido a los robos que según moradores

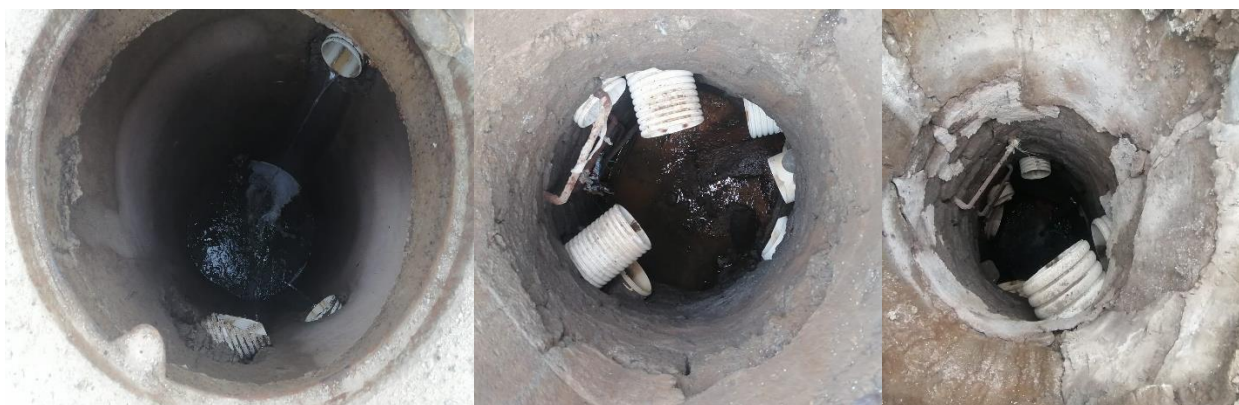
*Imágenes del estado general de los pozos en la parroquia Río Toachi*

*Nota. En las imágenes se puede observar pozos que actualmente se encuentran muy deteriorados, en estos pozos se midieron diámetros de tubería de 200 y 175 mm.*

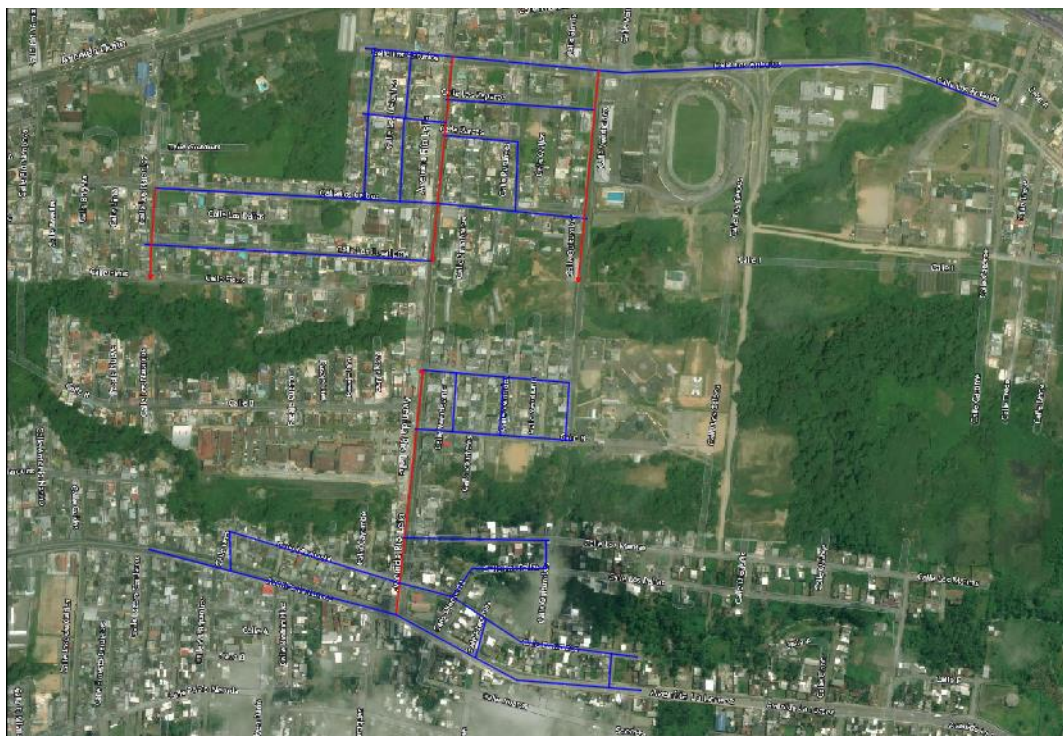
*Alcantarillado pluvial existente en la parroquia Chigüilpe, sector Parque de la Juventud, Río Lelia y La Lorena.*

*Nota. La imagen muestra la zona donde se realizó el levantamiento del catastro para la red de alcantarillado pluvial.*

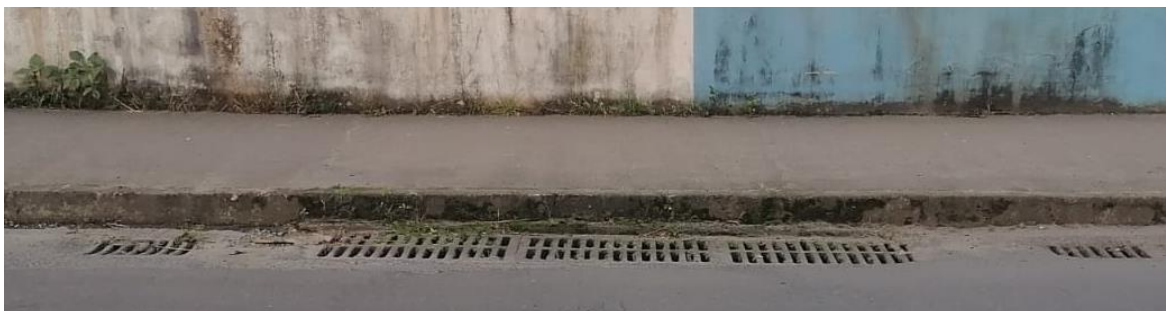
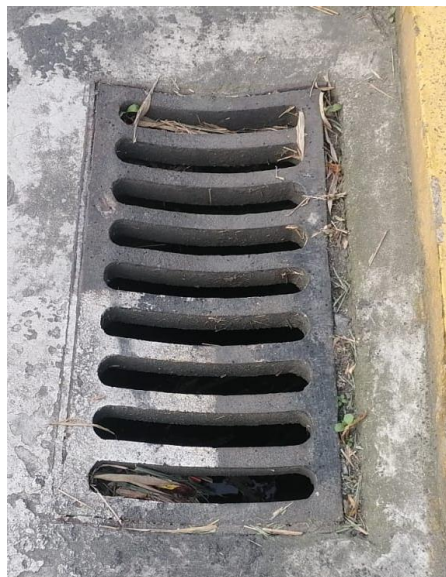
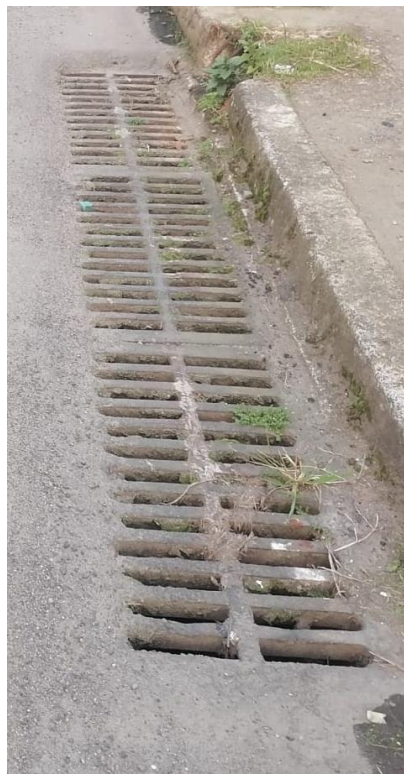
*Imágenes del estado general de los sumideros en la parroquia Río Toachi*

*Nota. La imagen (a) muestra un sumidero compuesto de varias rejillas de hierro fundido este es un punto de alta demanda de flujo de agua, en la imagen (b) se observa la rejilla normal de 60cm de ancho y en (c) observamos una rejilla de 3 metros.*

En el levantamiento de información del estado actual de los elementos del sistema de alcantarillado pluvial se pudieron observar varios aspectos que deben ser mejorados tales como tuberías de hormigón armado que se encuentran muy deterioradas con fisuras y socavones en ciertas calles además de pozos en muy mal estado construidos de bloque.

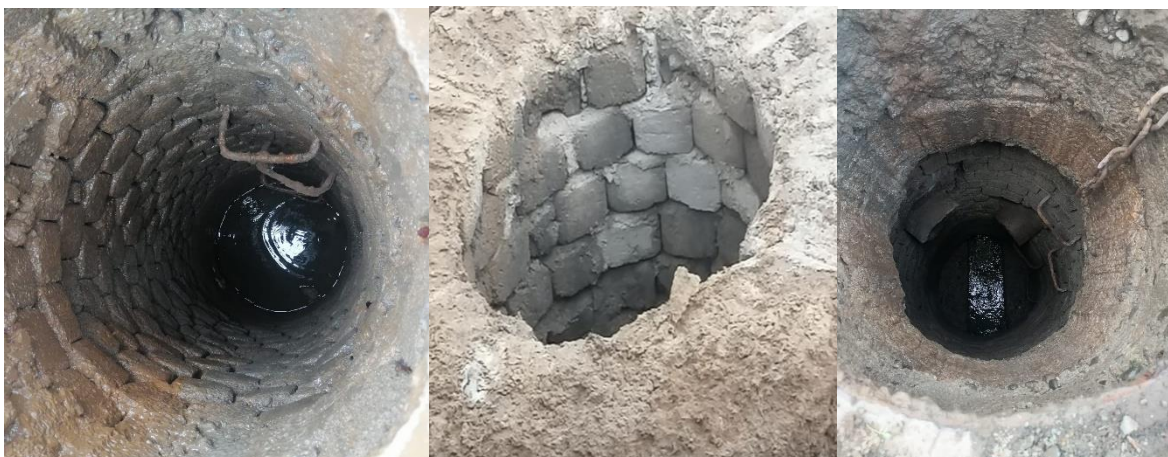
*Imágenes del estado general de los pozos en la parroquia Chigüilpe*

*Nota. En las imágenes se puede observar pozos contruidos de bloque en los cuales tenemos diámetros de entre 250 a 300 mm, en tubería de hormigón.*

En cuanto a los pozos de revisión podemos observar que más del 50% de estos están contruidos de bloques y se encuentran muy deteriorados, casi en su totalidad los pozos se encuentran con sus respectivas tapas de hierro fundido y en funcionamiento, aunque según moradores de este sector varios pozos se desbordan la presentarse lluvias intensas lo que nos indica que los diámetros utilizados en ciertos tramos de tubería no se encuentran correctamente diseñados ya que no logran evacuar la cantidad de agua que reciben al presentarse eventos meteorológicos intensos.

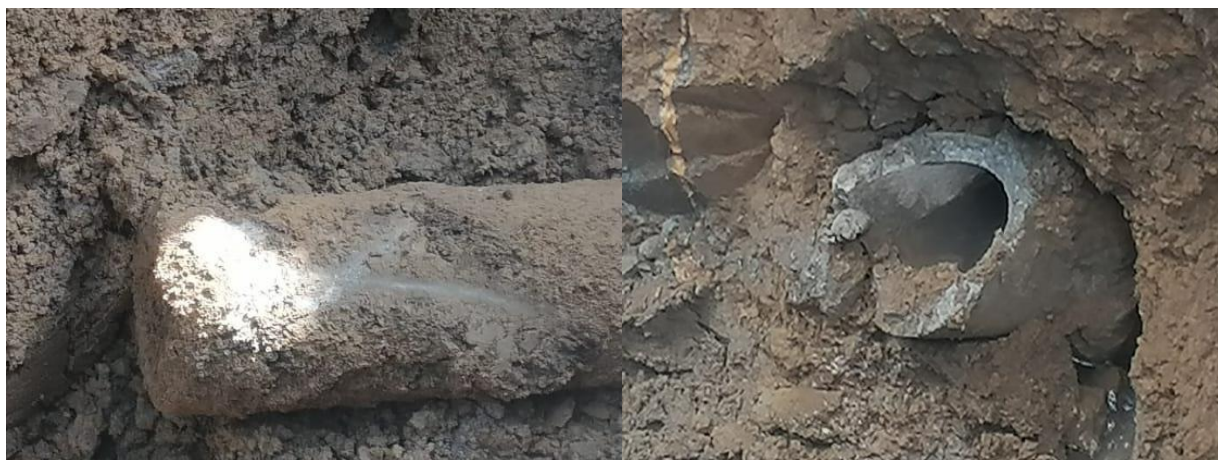
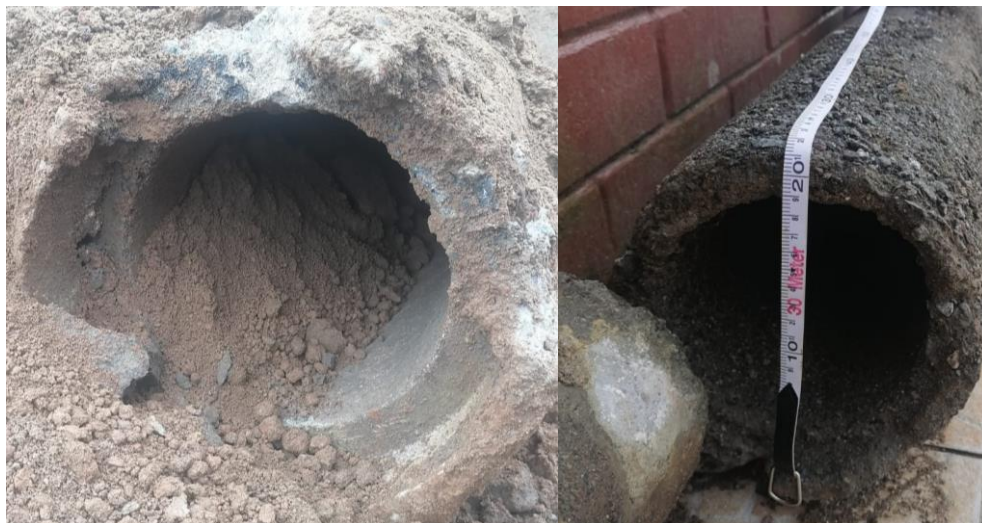
*Imágenes del estado general de los pozos en la parroquia Chigüilpe*

*Nota. En las imágenes se observan tuberías de hormigón que están siendo retiradas por haber cumplido su tiempo de vida útil.*

En esta parroquia se pudo observar varias zonas donde se encontraron tuberías de hormigón con diámetros de 200, 250 y 300 mm las cuales fueron colocadas hace más de treinta años, a simple vista se nota que estás tuberías se encuentran deterioradas lo que daría lugar a colapsos en el sistema de drenaje pluvial por no poder evacuar las aguas lluvias.

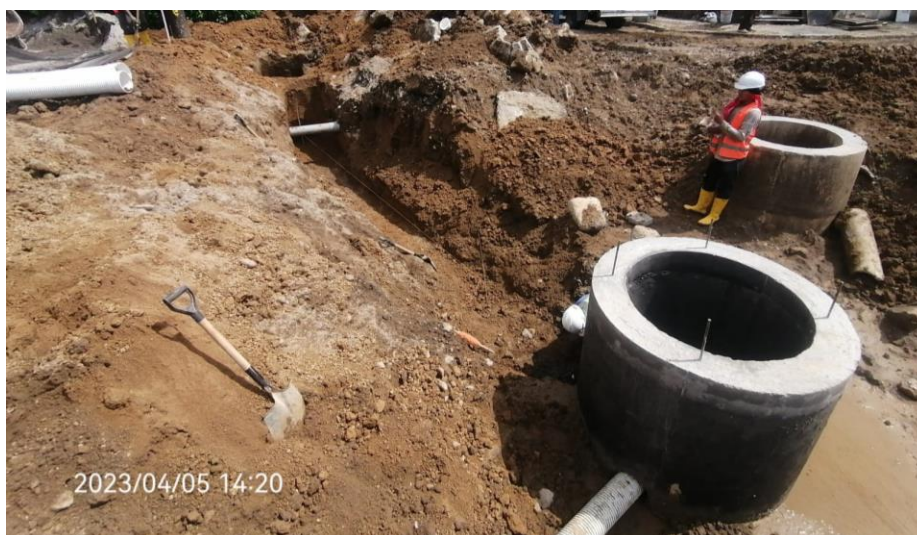
*Imágenes del estado general de los pozos en la parroquia Chigüilpe*

*Nota. En la imagen se muestran los pozos separados de alcantarillado sanitario y pluvial además de la colocación de tubería de PVC corrugada.*

Actualmente existen sectores de la parroquia Chigüilpe que fueron intervenidas por la Municipalidad de Santo Domingo y actualmente cuentan con tubería de PVC corrugada y diámetros mayores a los anteriores de hormigón además de que se separaron las redes de alcantarillado sanitario del pluvial para optimizar la evacuación de aguas lluvias.

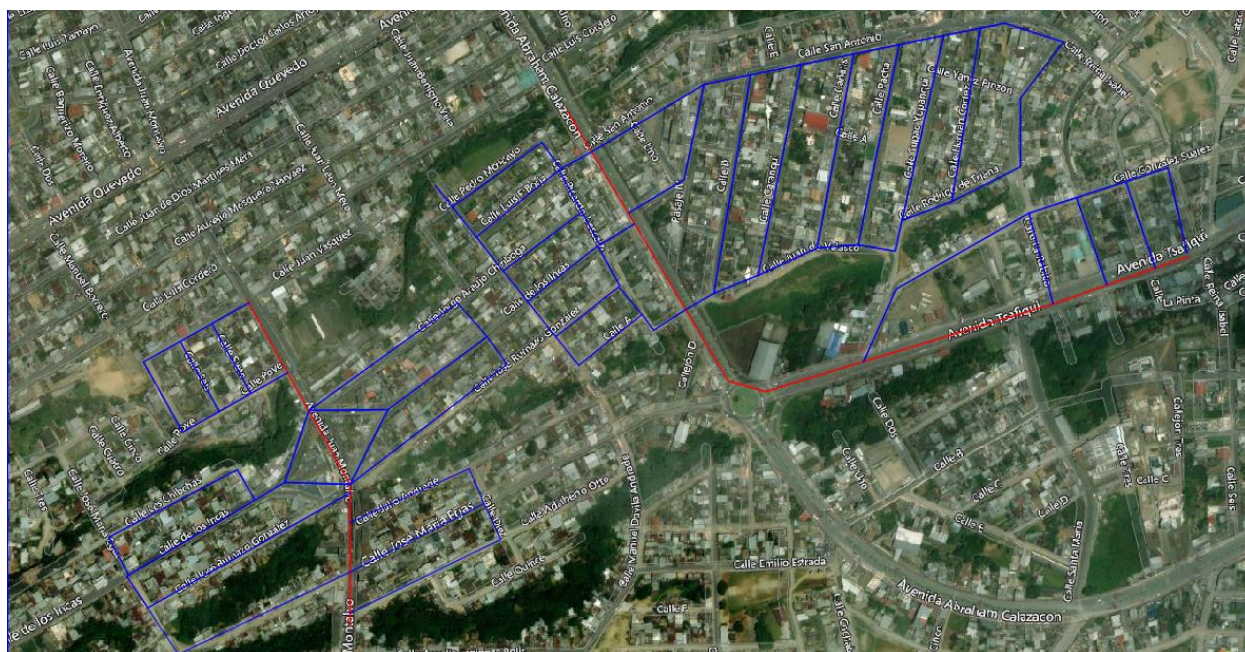
*Alcantarillado pluvial existente en la parroquia Río Verde, Sectores La Chorrera y Santa Martha*

*Nota. La imagen muestra la zona donde se realizó el levantamiento del catastro para la red de alcantarillado pluvial.*

En el barrio Santa Martha históricamente se han presentado varios casos de inundaciones por la inexistencia de redes de alcantarillado pluvial, además existe gran cantidad de basura sobre las rejillas de los sumideros lo que evita que el agua sea drenada de las vías con normalidad.

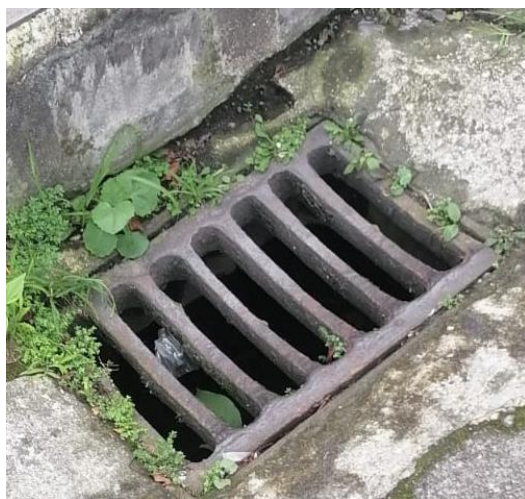
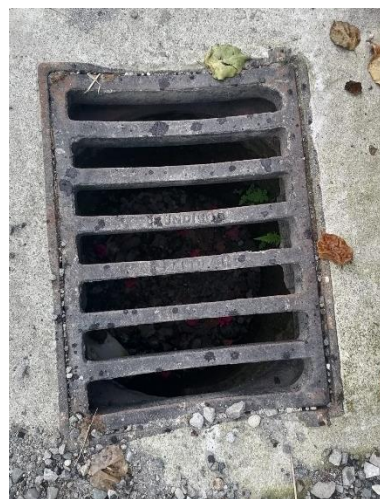
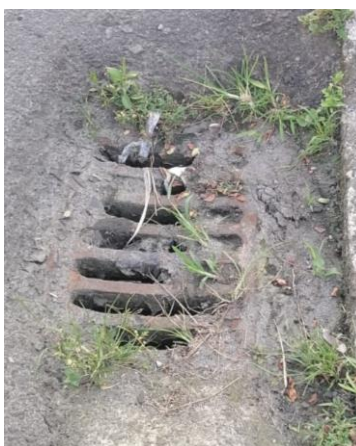
*Imágenes del estado general de los sumideros en la parroquia Río Toachi*

*Nota. Las imágenes (a) y (b) muestran sumideros limpios completos con rejilla de hierro fundido en la imagen (c) se ve claramente el problema ocasionado por la falta de mantenimiento.*

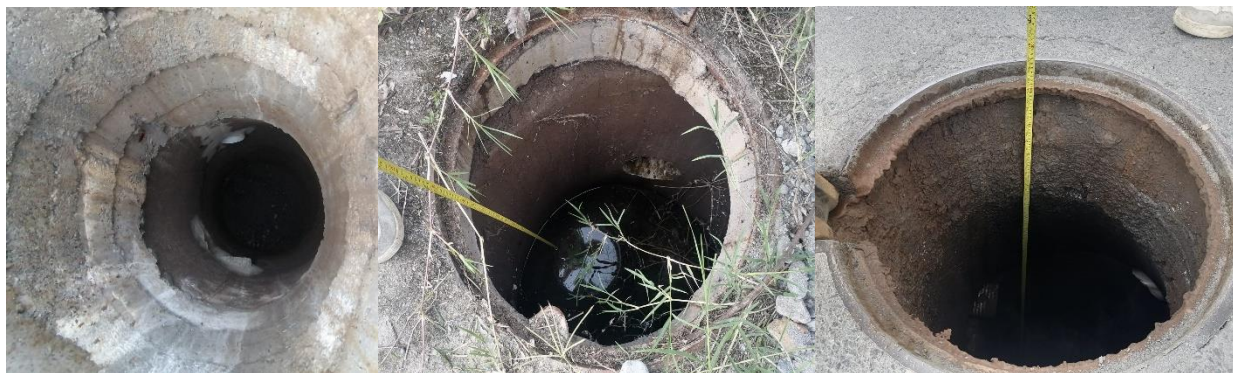
*Imágenes del estado general de los pozos en la parroquia Río Verde*

*Nota. En las imágenes observamos pozos que se encuentran en buen estado, en estos pozos se midieron diámetros de tubería de 250 y 300 mm*

En la parroquia Río verde el sistema de alcantarillado pluvial en general es funcional y cuenta con pozos y tuberías que no exceden los 10 años de colocación, pero también podemos observar varios pozos y tramos de tubería que se encuentran muy deteriorados y que fueron construidos hace más de 20 años según moradores del sector.
