UNIVERSIDAD DE LAS FUERZAS ARMADAS ESPE
CENTRO DE POSGRADOS

MAESTRÍA DE INVESTIGACIÓN EN INGENIERÍA CIVIL CON MENCIÓN EN ESTRUCTURAS

**EVALUACIÓN DE UNA EDIFICACIÓN DE OCUPACIÓN ESPECIAL EN HORMIGÓN
ARMADO CON PROBLEMAS DE TORSIÓN**

Autor: Parra Yambay, Kléver Gastón

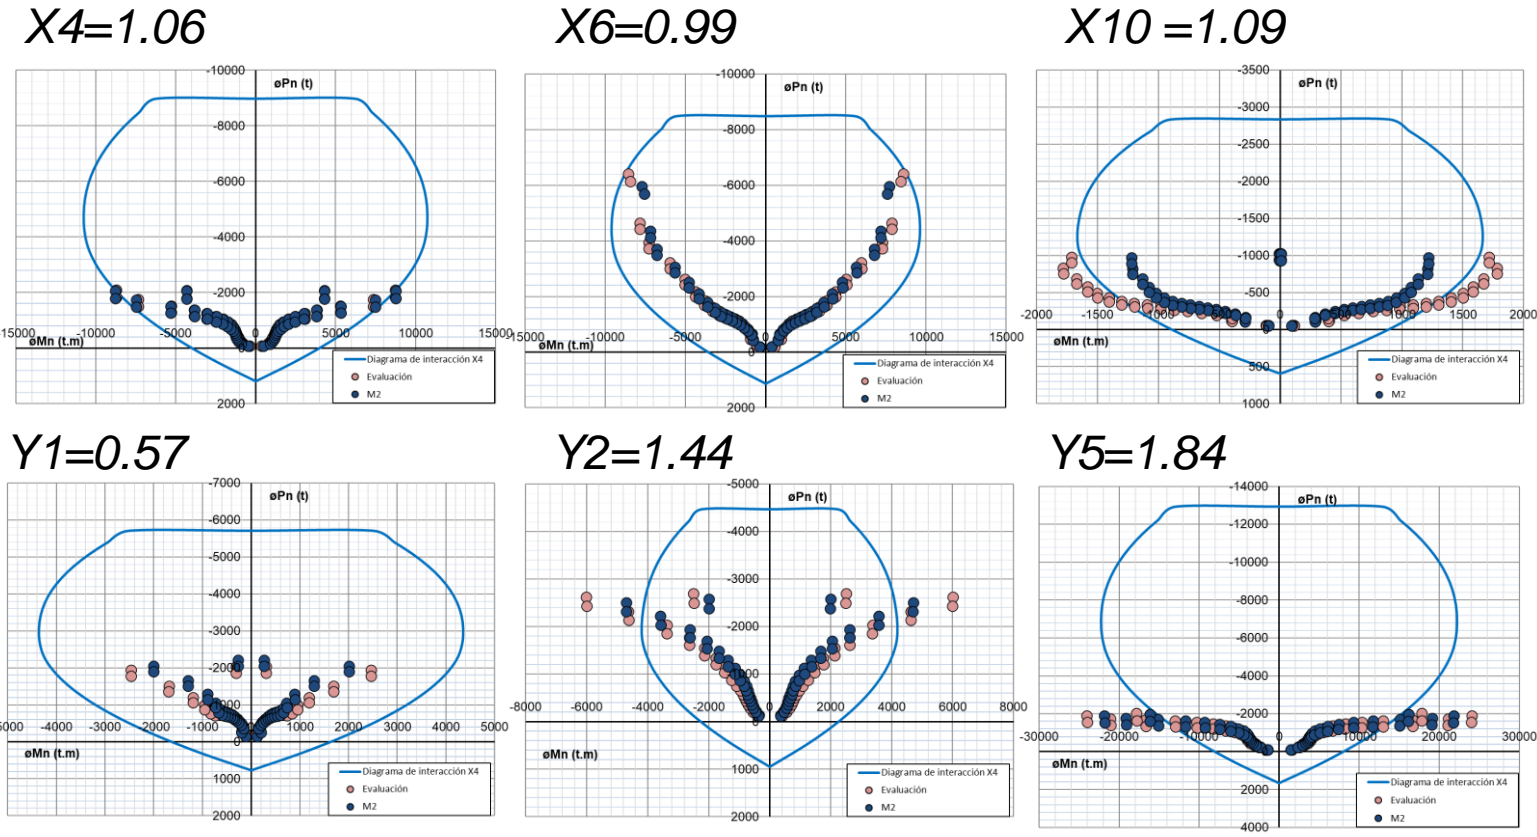
Piso PB			
Muro	Ubicación	Flexión:	Corte
X4	Eje 9: F-H	1.06	1.67
X6	Eje 6: E-G	0.99	2.38
X10	Eje 4	1.09	2.77
Y1	Eje F: 8-9	0.57	1.08
Y2	Eje G: 4-7	1.44	2.82
Y5	Eje E	2.62	2.23

Flexión: m=1.63

Corte: m=1.63

Piso	#	Tipo	e cm	Lw cm	V UD/m (T)	V CE (T)	RC	Condición
PB	1	X4	40	740	1444.00	863.08	1.67	NO
	2	X6	40	700	1945.74	816.43	2.38	NO
	3	X10	25	350	707.63	255.13	2.77	NO
	4	Y1	40	470	589.38	548.17	1.08	NO
	5	Y2	25	550	1129.62	400.92	2.82	NO
	6	Y5	40	1070	2789.00	1247.97	2.23	NO

Comportamiento en muros **deficiente a corte**

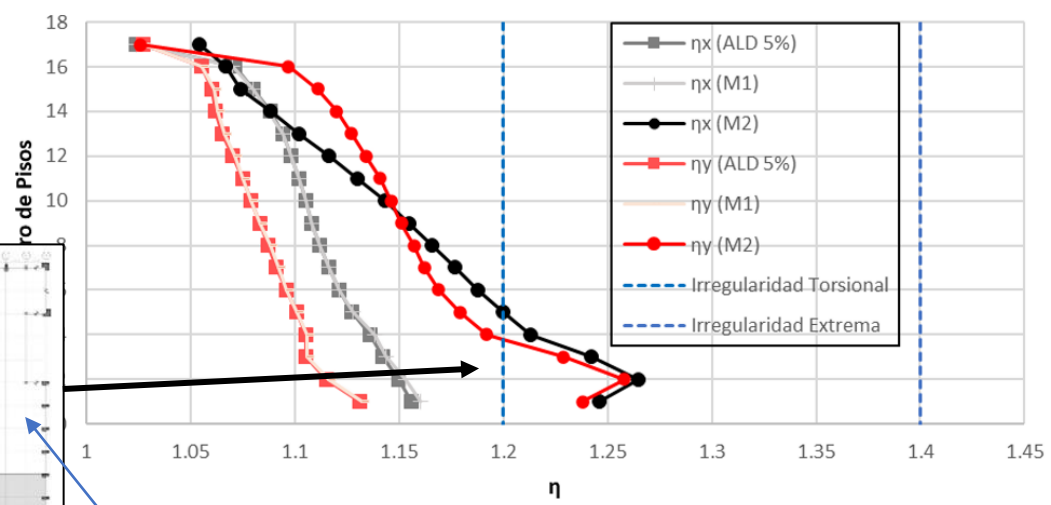
Comparación de η en M1 y M2

Irregularidad tipo 2: Entrantes en esquinas >15%
