## Departamento de Ciencias de la Energía y Mecánica Carrera de Tecnología Superior en Mecánica Aeronáutica

### Monografía previa a la Obtención del Título de Tecnólogo Superior en Mecánica Aeronáutica

**TEMA:** “Inspección de 600 horas de los cojinetes de la articulación de cambio de paso en la caja de reducción posterior (TGB), mediante información técnica aplicable a la aeronave Airbus AS350 B2, perteneciente a la Unidad Nacional Aeropolicial”

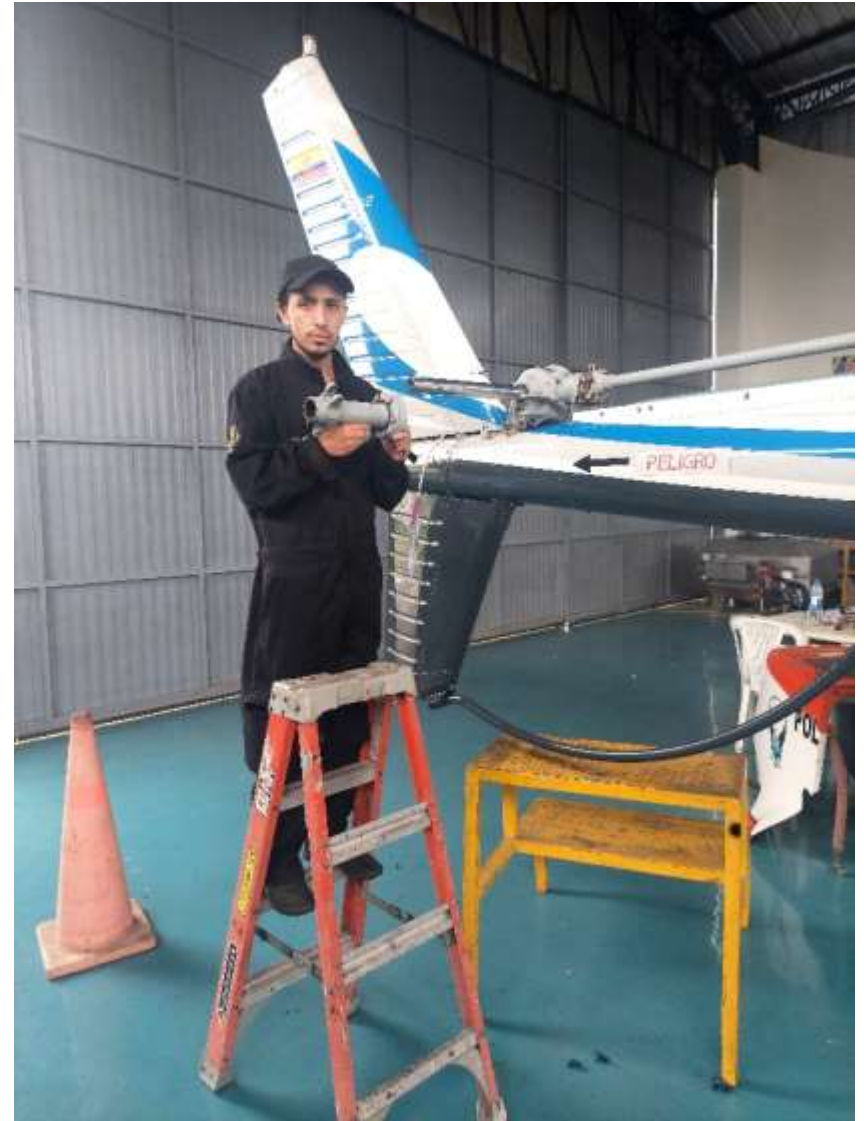
Se realizó una inspección preliminar, donde se procedió a realizar una limpieza minuciosa de la aeronave, especialmente en la zona alrededor del rotor de cola. Se eliminaron acumulaciones de polvo, suciedad, y otros residuos que pudieran afectar la inspección. Esto garantizó que la superficie del helicóptero estuviera limpia y lista para la evaluación.

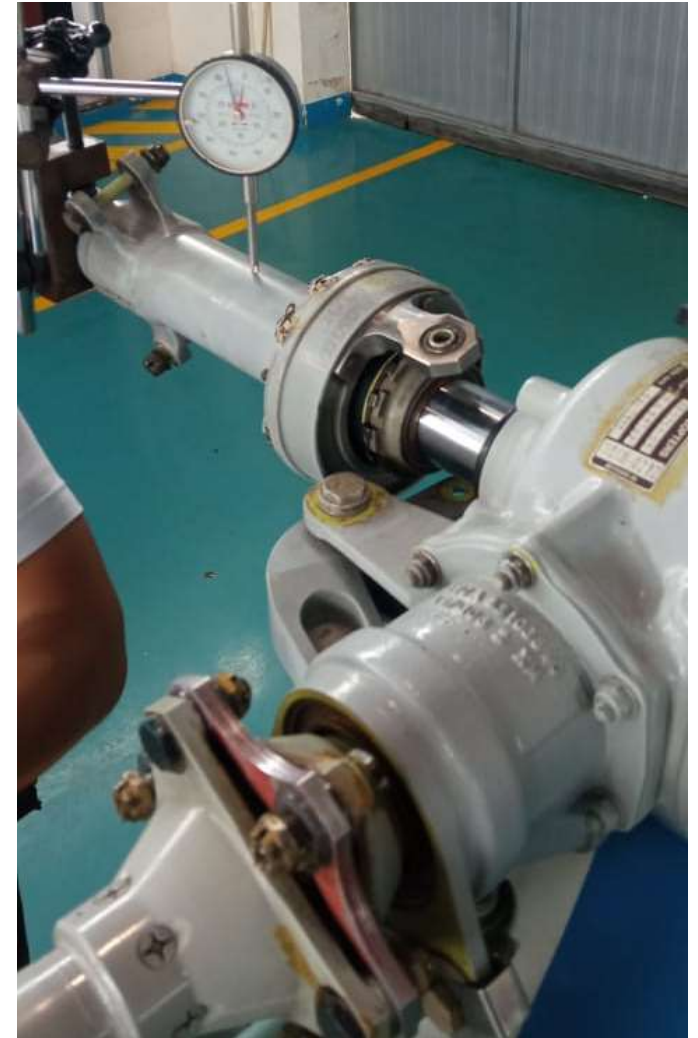
1. Verificación del deslizamiento del spider
2. Reemplazo de los sellos
3. Verificación del juego
4. Reemplazo de los cojinetes (split bushes)

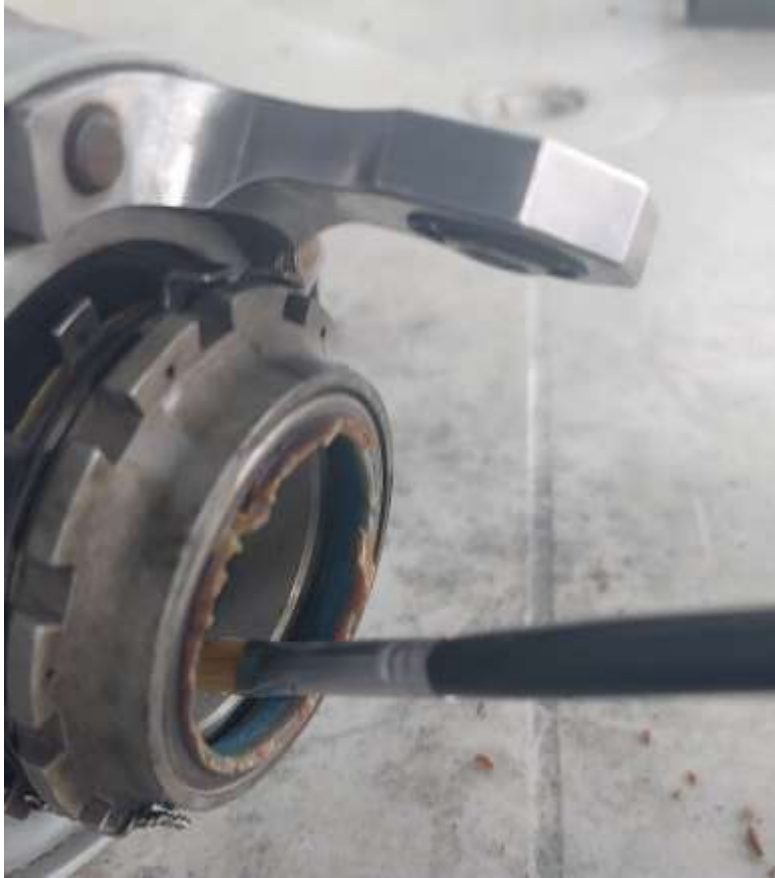
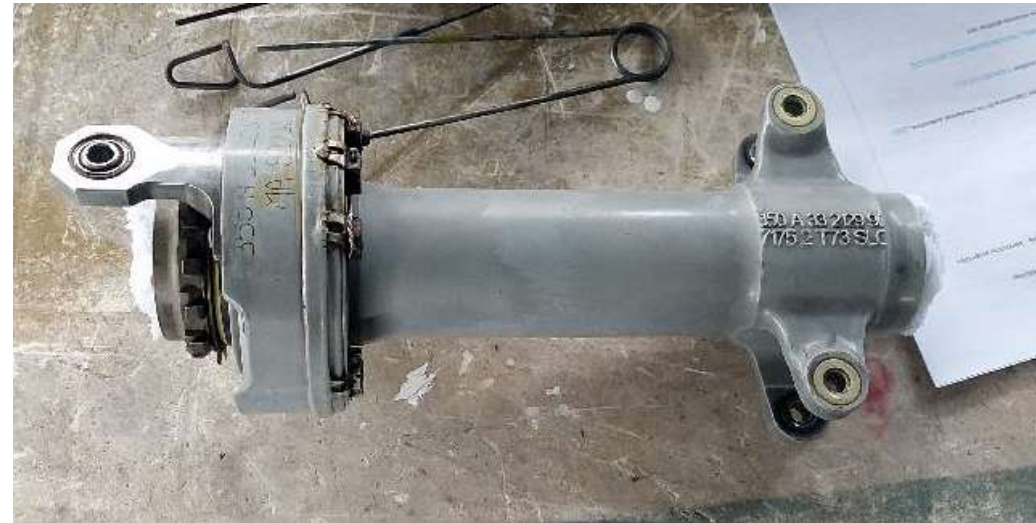
1. Aplicación de removedor de pintura en los cojinetes.

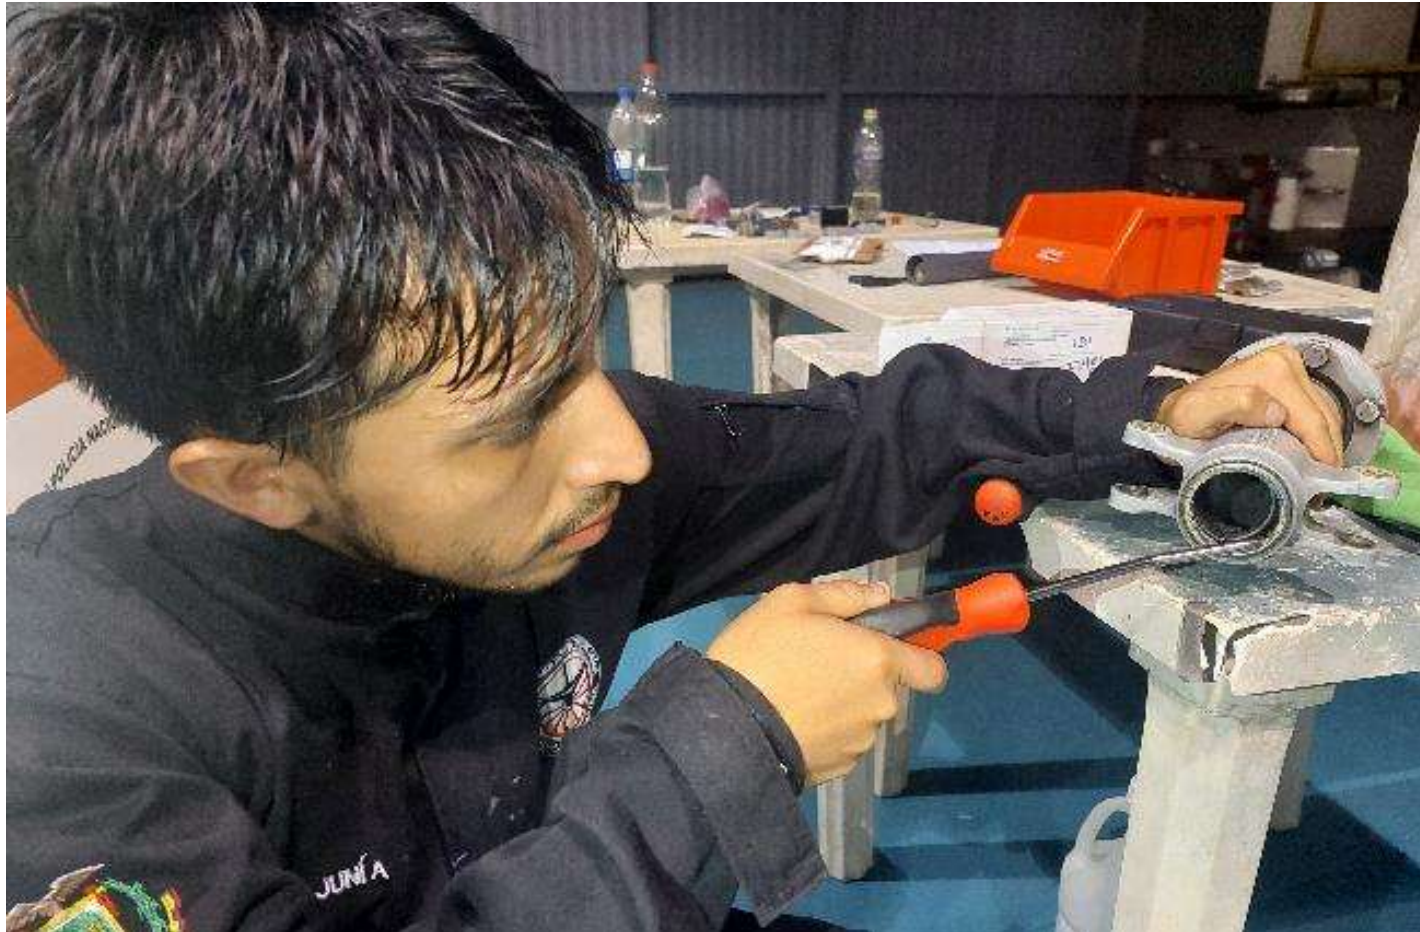
### 2. Uso de la herramienta de desmontaje.

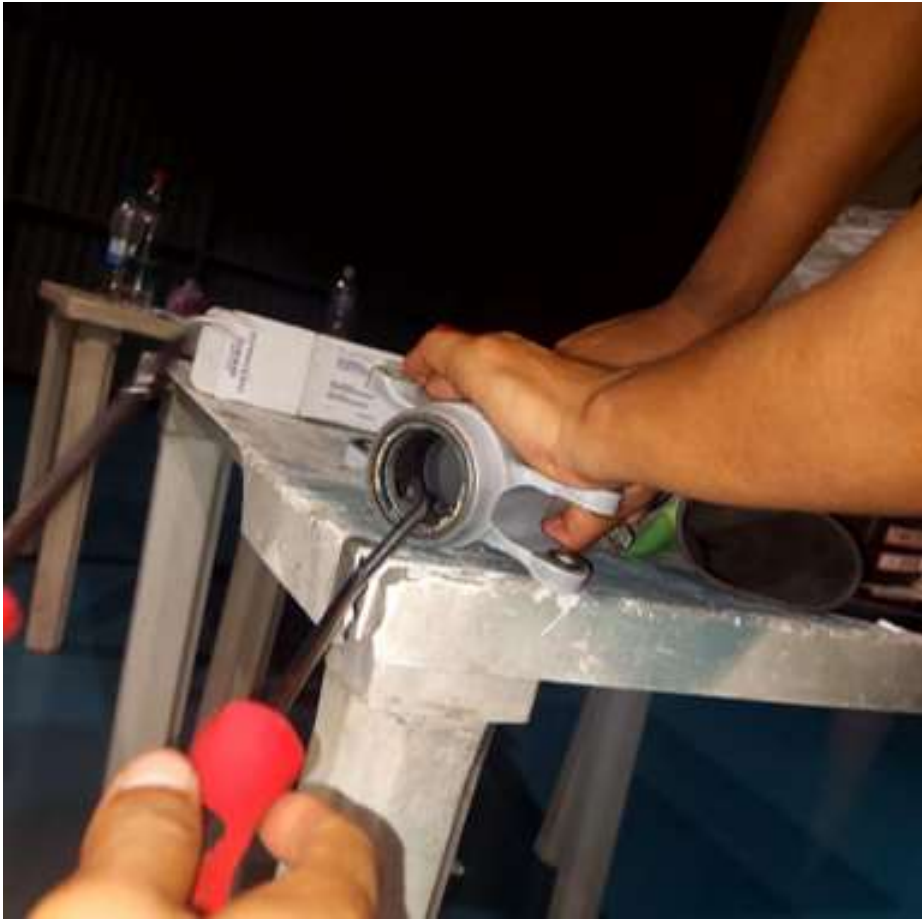
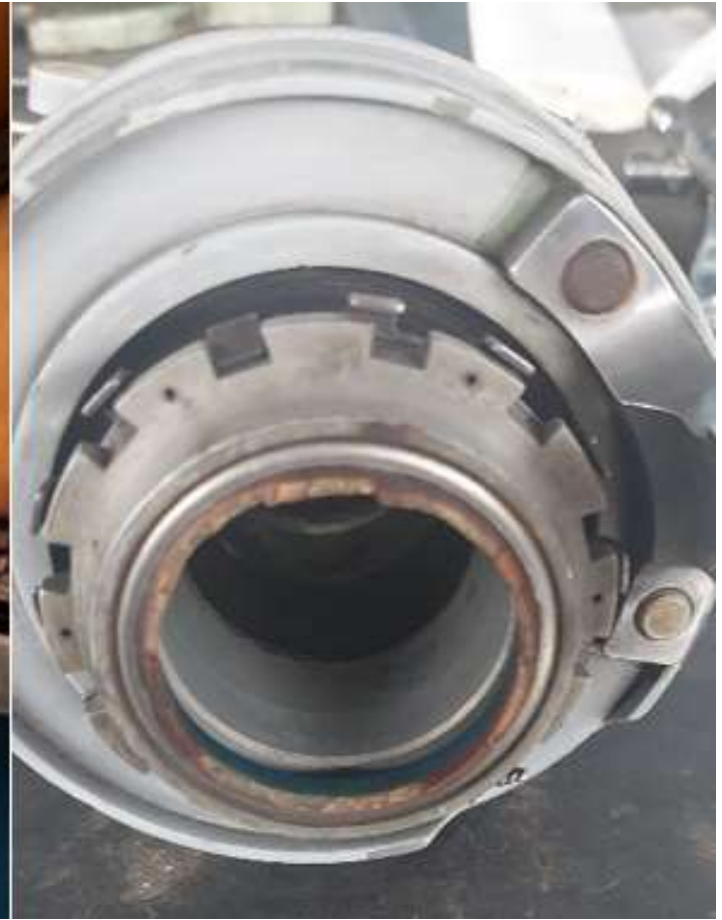
### 3. Remoción de los cojinetes.

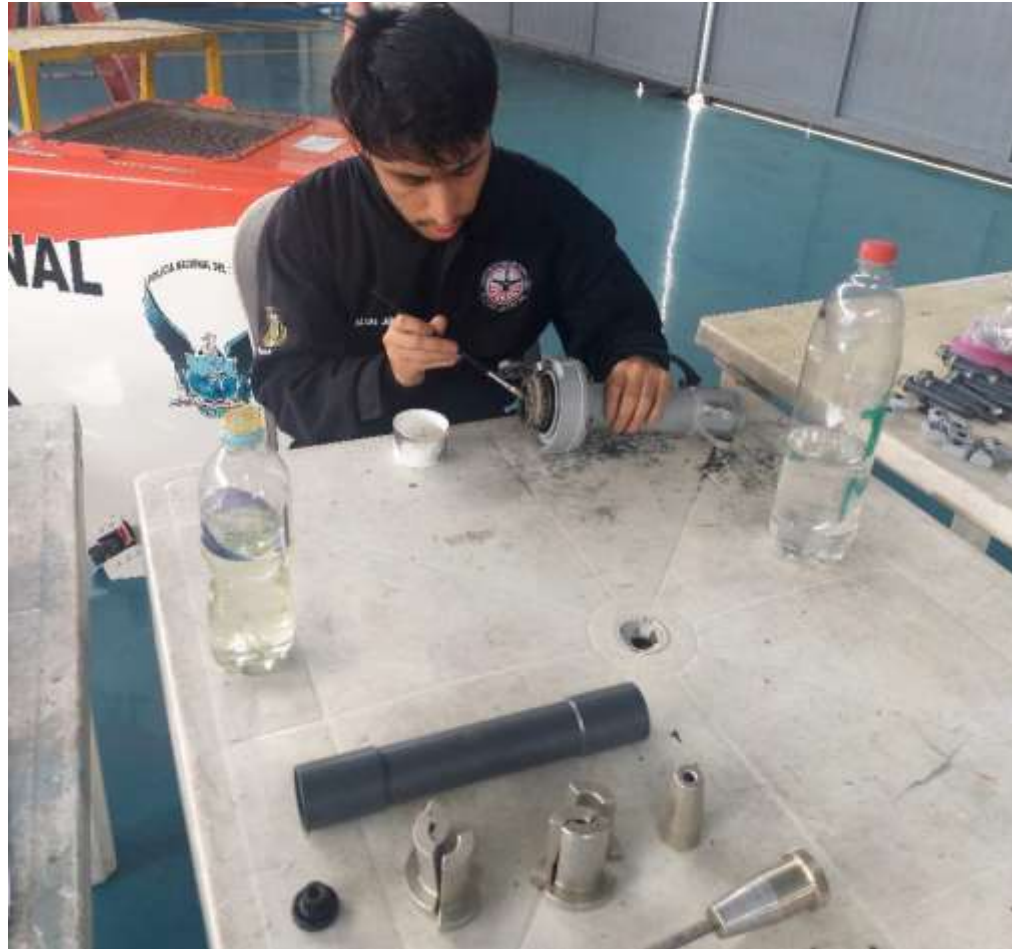
### 4. Eliminación de los residuos del compuesto sellante.

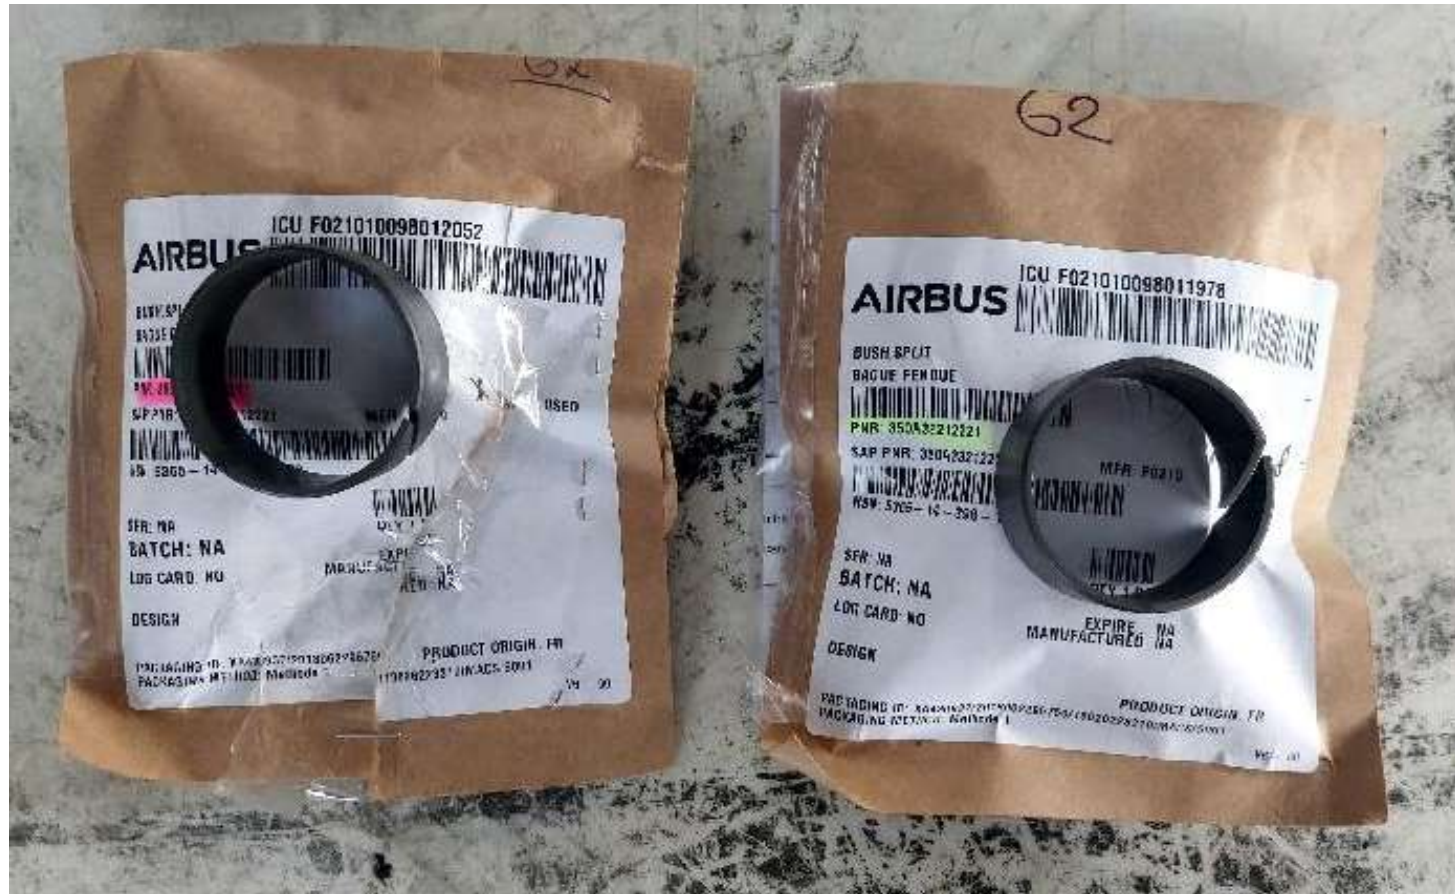
1. Desengrase de los nuevos cojinetes.

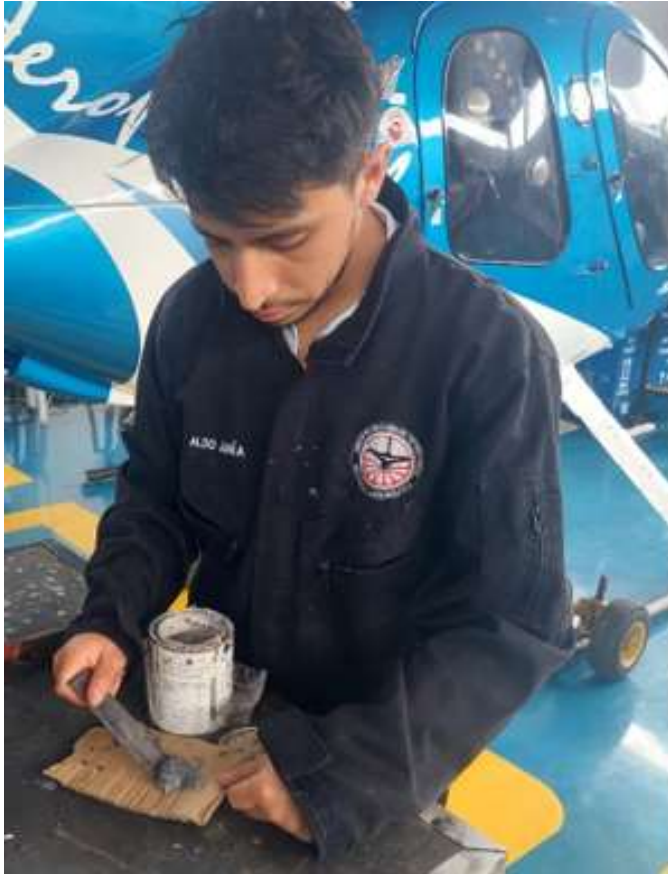
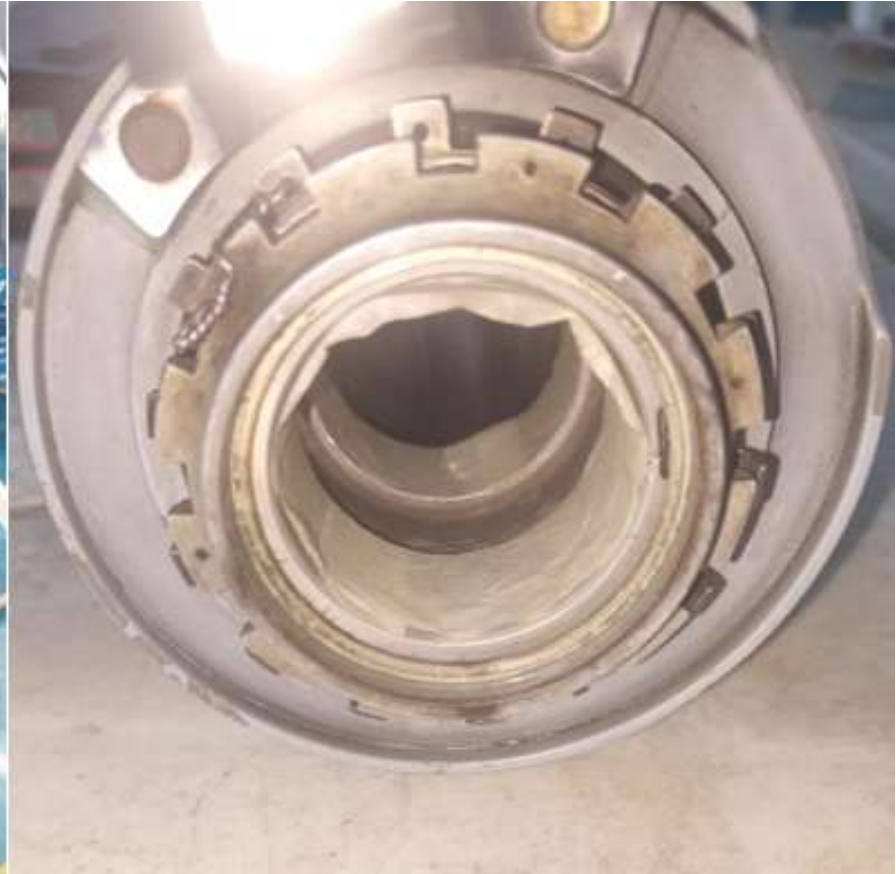
### 2. Aplicación de compuesto sellante.

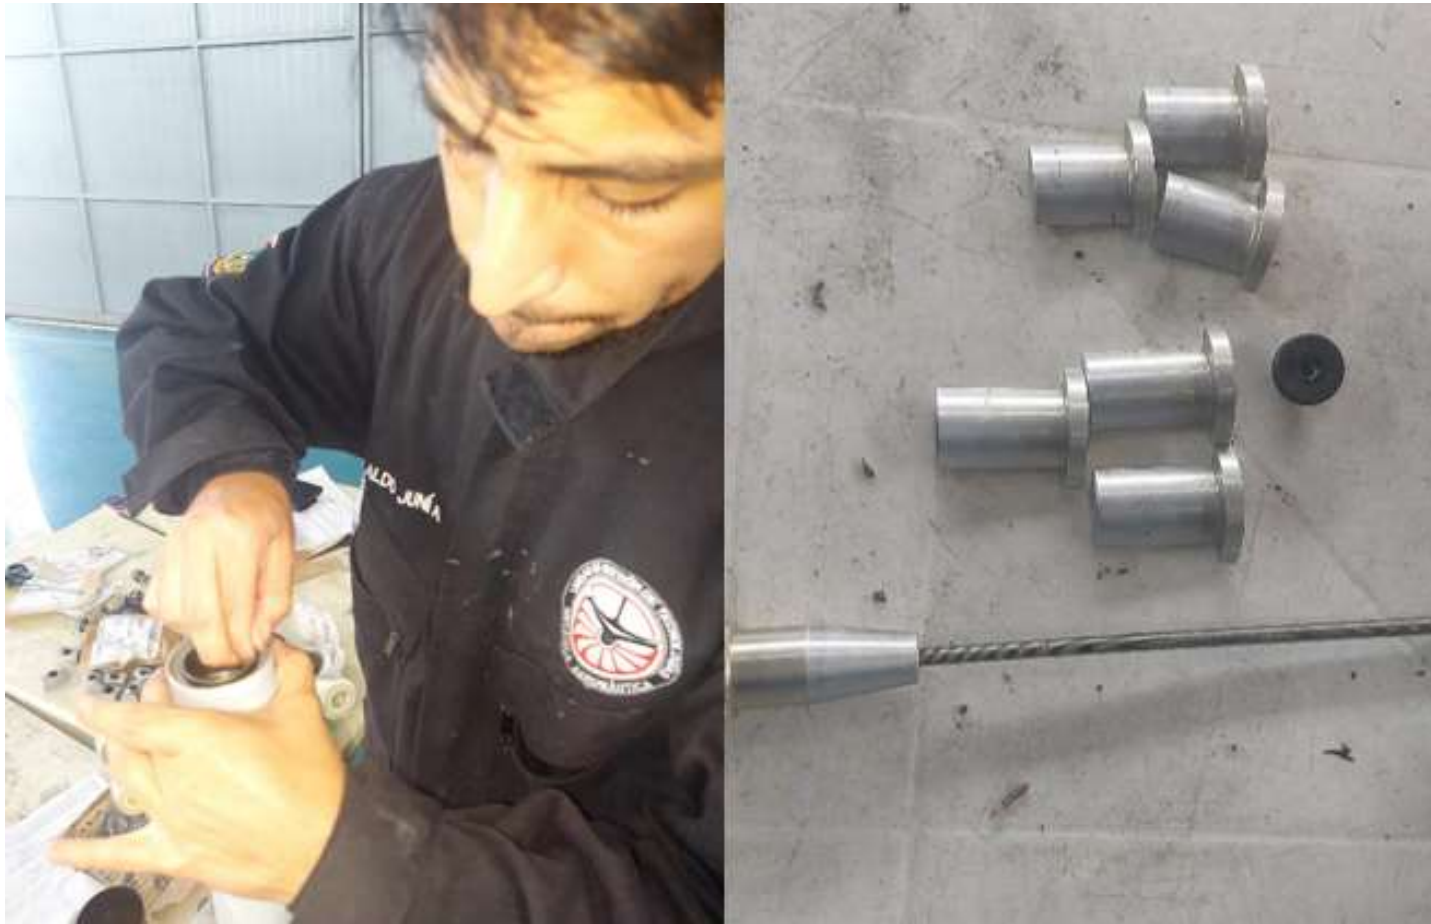
### 3. Instalación de los cojinetes nuevos.

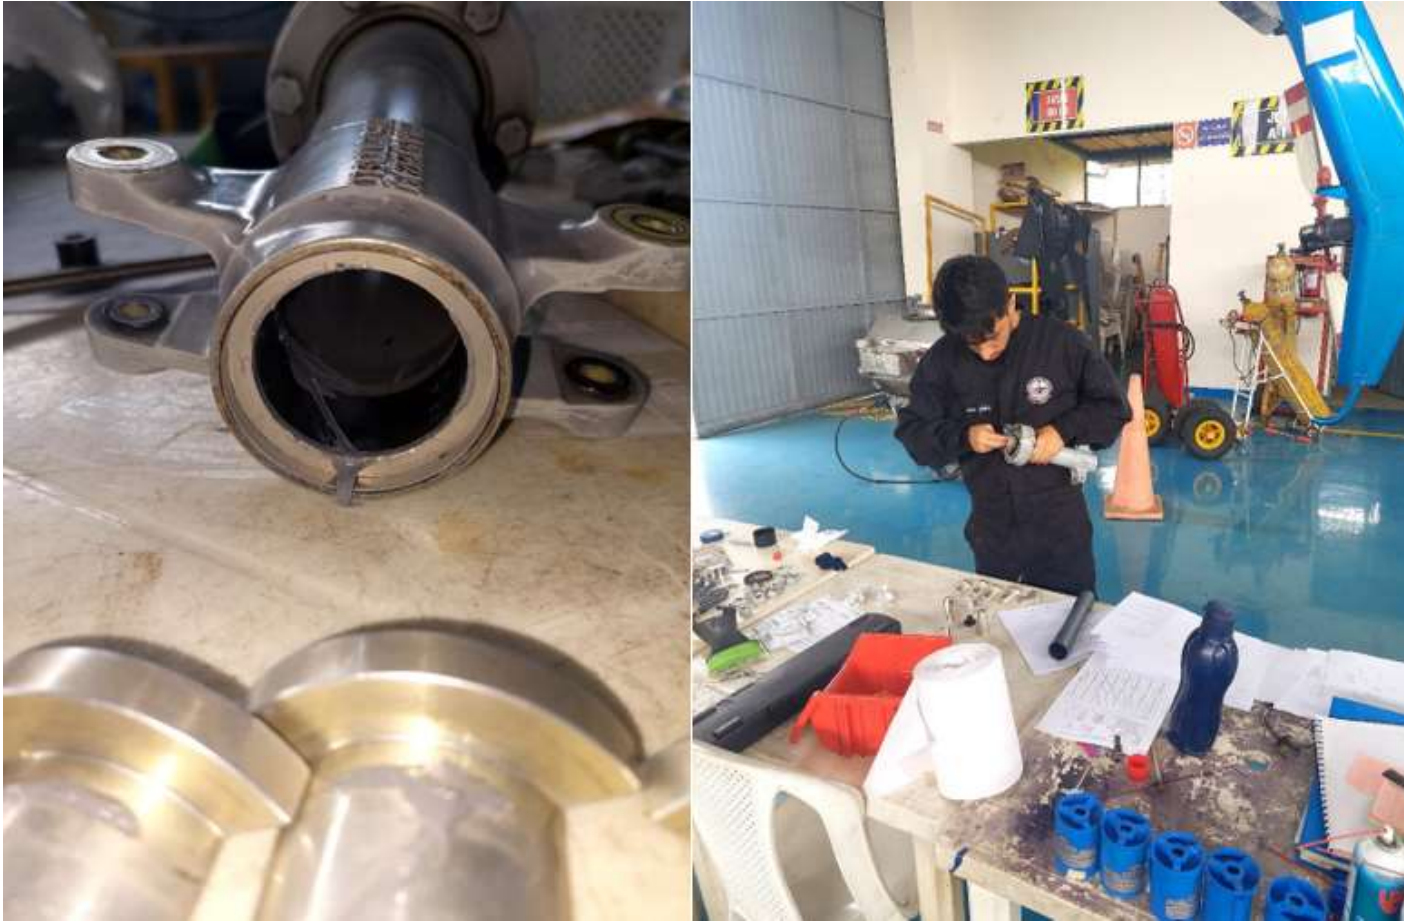
### 4. Eliminación de exceso de compuesto sellante.

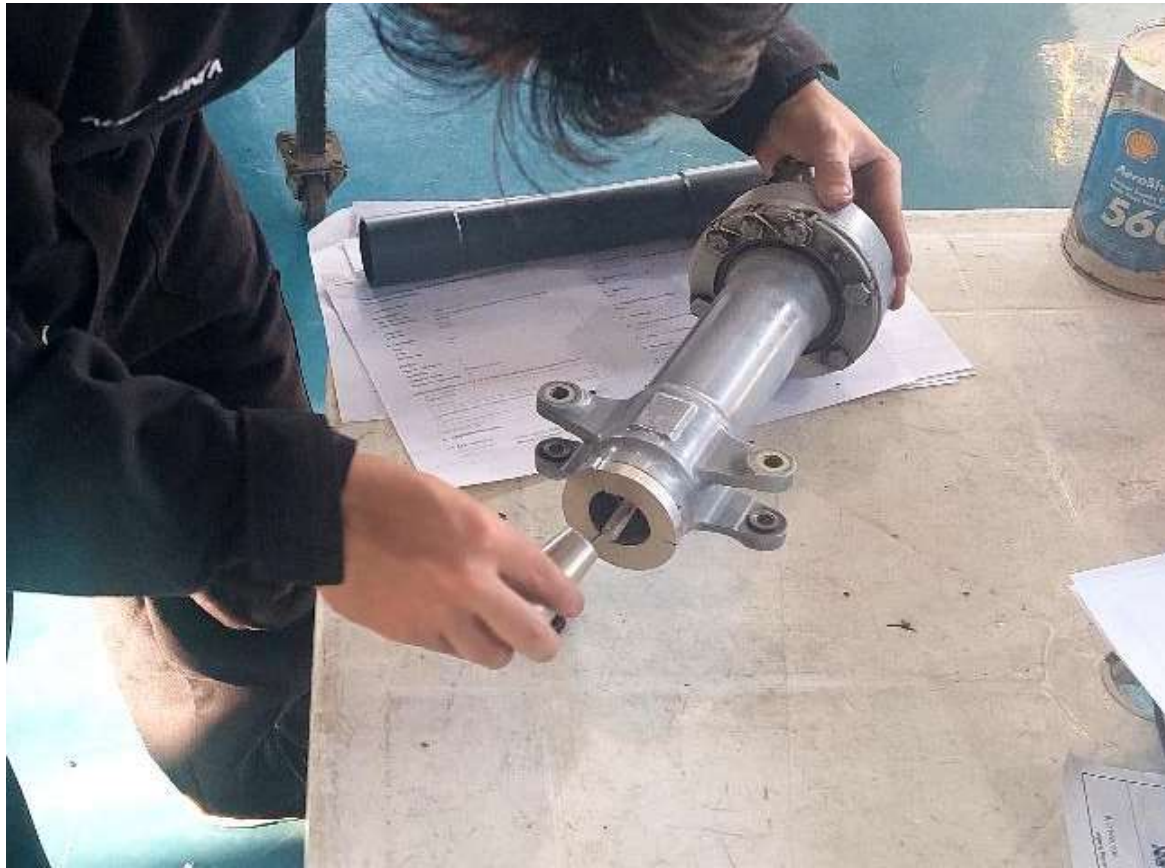
5. Recubrimiento de las carcadas del conjunto de sujeción.
6. Aseguramiento del conjunto de sujeción.

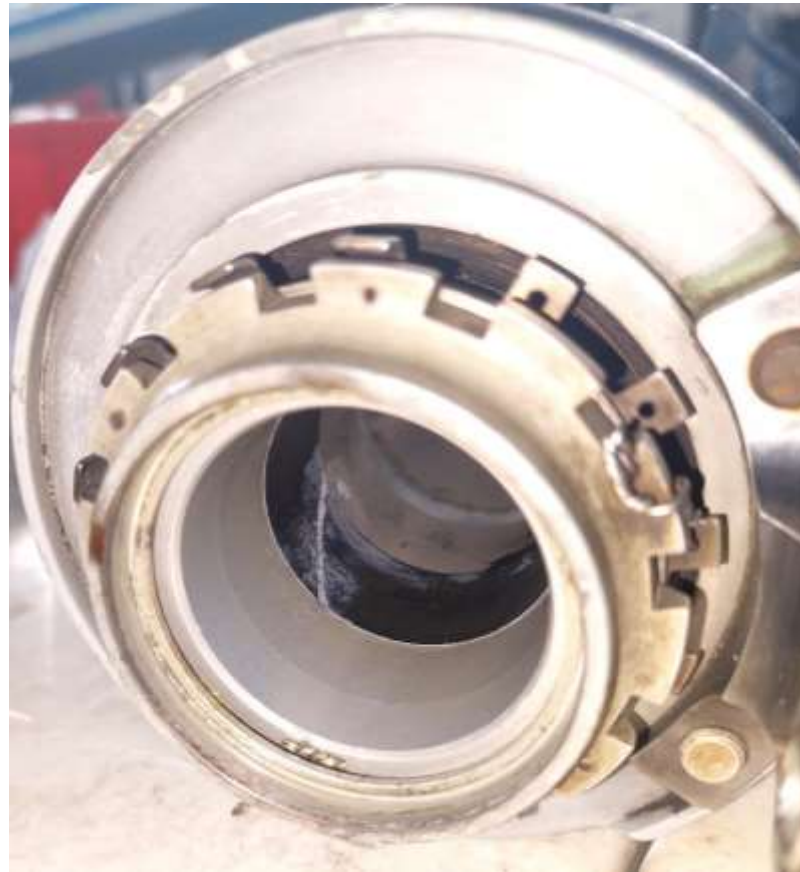
7. Curado del compuesto sellante.
8. Inspección y eliminación de rebabas.
