DEPARTAMENTO DE ELÉCTRICA, ELECTRÓNICA Y TELECOMUNICACIONES

CARRERA DE TECNOLOGÍA SUPERIOR EN AUTOMATIZACIÓN E INSTRUMENTACIÓN

Implementación de un detector de heladas para evitar daños en los cultivos de una
plantación ubicado en el sector “Boliche” de la provincia Cotopaxi

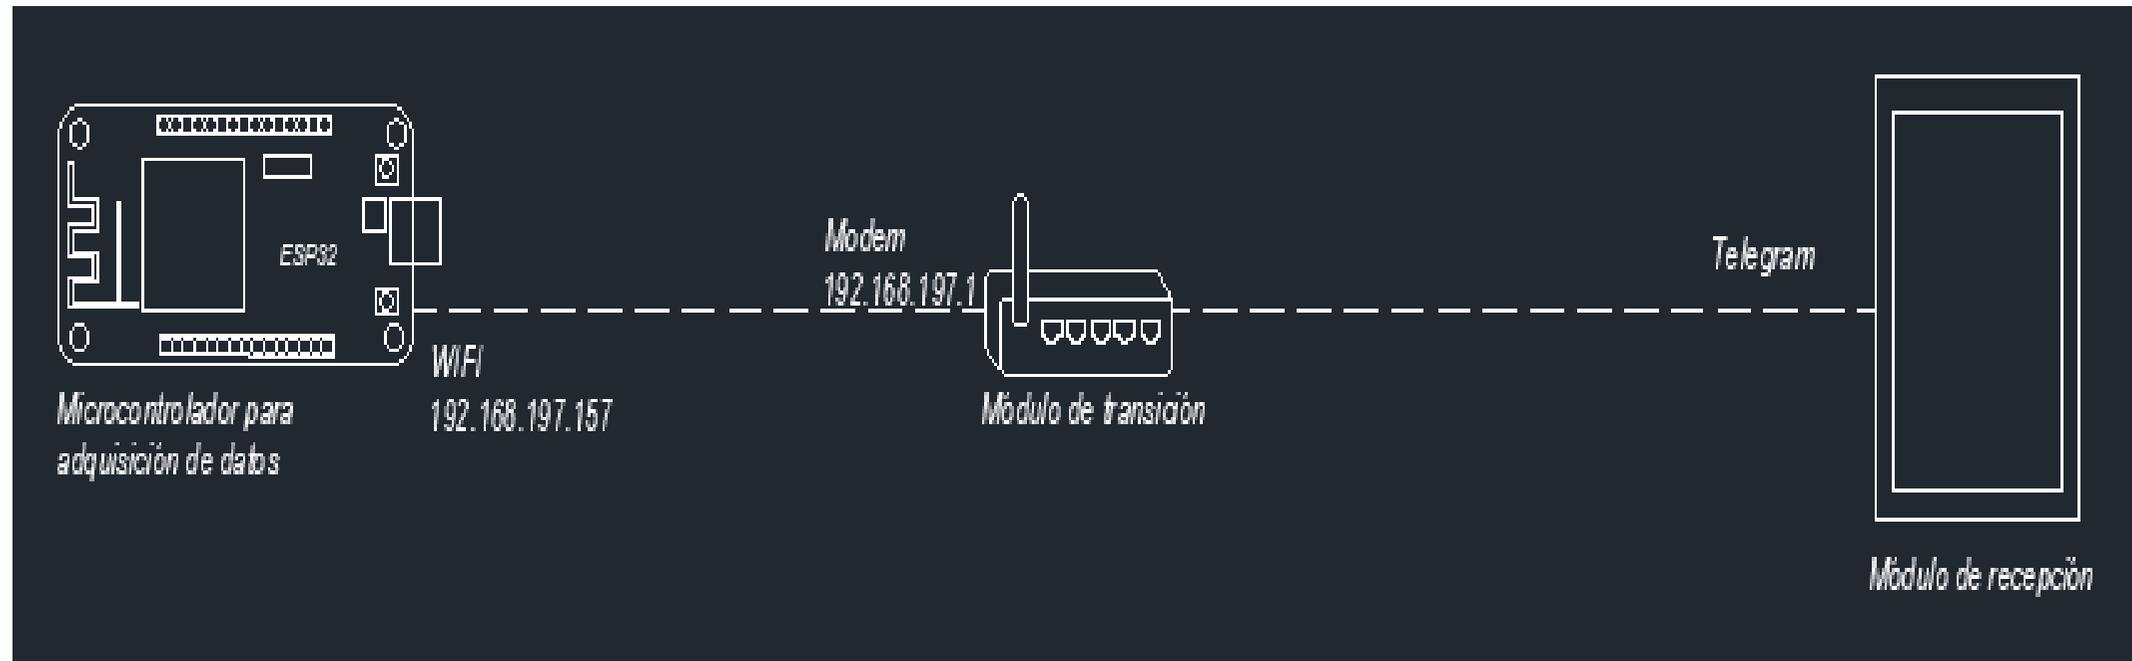
Diagrama de comunicación para el monitoreo climático

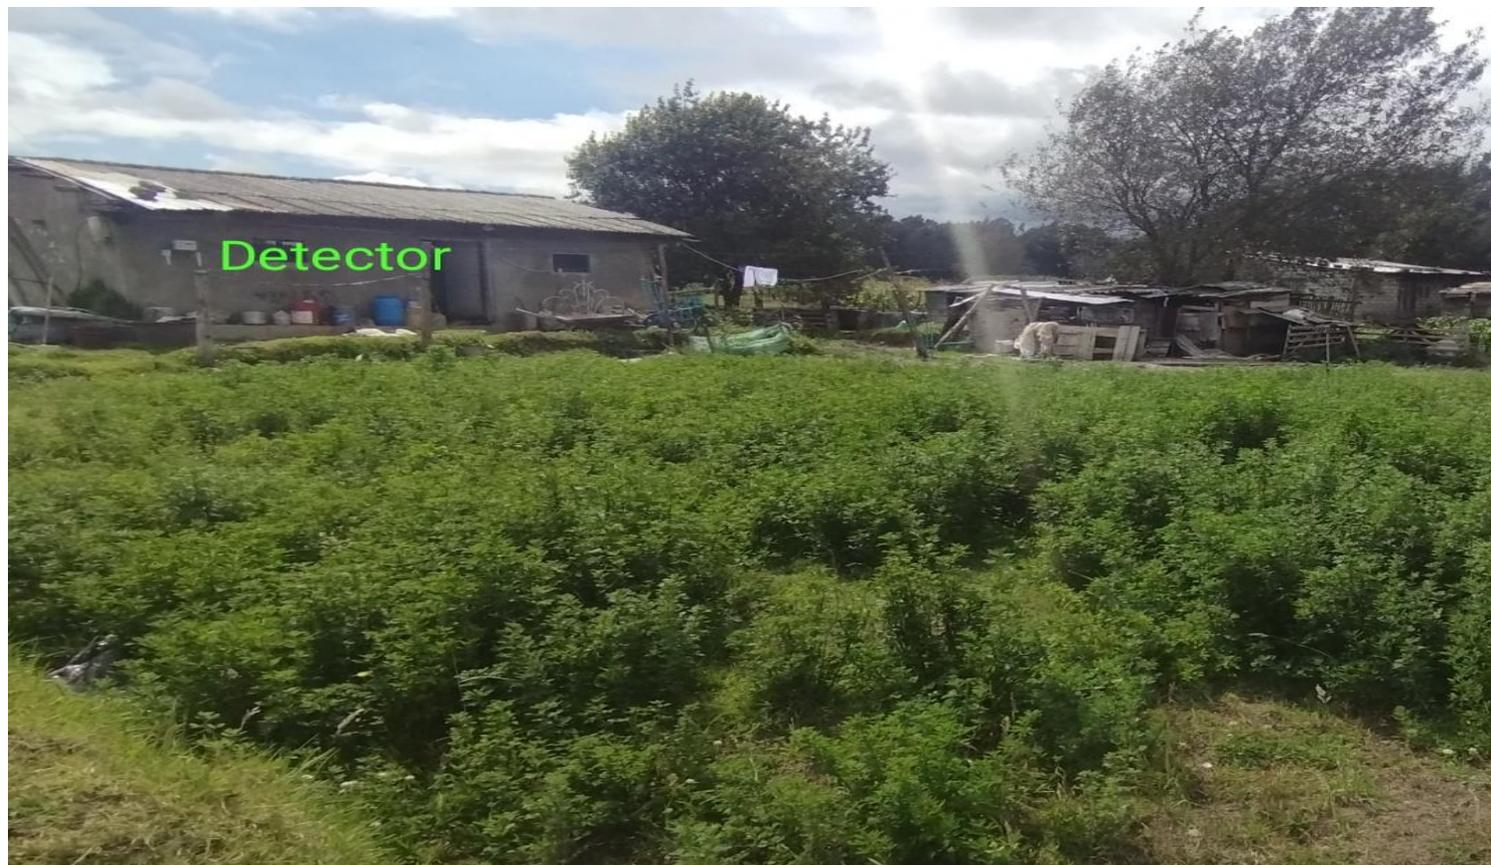
Ubicación del detector para en monitoreo climático

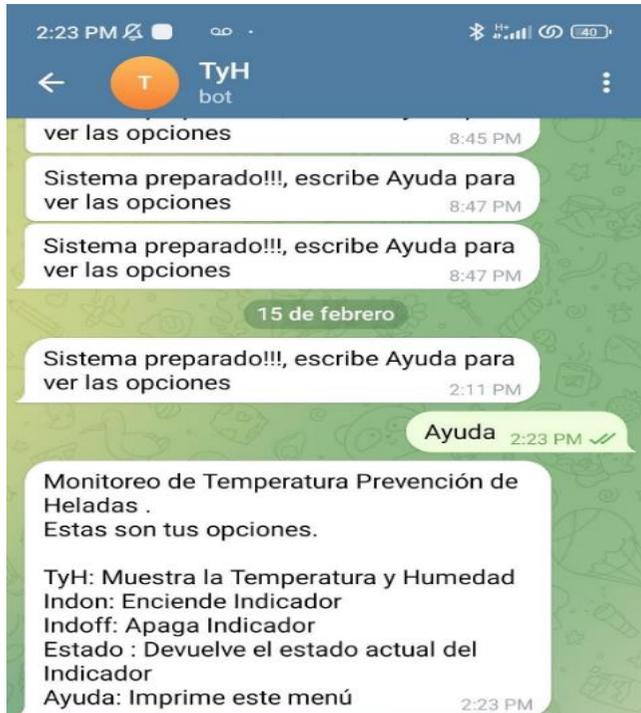
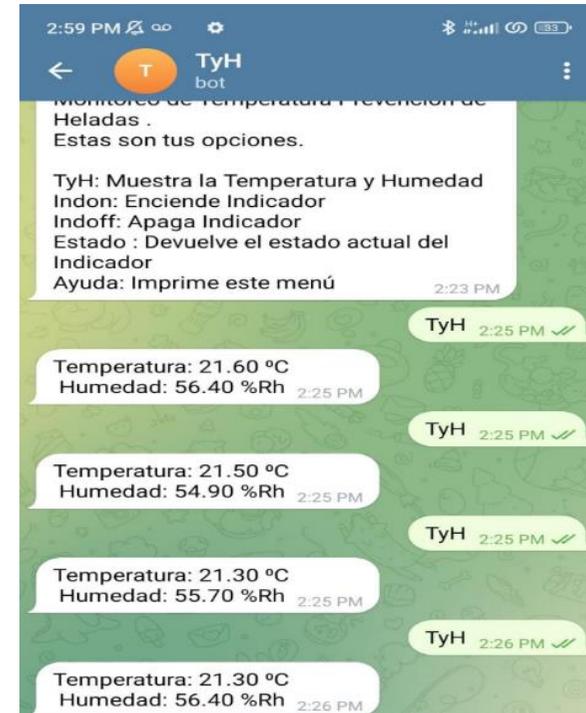
Monitoreo climático utilizando Telegram

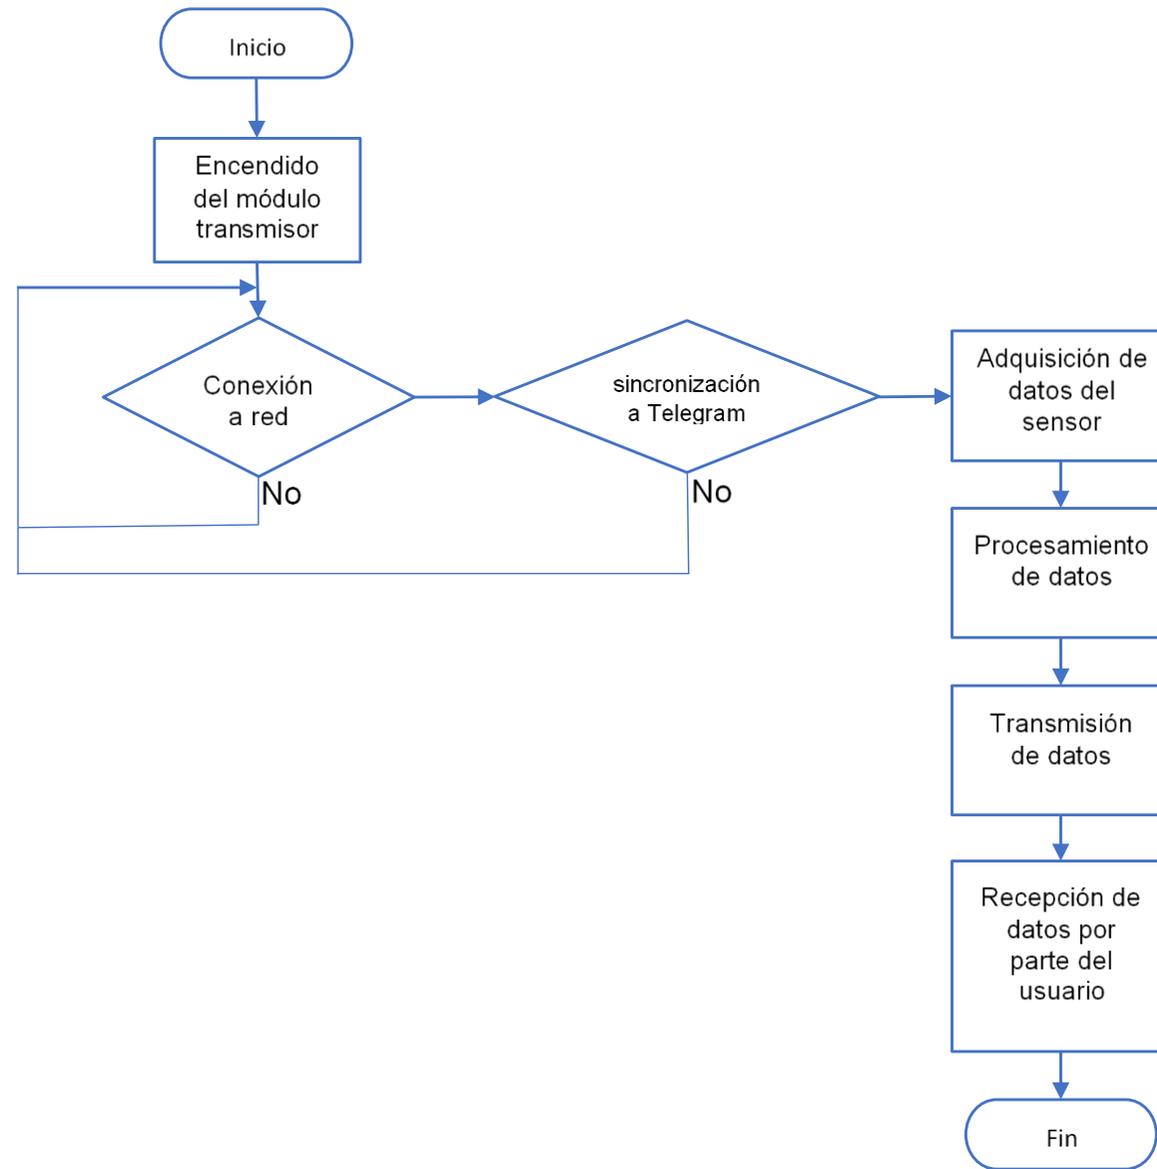
Flujograma del funcionamiento

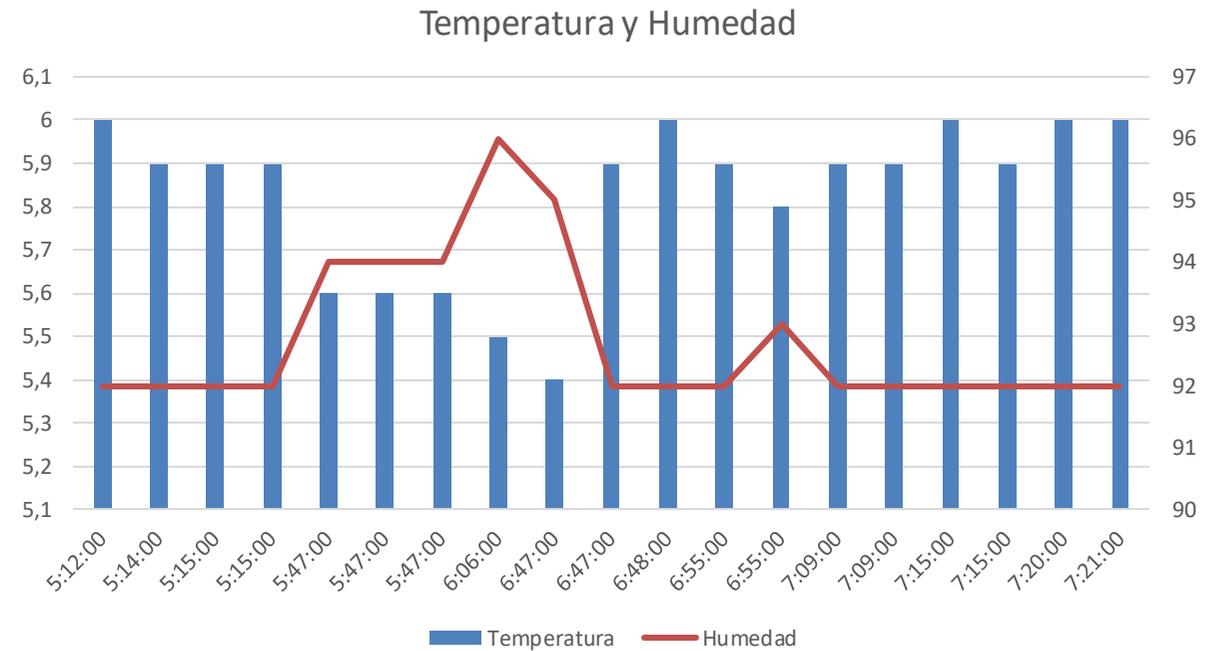
Datos obtenidos del funcionamiento del detector, 16 DE FEBRERO

Fecha y Hora	Temperatura	Humedad
16-02-2024 05:12	6	92
16-02-2024 05:14	5.9	92
16-02-2024 05:15	5.9	92
16-02-2024 05:15	5.9	92
16-02-2024 05:47	5.6	94
16-02-2024 05:47	5.6	94
16-02-2024 05:47	5.6	94
16-02-2024 06:06	5.5	96
16-02-2024 06:47	5.4	95
16-02-2024 06:47	5.9	92
16-02-2024 06:48	6	92
16-02-2024 06:55	5.9	92
16-02-2024 06:55	5.8	93
16-02-2024 07:09	5.9	92
16-02-2024 07:09	5.9	92
16-02-2024 07:15	6	92
16-02-2024 07:15	5.9	92
16-02-2024 07:20	6	92
16-02-2024 07:21	6	92

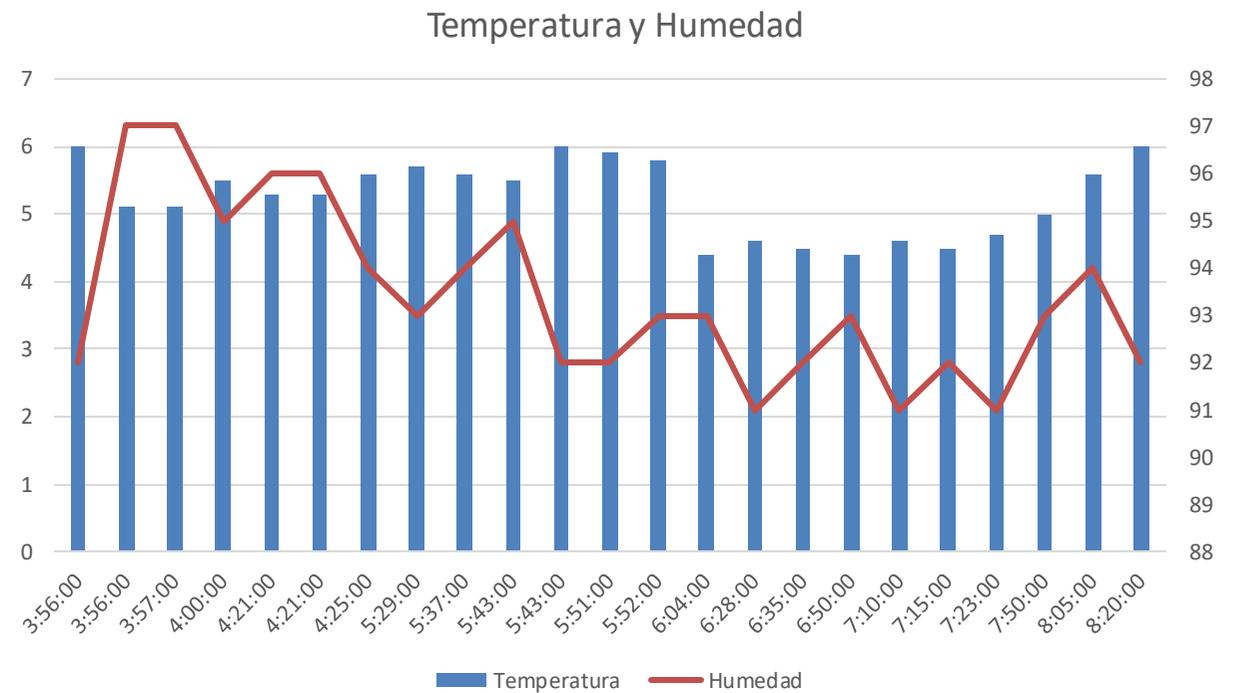
Datos obtenidos del funcionamiento del detector, 18 DE FEBRERO

Fecha y Hora	Temperatura	Humedad
18-02-2024 03:56	6	92
18-02-2024 03:56	5.1	97
18-02-2024 03:57	5.1	97
18-02-2024 04:00	5.5	95
18-02-2024 04:21	5.3	96
18-02-2024 04:21	5.3	96
18-02-2024 04:25	5.6	94
18-02-2024 05:29	5.7	93
18-02-2024 05:37	5.6	94
18-02-2024 05:43	5.5	95
18-02-2024 05:43	6	92
18-02-2024 05:51	5.9	92
18-02-2024 05:52	5.8	93
18-02-2024 06:04	4.4	93
18-02-2024 06:28	4.6	91
18-02-2024 06:35	4.5	92
18-02-2024 06:50	4.4	93
18-02-2024 07:10	4.6	91
18-02-2024 07:15	4.5	92
18-02-2024 07:23	4.7	91
18-02-2024 07:50	5	93
18-02-2024 08:05	5.6	94
18-02-2024 08:20	6	92

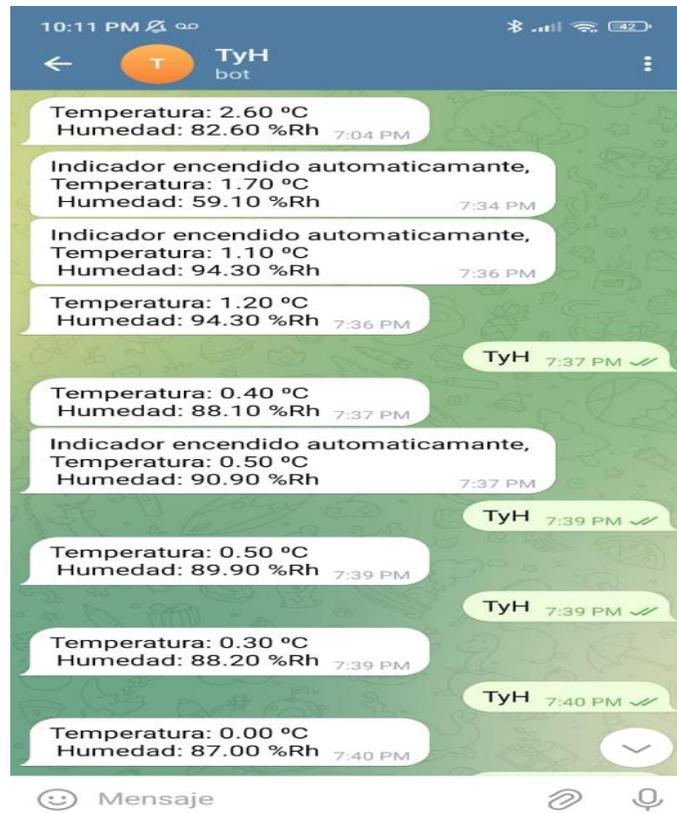
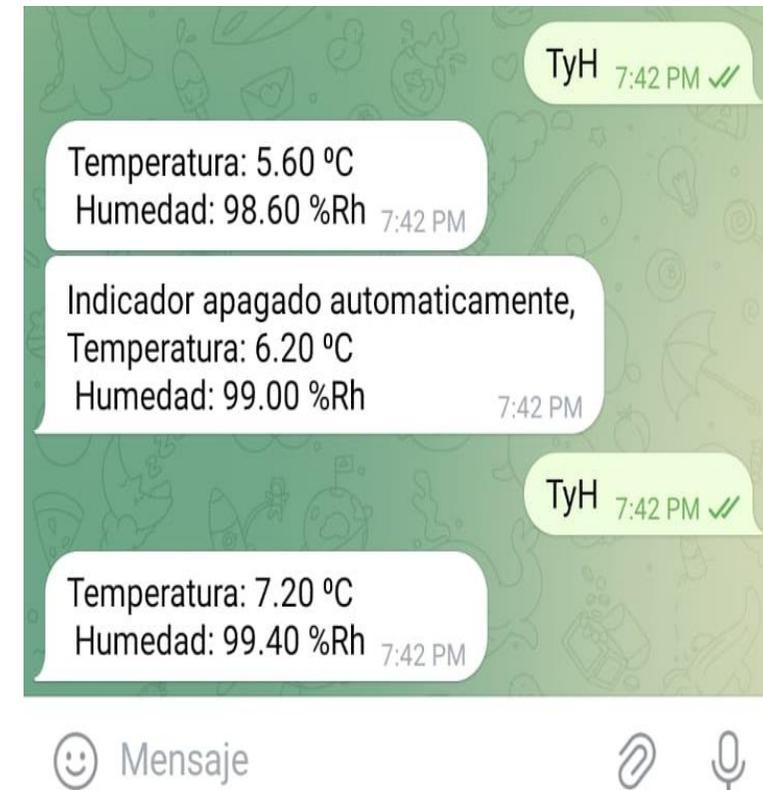
Mensaje de alerta automático por bajas temperaturas
