CARRERA DE TECNOLOGÍA SUPERIOR EN MECÁNICA AERONÁUTICA

MONOGRAFÍA, PREVIO A LA OBTENCIÓN DEL TÍTULO DE TECNÓLOGO SUPERIOR EN MECÁNICA AERONÁUTICA

TEMA: “Inspección especial detallada del tren de aterrizaje de la aeronave Grand Caravan 208B según la tarea de mantenimiento 32-10-00-22, perteneciente a la empresa AEROVIC C.L. ubicada en la ciudad de Guayaquil, provincia del Guayas.”

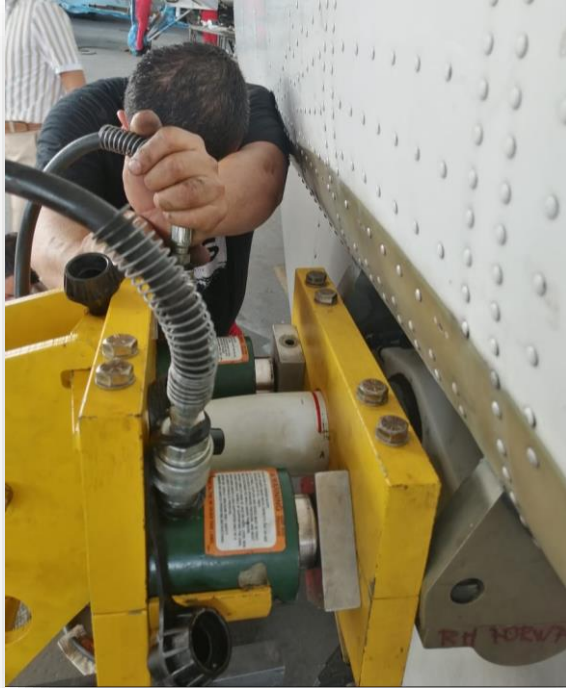
INSTALACIÓN DE
SPRING PULLER

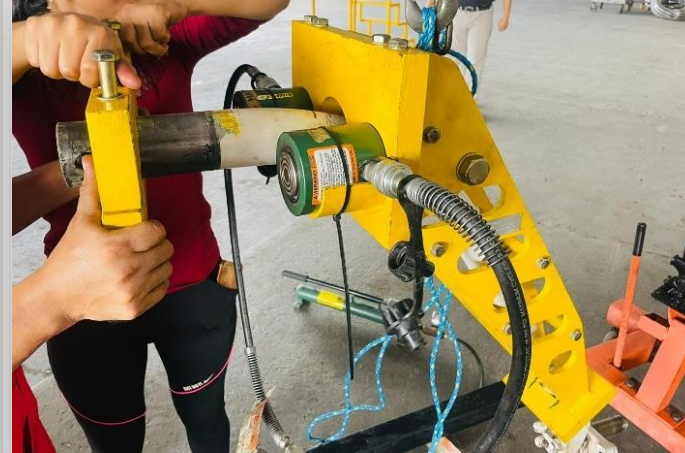
BRAZO DE TREN
REMOVIDO

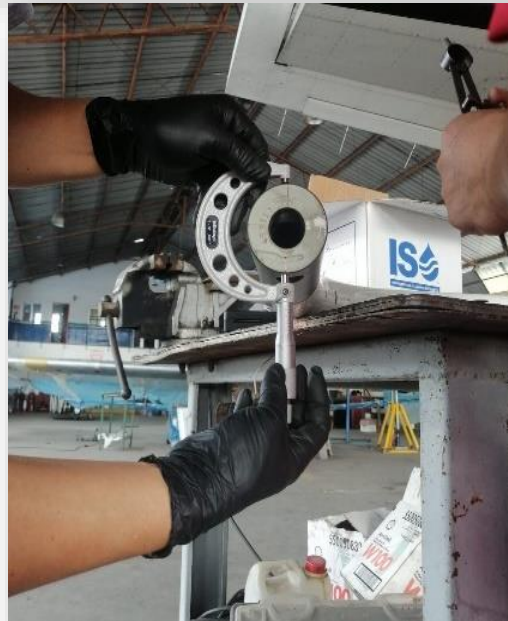
USO DE MICRÓMETRO

Left Main Gear Measurements			
	Degrees:		
Location	0	120	240
1.	2,788	2,788	2,788
2.	2,791	2,788	2,789
3.	2,788	2,788	2,788

Right Main Gear Measurements			
	Degrees:		
Location	0	120	240
1.	2,788	2,788	2,789
2.	2,790	2,790	2,790
3.	2,789	2,789	2,789

Left Center Gear Measurements			
	Degrees:		
Location	0	120	240
1.	2,7925	2,7925	2,7925
2.	2,7925	2,7930	2,7930
3.	2,7925	2,7925	2,7920

Right Center Gear Measurements			
	Degrees:		
Location	0	120	240
1.	2,7925	2,7920	2,7915
2.	2,790	2,725	2,792
3.	2,7925	2,7925	2,7930

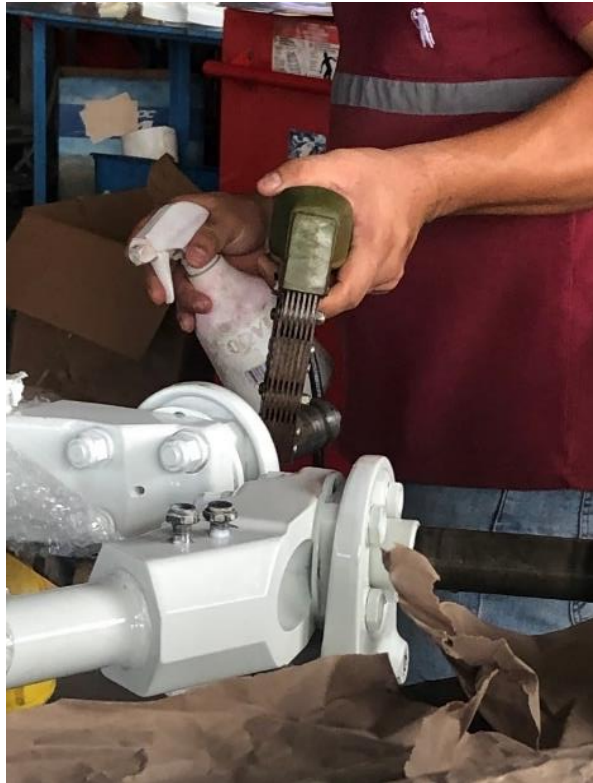
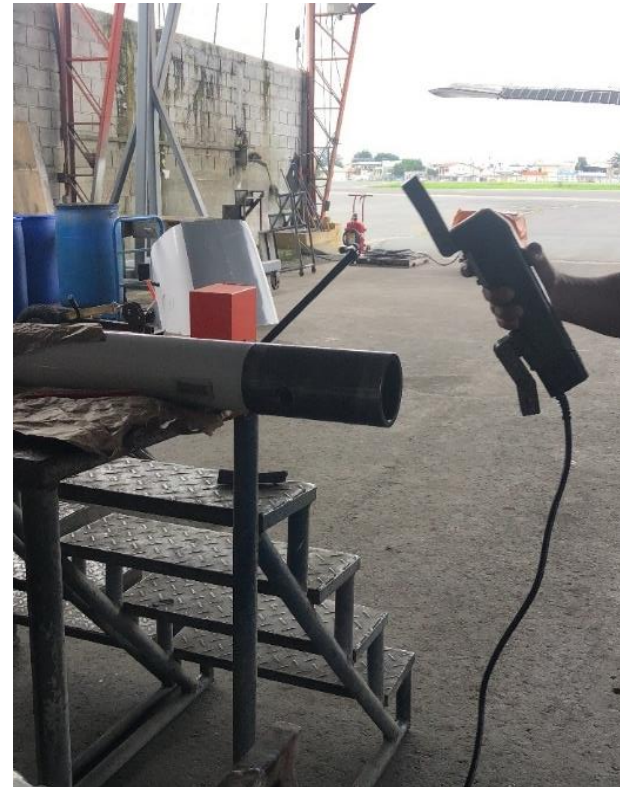
APLICACIÓN DE NDI

ELIMINACIÓN DE CAMPO
MAGNÉTICO

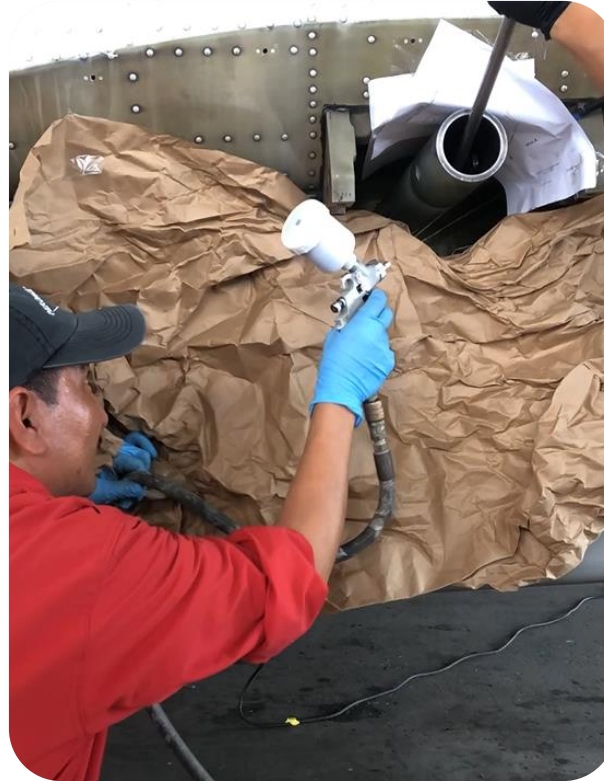
INSTALACIÓN DEL MUELLE CENTRAL

PINTURA ANTICORROSIVA

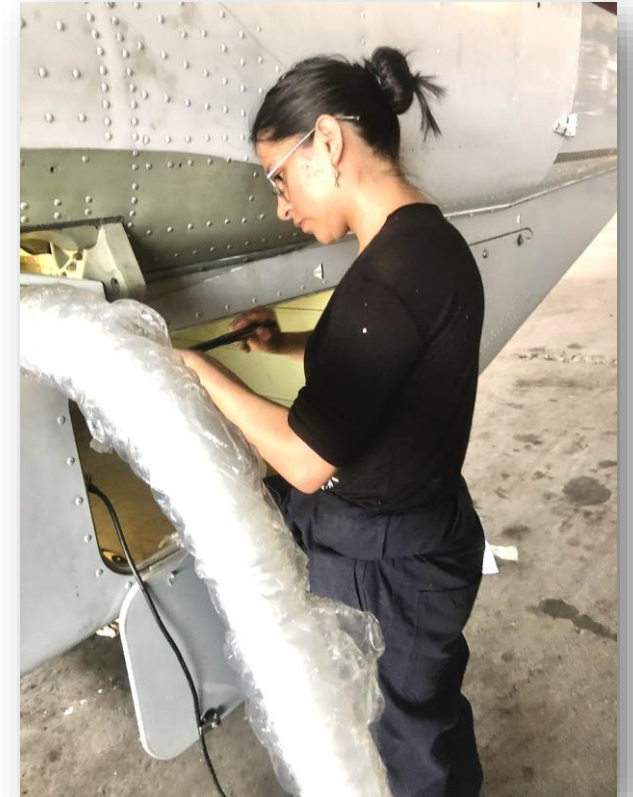
INSTALACIÓN DEL SOPORTE DEL TREN

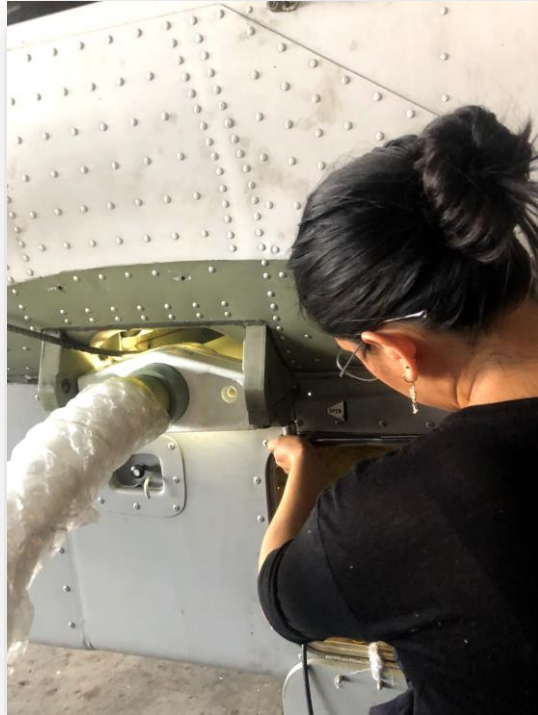
AJUSTE DE PERNOS

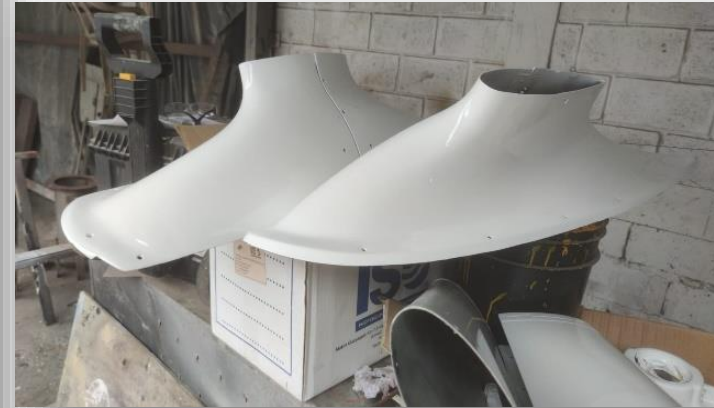
CARENADOS

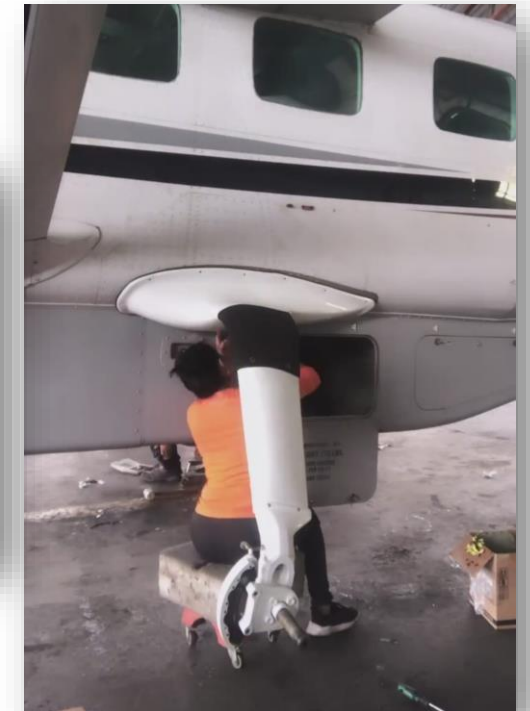
INSTALACIÓN DE CARENADOS

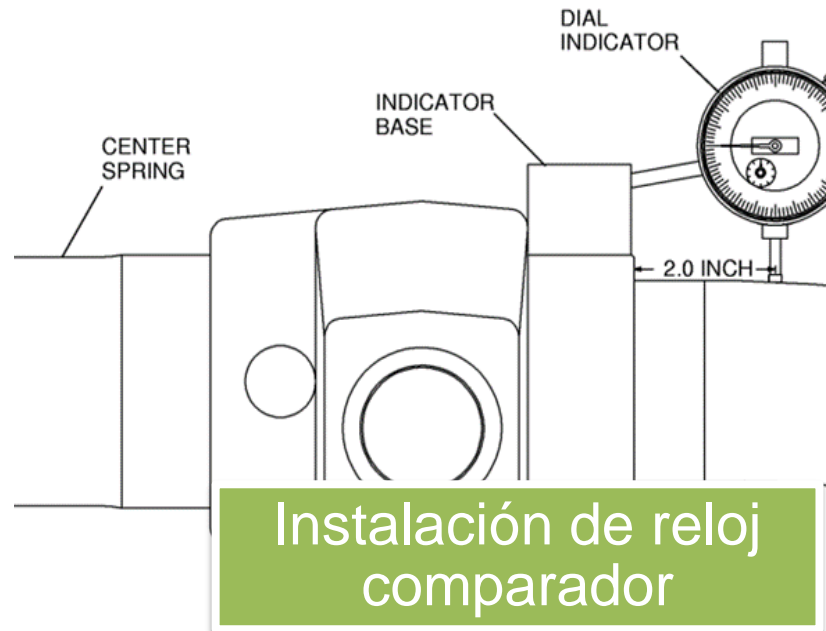
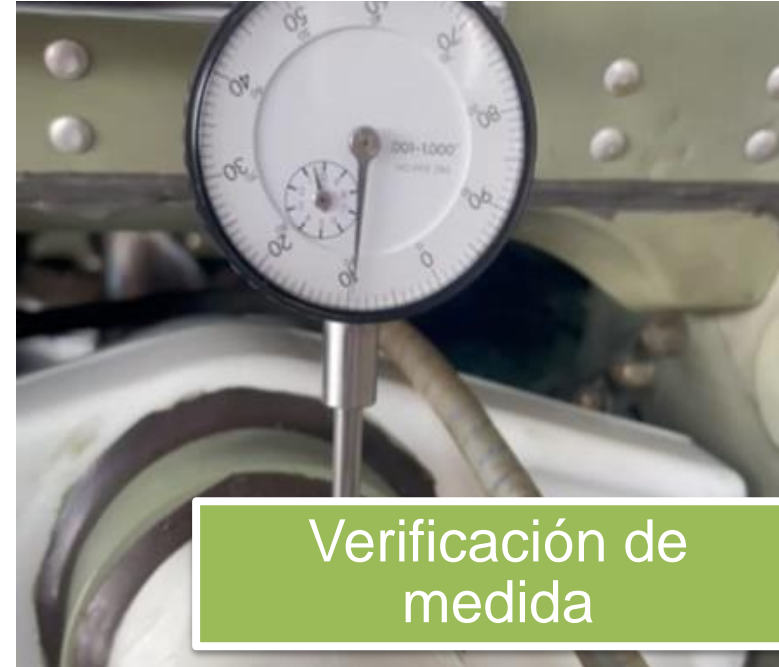
PRUEBA OPERACIONAL
