Inspección estructural en la sección de motores y trenes de aterrizaje acorde información técnica aplicable para la aeronave Fairchild FH-227 de matrícula HC-BHD para la Universidad de las Fuerzas Armadas ESPE en la sede de Latacunga.

Carrera de Tecnología Superior en Mecánica Aeronáutica.

Monografía, previo a la obtención del título de Tecnólogo Superior en Mecánica Aeronáutica.

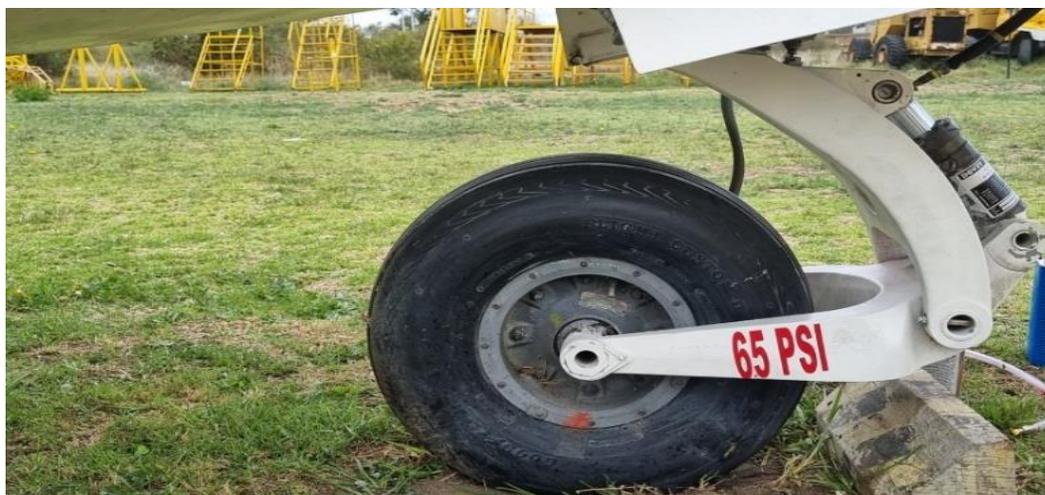
Figura 6

Tren de Aterrizaje de Nariz de la Aeronave Fairchild FH-227 ESPE

Componentes del tren de nariz de la aeronave fairchild FH-227

Fitting principal y soporte de pivot. El fitting principal alberga el soporte de pivot y tiene dos protuberancias transversales y dos brazos formados en su extremo superior, que proporcionan el punto de pivot principal del tren de aterrizaje y un anclaje para el mecanismo de dirección, respectivamente. Un conjunto de brazo de disparo para el funcionamiento del down-lock, junto con un grillete de piquete y un soporte de contacto, están asegurados a las orejetas integrales y una placa de soporte de down-lock y soportes para la fijación de un micro interruptor, acoplamientos de tubería giratoria y dos orejetas de cierre de puerta están asegurados en los lugares apropiados del fitting. (Dowty Rotol, 1969)

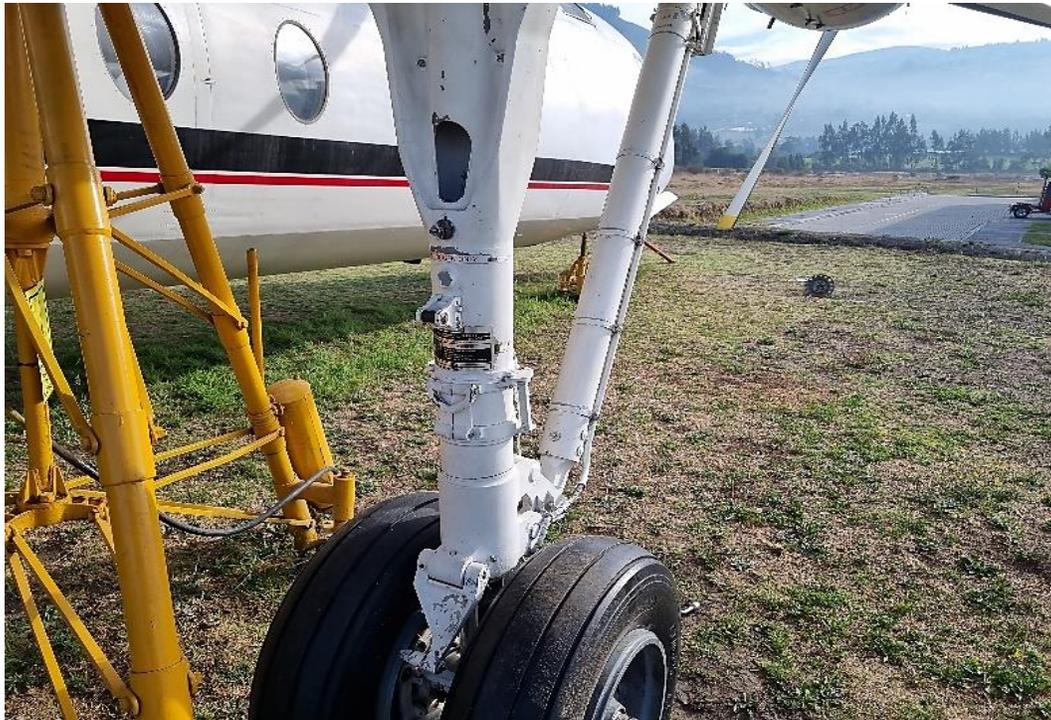
Figura 9

Tren de aterrizaje principal FH-227 ESPE

Componentes del tren principal de aterrizaje de la aeronave fairchild FH-227

Miembro superior del tren de aterrizaje principal. El miembro superior es el miembro principal de acoplamiento y se encuentra en la parte superior del tren. El miembro transversal está montado en el ensamblaje de aseguramiento superior. (Fairchild Hiller, 1965, págs. 2, 32-3-0)

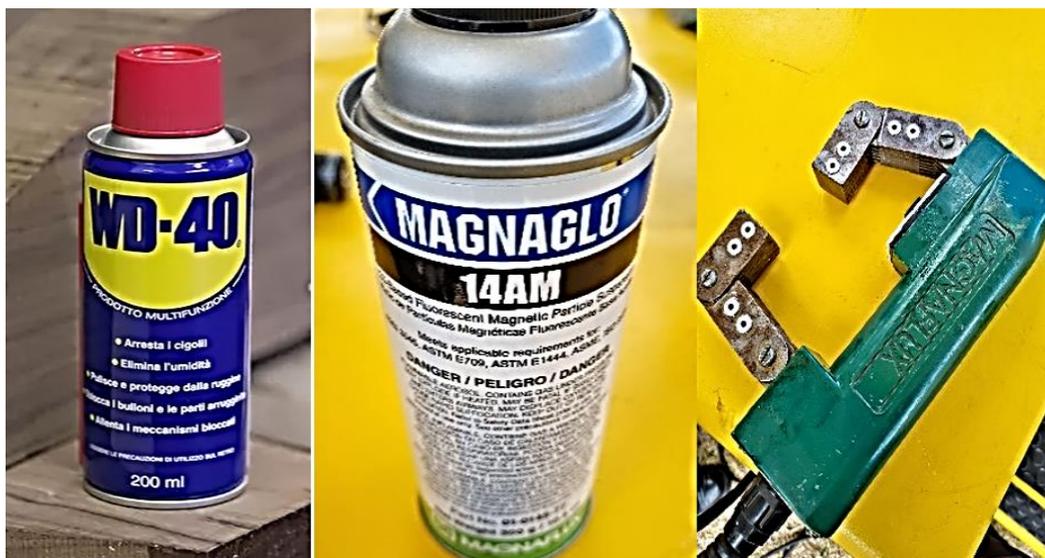
Figura 15*Equipos y herramientas para la práctica*

Nota. WD-40 líquido lubricante y preservante. MAGNAGLO 14AM aerosol de baño de partículas magnéticas fluorescentes a base de aceite. Yugo magnético generador de campos magnéticos. Las fotografías fueron descritas de acuerdo a su posición.

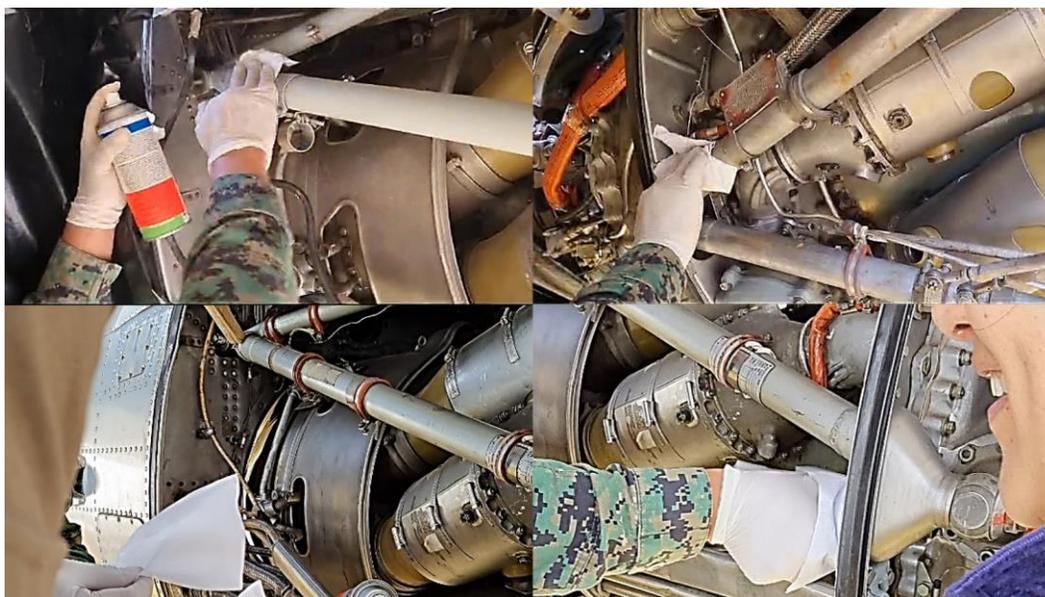
Figura 17

Limpieza tubo montante superior e inferior parte izquierda y derecha respectivamente

Nota. Motor derecho.

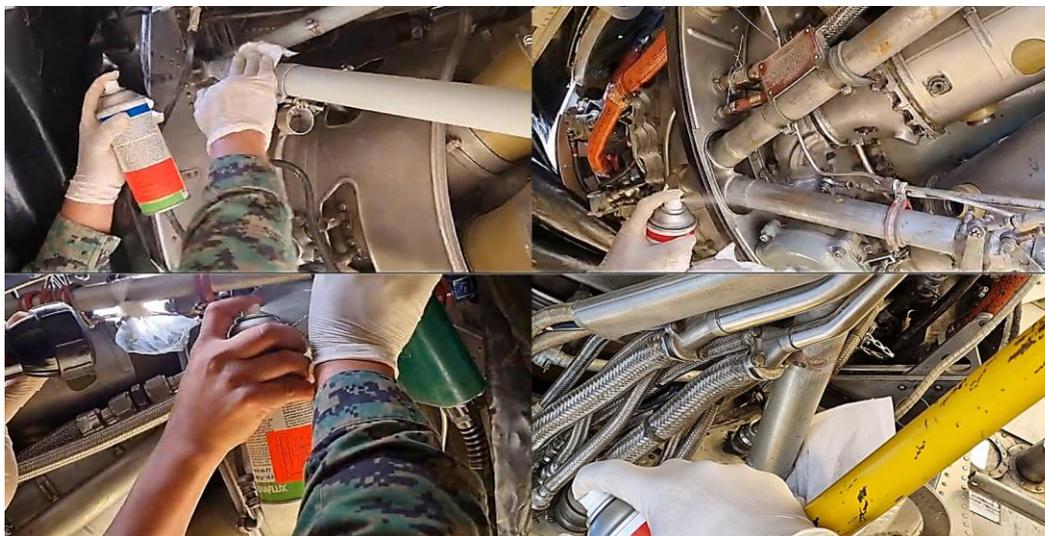
Figura 20

Aplicación de partículas magnéticas húmedas a los tubos del montante superior e inferior parte izquierda y derecha respectivamente

Nota. Motor Derecho.

Magnetización. Con la utilización del yugo Magnaflux, se procedió a magnetizar, debido a que el yugo genera un campo magnético a lo largo de todo el componente, ocasionando que a este se adhieran las partículas que después se aplicarán. Después a la aplicación del líquido de partículas magnéticas y mientras este escurría, se acercó la magnetización inmediata por un periodo corto de tiempo hasta que las partículas se secaron y se esparcieron por toda la soldadura del tubo montante.

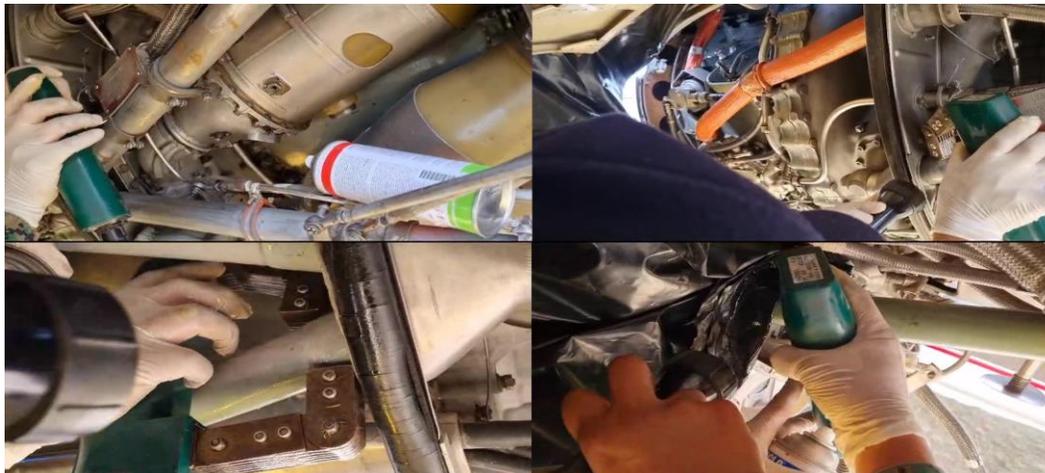
Magnetización con yugo y revelado con luz UV a los tubos del montante superior e inferior parte izquierda y derecha respectivamente

Nota. Motor izquierdo.

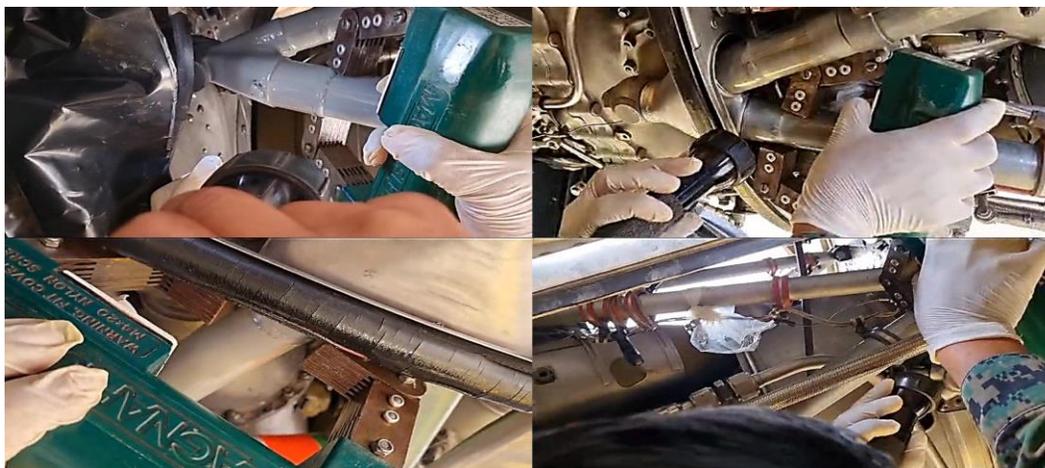
Magnetización con yugo y revelado con luz UV a los tubos del montante superior e inferior parte izquierda y derecha respectivamente

Nota. Motor derecho.

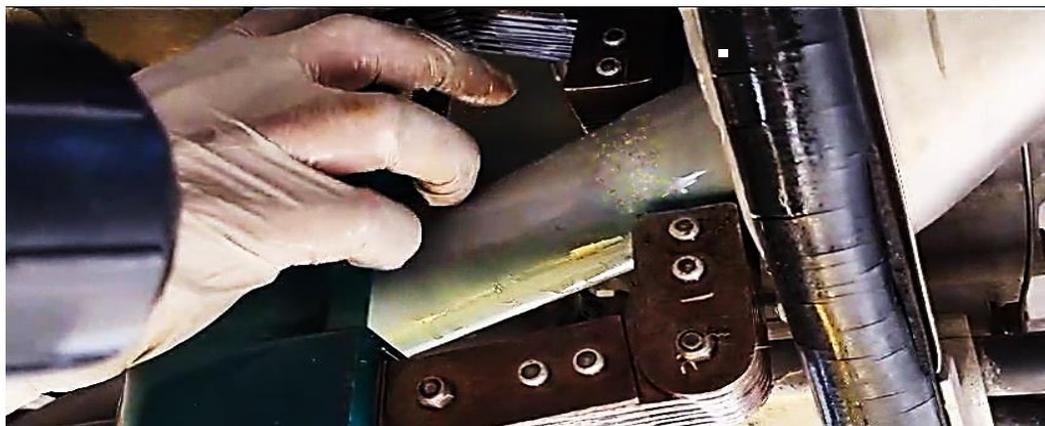
Revelado de partículas magnéticas en soldadura expuesta en el montante

Interpretación de revelado. Para la inspección, se utilizó la luz ultravioleta directamente en el área en la que se aplicó el líquido Magnaglo de partículas magnéticas fluorescentes y se mantuvo allí durante un período prolongado de tiempo hasta que el campo magnético producido por el yugo agrupó las partículas de óxido de hierro. Después de analizar la imagen, se descubrió que la superficie carecía de grietas de templado, grietas de fatiga, grietas de rectificado y discontinuidades esféricas.

Nota. La luz UV revelando las partículas fluorescentes, no se visualiza grietas.

Esta inspección se realizó en el motor RDa-7 Mk.532 izquierdo y derecho de la Aeronave FH/227, por ende, el procedimiento aplicado fue el mismo. Por criterio personal y profesional los resultados fueron exitosos. Las soldaduras contenidas en los montantes al ser sometidos a la inspección por partículas magnéticas no presentaron agrupación lineal, ni esférica entendiéndose que linealmente no existía grietas, rajaduras, etc. y esféricamente comprendiendo que no hay picaduras, puntos huecos o irregularidades en las soldaduras, exponiendo que todas las soldaduras consideradas como puntos críticos de los montantes fueron puestos a evaluación por desgaste estructural, donde al concluir con la fase de interpretar de evidencia no se encontró ningunas discrepancias en las soldaduras, dando por concluida la INSPECCIÓN ESTRUCTURAL EN LA SECCIÓN DE MOTORES.

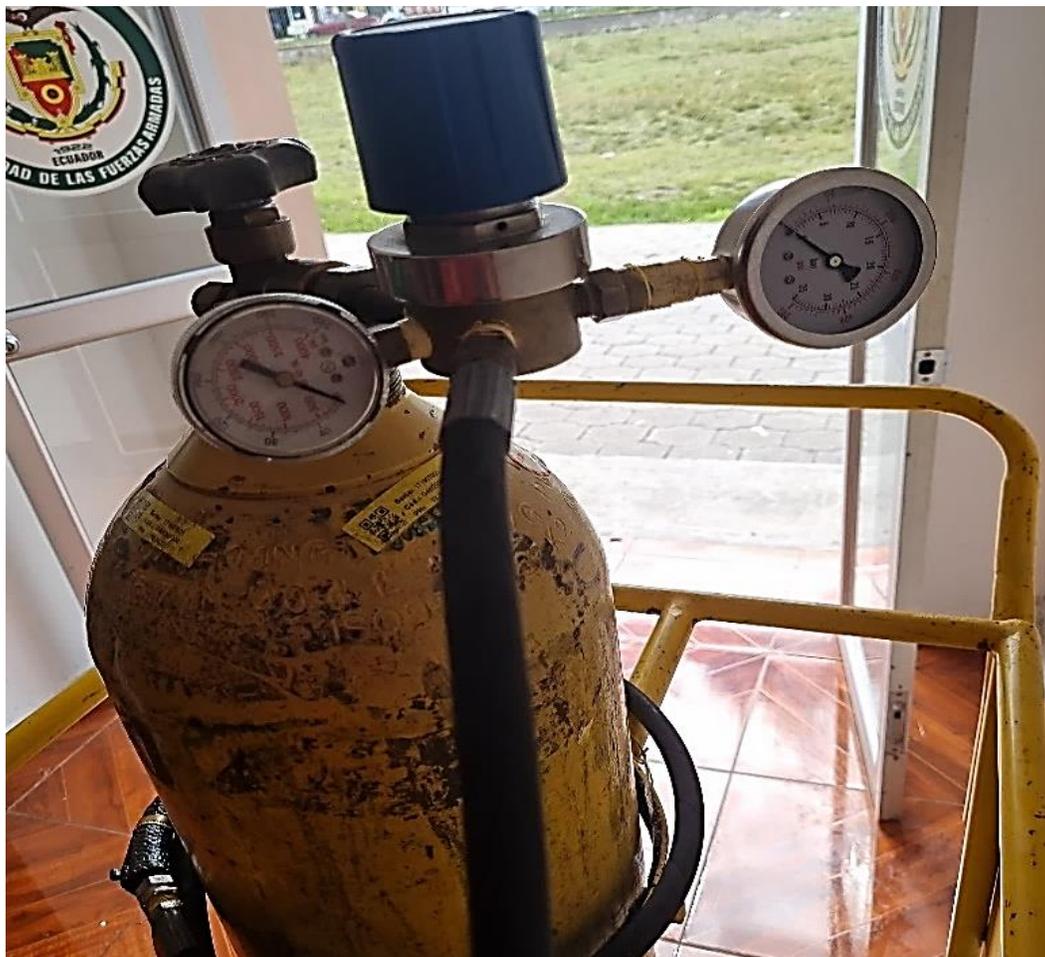
Figura 24

Equipo de carga de nitrógeno

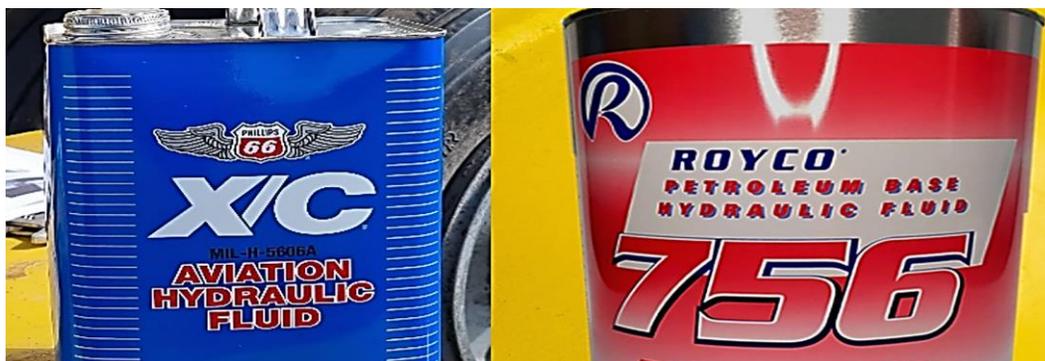
Figura 25

Galón Líquido hidráulico fabricante X/C y ROYCO

Nota. Líquido hidráulico necesario para servicio al tren de aterrizaje de nariz y principal FH-227.

El líquido hidráulico necesario para el servicio fue por orden del manual el MIL-H-5606 pero por causas de investigación y eficiencia, las empresas fabricantes de esta especificación la descontinuaron y sacaron otras especificaciones que son totalmente compatibles y aprobadas por los fabricantes, tomando alternativas aplicables como el MIL-H-5606A en fabricante X/C y el MIL-PRF-5606 en fabricante ROYCO, los mismo de los cuales se ha hecho uso requiriendo de 1 galón para cada tren principal y 0.5 galón para el tren de nariz.

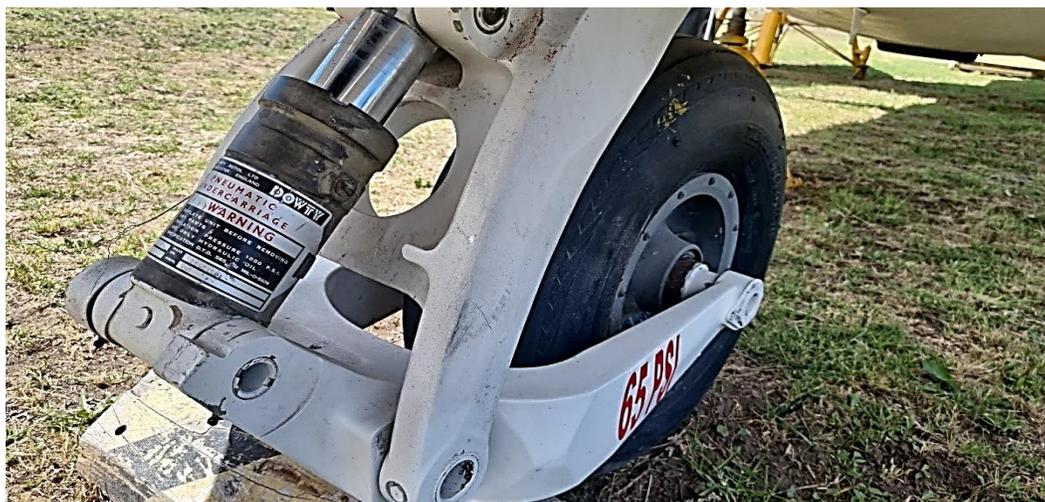
Figura 28

Tren de nariz libre de suciedad

Inspección estructural del tren de aterrizaje de nariz. Inicialmente la inspección se llevó a cabo realizando un chequeo de todas las partes que sujetan el shock absorber. Se inspeccionó fugas en el gland housing y se verificó el nivel de humectación en el cilindro móvil, determinando que no existe fugas por presión, por empaques y ni un exceso de lubricación.

Para el chequeo estructural del pivot bracket, se verificó rajaduras y grietas, donde no se encontró ninguna discrepancia.

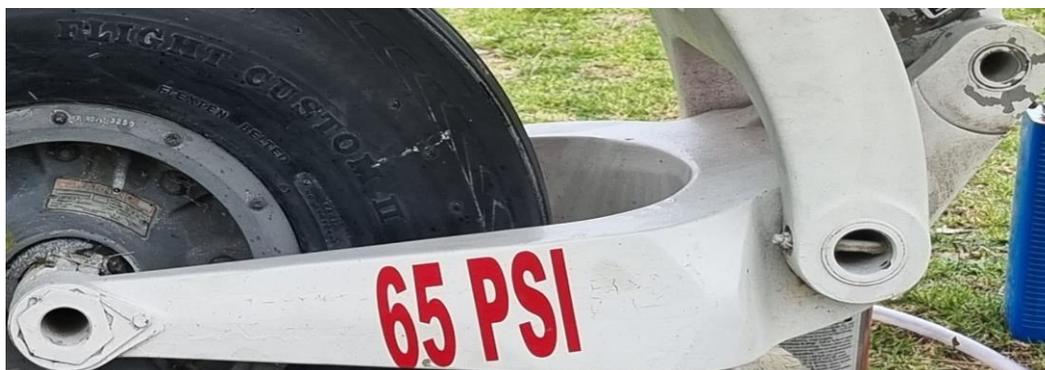
Wheel lever condición on

El wheel lever forma parte del sistema de flexión del tren, por ende, de la misma manera se inspeccionó su estructura por presencia de rajaduras y grietas, determinando totalmente libre de discrepancias.

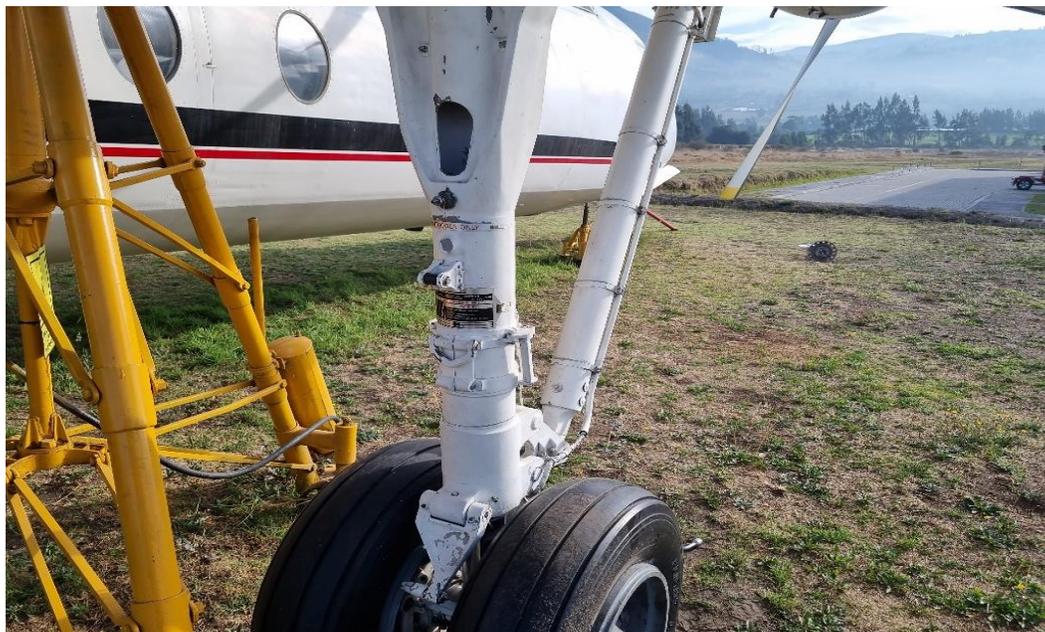
Inspección general visual al tren de aterrizaje derecho

Inspección estructural del tren de aterrizaje principal. Inicialmente la inspección se llevó a cabo realizando un chequeo detallado de todas las partes conjuntas al miembro de bloqueo del amortiguador, como lo es el lock strut que todo esté en perfecto estado estructural y funcional, verificando que no exista riesgo de movimiento, que pernos y tuercas estén ajustados y seguros.

Después se inspeccionó todo el cilindro quien es el amortiguador del tren, chequeando que la válvula de carga esté ajustada así evitando fugas de aire y fugas de líquido por el cilindro deslizante y por sus empaques.

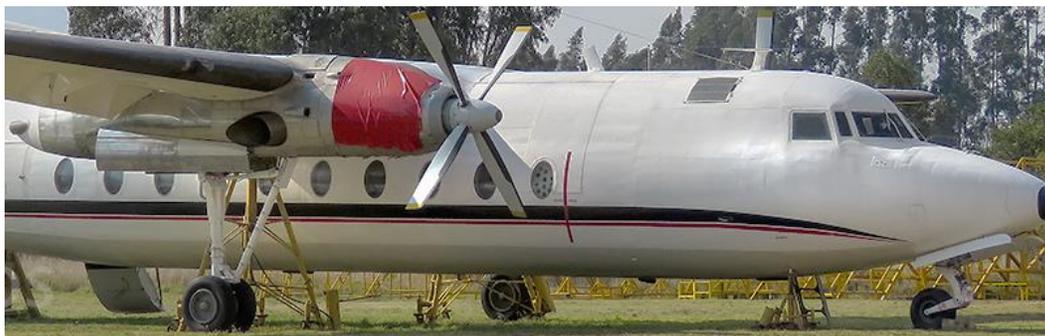
Figura 38

Aeronave Fairchild Fh-227 sobre gatas hidráulicas

Para el llenado de líquido hidráulico el proceso requiere que el shock absorber del tren de nariz esté totalmente liberado, entonces se procedió al levantamiento simétrico y coordinado de las gatas hasta liberarlo.

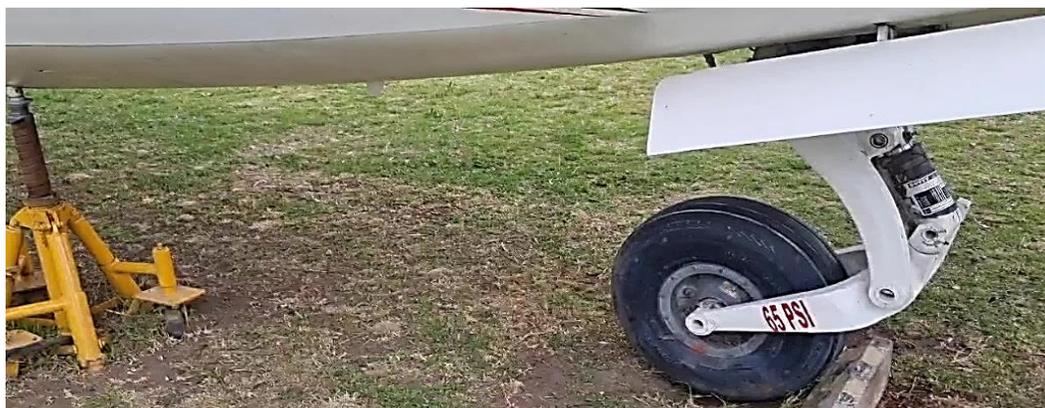
Figura 39

Absorbedor de choque sin peso y libre de carga

Se retiraron los pernos de servicio después de liberar completamente el shock absorber sin carga. Para completar la tarea, se fijó la cabeza del perno del amortiguador con una llave inglesa, girando el perno en sentido antihorario para recordar que el componente tiene dos pernos de servicio.

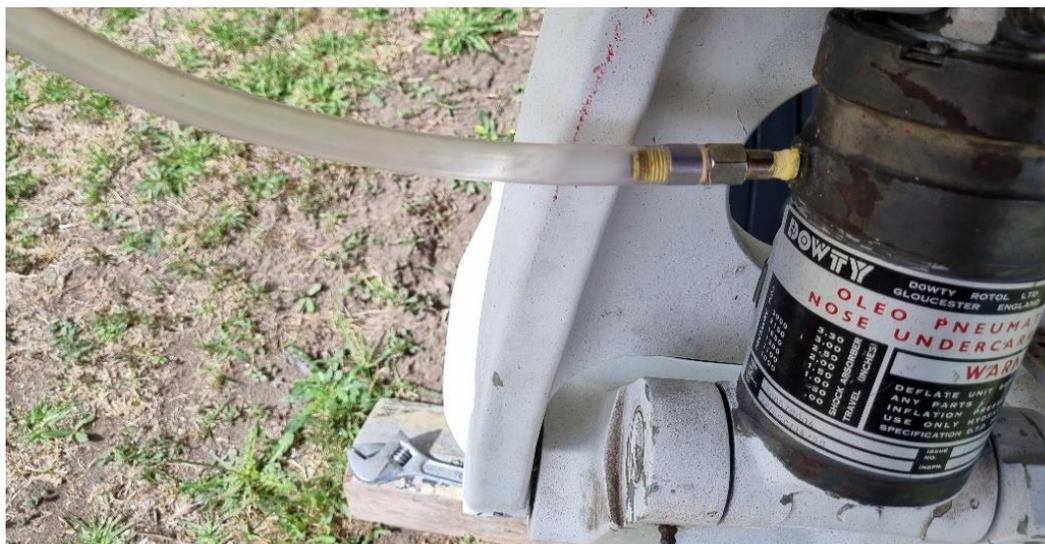
Figura 41

Puesta de acople hembra al Shock Absorber

En consiguiente se procedió abrir el otro perno del shock absorber, mientras se ponía el líquido hidráulico con el objetivo de quitar el vacío del amortiguador e ingrese el líquido a todo el componente. Después del llenado por el agujero izquierdo, se sacó y se pudo al lado derecho, ya que por gravedad faltaría completar el llenado al lado derecho. Se tapó el lado izquierdo y se puso el acople de llenado al derecho y se vertió el líquido. Cuando el líquido empezó a salir por el agujero de llenado derecho por el exceso, se abrió un poco el perno izquierdo, con el objetivo que salga el aire del amortiguador y se llene totalmente.

El proceso se realizó 6 veces hasta que ya no salía burbujas por la manguera de llenado dando por concluido el llenado del shock absorber del tren de nariz. Finalmente se procedió a poner los pernos que actúan como tapones, se ajustó y se frenó.

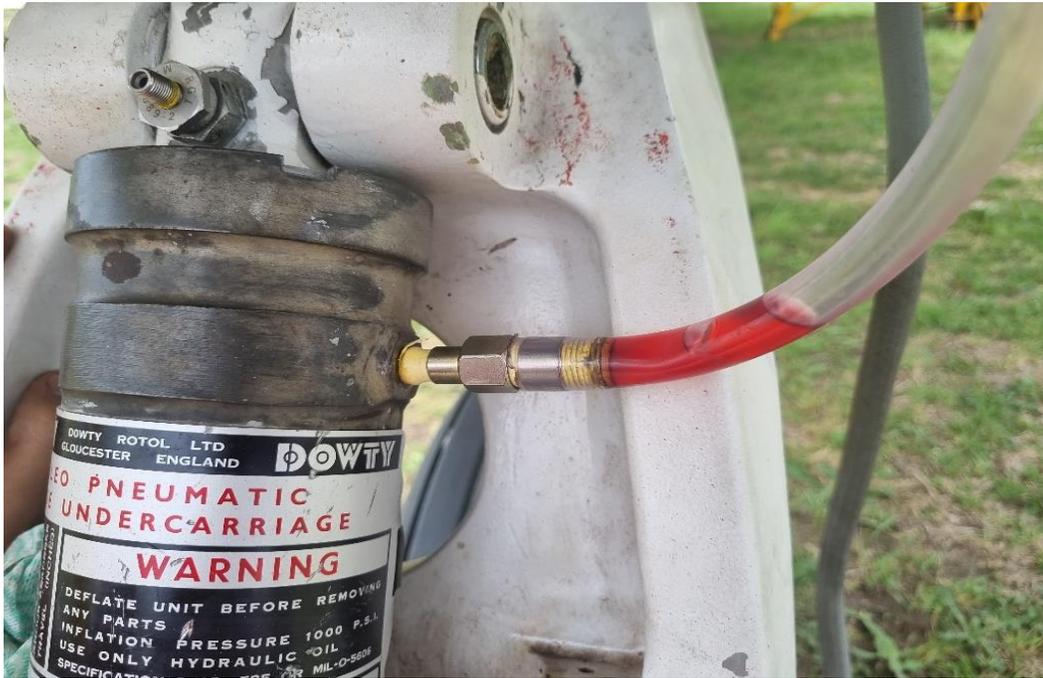
Llenado con líquido hidráulico el shock absorber

En consiguiente se procedió a observar el nivel de líquido hidráulico contenido dentro del amortiguador, determinando la inexistencia de líquido entonces, se procedió a llenarlo con

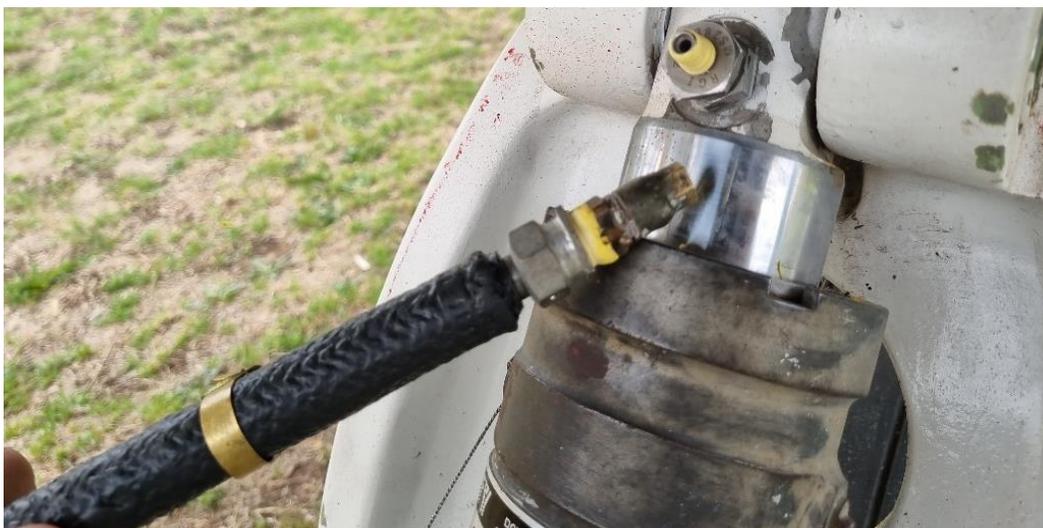
Figura 43

Pivot de carga al Shock Absorber

Para la carga, inicialmente se embonó el pivot en la boca de válvula de carga y con el uso de una llave se giró la tuerca de seguridad de la válvula de carga del shock absorber media vuelta sentido antihorario.

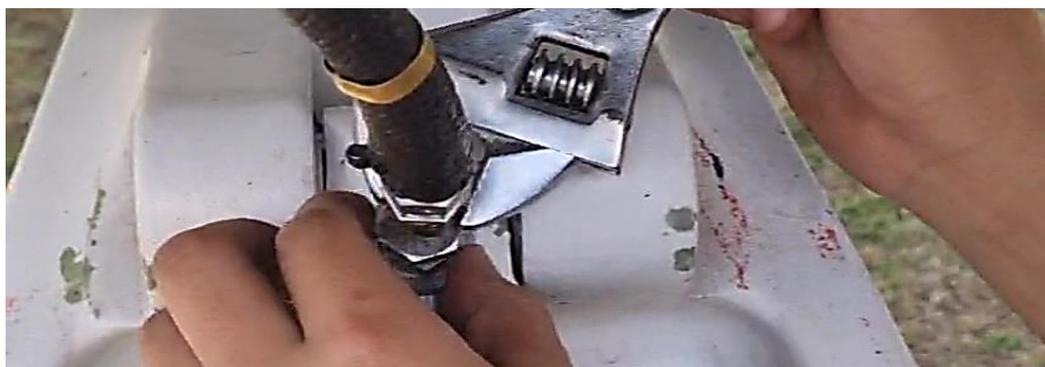
Figura 47

Tuerca de válvula de carga de la cámara del absorbedor de choque en posición cerrada

Ya habiendo retirado el acople de la boca de la válvula de carga retiró el equipo de carga de nitrógeno, se inspecciono visualmente el cambio que generó en el amortiguador y se limpió.

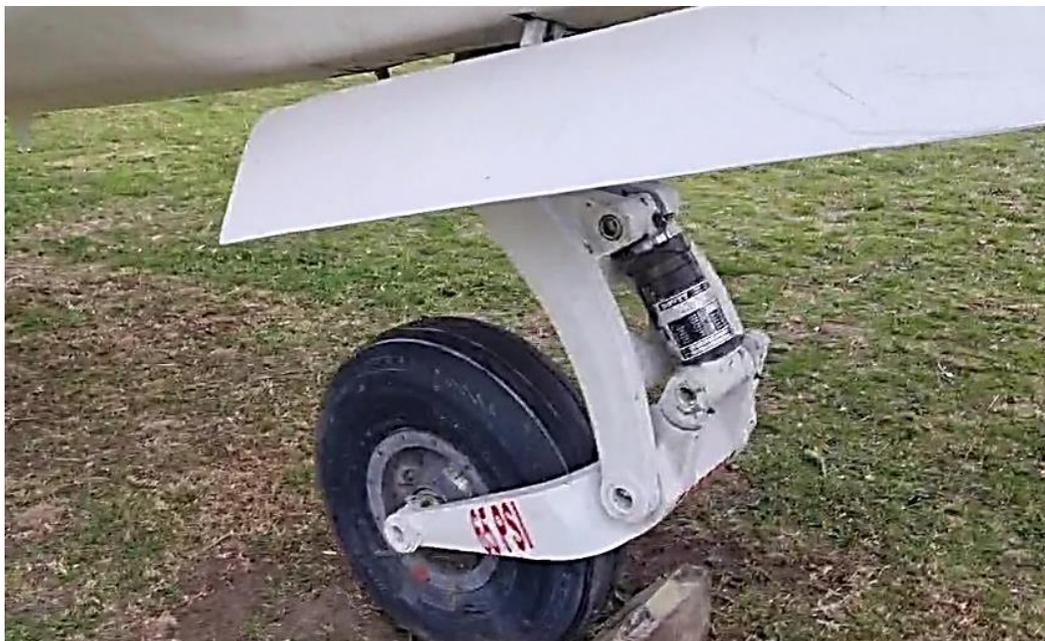
Figura 48

Servicio finalizado al shock absorber

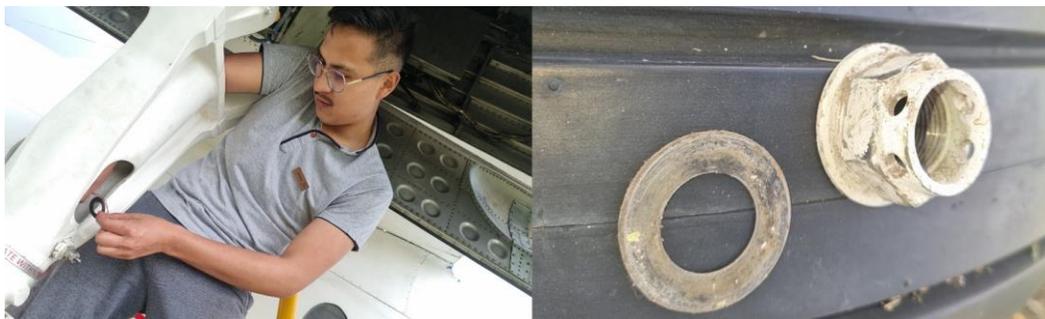
Figura 49

Remoción de tuerca de retención de cámara del montante amortiguador del tren izquierdo

Nota. Las tuercas de seguridad se extrajeron con sus arandelas, 2 flexibles y 1 rígida.

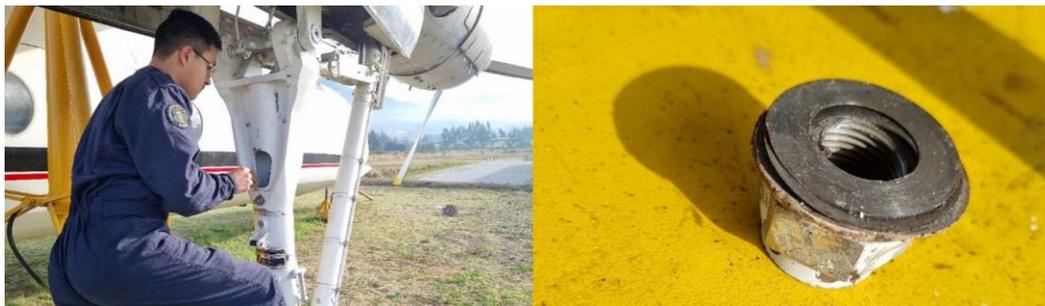
Figura 50

Remoción de tuerca de retención de cámara del montante amortiguador del tren derecho

Nota. Se extrajeron las tuercas de seguridad con sus arandelas, dos flexibles y una rígida.

Para la extracción de la tuerca de retención del tren derecho, se aplicó el mismo procedimiento que del tren izquierdo, sin antes asegurarse que la zona de la tuerca esté totalmente limpia y libre de polvo. Se limpió, se atornilló el perno de retención y se extrajo la tuerca con seguridad, almacenando sus arandelas.

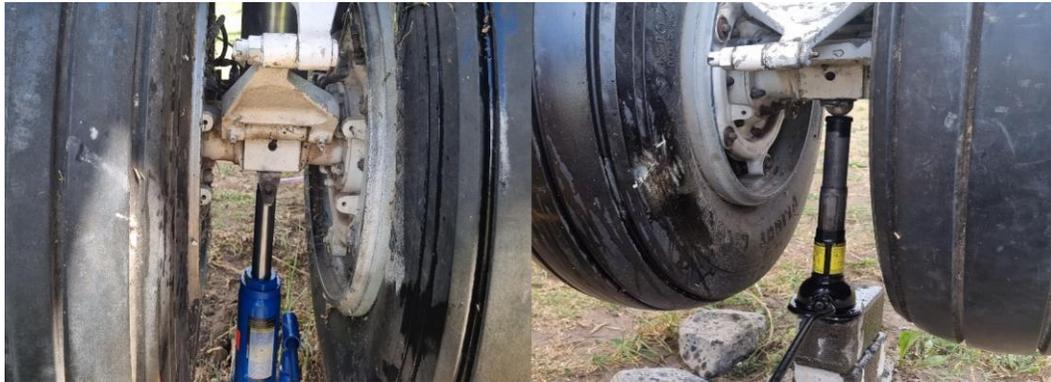
Figura 51

Compresión del cilindro amortiguador del tren izquierdo y derecho

Nota. Se preparó una base estable y nivelada para ubicar la gata hidráulica.

Se comprimió el tren de aterrizaje con una gata hidráulica después de retirar la tuerca de retención. Esta gata se colocó en el punto de elevación, que se describe como un codo de acero en el medio de los dos neumáticos, de donde se elevó y comprimió el strut. Luego se llenó lentamente y gradualmente la cámara del montante con líquido hidráulico, lo que se hizo unas cinco veces hasta que se consumió todo el líquido.

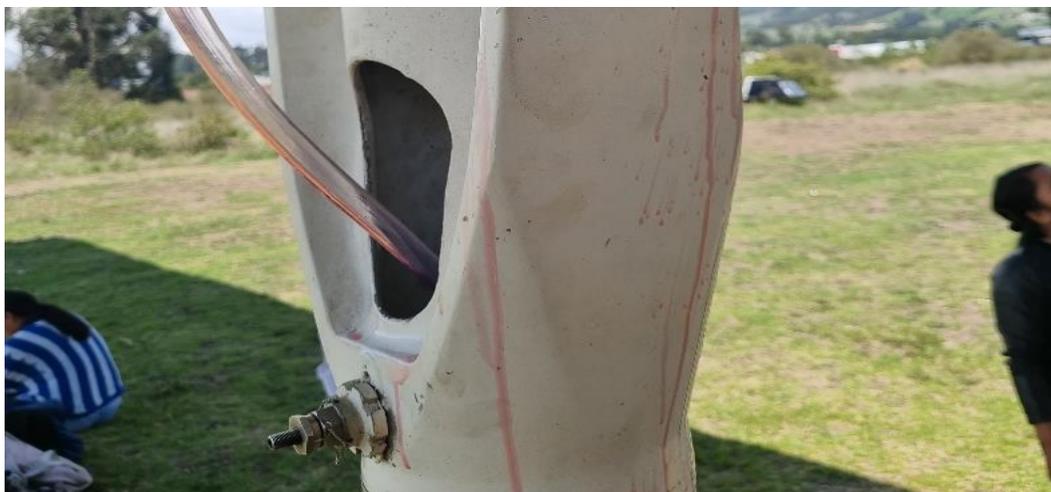
Figura 52

Llenado con líquido hidráulico a la cámara del amortiguador del tren principal izquierdo

Posteriormente, se utilizó la gravedad para llenar completamente, lo que resultó en el consumo de un galón de líquido hidráulico. El primer paso fue conectar una manguera a la cámara del montante amortiguador antes de colocar la tuerca de tapón de la cámara. El llenado del montante izquierdo del tren con líquido hidráulico se llevó a cabo sin problemas. Sin embargo, se notó que debido a que el amortiguador y la válvula de la cámara del montante estaban pegados a la parte inferior del cilindro durante tanto tiempo, se requería un lubricado más lento.

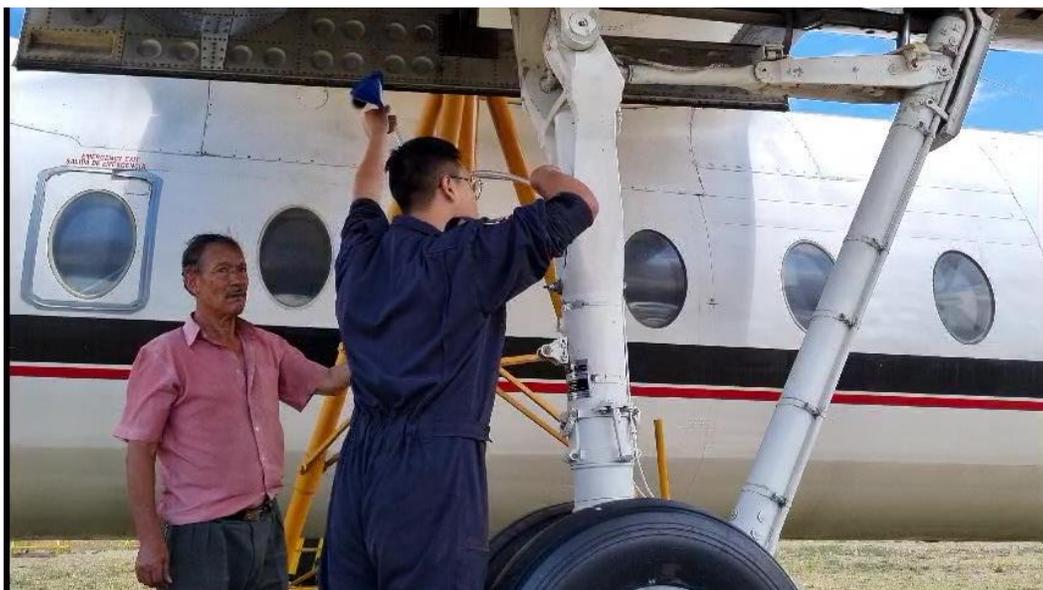
Llenado con líquido hidráulico a la cámara del amortiguador del tren principal derecho

El llenado del tren derecho con líquido hidráulico fue fácil. Se informó que después de proporcionar lubricante, el líquido fugara lentamente por el cilindro inferior exterior porque la cámara del amortiguador no estaba sellada y el líquido se expulsaba por gravedad. El sellado de la cámara del montante con la tuerca de retención de la válvula interior es una solución porque crea un vacío dentro del amortiguador que impide que el líquido hidráulico contenido dentro salga. Es importante recordar que este fenómeno de fuga es completamente normal durante el llenado.

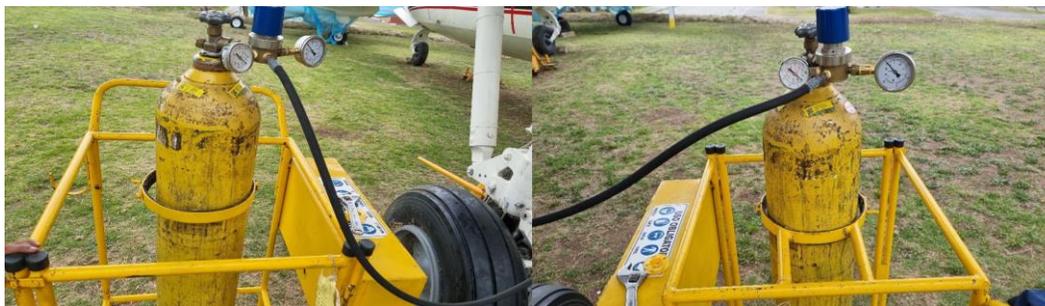
Figura 54

Movilización de equipo de carga de nitrógeno junto al tren izquierdo y derecho respectivamente

Posteriormente se abrió la válvula de carga de nitrógeno del strut, para la cual se utilizó una llave 3/4, girando la tuerca media vuelta sentido antihorario.

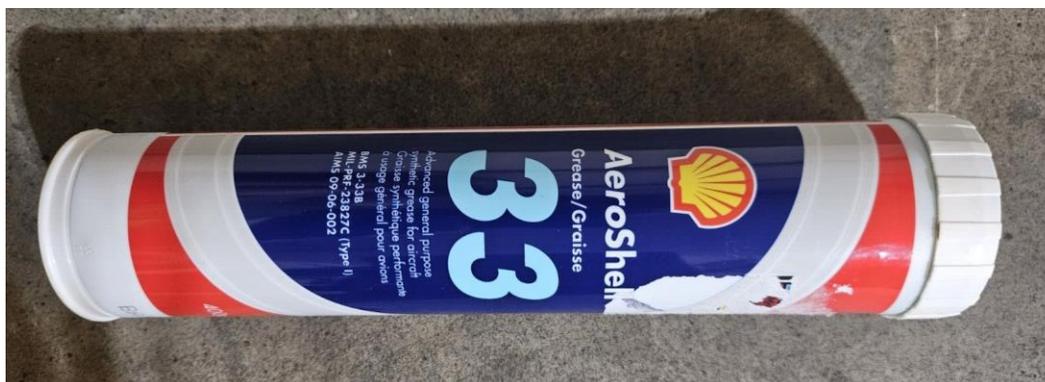
Figura 58

Tubo de grasa AeroShell 33 MIL-PRF-23827C

AeroShell Grease 33 es una grasa universal de fuselaje formulada con espesante de litio complejo y aceite base sintético, con inhibidores de corrosión, inhibidores de oxidación, y aditivos para soportar cargas. El rango de temperaturas de operación es de -73°C a $+121^{\circ}\text{C}$.

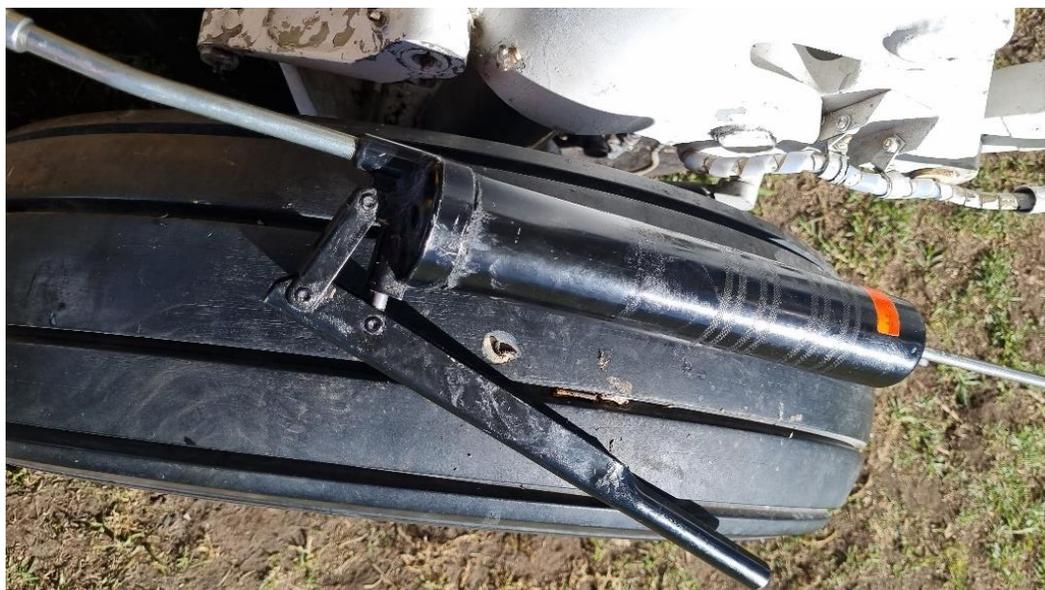
Figura 59

Engrasadora manual

La práctica se realizó con el uso de una engrasadora manual y su pivot adecuado que embone en los accesos de engrasado, distribuidas por todo el conjunto de los trenes de aterrizaje.

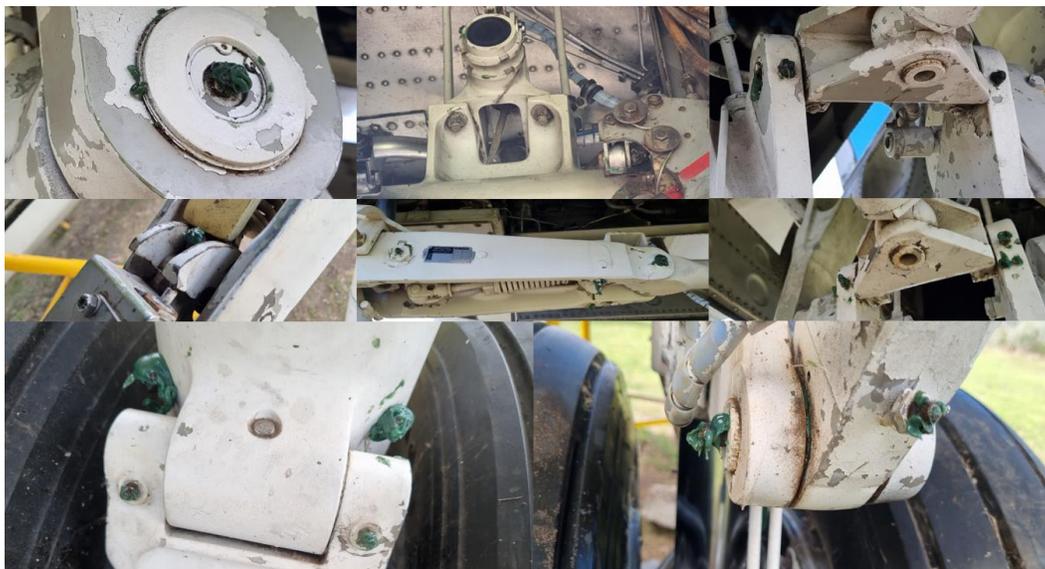
Engrasado de tren principal izquierdo y derecho

Posteriormente se realizó el engrasado en los trenes principales izquierdo y derecho, reportando que algunos accesos de engrasado en el tren estaban obstruidos con restos de pintura blanca, por ende, se procedió a limpiarlos y a retirar las obstrucciones con el uso de un pequeño puntal de plástico para evitar dañar el acceso, para después proceder a ingresar grasa y esta tenga un paso suave. El engrasado se terminó satisfactoriamente visualizando la expulsión de exceso por los bordes de los rodamientos.

Posterior al engrase se procedió a limpiar el exceso de grasa que fue expulsado y se culminó con la práctica.
