**CARRERA DE INGENIERÍA GEOGRÁFICA Y DEL MEDIO
AMBIENTE**

**IMPLEMENTACIÓN DE UN PLAN PILOTO PARA LA
GESTIÓN DE RIESGOS PARA EL FORTALECIMIENTO DE
LOS MIEMBROS DE LOS COMANDOS OPERACIONALES,
EN LA JURISDICCIÓN DE LA CIUDAD DE ESMERALDAS**

**PROYECTO DE GRADO PARA LA OBTENCIÓN DEL TÍTULO DE
INGENIERÍA**

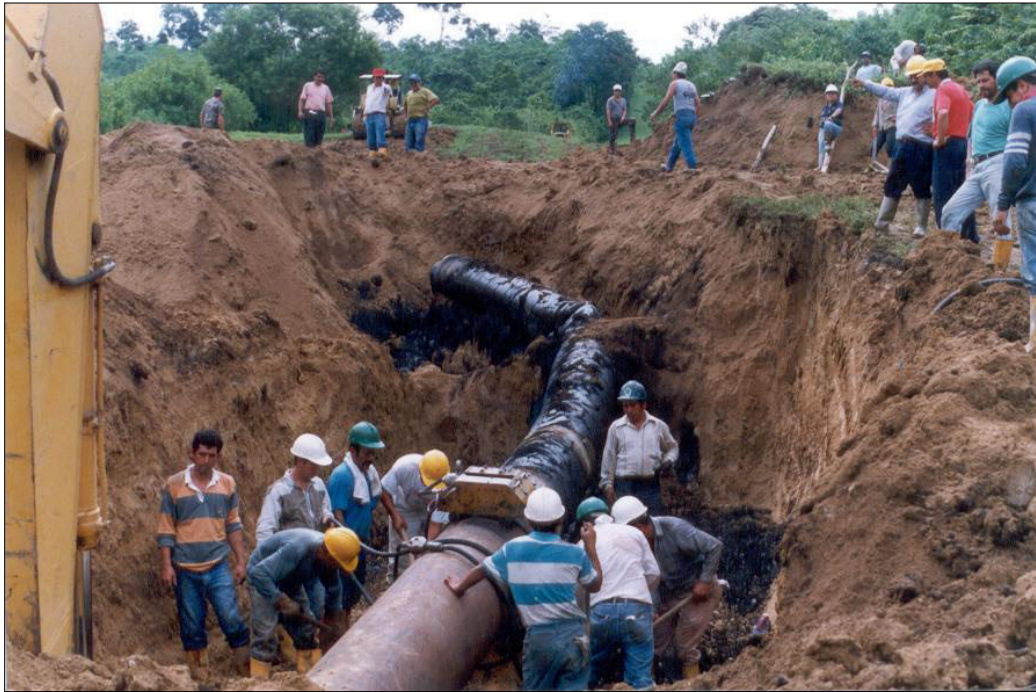
Un ejemplo de la peligrosidad que representan las inestabilidades del terreno, fue el gran incendio de febrero de 1998, fecha en la que un deslizamiento en el sector de las villas de Petroecuador, rompió la tubería del SOTE (Imagen 1.2), provocando una grave contaminación por derrame del crudo, que luego se incendió afectando a numerosas viviendas de madera ubicadas a lo largo de las orillas de los ríos Teaone y Esmeraldas, hasta su desembocadura en el mar, dejando como saldo trágico 2 muertos, 30 heridos graves y 624 personas damnificadas, sin contar con el daño ecológico que esto generó.²

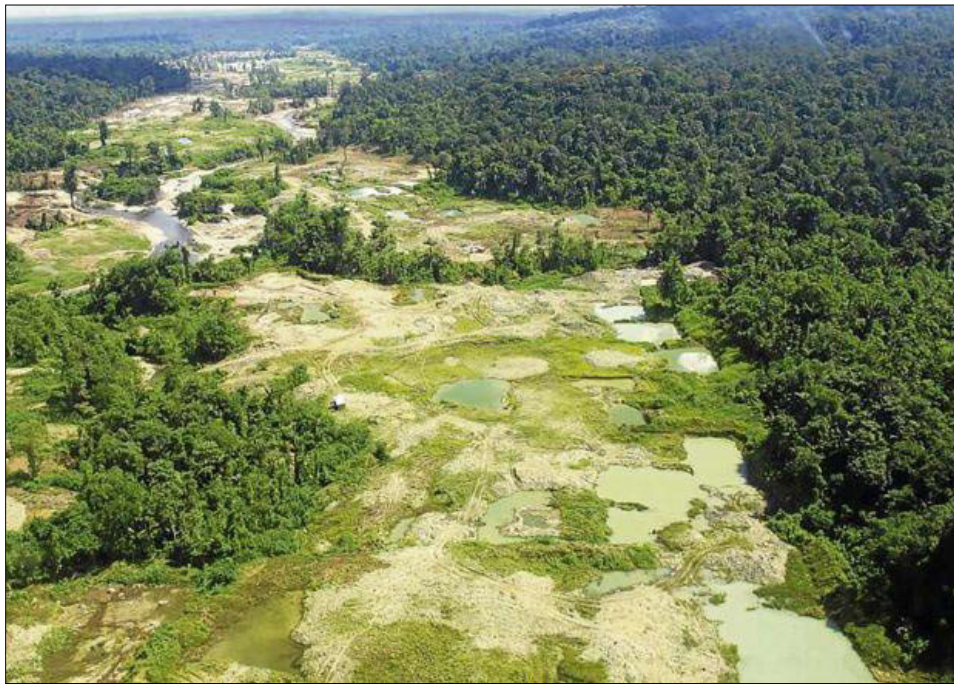
Imagen 1.3 Deforestación y Contaminación por minería Ilegal en Esmeraldas

De las mineras censadas, se comprobó que algunas estaban laborando de manera ilegal y sin ningún tipo de control, sobre todo en el aspecto ambiental, en especial en la cuenca del Río Santiago, donde se observa una fuerte contaminación, (Imagen 1.3), principalmente por las descargas de mercurio, utilizado frecuentemente por los mineros.

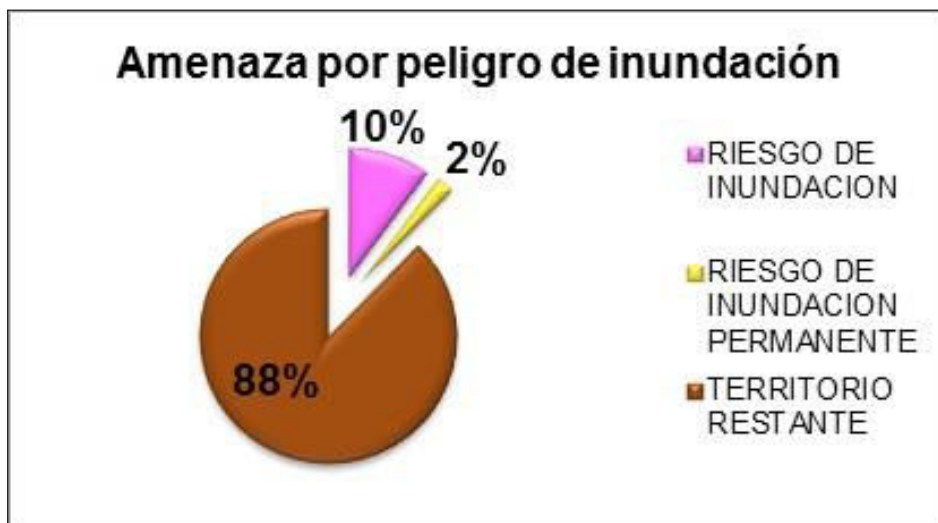
Gráfico 2.1. Porcentaje de amenaza por peligro de inundación en relación a la superficie de la provincia de Esmeraldas

El cantón que presenta mayor porcentaje de inundación fluvial es Eloy Alfaro con el 31.40% seguido San Lorenzo, 27.70%, Muisne con un 14.61%, Quinindé con 11.30%, y en menores proporciones La Concordia, Atacames, Esmeraldas y Ríoverde.

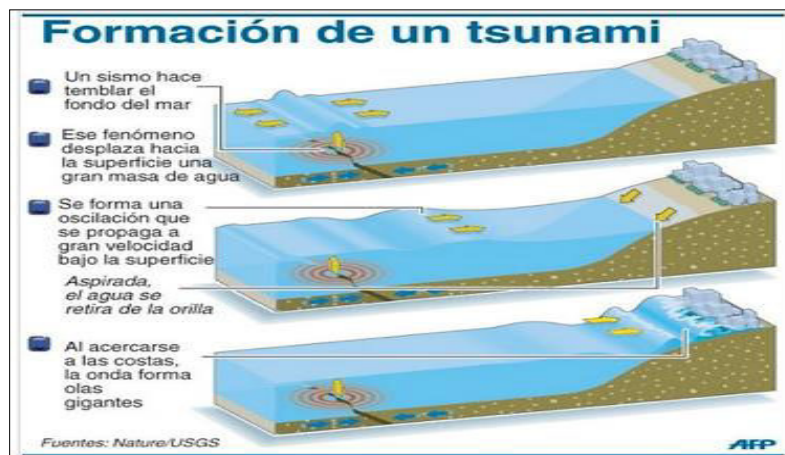
Figura 2.8 Generación, Propagación y arribo de un Tsunami

- ✓ Formación de la onda debido a la causa inicial, y a su propagación cerca de la fuente;
- ✓ Propagación libre de la onda en el océano abierto, a grandes profundidades;
- ✓ Propagación de la onda en la región de la plataforma continental, donde, como resultado de la menor profundidad del agua, tiene lugar una gran deformación del perfil de la onda, hasta su rompimiento e inundación sobre la playa.
- ✓ Al acercarse las ondas de los tsunamis a la costa, a medida que disminuye la profundidad del fondo marino, disminuye también su velocidad, y se acortan las longitudes de sus ondas. En consecuencia, su energía se concentra, aumentando sus alturas, y las olas así resultantes pueden llegar a tener características destructivas al

arribar a la costa. La figura 2.8 enseña la generación, propagación, y arribo a las costas de un tsunami.

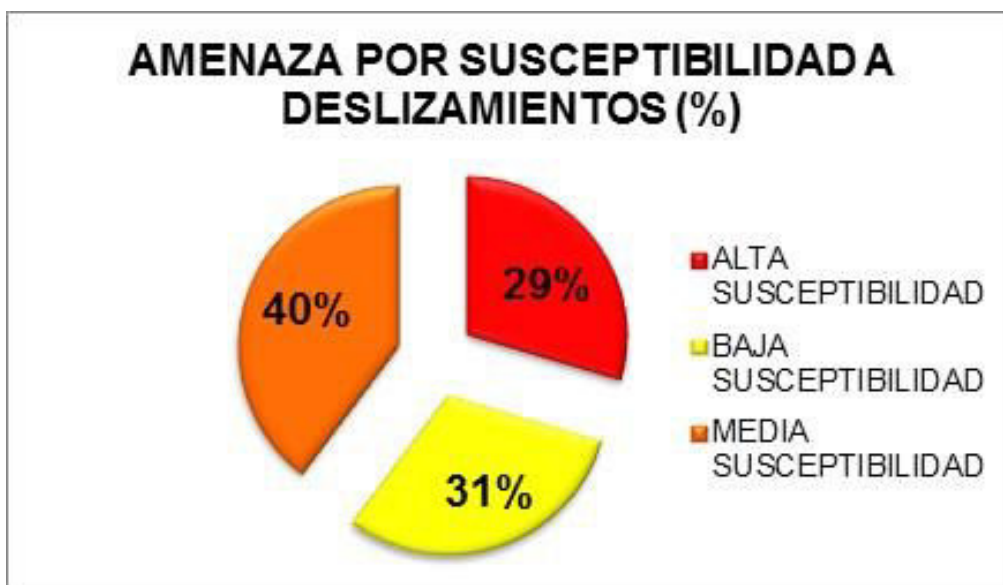
Gráfico 2.5. Porcentaje de susceptibilidad a deslizamientos en relación a la superficie de la provincia de esmeraldas

Se encuentra mayormente distribuida en la parte oriental de Esmeraldas con una concentración del 31% en los límites con Imbabura y Colombia, ocupando una extensión de 4902,39 Km². Ver gráfico 2.5.

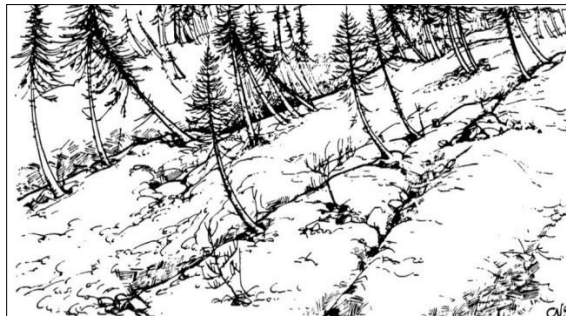
Figura 2.18 Gráfica de árboles inclinados por reptación del suelo

Es un tipo de movimiento provocado por la inestabilidad de un talud y la gravedad, es un movimiento muy lento que se da en capas superiores de laderas arcillosas. La velocidad de bajada es mayor en la superficie, está relacionado con procesos de variación de humedad estacionales ya que el agua favorece este fenómeno actuando como lubricante o aumentando el peso, se manifiestan en forma de pequeñas ondulaciones y suelen ser signo de una posible futura inestabilidad.

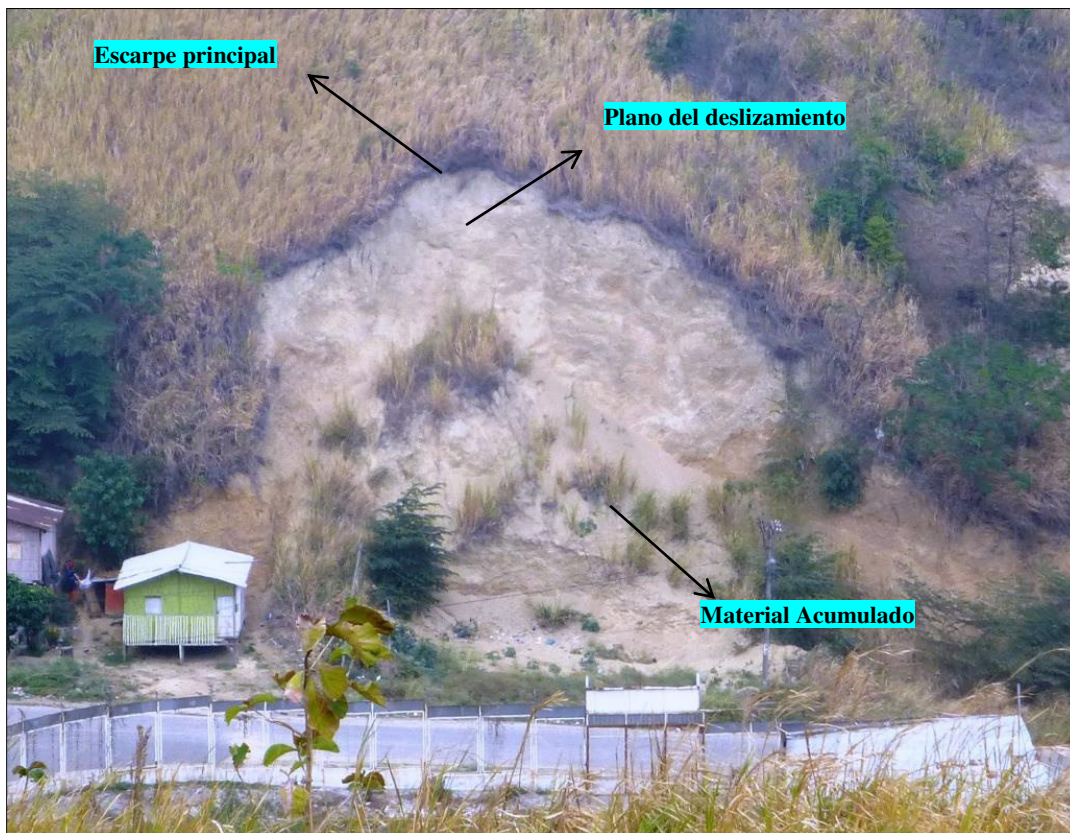
Imagen 2.2. Deslizamiento Rotacional sector

Después de realizada la fotointerpretación se procede a digitalizar en ArcGis 9.3 sobre el fotomosaico orto rectificado de las fotografías, todos los deslizamientos encontrados para ser verificados en campo. La verificación se la realiza visualmente constatando si existen procesos de reptación, grietas de tracción en el suelo o como en algunos casos se ve claramente la forma del deslizamiento y el material acumulado. Ver Imagen 2.2 y 2.3.

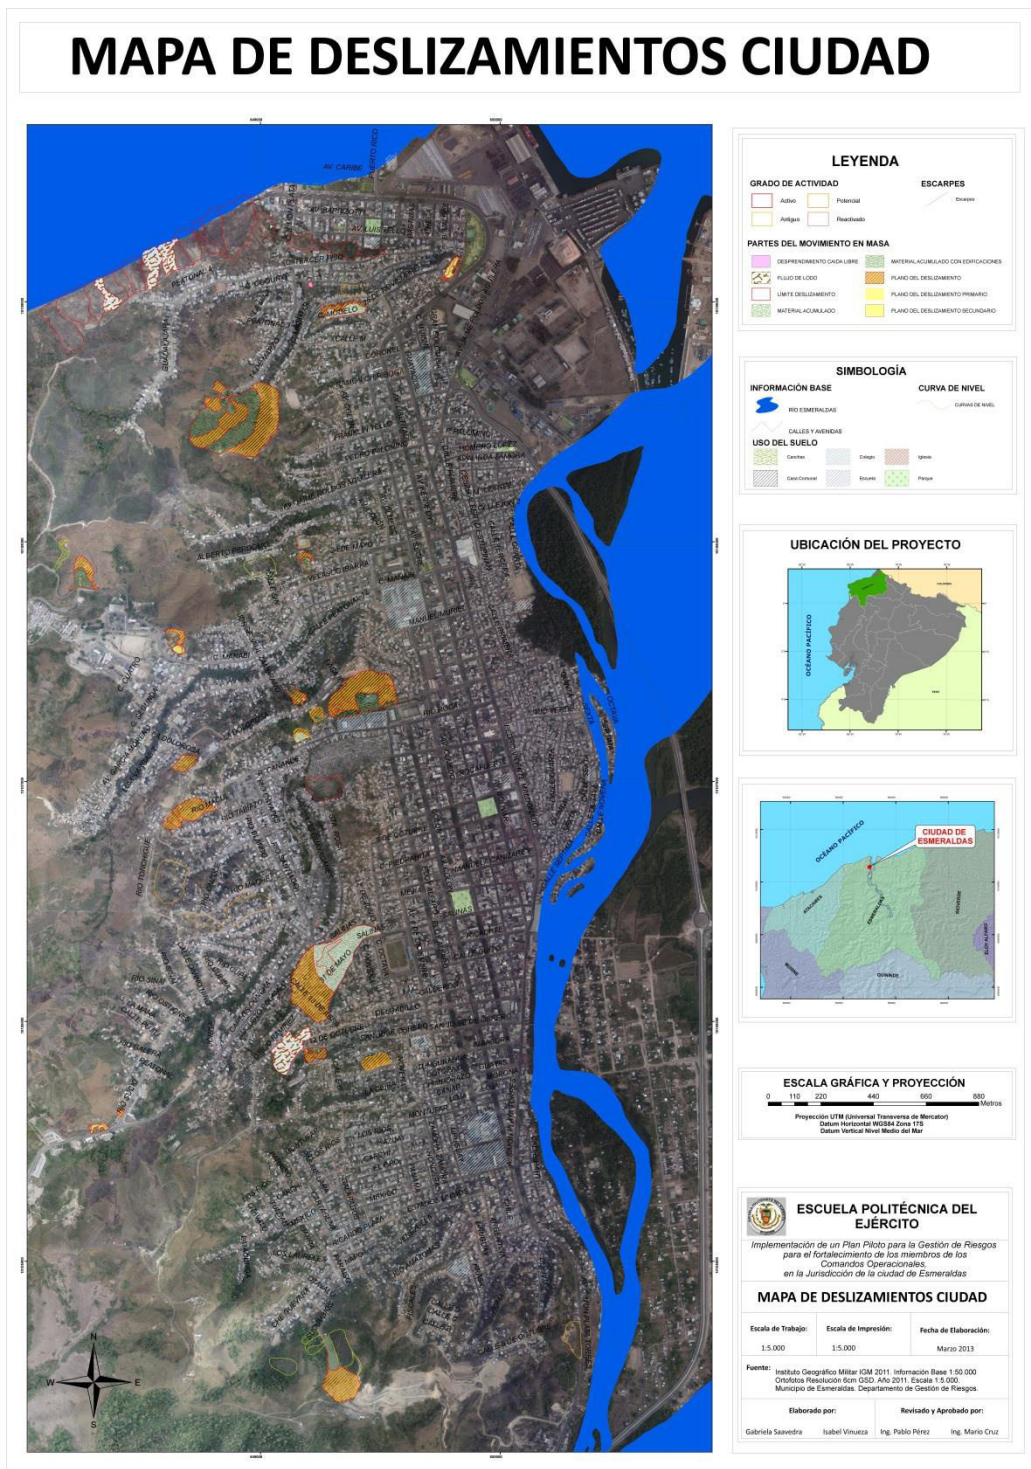
Figura 2.23. Mapa de deslizamientos presentes en la ciudad de Esmeraldas

La simbología debe representar cada una de las partes de un deslizamiento, los escarpes presentes y la ubicación del material acumulado, el límite del deslizamiento, el grado de actividad y la dirección del movimiento.

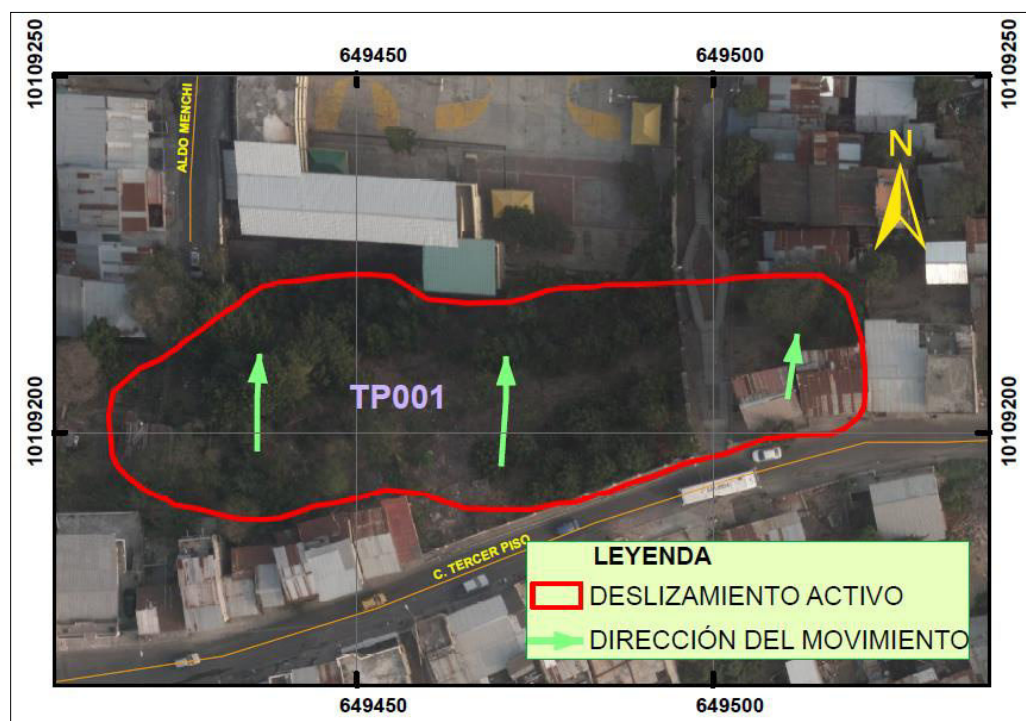
Imagen 3.1. Fotointerpretación Deslizamiento TP001

El deslizamiento pertenece al Barrio Tercer Piso, localizado al SE del Centro Educativo Nuevo Ecuador, tiene una extensión de $2,74 \text{ Km}^2$, se clasifica como activo, debido a que se evidenciaron algunos signos de inestabilidad en el terreno entre los cuales se puede nombrar la pérdida de verticalidad de dos postes ubicados a lo largo de una escalinata que une la calle Carmen Rosero con la Av. Luis Tello, se encontraron también grietas en las cunetas que son causadas por el constante y lento movimiento del terreno un fenómeno conocido como reptación. Otro signo de actividad del deslizamiento son las fisuras encontradas en las paredes de las viviendas. Como adicional se observó un mal manejo de residuos sólidos en el área debido a que las personas que circulan por el lugar arrojan la basura y esta se estanca en las cunetas de la escalinata lo que provocaría un estancamiento del agua lluvia que debe circular por ahí, esto provoca contaminación ambiental y visual deteriorando un sector que podría ser un llamativo turístico, como un mirador, por su ubicación frente al mar

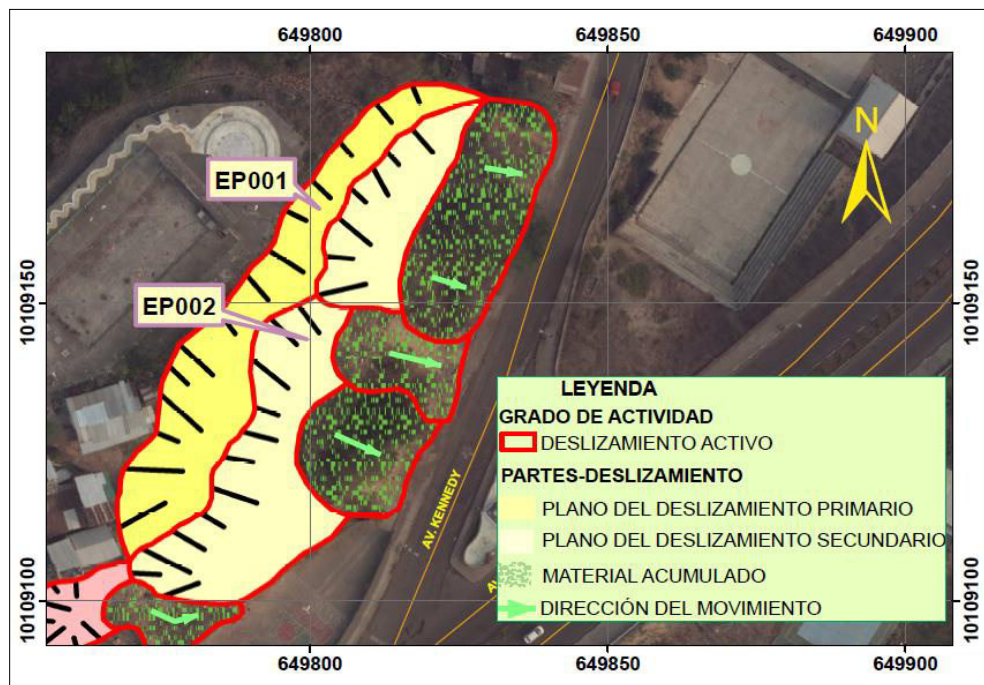
Imagen 3.2. Fotointerpretación Deslizamientos EP001 y EP002.

Ubicados en el Panecillo, en la parroquia Luis Tello, juntos tienen una extensión de $3,48 \text{ Km}^2$, están localizados en la ladera del Cerro Panecillo en la Av. Bolívar cerca del malecón junto al edificio del Canal 6. Se clasificaron como activos, por sus rasgos característicos como poca cobertura vegetal, un alto grado de fracturación y meteorización, siendo un factor desencadenante las condiciones climáticas de la zona como un fuerte viento que puede ir desagregando el material y desestabilizando la ladera. Esto se evidencia por recientes movimientos de tierra que dejaron rastros de material acumulado al pie del deslizamiento, provocando daños y obstrucción en las vías. El material que no pudo ser removido está formando un nuevo deslizamiento con características similares a los primeros, siendo todos rotacionales por la forma cóncava de la ladera. Todo este movimiento de tierra está dejando fuertemente inestable al Cerro Panecillo constituyendo un peligro para la infraestructura existente como viviendas, ubicadas al borde del deslizamiento, redes de transporte y comunicación y áreas de recreación.

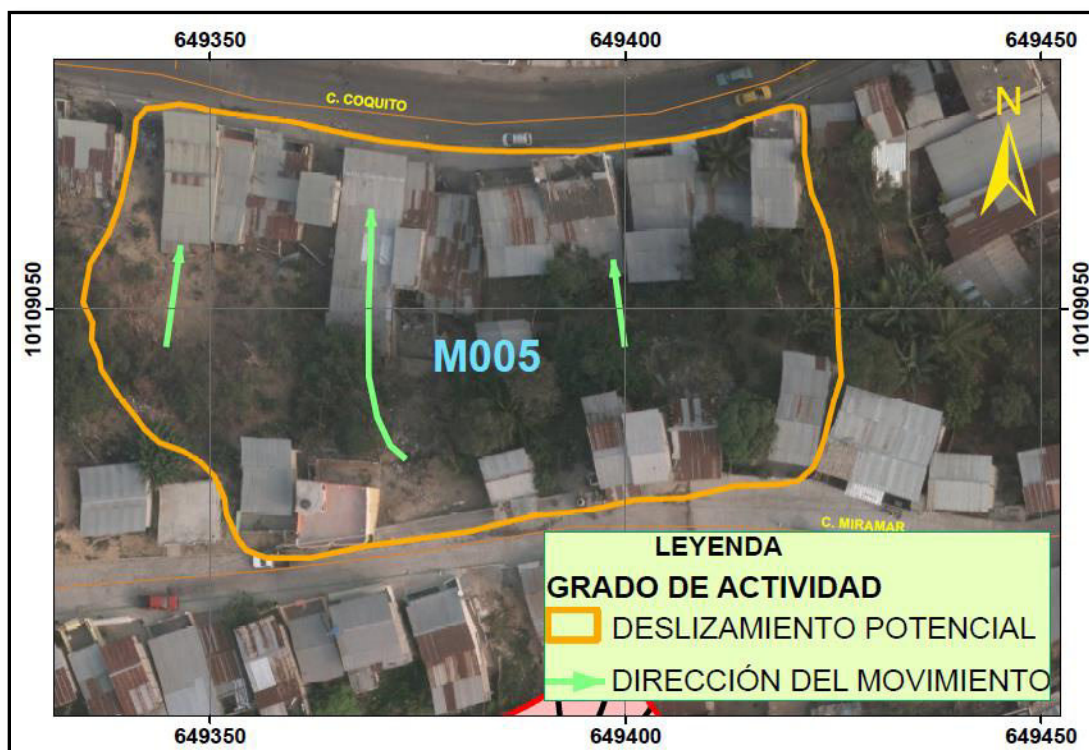
Imagen 3.4. Fotointerpretación Deslizamiento M005

Ubicado entre las calles Coquito y Miramar, tiene una extensión de $3,9 \text{ Km}^2$, es un deslizamiento de carácter potencial con grandes rasgos de inicio de actividad debido a los flujos de lodo observados, postes con pérdida de verticalidad y sobrecarga de infraestructura como viviendas en la ladera, por esto esta sobrecarga se considera como el

principal factor desencadenante para el inicio del movimiento. Como un acontecimiento aparte, se evidencian algunas casas que presentan grandes grietas debido a un sismo ocurrido en años anteriores que las habría dejado vulnerables a cualquier evento, en este caso si sucede un deslizamiento en la zona serían estas viviendas las principalmente afectadas. Esta zona se trata de un área inestable.

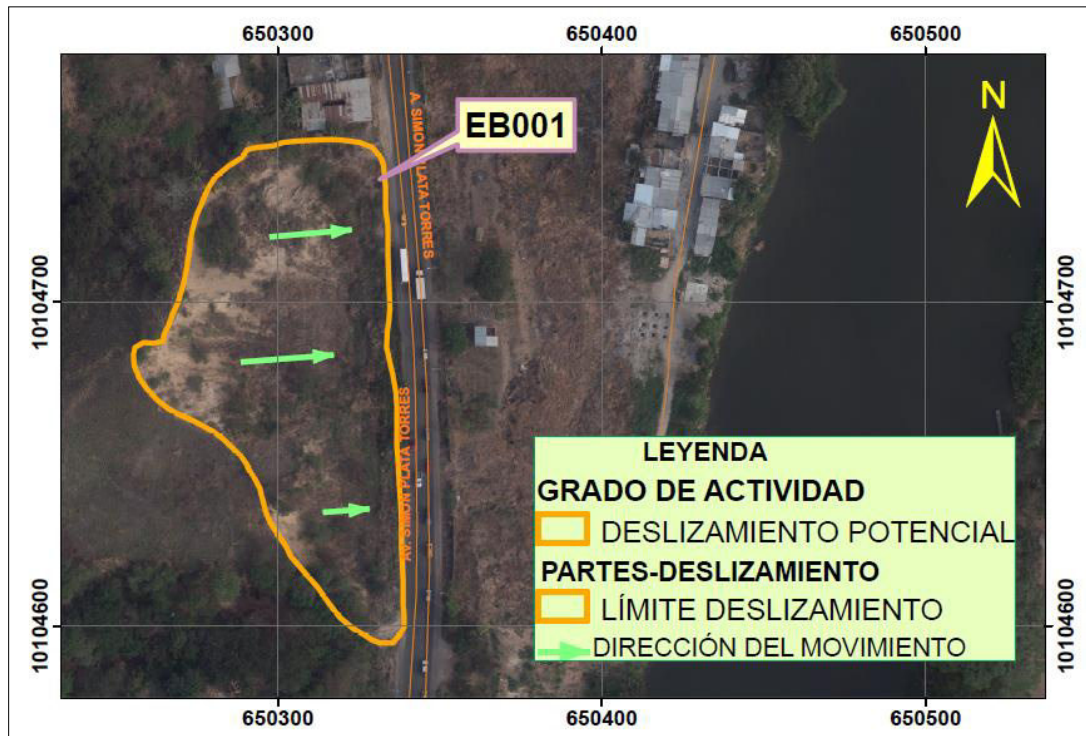
Imagen 3.12. Fotointerpretación Deslizamiento EB001

- **Ficha N° 12. Deslizamiento EB001. Anexo 2.12.**

Se encuentra ubicado en la parroquia Luis Tello, barrio Seis de Enero Bajo, es un deslizamiento rotacional con grado de actividad potencial, presenta una forma cóncava y su ruptura se ubica en la corona. Los factores desencadenantes son las precipitaciones prolongadas y los cambios en la geometría original de la ladera. Presenta un buen porcentaje de cobertura vegetal en un 70% con la corona bien conservada. Un nuevo movimiento puede ocasionar daños en los tendidos eléctricos y la carretera principal que comunica a la ciudad de Esmeraldas.

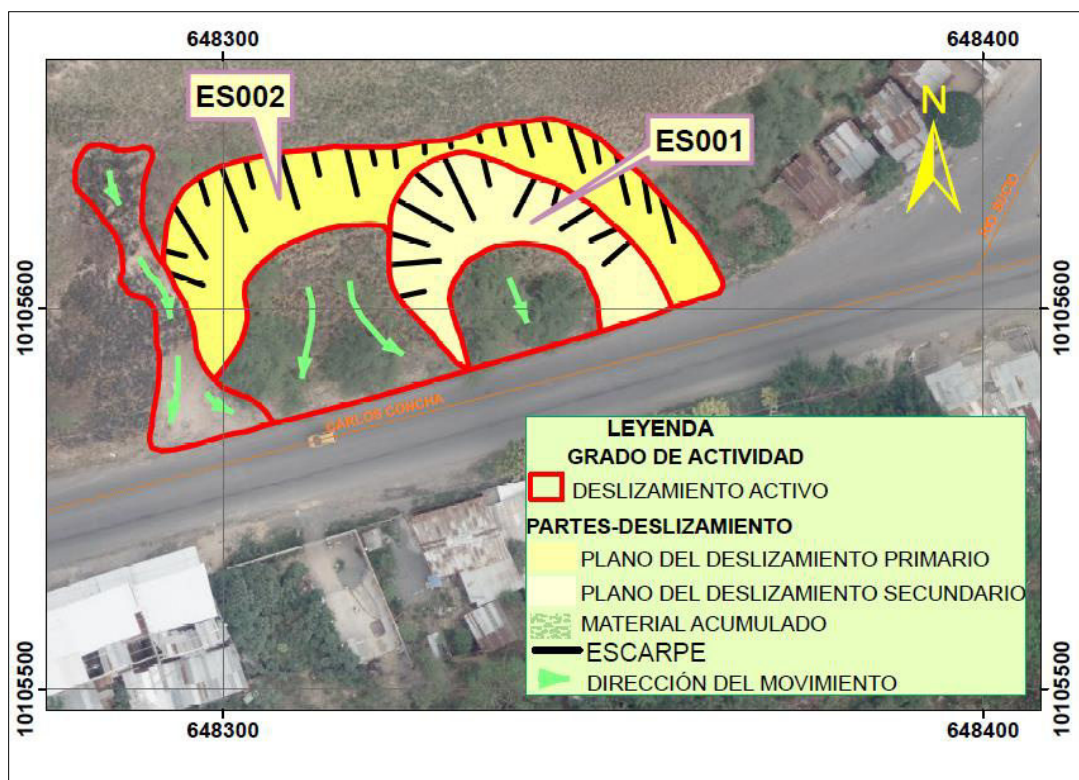
Imagen 3.16. Fotointerpretación Deslizamientos ES001, ES002

• **Ficha N° 15. Deslizamiento ES001, ES002. Anexo 2.15.**

Se encuentra ubicado en la parroquia Esmeraldas en la vía al botadero, es un deslizamiento traslacional de tipo activo. La ubicación de la ruptura es en la corona y presenta una forma plana. Sus factores desencadenantes son las intensas y/o prolongadas precipitaciones y los movimientos sísmicos. Presenta un porcentaje de cobertura vegetal del 70 -40% con una corona bien conservada y sin erosión perceptible en el depósito. Puede ocasionar daños a infraestructura vial y tendidos eléctricos del sector así como a ciertas viviendas ubicadas en sus cercanías.

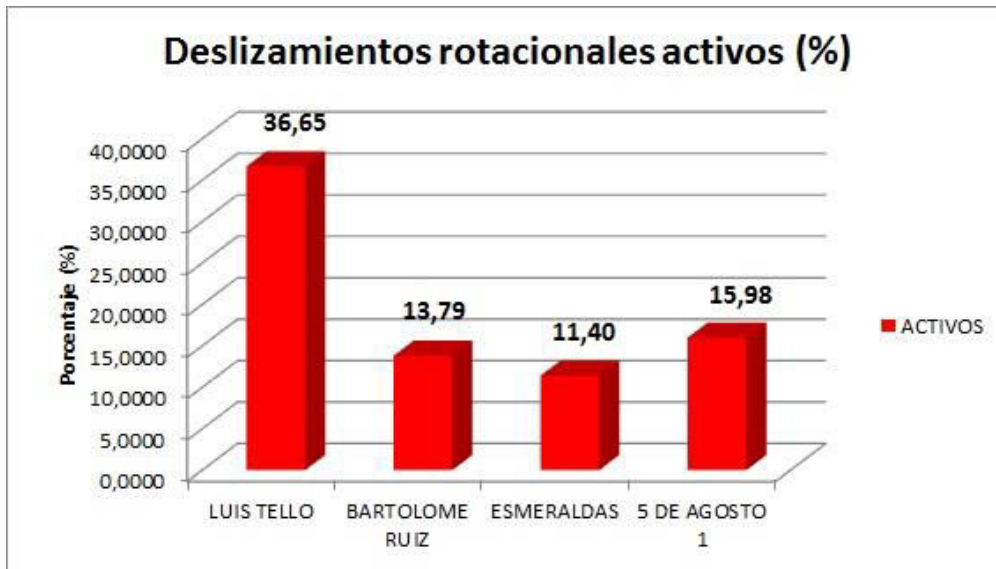
Gráfico 3.6. Porcentaje De Deslizamientos Rotacionales Activos Por Parroquia

- **Activos:** Del 82,73% de deslizamientos activos, se observa que la mayor concentración se encuentran en la parroquia Luis Tello con el 36,70% (Gráfico 3.6 y

Gráfico 3.8) con una media concentración en 5 de Agosto con el 18.77% (Gráfico 3.6 y Gráfico 3.9) y baja concentración en Bartolomé Ruiz con 13.79% (Gráfico 3.6) y Esmeraldas con 13.47% (Gráfico 3.6, Gráfico 3.7 y Gráfico 3.9).
