**DEPARTAMENTO DE CIENCIAS DE LA TIERRA Y  
LA CONSTRUCCIÓN**

**TRABAJO DE TITULACIÓN PREVIO A LA OBTENCIÓN DEL  
TÍTULO DE INGENIERO CIVIL**

**TEMA: CORRELACIÓN DE LA MACROTEXTURA EN LA  
SUPERFICIE DE PAVIMENTOS CON UN PERFILOMETRO  
LÁSER EN TRAMO YAMBO - AMBATO**

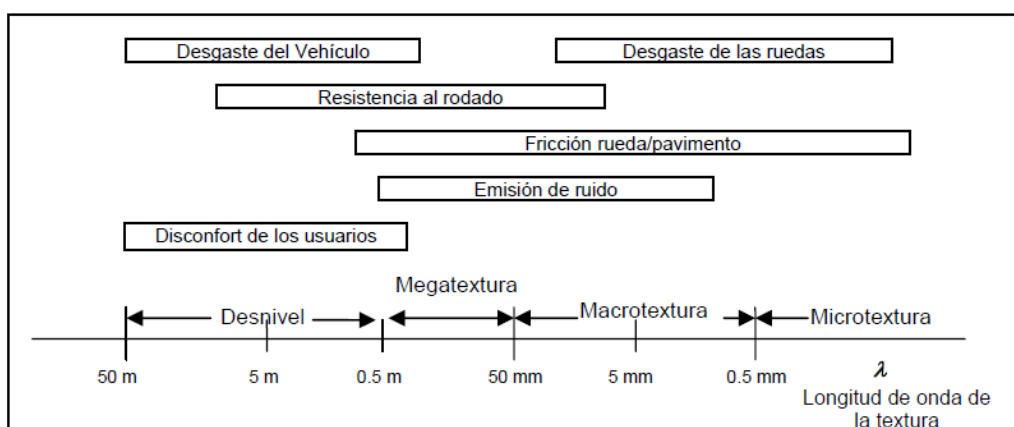
Corresponde a la mayor categoría de textura sobre una longitud de onda entre los 50 milímetros y los 500 milímetros medidos en la horizontal, en tanto que en la vertical es del orden de 1 a 50 milímetros. La megatextura afecta además de la fricción y el ruido, a la suavidad del rodado pues causa deformaciones en la rueda. En la Figura 3 se muestra una escala de valores de textura superficial, en la cual a cada intervalo se le asigna la denominación. (Kolher F. Salgado Torres. & Achurra Torres, 2009)

**Figura 3. Intervalos de valores de la textura en términos de la longitud de onda y sus efectos.**

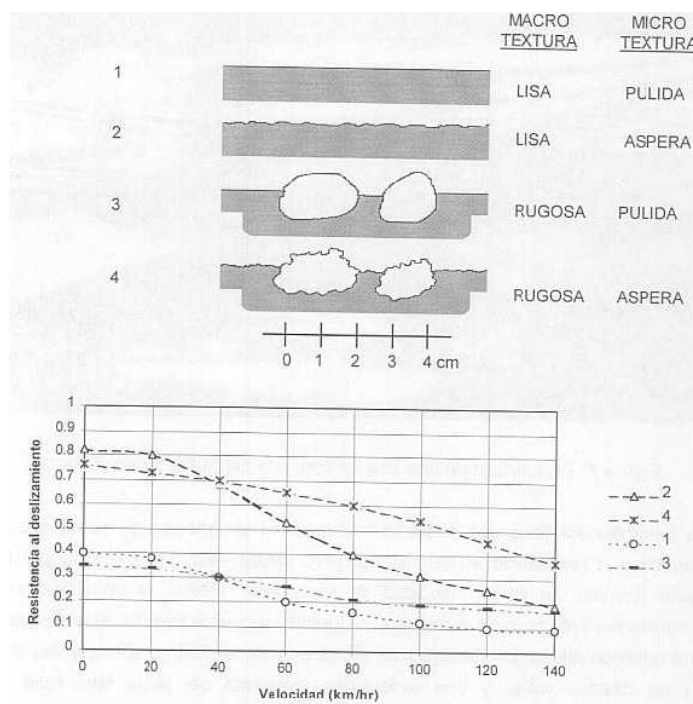
macrotextura tiene una pequeña influencia en el consumo de combustible al aumentar la resistencia al rodamiento, pero puede estar compensada por una ligera disminución de la velocidad de circulación. En la figura 5 se muestra la influencia de la macrotextura y la velocidad en el coeficiente de resistencia al deslizamiento. (Instituto Mexicano del Transporte, 1998)

**Figura 5. Influencia de la macrotextura en la resistencia al deslizamiento con respecto a la velocidad**

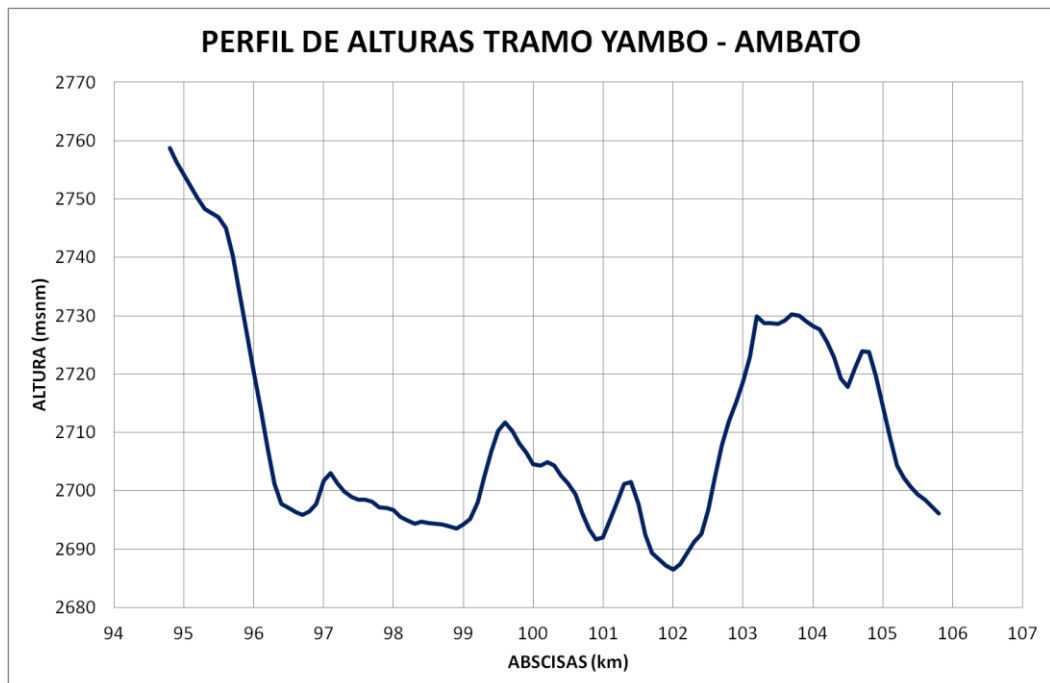
Figura 9. Perfil de alturas Yambo - Ambato

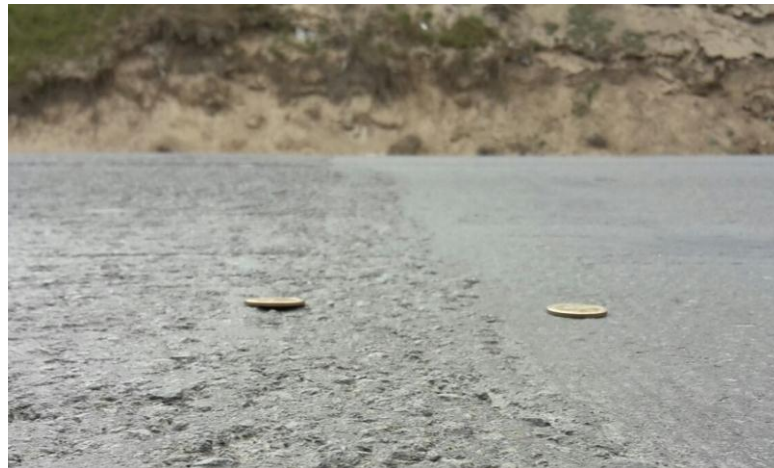
Un aspecto importante para la selección del tramo es la textura del pavimento, se realizó una inspección visual donde se constató que existen dos tipos principales de textura, del km 94+800 al 102+00 y del 102+000 al 105+800. En la figura 12 se muestra las dos clases de textura antes mencionadas.

**Figura 12. Texturas de la superficie del pavimento (Yambo-Ambato)**

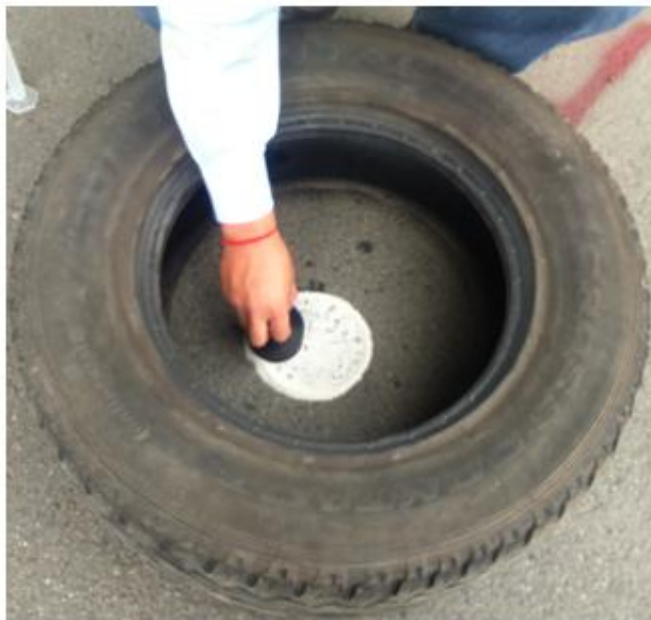
## 6) Elemento para proteger la muestra de material del viento y la turbulencia creada por el tráfico.

**Figura 18. Elemento de protección del material**

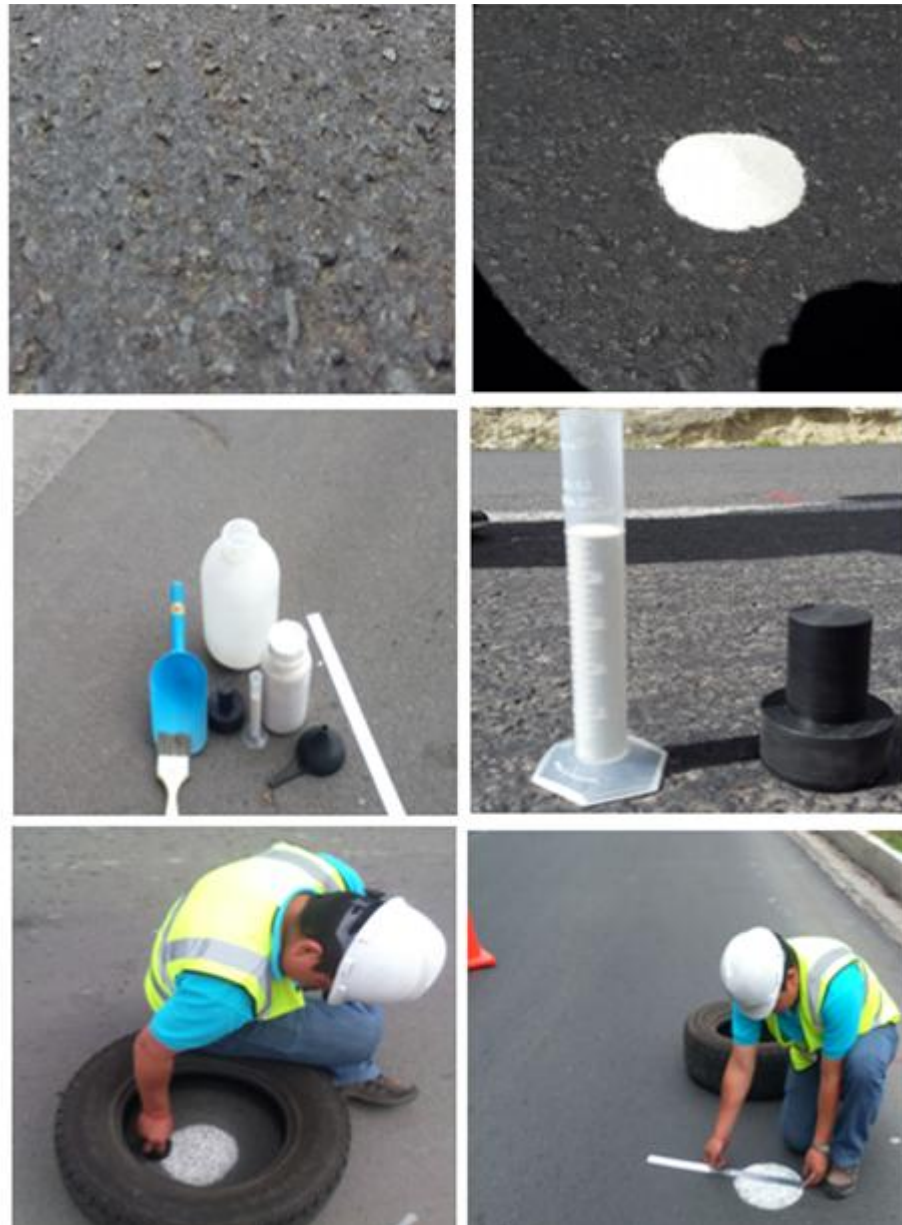
**Figura 19. Procesamiento de Ensayo Mancha de Arena**

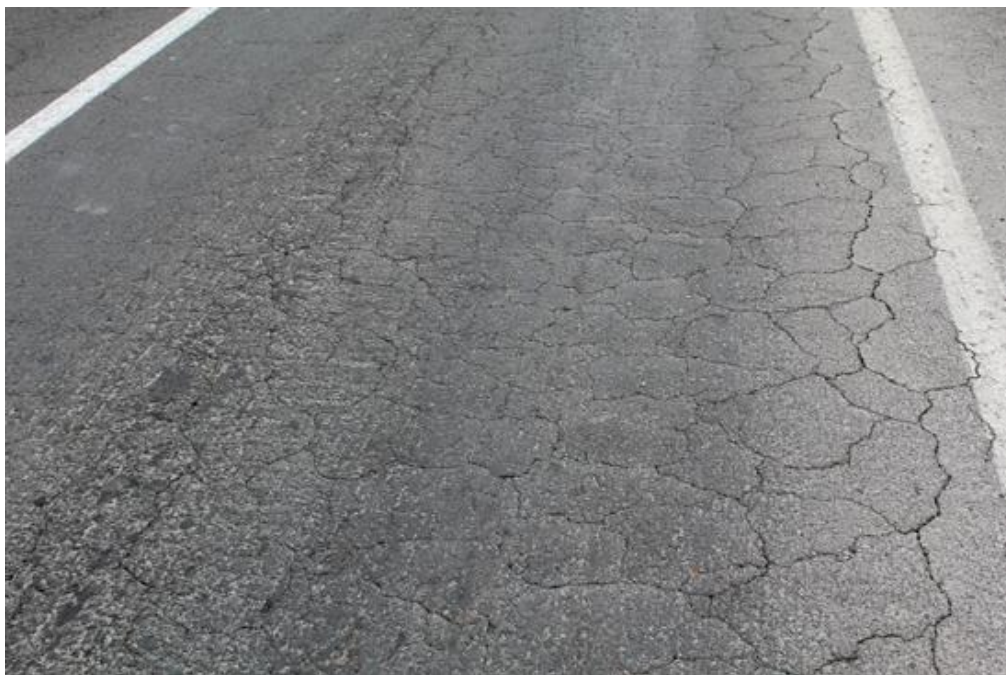
En la figura 20 se muestra la condición de la superficie del pavimento del Tramo – Yambo.

**Figura 20. Condición del Pavimento tramo Yambo - Ambato**

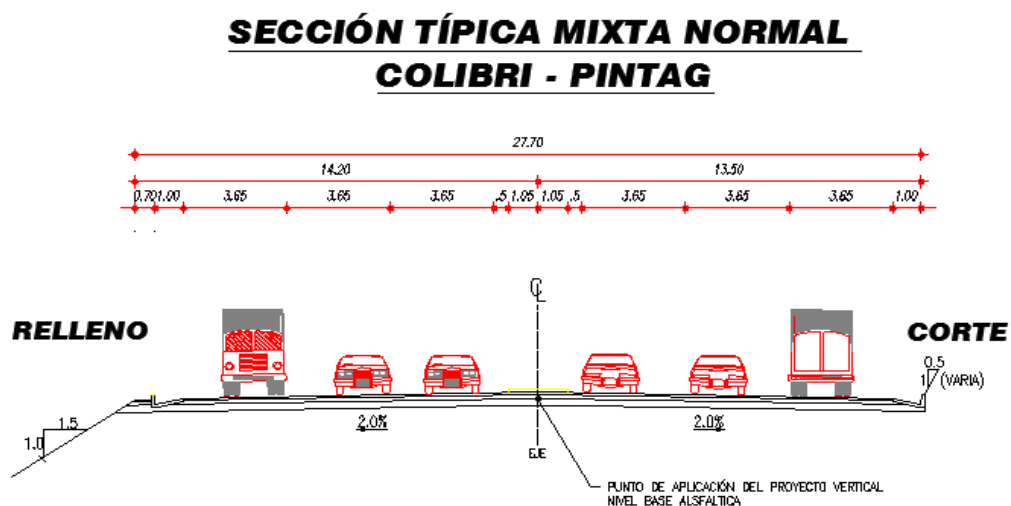
En la siguiente figura se muestra la sección típica del tramo Colibrí – Pintag.

**Figura 21. Sección Típica tramo Colibrí – Pintag**

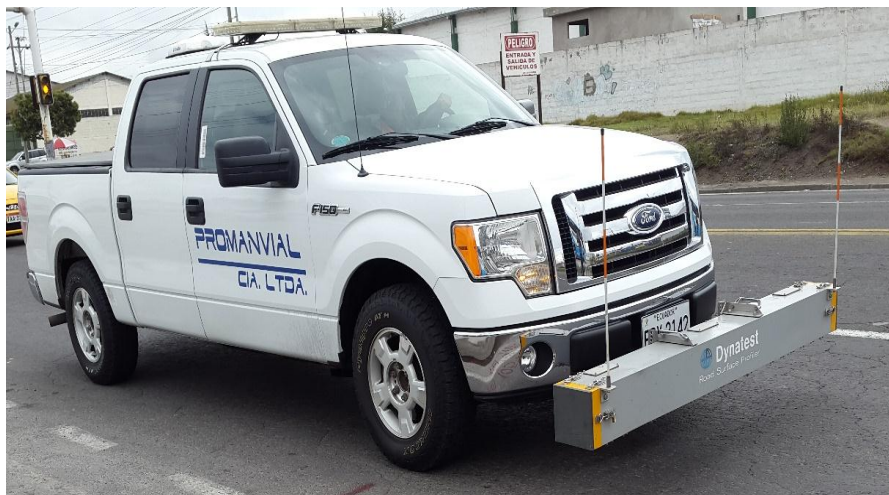
Ello se consigue con un sistema de referencia inercial (acelerómetro) que permite conocer la distancia entre la barra y el piso en cada instante.

**Figura 27. Perfilómetro laser Inercial Mark III**

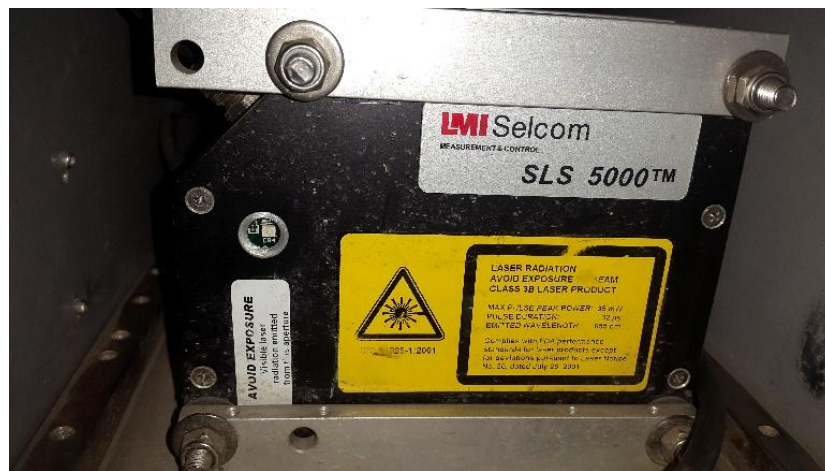
Registra diferencias de altura entre éste y la superficie del pavimento cuando se recorre la vía. EL modelo de sensor láser SLS 5000 SELCOM, se utiliza para la medición de la textura. Se les considera que son los mejores sensores láseres disponibles para tomar el perfil del pavimento.

**Figura 28. Sensor laser**

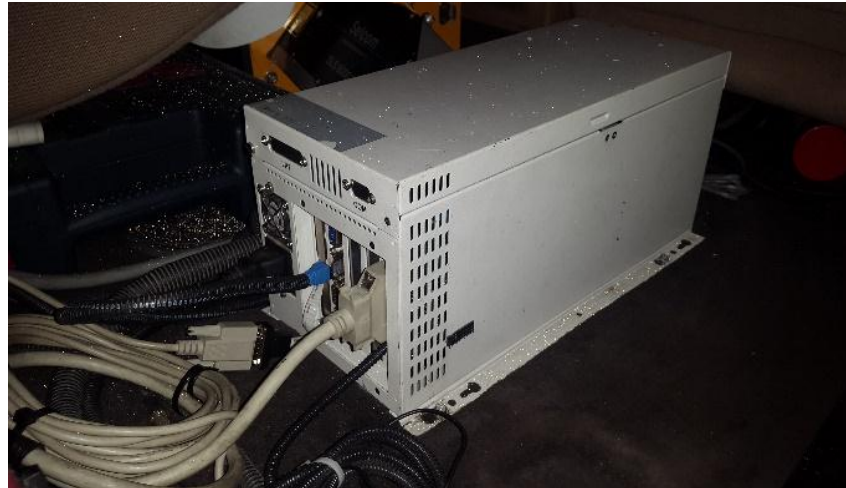
Convierten los registros analógicos del láser y del acelerómetro en valores digitales para el computador y viceversa.

**Figura 31. Unidad de procesamiento de datos**

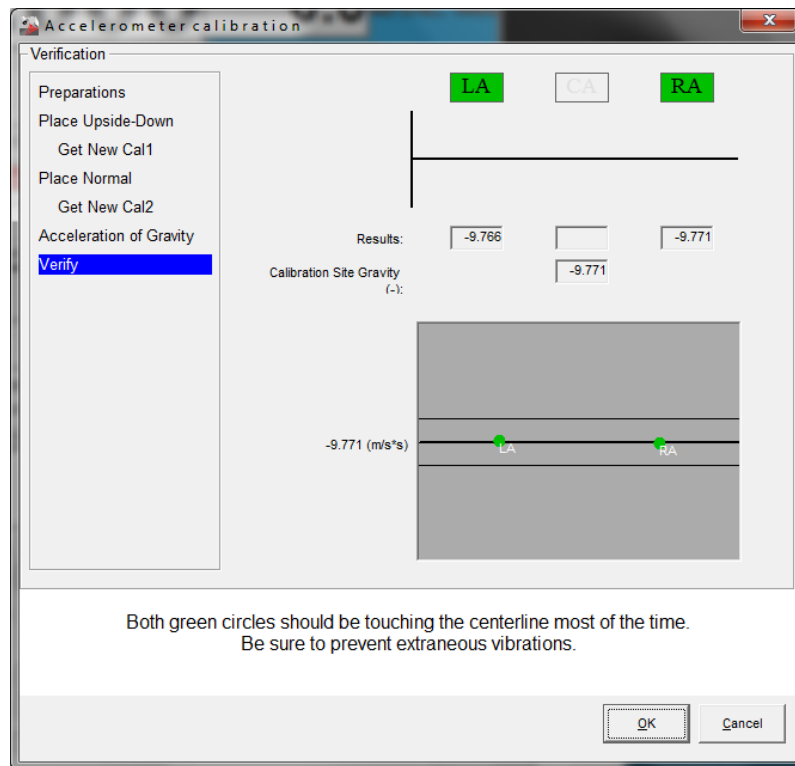
Son calibrados estáticamente utilizando la gravedad de la tierra como parámetro (se toman dos lecturas de aceleración, una con los acelerómetros colocados con la cabeza hacia abajo, y la otra con la cabeza hacia arriba, la diferencia entre las lecturas debe corresponder a dos veces la gravedad de la tierra). En la siguiente figura se muestra la pantalla de calibración donde se observa que los acelerómetros alineados correctamente.

**Figura 36. Calibración de Acelerómetros**

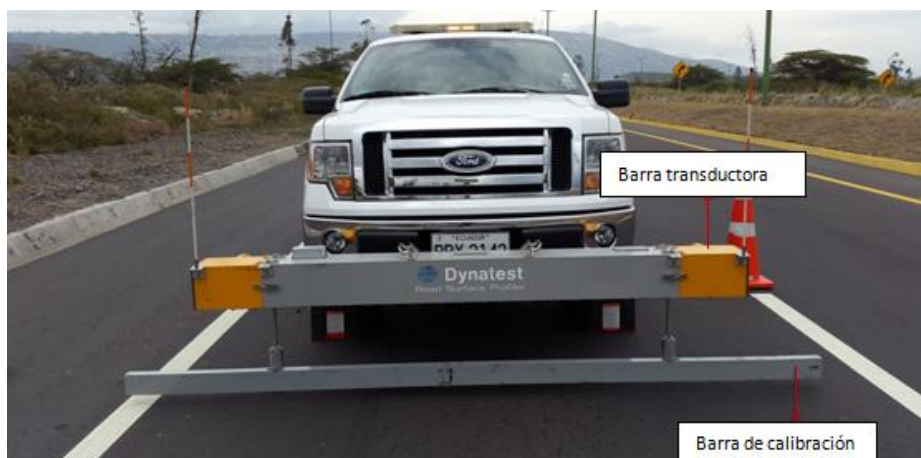
Se utiliza una “barra de calibración” que se coloca a dos niveles diferentes (separados 100 mm), esta distancia es medida por los dispositivos láser y es utilizada automáticamente para su calibración. (Ver figura 37).

**Figura 37. Barra de calibración**

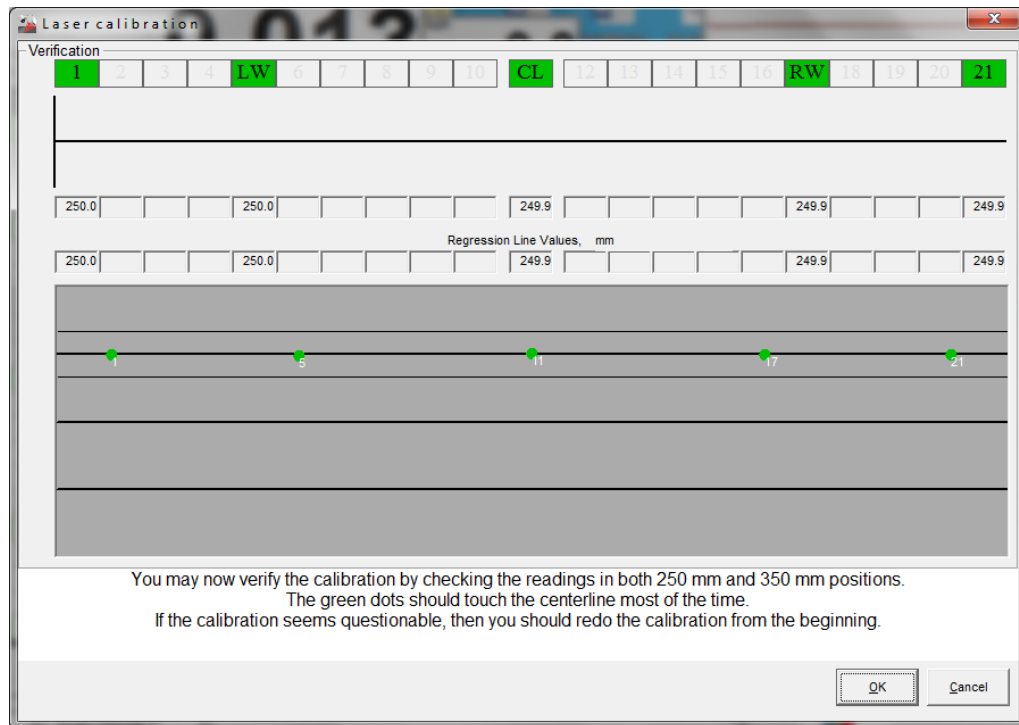
En la siguiente figura se muestra la pantalla de calibración de los láser que se realizó para el proyecto, donde se muestra que la posición de los mismos es la correcta. (Figura 38)

**Figura 38. Pantalla de Calibración de los dispositivos Láser**

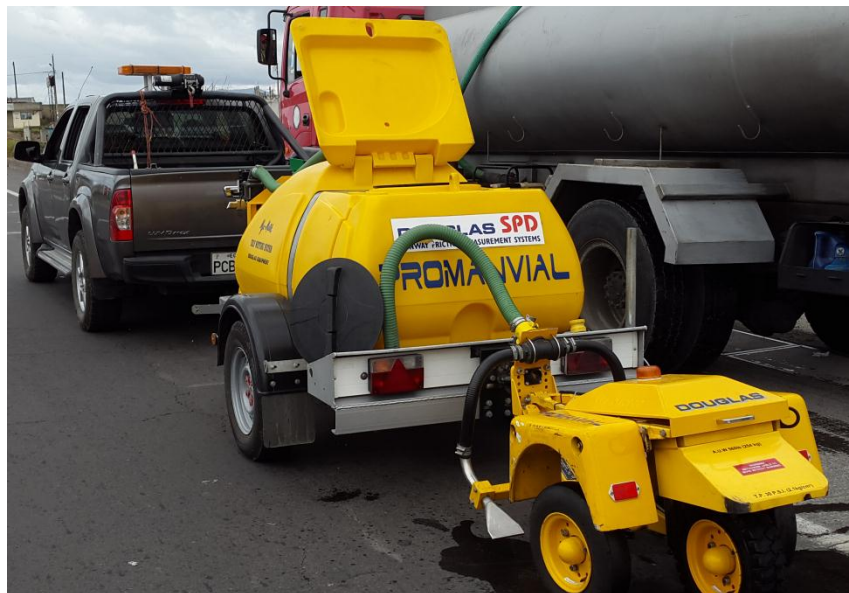
- La fricción suele ser suficiente cuando la superficie está seca.
- En un pavimento húmedo, el agua actúa como lubricante que reduce el contacto directo neumático – superficie.
- Si la película de agua llega a ser muy espesa o la velocidad del vehículo muy alta, los neumáticos pueden perder contacto con la superficie, creándose el fenómeno conocido como hidroplaneo.
- La fuerza de fricción será menor, cuando el suelo esté húmedo y menor aun cuando esté totalmente mojado. Bajo estas condiciones, puede ser tan bajo el coeficiente de fricción que incluso puede llegar a patinar la llanta.
- Existen varios aparatos para medir el coeficiente de fricción, de todos ellos, el Mu-meter MK6 es un equipo que se ha usado como un estándar en la medición de fricción de aeropuertos, por lo que, al emplearse en carreteras, la prueba es muy confiable.
- La norma para realizar la medición es la ASTM E670.

**Figura 46. Equipo Mu- Meter**

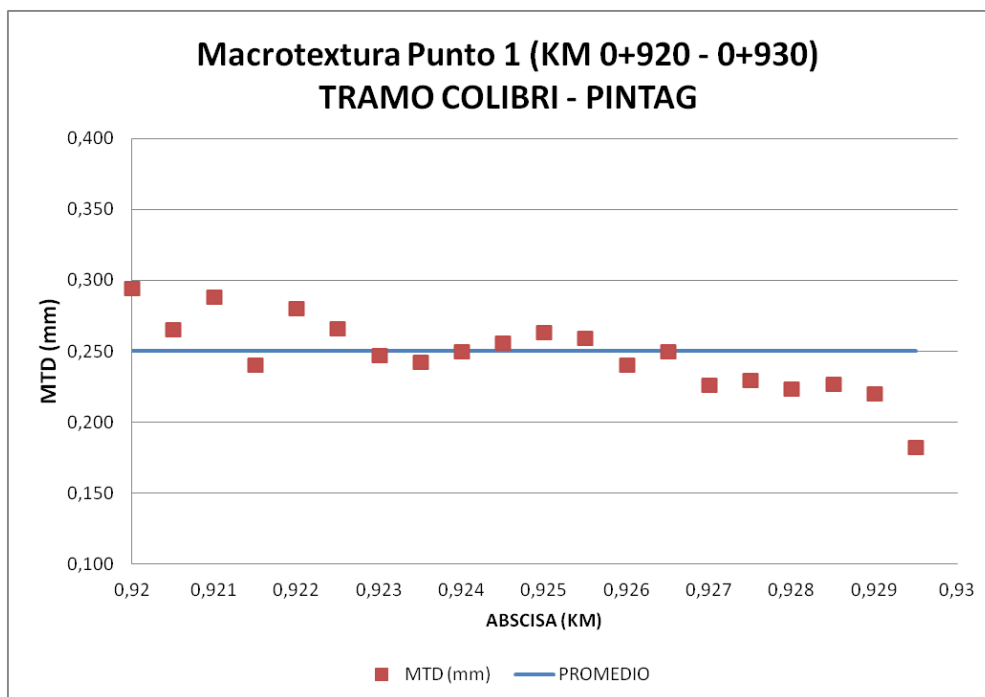
**Figura 48. Macrotextura KM 0+920 – 0+93**

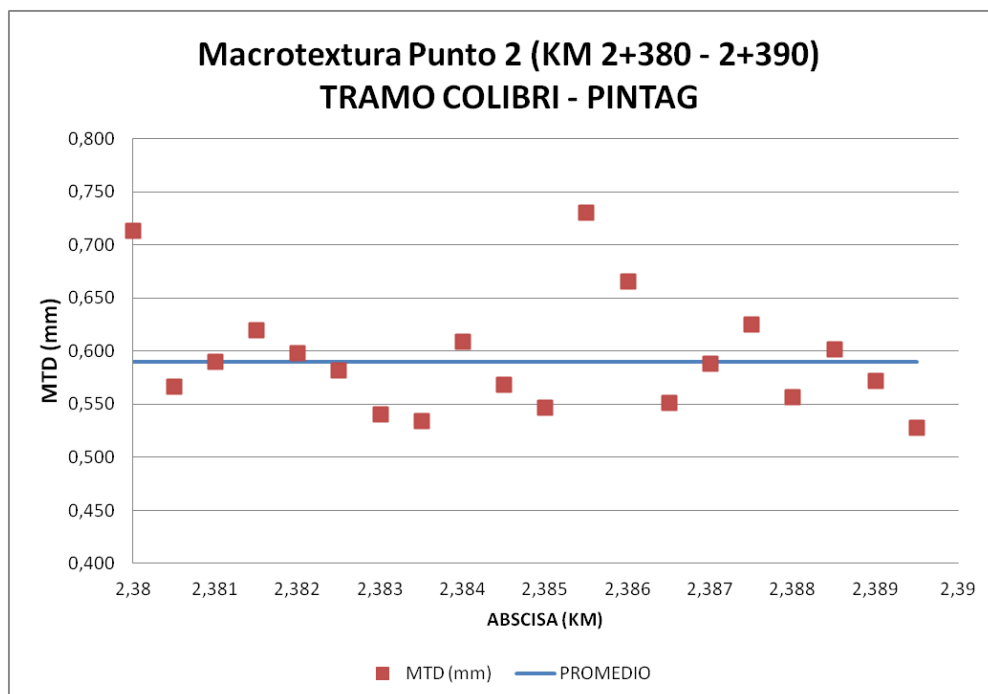
**Figura 49. Macrotextura KM 2+380 – 2+390**

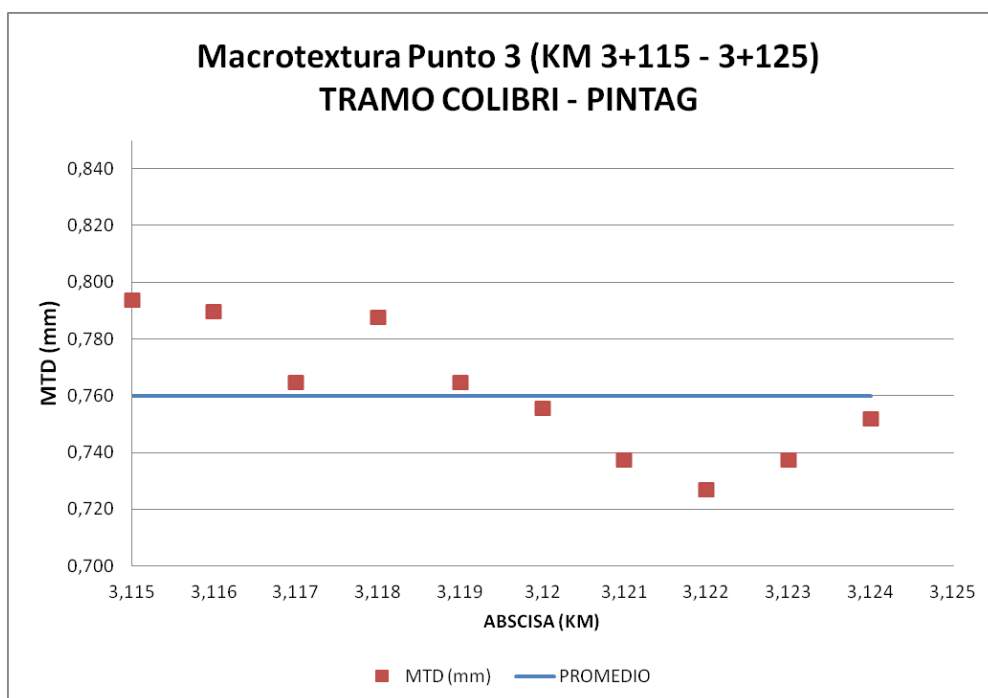
**Figura 50. Macrotextura KM 3+115 – 3+12**

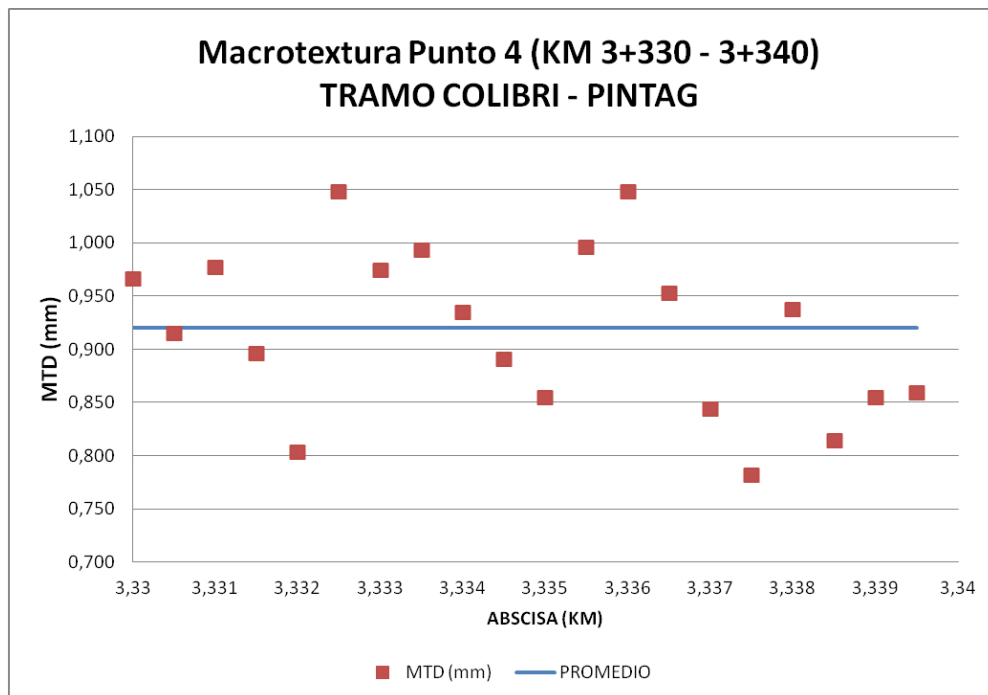
**Figura 51. Macrotextura KM 3+330 – 3+340**

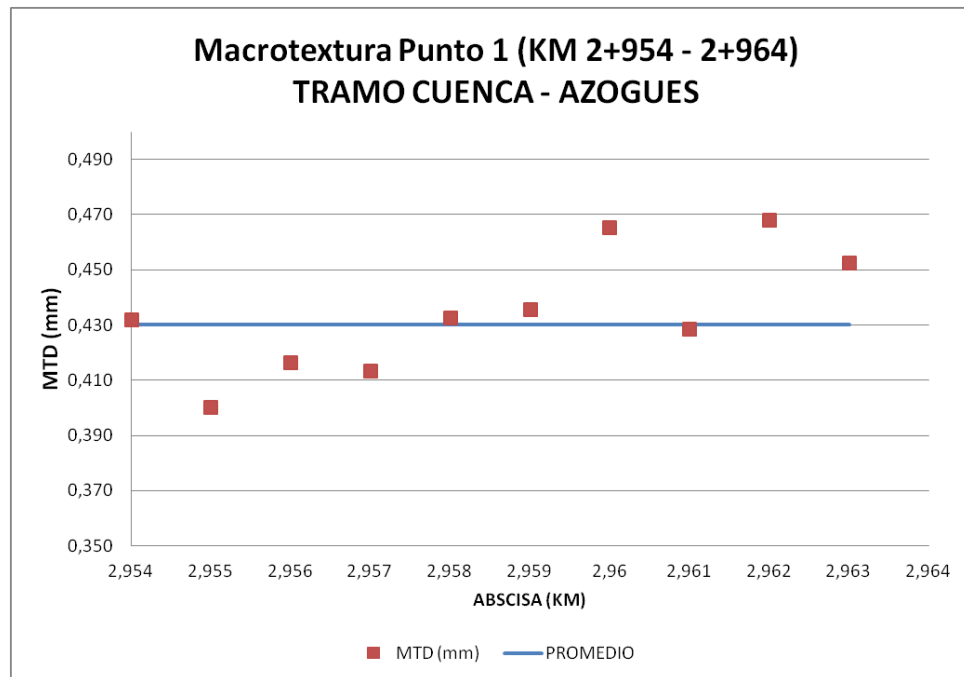
**Figura 54. Macrotextura KM 2+954 – 2+964**

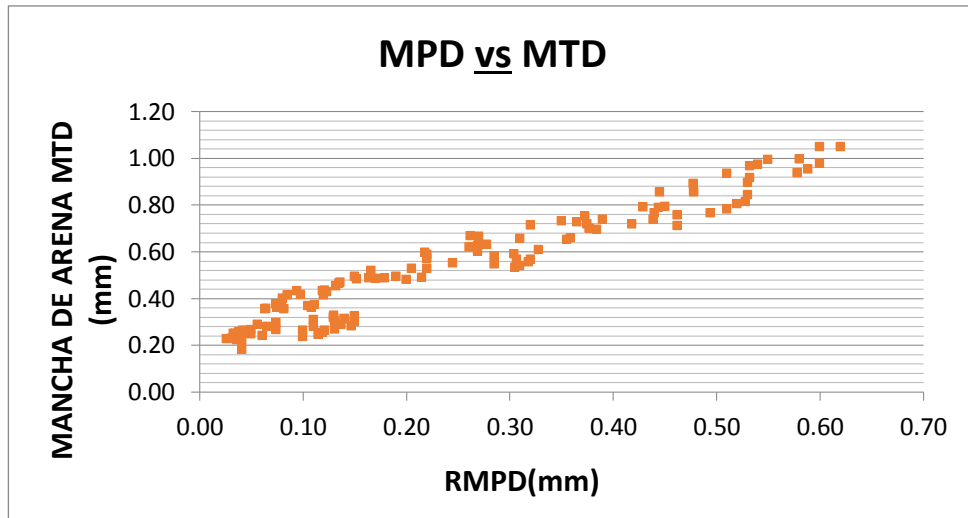
**Figura 71. Relación de MPD vs MTD**

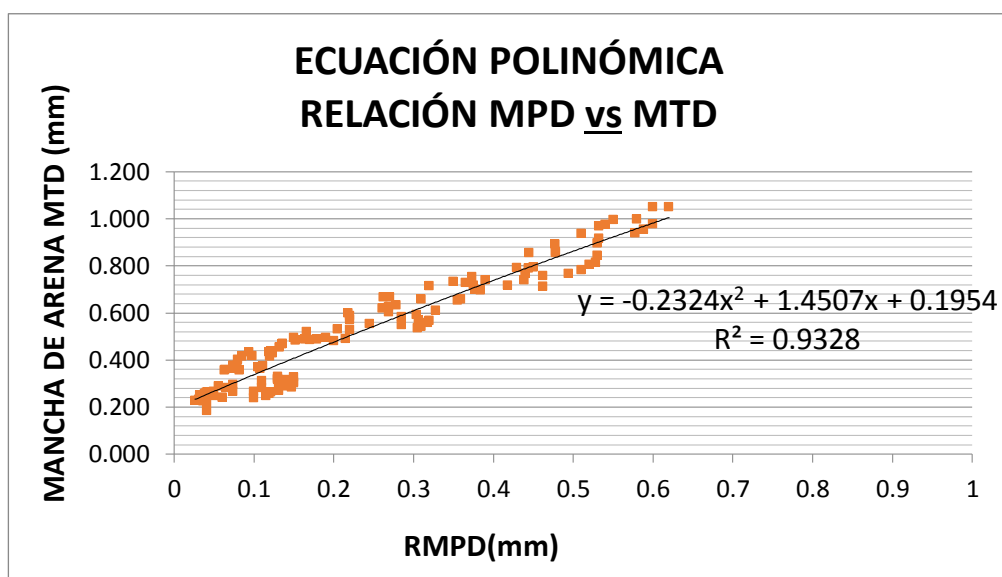
**Figura 75. Ecuación de ajuste Polinómica**

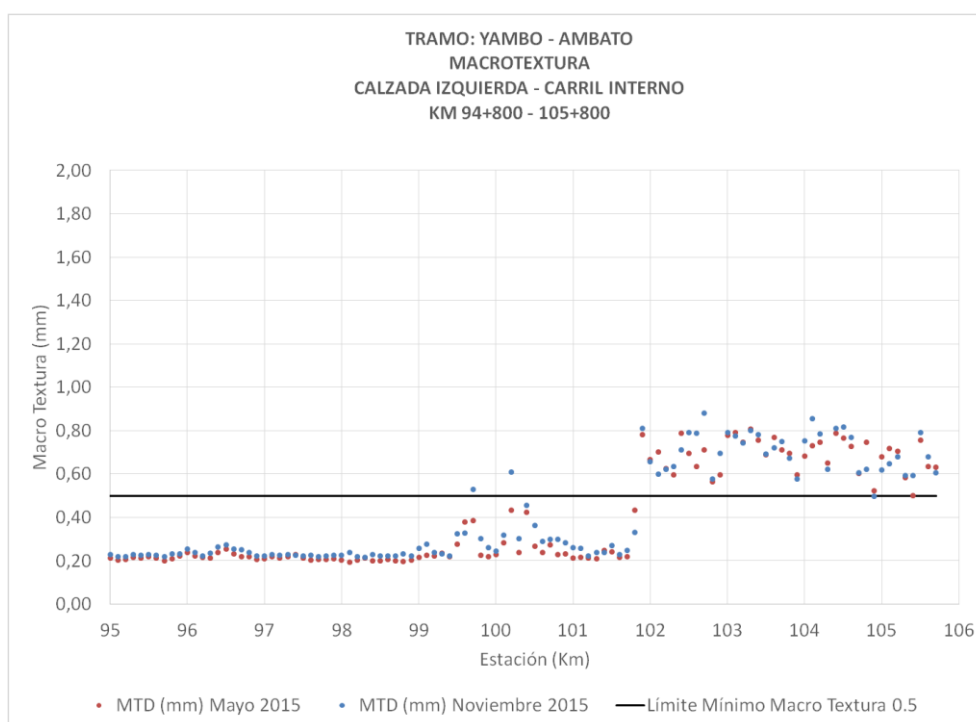
**Figura 79. Valores de Macrotextura Calzada Izquierda–Carril Interno**
