CARRERA DE INGENIERÍA CIVIL

PROYECTO DE TITULACIÓN PREVIO A LA OBTENCIÓN DEL  
TÍTULO DE INGENIERO CIVIL

TEMA: ESTUDIO DE TALUDES EN CONDICIONES DINÁMICAS  
PARA ÁREAS URBANAS EN EL CANTÓN ESMERALDAS,  
SECTOR “LAS PALMAS”

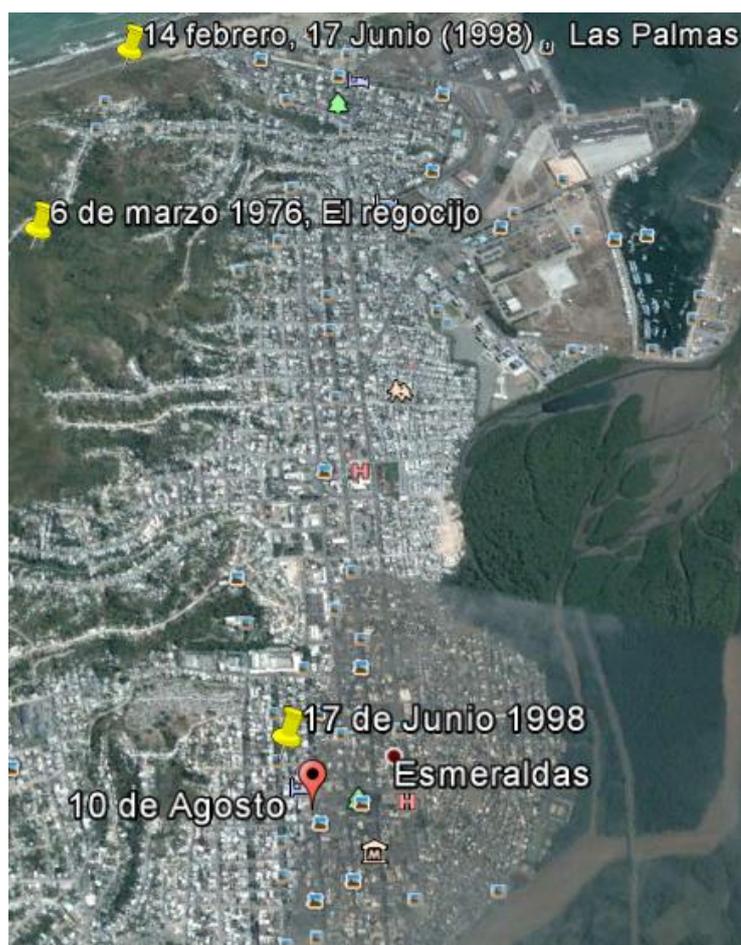
**Figura 5** Deslizamientos históricos en la ciudad de Esmeraldas

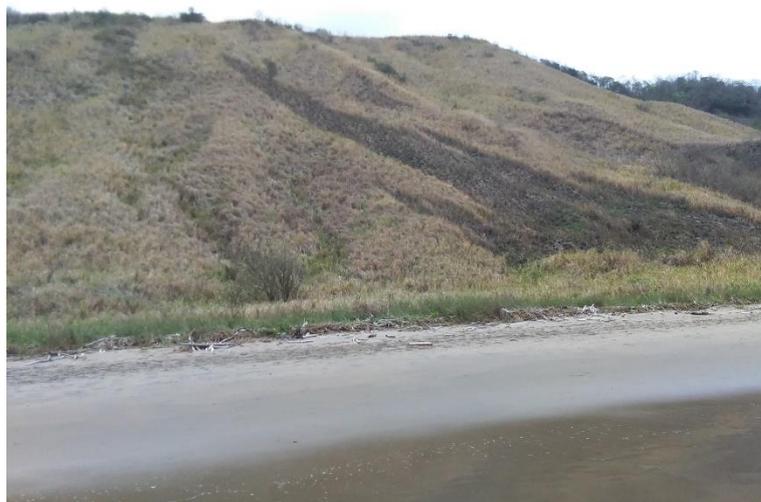
**Figura 11** Talud sector “las Palmas” antes del movimiento sísmico del 2016

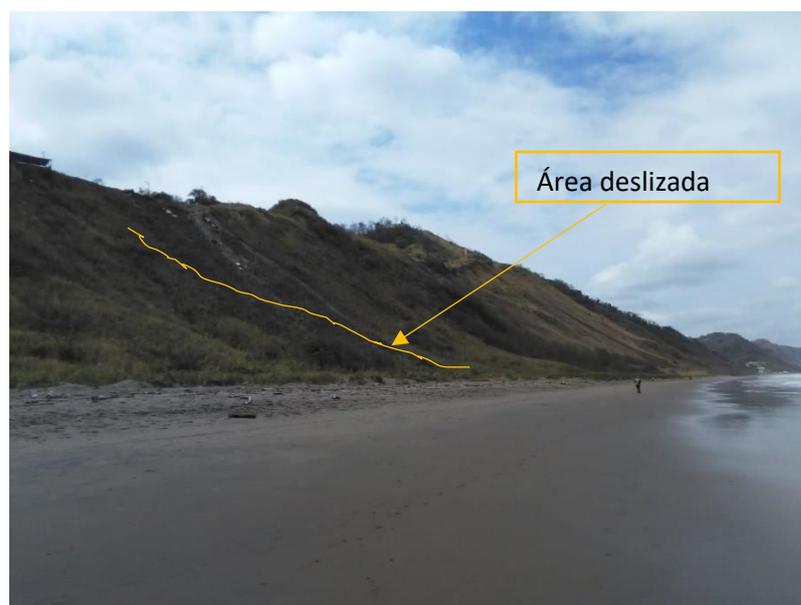
**Figura 12** Talud sector “las Palmas” después del movimiento sísmico del 2016

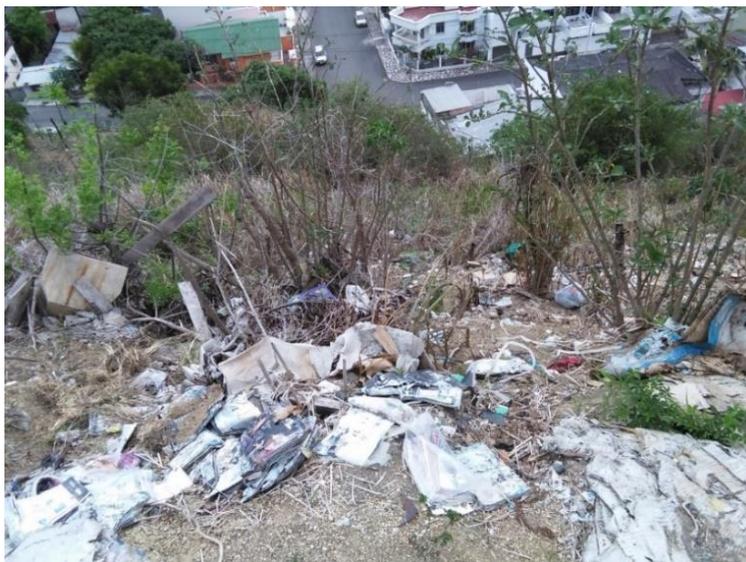
Las condiciones actuales del sector “Las Palmas”, presentan uso inadecuado del suelo, deslizamientos, reptación del suelo, asentamientos de hecho en lugares de fuerte pendiente, vetustez de viviendas, mala calidad de materiales de construcción y deficientes condiciones sanitarias.

**Figura 13** Deficientes condiciones sanitarias.

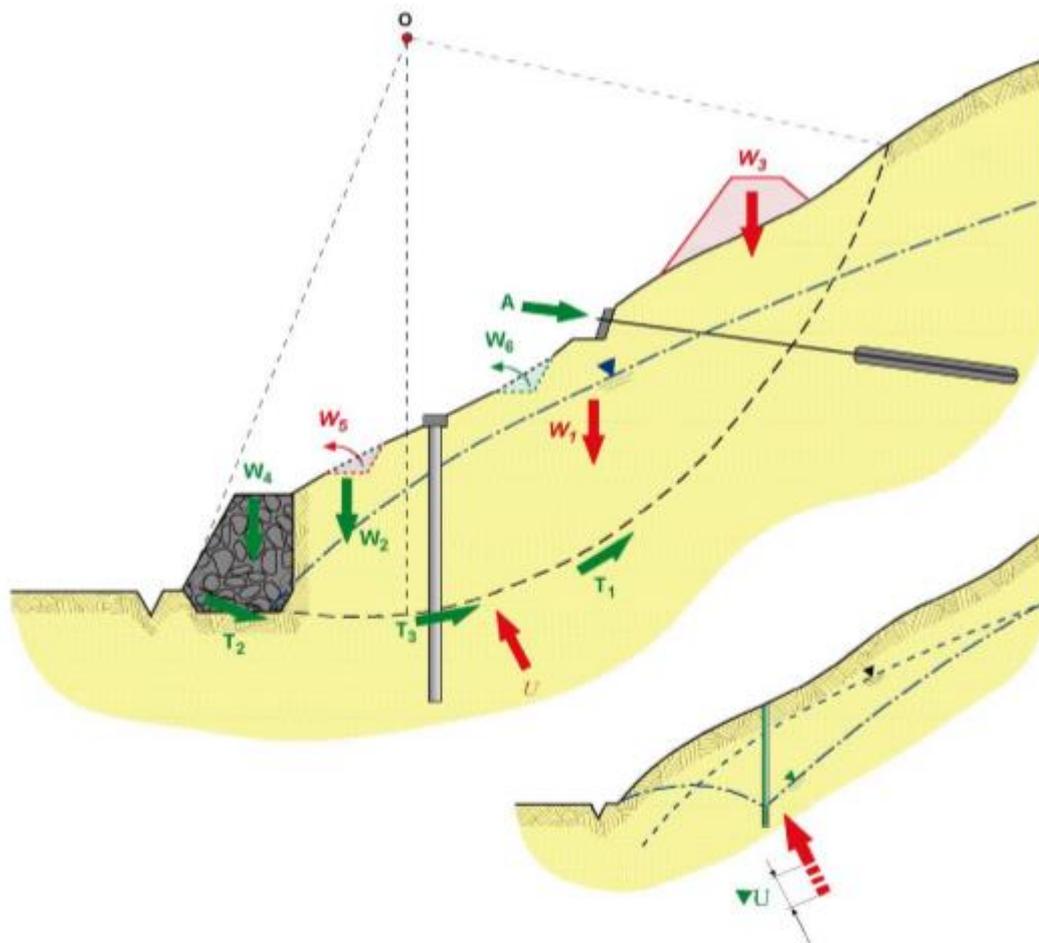
El factor de seguridad representa la relación entre fuerzas estabilizadoras y fuerzas desestabilizadoras. Entre las fuerzas estabilizadoras se encuentra la resistencia al corte del suelo, pesos estabilizadores, fuerzas de sujeción, etc; las fuerzas desestabilizadoras son las acciones gravitatorias y pesos desestabilizadores. En la figura 15 se muestran estas fuerzas.

**Figura 15** Acciones estabilizadoras y desestabilizadoras en un talud

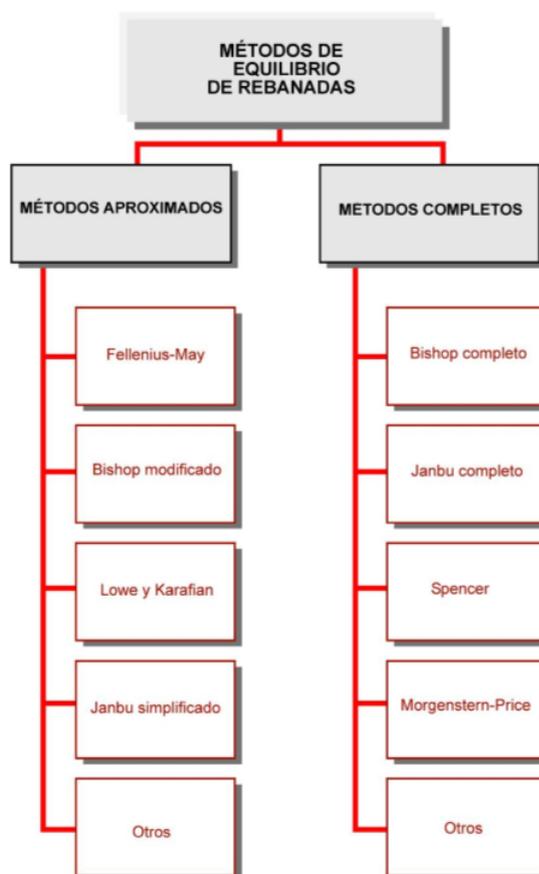
Existen tres formas de analizar el equilibrio límite: los que estudian globalmente el equilibrio en toda la masa involucrada en el deslizamiento, los que la dividen en unos pocos bloques cuya geometría depende de la heterogeneidad del terreno y los que subdividen sistemáticamente en múltiples rebanadas teóricas. Para este estudio se utilizó rebanadas teóricas; en la figura 16 se muestran los métodos de rebanadas o dovelas.

**Figura 16** Métodos de equilibrio parcial de rebanadas

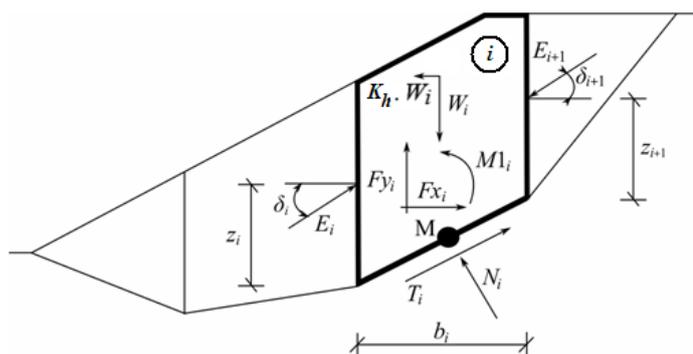
El método Morgenstern-Price es un método general de cortes realizados en la base del equilibrio límite. Debe satisfacer el equilibrio de fuerzas y momentos actuando en bloques individuales. Las dovelas son creadas dividiendo el suelo bajo la superficie terrestre dividiendo planos. (Software, 2012)

**Figura 17** Esquema estático. Método Morgenstern-Price

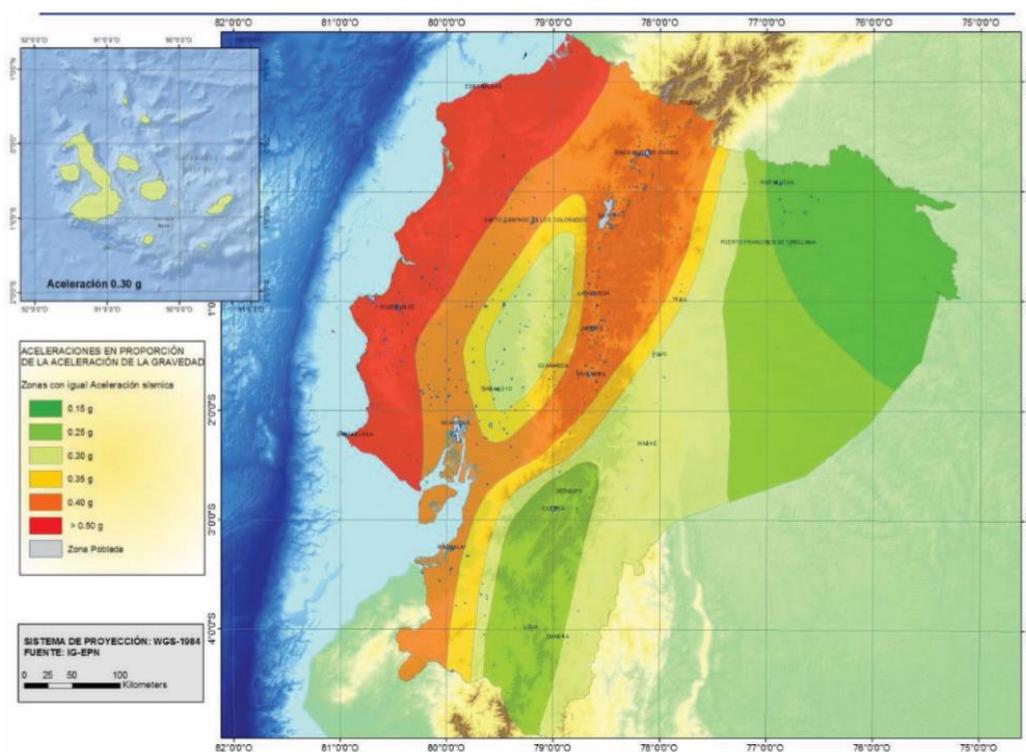
La aceleración en roca para el sismo de diseño (Z) se obtiene mediante el mapa de zonificación sísmica del Ecuador (Figura 19); este mapa proviene del resultado del estudio de peligro sísmico para un 10% de excedencia en 50 años. La zona de estudio de este proyecto de investigación está catalogada como zona sísmica VI (Z=0.5) (NEC, 2015)

**Figura 19** Ecuador, zonas sísmicas para propósitos de diseño y valor del factor de zona z

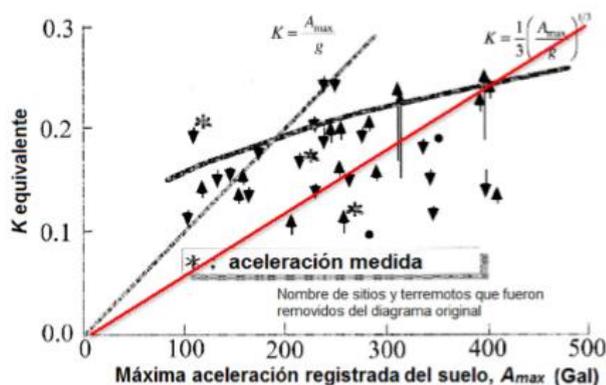
En la figura 20, se muestra una correlación entre las aceleraciones máximas medidas en el terreno y el coeficiente horizontal pseudo estático obtenido en estructuras geotécnicas (taludes, muros, etc.) que han fallado en eventos sísmicos.

**Figura 20** Correlación entre la aceleración en el terreno y el coeficiente horizontal pseudo estático

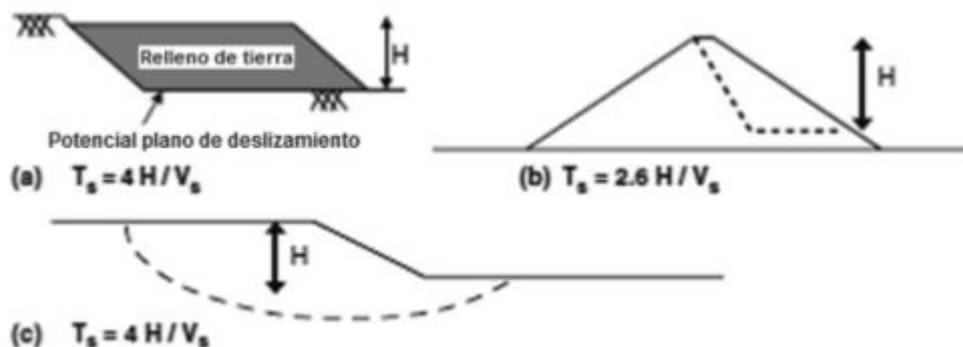
de momento sísmico. El período del sistema  $T_s$  es calculado como se presenta en la figura 21

**Figura 21** Períodos elásticos del talud o terraplén

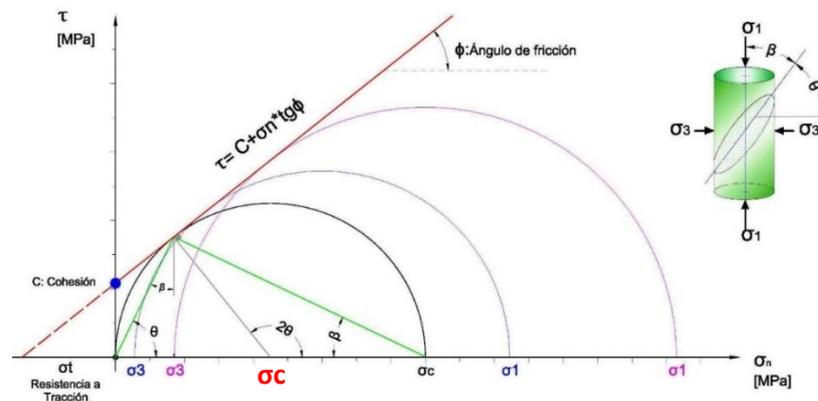
resistencia a la compresión simple ( $\sigma_c$ ) se la obtiene siguiendo la pendiente del criterio de rotura de Mohr-Coulomb. En la figura 23, se esquematiza tres ensayos triaxiales, mediante el cual se determina los parámetros resistentes de cohesión ( $c$ ) y ángulo de fricción ( $\phi$ ) que sirven para obtener la resistencia a la compresión simple ( $\sigma_c$ ) de la matriz, empleando la siguiente ecuación:

**Figura 23** Determinación de la resistencia a la compresión simple en base a ensayos triaxiales

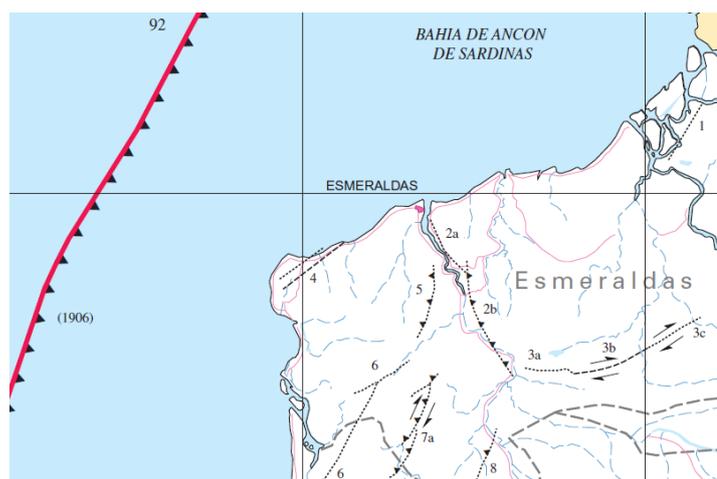
Falla Esmeraldas (Código EC-02; 2a, 2b), esta estructura es la más próxima a la zona de investigación, controla el cauce del río Esmeraldas (Figura 24), fue trazada mediante fotointerpretación y control de campo local. En cuanto a su geometría, la falla presenta una longitud de  $\pm 63.6$  km con una dirección promedio de  $N26^{\circ}W \pm 13^{\circ}$ , esta falla está dividida en dos secciones.

**Figura 24** Mapa de Fallas y Pliegues Cuaternarios de Ecuador y Regiones Oceánicas Adyacentes

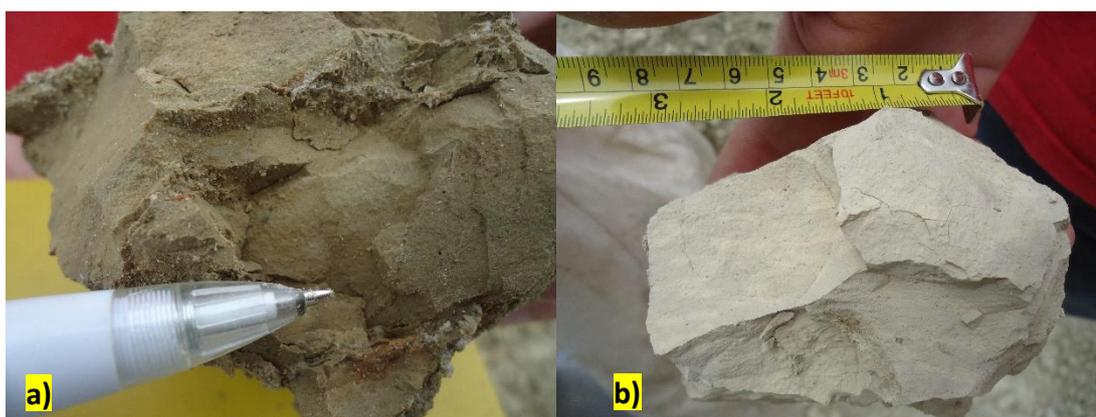
**Figura 26** a) Arcillolita de coloración café por contenido de humedad natural b) Arcillolita de coloración crema la muestra presenta diminutos agrietamientos por desecación.

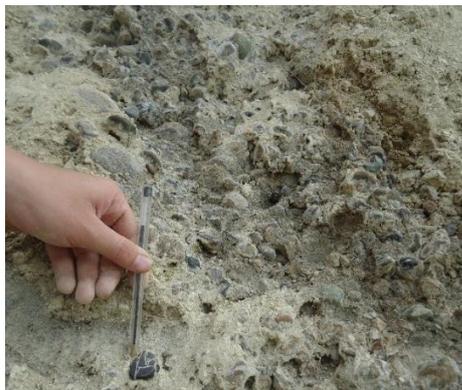
**Microconglomerado.-** Se dispone formando niveles de hasta 20 cm de espesor entre las arcillolitas. Constituido por cantos o bloques de grava de hasta 3 cm en proporción superior al 55%. Los clastos se encuentran redondeados a subredondeados emplazados en matriz limo – arenosa (Figura 28). El cemento es predominantemente calcáreo y ferruginoso. La relación esqueleto matriz la cataloga como un microconglomerado clasto soportado de composición polimíctica (composición heterogénea, clastos blandos y resistentes).

**Figura 28** Microconglomerado con clastos redondeados poco consolidados en matriz limo-arenosa.

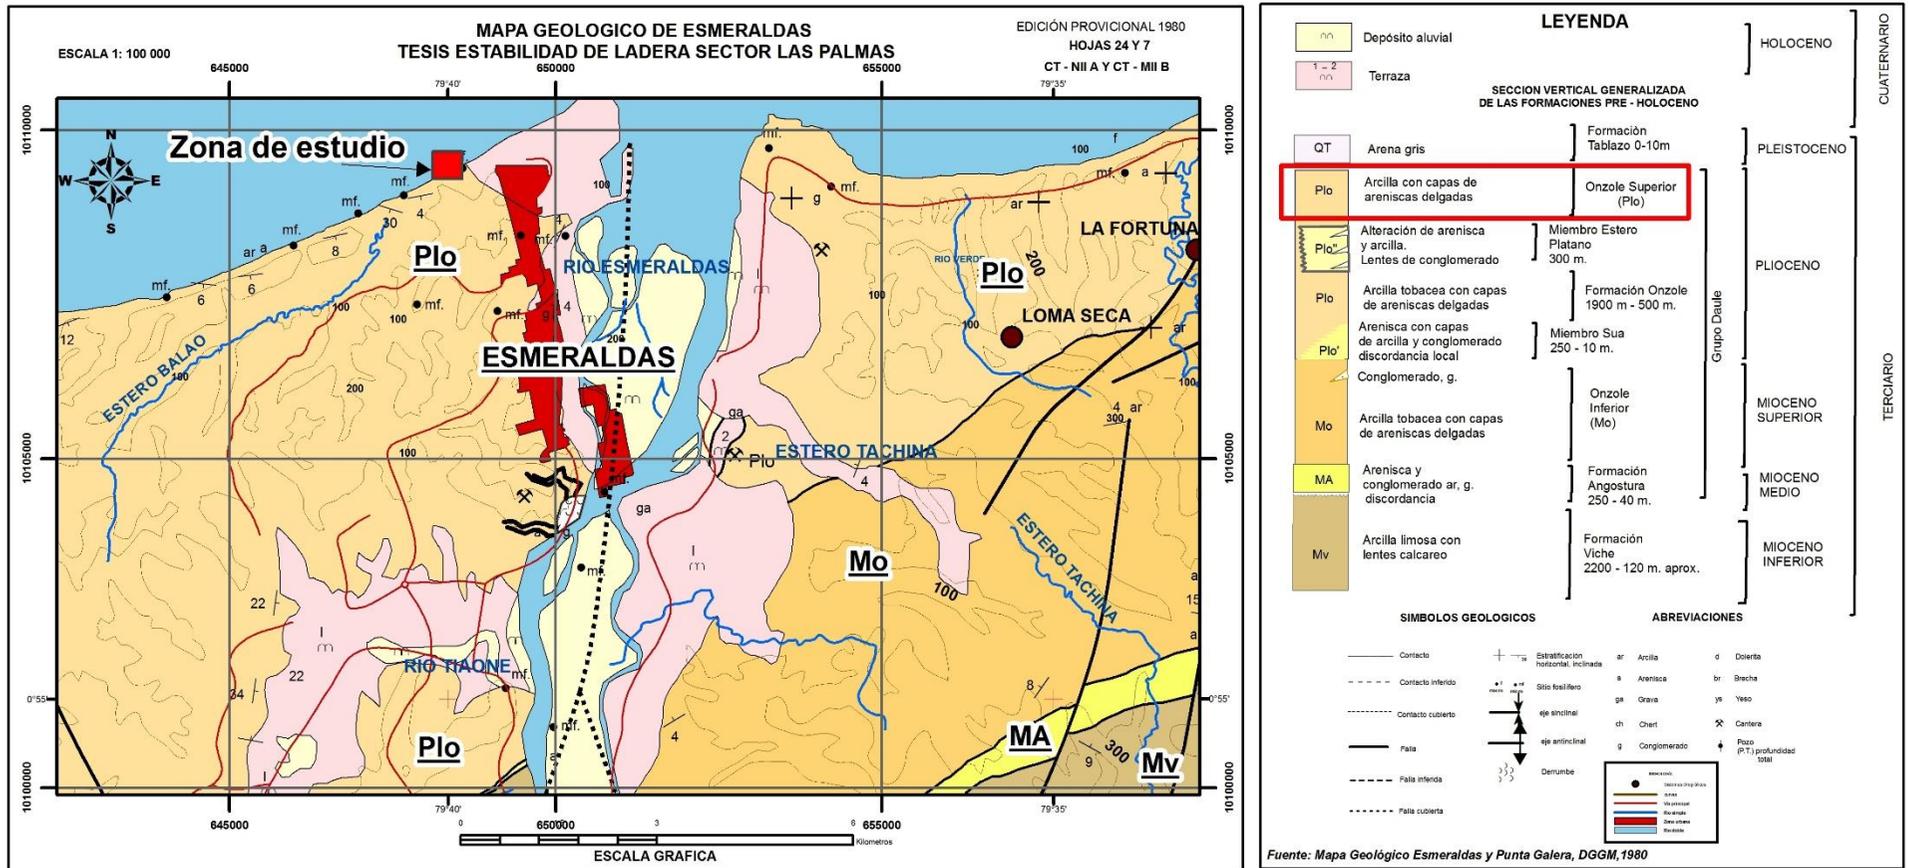
En el mapa regional (Figura 29, DGGM, 1980), se observa que la estructura regional próxima al área de estudio se desarrolla en dirección paralela a la desembocadura río Esmeraldas, con una predominancia Norte – Sur. Esta falla se extiende aproximadamente 35 km hacia el Sur. En el Mapa de Fallas y Pliegues Cuaternarias de Ecuador y Regiones Oceánicas Adyacentes (Eguez et al., 2003) se observa el desarrollo de 3 estructuras regionales (Figura 24) que se describen a continuación:

Figura 29 Mapa Geológico Regional, Esmeraldas Escala: 1: 100 000.

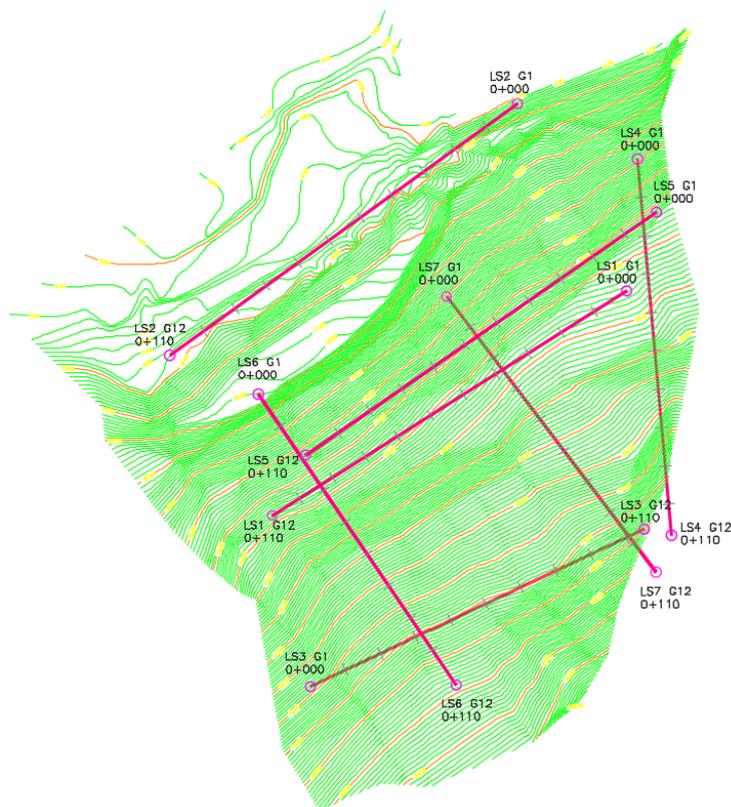
Para esta investigación se utilizó la técnica de sísmica de refracción, esta prospección identifica horizontes o fronteras a través de las cuales se producen cambios en las propiedades elásticas de los materiales; definiendo capas en cuyo interior las propiedades mecánicas de los materiales son relativamente constantes. Estas fronteras pueden coincidir con cambios de facies estratigráficas o litológicas o también con cambios en las propiedades geomecánicas en el interior de una misma unidad. Las velocidades obtenidas permitieron determinar contrastes litológicos los mismos que fueron extrapolados con la información geológica obtenida en las trincheras y de esta manera afianzar el modelo geológico. Con fórmulas empíricas se calculó en forma aproximada parámetros del macizo, que fueron utilizados en el modelo de estabilidad (equilibrio límite).

**Figura 30** Ubicación de las líneas de geofísicas realizadas en la zona de estudio

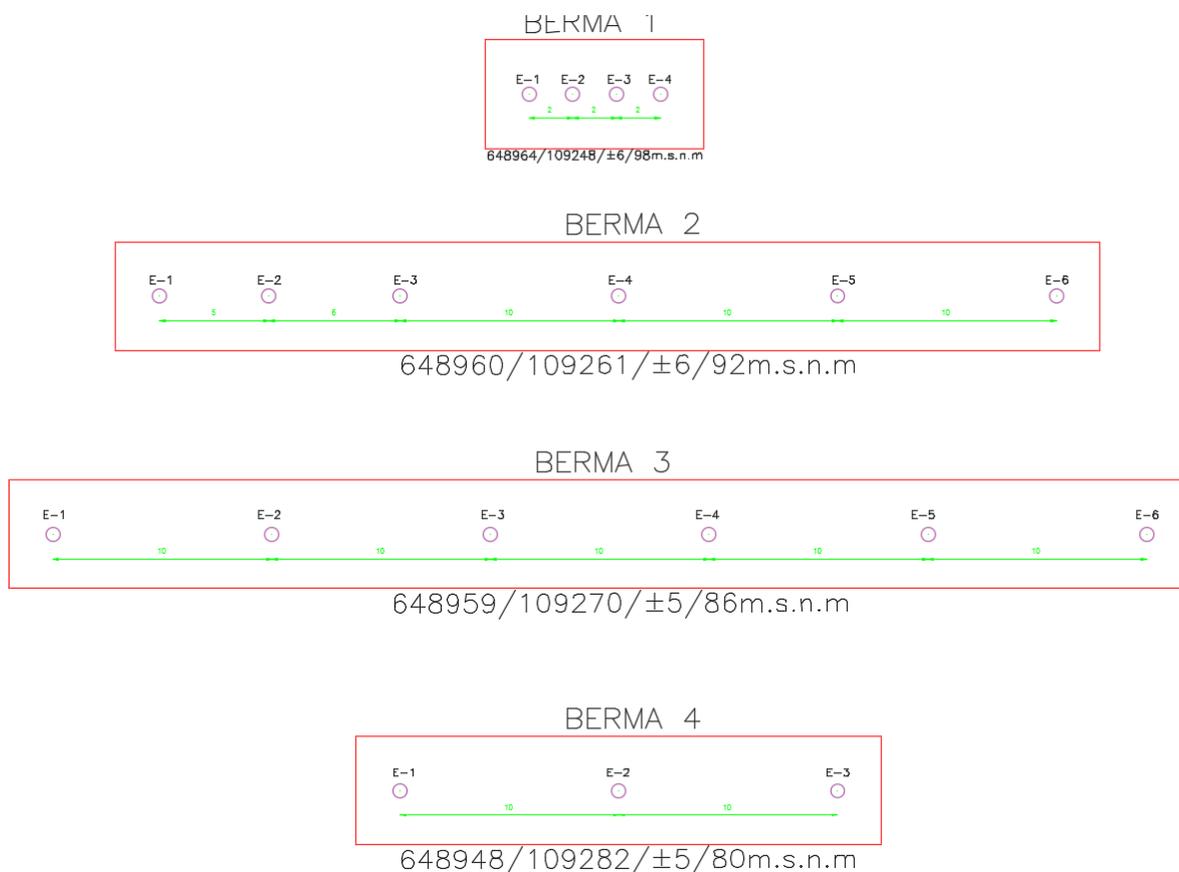
La investigación de campo fue completada con ensayos de mecánica de suelos “in situ” mismas que comprendieron la siguiente prueba: 35 ensayos de veleta para determinar la resistencia al corte de las arcillas, este ensayo se lo realizo en las trincheras dispuestas en diferentes cotas de la ladera.

**Figura 31** Ubicación de los ensayos de veleta realizados en la zona de estudio

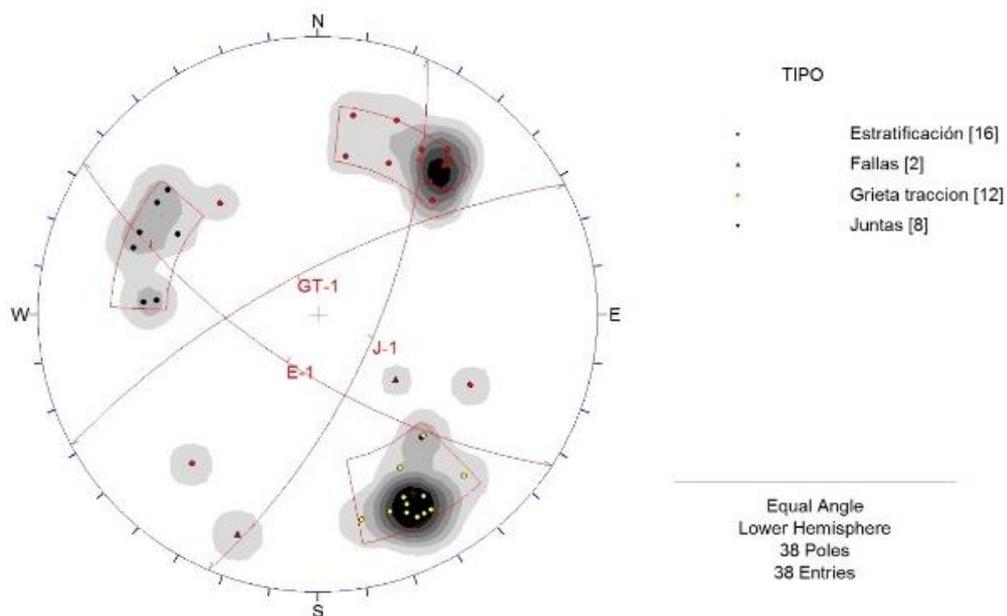
Durante el procesamiento e interpretación de los datos estructurales obtenidos en el levantamiento de estaciones geomecánicas, se identificó tres familias de discontinuidades las cuales son: estratificación, grietas de tracción y juntas que se las denomina respectivamente como: E-1, GT-1, J-1 como se observa en la figura 32

**Figura 32** Estereodiagrama de identificación de las concentraciones de polos

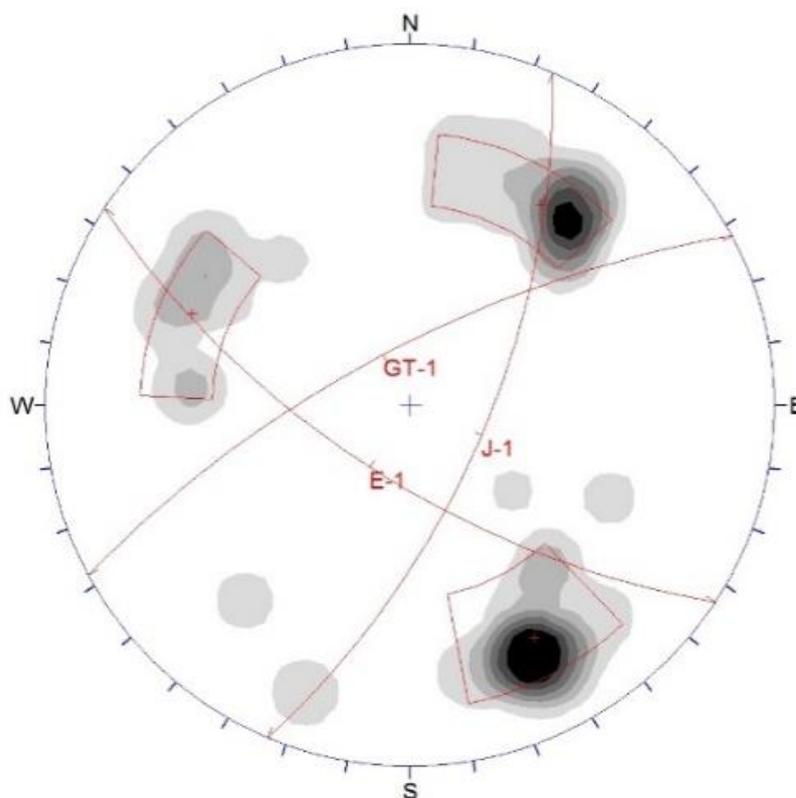
En la figura 33 finalmente se observa la distribución espacial de las discontinuidades planteadas en nomenclatura Rumbo/Buzamiento y su correspondiente en Azimut de Buz. /Buzamiento. Se identificaron tres sistemas importantes visibles en el estereodiagrama, formando posiciones ortogonales entre las familias E-1 – GT-1 y las familias E-1 y J-1 en cuanto se refiere al rumbo. Los tres sistemas principales E-1, GT-1, J-1 presentan buzamientos sub verticales. Es importante comentar que el sistema GT-1 (figura 31) se encuentra orientada paralela a la dirección general de la ladera que presenta como dato preferencia en azimut de buzamiento entre 310 a 320 con inclinaciones variables entre 30° y 70° buzando hacia el NW.

**Figura 33** Estereodiagrama de la definición de las familias de discontinuidades presentes en el área de estudio

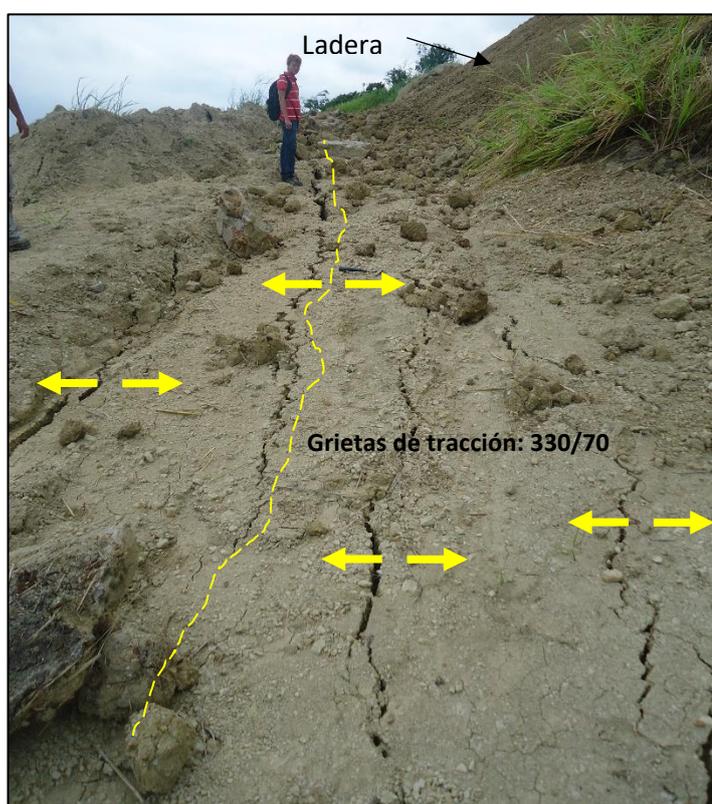
**Figura 34** Se observa el desarrollo de grietas de tracción (336/76 a 348/64) que se disponen en forma paralela a la ladera con aberturas de hasta 16 cm en la horizontal, en las coordenadas 648887E, 109333N; H: 31 msnm.

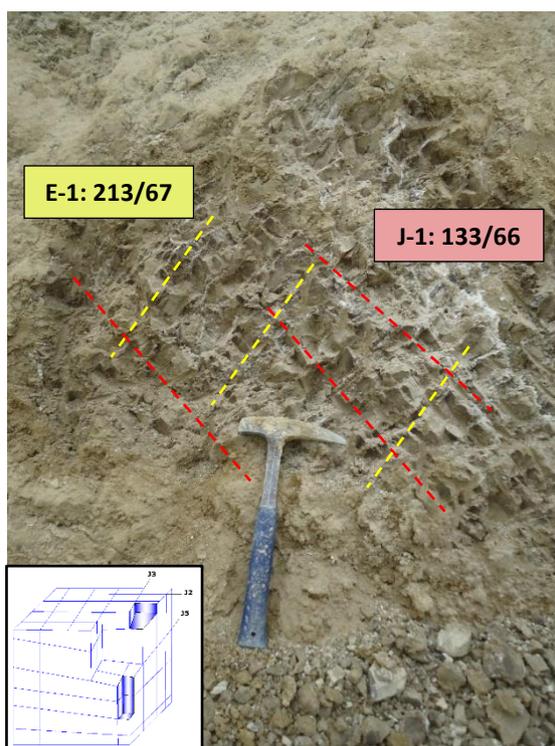
Una vez obtenido el valor de  $Jv$  se determinó que el tamaño de los bloques son muy pequeños (Tabla 10), en la figura 35 se constata la formación de bloques tabulares pequeños; esto se ha observado en todo el macizo rocoso.

**Figura 35** Formación de bloques tabulares por la intersección de las discontinuidades E-1 y J-1

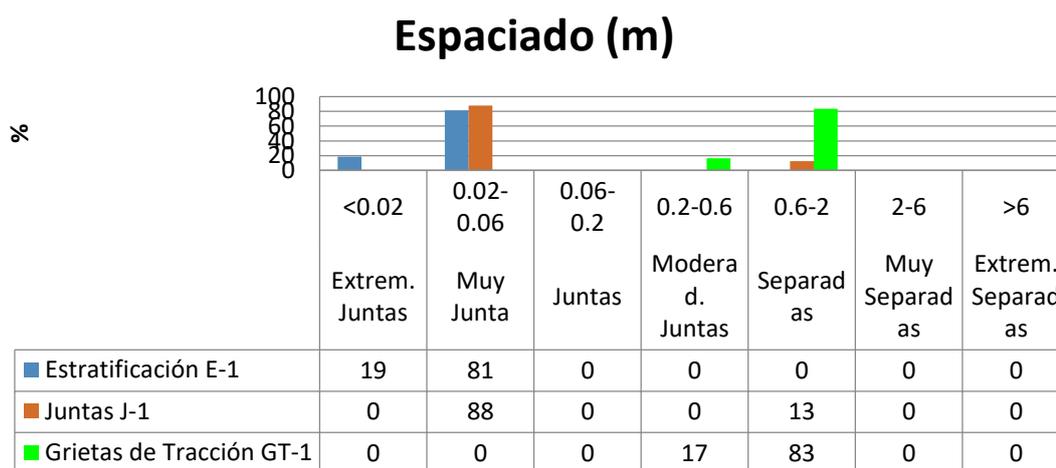
**Figura 36** Distribución de espaciamiento en % para las diferentes familias de discontinuidades**FUENTE:** (Saldarriaga, 2016)

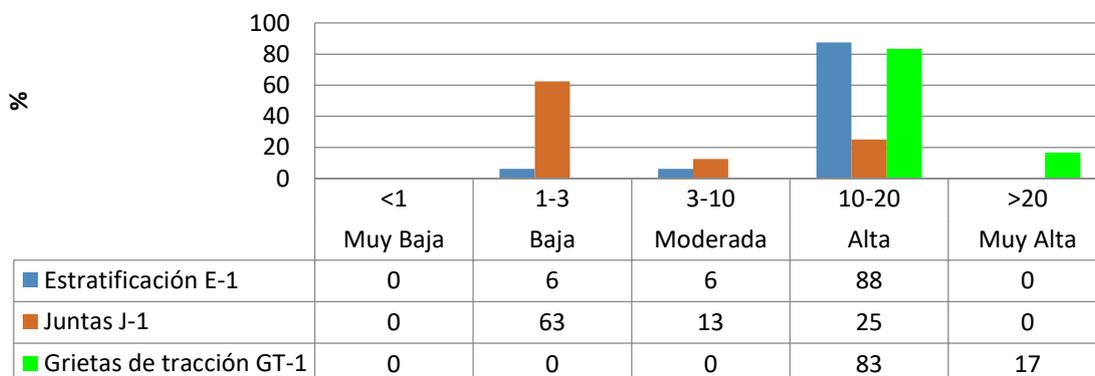
**Figura 37** Histograma de la persistencia a lo largo del buzamiento en % para las diferentes familias de discontinuidades.

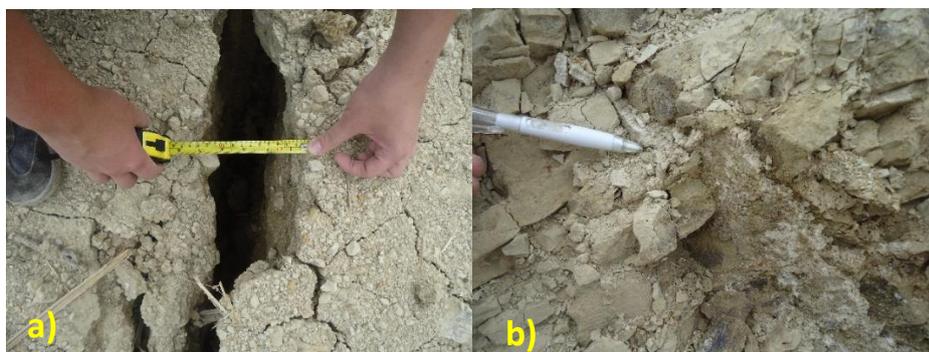
**Figura 38** a) Abertura parcialmente abierta en planos de estratificación b) Abertura muy ancha en grietas de tracción

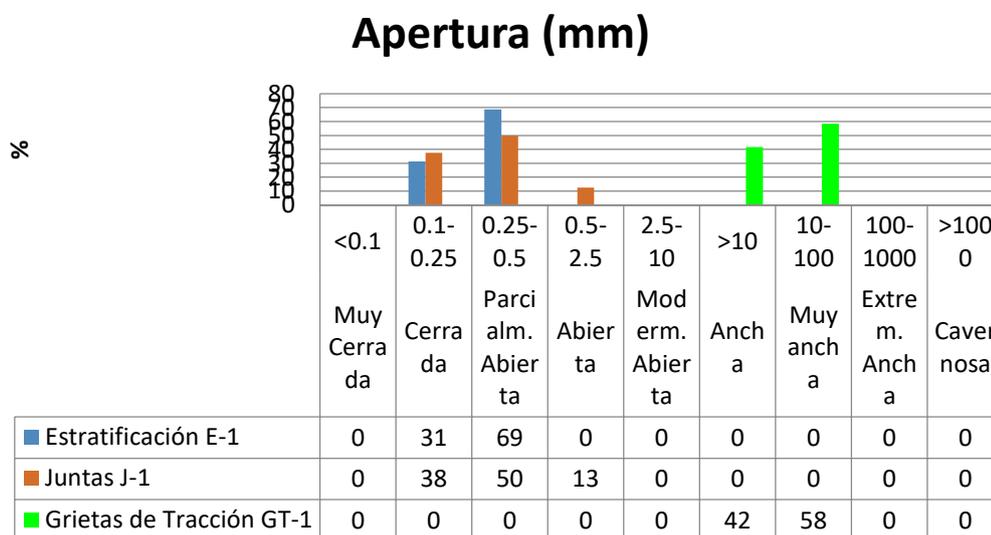
Figura 39 Histograma de la abertura en % para las diferentes familias de discontinuidades.

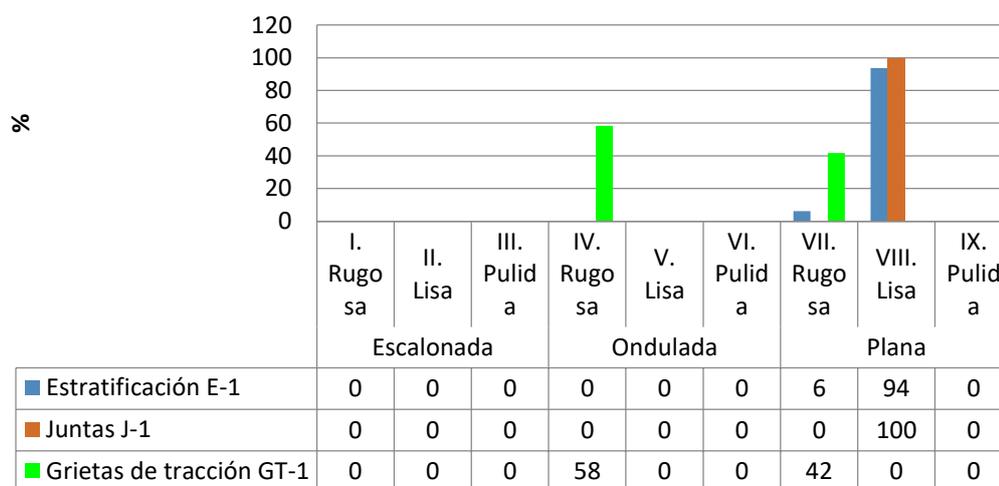
**Figura 41** Histograma de la distribución de la rugosidad en % para las diferentes familias de discontinuidades.

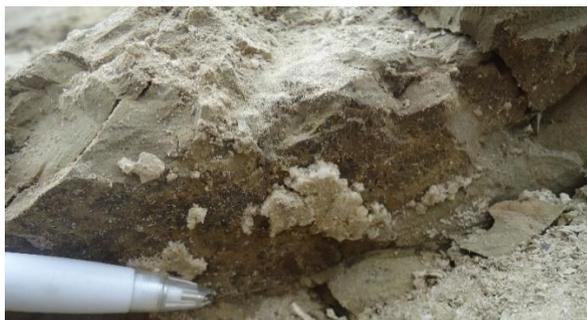
**Figura 42** Detalle de la rugosidad encontrada durante el levantamiento de las estaciones geomecánicas. La fotografía muestra una rugosidad plana lisa en planos de estratificación

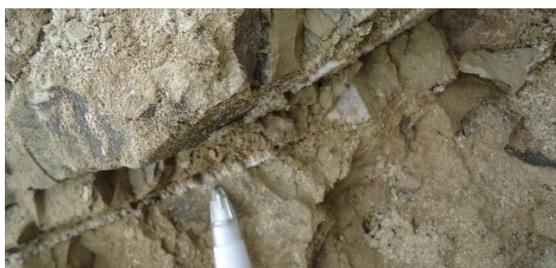
La presencia de relleno gobierna el comportamiento de la discontinuidad, por lo tanto condiciona la resistencia al corte entre los bloques formados por las familias de discontinuidades. La mayoría de discontinuidades analizadas presentan rellenos arcillosos y rellenos de yeso, este tipo de rellenos están sujetos a variaciones importantes en sus propiedades resistentes a corto plazo por la variación del contenido de humedad. Como características principales se describió en las estaciones geomecánicas en tipo de rellenos o naturaleza, espesor, humedad, resistencia y el desplazamiento en caso de existir

**Figura 43** Relleno de yeso de hasta 5 mm, entre los planos de estratificación.

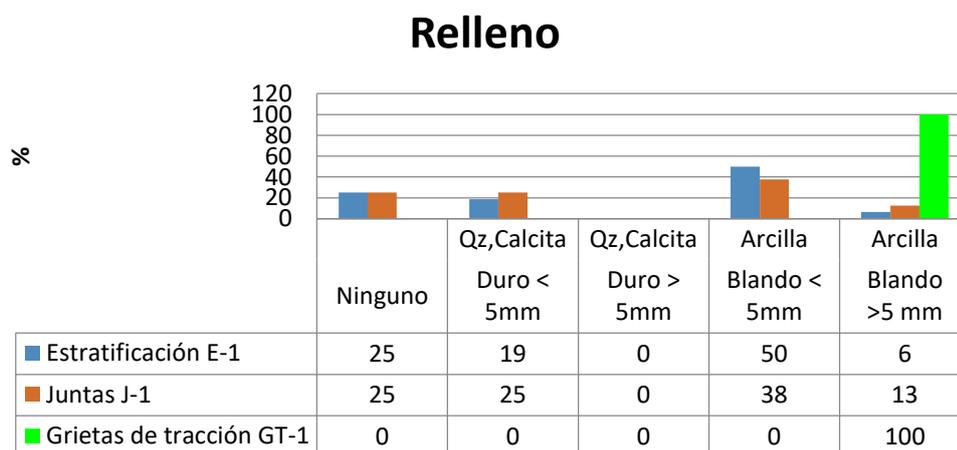
**Figura 44** Histograma con la distribución del relleno, se observa que las familias en su mayoría presentan rellenos blandos (< 5mm)

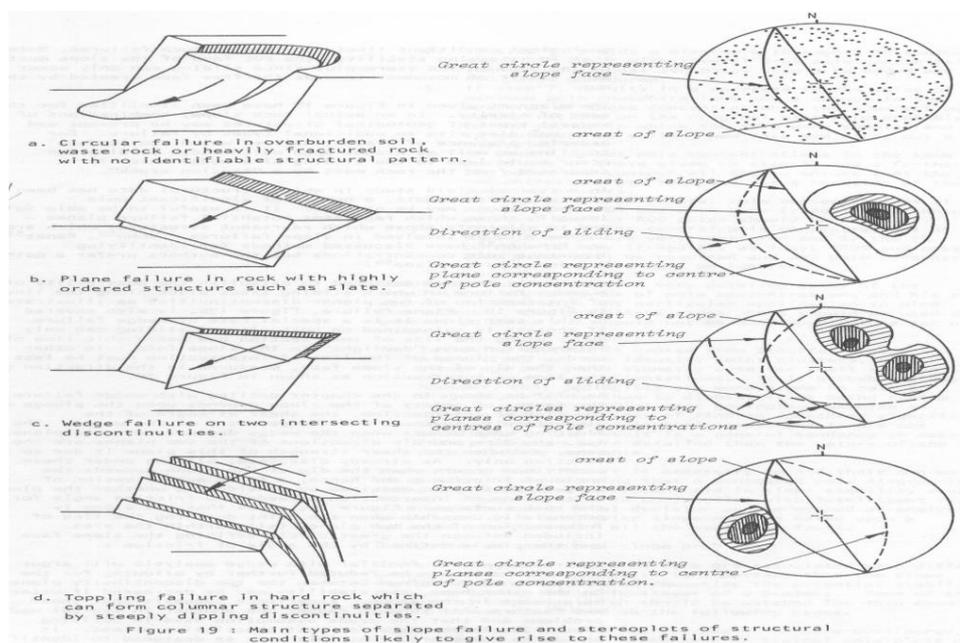
**Figura 48** Representación estereográfica de los planos de discontinuidad con respecto a la orientación del talud para algunos tipos de roturas en macizos rocosos

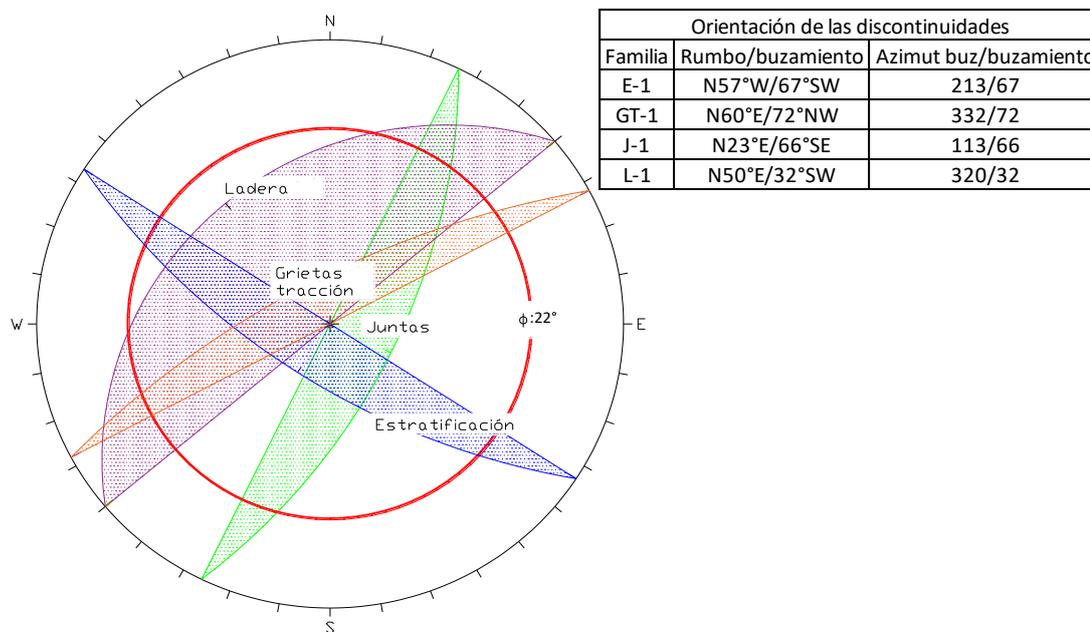
Figura 49 Análisis cinemático de las discontinuidades para la ladera en estudio.

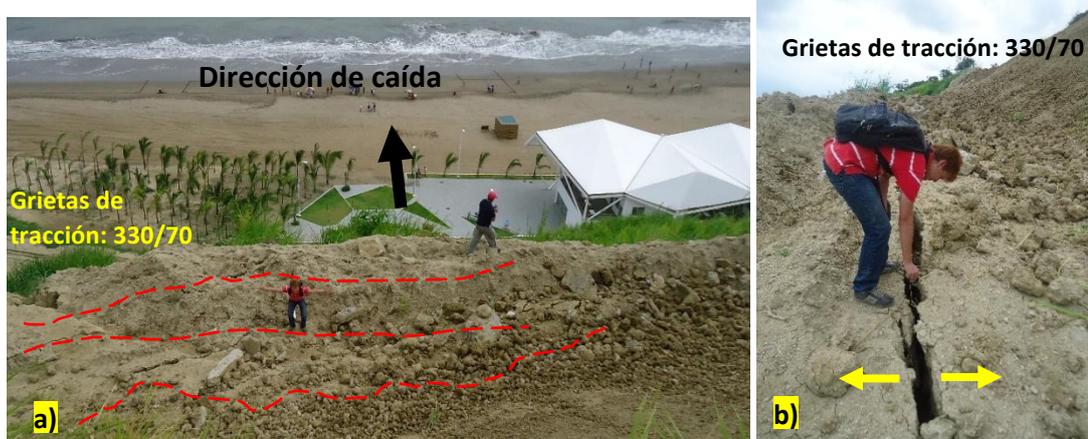
**Figura 50** a) Vista panorámica hacia una infraestructura turística con riesgo de inestabilidad por movimientos en masa producto de roturas planares, generadas por grietas de tracción. b) Se evidencia grietas de tracción paralelas a la dirección de la ladera.

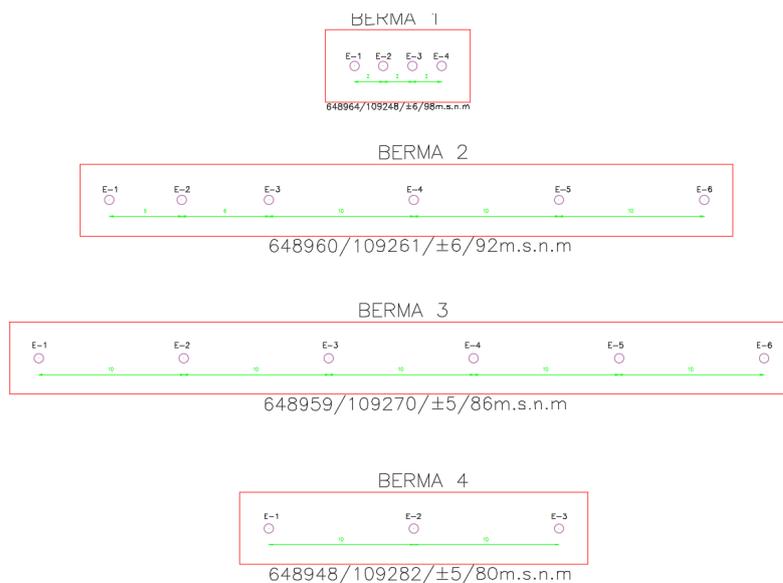
Se realizaron 35 ensayos de veleta para determinar la resistencia al corte de las arcillas, este ensayo se lo realizo en las trincheras dispuestas en diferentes cotas de la ladera. En la figura 58 se muestran las ubicaciones de los ensayos realizados en campo.

**Figura 58** Ubicación de los ensayos de veleta realizados en la zona de estudio

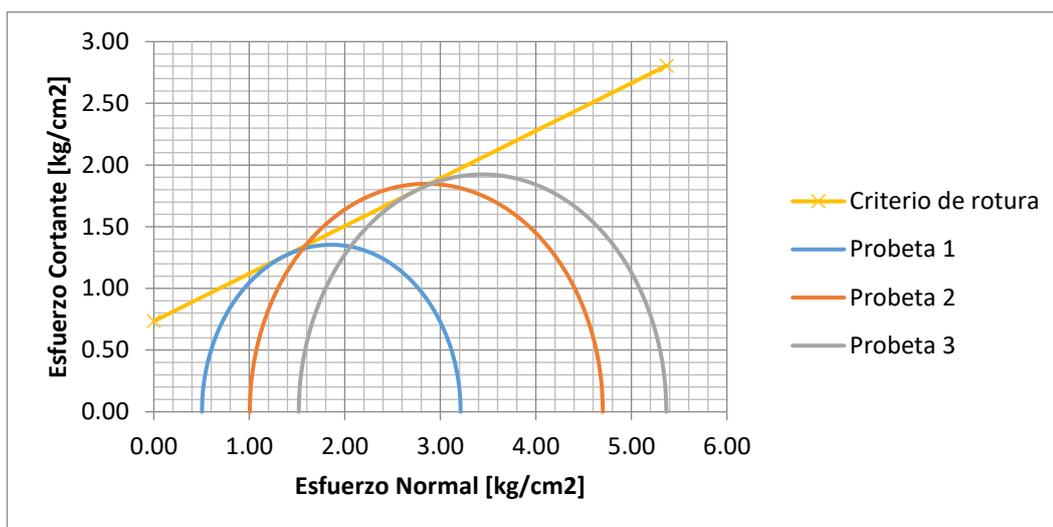
**Figura 59** Esfuerzo normal vs Esfuerzo Cortante

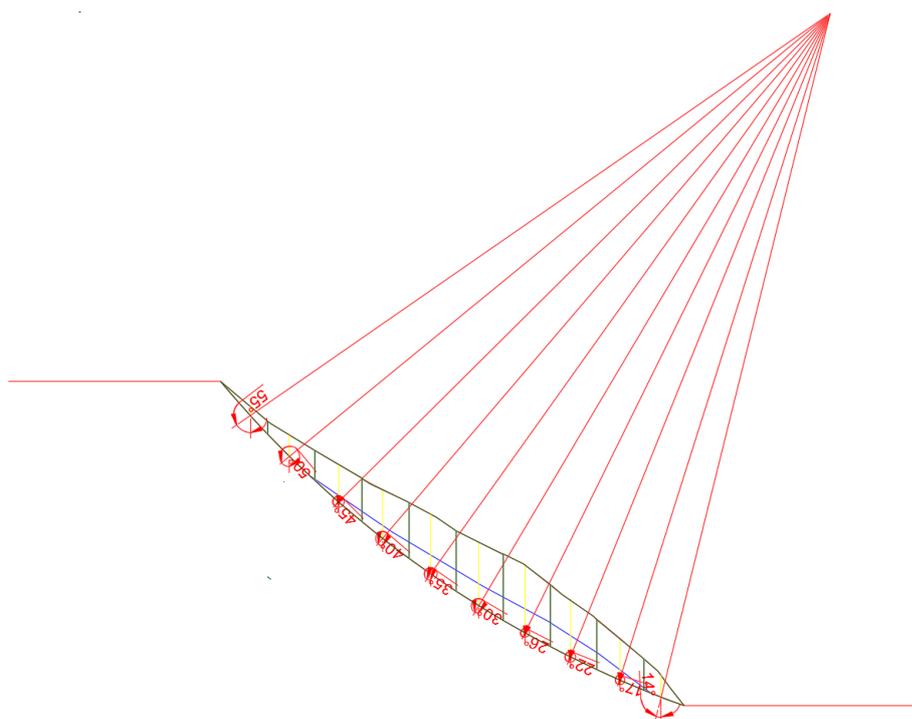
**Figura 62** Factor de seguridad de la ladera en condiciones naturales Perfil 7

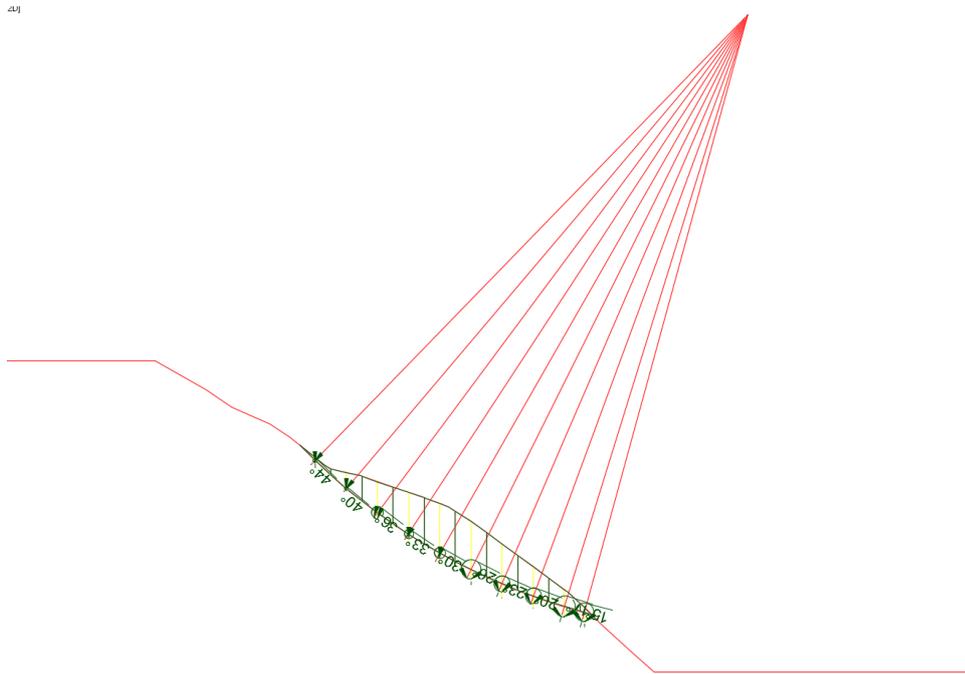
**Figura 63** Factor de seguridad de la ladera en condiciones naturales Perfil 4

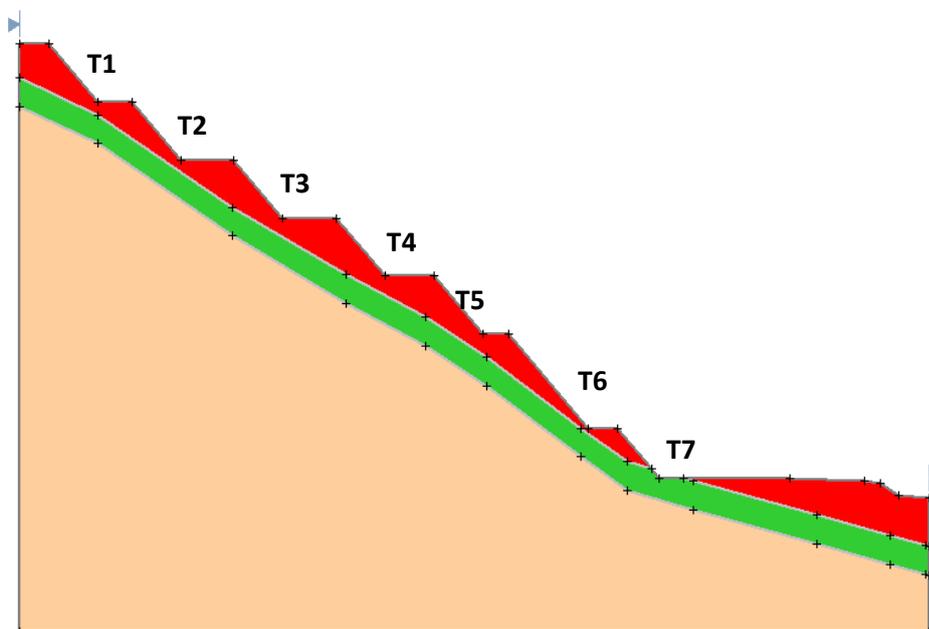
**Figura 65** Disposición del sistema talud-berma en la zona de estudio

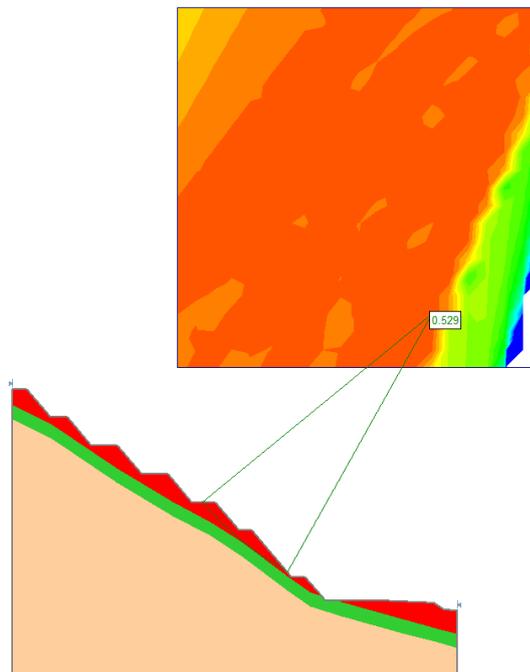
**Figura 66** Factor de seguridad del talud al modificar la geometría del mismo
