CARRERA DE INGENIERÍA CIVIL

PROYECTO DE TITULACIÓN PREVIO A LA OBTENCIÓN DEL  
TÍTULO DE INGENIERO CIVIL

TEMA: ESTUDIO DE TALUDES EN CONDICIONES DINÁMICAS  
PARA ÁREAS URBANAS EN EL CANTÓN ESMERALDAS,  
SECTOR “LAS PALMAS”

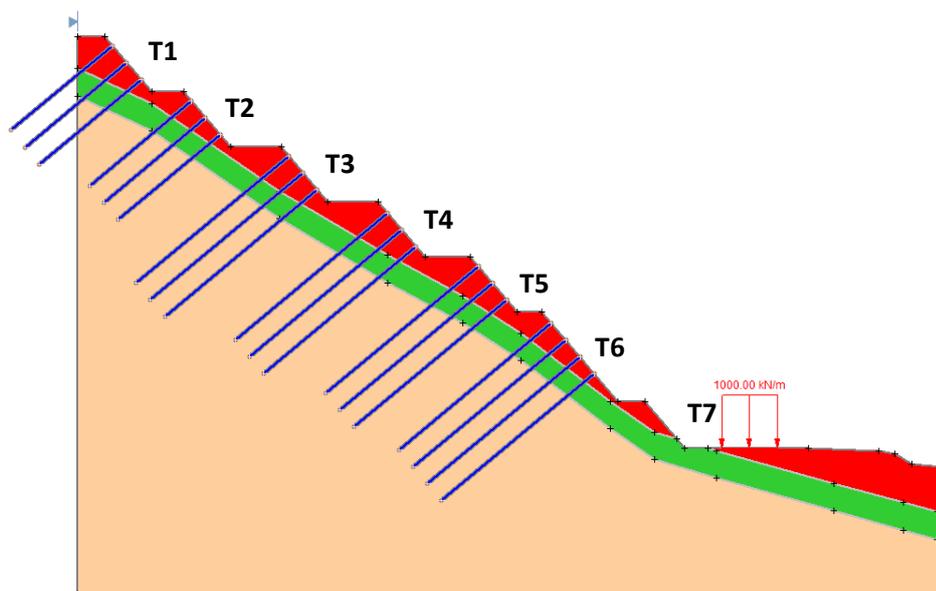
**Figura 67** Disposición de los pernos de anclajes pasivos en la zona de estudio

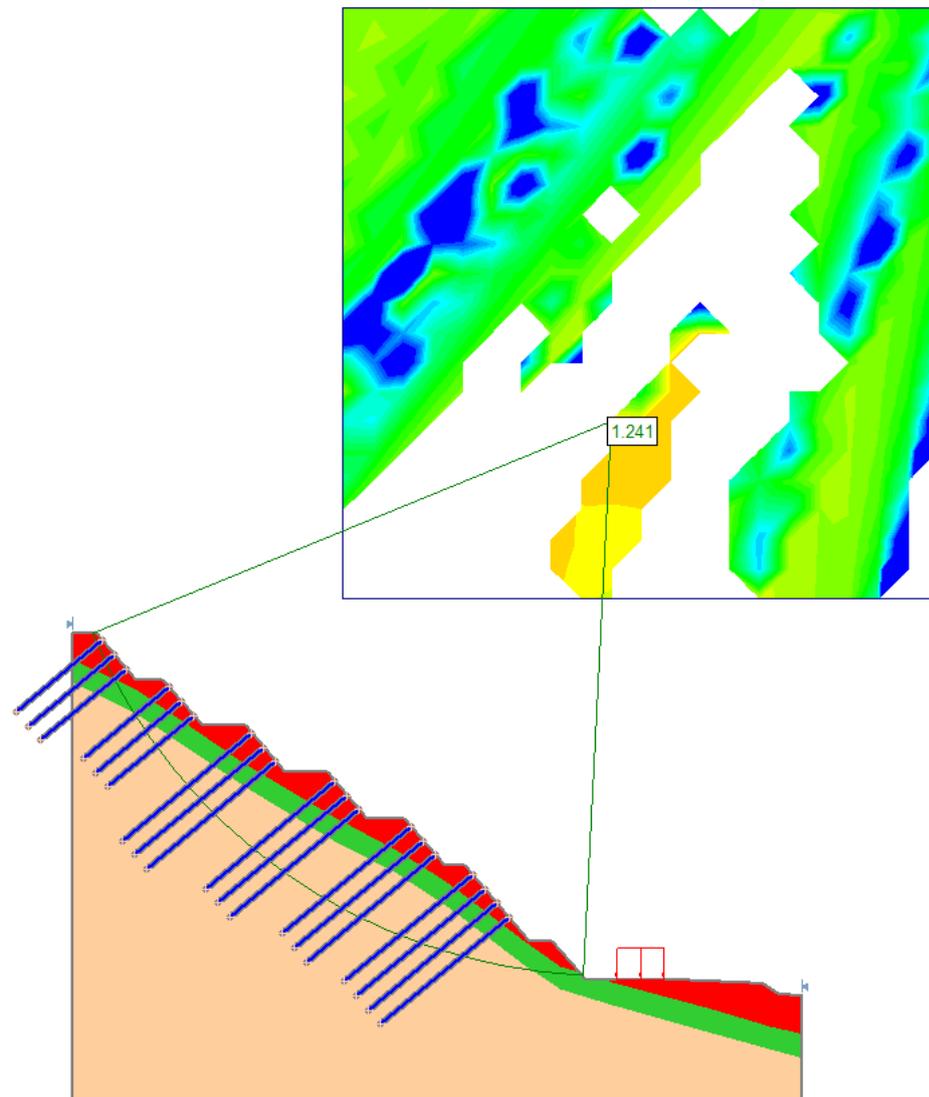
**Figura 68** Factor de seguridad obtenido por la implementación de pernos de anclaje

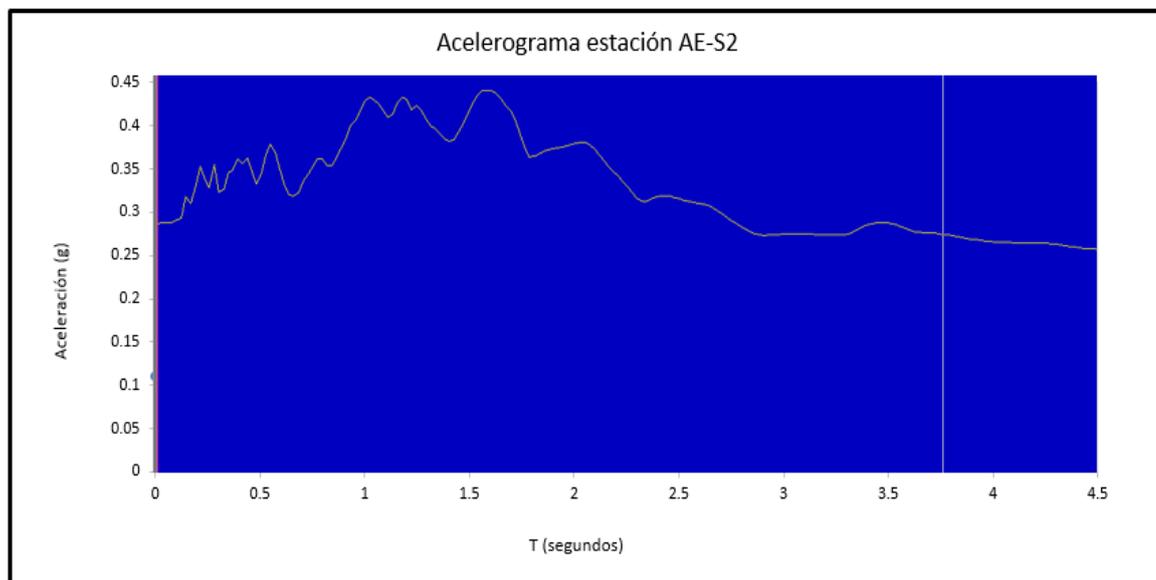
**Figura 72** Registro del acelerógrafo AE-S2 Sismo Abril 2016

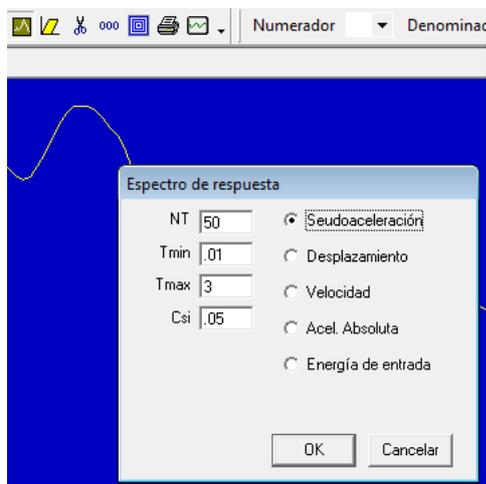
- Para obtener el espectro de respuesta del registro ingresado, se elige la opción espectro de respuesta en el software DEGTRA, señalamos la pseudo-aceleración y se da a la opción OK

**Figura 73** Dibujo del espectro de respuesta en DEGTRA

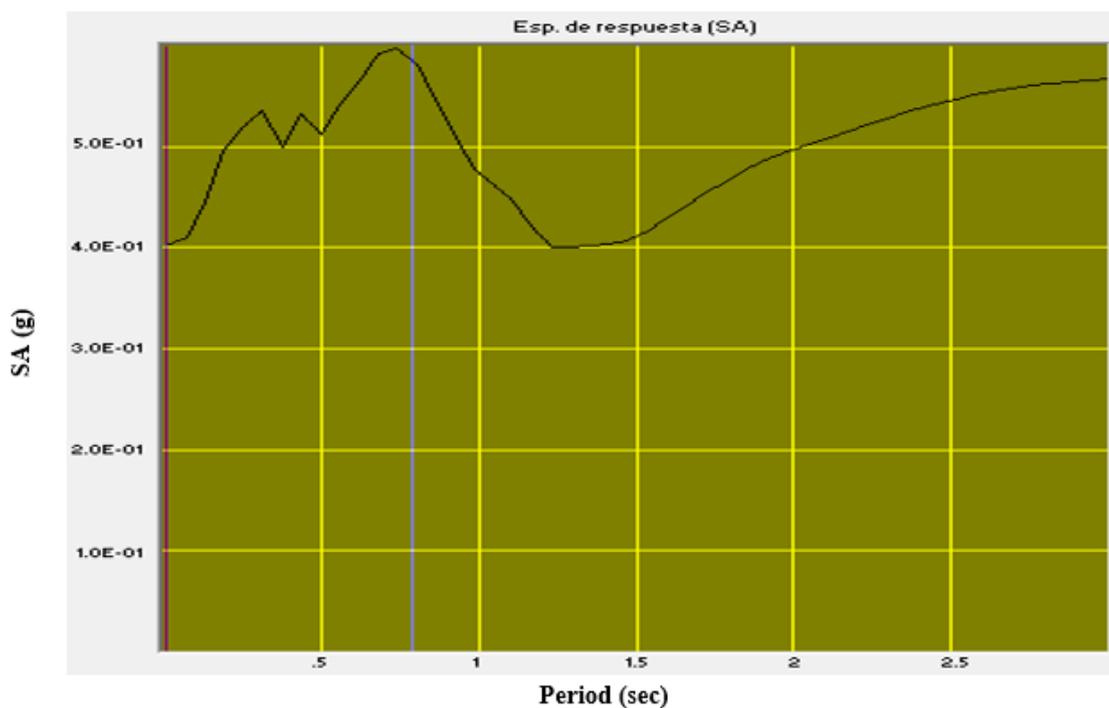
**Figura 74** Espectro de respuesta en DEGTRA sismo Abril 2016 estación AE-S2

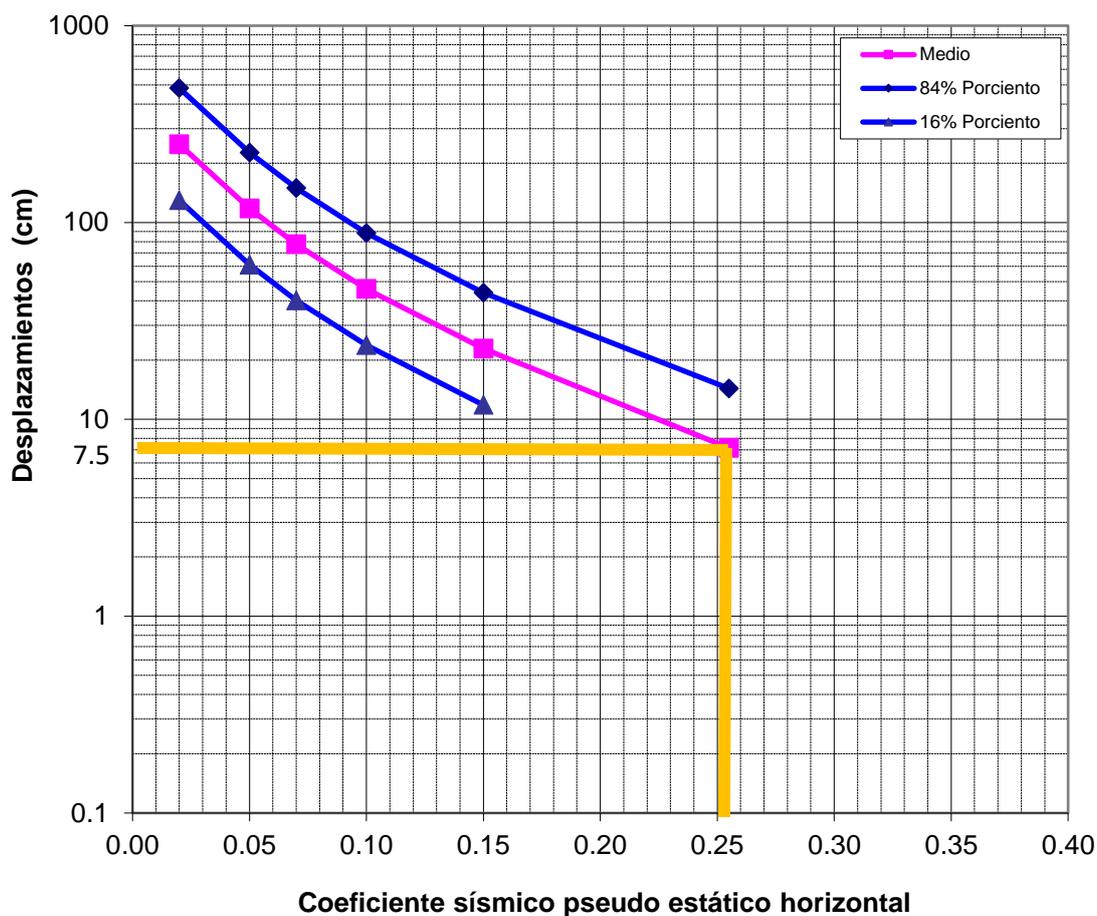
**Figura 77** Relación entre coeficiente sísmico pseudo estático horizontal y desplazamientos

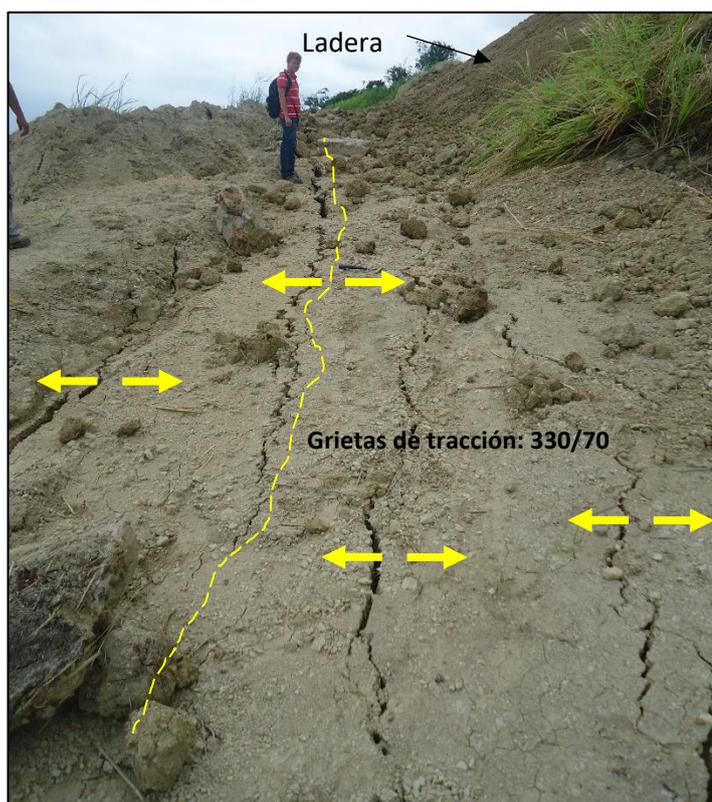
**Figura 78** Se observa el desarrollo de grietas de tracción (336/76 a 348/64) que se disponen en forma paralela a la ladera con aberturas de hasta 16 cm en la horizontal, en las coordenadas 648887E, 109333N; H: 31 msnm.
