# TEMA: INVESTIGACIÓN, DISEÑO Y CONSTRUCCIÓN DE UN ROBOT PARA EL ANÁLISIS ESTRUCTURAL DE TUBERÍAS BASADO EN VISIÓN ARTIFICIAL QUE GENERE UN REPORTE DE FALLAS Y UBICACIÓN DE LAS NOVEDADES ENCONTRADAS EN TUBERÍAS DE AGUA POTABLE

CUYO SEMBLANTES FREDDY RÓMULO  
VILLAVICENCIO CÓRDOVA JAIRO STALIN

ING. DARÍO MENDOZA

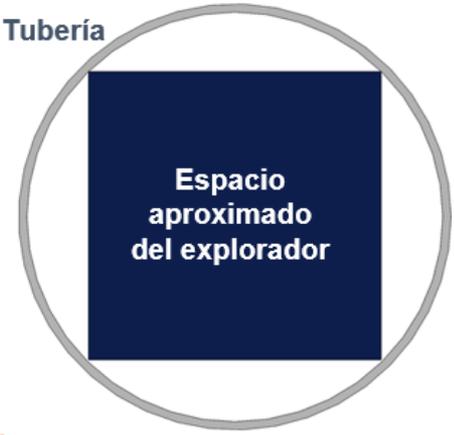
Para tuberías superiores o iguales a los 250mm

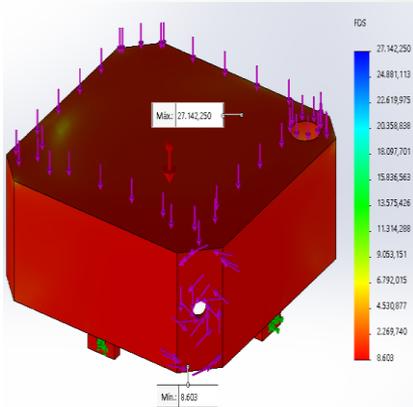
FDS: 8.603

Peso aproximado: **70.9 g**

*Carga = 0.70 N*

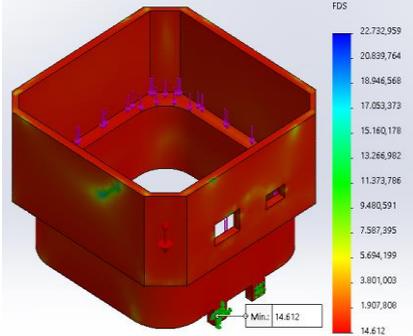
FDS: 14.612

Peso aproximado: **324.15 g**

*Carga = 4.77 N*

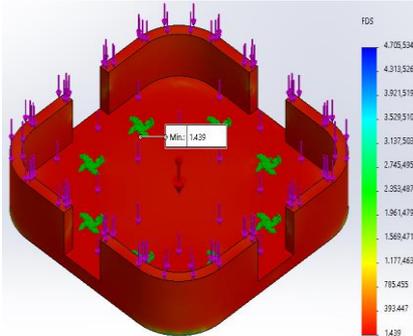
FDS: 1.439

Peso aproximado: **324.15 g**

*Carga = 4.77 N*

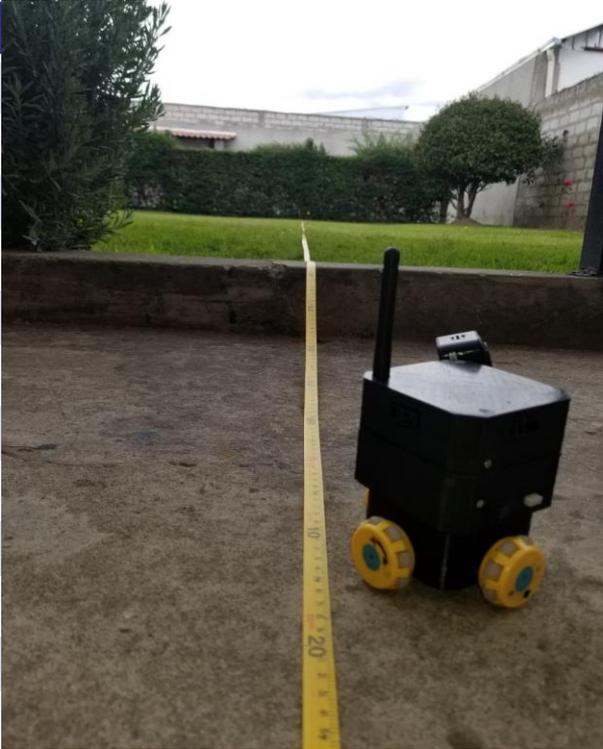
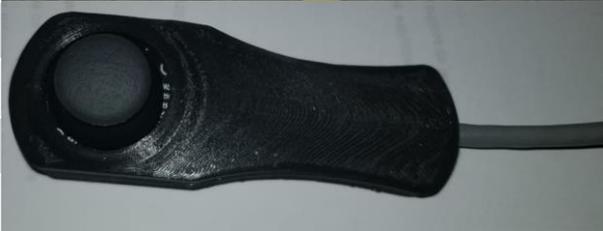
Distancia (m)	Línea directa	Obstáculos	Riesgo
10	Si	Si	Bajo
30	Si	Si	Bajo
50	Si	Si	Bajo
100	Si	Si	Bajo
150	Si	Si	Bajo
200	Si	Si	Bajo
250	Si	Si	Bajo
300	Si	Si	Bajo
350	Si	Si	Bajo
400	Si	Si	Bajo
450	Si	Si	Bajo
500	Si	Si	Bajo
550	Si	Regular	Medio
600	Si	Regular	Medio
650	Si	Regular	Medio
700	Regular	Regular	Medio
750	Regular	Regular	Medio
800	Regular	No	Alto
850	Regular	No	Alto

- La configuración holonómica con cuatro ruedas omnidireccionales establecida genera un error de 1.99% en los valores de desplazamiento, ya que el movimiento no es homogéneo y el análisis odométrico es más complejo con respecto a los sistemas tradicionales.
- El análisis estructural de tuberías se ve comprometido por el alcance de la cámara siendo de 50 metros de radio de cobertura por la red wifi que utiliza, más no por la comunicación por radiofrecuencia ya que esta funciona en perfectas condiciones hasta los 500 metros de distancia.

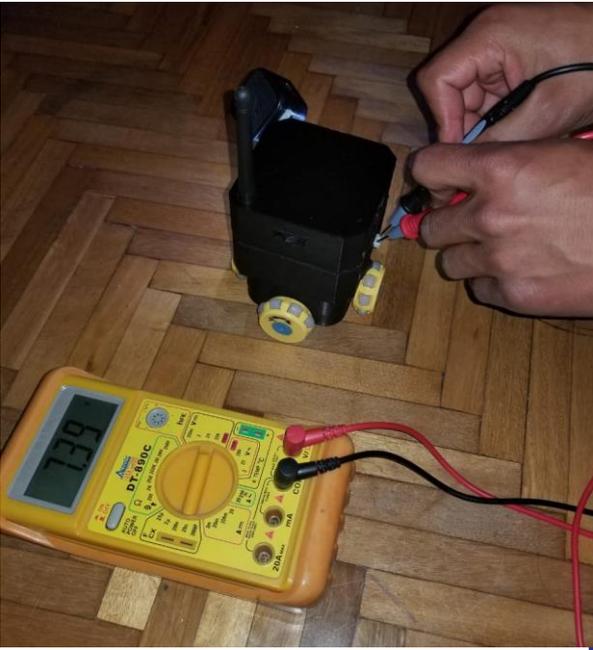
Tiempo (min.)	Voltaje (V)	Porcentaje (%)	Riesgo
0	7.4	100.0	
10	7.3	98.6	Bajo
20	7.1	95.9	Bajo
30	7.0	94.6	Bajo
40	6.9	93.2	Bajo
50	6.7	90.5	Bajo
60	6.5	87.8	Medio
70	6.3	85.1	Alto
80	6.1	82.4	Alto
90	6.0	81.1	Alto
100	5.8	78.4	Alto

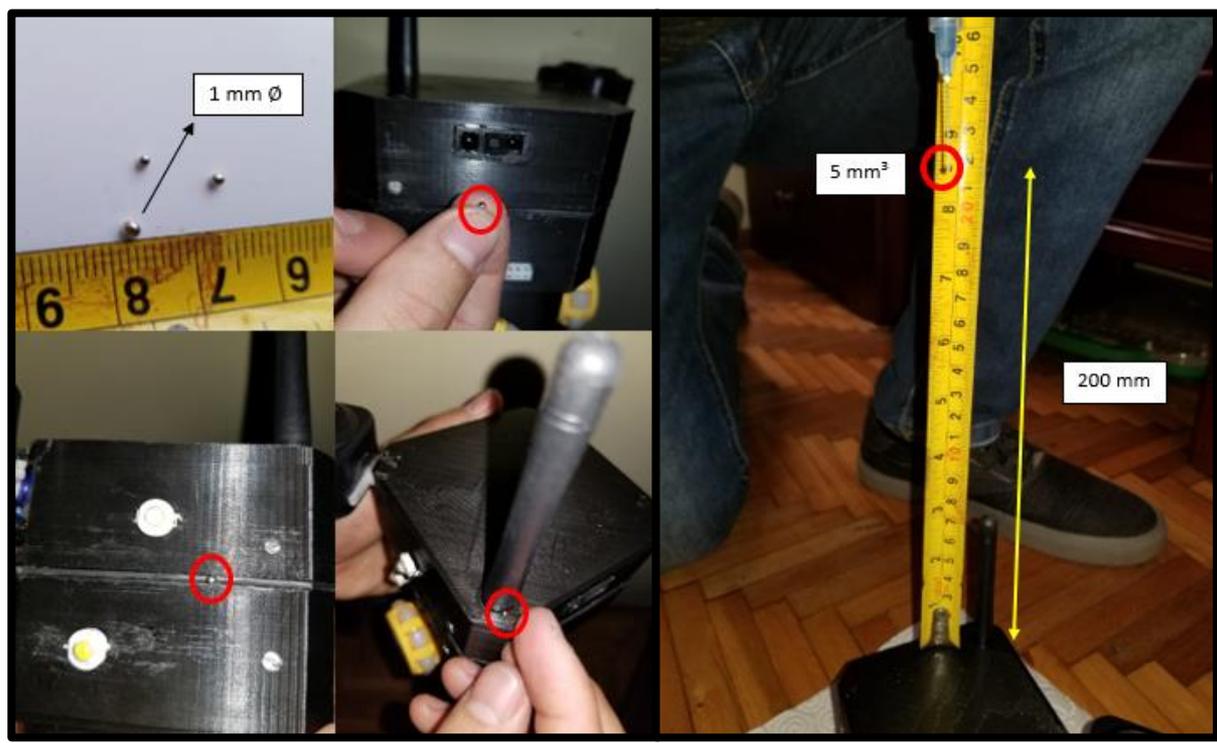
Norma CEI 60529

## IP 41
