*“DISEÑO GEOTÉCNICO DE LA CARRETERA  
CAHUAJI - EMPATE CON LA CARRETERA  
AMBATO - BAÑOS”*

Que la Tesis de Grado, previa a la obtención del título de Ingeniero Civil, denominada: "DISEÑO GEOTÉCNICO DE LA CARRETERA CAHUAJI – EMPATE CON LA CARRETERA AMBATO - BAÑOS"; fue ejecutada por el señor egresado de la facultad de ingeniería civil, César Stalin Chiluisa Amaguaya, bajo nuestra dirección.

**“DISEÑO GEOTÉCNICO DE LA CARRETERA CAHUAJI – EMPATE CON LA  
CARRETERA AMBATO – BAÑOS”**

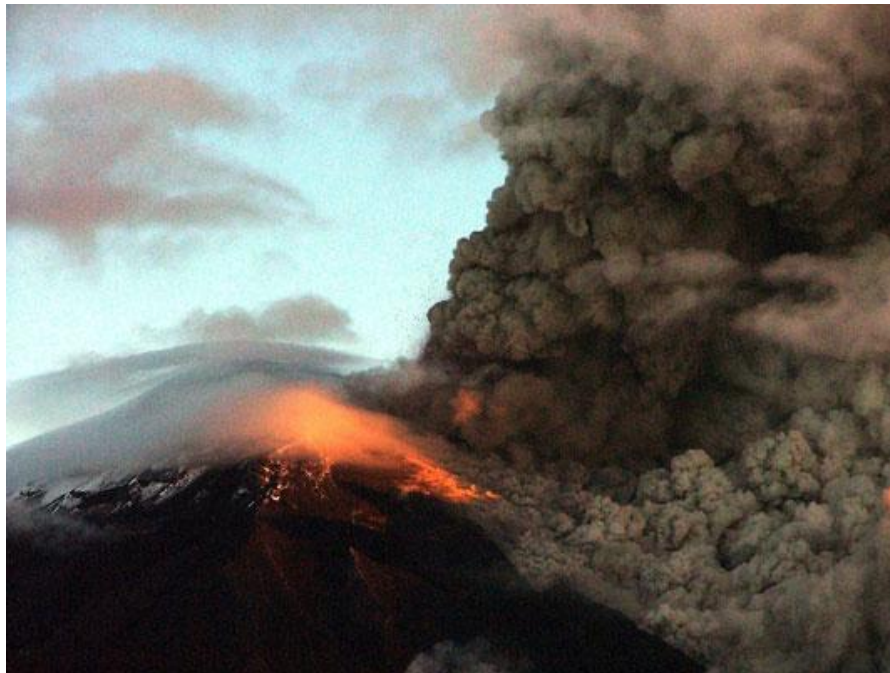
FOTO No 1: Erupción del Volcán Tungurahua del 16 y 17 de Agosto de 2006

Debido a que las continuas erupciones del volcán Tungurahua, han afectado seriamente la carretera Riobamba - Baños (Foto No 1), lo cual ha dejado de prestar servicio a los diversos usuarios que viven y transitaban por esta vía (Foto No 2), el MTOP decidió realizar el diseño de una vía siguiendo el flanco izquierdo del río Chambo, que reemplace a la carretera destruida que inicia en Cahuají y finaliza empatando con la carretera Ambato – Baños en el sector del Chaupi con una longitud aproximada de 25+110 km. Ubicada en la Provincia de Chimborazo y Tungurahua.

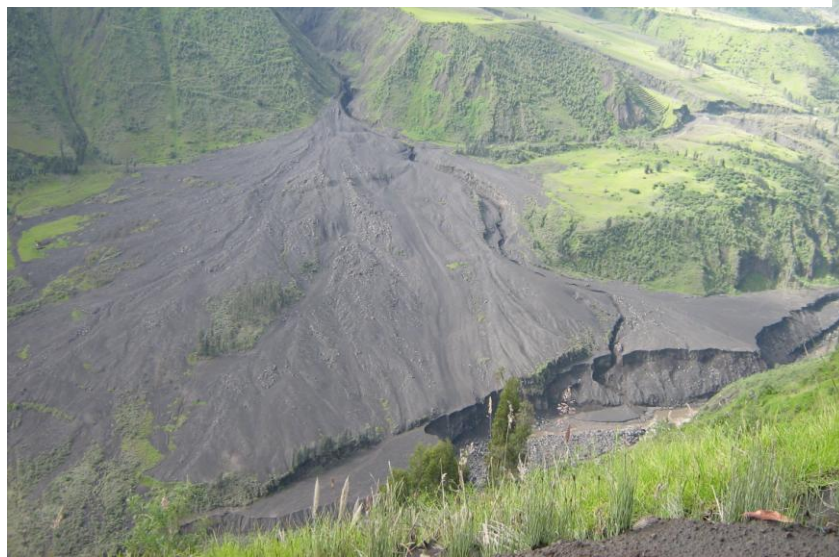
FOTO No 2: Destrucción de la carretera Riobamba- Baños

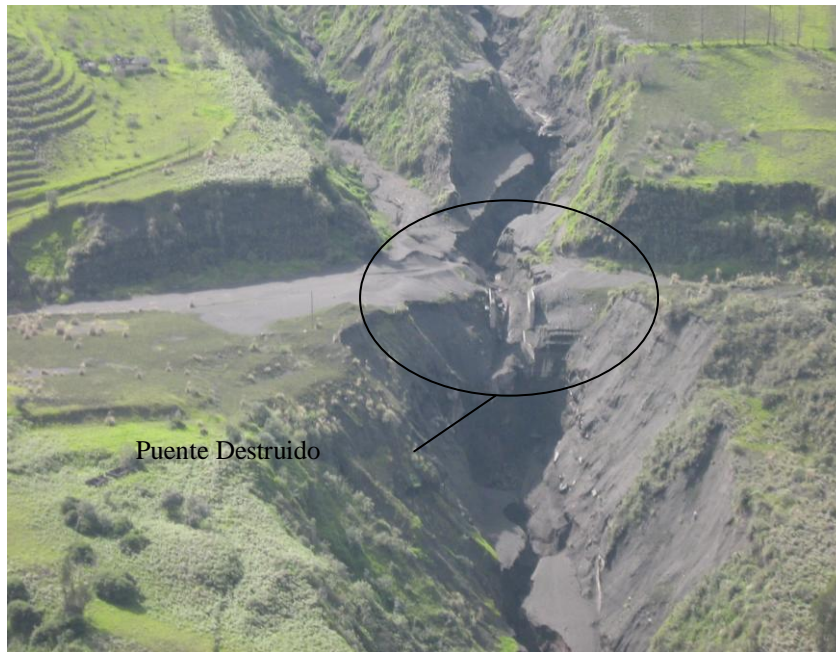
Foto No 3: destrucción de un puente localizado en el margen derecho del Volcán Tungurahua

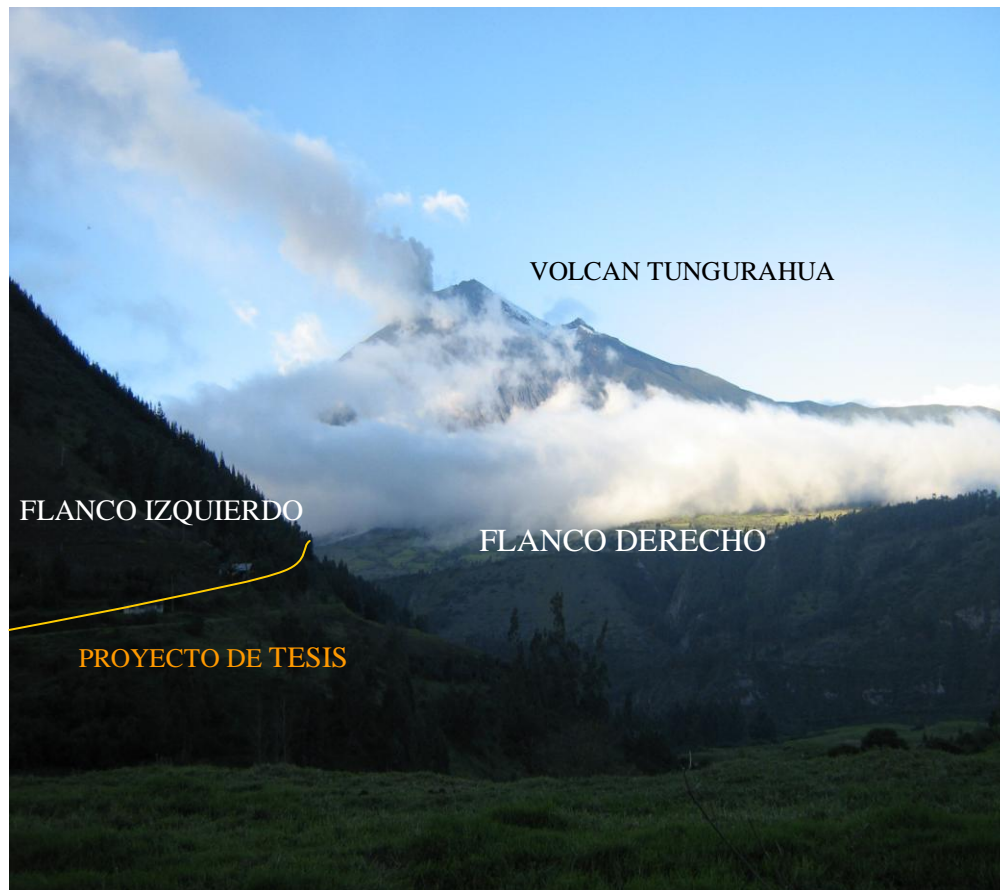
Foto No 4: Localización de la nueva carretera como proyecto

km 3 hasta la Qda. Santo Domingo hay un camino angosto afectado por una serie de desprendimientos de material del talud de corte. Se puede observar en la Foto No 4 la carretera del proyecto se encuentra en el flanco izquierdo del Volcán Tungurahua.

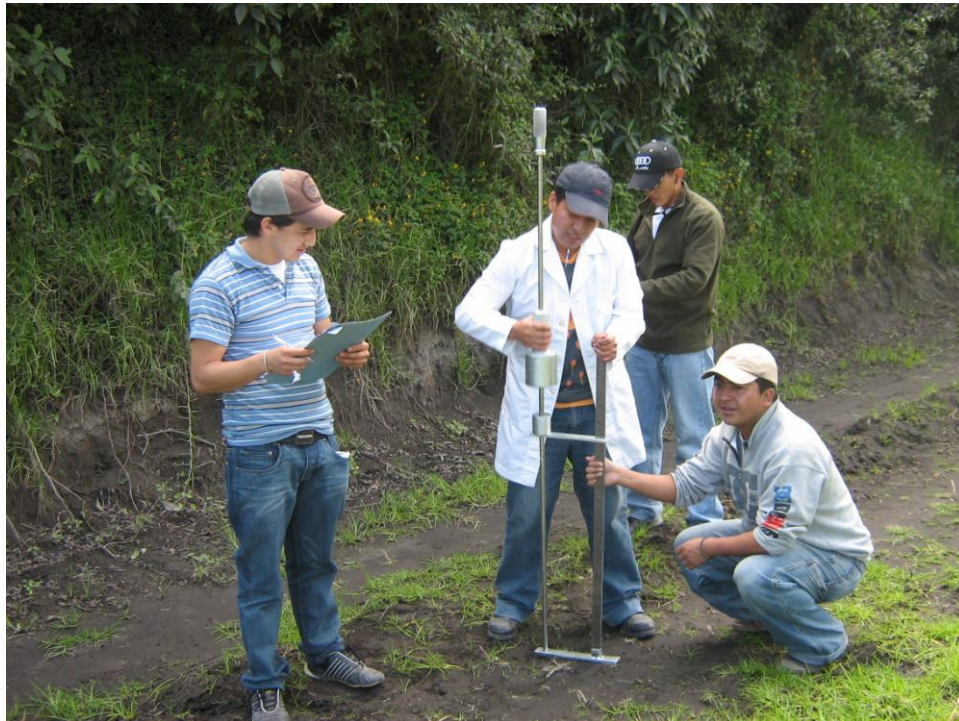
Foto No 5: Abscisa 0+500 Ensayo de DCP

geológicas, se tomo una muestra de 50 kg cada 5 km para realizar ensayos de estabilización mecánica, CBR y estabilización química, los ensayos realizados en el campo se puede observar en las Fotos No 5, 6 y 7

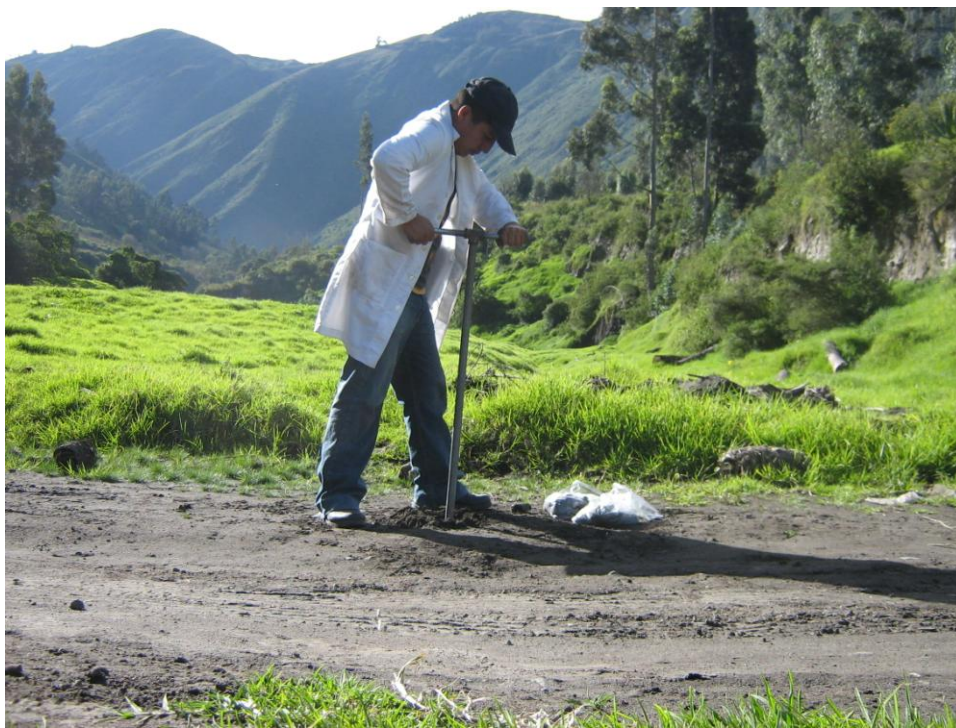
Foto No 6: Abscisa 2+500 En forma manual con la ayuda de una cuchara se obtuvieron las muestras de 2 kg cada 50cm para realizar los ensayos de clasificación.

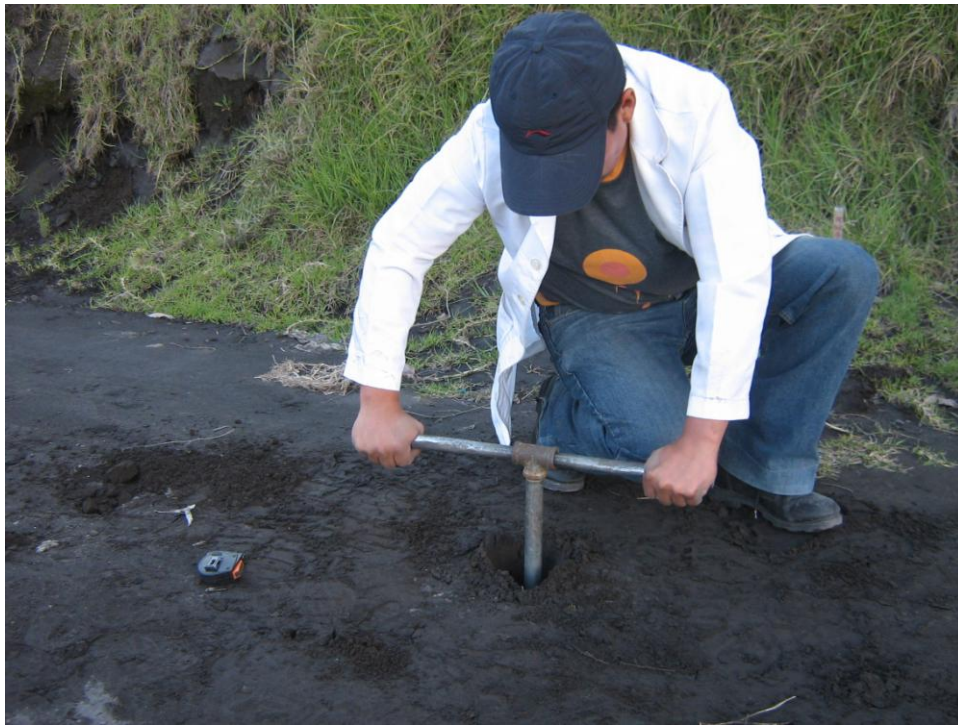
Foto No 7: Abscisa 3+500 Se trata de llegar a una profundidad de 1.5 m, en cada pozo.

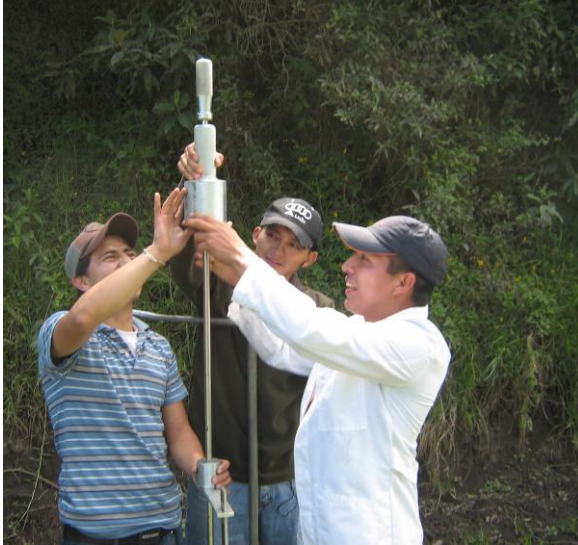
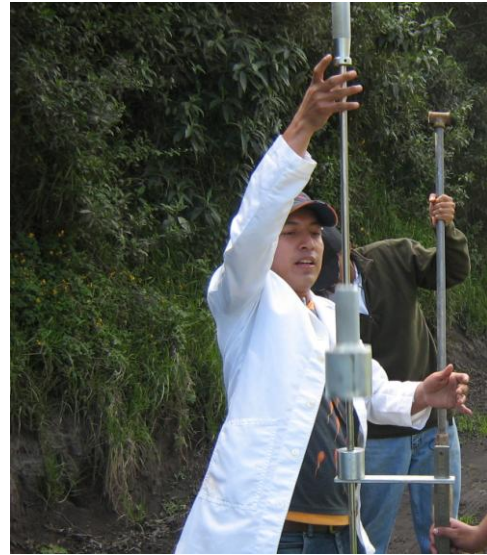
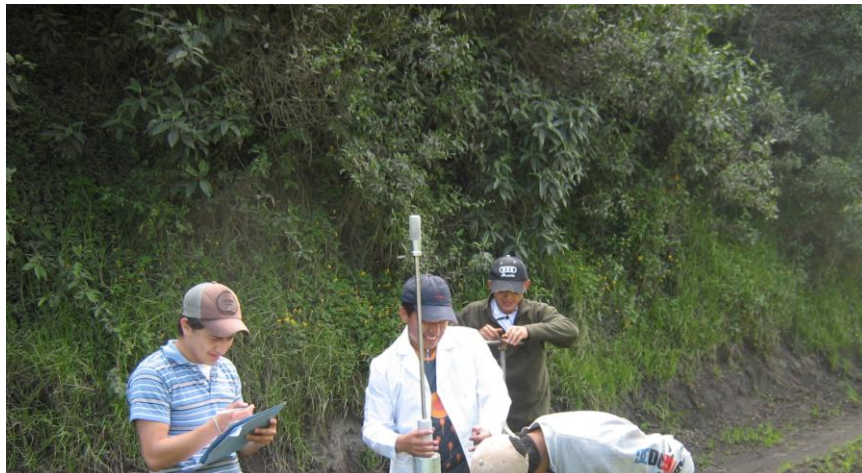
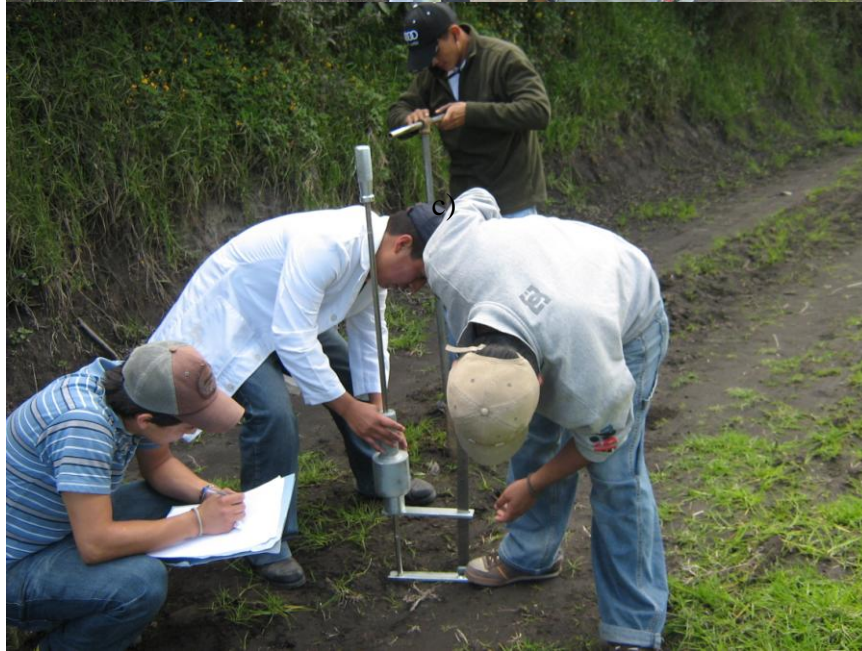
El DCP es un dispositivo utilizado para evaluar la resistencia in-situ de suelos inalterados o de materiales compactados. El ensayo consiste en dirigir la punta del DCP dentro del suelo, levantando el martillo deslizante hasta la manija y

soltándolo para que caiga libremente hasta golpear el yunque. Ver figura a, b, c y d

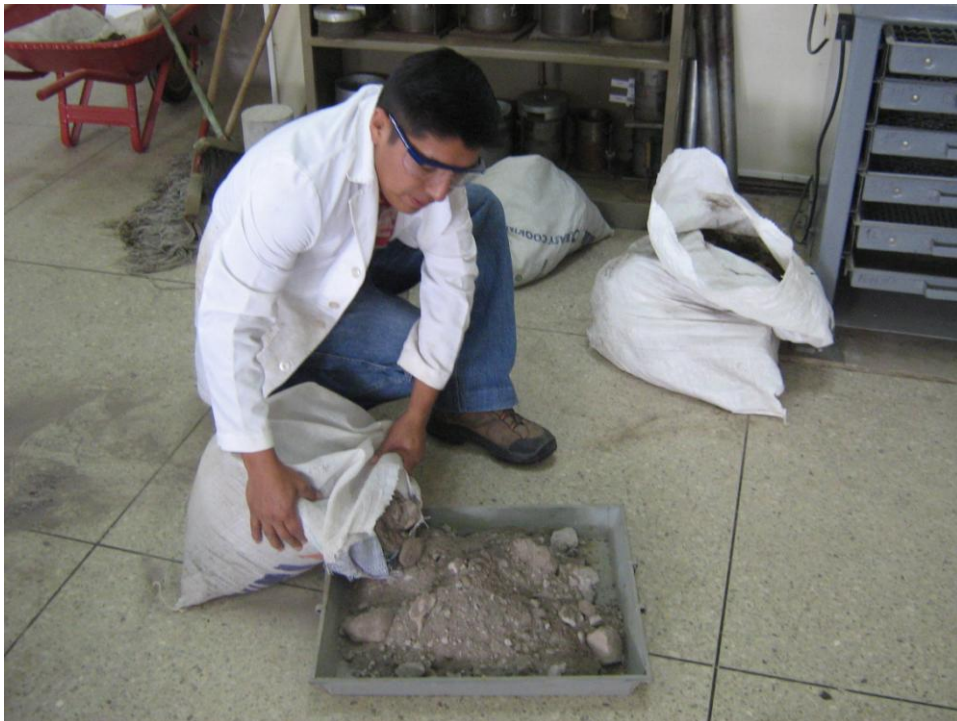
Foto No 8: En el Laboratorio de Suelos se realizo los estudios de las muestras

Con las muestras obtenidas cada 500 m se realizaron los siguientes ensayos, cuyos resultados se indican en el Anexo No 2, estos trabajos se realizo en el Laboratorio de suelos de la Escuela Politécnica del Ejercito.(ver Foto No 8)

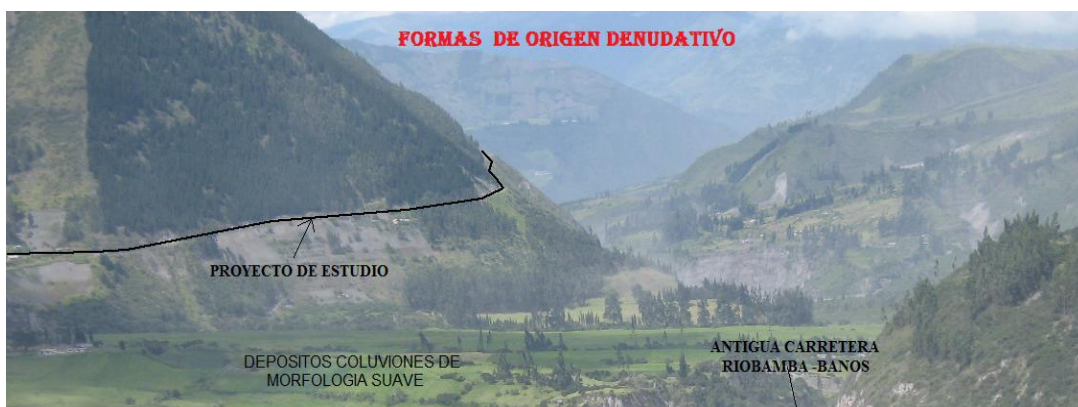
FOTO 9: Formas de origen denudativo formado por los depósitos coluviales, localizados entre los km 0+250 al km 2+200.

Estas formas se refieren a los depósitos coluviales que han sido formados por los deslizamientos ocurridos en los flancos de las laderas, cuyos materiales han sido acumulados en las partes bajas de dichas pendientes, formando depósitos constituidos de una mezcla heterogénea de bloques angulosos en una matriz de grano fino, bastante compactados (Foto: 9). En el proyecto tenemos un importante depósito coluvial al inicio del proyecto, margen izquierda del río Chambo, de topografía suave a plana, con niveles freáticos altos, estables. Se ubica entre el Km 0 al Km 1.

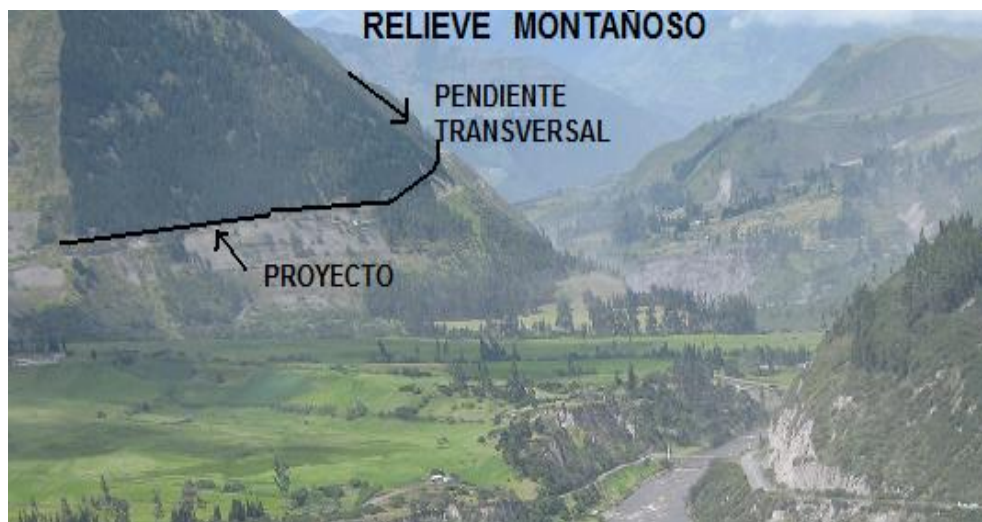
FOTO No 10: Relieve montañoso, presente en el flanco izquierdo del valle del río Chambo; con pendiente de hasta el 100%

En forma general podemos señalar que, en trazado de la vía en estudio, se desarrolla del Km 0 al km17 por el flanco izquierdo del valle formado por el río Chambo (Foto No10) y del Km17 al Km25 por el flanco derecho del valle formado por el río Patate.

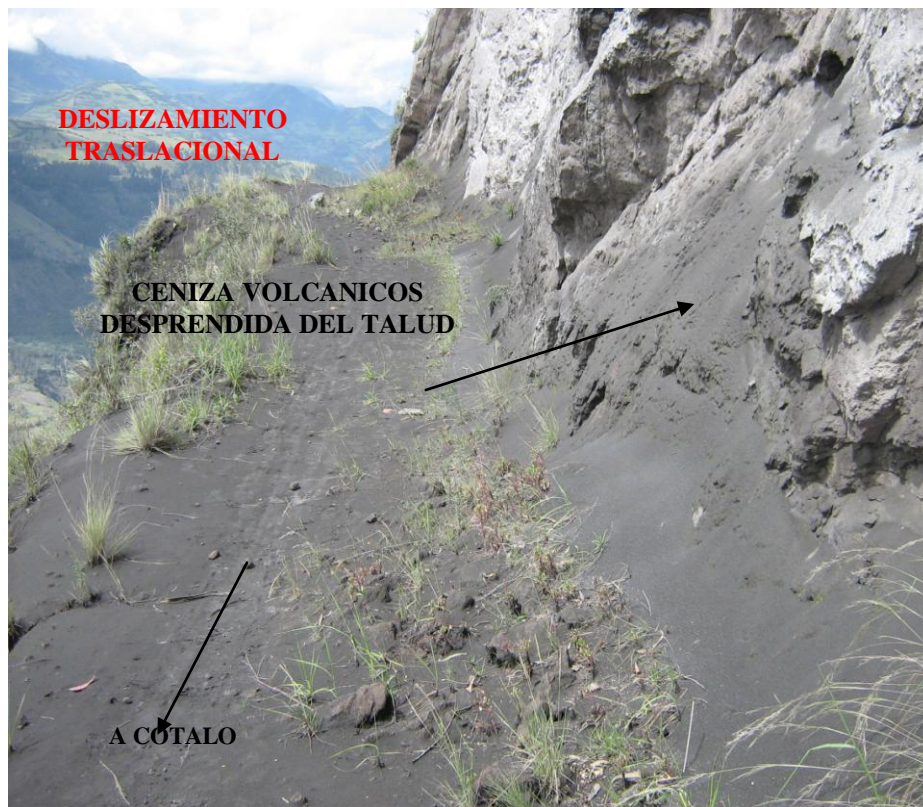
FOTO 11: ABSCISA: 4+100 Pequeño deslizamiento traslacional que afecta el talud de corte ocurrido en material tipo tobas, que ha interrumpido el camino existente.

En cuanto se refiere a estructuras menores, se indica que, las rocas volcánicas de la formación Pisayambo, presentan sistemas de diaclasamiento con diferentes inclinaciones y orientaciones; mientras que los depósitos de tobas de los volcánicos Igualata se encuentran medianamente fisurados en los taludes de corte con diferentes direcciones y con aberturas que ni sobrepasan los 5cm.(Foto No 11 y 12)

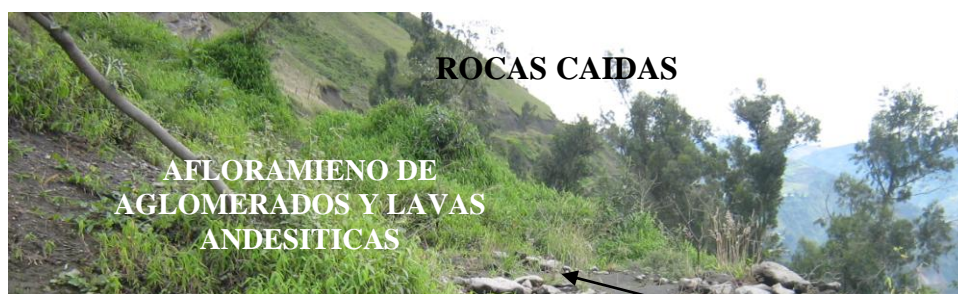
FOTO 12: ABSCISA: 4+200 Caídos de roca procedente del talud del macizo rocoso de rocas andesíticas, altamente fracturadas, de la formación Pisayambo

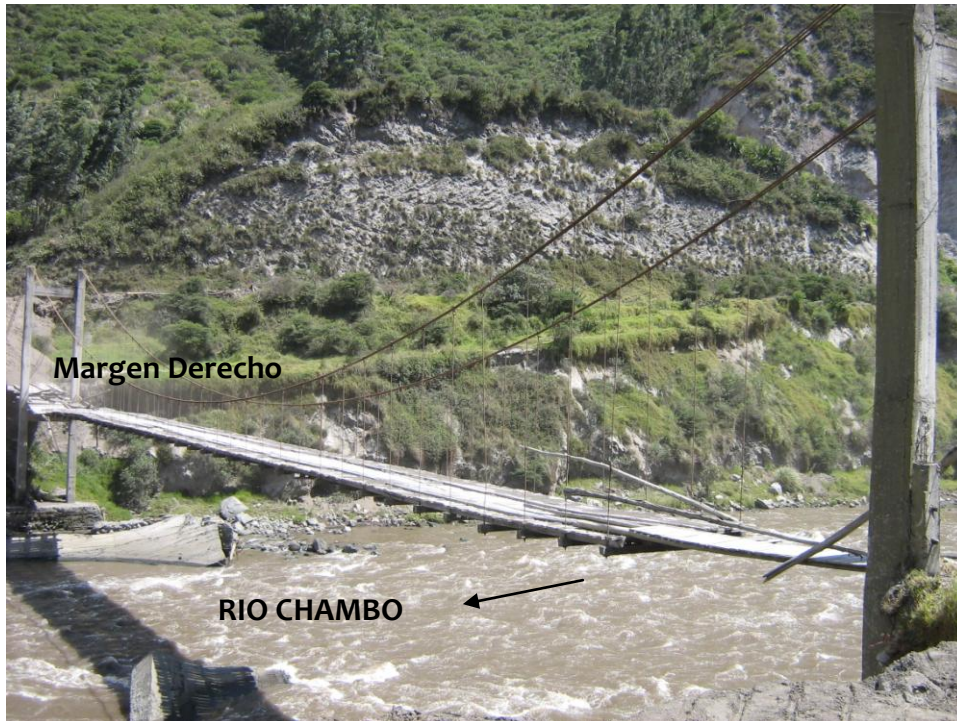
Foto No 13: Abscisa 0+190 – 0+250 : Vista General del sitio de cruce del proyecto sobre el río Chambo.

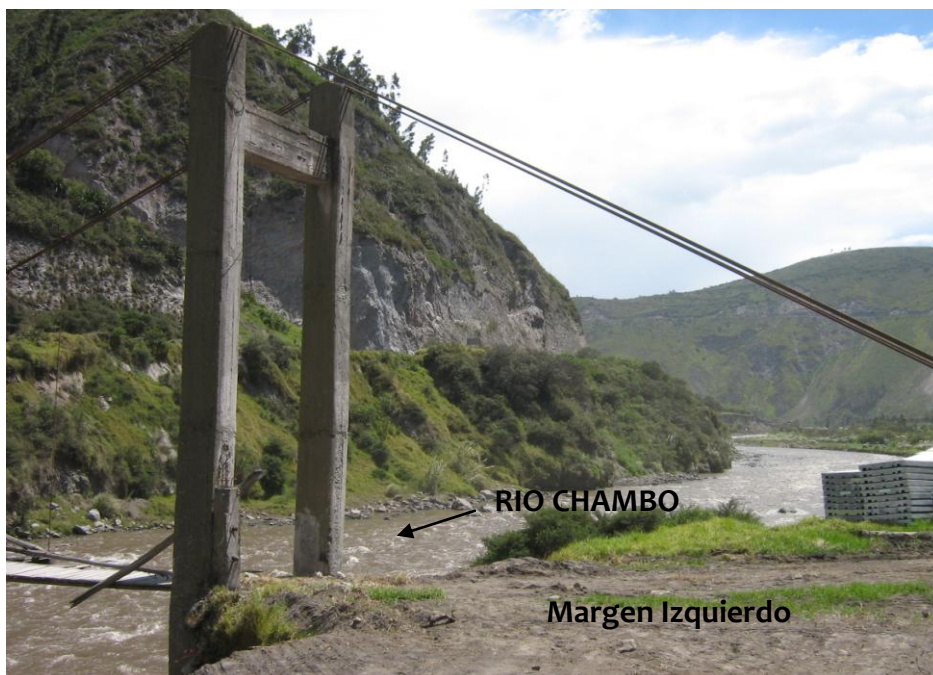
Foto No 15: Abscisa 0 +250 Área de cimentación del estribo izquierdo del puente sobre el río Chambo. Geológicamente se ven materiales granulares angulosos en una matriz tobacea, que conforman coluviones compactado

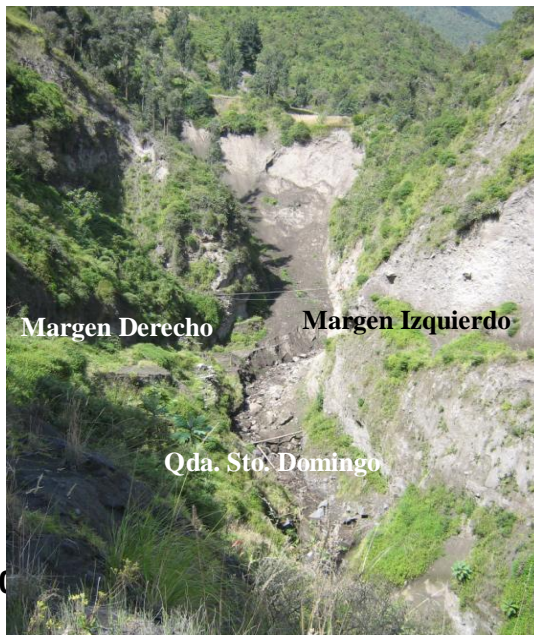
Foto No 16: Abscisa: 7+660 - 7+720: Área de cruce del proyecto sobre la Qda. Santo Domingo. En márgenes se ven depósitos volcánicos tipo piroclásticos

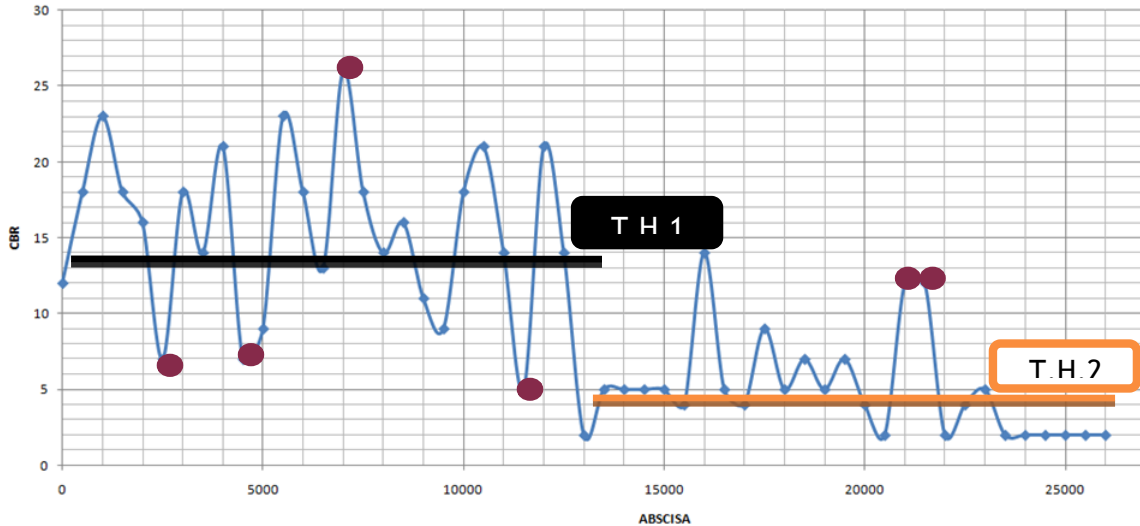
## GRAFICO DE ABCISAS VS CBR PARA LOS TRAMOS HOMOGENEOS

De lo cual se puede establecer que existen dos zonas que por capacidad de carga se pueden clasificar como homogéneas, habiéndose determinado el CBR de diseño y su modulo de Resiliencia que se indica a continuación.

- Se estableció con los estudios realizados dos zonas que por capacidad de carga se pueden clasificar como homogéneas, la primera que va desde el km 0+000 hasta el km 12+500, con un CBR de Diseño en estado natural de 14 % y desde el km 12+500 hasta el km 26+000 con un CBR en estado natural de 4 %.

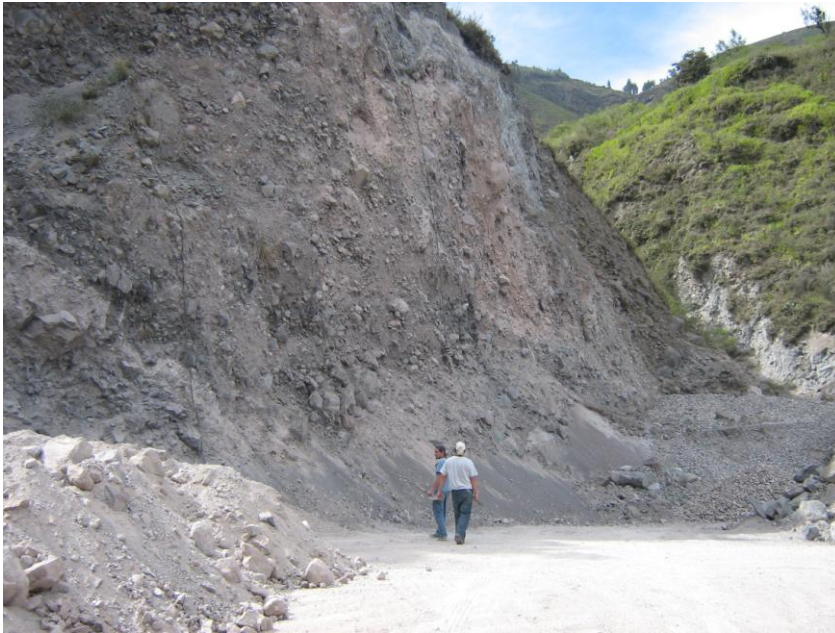
Foto No18: Mina Chazo: Afloramiento de lavas andesíticas altamente fracturadas a 3km de la abscisa 1+200 del proyecto.

Tenemos un afloramiento de rocas volcánicas tipo lavas andesíticas altamente fracturadas y meteorizadas, que se disgregan fácilmente en fragmento de roca pequeños con finos limosos.

El volumen estimado es de unos 60,000m<sup>3</sup> en la foto No18 tenemos una vista del afloramiento en referencia.

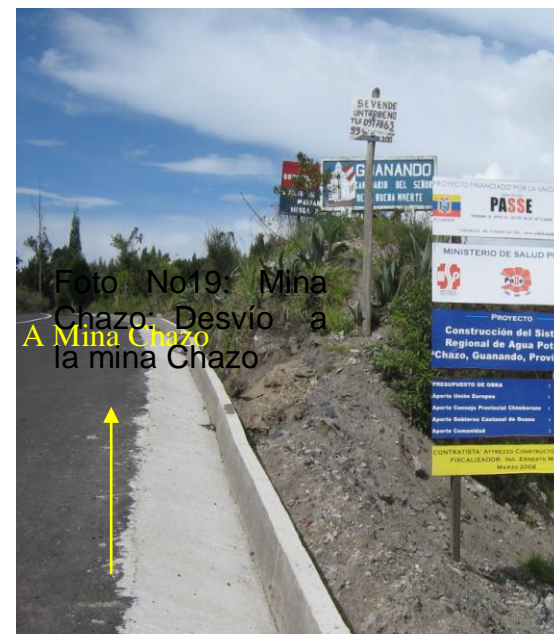
Foto No19: Mina Chazo: Desvío a la mina Chazo

Esta en el sector de Chazo, a unos 3 km de la Abscisa 1+200, camino Cahujá – Guanando, en el talud de corte. Las coordenadas UTM de este sitio son: N 9 832 554 – E 776 152. Foto No 19.
