CARRERA DE INGENIERÍA EN SEGURIDAD

**TRABAJO DE TITULACION, PREVIO A LA OBTENCIÓN DEL
TÍTULO DE INGENIERO EN SEGURIDAD, MENCIÓN PÚBLICA
Y PRIVADA**

**TEMA: SISTEMA DE SEGURIDAD FÍSICA Y ELECTRÓNICA
ANTE RIESGOS DE ORIGEN ANTRÓPICO QUE PUEDEN
AFECTAR LA SEGURIDAD DE LA URBANIZACIÓN “SAN JOSÉ
DEL VALLE” UBICADA EN EL SECTOR DE CONOCOTO
- PROPUESTA.**

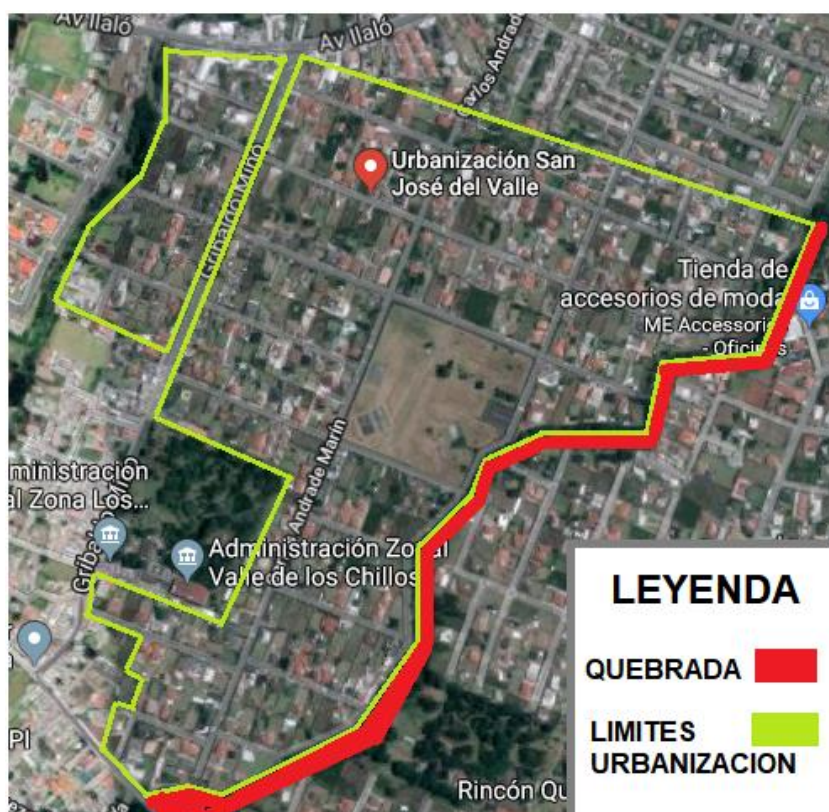
Figura 8. Limitación de la Urbanización San José Del Valle, Zona Este.

La topografía del terreno incluye la presencia de una quebrada, al este de la urbanización, la cual establece los límites de la misma.

Toda la extensión del perímetro de la zona este, se encuentra limitada con la quebrada (Véase Figura 8), lo cual representa un aspecto negativo en la zona, dado que el suelo, puede perder firmeza, además de que se puede producir un deslizamiento de la tierra, principalmente cuando se

débiles” (Vallejo S. , 2005). Entre ellas se encuentra, la presencia de una quebrada en la zona este de la urbanización, la cual establece los límites de la misma (Véase Figura 8).

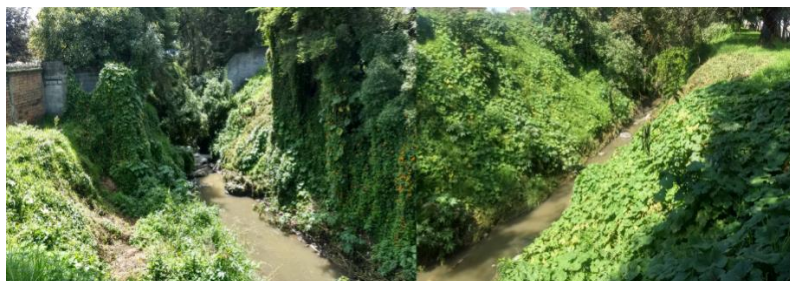
produce acumulación de agua. Sumado a esto, se debe tomar en cuenta las frecuentes lluvias de Quito, lo cual pueden generar que se produzca diversas afectaciones en dicha zona.

Figura 9. Fotografías Tomadas de la Quebrada-Zona Este.

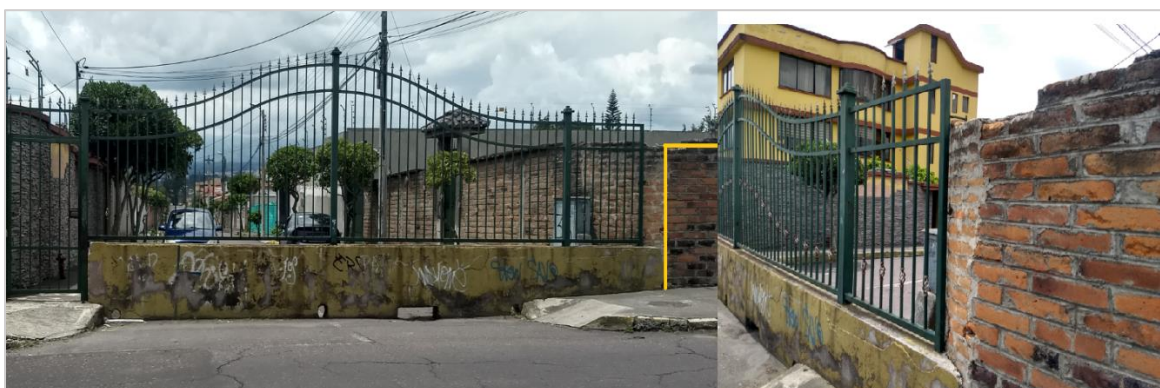
Acceso ocho: La barrera perimétrica no disuade por su grado de dificultad, la altura de la verja adyacente con la barrera es de 2,20m de altura, lo cual facilita que esta sea sobrepasada.

Figura 16. Debilidades de Seguridad del Acceso Ocho de la “Urbanización San José del Valle”.

Medida Requerida: Verjas fijas sobre la parte lateral izquierda de la puerta, de un metro de ancho por un metro de alto, adicional se implementara verjas sobre el muro, de un metro de ancho por un metro de alto, de manera la implementación formara un ángulo.

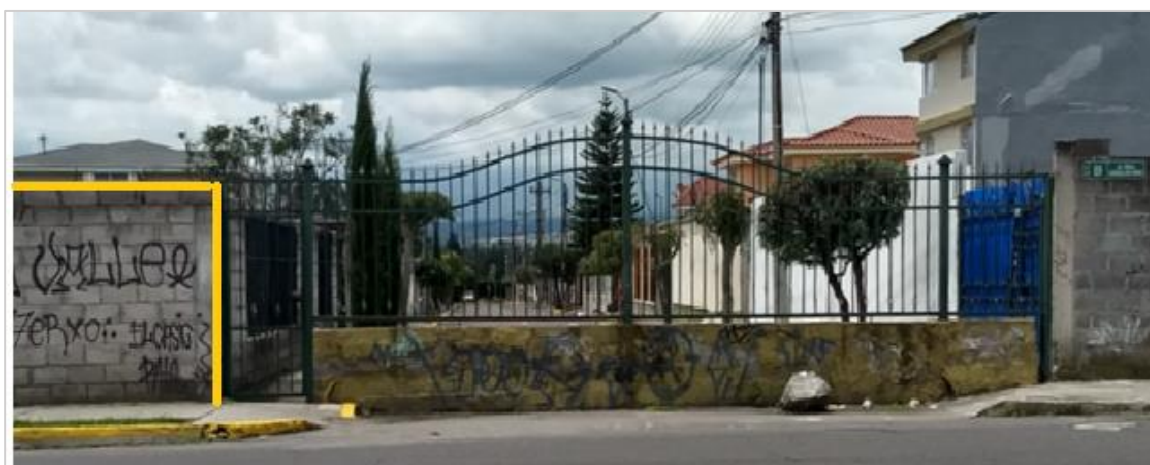
Acceso diez: A pesar de poseer una altura considerable aproximada de tres metros de altura, la barrera perimétrica adyacente a la puerta, no posee ninguna medida de seguridad.

Figura 17. Debilidades de Seguridad del Acceso Diez de la “Urbanización San José del Valle”.

Medida Requerida: Verjas fijas sobre la puerta, de un metro de ancho por un metro de alto, adicional se implementara verjas sobre el muro, de un metro de ancho por un metro de alto, de manera la implementación formara un ángulo.

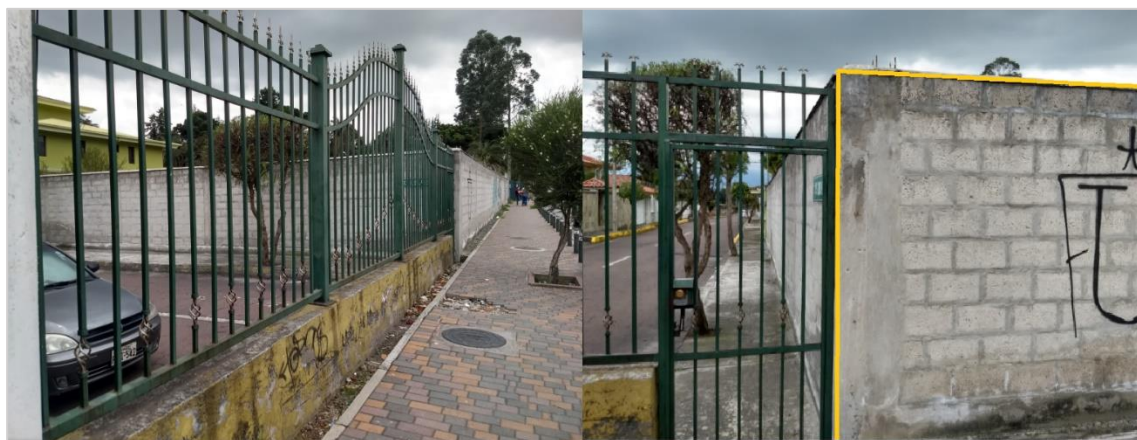
ello, la barrera en toda su extensión no cuenta con ningún tipo de sistema de seguridad, es fácil de sobrepasarla.

Figura 18. Debilidades de Seguridad del Acceso Once de la “Urbanización San José del Valle”.

Medida Requerida: Verjas fijas sobre la puerta, de un metro de ancho por un metro de alto, adicional se implementara verjas sobre el muro, de un metro de ancho por un metro de alto, de manera la implementación formara un ángulo.

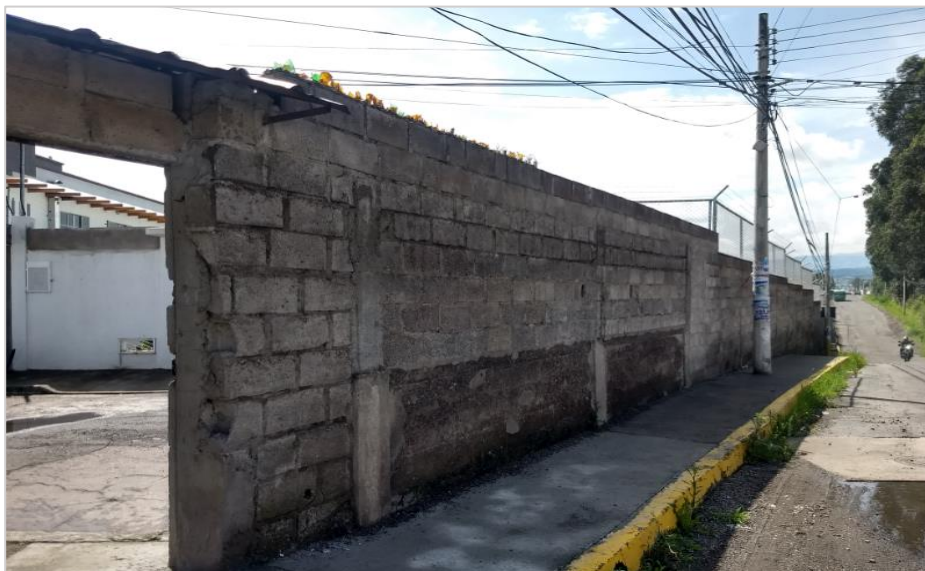
Acceso 12: En el acceso 12 la altura del muro es de 2.50m, altura que no es la adecuada, tampoco cuenta con medidas de seguridad eficientes de seguridad, a más de vidrios en una pequeña parte de la barrera en la parte superior. La barrera en toda su extensión no cuenta con ningún tipo de sistema de seguridad.

Figura 19. Debilidades de Seguridad del Acceso Doce de la “Urbanización San José del Valle”.

Medida Requerida: Verjas fijas sobre la parte superior del muro, de diez metros de ancho por un metro de alto.

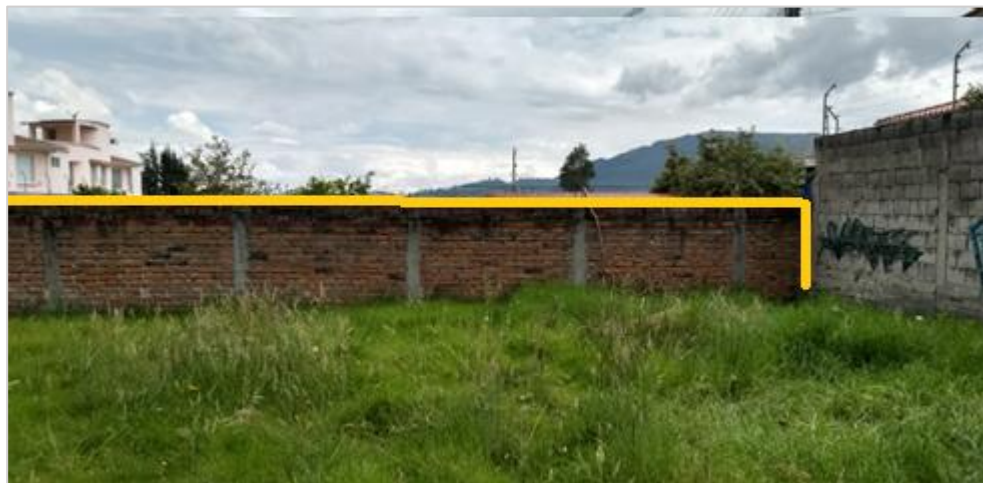
La barrera perimétrica de la propiedad 307, no cuenta con la altura adecuada , no dispone de ninguna medida de seguridad, tampoco disuade por su grado de dificultad de ser sobrepasada desde el exterior, es decir desde la Administración Zonal.

Figura 20. Debilidades de Seguridad en Barrera Perimetral- Zona Sur, junto a la Administración Zonal.

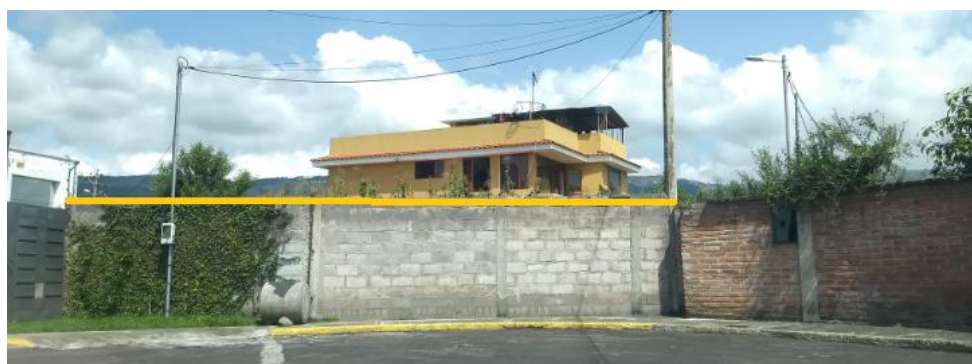
Al finalizar la calle Alberto Acosta Soberon, la Urbanización cuenta con una barrera perimetral de una altura adecuada, sin embargo no cuenta con ninguna medida de seguridad.

Figura 21. Debilidades de Seguridad en Barrera Perimetral, Calle Alberto Acosta Soberon.

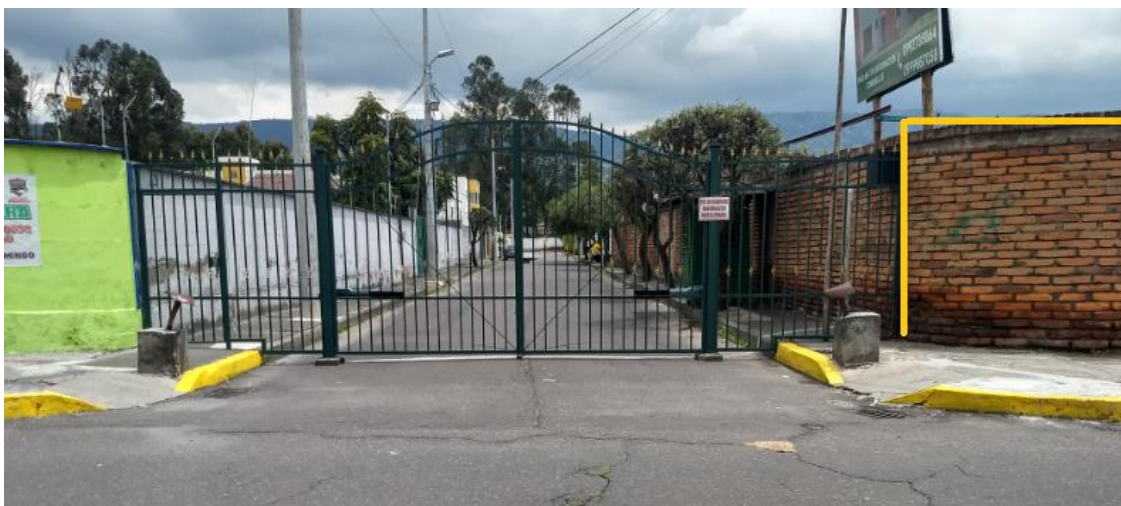
Acceso 1: La barrera perimetral adyacente al acceso 1, no dispone de medidas de seguridad que limiten las probabilidades de un ingreso fortuito, sin embargo, su altura es la adecuada.

Figura 22. Falencias en seguridad de Acceso 1.

Medida Requerida: Verja tipo abanico de un metro de ancho por un metro de alto.

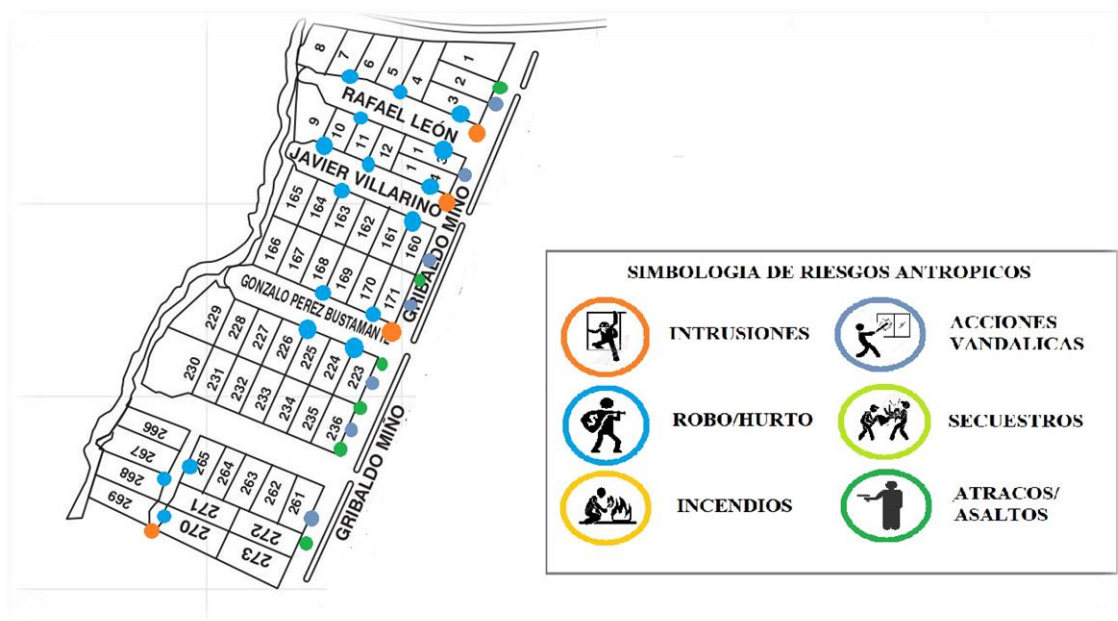
Figura 35. Mapa de Riesgos de la Urbanización “San José del Valle” Zona 2.

La Figura 34, ilustra los principales riesgos de origen antrópico que pueden llegar a materializarse en las diferentes áreas de la Zona 2 de la Urbanización San José del Valle.

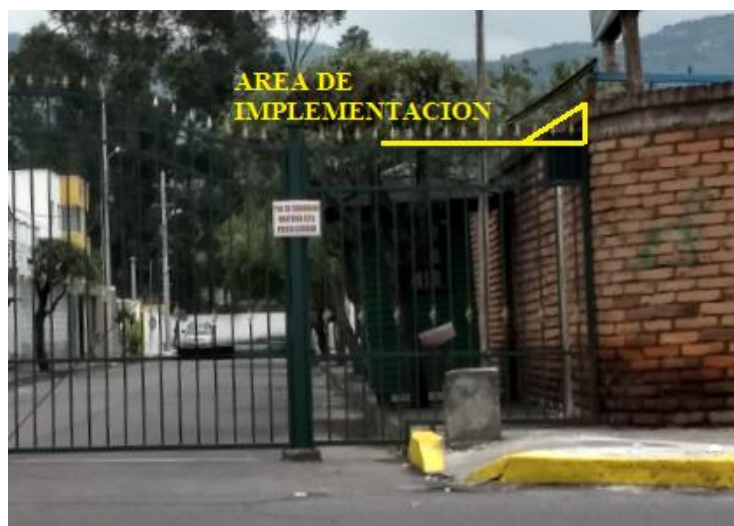
Figura 38. Implementación de Verjas de Seguridad en Acceso 1 de la Urbanización "San José del Valle".

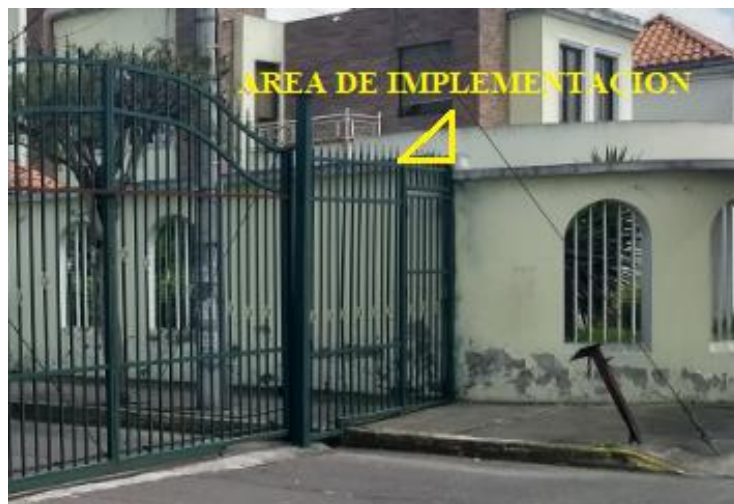
Medida requerida: Verja tipo abanico de un metro de ancho por un metro de alto.

Figura 39. Implementación de Verjas de Seguridad en Acceso 2 de la Urbanización "San José del Valle".

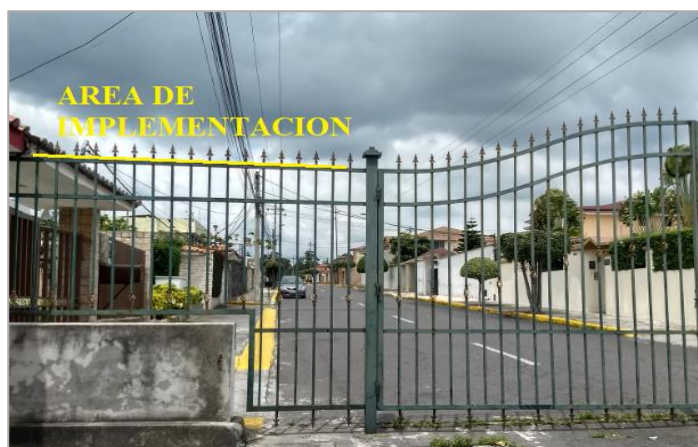
Medida Requerida: Verjas fijas de dos metros de ancho por un metro de alto.

Figura 40. Implementación de Verjas de Seguridad en Acceso 5 de la Urbanización "San José del Valle".

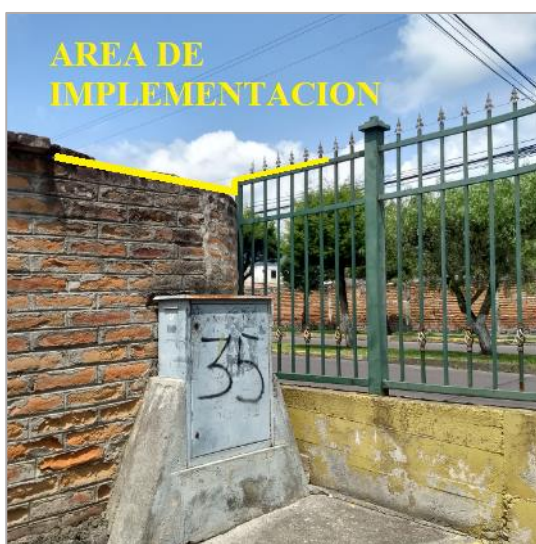
Figura 41. Implementación de Verjas de Seguridad en Acceso 8 de la Urbanización "San José del Valle".

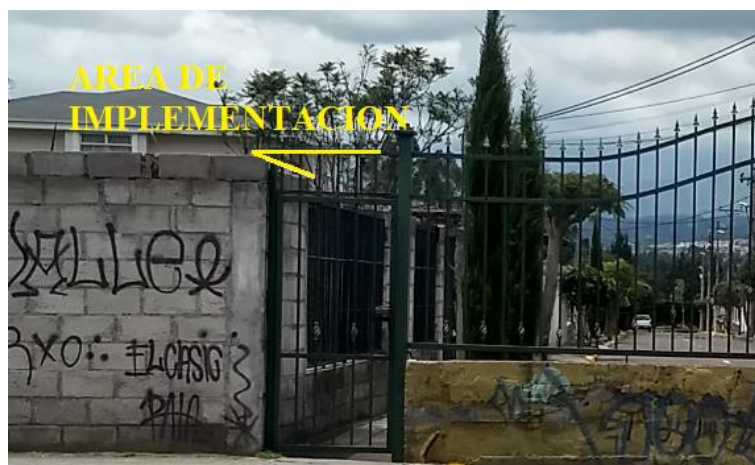
Figura 42. Implementación de Verjas de Seguridad en Acceso 10 de la Urbanización "San José del Valle".

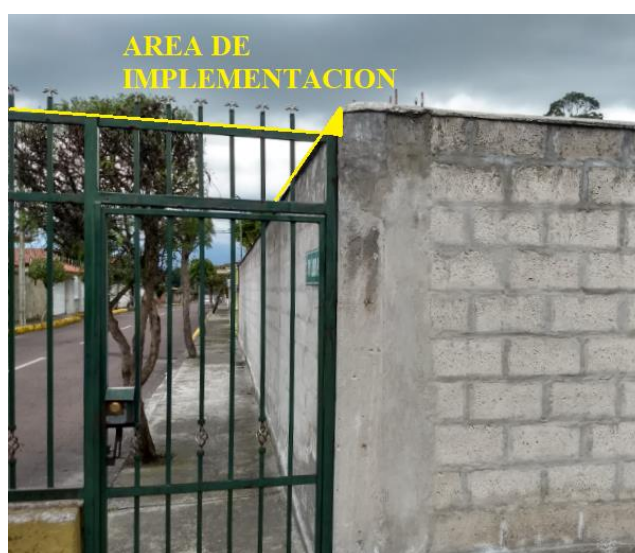
Figura 43. Implementación de Verjas de Seguridad en Acceso 11 de la Urbanización "San José del Valle".

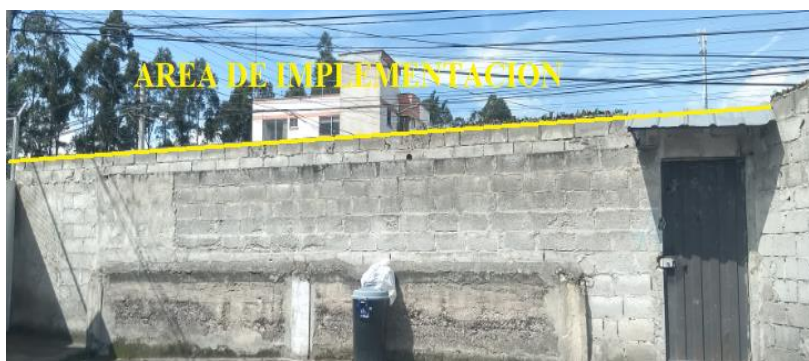
Figura 44. Implementación de Verjas de Seguridad en Acceso 12 de la Urbanización "San José del Valle".

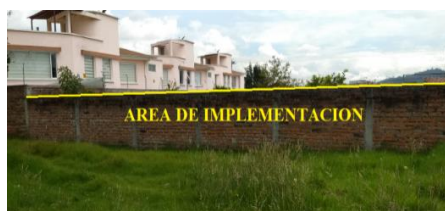
Medida Requerida: Verjas fijas sobre la parte superior del muro, de veinte metros de ancho por dos metros de alto.

Figura 45. Implementación de Verjas de Seguridad en Muros Posteriores de la Urbanización "San José del Valle".

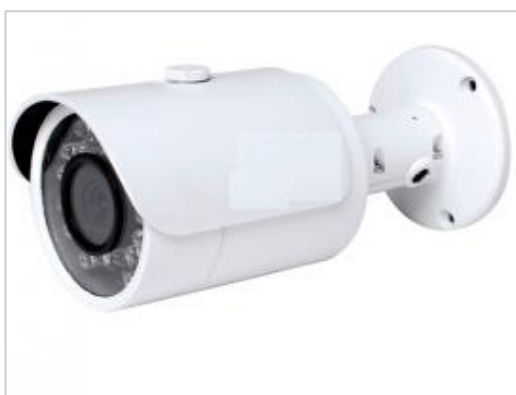
- **Impacto**

El sistema a implementarse consiste en cámaras fijas tipo tubo para exteriores con visión nocturna, con una resolución de 1080 Pixeles o superior, con 2.8mm dado que ofrece un ángulo de visión entre los 90° y 100° en horizontal, lo cual al ser implementada en partes altas permitirá tener un plano general del área, este lente ofrece un buen detalle de rostros y de las placas de los vehículos que se encuentren dentro de su alcance. Las cámaras estarán conectadas mediante cable coaxial resistente a altas temperaturas, a dos DVR de 32 canales cada uno, con un sistema de fácil descarga de videos e imágenes full color en tiempo real, con discos duros de 10 TB, el cual además debe tener la capacidad de permitir el control y monitoreo vía internet. La grabación deben ser visualizadas en monitores de 32 pulgadas o superior, dado que existe un gran número de cámaras a ser implementadas, las cuales requieren de sistemas que permitan una visualización amplia de cada cámaras

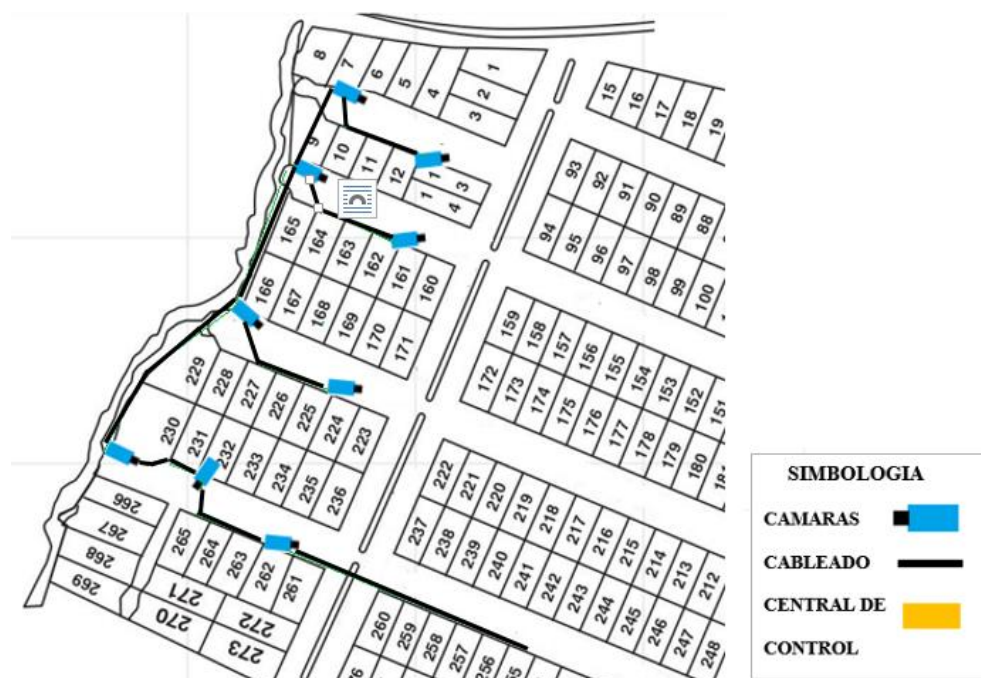
Figura 48. Ubicación de cámaras de vigilancia en Zona Dos de la Urbanización “San José del Valle”.

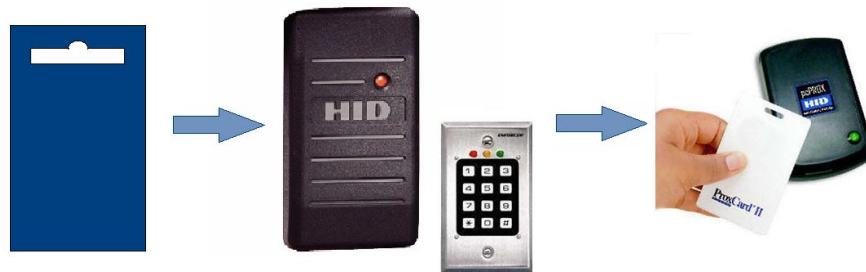
Figura 52. Funcionamiento de un Sistema de Seguridad de Control de Accesos.

Como se puede apreciar en la figura 49, el funcionamiento del sistema consiste, en la detección de la tarjeta magnética por el lector, el cual activa los brazos hidráulicos que permiten que las cerraduras electromagnéticas permitan abrir la puerta.

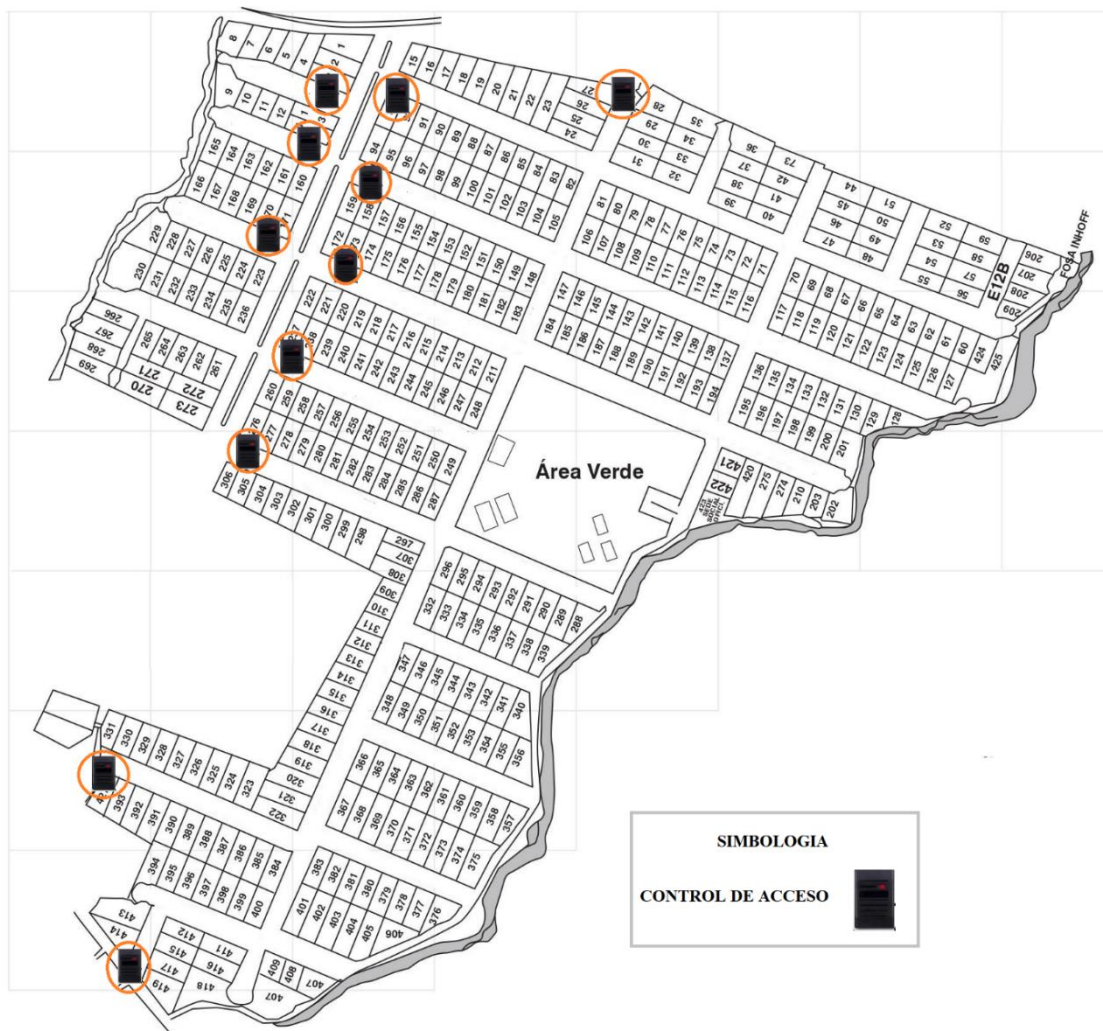
Figura 53. Ubicación de Control de Accesos en la Urbanización “San José del Valle”.

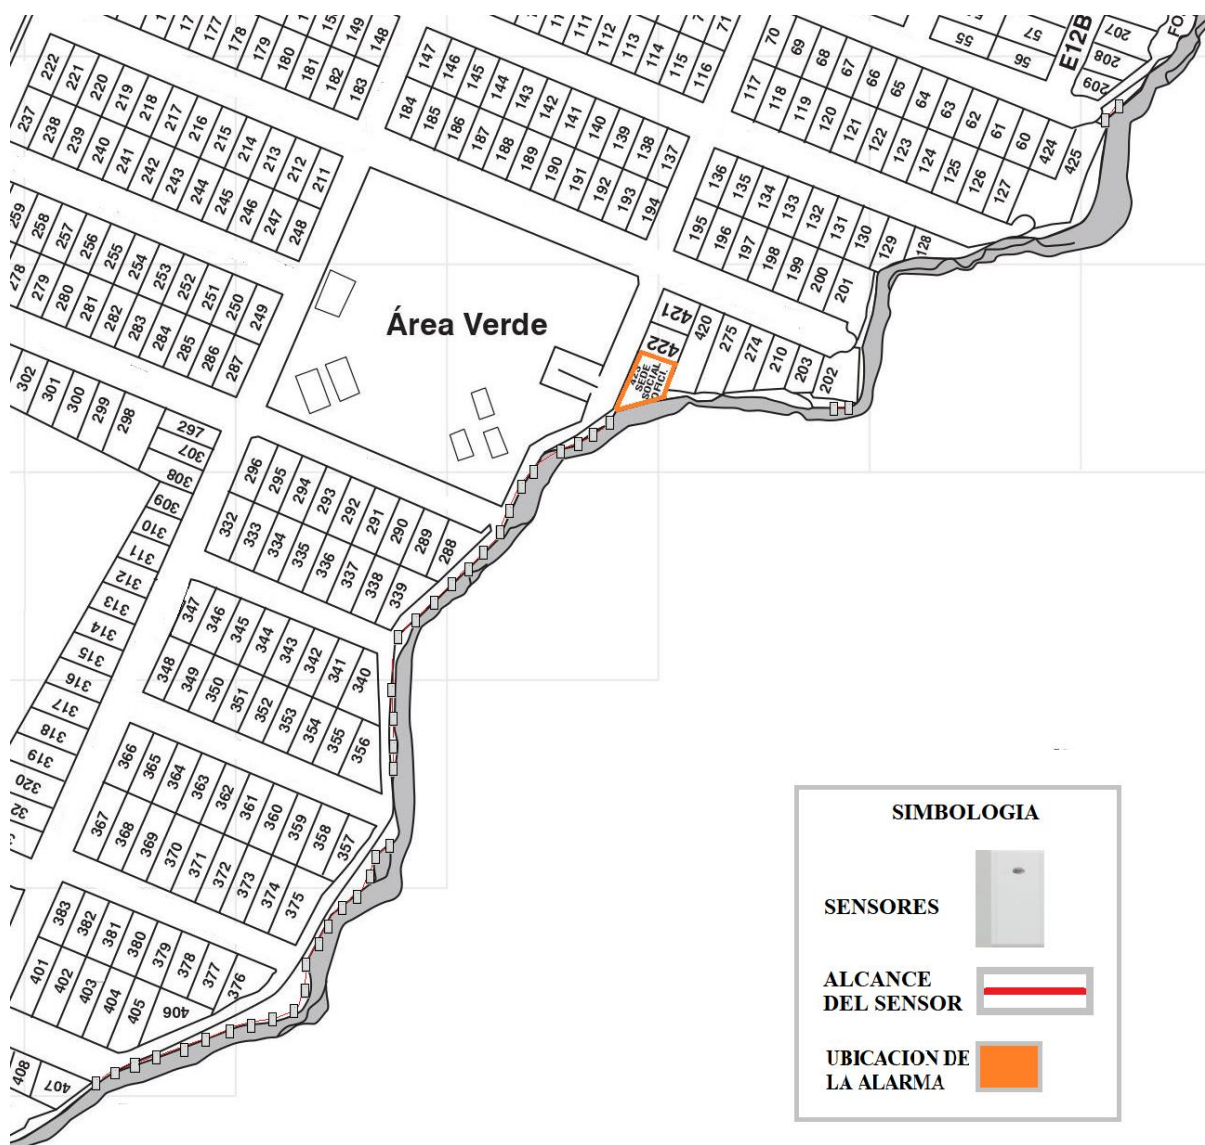
Figura 55. Ubicación del Sistema de Alarma con Sensores en la Urbanización “San José del Valle”.

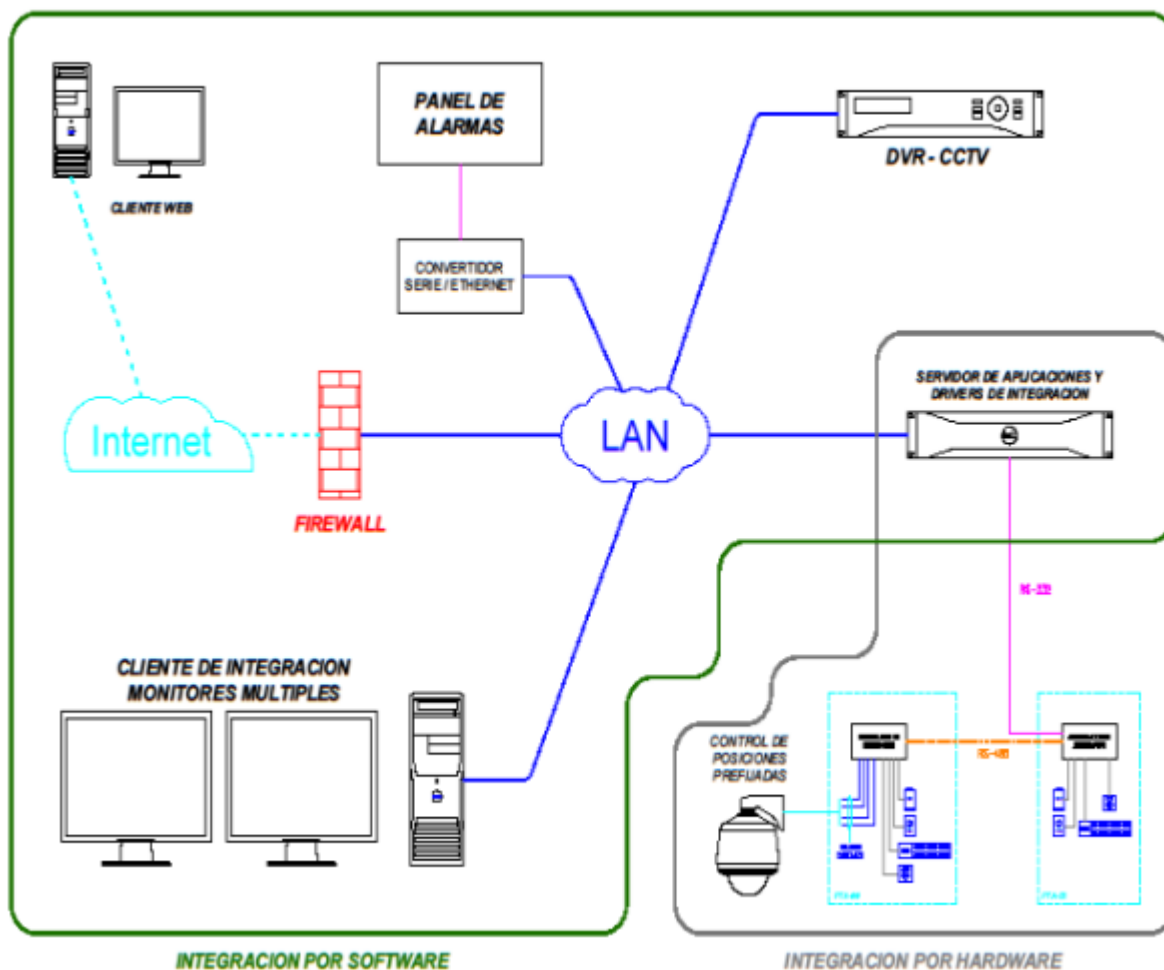
Figura 57. Diagrama esquemático para la integración de los sistemas de seguridad electrónica.
Fuente: (Chanataxi, 2015)
