**DEPARTAMENTO DE ENERGÍA Y MECÁNICA  
CARRERA DE INGENIERÍA  
AUTOMOTRIZ**

**“ANÁLISIS DE LOS PARÁMETROS MECÁNICOS Y ELECTRÓNICOS DE  
FUNCIONAMIENTO DEL SISTEMA DE ALTA PRESIÓN DEL CONJUNTO  
CRDI DEL MOTOR DIÉSEL KIA 2.0L TIPO D4EA”**

**AUTOR: MOLINA SANTAMARÍA, JHONATAN JAVIER**

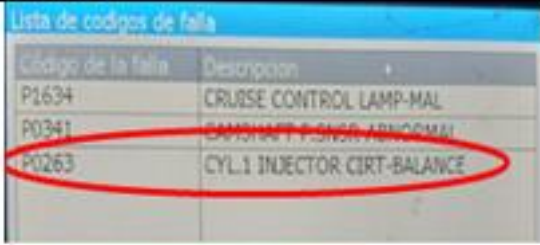
DTC	Descripción	Imagen
P0263	Falla en el circuito del inyector en el cilindro número uno, tensión de referencia fuera de rango.

The image shows a list of fault codes on a scanner screen. The codes listed are P1634 (CRUISE CONTROL LAMP-MAL), P0341 (CAMSHAFT P-SWITCH ABNORMAL), and P0263 (CYL.1 INJECTOR CIRT-BALANCE). The P0263 entry is circled in red.
P0266	Falla en el circuito del inyector en el cilindro número dos, tensión de referencia fuera de rango.

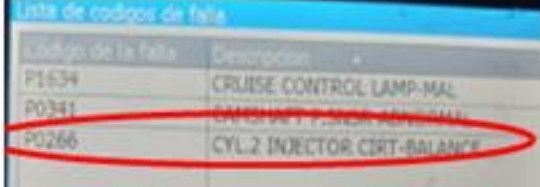
The image shows a list of fault codes on a scanner screen. The codes listed are P1634 (CRUISE CONTROL LAMP-MAL), P0341 (CAMSHAFT P-SWITCH ABNORMAL), and P0266 (CYL.2 INJECTOR CIRT-BALANCE). The P0266 entry is circled in red.
P0269	Falla en el circuito del inyector en el cilindro número tres, tensión de referencia fuera de rango.

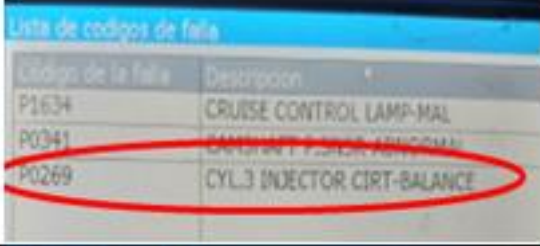
The image shows a list of fault codes on a scanner screen. The codes listed are P1634 (CRUISE CONTROL LAMP-MAL), P0341 (CAMSHAFT P-SWITCH ABNORMAL), and P0269 (CYL.3 INJECTOR CIRT-BALANCE). The P0269 entry is circled in red.

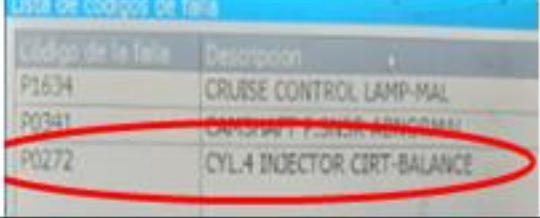
P0272	Falla en el circuito del inyector en el cilindro número cuatro, tensión de referencia fuera de rango.

The image shows a list of fault codes on a scanner screen. The codes listed are P1634 (CRUISE CONTROL LAMP-MAL), P0341 (CAMSHAFT P-SWITCH ABNORMAL), and P0272 (CYL.4 INJECTOR CIRT-BALANCE). The P0272 entry is circled in red.

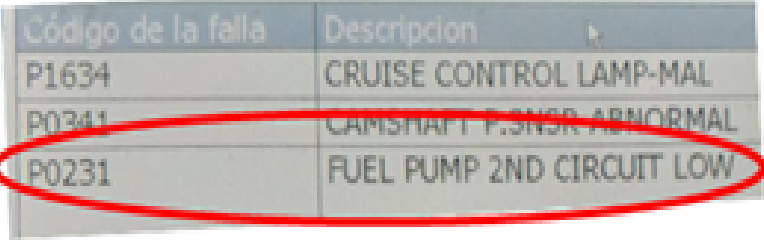
DTC	Descripción	Imagen								
P0231	Falla en el circuito de la bomba de combustible, voltaje bajo o corto circuito

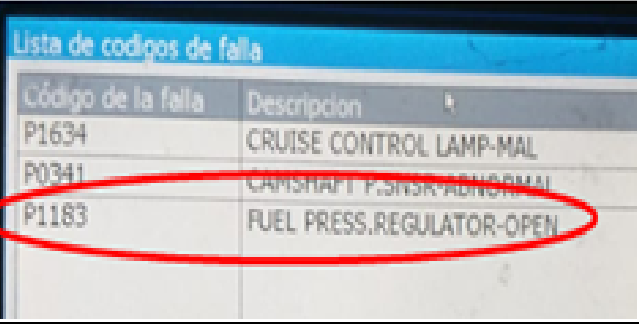
DTC	Descripción	Imagen								
P1183	Falla en la presión del regulador de combustible, se encuentra abierto el circuito.

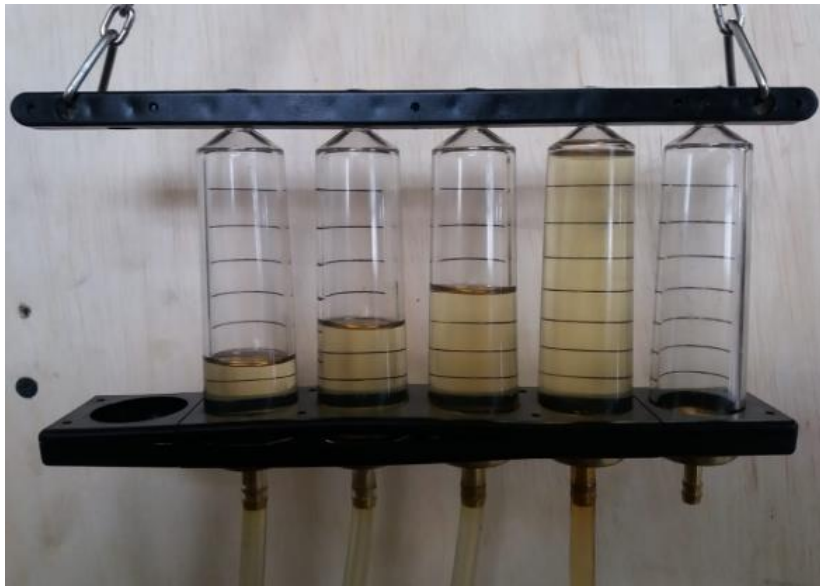
## Ralentí

- Duración 2,27 minutos

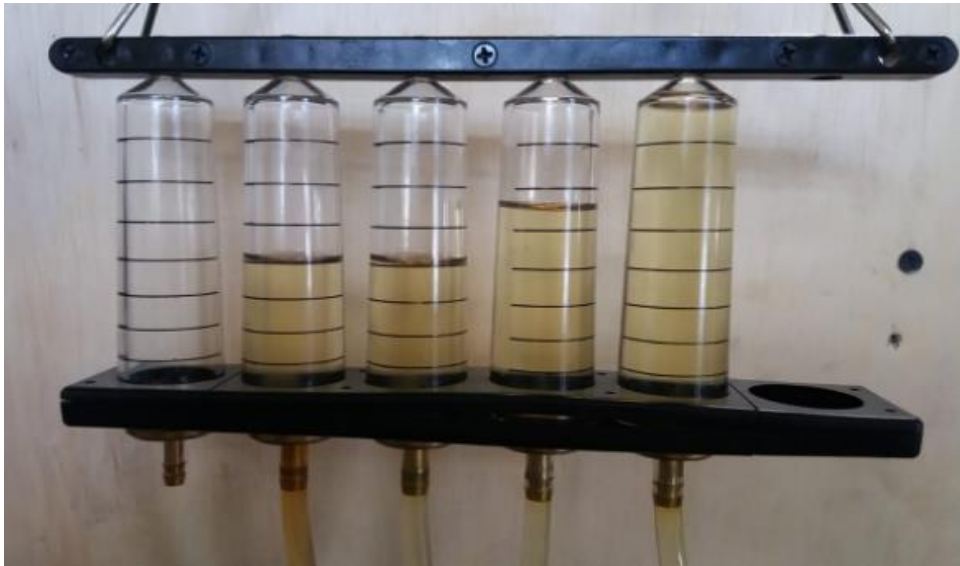
**1500 rpm**

- Duración 1,56 minutos

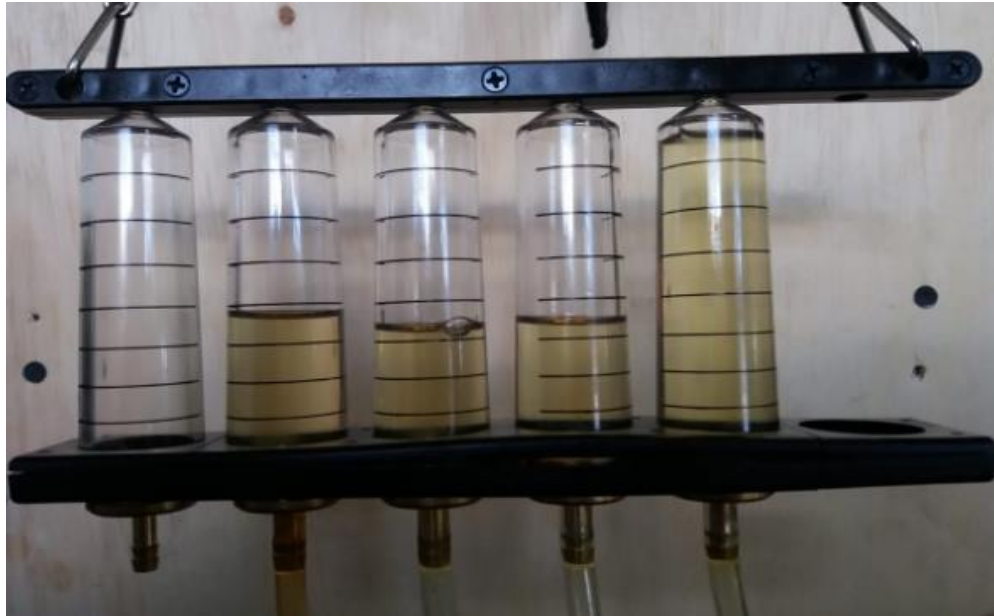
**2500 rpm**

- Duración 1,12 minutos

- Cuando se han finalizado las pruebas o el uso del motor y se va mantener apagado por un prolongado tiempo, se recomienda desconectar la batería para evitar que se descargue la misma.
- Realizar mantenimiento a los inyectores, debido a que en la prueba de caudal de retorno se encuentran enviando una alta cantidad de combustible al depósito, especialmente el inyector número cuatro.
- Para realizar la prueba de retorno del caudal de combustible, asegurarse de colocar los seguros de los inyectores en la parte del retorno, caso contrario al realizar las pruebas por la alta presión que se maneja se desprenderán los acoples de las mangueras.
- Para realizar las mediciones de corriente con la pinza amperimétrica Brain Bee se debe tener en cuenta el sentido de la flecha que posee la misma, la cual tiene que estar en dirección hacia el inyector.
