**Análisis de Vulnerabilidad Sísmica y Propuesta de Reforzamiento para el Edificio  
Central del Colegio Militar “Eloy Alfaro” en Quito**

Departamento de Ciencias de la Tierra y la Construcción

Trabajo de Titulación, Previo a la Obtención del Título de Ingeniero Civil

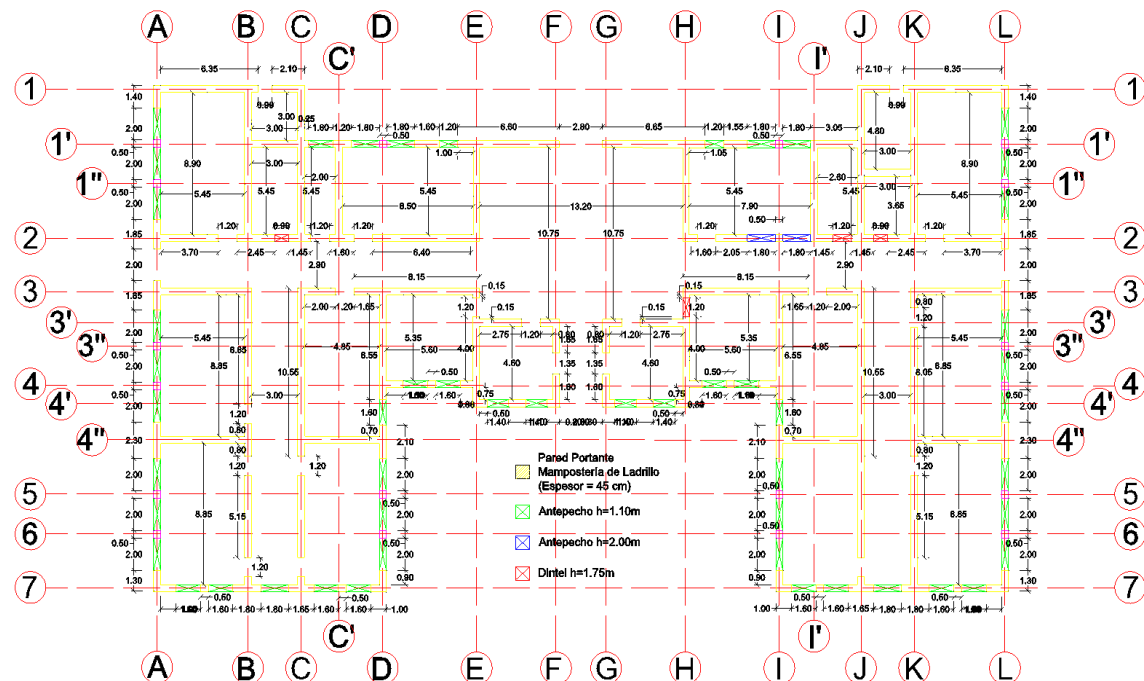
Figura 39:

Plano muros portantes de mampostería ladrillo en planta baja

Las figuras antes presentadas representan a los planos realizados mediante el levantamiento arquitectónico y estructural de la edificación, estos planos de los podrá observar de mejor manera en el Anexo 3.

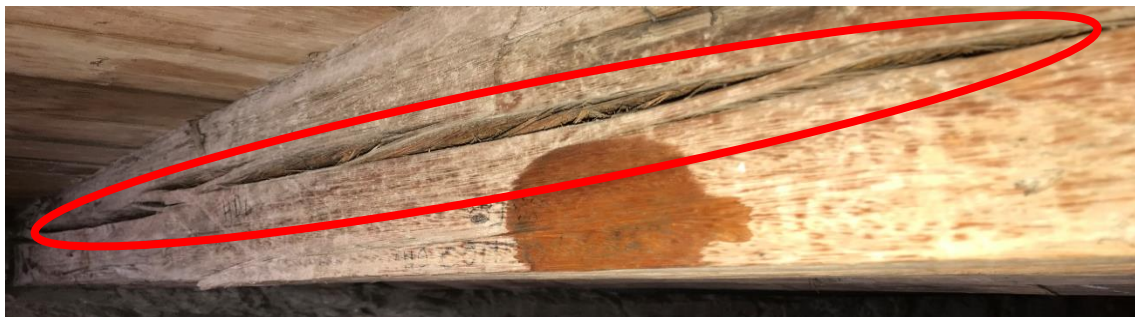
*Viga de madera afectada*

Como se puede apreciar en la Figura 46 la fisura que posee es de dimensiones considerables (aproximadamente 1 cm desde la cara externa en cada lado) causadas por la fatiga entre las fibras; una de las correcciones que se puede tomar para el posterior análisis de los elementos es considerar únicamente las dimensiones que están netamente trabajando que, para este caso, representarían solo un 80% de la sección total. Este procedimiento se asemeja a la reducción de sección en hormigón armado por

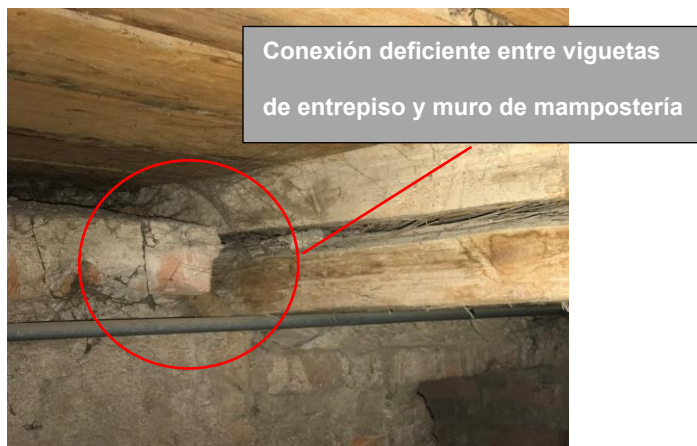
*Estado actual de la conexión entre paredes portantes y piso*

De acuerdo a lo establecido en anteriores párrafos sobre la excesiva vibración del entrepiso se puede asumir que posee deflexiones considerables que deberán ser corregidas. Las uniones entre el entrepiso y los muros es de carácter deficiente ya que, como se muestra en la Figura 67 no se ha confinado de manera adecuada a la vigueta de madera dando como resultado un estado de fatiga a la viga provocando que la misma tenga separación entre sus fibras, esto sucede en todas las viguetas de todos los entrepisos.

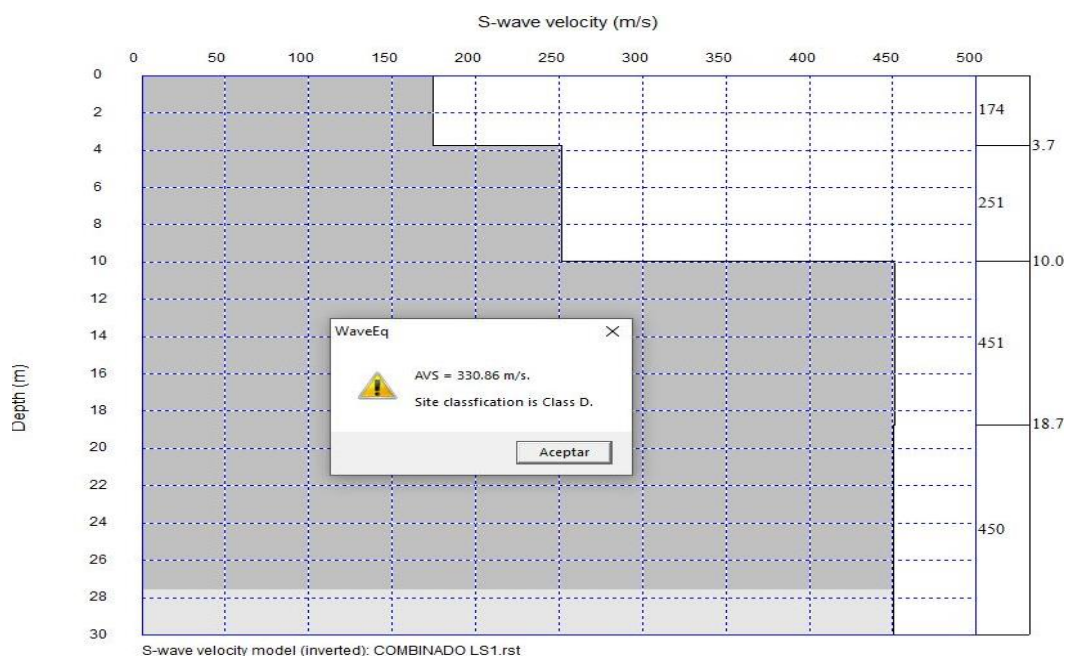
*Resultado final del ensayo de refracción sísmica*

De la Figura 90 se puede concluir que existen 3 estratos hasta una profundidad de 30 metros, el primer estrato con una profundidad de 3.7 metros, el segundo estrato con 6.3 metros y el final con un espesor mayor a los 20 metros; además se obtiene el valor final del  $V_{S30} = 330.86 \text{ m/s}$ ; estos resultados se corroboran mediante con el ensayo SPT.

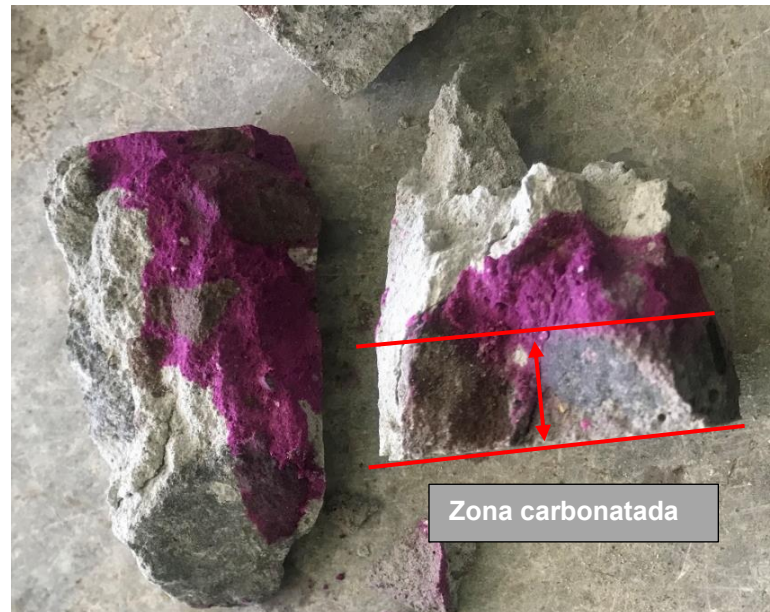
*Ensayo de carbonatación a núcleo de columna de entrepiso*

El ensayo de extracción de núcleos de hormigón fue necesario para la visualización completa de la profundidad hasta la cual se encontraba afectado el hormigón por carbonatación; tomando en cuenta que los cilindros fueron recortados de los extremos para uniformizarlos, se tiene que la profundidad aproximada desde la cara de 5 cm hasta llegar a borde de la cara. Este efecto químico sobre el hormigón produce un deterioro aumentado a la resistencia inicial del elemento, además que puede corroer la capa exterior y comenzar un proceso de oxidación en las varillas metálicas internas en el caso más extremo.

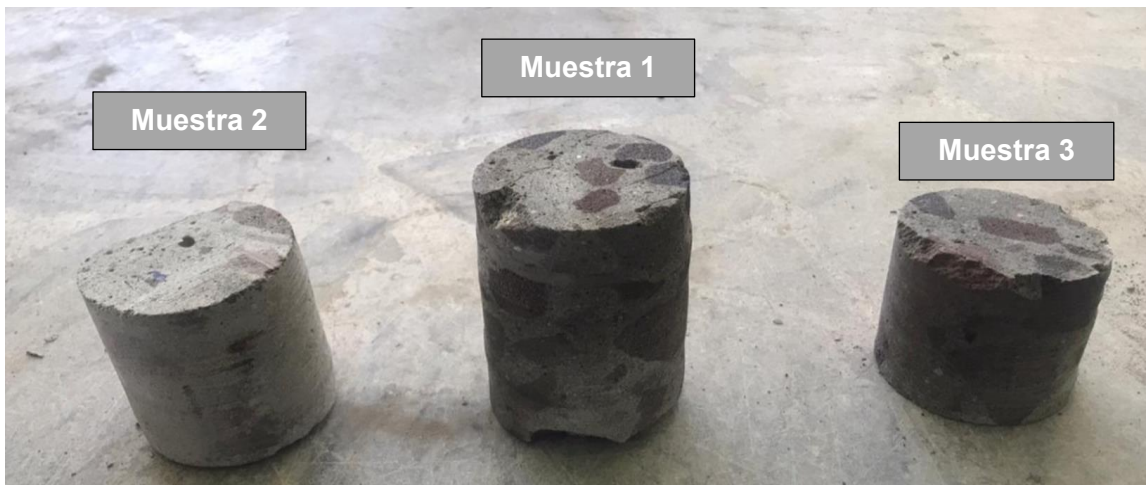
*Muestras obtenidas para el ensayo de compresión*

Para el proceso de corte de los extremos del cilindro se utilizó la cortadora de cuchilla fina del laboratorio de la Universidad de las Fuerzas Armadas "ESPE", que a pesar de ser muy sutil con las muestras provocó que los cilindros sufrieran pequeños retazos en su perímetro, esto puede ser causa propia del deterioro del hormigón en las columnas y su falta de resistencia como elemento estructural.
