**Comportamiento del acero de los pilotes y el hormigón de los cabezales del
puente Los Caras por el cambio de nivel del río Chone.**

Trabajo de Titulación, previo a la obtención del Título de Ingeniero Civil

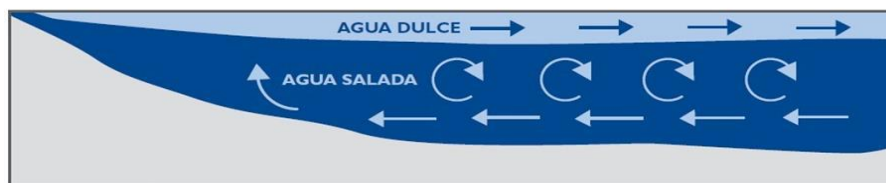
Figura 8

Movimiento del agua en el estuario del Río Chone

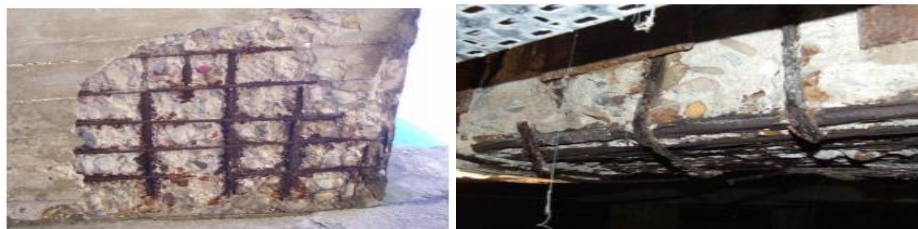
Figura 9

Detalle de Corrosión Generalizada por Carbonatación del Hormigón

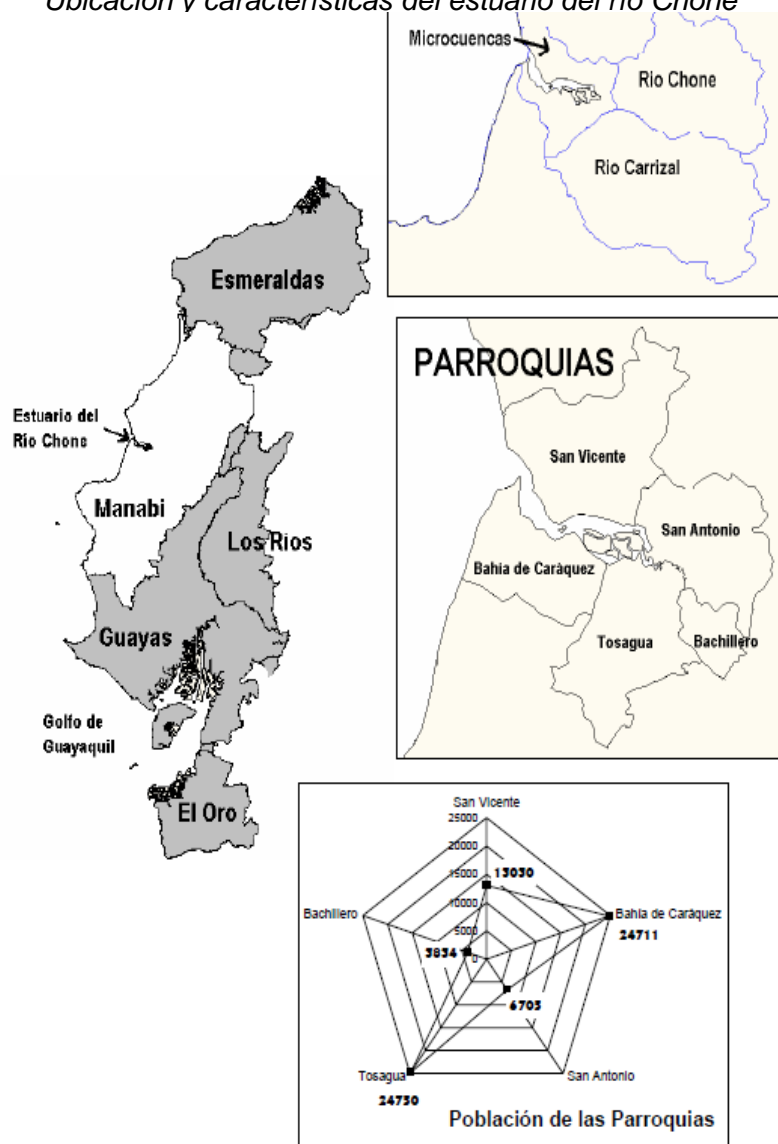
Figura 10

Ubicación y características del estuario del río Chone

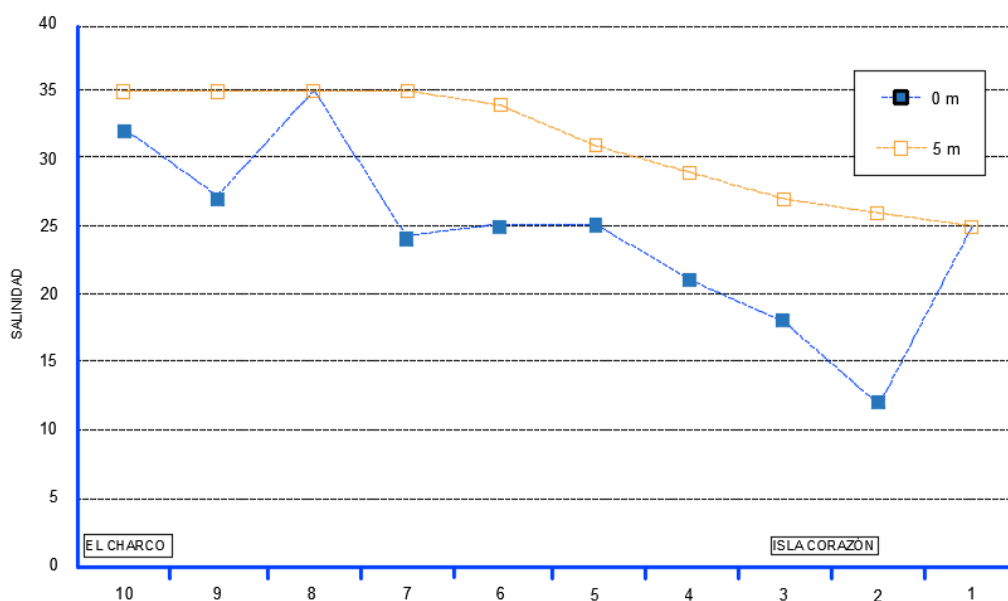
Agua en el estuario del Río Chone

En la Figura 12, se aprecia que, durante el invierno, a lo largo del estuario exterior, el agua superficial es menos salina que a cinco metros de profundidad.

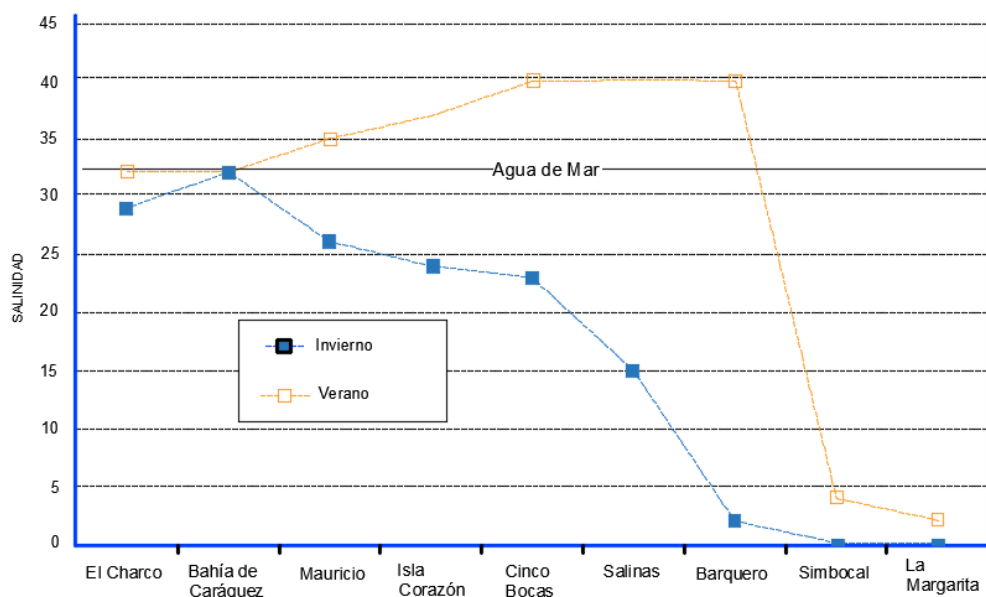
Figura 12*Diferencia de Perfiles en invierno y verano*

En la Figura 12, se muestra la diferencia en perfiles de salinidad en invierno y verano. En el verano se concentra una masa de agua hipersalina (i.e., más salada que el agua de mar) en el área interior del estuario. En la Figura 13, se indica el nivel mínimo permitido de concentración oxígeno de acuerdo a la normativa ecuatoriana.

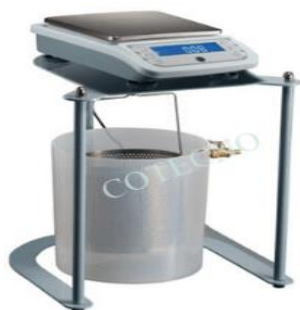
Figura 23

Balanza electrostática de peso sumergido

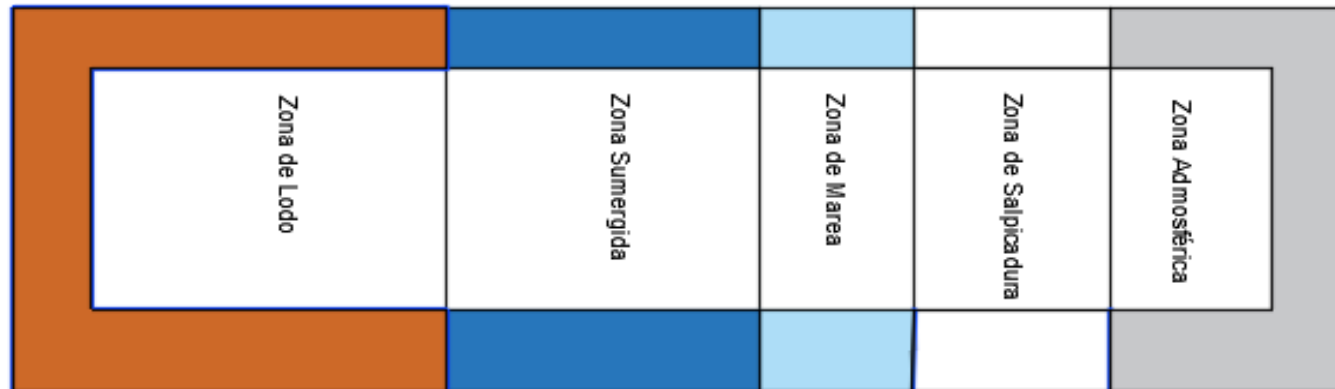
Figura 35

Zona marina del pilote

La velocidad de Corrosión puede variar de acuerdo a lo expuesto en la Tabla 7. y las zonas de los pilotes expuestos a la corrosión del ambiente marino se detallan en la Tabla 8 y de forma gráfica en la Figura 35.

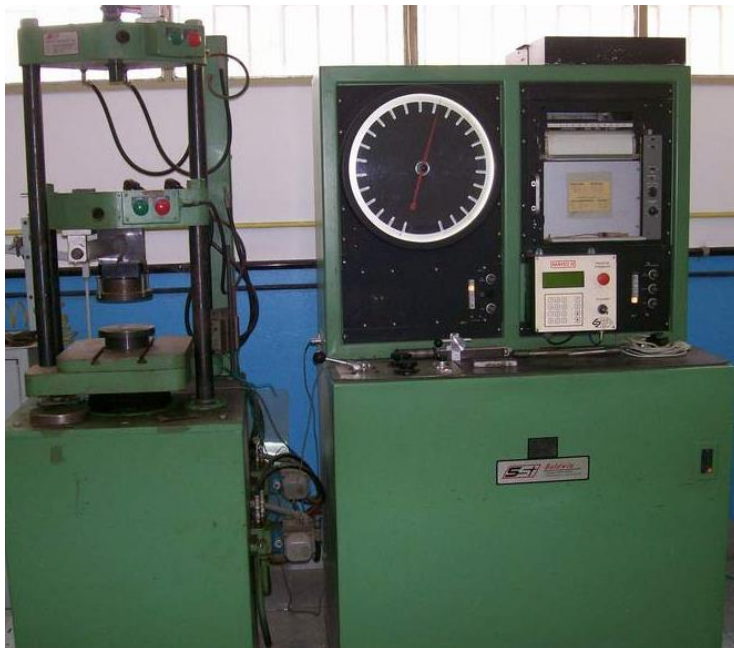
Máquina para Prueba de Tracción

Al realizar el ensayo se define la curva esfuerzo deformación la cual diferencia zonas de esfuerzo del acero así tenemos: deformación elástica las deformaciones son absorbidas por todo el largo de la probeta y al retirar la fuerza que causa la deformación se recupera la forma inicial de la probeta. Punto de Fluencia o Cadencia la probeta llega a deformarse en forma repentina sin un aumento de la carga de tensión, existe prácticas en donde se expresa que aun disminuyendo la fuerza aún existe deformación, en los aceros al carbono es mayormente notoria esta zona, pero en algunas aleaciones es mínima o es imperceptible.

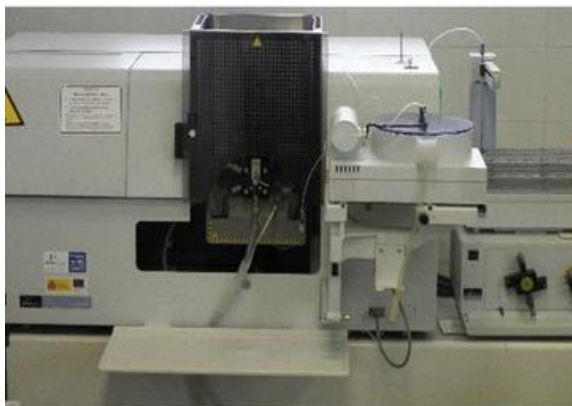
Espectrómetro de absorción atómica. Este ensayo consiste en analizar el nivel de concentración de elementos metálicos sobre los cuales se puede establecer a medida que ocurre con las componentes de un metal o si este se puede ser influenciado por otros que se hallan en el ambiente, data su funcionamiento por la Ley de Beer- Lambert que establece comportamientos únicos en la longitud de onda para cada elemento metálico y que se logra a través de promover a electrones de los átomos a un orbital más alto por medio de una luz de determinada onda lámparas de cada elemento.

Figura 46*Espectrómetro de absorción atómica*

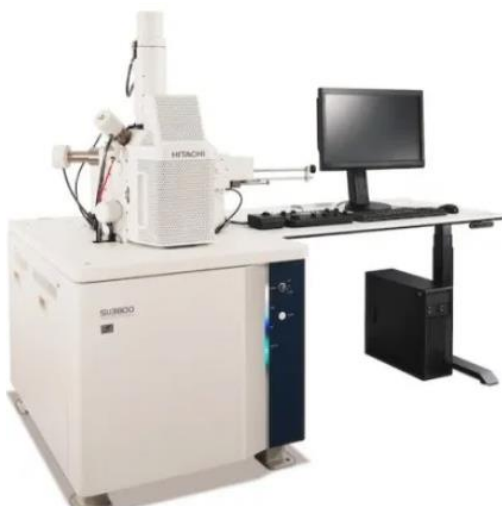
Figura 47

Microscopio electrónico de barrido.

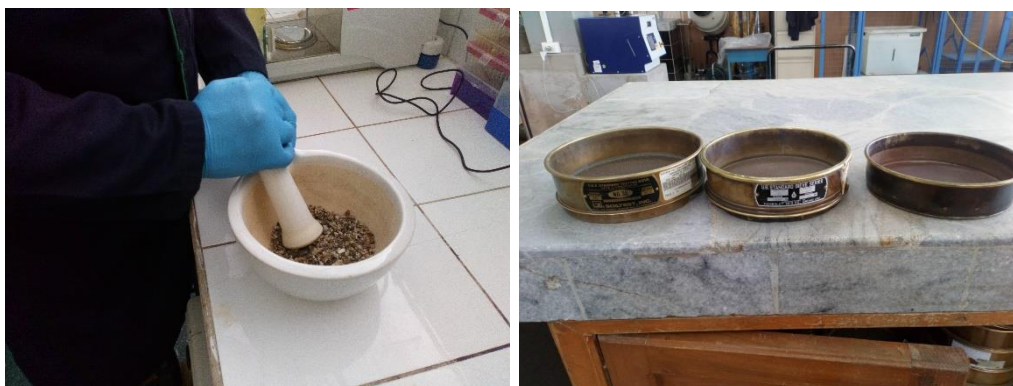
Figura 55

Proceso de trituración y tamizado del hormigón

Se coloca una el polvo de hormigón en un vaso precipitado de 100 ml. Dejamos el concreto tipo polvillo, y se colocan 2 muestras de 10 gr, y con pesadas en la balanza, se agrega 50 ml de agua desionizada a cada muestra y se agita por dos horas en el agitador eléctrico para homogenizar y se deja reposar, las muestras son llevadas al medidor de pH, se estabiliza el medidor en rangos de 7 a 10, se realizan lecturas de las muestras introduciendo el hisopo, debidamente descontaminado, se realizan las lecturas, un nivel de pH que se encuentre entre 11 y 12 indica un buen estado del concreto, y si en nivel se encuentra entre 7 y 8 se pueden realizar otros estudios, el concreto tiene un nivel de pH que puede cambiar de ácido a alcalino.

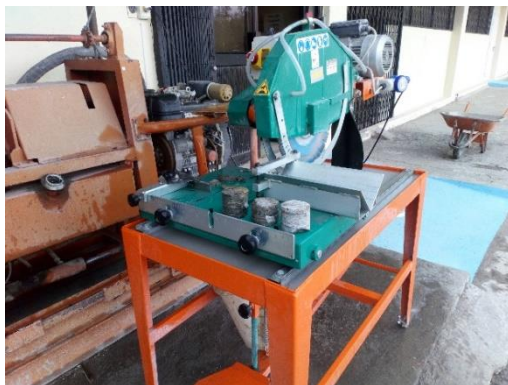
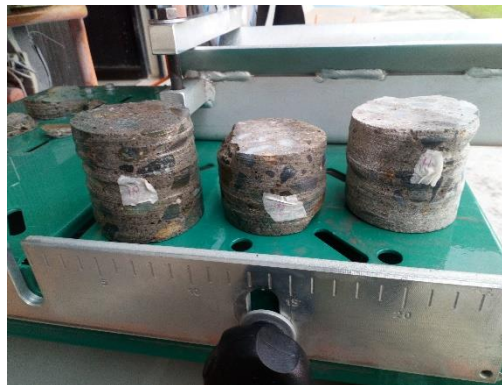
Las probetas de hormigón tienen que estar nivelados con la máquina de cortadora, para que la presión sea en toda la cara de apoyo cuando sea empleada la máquina de compresión.

Figura 57*Máquina cortadora modelo C35001TX y probetas cilíndricas de hormigón*

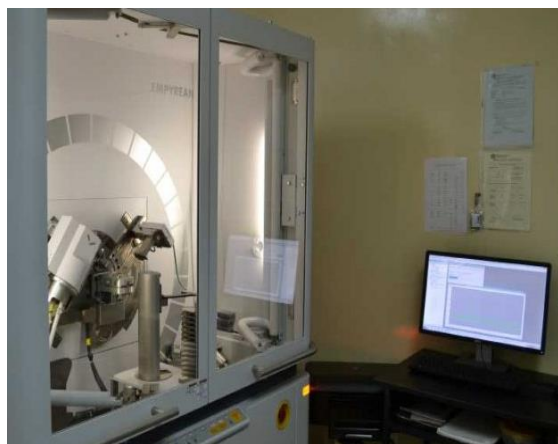
Figura 59

Difracción de rayos X

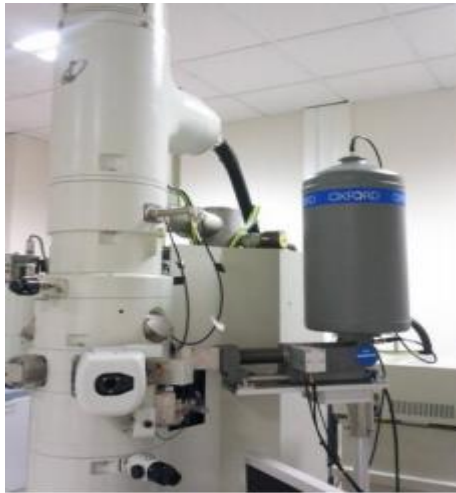
Figura 60

Espectroscopía de rayos x de energía dispersa EDS. Este análisis nos permite a través de la visualización en el microscopio electrónico de barrido adaptando un lector especial identificar el porcentaje de elementos que se encuentran presentes en la muestra

de hormigón y acero, este análisis refleja tres resultados: el uno es la imagen con un zoom de 1000x donde se pueden evidenciar patologías generales a identificarse, el segundo es una gráfica de keV vs Cps/eV que significa: el rango porcentual de los elementos en la masa compuesta, visualizado en el rango de voltaje adecuado, contado en segundos por electrón-voltio. keV: rango de voltaje de aceleración utilizado para el análisis EDS, kilo-electrón-voltio. Cps / eV: recuentos por segundo por electronvoltio esto evidencia las mayores proporciones de los elementos en la muestra y el tercero es un archivo XLS donde refleja el porcentaje del elemento que se encuentra en la muestra pudiendo discriminar los más altos y con ello establecer los compuestos que están presentes tanto para el análisis del hormigón como del acero.

Espectroscopía de rayos X

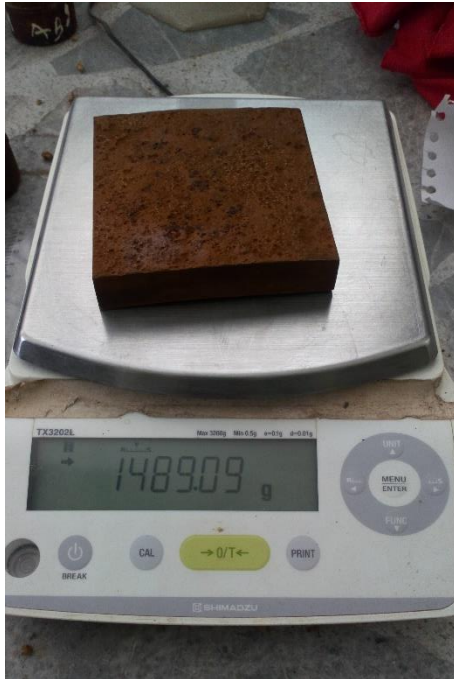
Figura 61

Pesaje probeta de acero

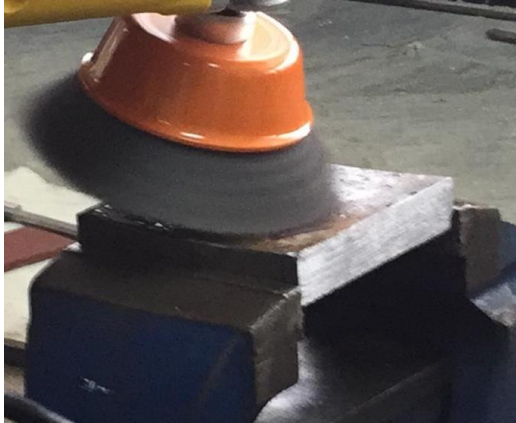
Figura 62

Para la limpieza mecánica se utilizará un cepillo metálico el mismo que nos ayudará a retirar las partes corroídas.

Limpieza mecánica de la probeta de acero

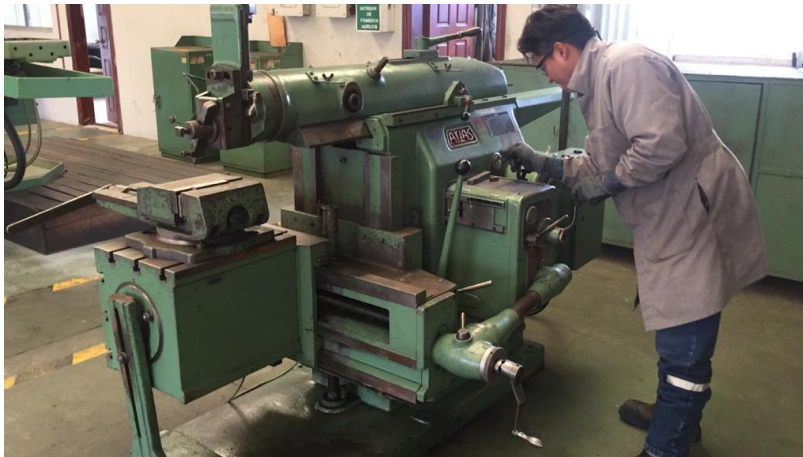
Figura 64

Limpieza mecánica con equipo industrial

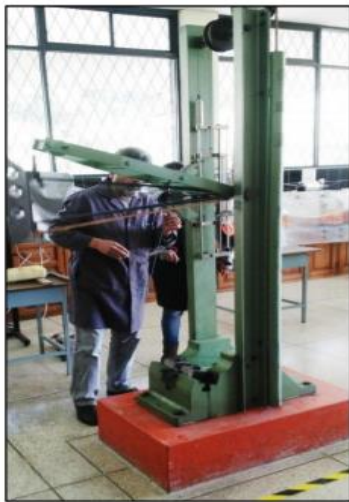
Máquina para prueba Charpy

Se verifica la energía empleada. El área bajo la curva, es el desplazamiento que se conoce como resiliencia. Sin embargo, existen instrumentos que son capaces de determinar directamente la energía absorbida por la probeta. De acuerdo a la rotura que haya tenido el

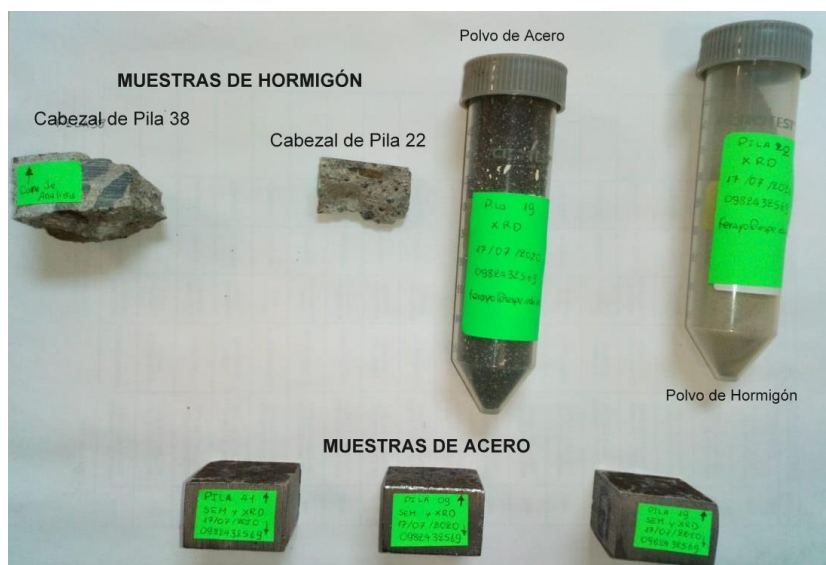
Figura 71

Muestras de acero y hormigón que serán empleadas en para en análisis del microscopio electrónico de barrido y refracción de rayos X

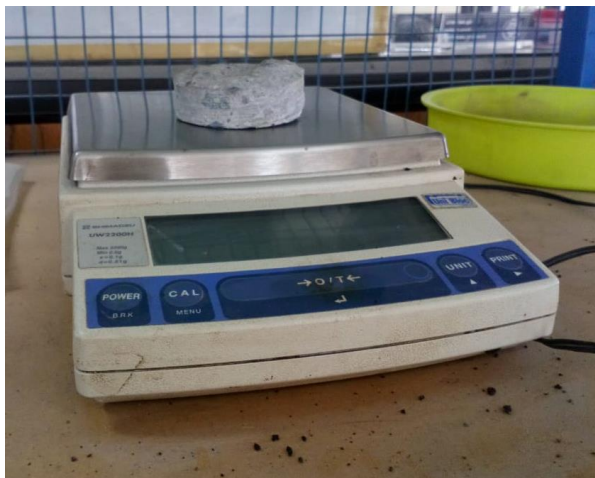
Figura 72

Pesaje de muestras de hormigón con balanza electrostática de peso sumergido

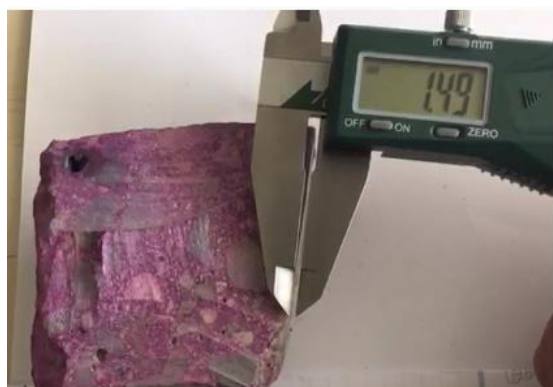
Figura 74

Medición de la carbonatación

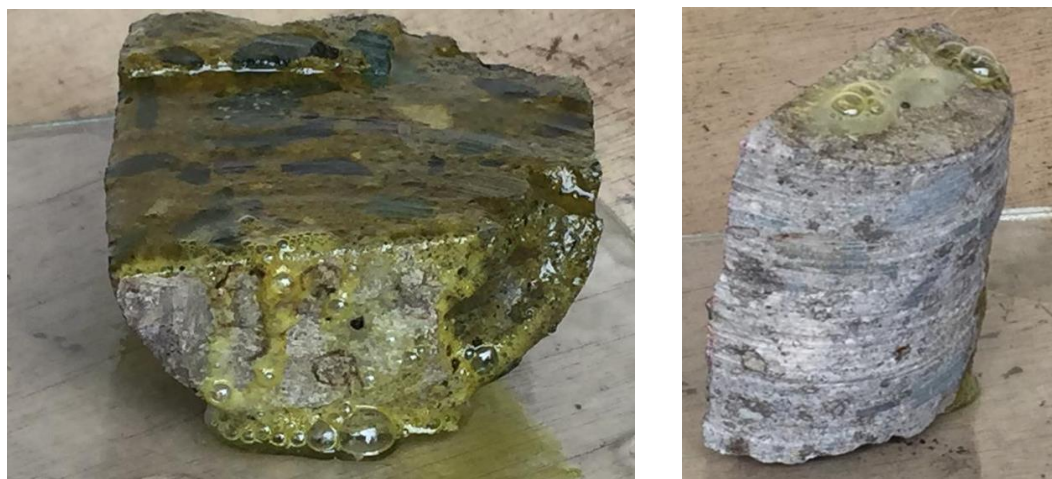
Colocación del ácido clorhídrico a la probeta de hormigón

Este es un método cualitativo que nos permite identificar la presencia del carbonato, y no la cantidad que se encuentran en el hormigón. Se puede identificar en forma visual que la efervescencia se da únicamente en la cara que tenía contacto directo con el agua del estuario del Río Chone.

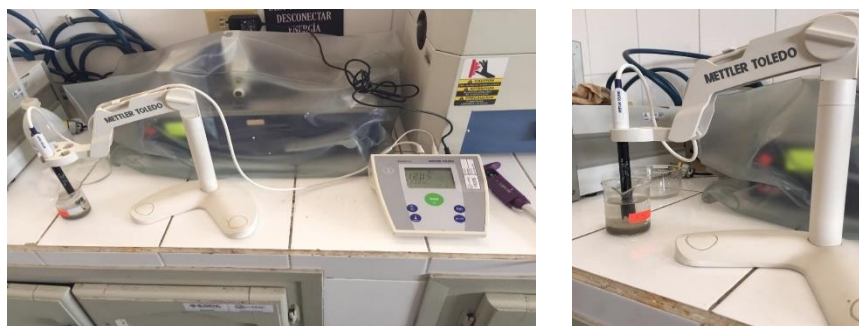
Medición con el Phmetro

Si el valor de pH es menor existe una mayor velocidad de corrosión, siendo la capacidad de neutralizar ácidos de una disolución, el pH del hormigón debe encontrarse entre 12,5 y 13,5, para la protección del acero de las armaduras internas, al ser el hormigón un material de naturaleza porosa en su interior se encuentra disueltos los hidróxidos de calcio, sodio y potasio. De lo cual obtenemos los resultados expresados en la Tabla 23.

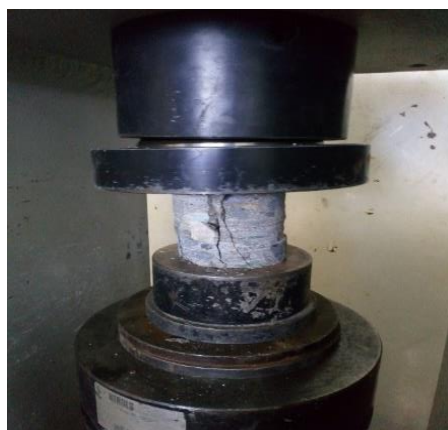
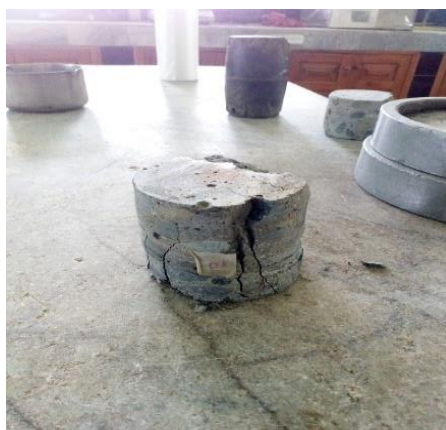
Figura 78

Cilindro en la máquina de compresión estándar y cilindro luego de soportar la carga máxima

De acuerdo a los ensayos realizados obtuvimos los resultados detallados en la Tabla 25, lo cual establece los esfuerzos del hormigón.

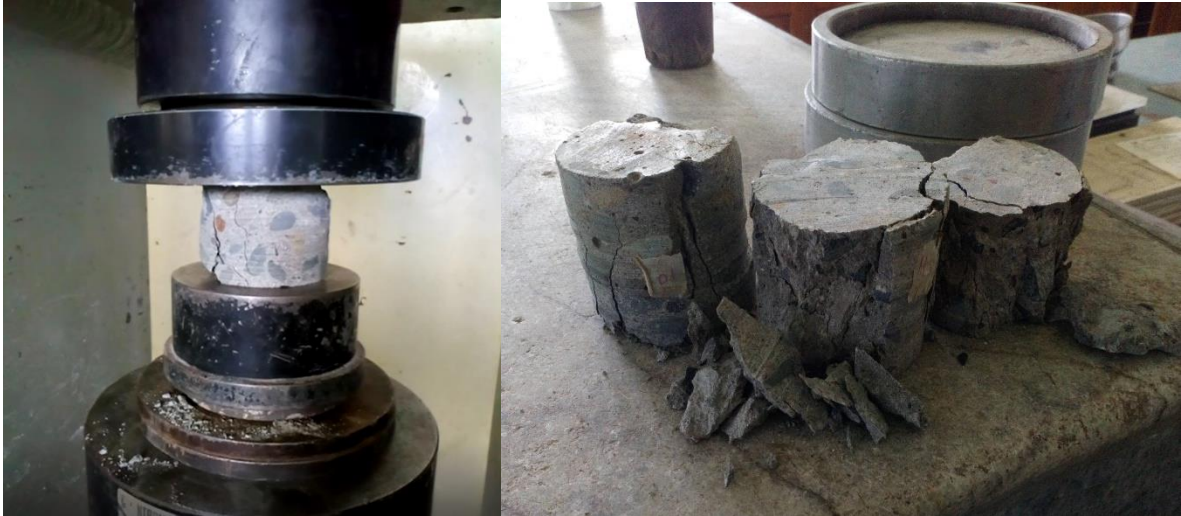
Cilindros sometidos a compresión

Calculamos el módulo de elasticidad y la deformación que los testigos, para determinar si cumplen con las condiciones iniciales de diseño o si cambiaron por el contacto con las aguas del estuario del Río Chone. Con el empleo de las ecuaciones citadas en el anterior capítulo, podemos determinar el máximo módulo de elasticidad, como podemos observar en la Tabla 27.

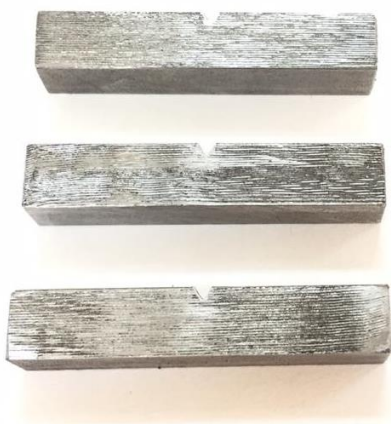
Figura 88

Testigos para la prueba de impacto

Las medidas de los testigos y los resultados los hemos plasmado en la Tabla 37 de lo cual obtuvimos la resiliencia y el módulo de elasticidad del Acero.

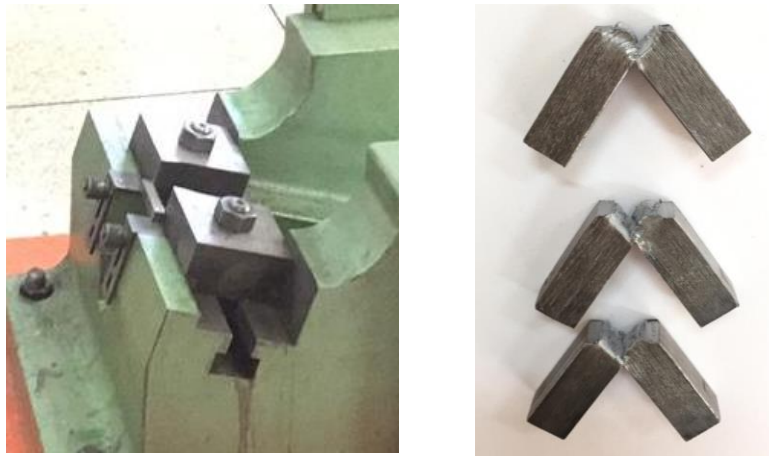
Figura 89

Deformación de las probetas después de la prueba Charpy

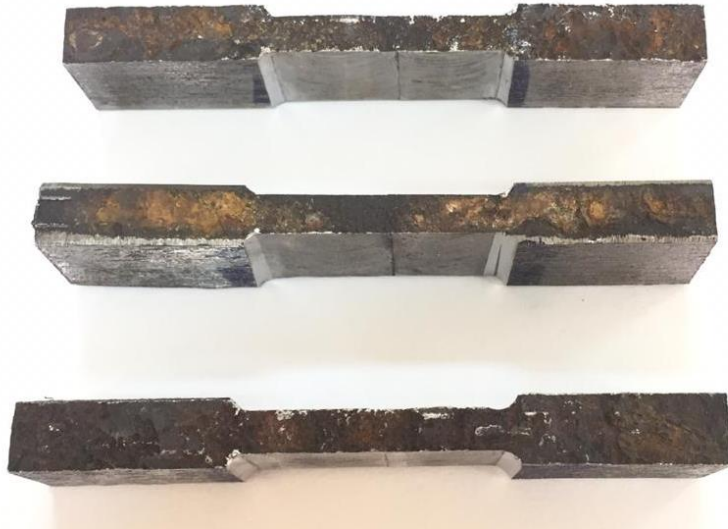
Figura 90

En esta prueba probaremos el nivel de tenacidad y plasticidad del acero A588 que ha sido empleada en las Pilas del puente Los Caras, y analizar si ha existido desgaste por corrosión u oxidación. Luego de realizar las probetas, con este método verificaremos la gráfica de tenacidad

Probetas para el ensayo de tracción del acero

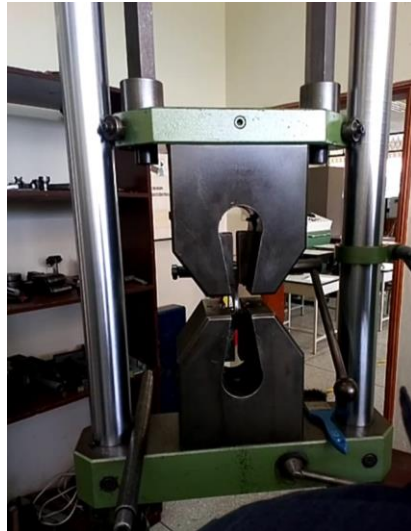
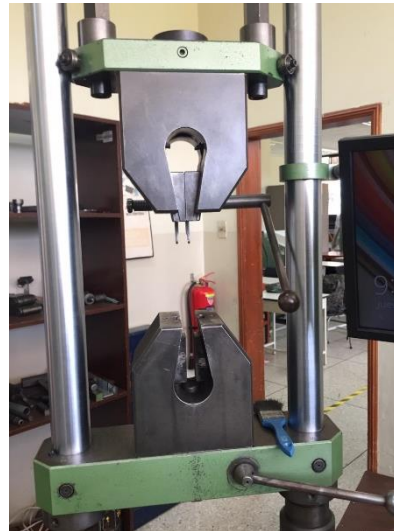
**Figura 91**

Prueba de tracción del acero

Esta constituye en una de las pruebas más importantes para determinar el estado del acero con respecto al estado de fluencia F_y y a la resistencia a la tracción última F_u , al igual que las deformaciones unitarias y la disminución del área ya que esta determina la deformidad volumétrica. Para lo cual se ha tomado un promedio de medida de la base y altura de las probetas utilizadas y con la transformación de Kgf a Kg/cm² determinamos las características mecánicas actuales del acero A588 tipo A. Obteniendo los resultados de la Pila 19, Pila11 y Pila35 que se detallan en las Tablas 38, Tabla 39 y Tabla 40.

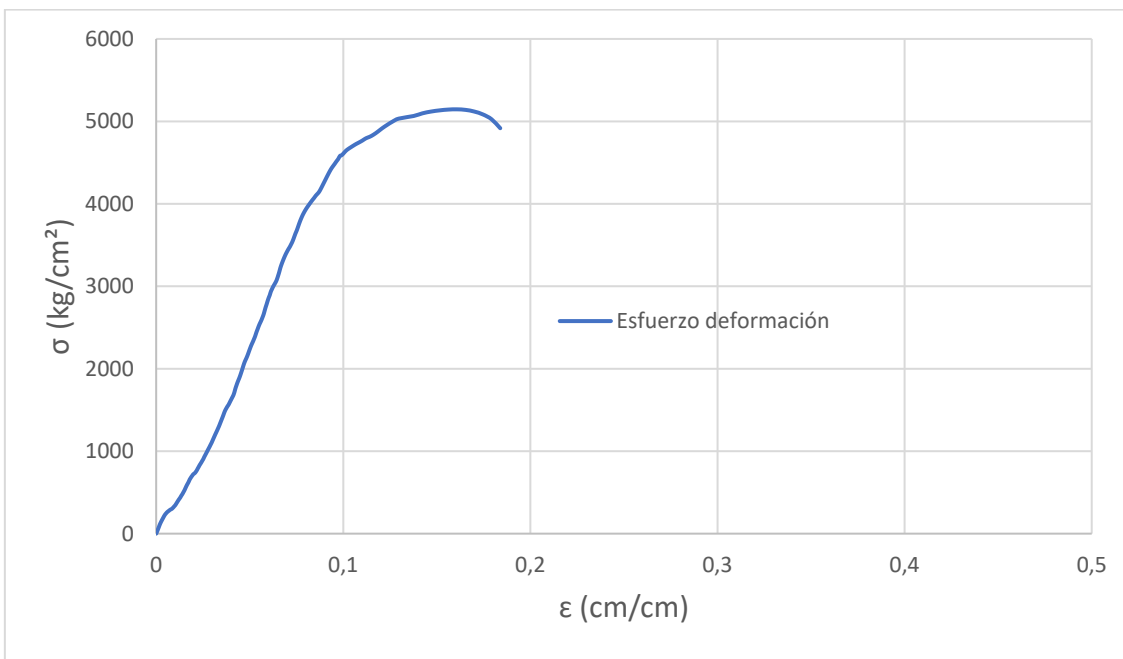
Esfuerzo de deformación de la pila 19

El límite elástico de la primera probeta en el ensayo es de 3959,908 kg/cm², es superior a 3515 kg/cm² que es el límite elástico y 5146,109 kg/cm² que es superior a 4421,40 kg/cm² con respecto al esfuerzo máximo que estipula la norma, y un porcentaje de elongación del 36,08%, superior 18% al exigido.

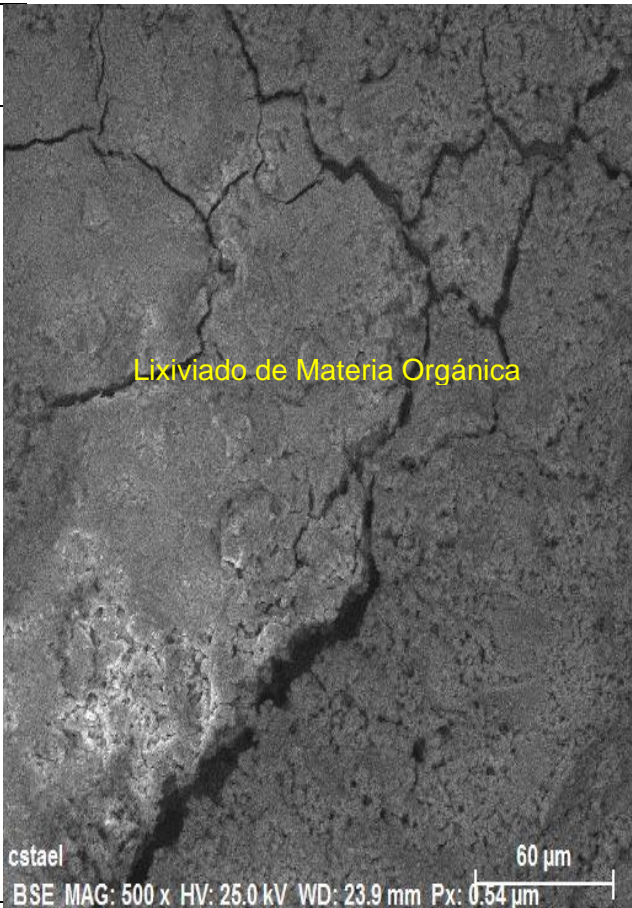
Organismos Encostrantes y Materia Orgánica adherida

Lixiviado de Materia Orgánica

cstael
BSE MAG: 500 x HV: 25.0 kV WD: 23.9 mm Px: 0.54 μm
60 μm
