**MONOGRAFÍA: PREVIO A LA OBTENCIÓN DEL TÍTULO DE  
TECNÓLOGO EN: MECÁNICA AERONAÚTICA MENCION  
AVIONES**

**“INSPECCIÓN DE 400 HORAS DE LAS PALAS PRINCIPALES DEL HELICÓPTERO LAMA 315-B, DE ACUERDO A LA TAREA DE MANTENIMIENTO 57.10.601-1/16, ESPECIFICADA EN EL MANUAL DE MANTENIMIENTO, PERTENECIENTE A LA BRIGADA DE AVIACIÓN DE EJÉRCITO N.15” PAQUISHA.”**

# Inspección de las palas principales del helicóptero Lama 315- B, en base a la tarea de mantenimiento 57.10.601-1/16.

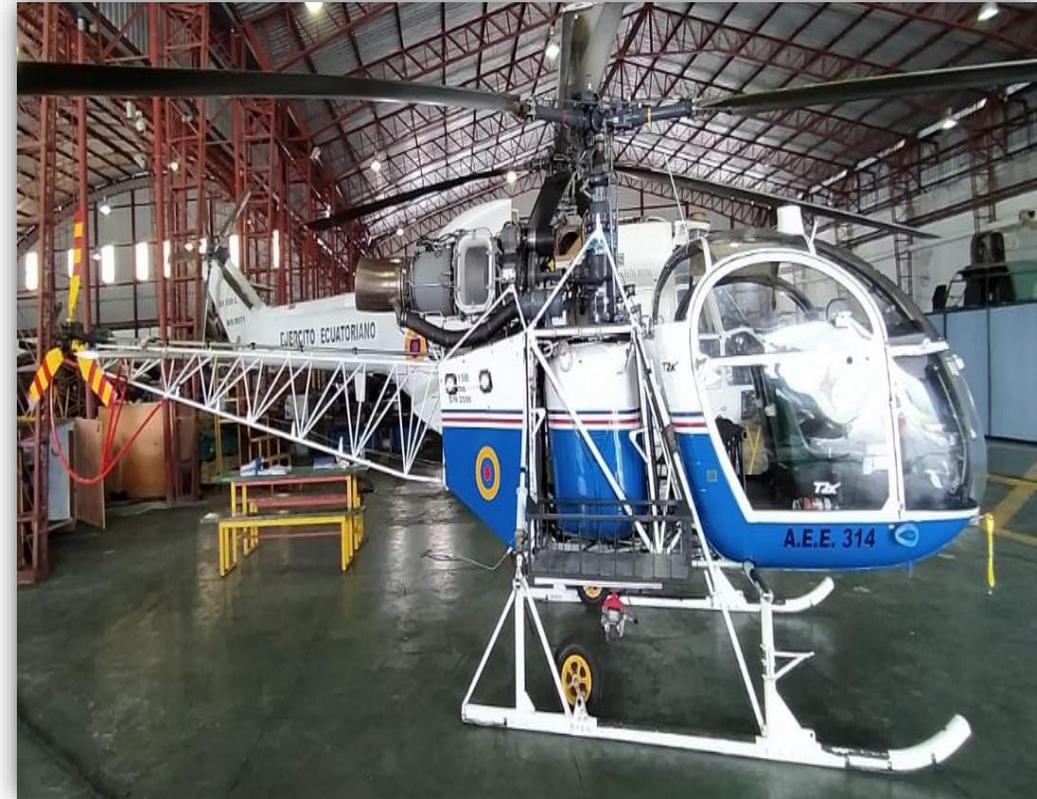
Fabricación	Francesa
Motor	Artouste
Velocidad máxima	113 nudos
Velocidad de crucero	90 nudos
Techo máximo	23000 pies
Autonomía de vuelo	2:30 horas
Tren de aterrizaje	Con patines
Tipo de vuelo	VFR/ IFR
Tripulación	2 pilotos y 3 pasajeros

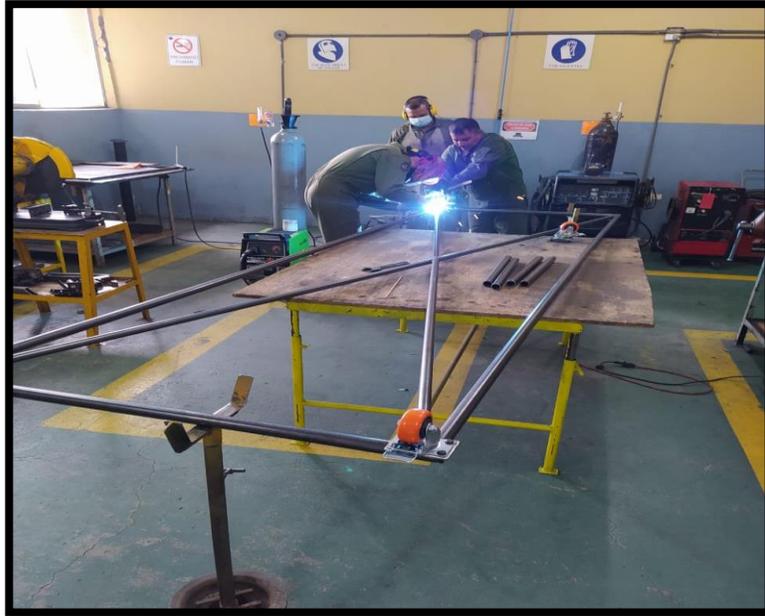
Ya con la estructura armada, se desbastó los excesos de puntos de suelda.

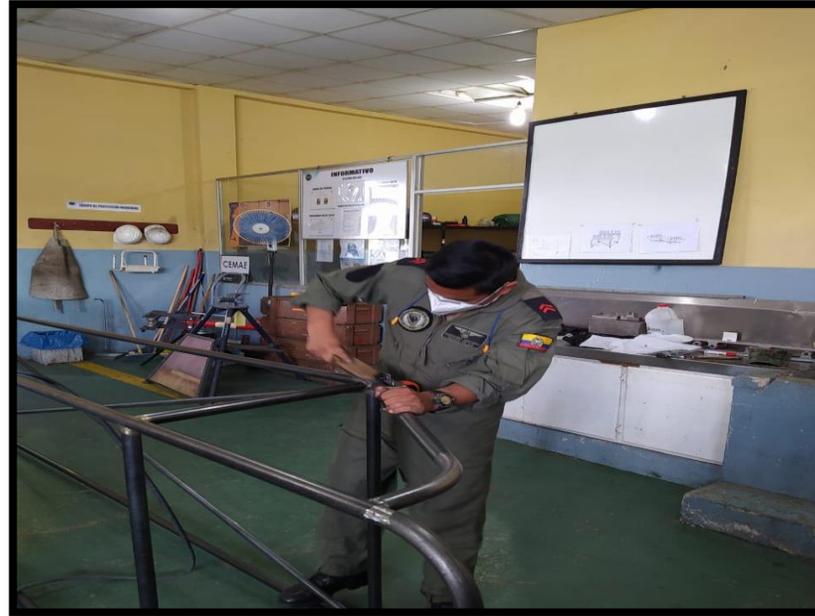
Se montó los caballetes sobre la estructura y se pintó el coche.

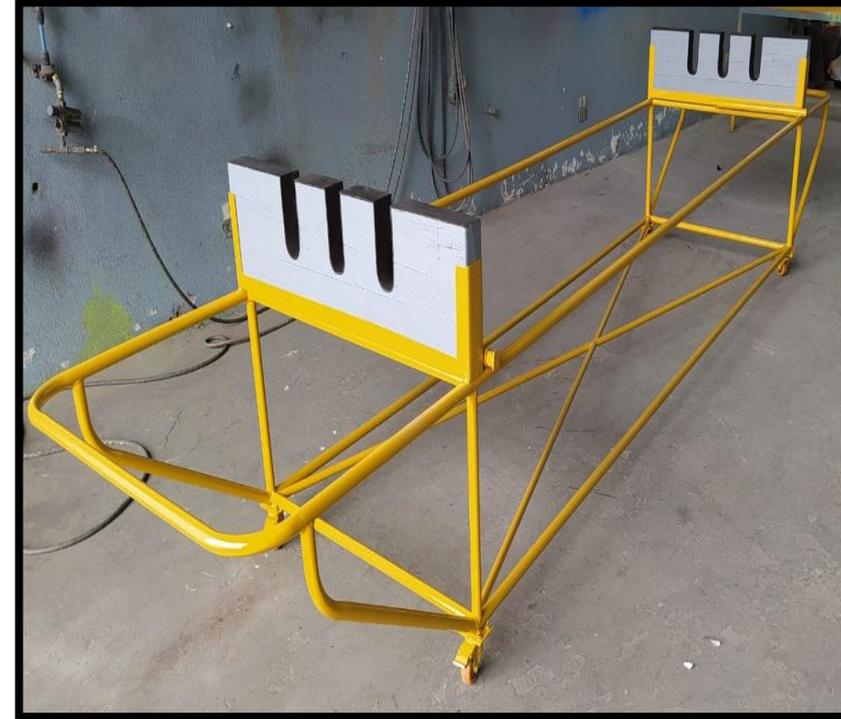
Se colocó las protecciones sobre los caballetes y se terminó la construcción del coche

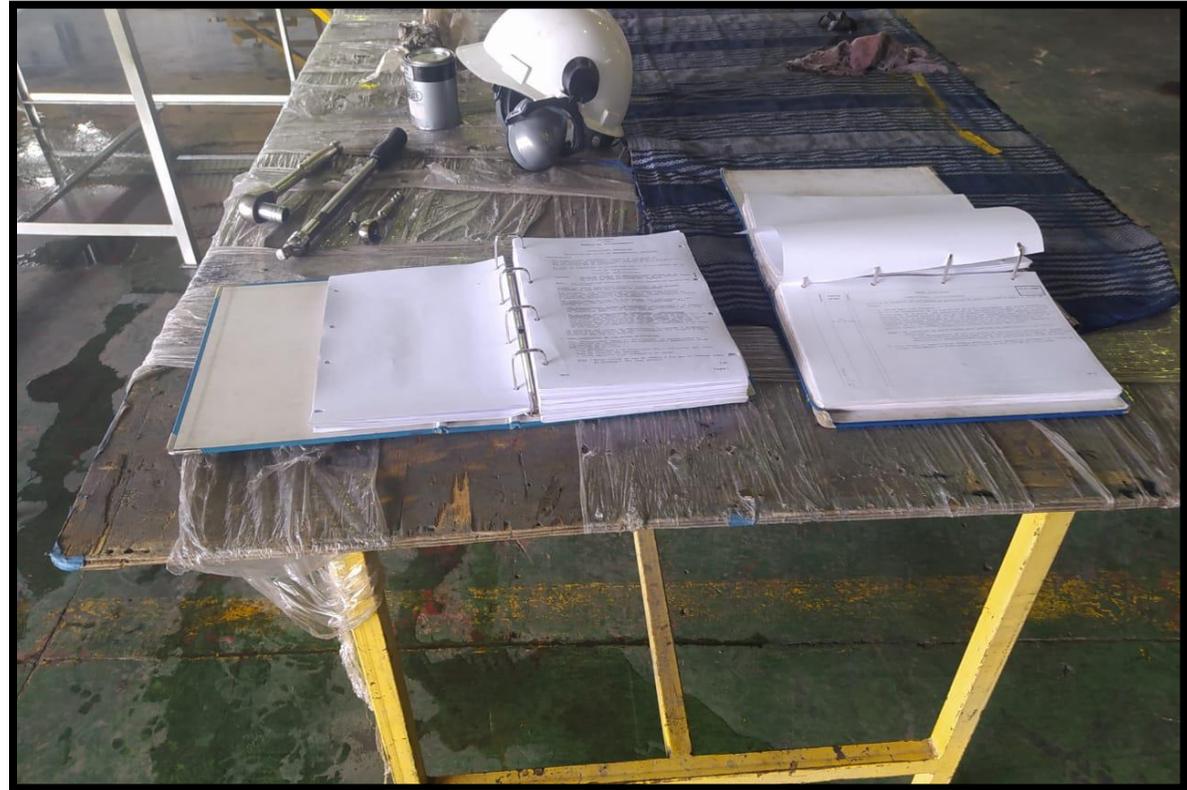
Como primer punto para iniciar el trabajo utilizó el manual de mantenimiento de la aeronave para ubicar la tarea de mantenimiento y las herramientas a utilizar y se montó la mesa de trabajo.

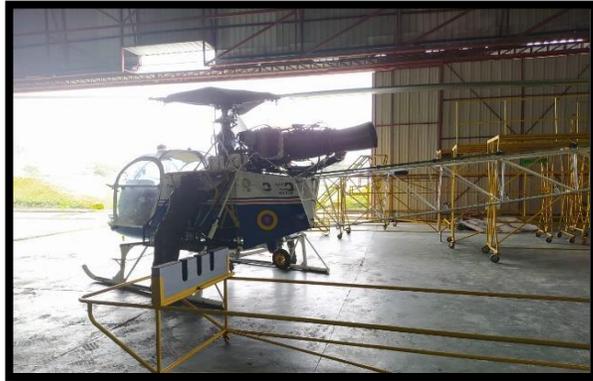
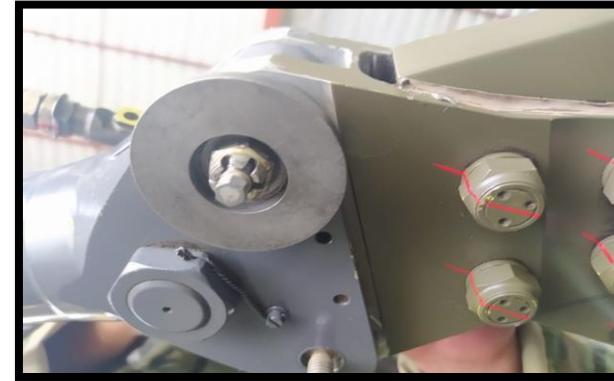
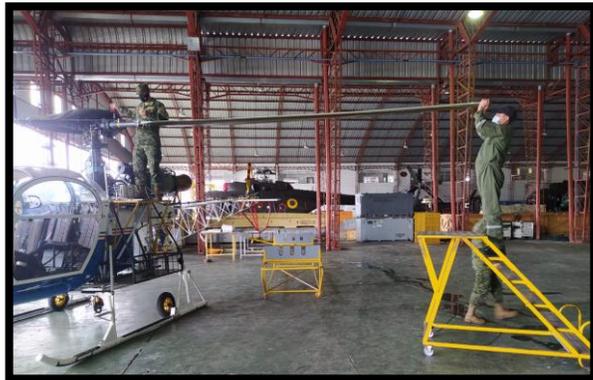
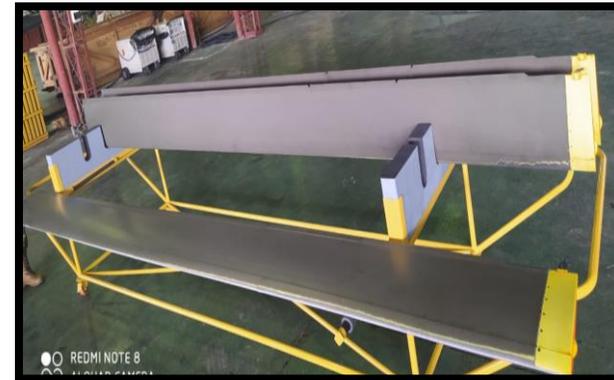
Se Procedió con el desmontaje de la pala, siguiendo los pasos detallados en la tarea de mantenimiento, se necesitó la ayuda de dos técnicos

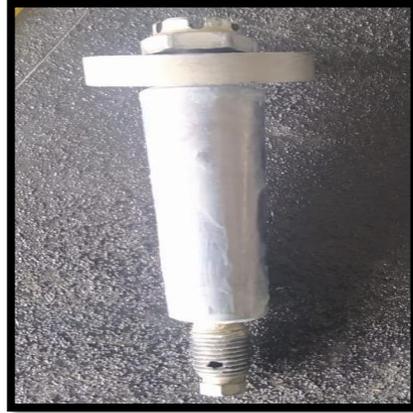
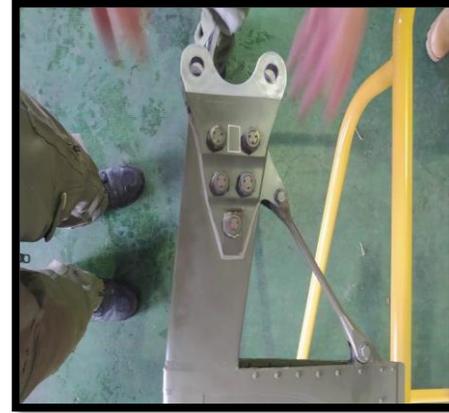
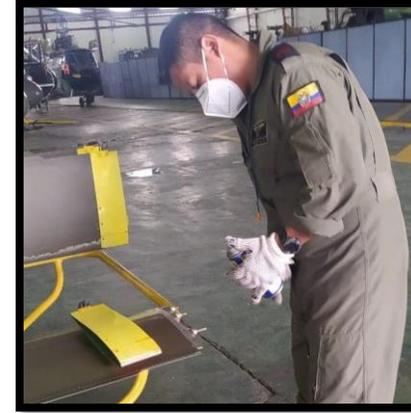
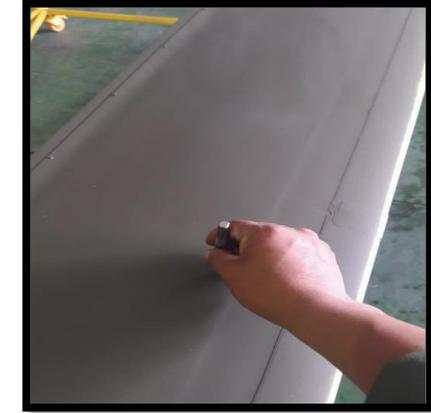
Se continuó con la inspección, realizando una revisión detallada a cada elemento, como se puede observar en las siguientes imágenes.

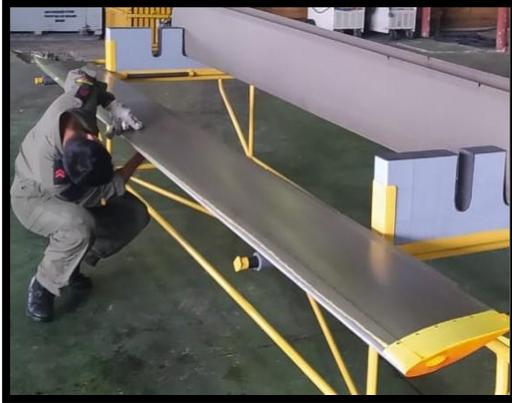
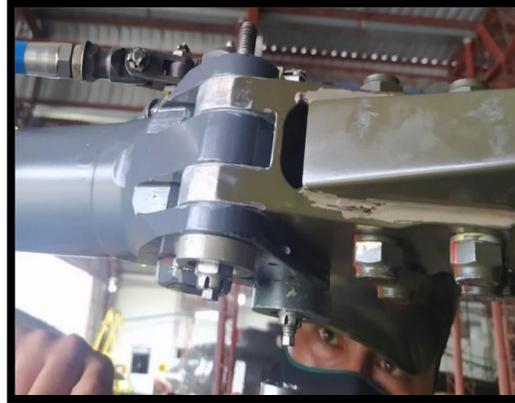
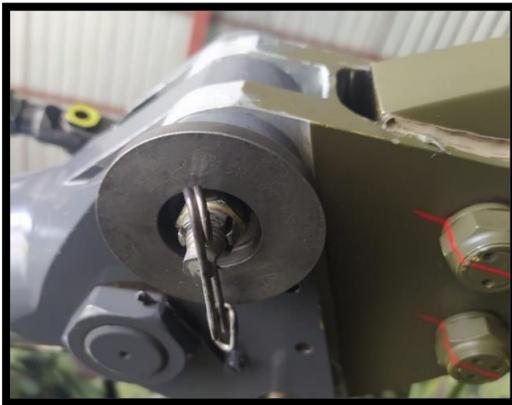
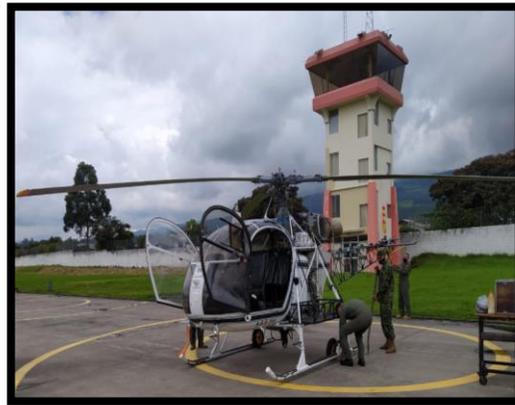
Esta tarea de mantenimiento ayudo a detectar suciedad dentro de las punteras de las palas, el resto de componentes de las palas se encontraban en buen estado, además cabe mencionar que la herramienta implementada cumplió con el objetivo para la cual fue construida, reduciendo el tiempo de forma significativa de la inspección.

- • Se ejecutó la inspección de 400 horas a las palas principales del helicóptero Lama 315-B, se revisó orificios y herrajes del pie de pala, el revestimiento de las palas no tenía grietas, se verificó que las bandas de acero inoxidable que cubren el borde de ataque no tengan desprendimientos. Lo que se encontró fue suciedad, se procedió a limpiar las palas con tela pañal y detergente especial para revestimiento de aeronaves. Finalmente, las palas fueron montadas en el helicóptero nuevamente.
