**Inspección visual del Ewis del motor N° 2 Roll- Royce Viper del avión escuela Hawker
Siddeley de la Unidad de Gestión de Tecnologías**

Carrera de Tecnología en Mecánica Aeronáutica Mención Motores

Monografía, previo a la Obtención del título de Tecnólogo en Mecánica Aeronáutica Mención
Motores

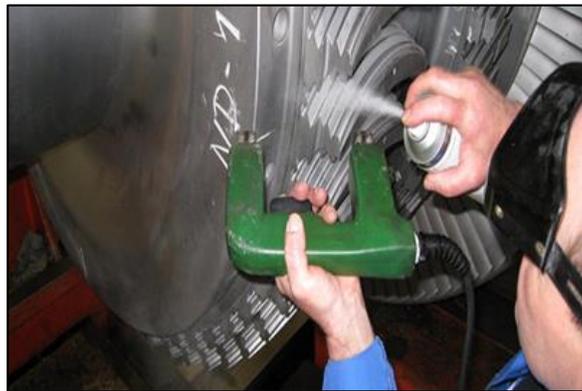
Figura 5

Ensayo por Partículas Magnéticas

Nota: En esta imagen observamos la forma de cómo se realiza la detección de fisuras en la estructura de un motor. Tomado de [https://www.tuv.com/peru/es/magnetic-particle-inspection-\(mpi\)-services.html](https://www.tuv.com/peru/es/magnetic-particle-inspection-(mpi)-services.html)

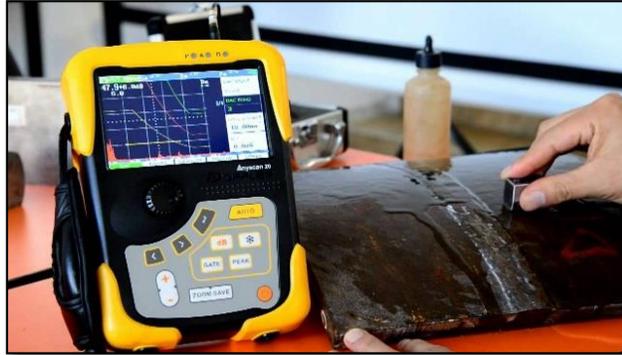
Figura 7

Ensayo por Ultrasonido.

Nota: En esta imagen observamos la aplicación del ultrasonido en una determinada pieza, comprobando si esta posee fisuras internas o no. Tomado de <http://arco-weld.pe/servicio/ultrasonido-convencional/>

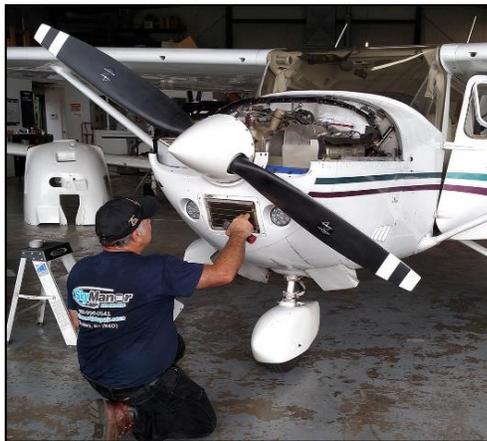
Figura 10

Inspección Visual

Nota: En esta imagen observamos cómo se realiza una inspección visual a la estructura de la aeronave buscando posibles anomalías. Tomado de <https://www.josemiguelatehortua.com/practicas-estandar/tips-criterios-de-inspecci%C3%B3n/>

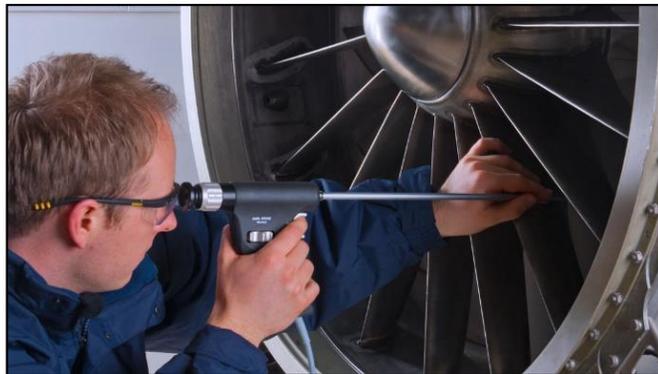
Figura 11

Inspección Visual detallada

Nota: En esta imagen observamos cómo se realiza una inspección visual a la estructura de la aeronave buscando posibles anomalías. Tomado de <https://www.josemiguelatehortua.com/practicas-estandar/tips-criterios-de-inspecci%C3%B3n/>

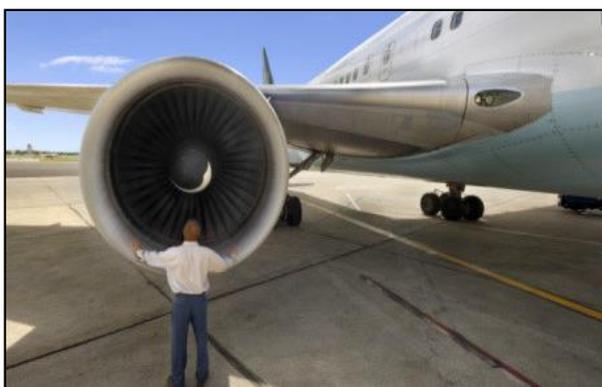
Figura 12

Inspección Visual de la estructura

Nota: En esta imagen observamos cómo se realiza una inspección visual a la estructura de la aeronave buscando posibles anomalías. Tomado de <https://www.josemiguelatehortua.com/practicas-estandar/tips-criterios-de-inspeccion/>

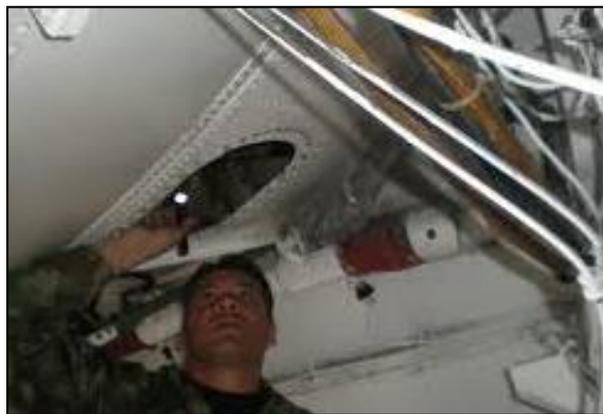
Figura 13

Inspección Visual con una linterna

Nota: En esta imagen observamos la forma en que el uso de una linterna facilita la visibilidad de la aérea a inspeccionar. Tomado de <https://www.josemiguelatehortua.com/practicas-estandar/tips-criterios-de-inspecci%C3%B3n/>

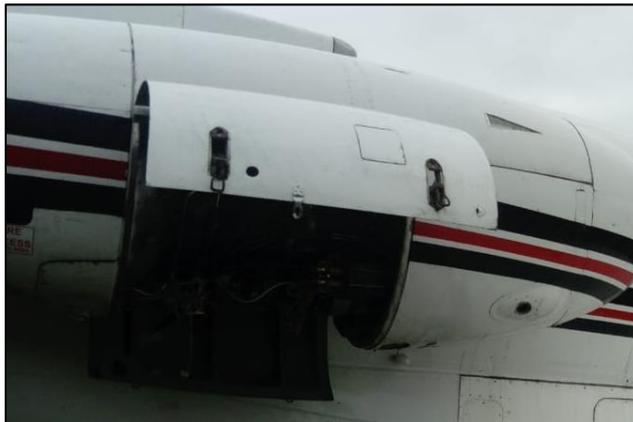
Figura 23*Capotas del motor*

NOTA: se realizó una inspección de los seguros de la capota del motor para comprobar si estaban dañados o con corrosión para lo cual se limpió la corrosión dejando en buen estado los mismos.

Nota: para el acceso a la sección de la práctica de mantenimiento debe abrirse las capotas del motor.

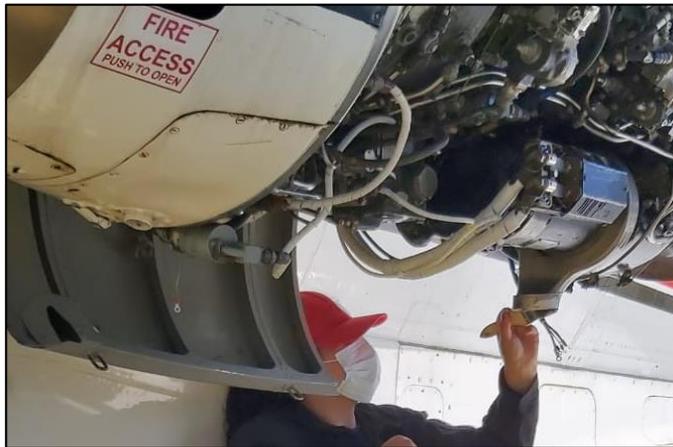
Limpieza del cableado

Nota: para la limpieza del cableado eléctrico se utilizó alcohol el cual no daña los cables, con ayuda de guaype y una brocha se procedió a retirar la suciedad presente en los mismos.

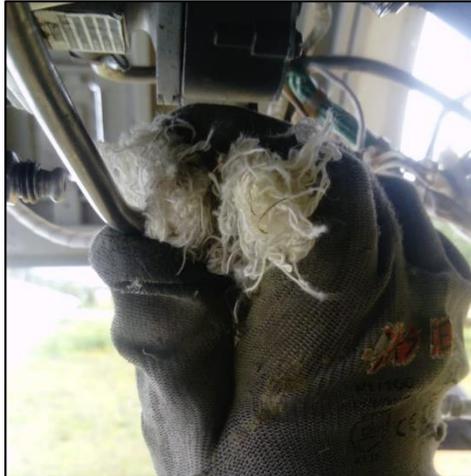
Limpieza de conectores

Nota: para la limpieza de conectores se utilizó limpia contactos evitando de esta manera daños en los conectores.

Para la limpieza de conectores eléctricos es importante el uso de un limpiador de contactos que cumpla con las características necesarias evitando de esa manera el daño de cada contactor, para este procedimiento se debe desconectar con cuidado cada uno de los conectores marcándolos para evitar posibles confusiones al momento de volver a instalarlos, una vez desconectados utilizar un limpiador de contactos ya que de esta manera se podrá realizar la inspección sin inconvenientes y con mejor claridad.

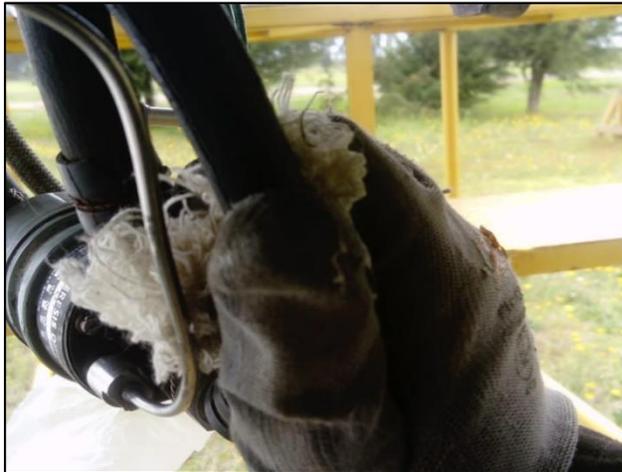
Limpieza de abrazaderas

Nota: se debe tener en cuenta que al momento de limpiar las abrazaderas no utilizar cepillos de alambre que pueden causar corrosión.

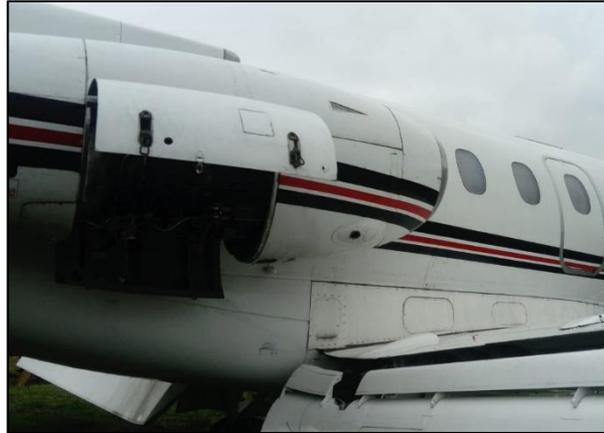
Figura 28

Verificación de fuentes de energía

Nota: se comprobó que la aeronave no contaba con conexiones de energía por lo que se realizó la práctica sin ningún inconveniente.

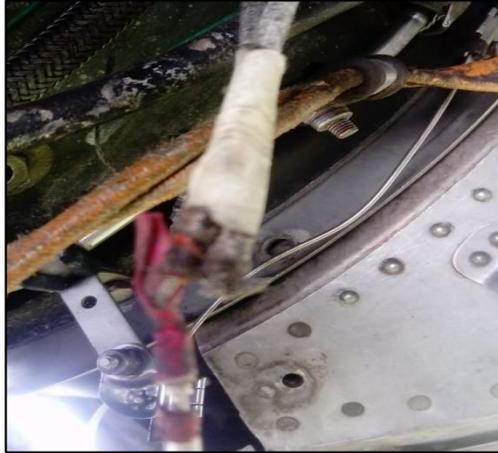
Daño de cables

Nota: En la siguiente imagen se puede ver como se encuentra el daño presente en el cableado eléctrico debido al deterioro del mismo.

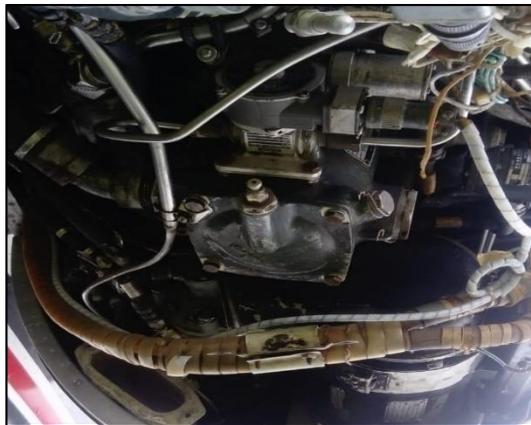
Cableado eléctrico suelto

Nota: en la siguiente imagen se puede observar como el cableado eléctrico se encuentra suelto provocando daños en los mismos.

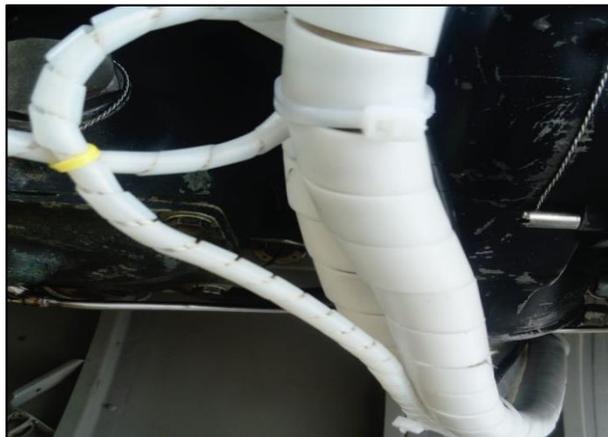
Cambio de protección

Nota: en la siguiente imagen se puede observar el cambio de protección de cableado eléctrico.

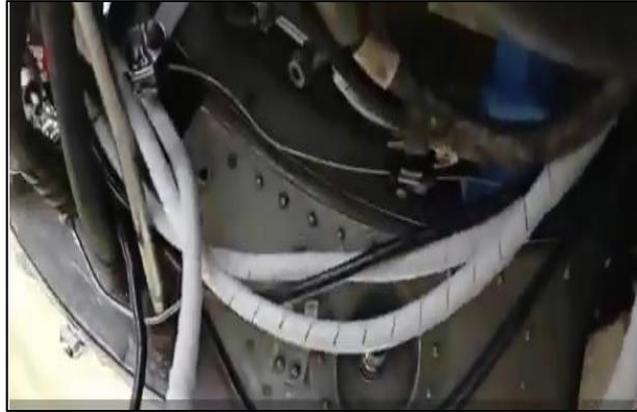
Figura 32*Cableado atado*

Nota: en la siguiente imagen se puede observar el cableado eléctrico con ataduras y amarras plásticas en mal estado.

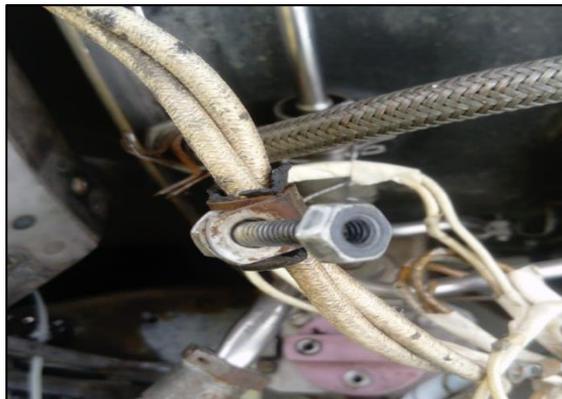
Figura 33*Cambio de protección del cableado*

Nota: en la siguiente imagen se puede observar el cambio de protección y la colocación del cableado en su lugar adecuado.

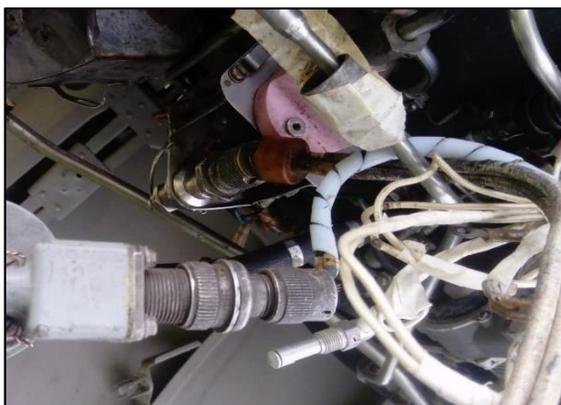
Cableado mal ubicado

E) Se verifico que el cableado eléctrico este unido o colocado de manera que no pueda ser susceptible a daños por el almacenamiento, desplazamiento y vibraciones que pueda ocurrir. Se comprobó que algunos cables se encontraban colocados de manera que no permitía su movilidad siendo esto una de las mayores causas de daño en el cableado debido a la presión que soportaba, fueron retirados y colocados de manera adecuada.

Nota: en esta imagen se puede observar que el cableado está ubicado en lugares donde no debe ir de tal manera que se genera un daño en los mismos.

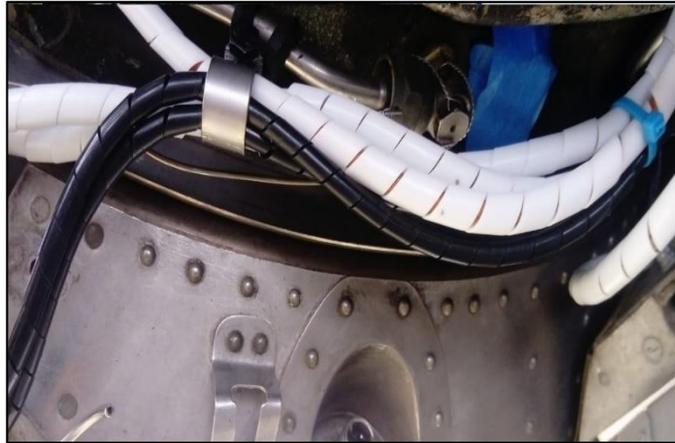
Figura 35*Colocación del cableado eléctrico*

Nota: en esta imagen se puede observar la correcta colocación del cableado eléctrico con el uso de abrazaderas en buen estado.

E) se comprobó que algunos cables eléctricos estaban mal colocados lo cual genero daño en los mismos debido al calor ejercido en los mismo y por el mismo daño de los líquidos al ser estos derramados sobre el cableado, para lo cual se colocó en el lugar adecuado y se sujetó de manera adecuada con las abrazaderas metálicas ya amarras plásticas.

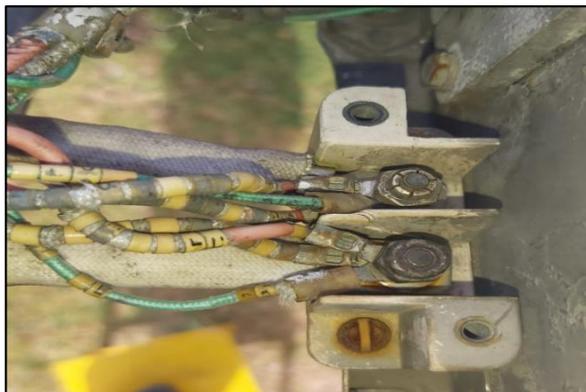
Áreas de difícil acceso

Nota: en la siguiente imagen se puede observar cómo se encuentran los cables ubicados en lugares de difícil acceso.

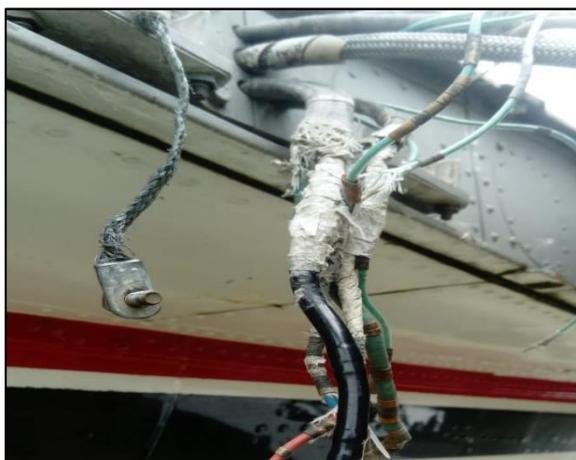
Daño de los cables

Nota: en esta imagen se puede observar el deterioro del cableado eléctrico presente en los diferentes cables.

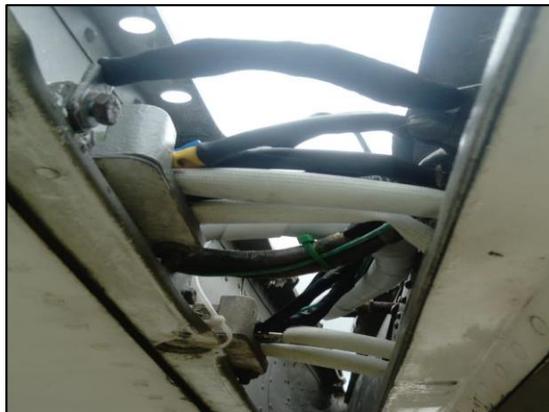
Cableado conectado adecuadamente

Nota: en la siguiente imagen se puede observar cómo se realizó la conexión de todo el cableado con su debida protección.

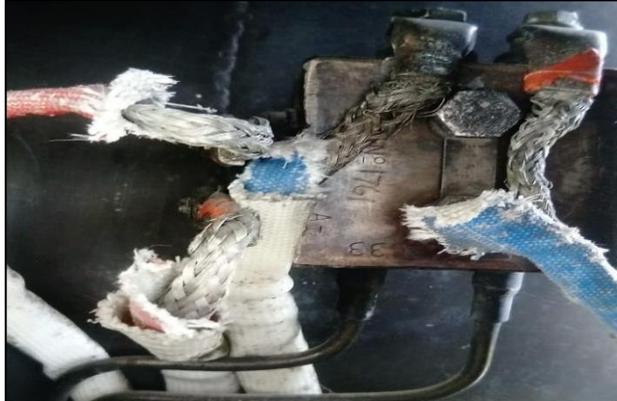
Daño en la protección del cableado

Nota: en la siguiente imagen se puede observar cómo se encontraba la protección de los cables del motor.

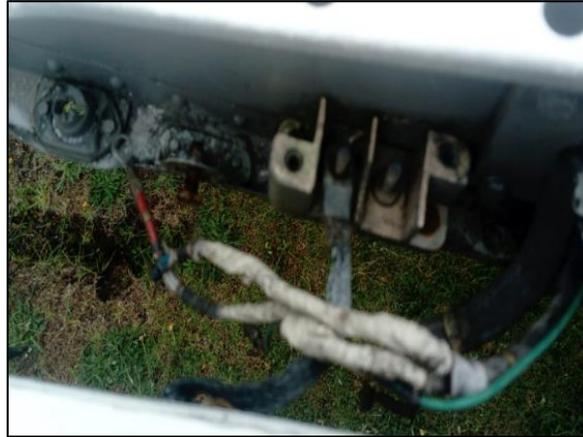
Parte exterior del cableado eléctrico

Nota: en la imagen se puede observar como se encontraba el cableado eléctrico en la parte exterior del motor.

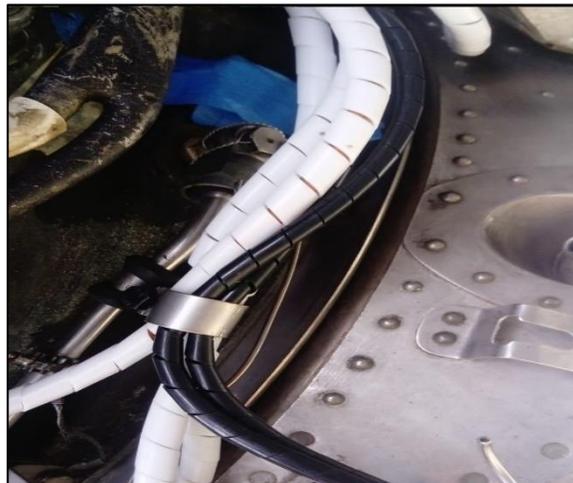
Protección de cableado con espiral de cables

Nota: se puede observar como en la imagen está colocado la protección de los cables al igual que la sujeción de los mismos con abrazaderas metálicas.

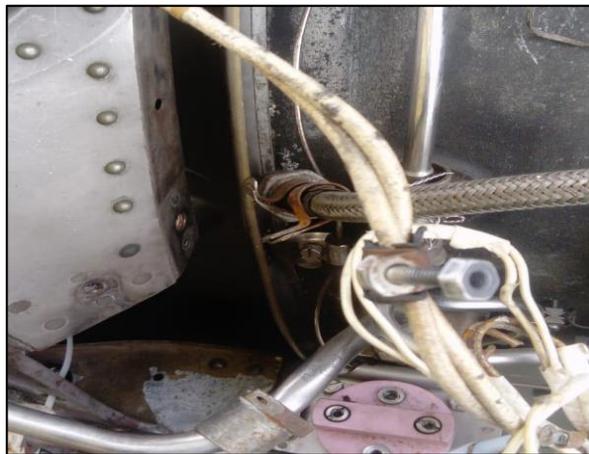
Cableado atascado

Nota: en la siguiente imagen se puede observar como algunos cables estén colocados en lugares inadecuados para lo que el uso de abrazaderas ya amarras plásticas fue de gran ayuda.

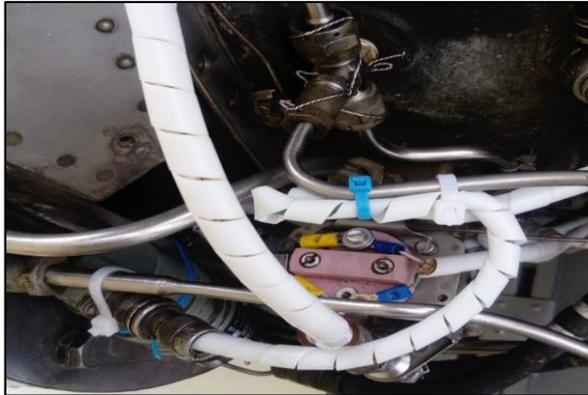
Cableado mal enrutado

Nota: en la siguiente imagen se puede observar como el cableado eléctrico se encuentra en lugares inadecuados generando así un daño en los mimos.

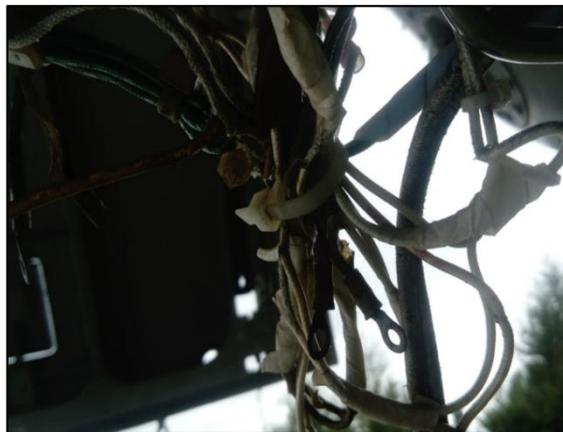
Cableado en mal estado por mal tiempo

Nota: se encontró que la mayoría de los cables estaban colocados de manera que podrían generar daño a los mismos, por lo que se cambió la protección de los cables y se los coloco en el lugar adecuado.

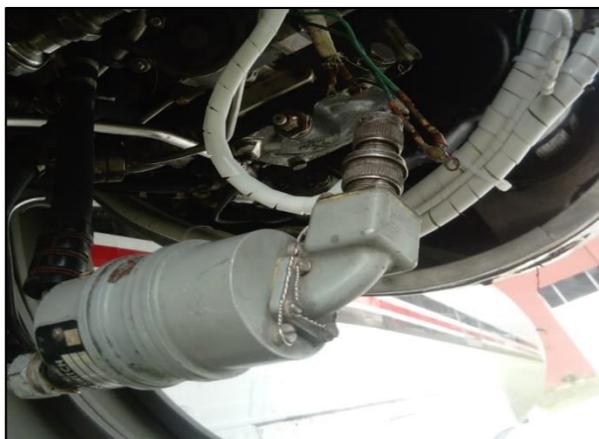
Comprobación de goteo

Nota: en la siguiente imagen se puede observar que los componentes del motor no presentan goteo por lo que se puede proseguir con la instalación y cambio del cableado eléctrico.

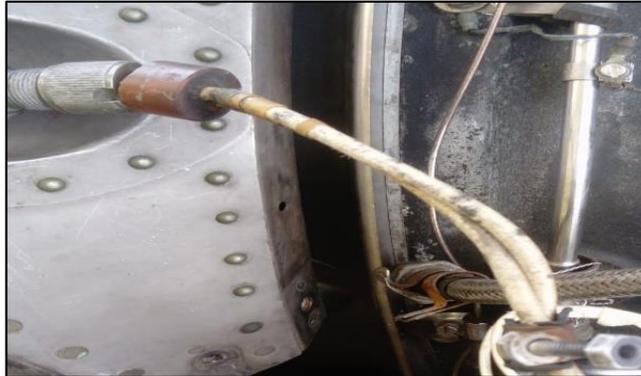
Conectores eléctricos

Nota: en la siguiente imagen e puede ver como se encuentran los conectores eléctricos.

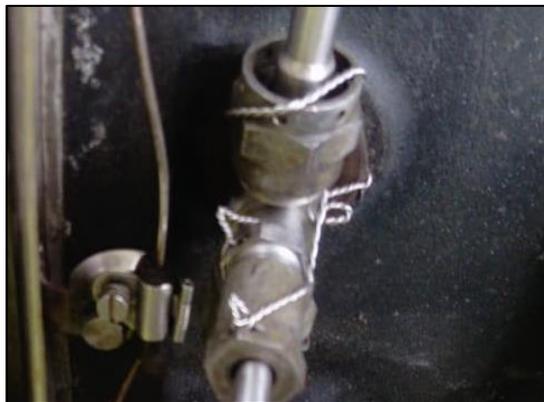
Figura 48

Tuercas de acoplamiento

Nota: en la siguiente imagen se puede observar cómo se encurtan las tuercas de acoplamiento de diferentes tuberías.

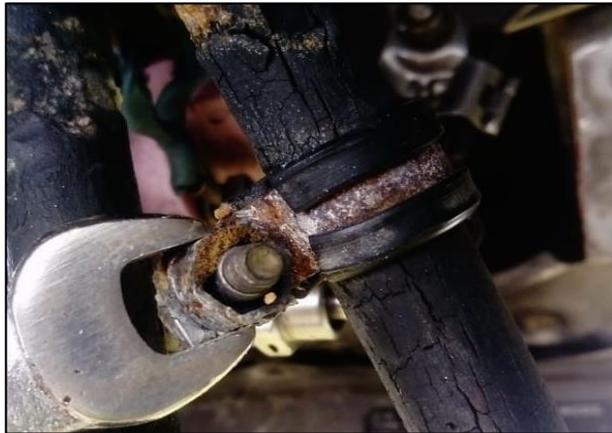
Abrazaderas metálicas

Nota: se puede observar cómo se encuentran las abrazaderas con daño en las mismas.

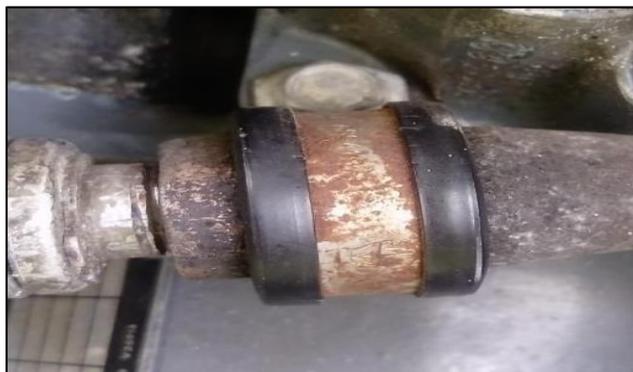
Tuercas de las abrazaderas

Nota: se puede observar el año de las abrazaderas y el daño de las tuercas por la corrosión.

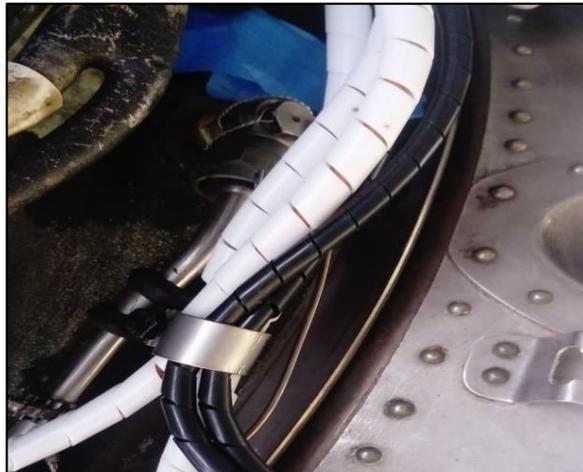
Colocación de nuevas abrazaderas.

Nota: se puede observar como las nuevas abrazaderas están colocadas en buen estado.

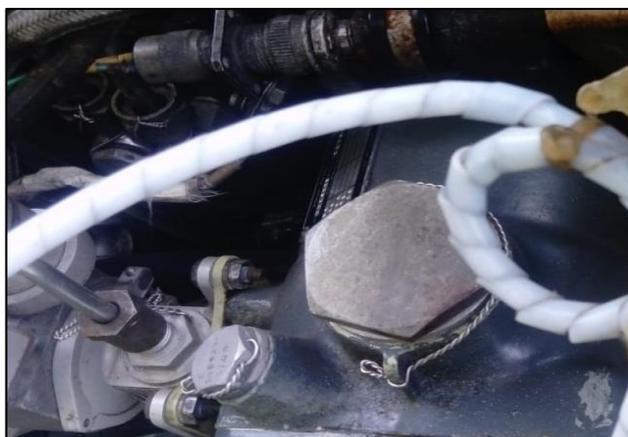
Reemplazo del cableado

Nota: se puede observar como los cables han sido cambiados de manera que están colocados de manera correcta.

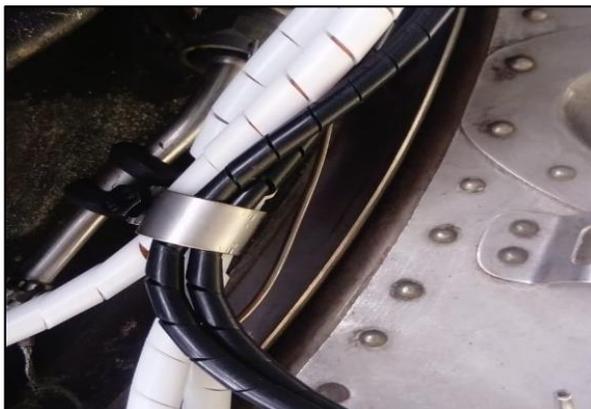
Protección plástica de las abrazaderas

Nota: se puede observar en la siguiente imagen como están colocadas las nuevas abrazaderas en su lugar adecuado.

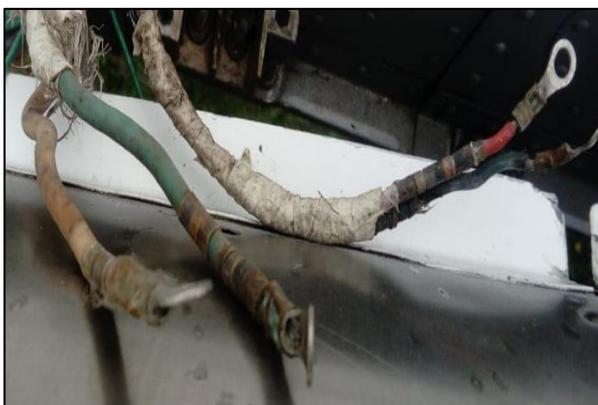
Terminales eléctricos

Nota: se puede observar cómo están deteriorados los diferentes terminales.
