**Inspección de la sección caliente (hot section inspection) de los motores rolls –  
royce viper 522, mediante la técnica de boroscopia, en la aeronave Hawker Siddeley hs  
125 perteneciente a la Unidad de Gestión de Tecnologías de la Universidad de las  
Fuerzas Armadas ESPE**

Monografía, previo a la obtención del título de Tecnólogo en Mecánica Aeronáutica  
mención motores

19 de marzo del 2021

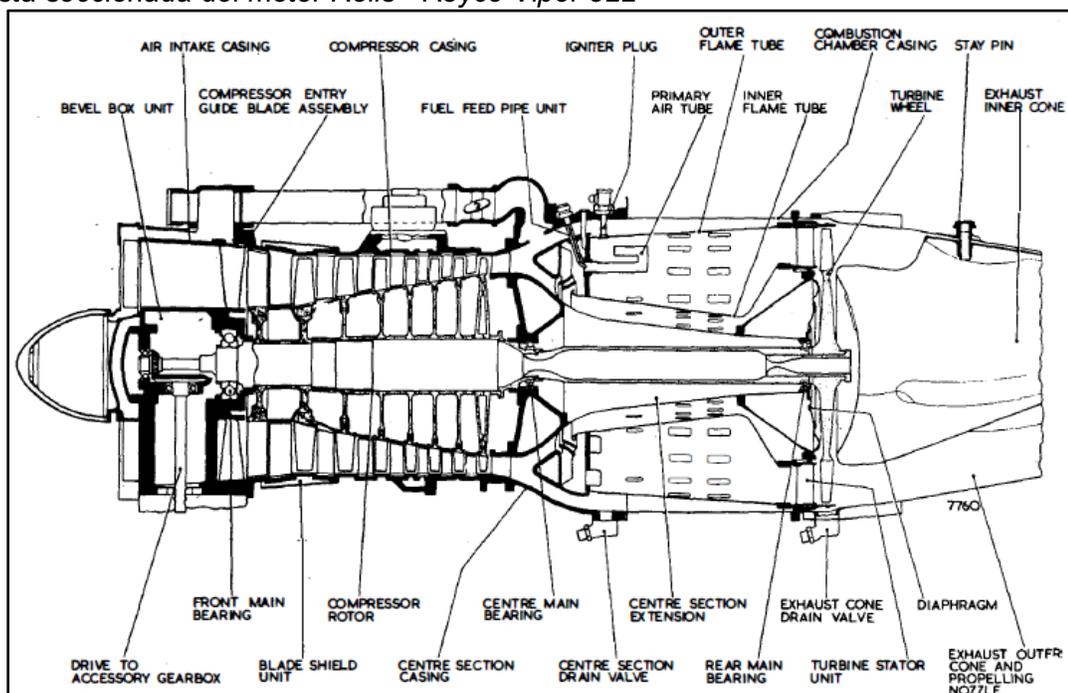
**Figura 4**  
 Vista seccionada del motor Rolls - Royce Viper 522

*Nota.* El gráfico muestra la vista seccionada del motor Rolls - Royce Viper 522 donde se pueden observar los diferentes componentes. Tomado de (HS 125 Aircraft Maintenance Manual, 2003).

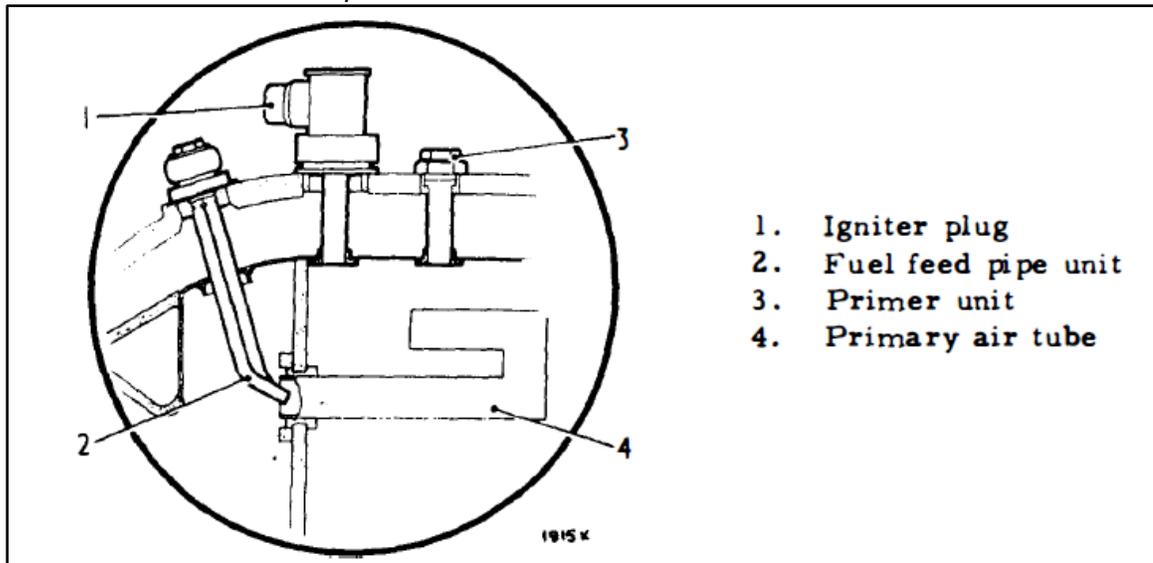
Vista detallada de los componentes de la cámara de combustión

*Nota.* El gráfico muestra los diferentes componentes que conforman la cámara de combustión del motor Rolls - Royce Viper 522. Tomado de (HS 125 Aircraft Maintenance Manual, 2003).

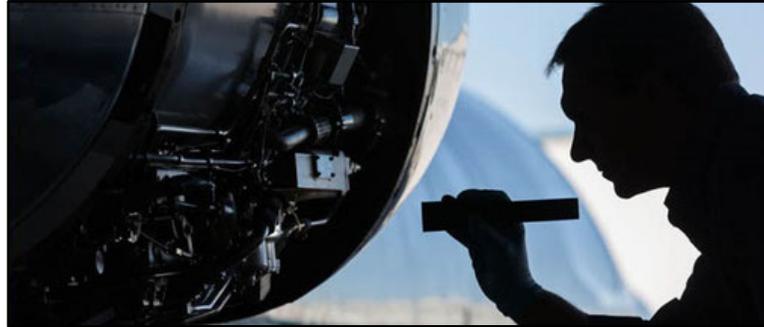
**Figura 17**

*Linternas para la inspección de aeronaves*

*Nota.* El gráfico muestra el uso de las linternas utilizadas para la inspección de aeronaves. Tomado de (INGENIERÍA Y ESTRUCTURAS AERONÁUTICAS, 2013).

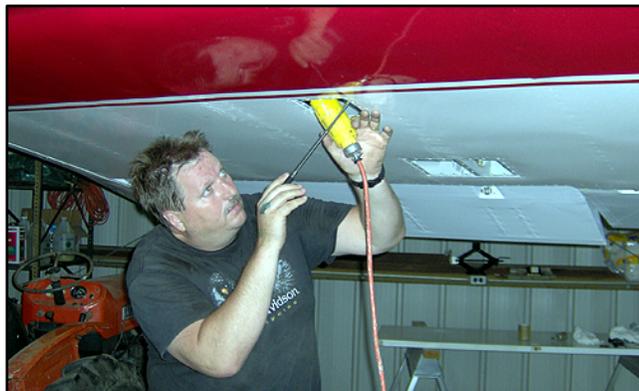
**Figura 18**

Se usa un espejo de inspección para ver un área que no está en la línea de visión normal. El espejo debe ser del tamaño apropiado para ver fácilmente el componente, con la superficie reflectante libre de suciedad, grietas, revestimiento desgastado, etc., y una junta giratoria lo suficientemente apretada para mantener su ajuste.

*Espejos para la inspección de aeronaves*

*Nota.* El gráfico muestra el uso de los espejos utilizadas para la inspección de aeronaves. Tomado de (Phase One Flight Testing, 2008).

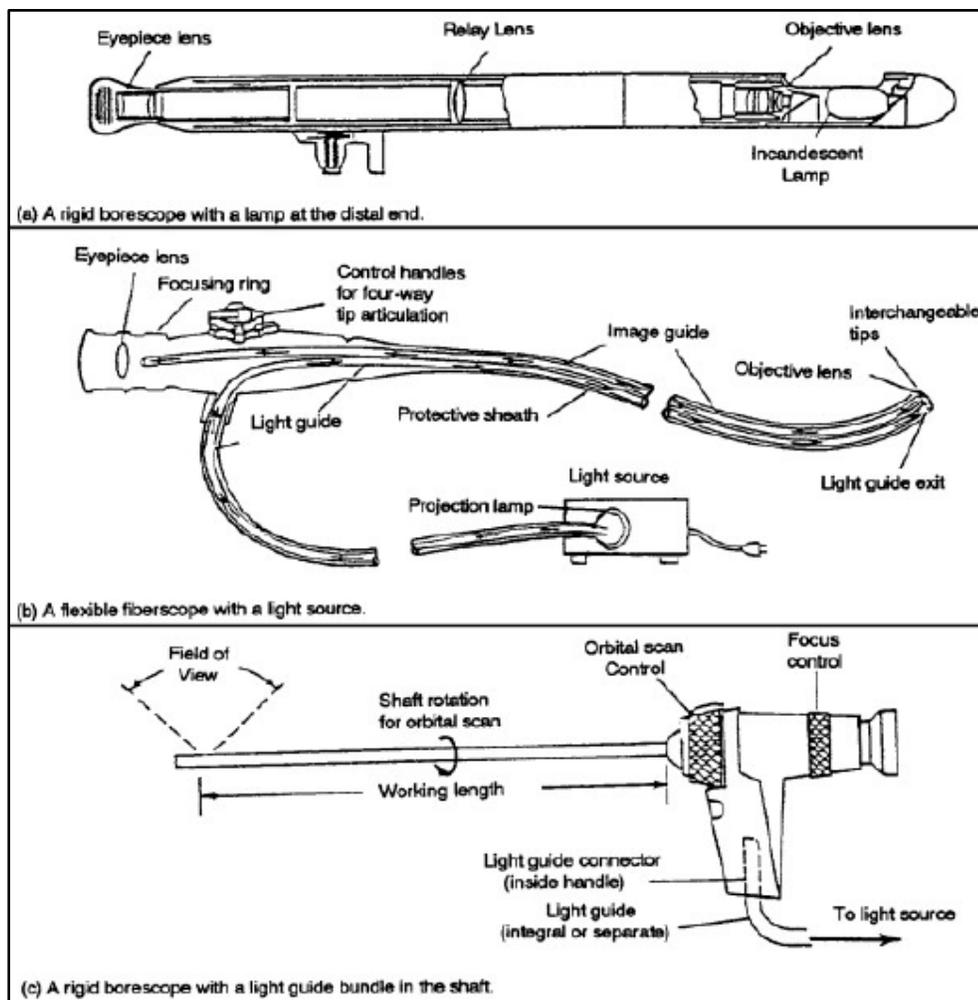
Diseños típicos de boroscopios

*Nota.* El gráfico muestra diseños típicos de boroscopios. (a) A rigid borescope with a lamp at the distal end, (b) A flexible fiberscope with a light source, (c) A rigid borescope with a light guide bundle in the shaft. Tomado de (Advisory Circular AC 43.13-1B, 1998).

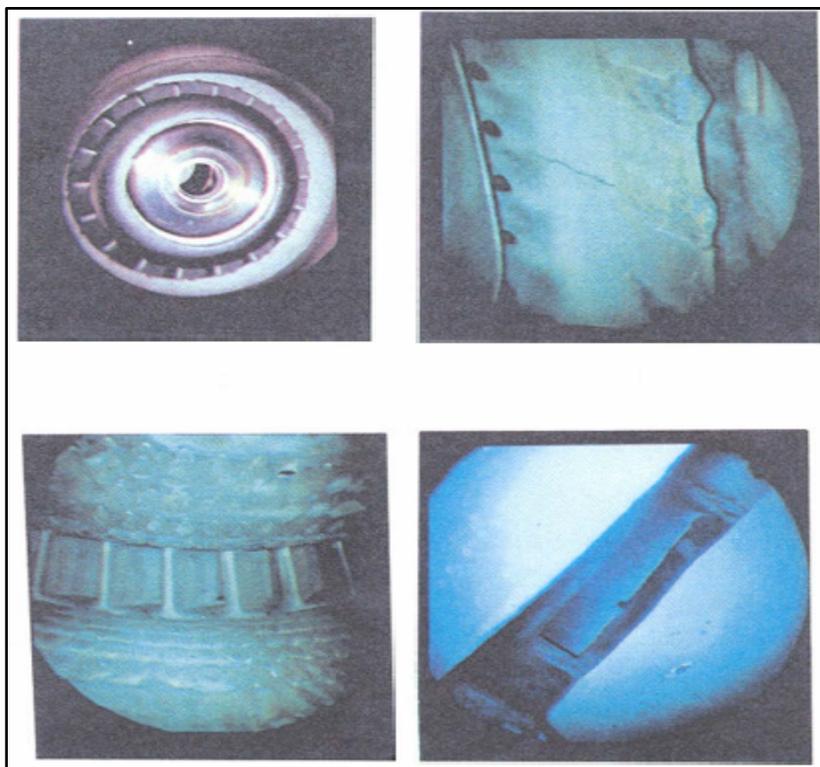
*Defectos típicos vistos a través de un fiberoSCOPIO flexible*

*Nota.* El gráfico muestra los defectos típicos vistos a través de un fiberoSCOPIO flexible en componentes de un motor a reacción. Tomado de (Advisory Circular AC 43.13-1B, 1998).

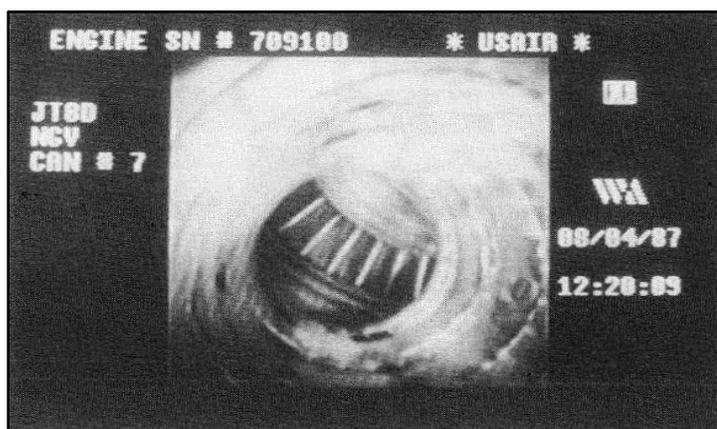
#### **Figura 22**

*Discrepancias cámaras de combustión motor JT8D*

*Nota.* El gráfico muestra las discrepancias encontradas dentro de las cámaras de combustión de un motor JT8D, los mismos que deben incluirse en un informe. Tomado de (Advisory Circular AC 43.13-1B, 1998).

Por último, se debe documentar todas las discrepancias mediante un informe escrito, fotografía y/o grabación de video para una evaluación adecuada como se muestra en la Figura 22. El valor total de la inspección visual se puede realizar solo si se mantienen registros de las discrepancias encontradas en los componentes inspeccionados. El tamaño y la forma de la discontinuidad y su ubicación en la pieza deben registrarse junto con otra información pertinente, como retrabajo realizado o disposición. La inclusión en un informe de algún registro visible de la discontinuidad hace que el informe sea más completo.

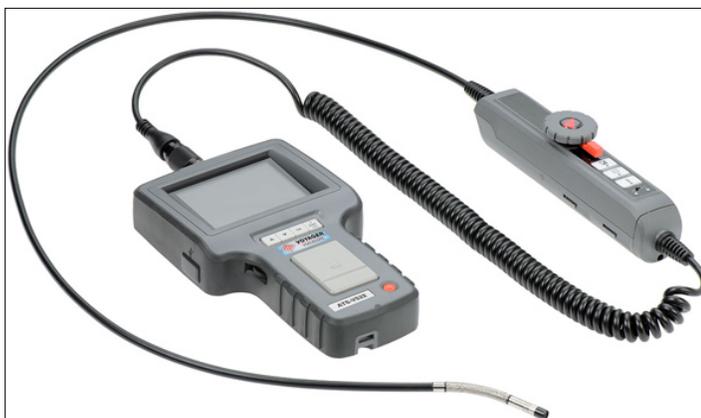
**Figura 23**

*Boroscopio articulado ATS VOYAGER*

*Nota:* La imagen muestra el boroscopio ATS VOYAGER articulado para ser utilizado en la inspección indirecta de las zonas calientes de los motores.

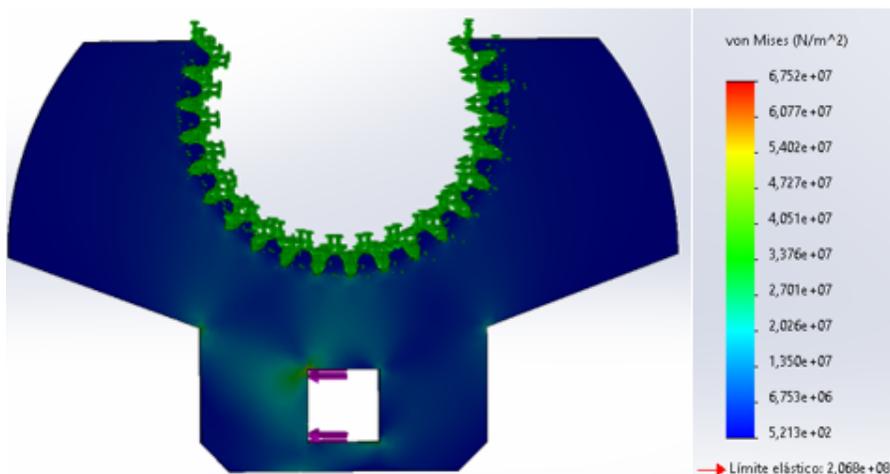
*Limite de elasticidad von Misses*

*Nota:* El grafico muestra la representación del trinquete diseñado en solidworks para verificar la fuerza aplicada en su límite de elasticidad.

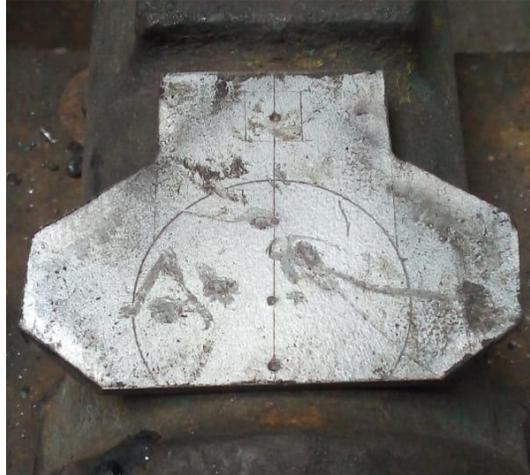
**Figura 29**

*Trazo mecánico en la superficie del metal*

*Nota:* Esta imagen representa el dibujo de la forma de la herramienta especial para ser mecanizada y remover las bujías de los motores.

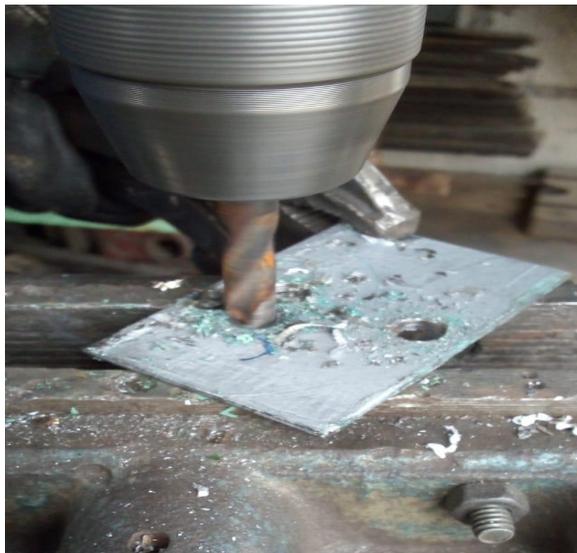
**Figura 30**

*Devanado de perforación del material*

*Nota:* Como se aprecia en la imagen la mecanización por perforación de puntos adecuados previo al corte del material.

Se procedió a la perforación del material con un taladro de pedestal y una broca de  $\frac{1}{2}$  en el eje de soporte o sujeción de la racha y alrededor de la circunferencia interna y externa para realizar los cortes necesarios y determinar la forma adecuada de acuerdo al trazo que se realizó en la superficie del material.

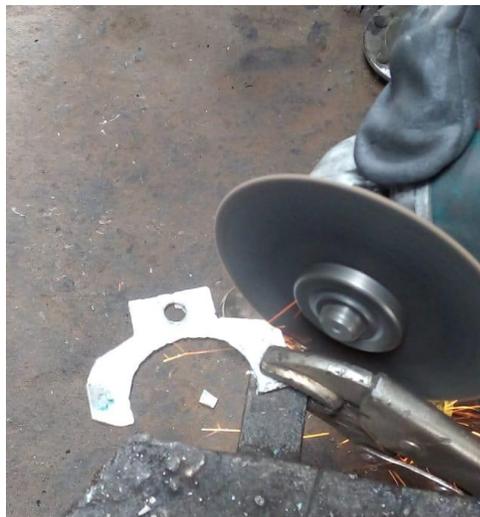
#### **Figura 31**

*Corte del perfil plano*

*Nota:* En la imagen se observa el corte del material para delimitar su forma adecuada de acuerdo al diseño original.

Una vez realizado la perforación del material se procedió al corte con ayuda de una moledora, paño de presión y prensa fija para sostener el componente que se mecanizo para delimitar la forma adecuada y los acabados de acuerdo al diseño original, obteniendo un componente estilizado y funcional para ser acoplado el elemento dentado de la guía de la bujía.

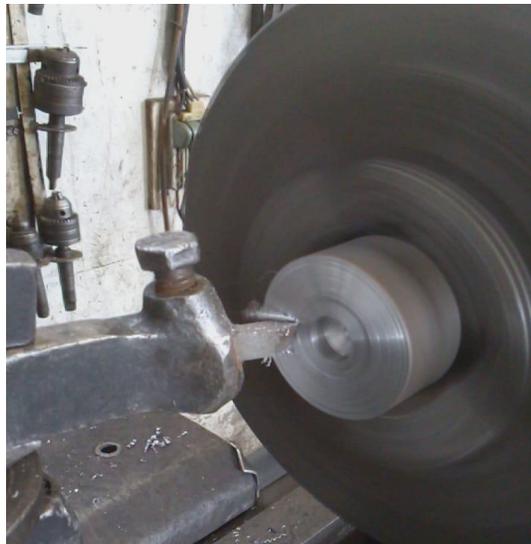
#### **Figura 32**

*Torneado del eje dentado*

*Nota:* Esta imagen representa el torneado del eje dentado para acoplarlo al material de soporte.

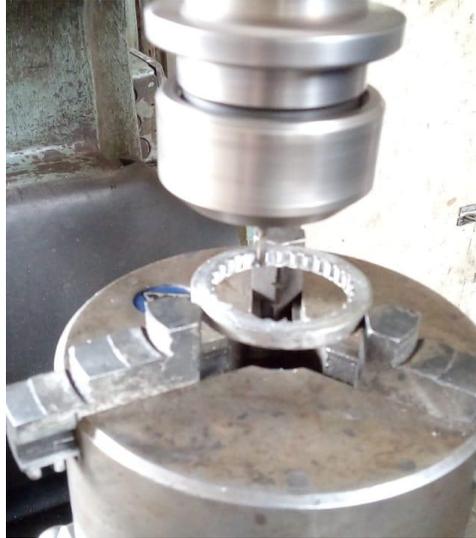
**Figura 33**

*Fresado del eje dentado*

*Nota:* Como se aprecia en esta imagen el fresado del eje dentado de la herramienta especial para remover la tuerca de la bujía.

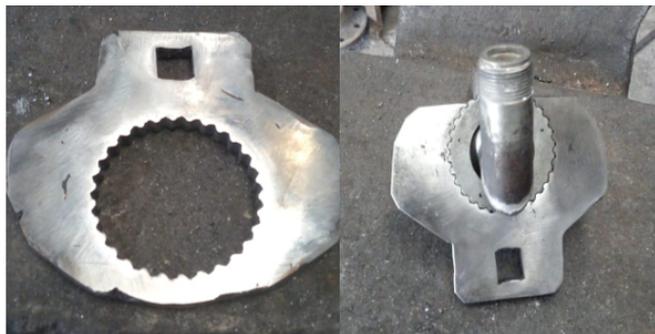
*Herramienta especial terminada*

*Nota:* Esta imagen representa la herramienta especial terminada y comprobada en la tuerca de la bujía para ser probada en las áreas de los motores.

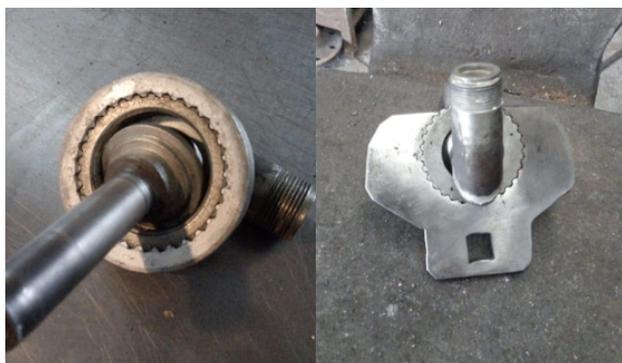
**Figura 35**

Acoplamiento en la tuerca de la bujía

*Nota:* Como se aprecia en la imagen la herramienta especial se acopla en perfección

con la tuerca de la bujía para realizar la práctica de mantenimiento.

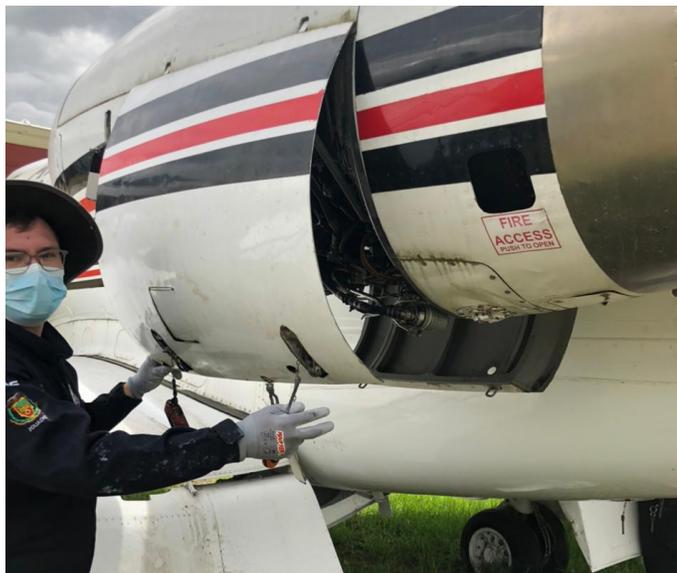
La cubierta inferior se compone de dos compuertas aseguradas con un elemento de bloqueo obturado de presión, el mismo elemento se presiona en un lado del bloqueo para liberar el obturador que asegura las compuertas, se apertura el mecanismo y libera las compuertas inferiores donde ya se puede divisar la parte inferior interna del motor y sus componentes de la zona caliente.

**Figura 36***Remoción cubierta superior*

*Nota:* El grafico muestra la remoción de la cubierta inferior para obtener acceso al puerto de la bujía del motor.

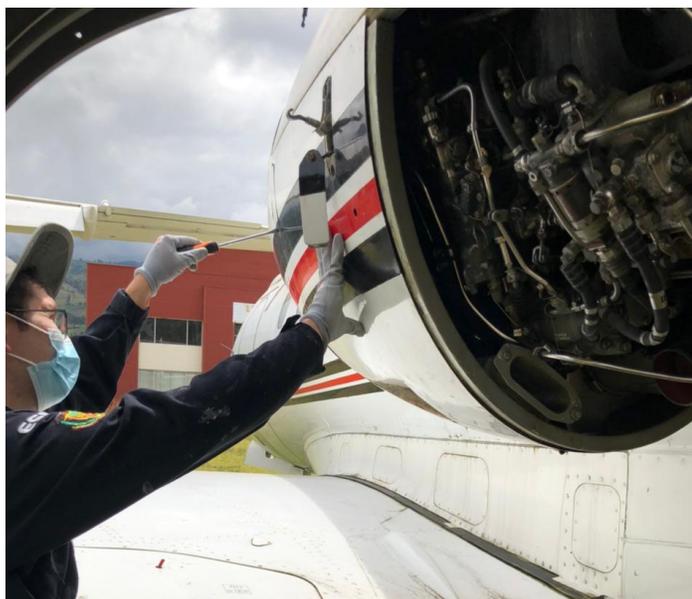
**Figura 37**

*Remoción de la cubierta delantera inferior del motor*

*Nota:* Esta imagen representa la remoción de la cubierta inferior delantera para obtener mayor movilidad en la inspección del motor.

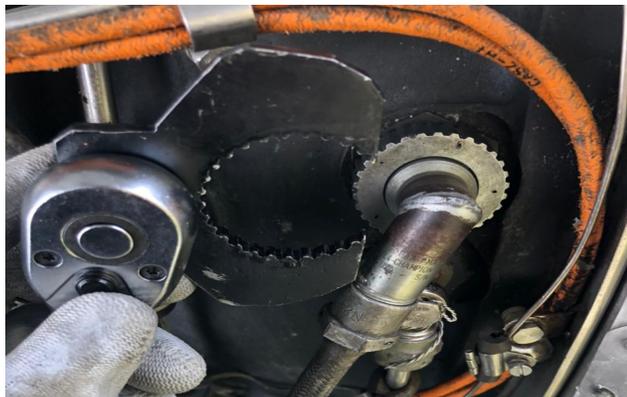
**Figura 38**

*Área de la bujía sin obstrucción*

*Nota:* En la imagen se observa que el espacio de la bujía se encuentra sin obstrucción para poder ejecutar la remoción de la bujía.

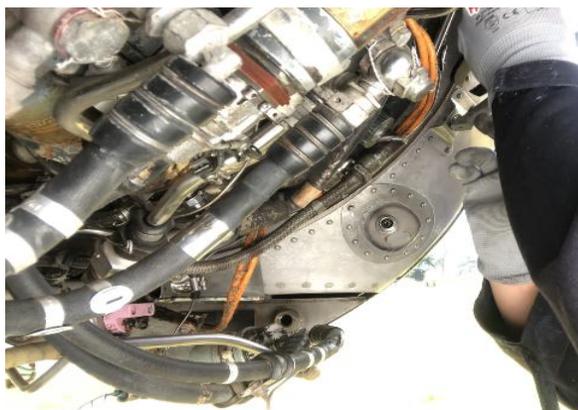
**Figura 39**

Remoción de cañerías y cables para acceso

*Nota:* Como se observa en la imagen el trabajo de remoción de cañerías y cables para acceder al puerto de la bujía que va ser removida

De acuerdo al manual de mantenimiento MM 80-20-21 (**ANEXO A**), página 201, literal A, numerales 1 al 3, figura 201, donde se menciona la remoción de la bujía con

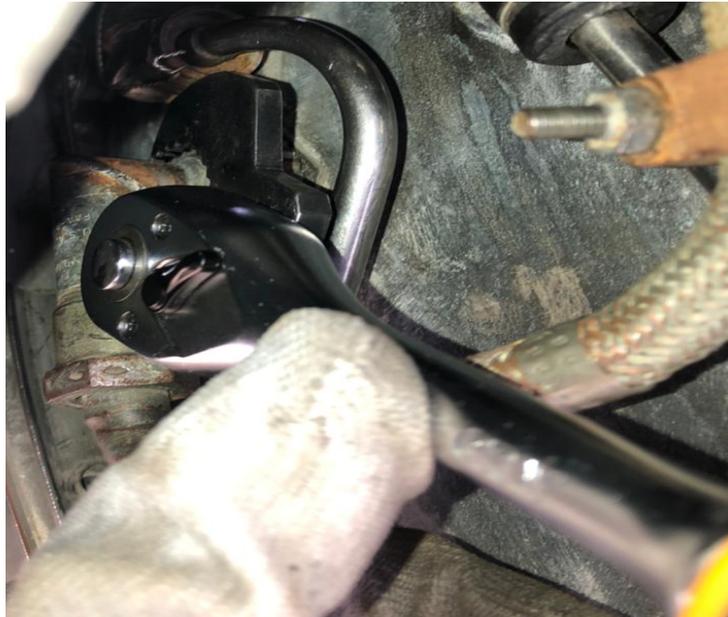
*Remoción de la bujía con uso del trinquete*

*Nota:* En la imagen se muestra la remoción de la tuerca de la bujía con el uso del trinquete para realizar la inspección por boroscopia

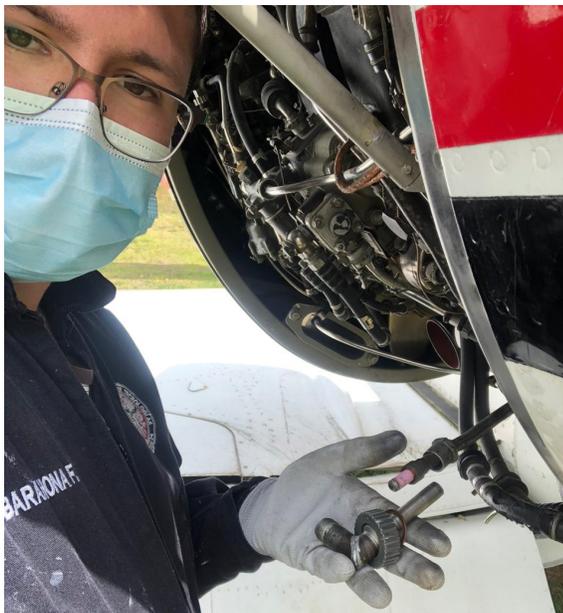
Bujía removida del motor izquierdo

*Nota:* Esta imagen representa como se encuentra removida la bujía del motor izquierdo para que ingrese la sonda del boroscopio para la inspección.

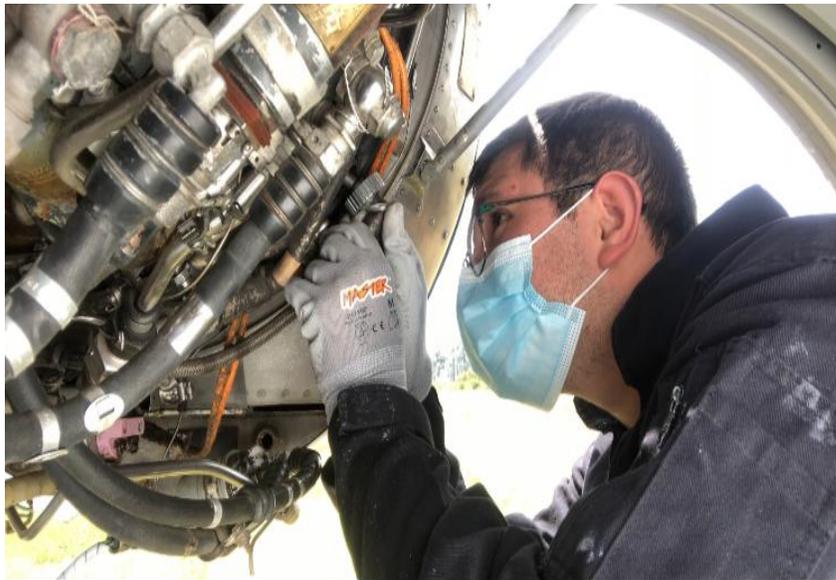
#### Figura 42

*Remoción de cañerías y cables para acceso*

*Nota:* El grafico representa el trabajo de remoción de cañerías y cables para acceder al puerto de la bujía que va ser removida

Para la remoción de la bujía nos direccionamos de acuerdo al manual de mantenimiento MM 80-20-21(**ANEXO A**), página 201, literal A, numerales 1 al 3, figura 201, donde se menciona la remoción de la bujía, delimitando el acceso hasta la tuerca de la bujía si es necesario, donde se removió algunas cañerías y cables que obstruían la práctica de mantenimiento.

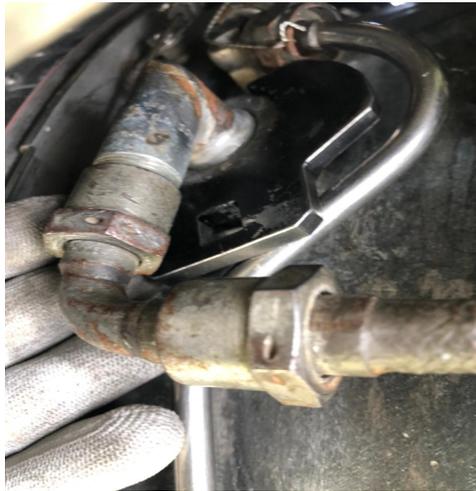
*Remoción de la bujía con uso del trinquete*

Nota: En esta imagen se aprecia la remoción de la tuerca de la bujía con el uso del trinquete para realizar la inspección por boroscopia

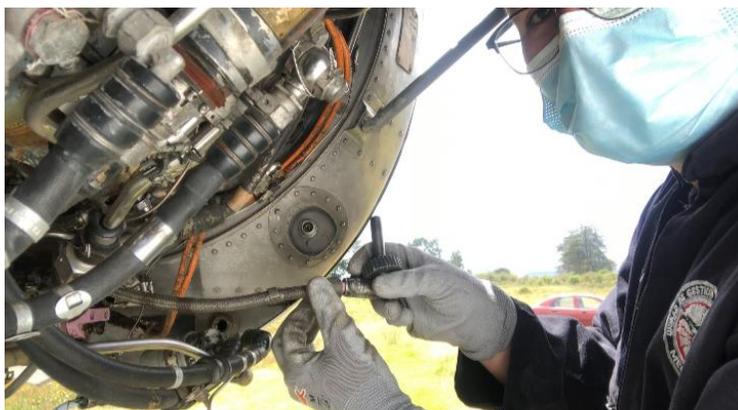
Bujía removida del motor derecho

*Nota:* Esta imagen representa como se encuentra removida la bujía del motor derecho para que ingrese la sonda del boroscopio para la inspección.

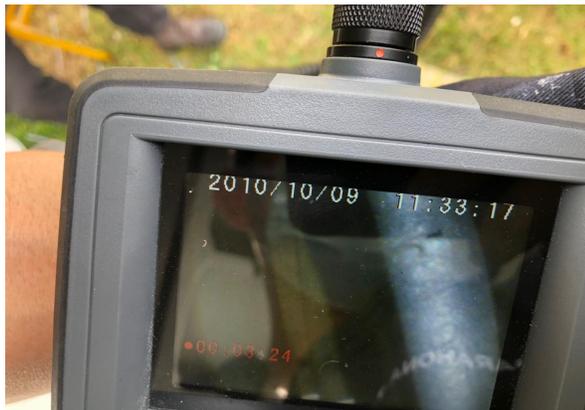
### **Figura 45**

*Verificación de ajustes del boroscopio*

*Nota:* En la imagen se aprecia la pantalla principal de configuración del boroscopio antes de realizar cualquier inspección

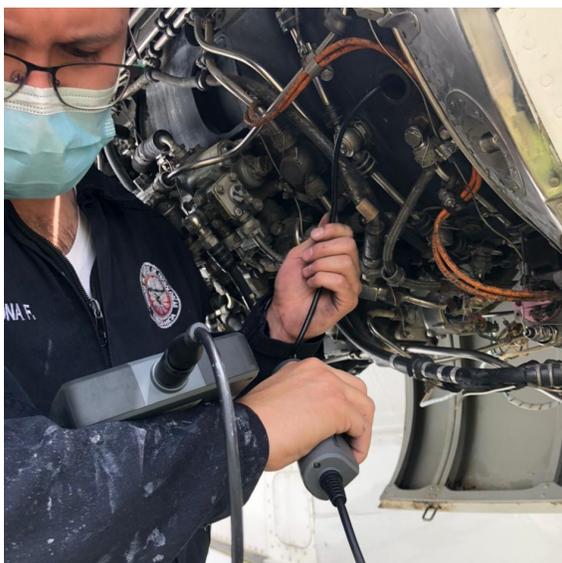
Inserción de la sonda en el acceso de la bujía

*Nota:* Esta imagen representa la inserción de la sonda en el puerto de la bujía para ejecutar la inspección de la sección central interna del motor.

Una vez que se introduce el lente del boroscopio por el agujero de la bujía se trató de verificar la corrosión generada por desgaste de trabajo y rajaduras provocadas por fatiga del material, en el cual se realizó un análisis de los límites permisibles de daños de los alabes de acuerdo al manual de mantenimiento en el MM 72-50-601 (**ANEXO F**), página 601, numeral 2, literal (a)(b)(c) para la inspección de los alabes y rotores de la sección de turbina del motor ROLL-ROYCE VIPER MK522.

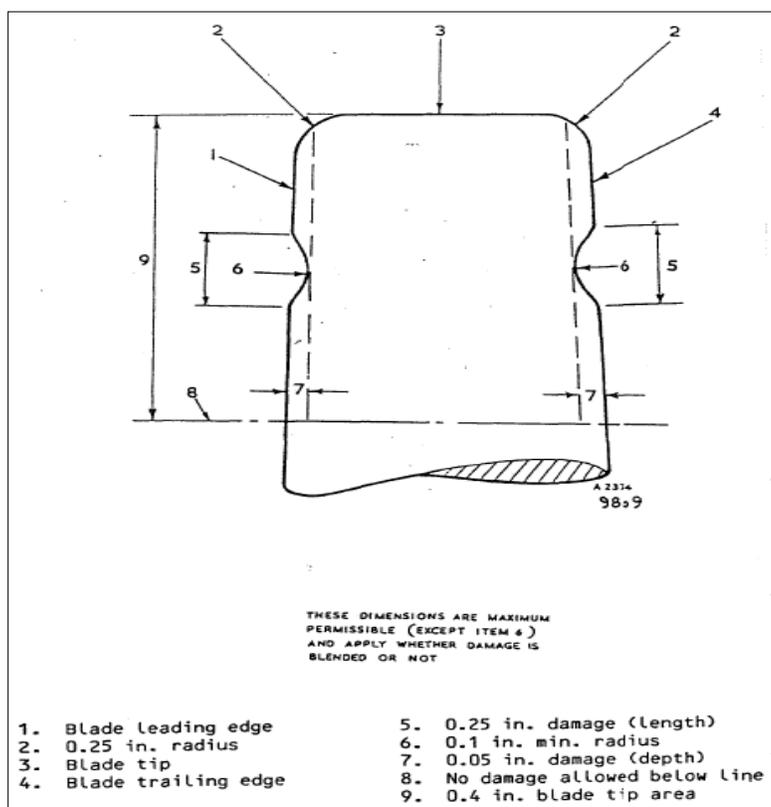
*Grafica de límites permisibles del motor izquierdo*

*Nota:* Como se observa en la imagen la representación de daños permisibles que puede mantener los alabes rotores del motor para su posible reparación

El manual de mantenimiento del motor Roll Royce Viper en el apartado MM 72-50-601 (**ANEXO F**), página 601, numeral 2, literal (a) (b) y (c) menciona las condiciones en límites permisibles de los daños generados por corrosión, melladuras y posibles rajaduras por fatiga del material, donde no debe existir un daño más halla de de las siguientes condiciones:

- $L=0.25''$  longitud del área lineal de la extensión de la muesca, rajadura o melladura.
- $D=0.10''$  considerado el radio del área que se considere afectado.
- $W=0.05''$  la inserción del daño máximo desde el borde de ataque del alabe.
- $H=0.4''$  el máximo daño permisible del área del borde de ataque del alabe desde

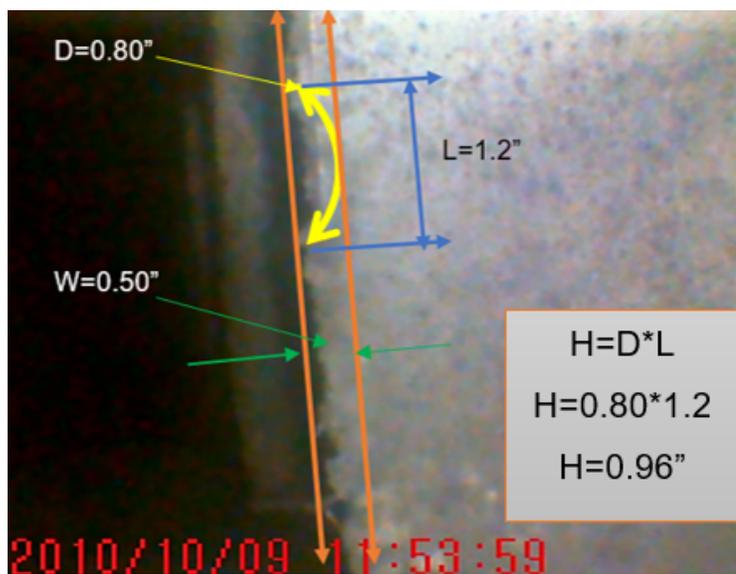
*Análisis de daño alabe rotor de turbina motor izquierdo*

*Nota:* Como se aprecia en la imagen el análisis de daños sobre límites permisibles del alabe rotor de la turbina para verificar su condición por reparación u overhaull

| Hundimiento (W) | Extensión del daño (L) | Radio del área (D) | Daño total (H) | Observación |
|---|---|---|---|---|
| 0.50" | 1.2" | 0.80" | $H=D*L$<br>$H=0.96"$ | 0.4" máximo de daño/0.96" se encuentra fuera de límites permisibles |

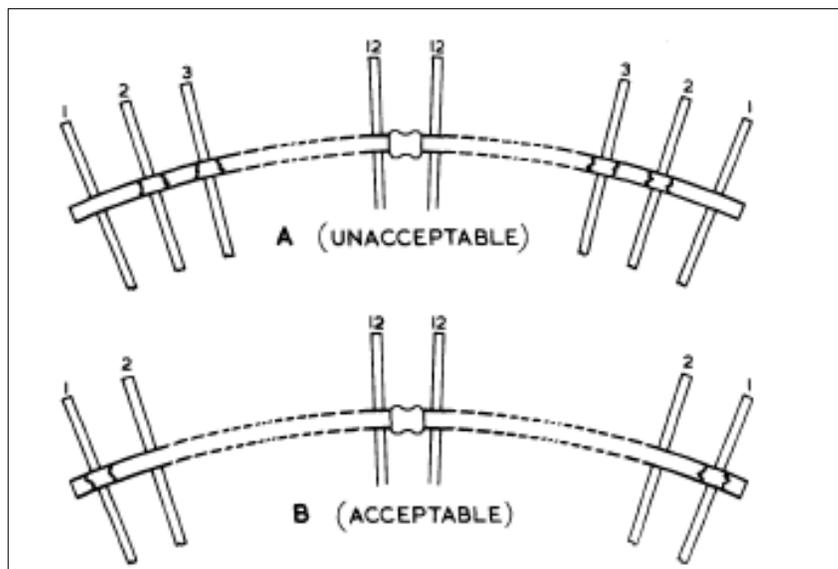
*Alabes estatores motores del motor numero dos*

*Nota:* El grafico representa la distribución de los alabes estatores del motor para análisis de límites permisibles.

De acuerdo al manual de mantenimiento del motor Roll Royce Viper MM 72-50-603 (**ANEXO G**), menciona que el deterioro de los alabes estatores disminuye su rendimiento generando más grietas u erosiones por corrosión, por lo cual se considera varios factores por daños para su reparación o reemplazo como límites permisibles.

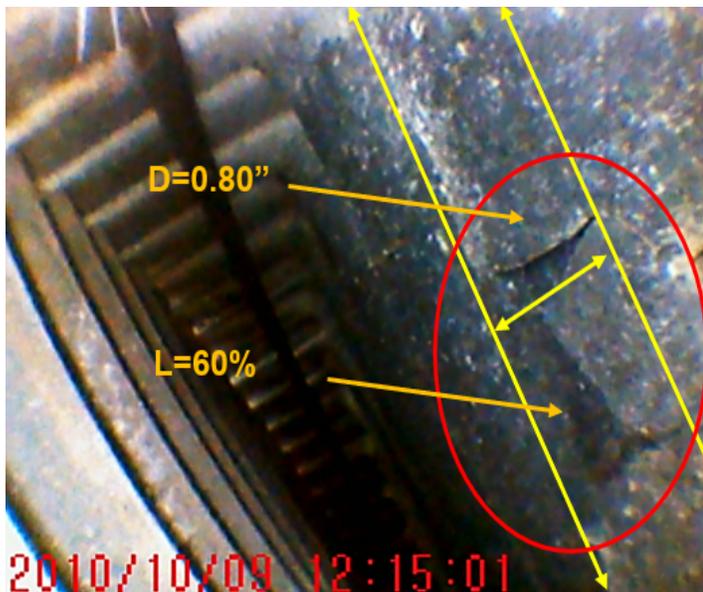
Alabe estator motor izquierdo

*Nota:* En la imagen se observa los alabes estatores del motor numero dos para realizar su análisis de daños permisibles.

| ITEM | Rajadura (D) | Extensión del daño (L) | Radio del área (W) | Daño total (H) | Observación |
|---|---|---|---|---|--|
| 2 | N/A | 60% | N/A | N/A | 25% limite permisible/60% excede el límite de daño del área |

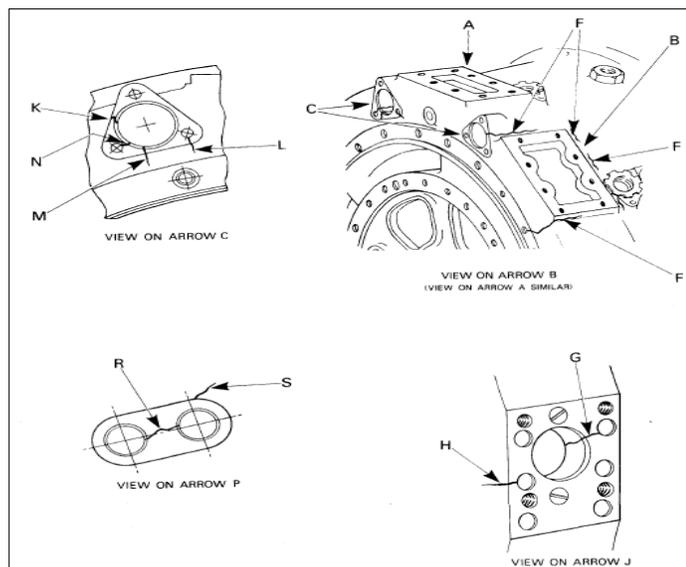
Sección central-cámara de combustión del motor izquierdo

*Nota:* En la imagen se aprecia el conjunto central del motor para verificar sus condiciones por límites permisibles.

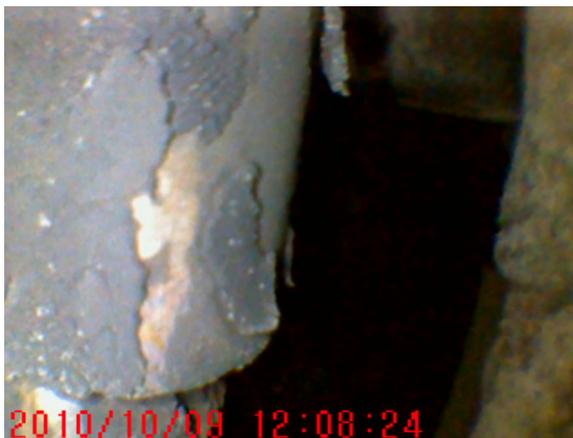
*Sección central/Cámara de combustión motor número uno*

*Nota:* En la imagen se observa el deterioro excesivo de la cámara de combustión causado por fatiga del material.

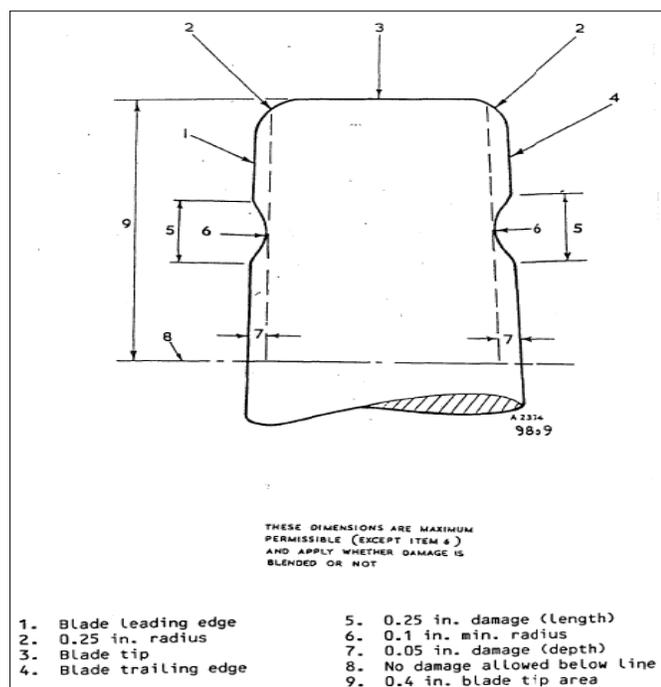
*Grafica de límites permisibles del alabe motor número dos*

*Nota:* El grafico representa los límites permisibles que puede mantener los alabes rotores del motor para su posible reparación

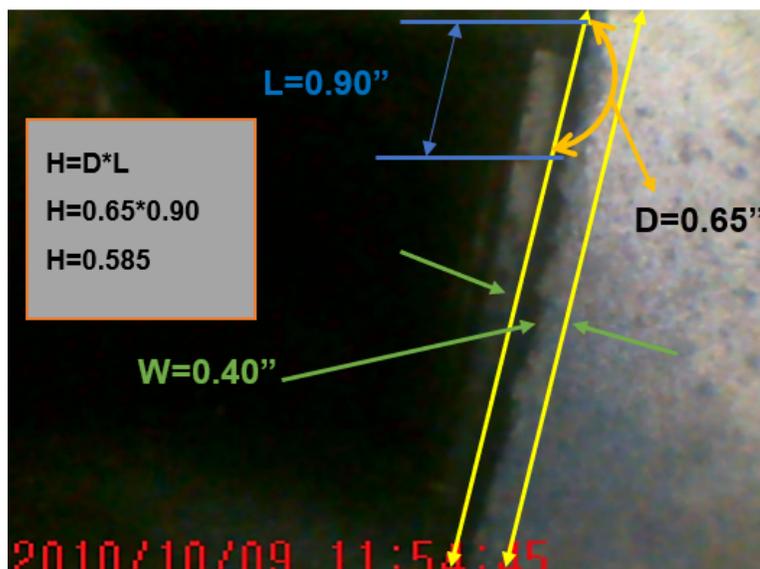
*Análisis de daño alabe rotor de turbina motor derecho*

*Nota:* Como se aprecia en la imagen el análisis de daños sobre límites permisibles del alabe rotor de la turbina para verificar su condición por reparación u overhaull

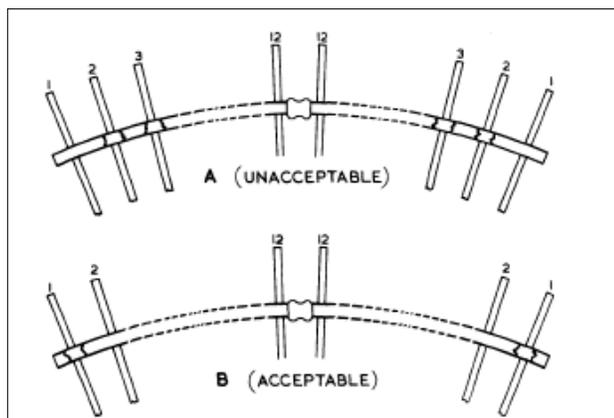
*Alabes estatores motor derecho*

*Nota:* El grafico representa la distribución de los alabes estatores del motor para análisis de límites permisibles.

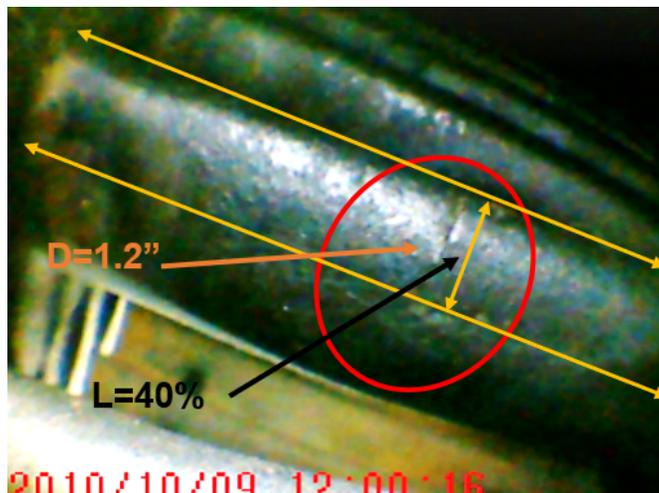
*Alabes estatores motor número dos*

*Nota:* En la imagen se observa los alabes estatores del motor número dos para realizar su análisis de daños permisibles.

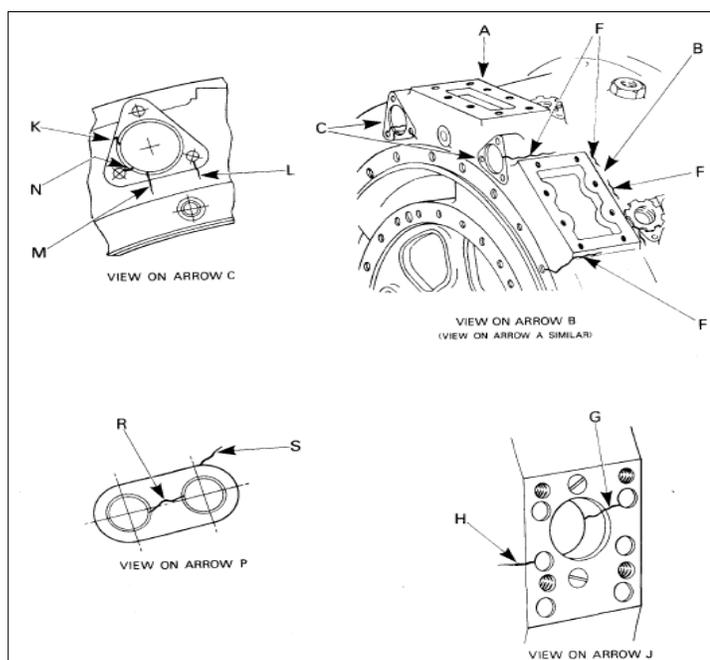
*Sección central-cámara de combustión motor número dos*

*Nota:* En la imagen se aprecia el conjunto central del motor para verificar sus condiciones por límites permisibles.

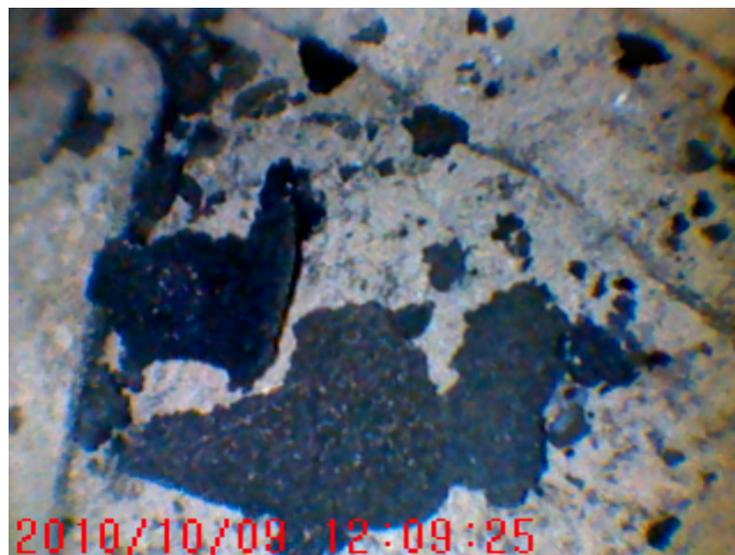
*Sección central/Cámara de combustión motor numero dos*

*Nota:* En la imagen se observa el deterioro excesivo de la cámara de combustión causado por fatiga del material.

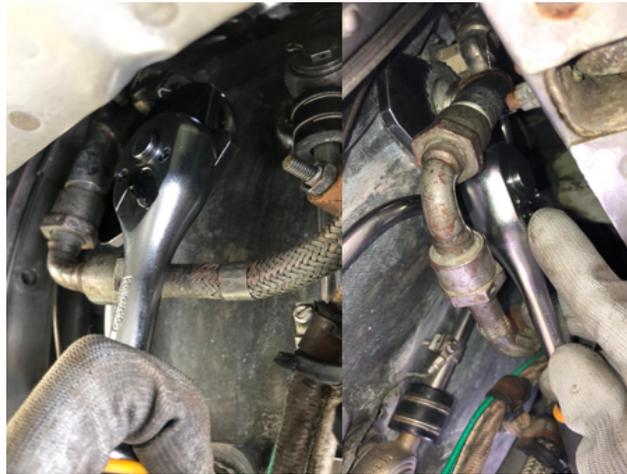
*Instalación de las bujías*

*Nota:* La imagen describe la instalación de las bujías con el trinquete especial para mayor facilidad en su instalación
