UNIVERSIDAD DE LAS FUERZAS ARMADAS  
INNOVACIÓN PARA LA EXCELENCIA

TRABAJO DE TITULACIÓN PREVIO A LA OBTENCIÓN  
DEL TÍTULO DE TECNÓLOGO EN MECÁNICA  
AERONÁUTICA MENCIÓN MOTORES

# TEMA: INSPECCIÓN DEL SISTEMA ELÉCTRICO DE LA AERONAVE CESSNA 150M PERTENECIENTE A LA UNIDAD DE GESTIÓN DE TECNOLOGÍAS DE LA UNIVERSIDAD DE LAS FUERZAS ARMADAS- ESPE

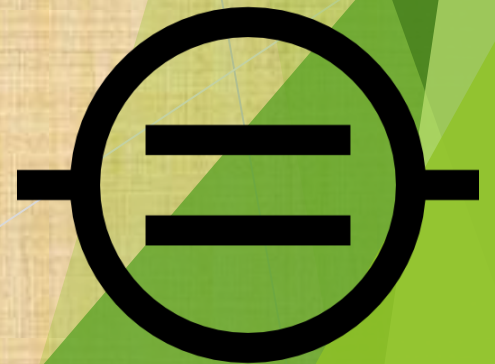
# Generalidades del sistema eléctrico

El sistema eléctrico de la aeronave funciona con corriente continua.

Comprende:

- ▶ Batería de 12v.
- ▶ Alternador de 14v a 60 amperios.
- ▶ Barra de distribución y dispositivos de protección de circuitos.
- ▶ Sistema de luces.
- ▶ Calefacción del sistema Pitot.
- ▶ Flap motor para accionamiento de flaps.

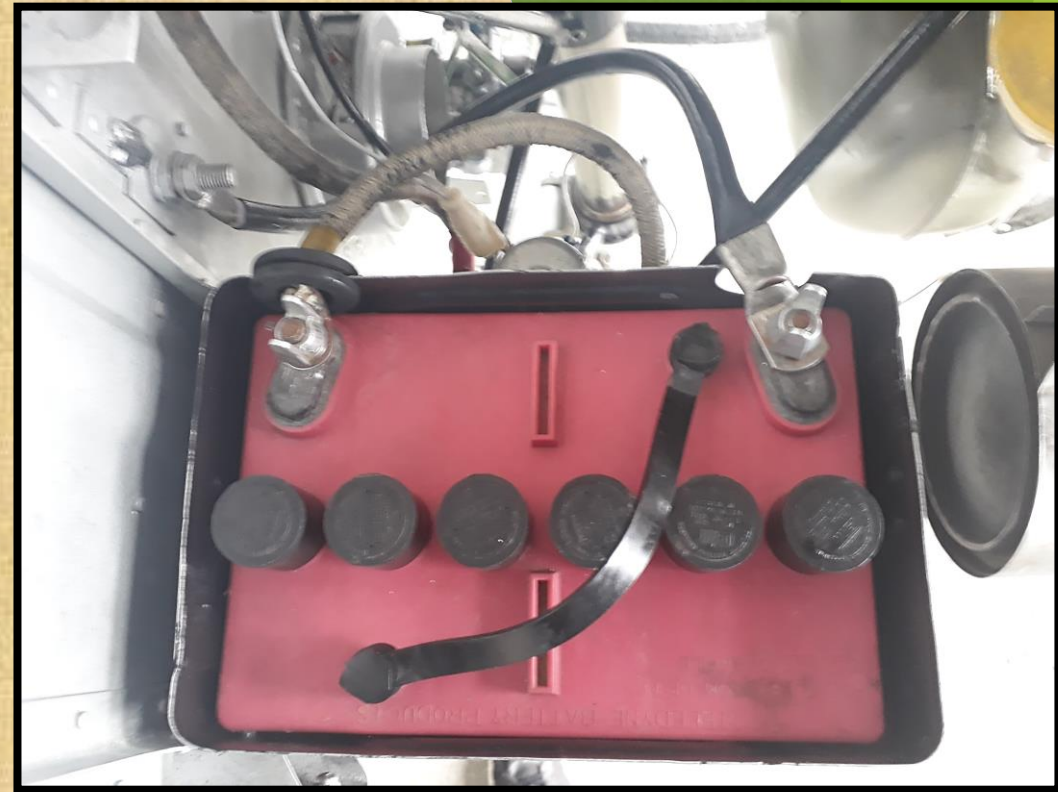
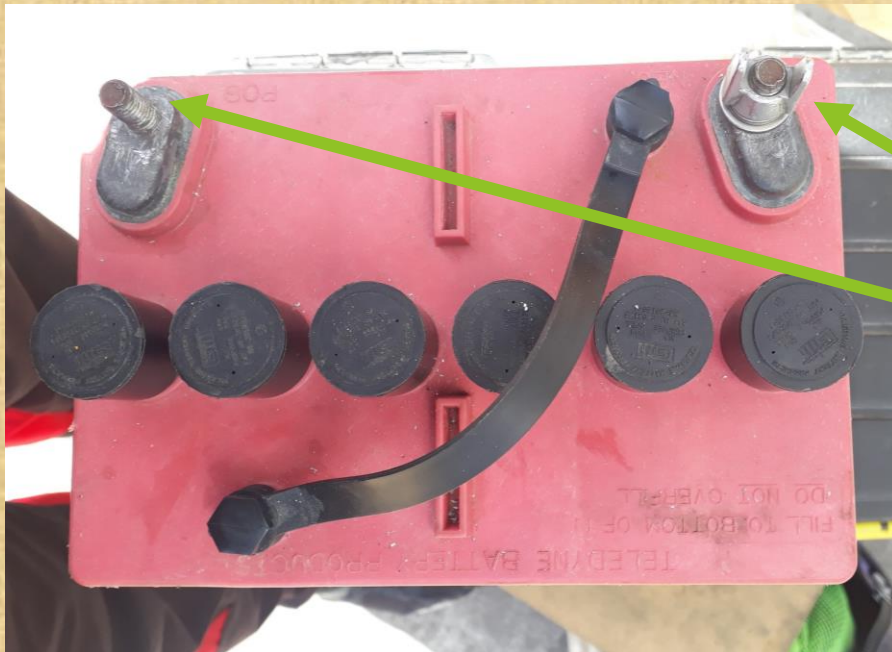
# Inspección de la batería

- Remoción de la batería
- Inspección visual
- Limpieza
- Adición de agua destilada

Corrosión

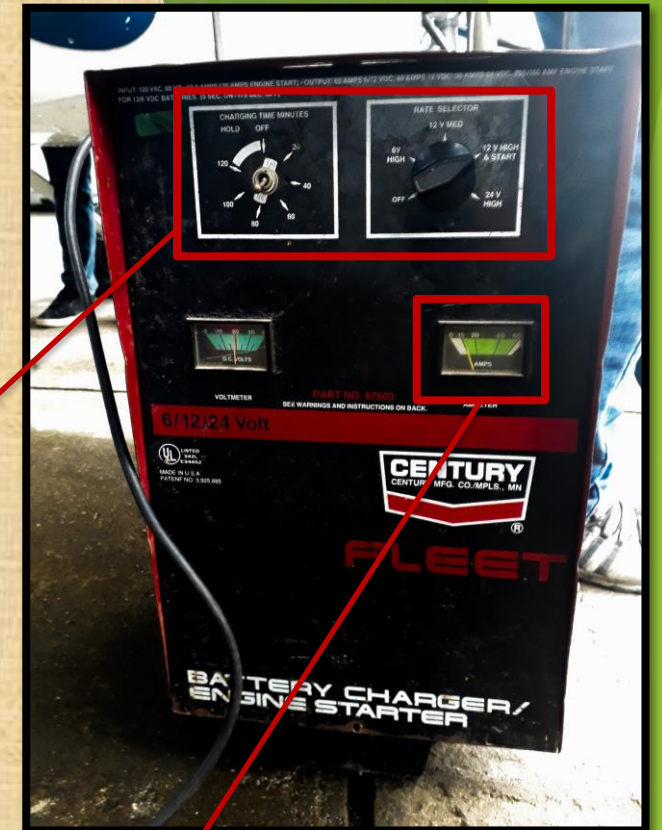
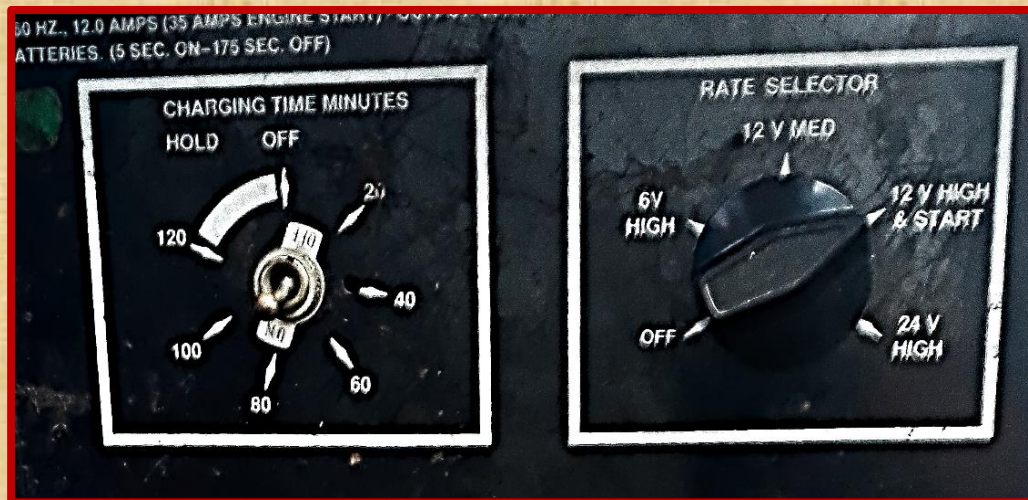
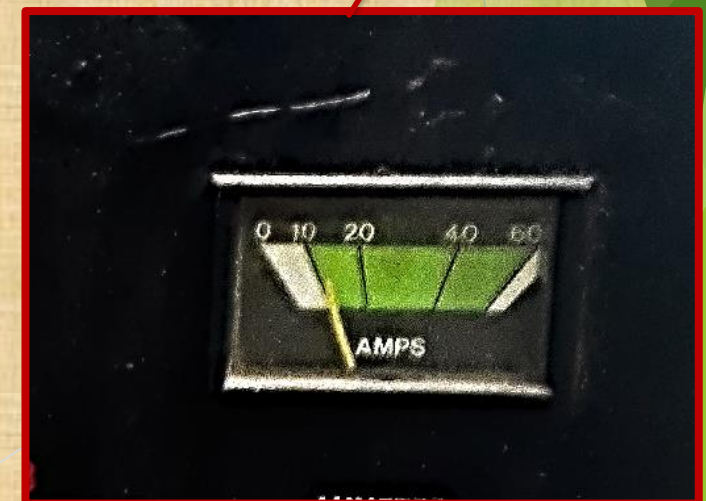
# Proceso de carga

## Método de carga por voltaje constante

Consideraciones:

- ▶ Lugar ventilado y libre de dispositivos emisores de chispas o flamas.
- ▶ Precaución al realizar las conexiones

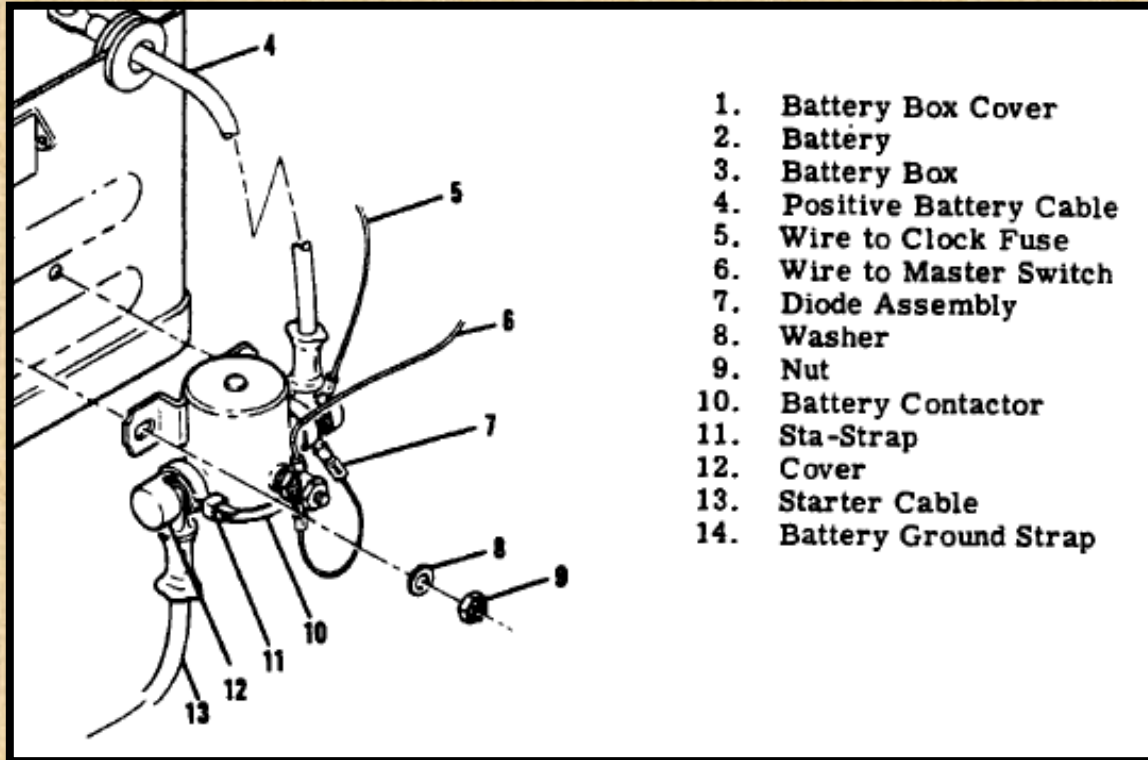
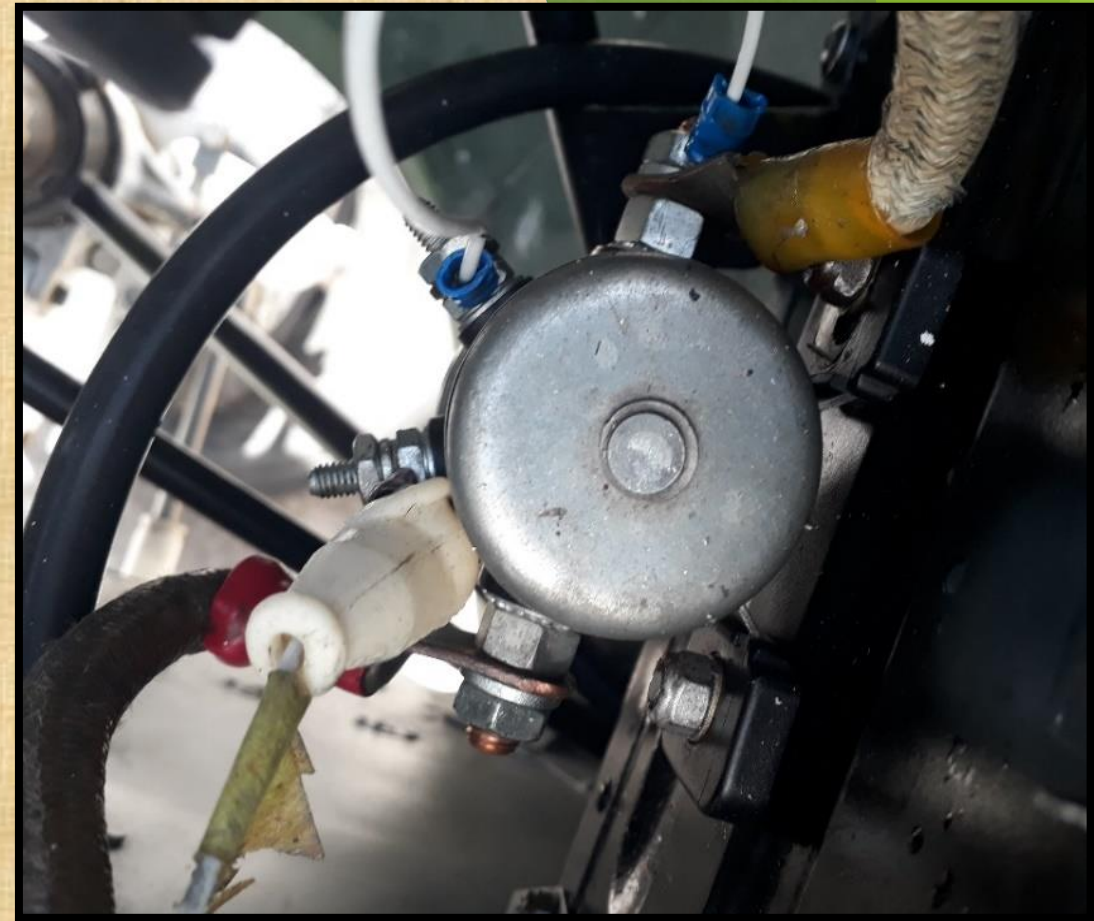
# Inspección contactor

- ▶ Inspección visual por condición
- ▶ Revisión de instalación
- ▶ Limpieza de contactos

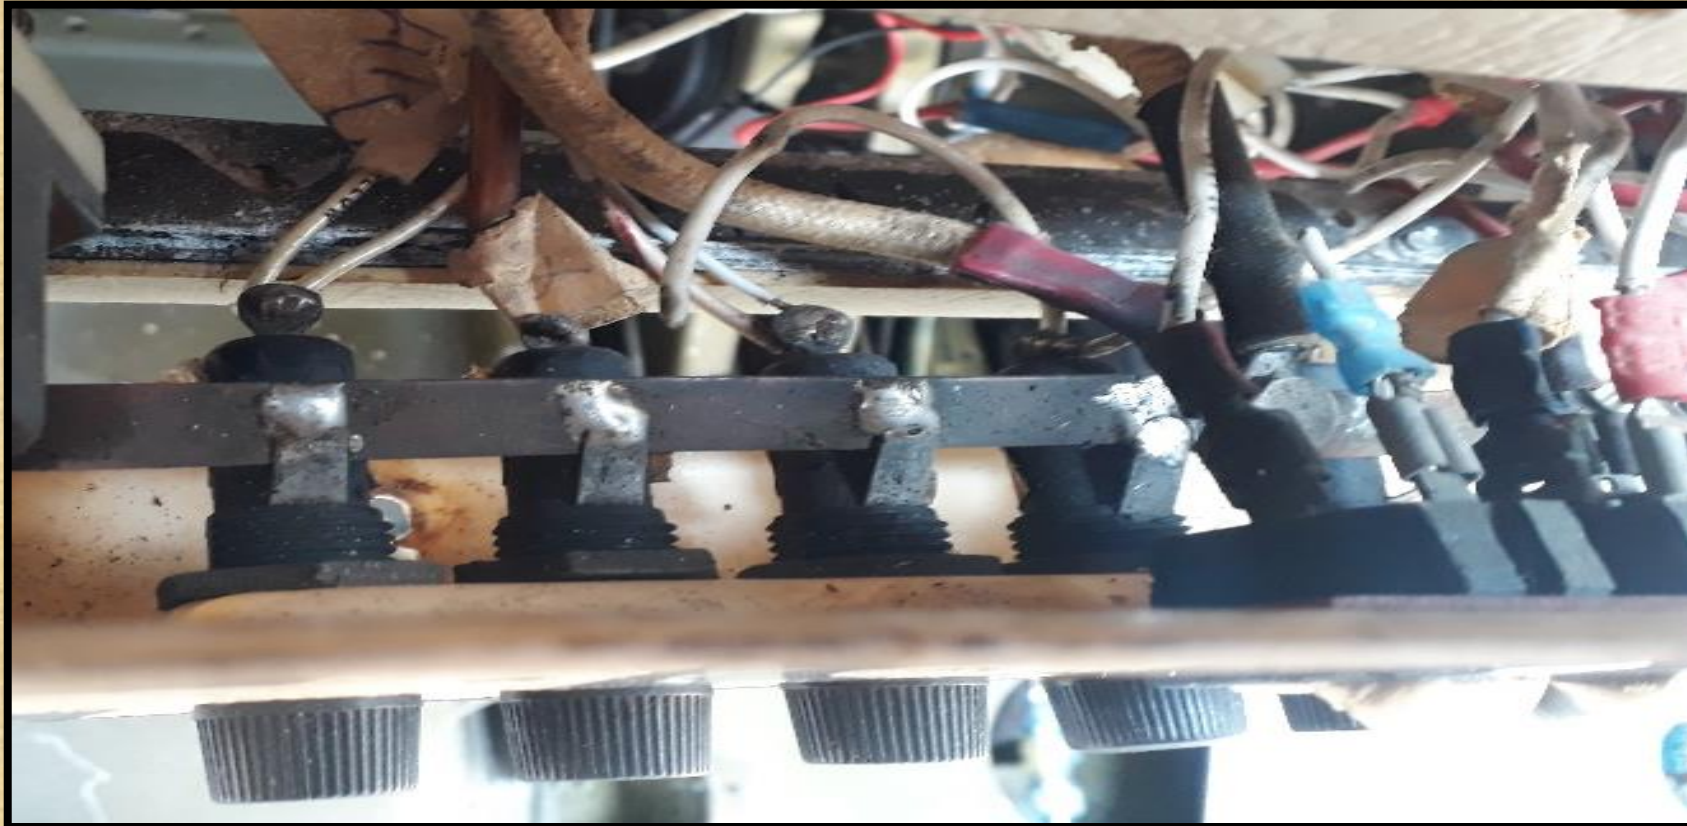
# Master Switch y barra bus

- ▶ Inspección visual por instalación correcta del master switch
- ▶ Problemas de conexión en determinados fusibles
- ▶ Limpieza de la barra bus (Contact Cleaner)

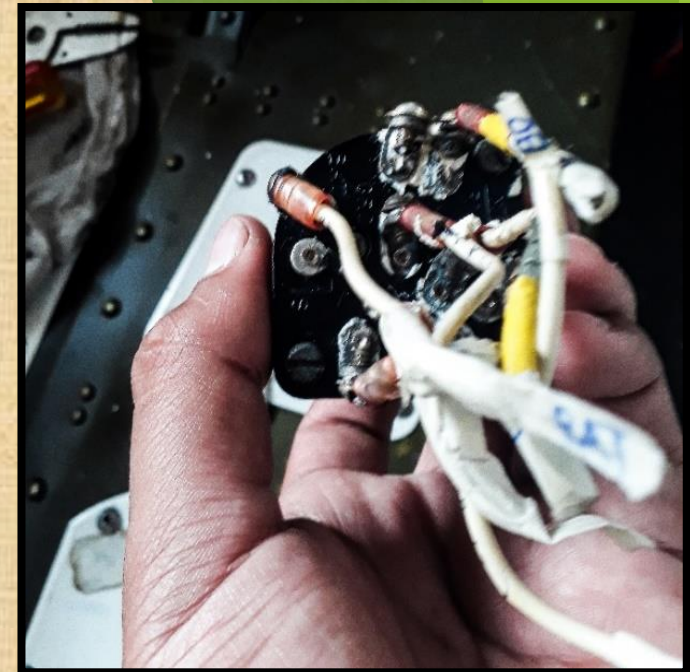
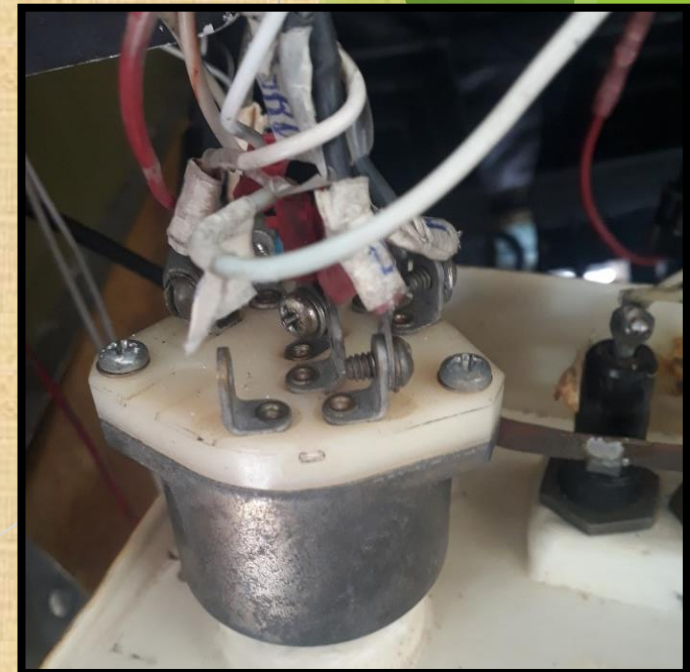
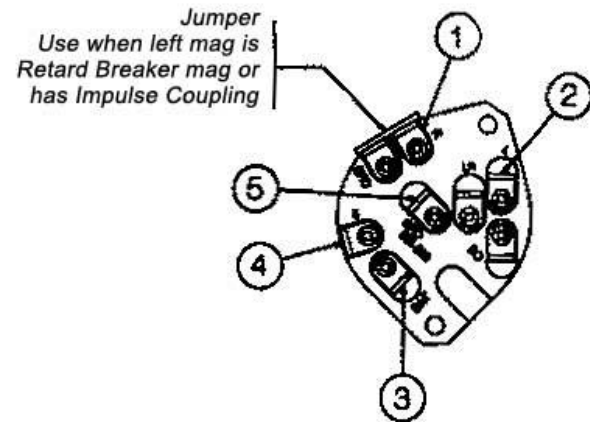
# Switch de ignición

Inspección del switch.

- ▶ Mecanismo atascado.
- ▶ Cableado cortado

Solución: Reemplazo de switch de ignición.

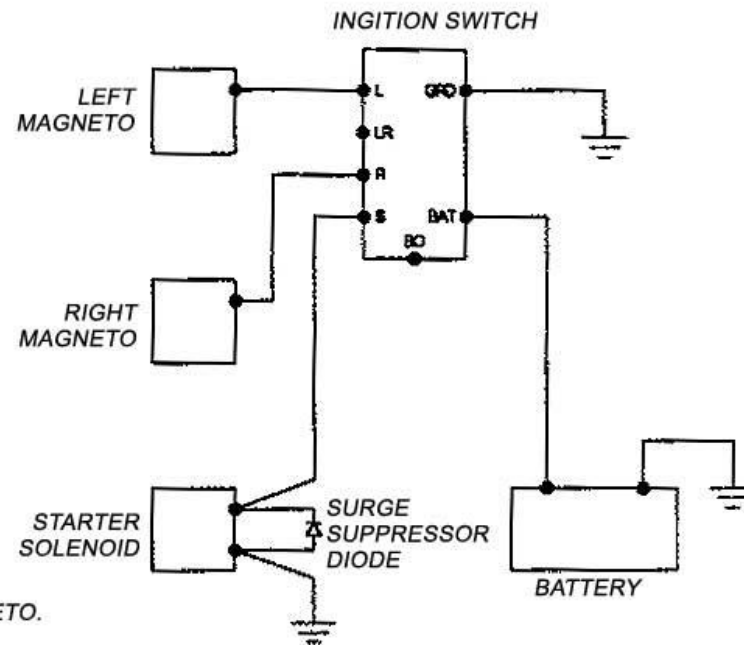
WIRING DIAGRAM FOR IGNITION SWITCH WITH STRAT DIAGRAM

1. Connect wire from right mag to terminal 1.
2. Connect wire from left mag to terminal 2.
3. Connect wire from positive terminal of power supply to terminal 3.
4. Connect wire from starter solenoid to terminal 4.
5. Connect wire from terminal 5 (center ground terminal) to nearest structural member.

- A. Use JUMPER on terminal 1 when LEFT MAG has IMPULSE COUPLING.
- B. Use JUMPER on terminal 1 & use the "LR" and "BO" terminals for a 2-terminal starting vibrator when LEFT MAG is RETARD BREAKER MAGNETO.
- C. Use SHIELDED wire on all connections and ground shielding to nearest structural member.

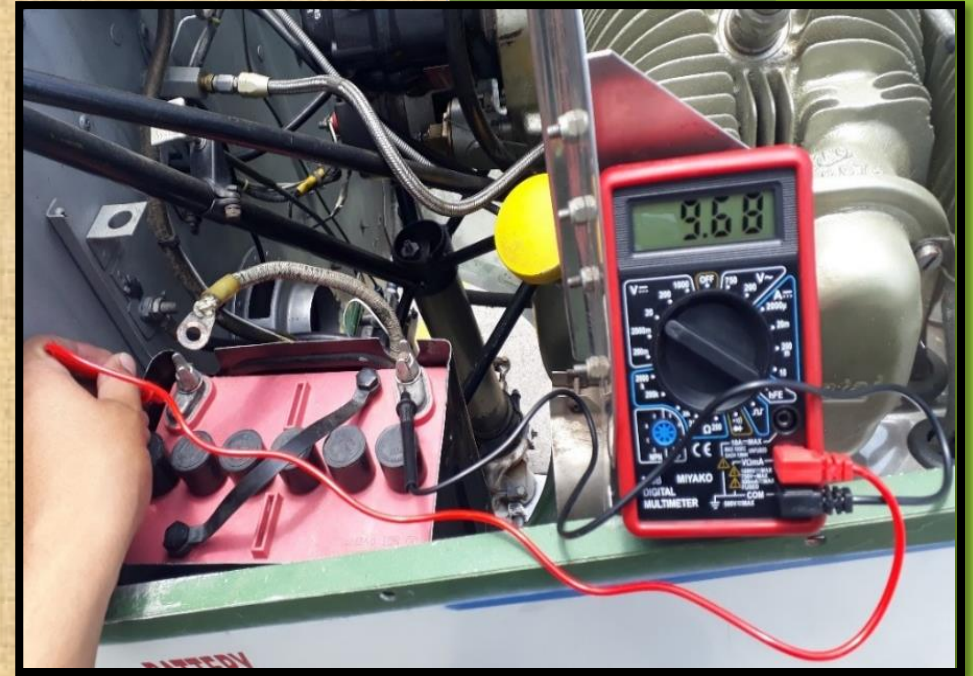
Problema: La batería es incapaz de realizar un cranking del motor.

Valor normal de operación: 11.5V DC o más.

Valor de la medición: 9.68V DC.

7.9.1 Deep discharge is usually indicated by a battery voltage of less than 10 volts (12 volt battery) or 20 volts (24 volt battery). There is a possibility of recovering these batteries using constant-current charging techniques, provided they have not been in the deep-discharge state for more than 15 days at temperatures around 30°F to 80°F, in which case, the batteries should be replaced.

Batería considerada como  
profundamente descargada

Reemplazo  
de batería

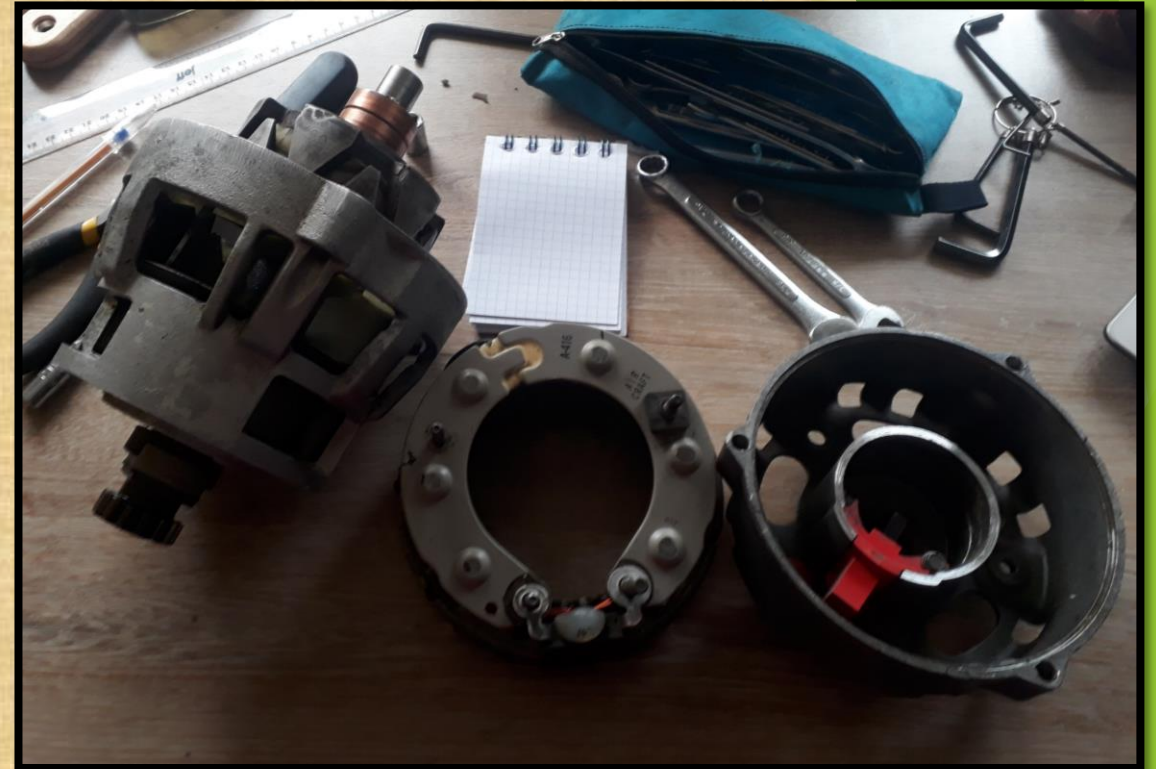
# Inspección del alternador

La inspección al alternador comprende una profunda evaluación externa como de sus componentes internos.

- Cableado
- Engranaje de accionamiento.
- Puente rectificador.
- Conjunto rotor.
- Conjunto estator.
- Escobillas.
- Junta de unión alternador- motor.

Remove each brush and check for wear or damaged brushes. If brush shows more than 50% wear or has chips or damage, replace brushes (brushes must be replaced as a set only). New brushes are 0.50 inch (12.7 mm) long. With the alternator removed, check the drive coupling or visually check belt and belt drive line components. Adjust belt tension to proper values per engine/aircraft service instructions or maintenance manual. Examine the alternator insulators and replace if cracked or burnt. Inspect the aluminum housing for surface corrosion, clean and treat. Inspect housings for cracks around through bolt holes and ears.

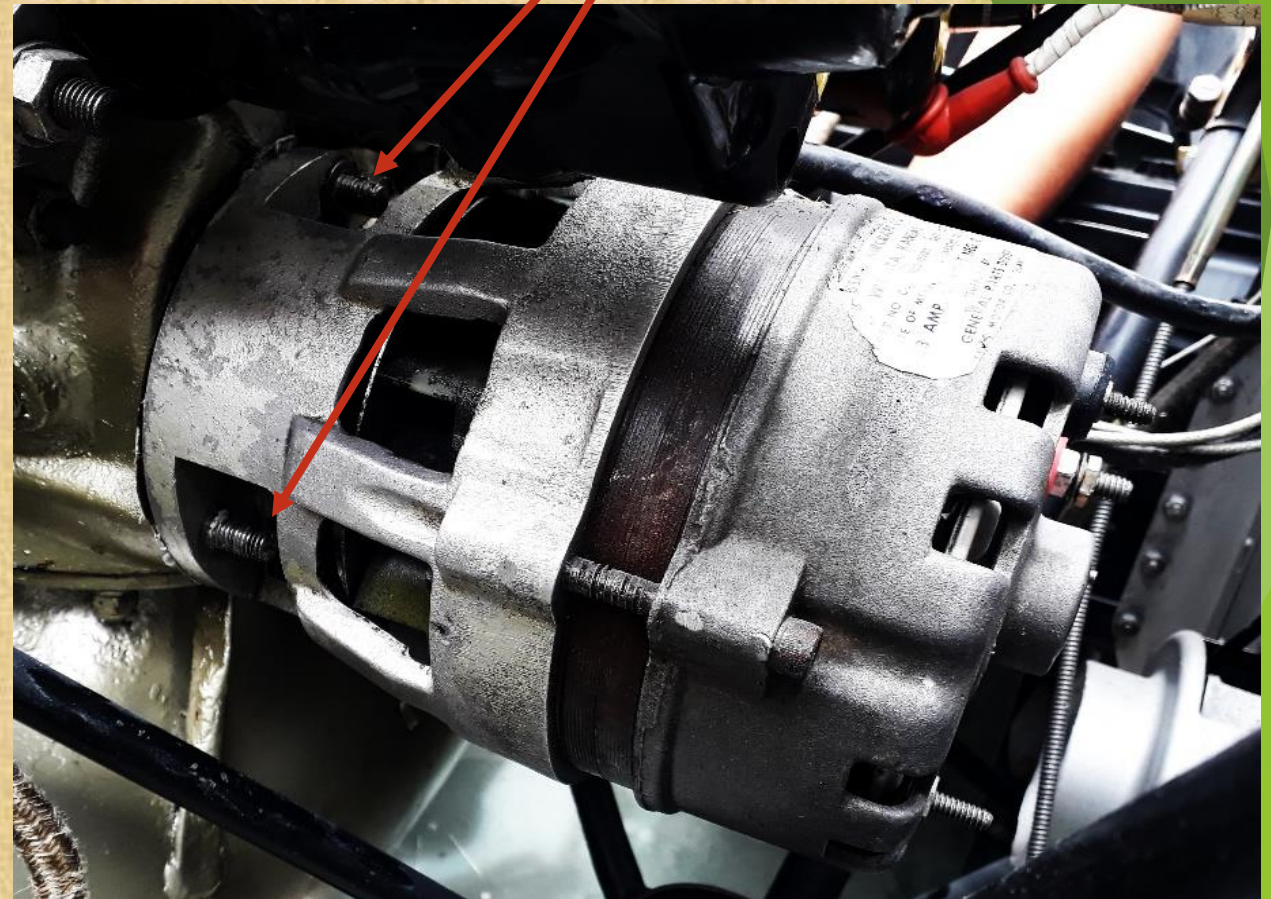
Pernos montantes

# Remoción del alternador

- ▶ Master Switch OFF.
- ▶ Abrir capotas del motor.
- ▶ Desconexión cable negativo de la batería.
- ▶ Identificación del cableado.
- ▶ Remover tuercas de los montantes.
- ▶ Remover alternador.

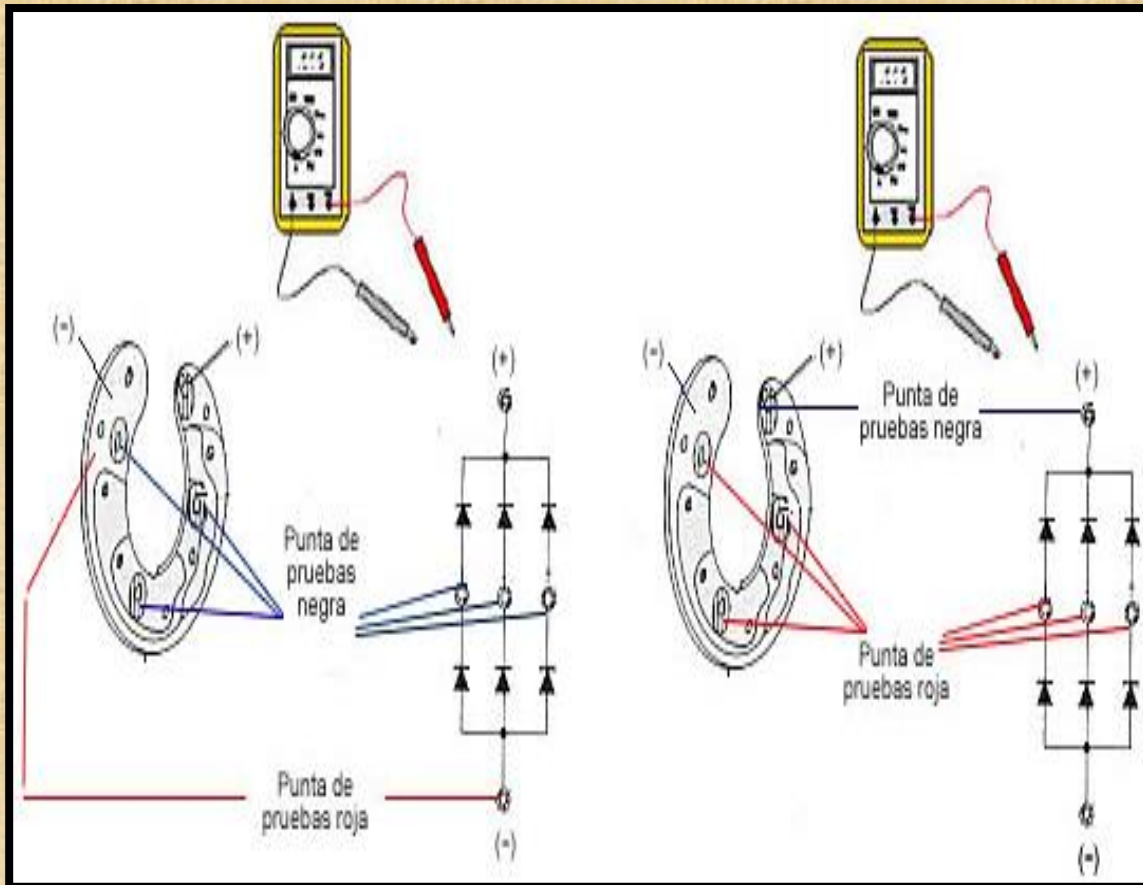
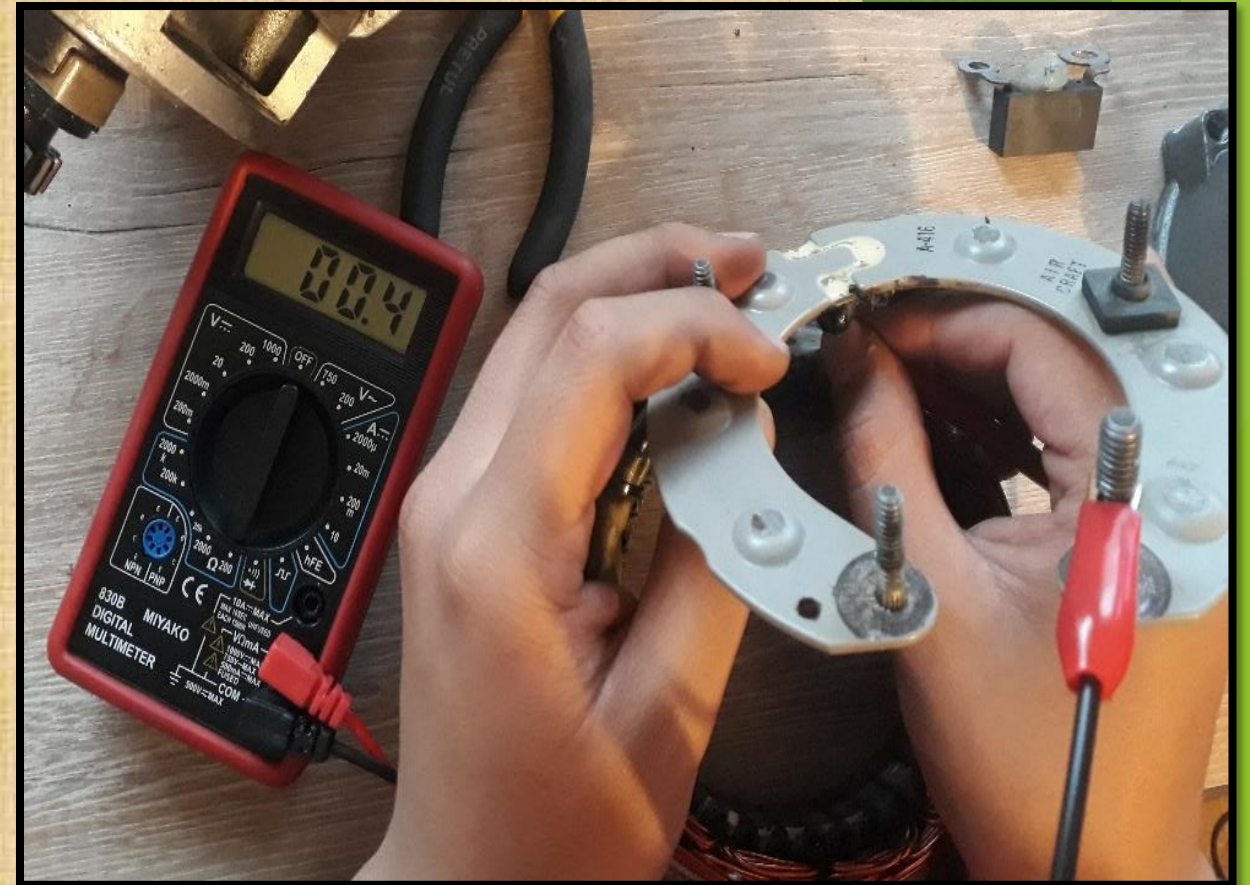
# Puente rectificador

Con el uso de un multímetro realizamos el test a los diodos del puente rectificador para determinar su condición

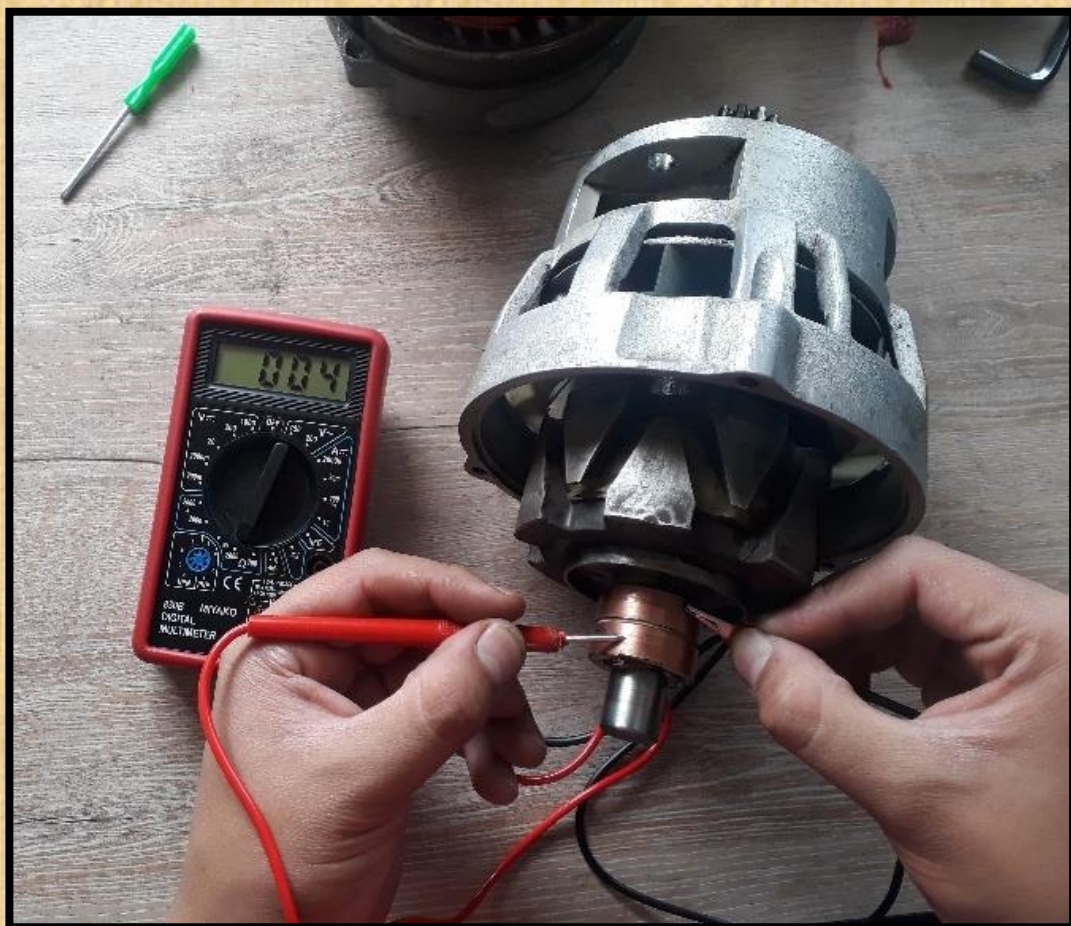
Test de continuidad en rotor

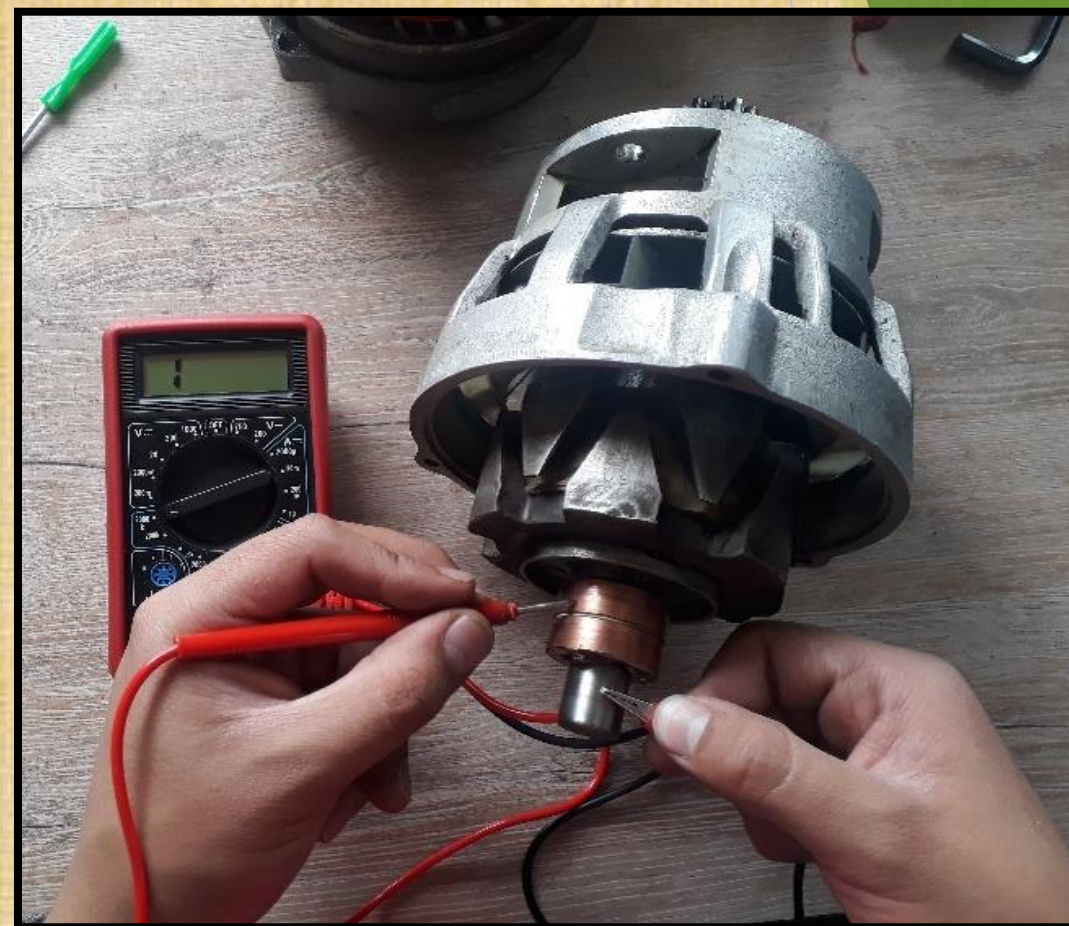
Test de aislamiento del rotor

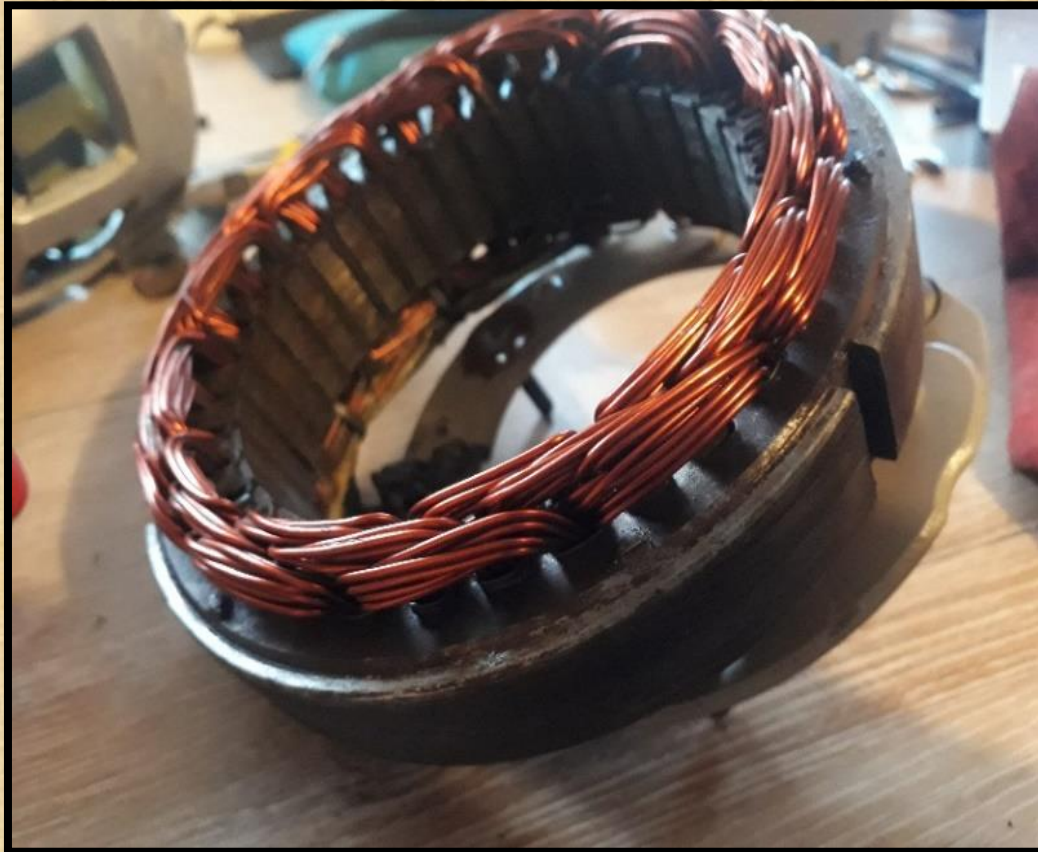
Inspección visual del arrollamiento por condición del aislamiento.

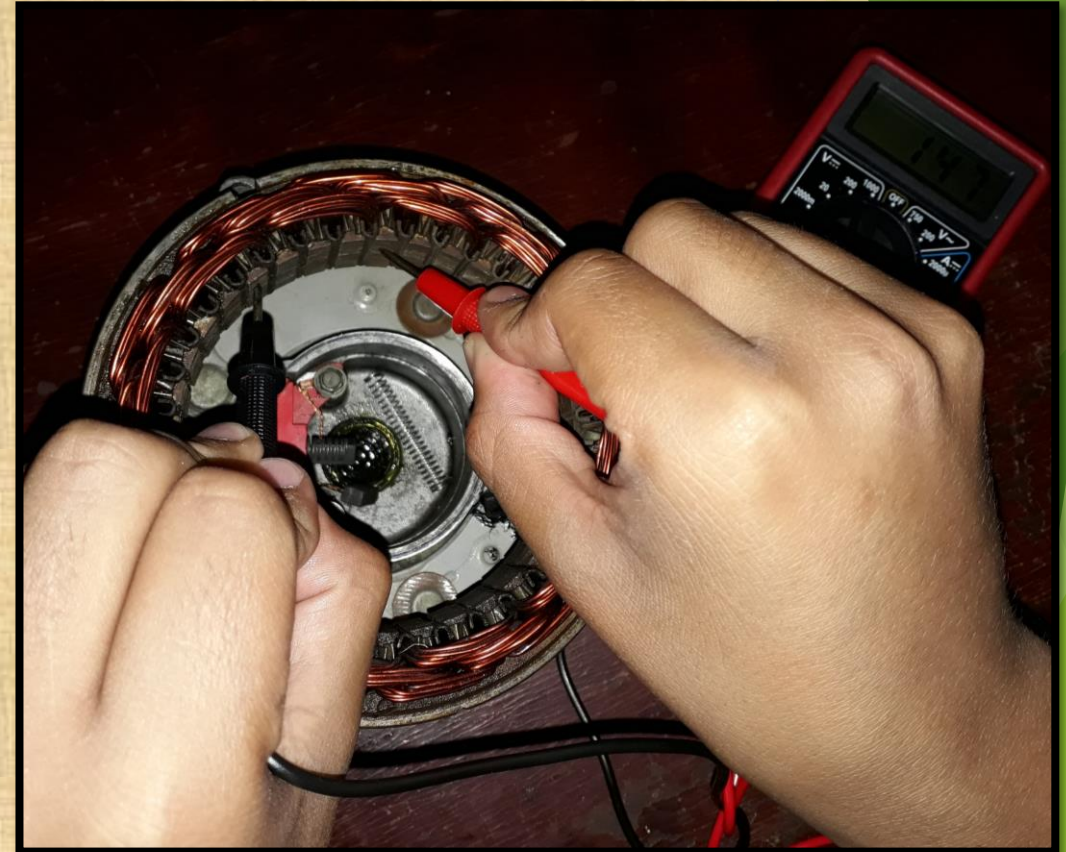
Verificación por multímetro del aislamiento de las bobinas

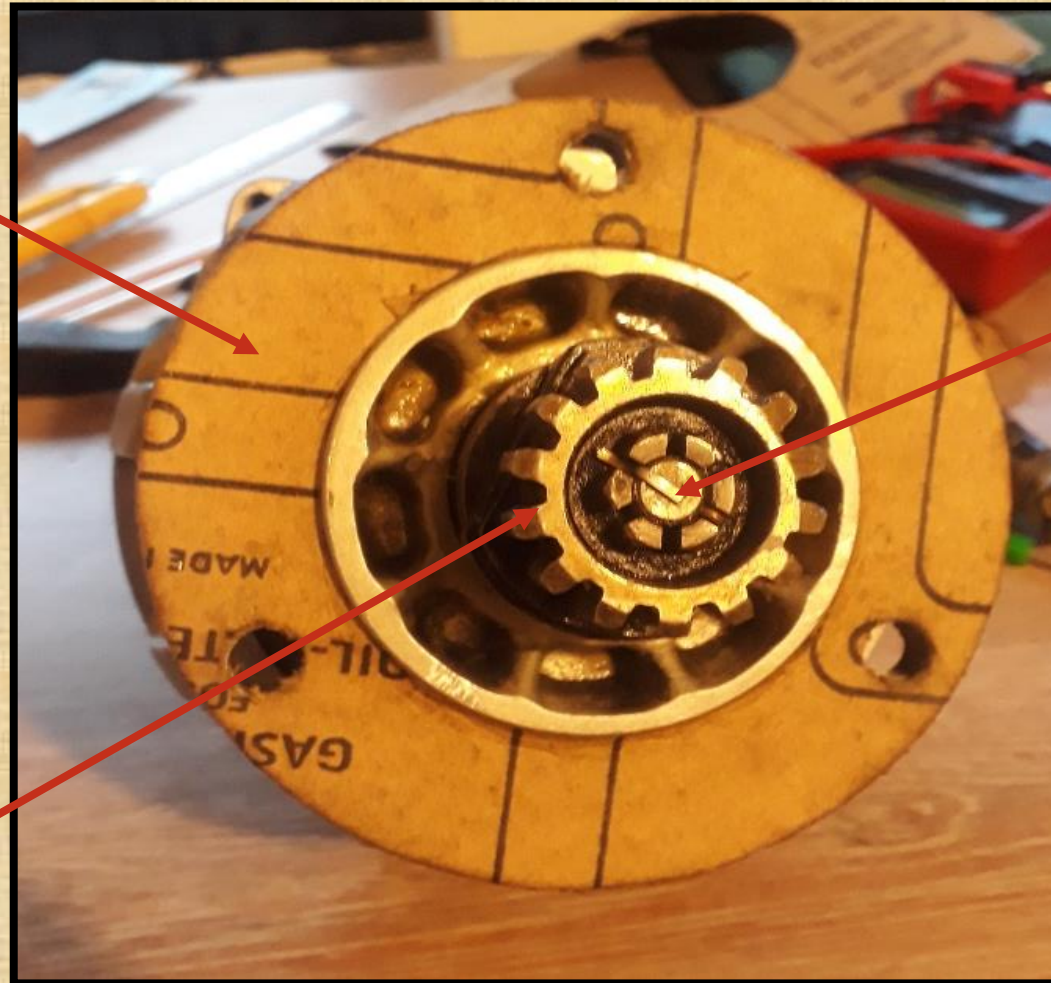
# Reemplazo de junta dañada e inspección de engranaje

Junta nueva

Cotter Pin

Engranaje

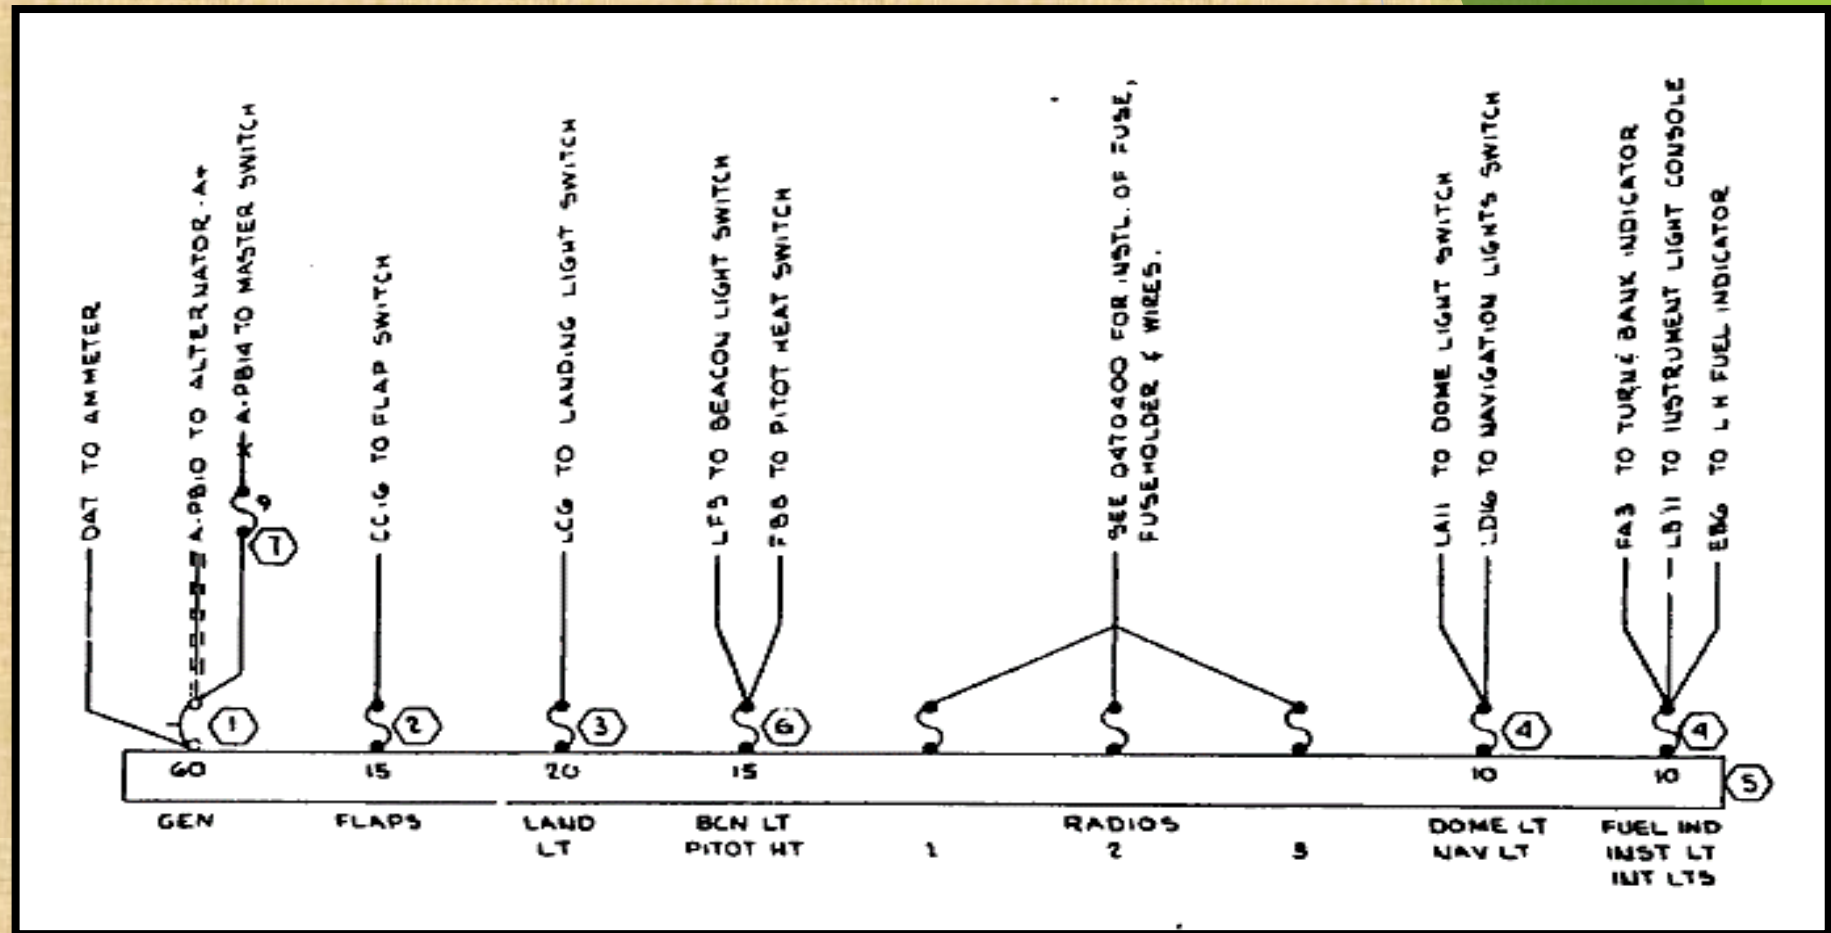
- ▶ La aeronave Cessna 150M cuenta con fusibles como método de protección ante una repentina subida de tensión provocada por un cortocircuito.

Reemplazo de fusibles

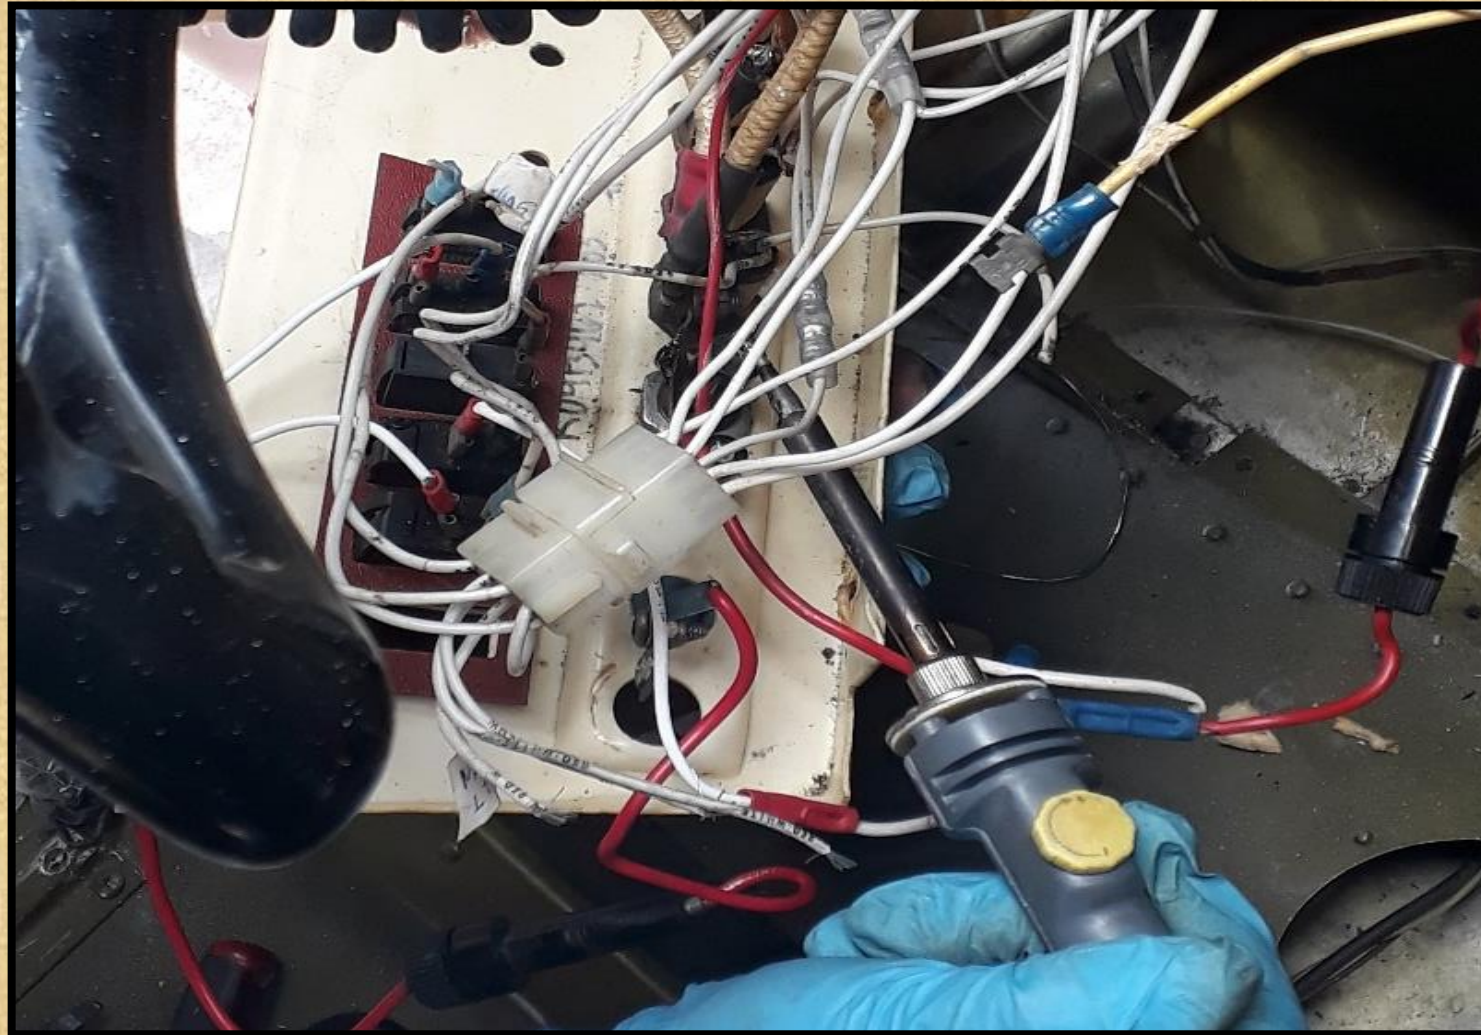
# Soldadura de portafusibles a barra bus
