UNIVERSIDAD DE LAS FUERZAS ARMADAS  
INNOVACIÓN PARA LA EXCELENCIA

TRABAJO DE TITULACIÓN PREVIO A LA OBTENCIÓN  
DEL TÍTULO DE TECNÓLOGO EN MECÁNICA  
AERONÁUTICA MENCIÓN MOTORES

# TEMA: INSPECCIÓN DEL SISTEMA ELÉCTRICO DE LA AERONAVE CESSNA 150M PERTENECIENTE A LA UNIDAD DE GESTIÓN DE TECNOLOGÍAS DE LA UNIVERSIDAD DE LAS FUERZAS ARMADAS- ESPE

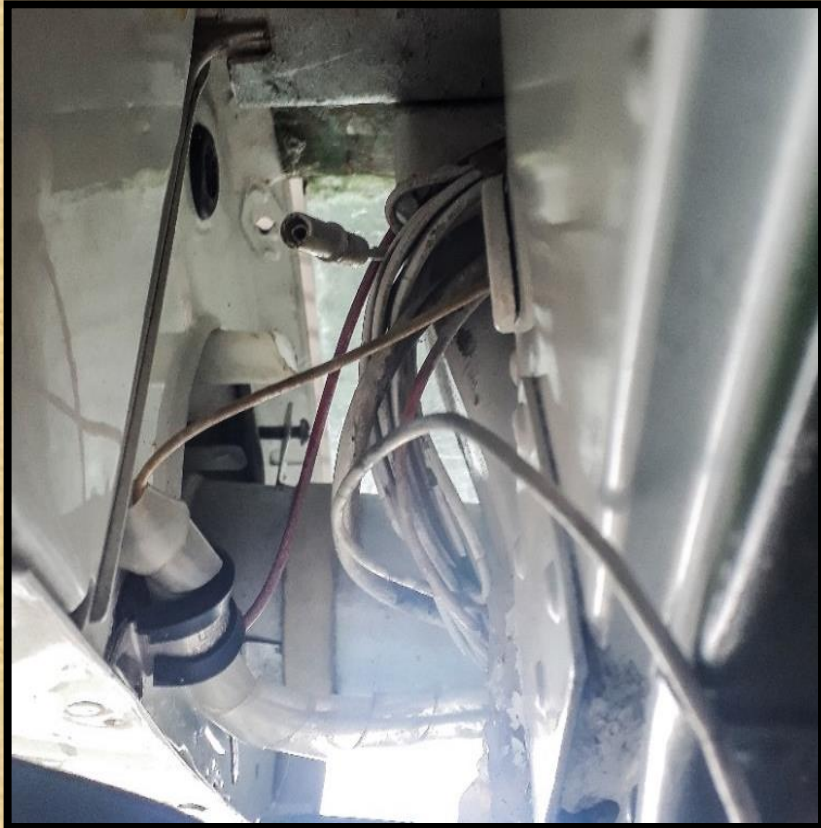
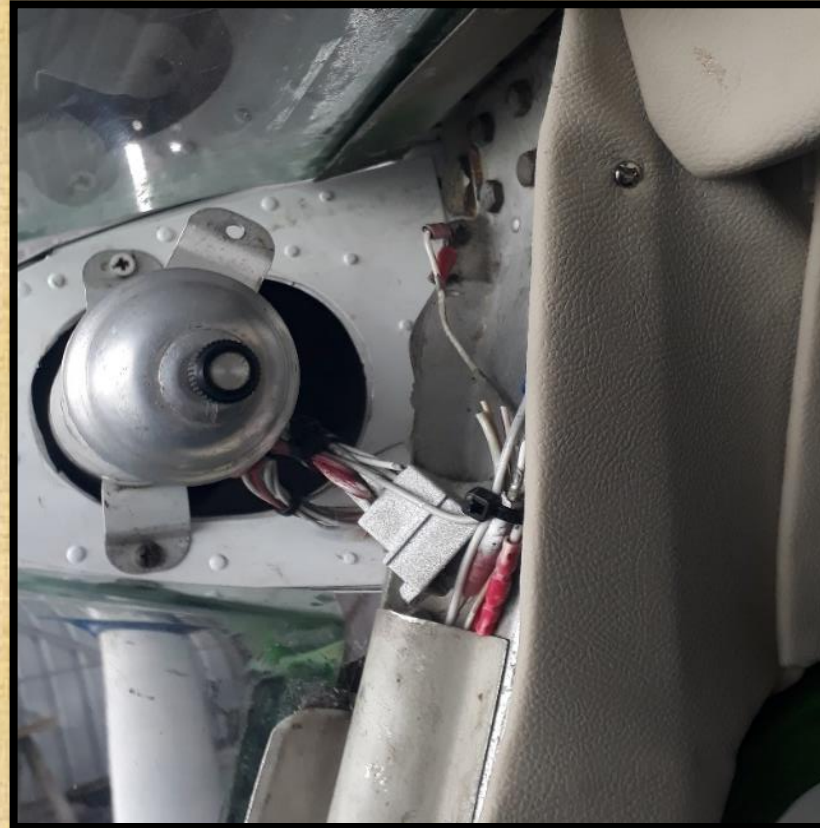
# Inspección luces de navegación

- ▶ Cableado del ala izquierda y derecha cortado.
- ▶ Identificación mediante diagrama eléctrico del cableado.

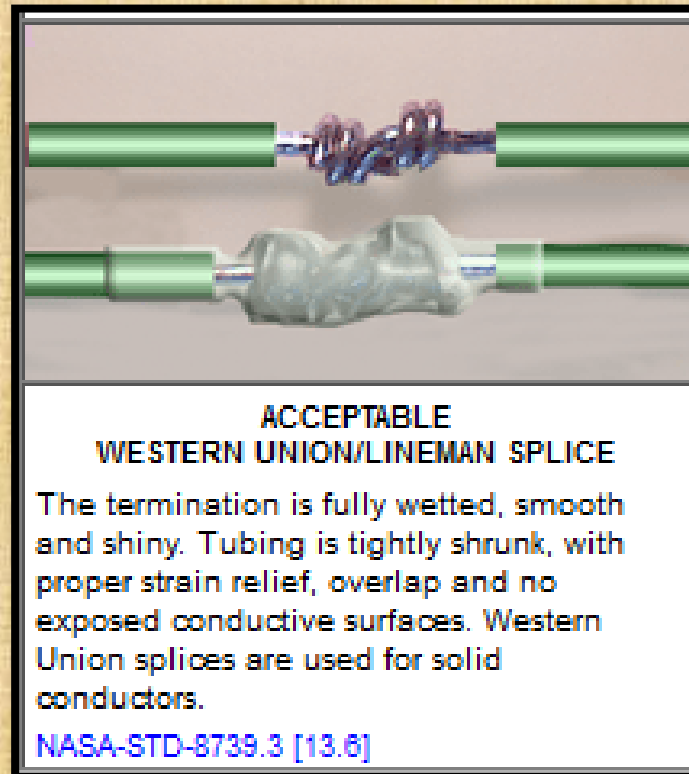
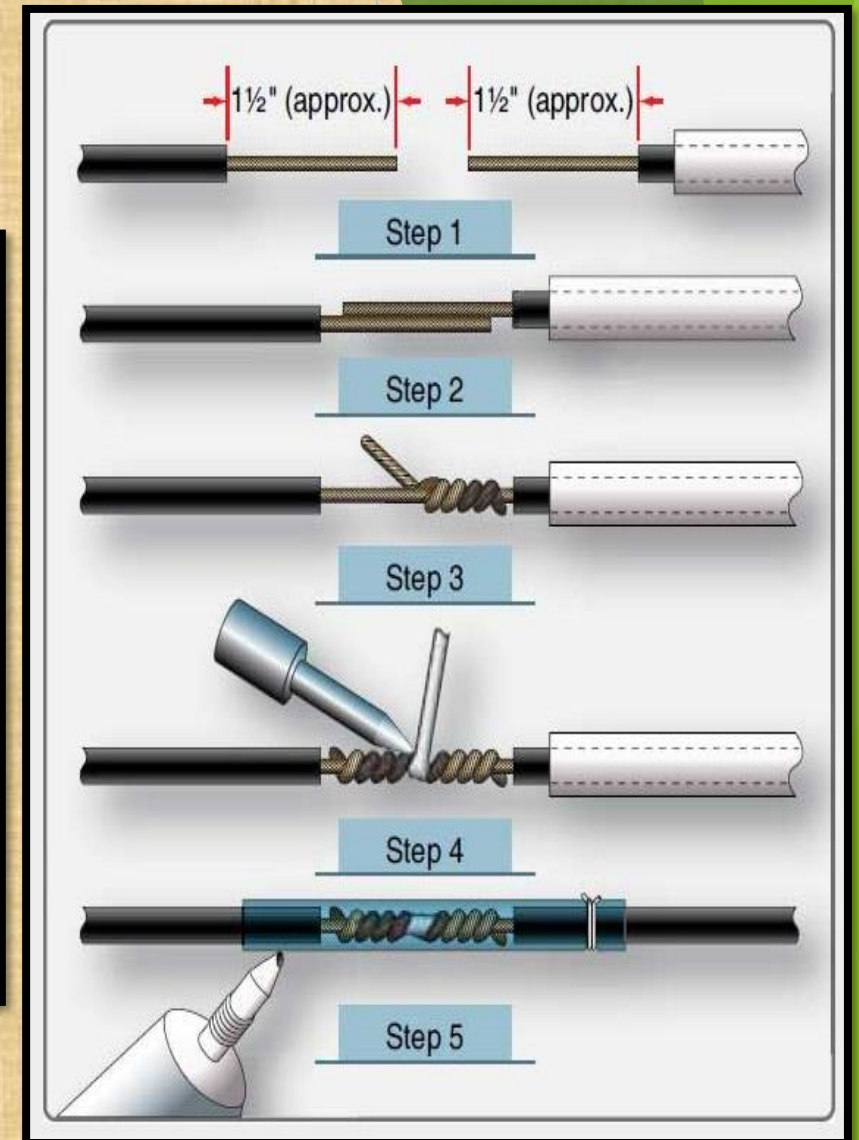
# Soldadura de cableado eléctrico

Para la soldadura del cableado se procede de la siguiente manera:

1. Se remueve una pulgada y media de aislante de cada extremo de los cables.
2. Se gira cada extremo del cable por mínimo 4 vueltas.
3. Se aplica el estaño con el cautín en la unión.
4. Se aísla la unión del ambiente por medio de un aislante plástico o de caucho (espaguete).

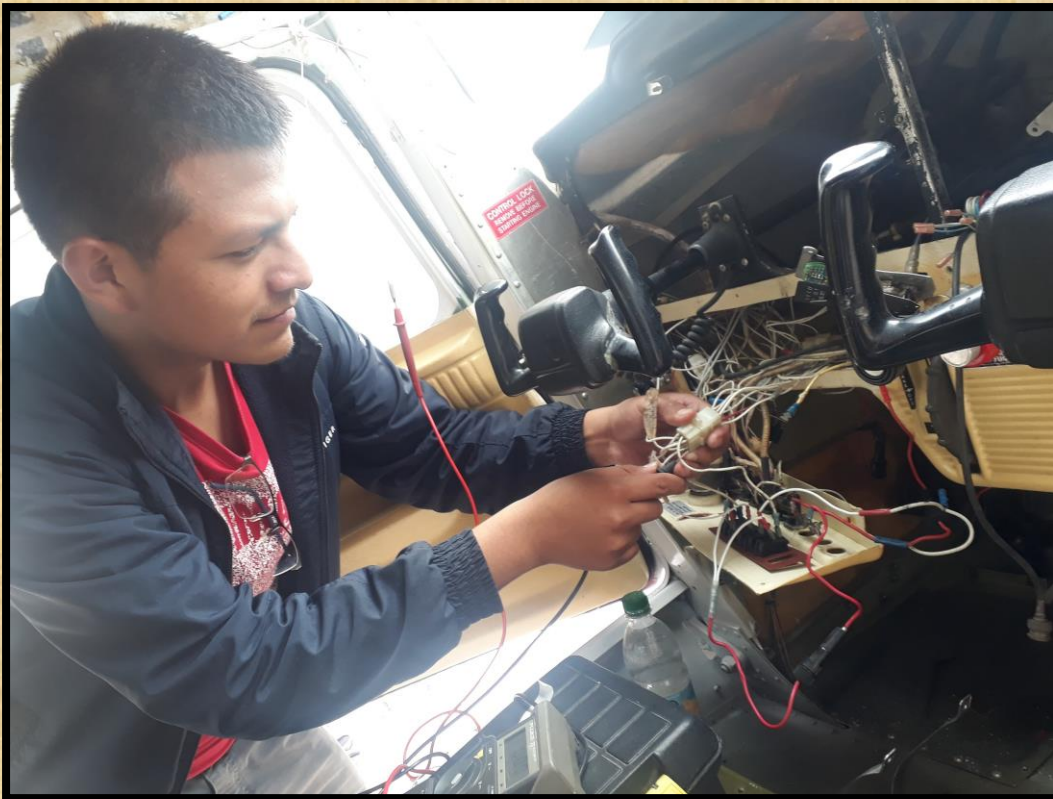
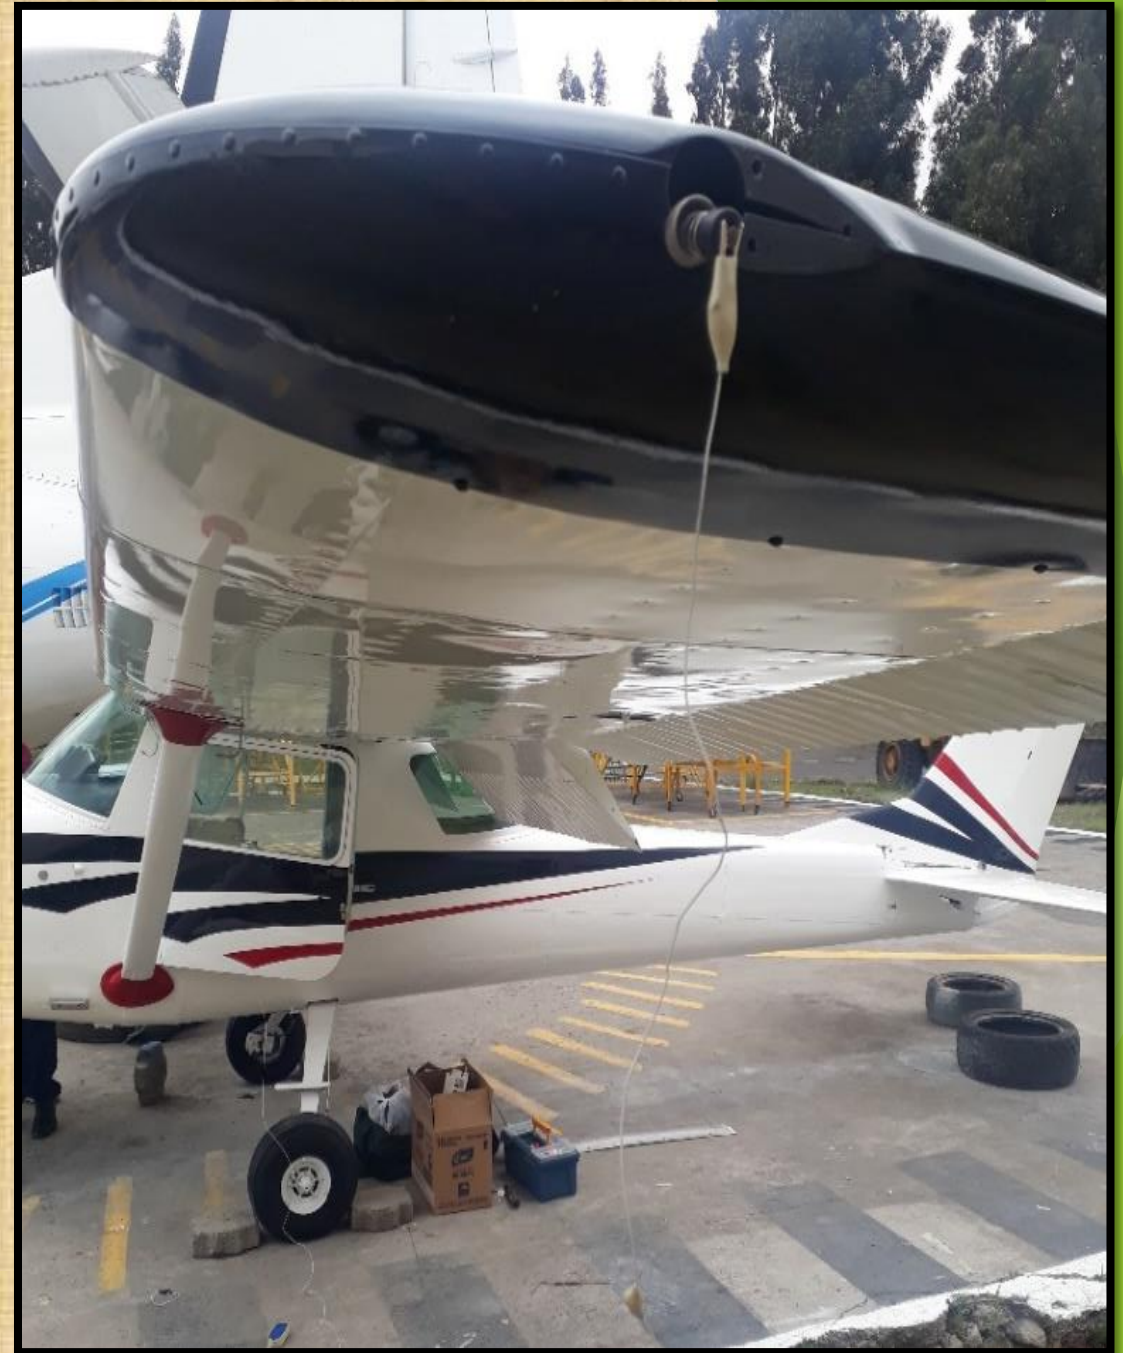
# Test de continuidad

Una vez realizado la soldadura y conexión del cableado, se procedió a realizar un test de continuidad del circuito para determinar su estado.

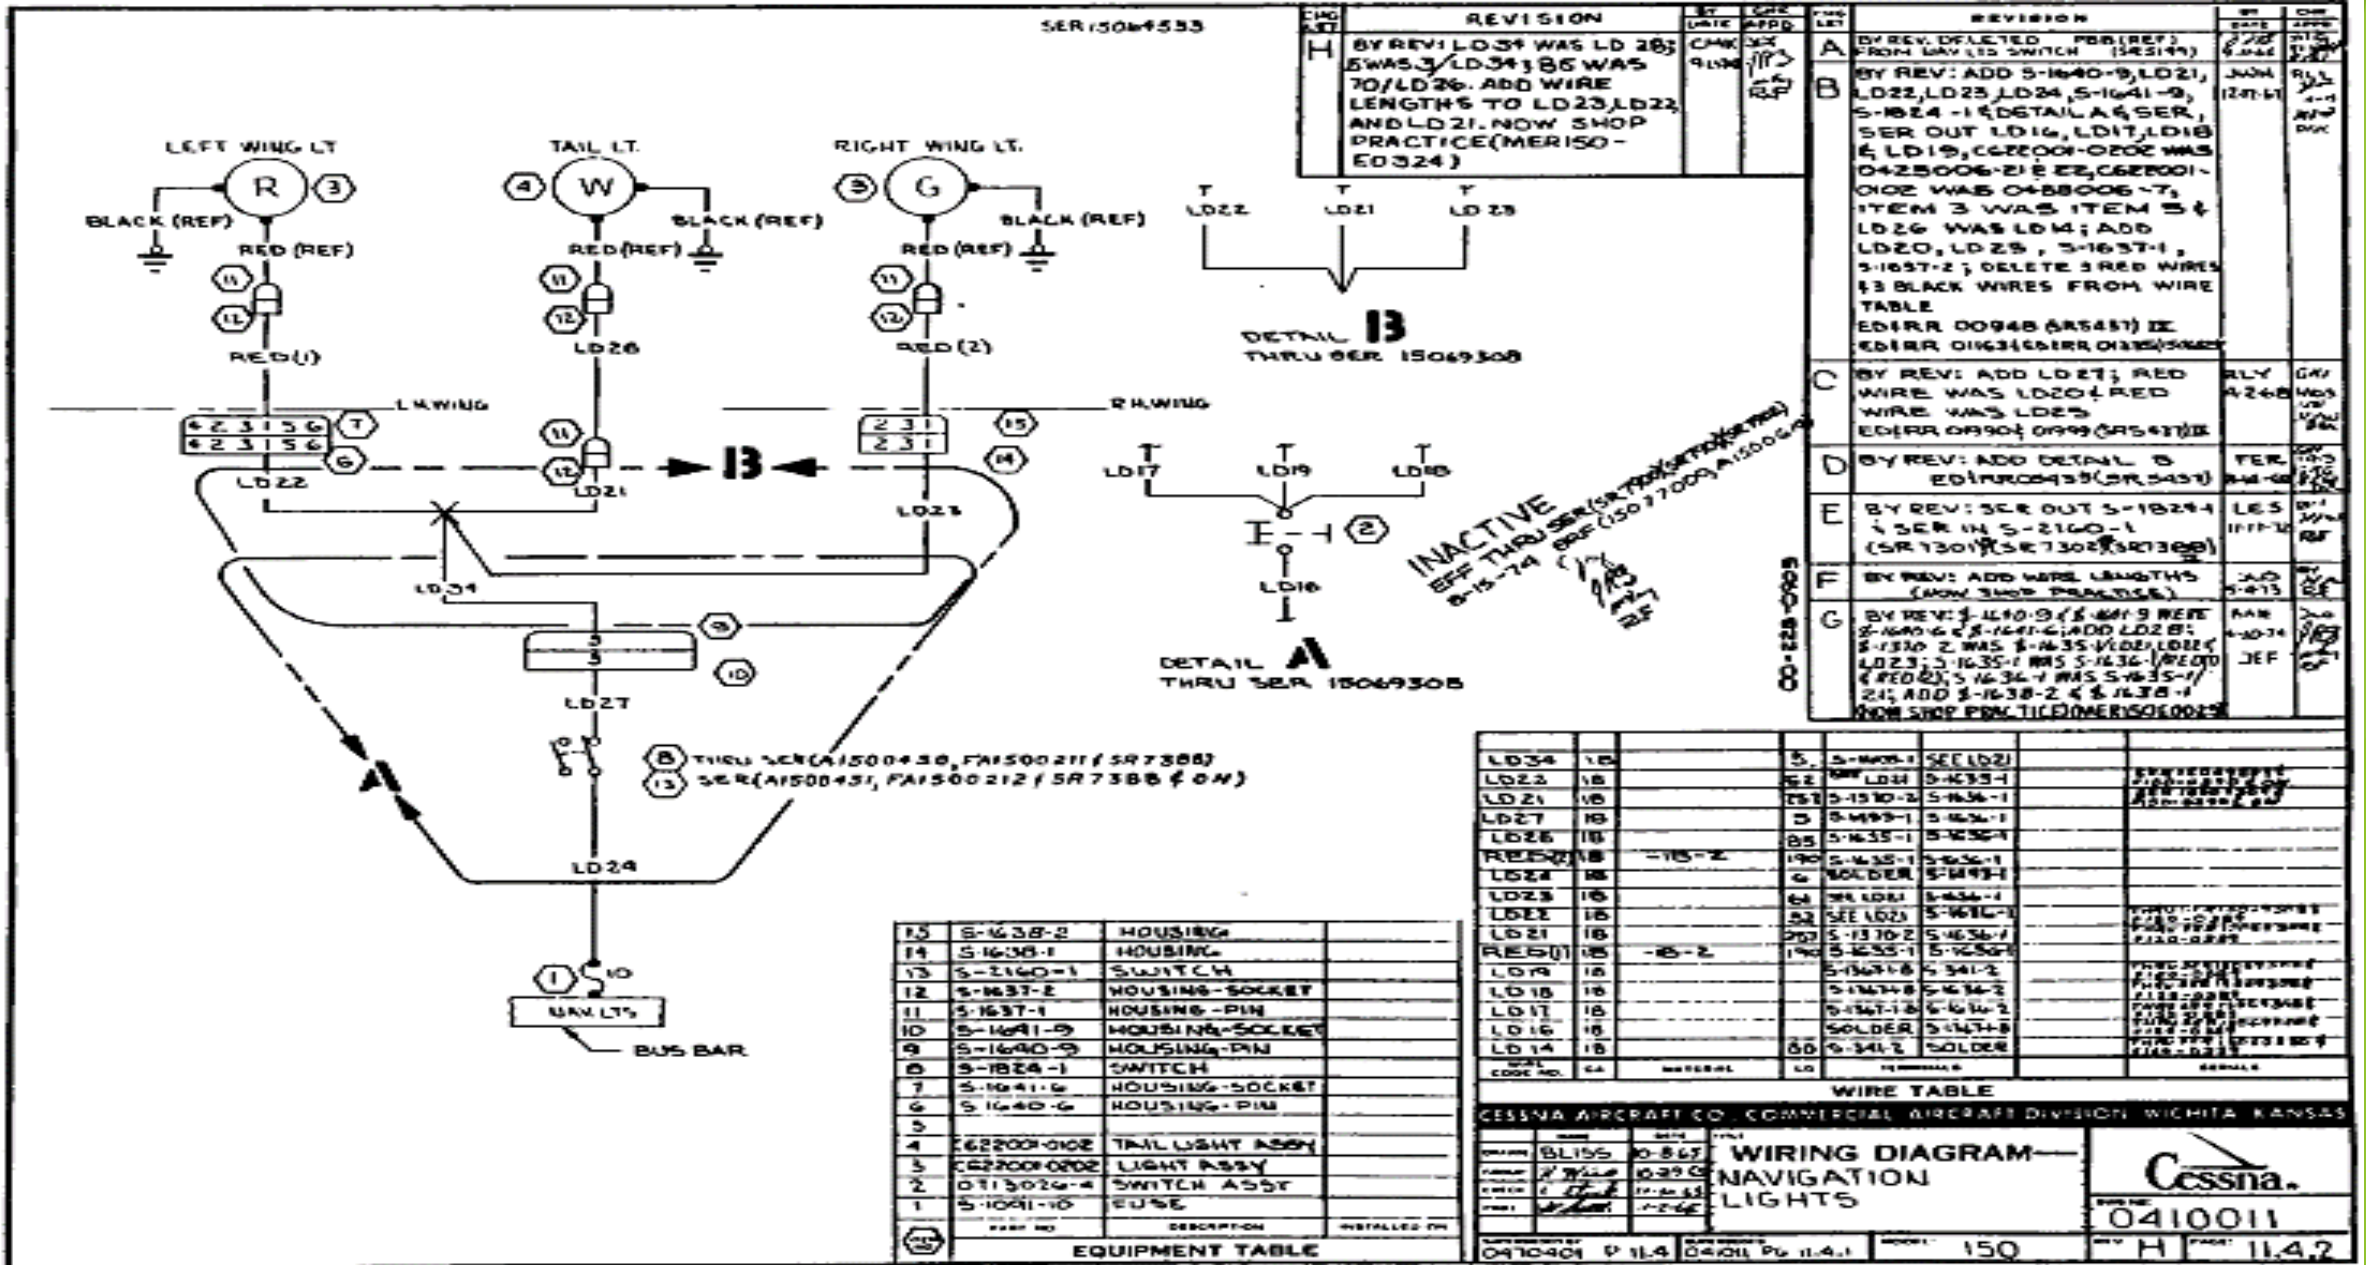
# Diagrama de luces de navegación

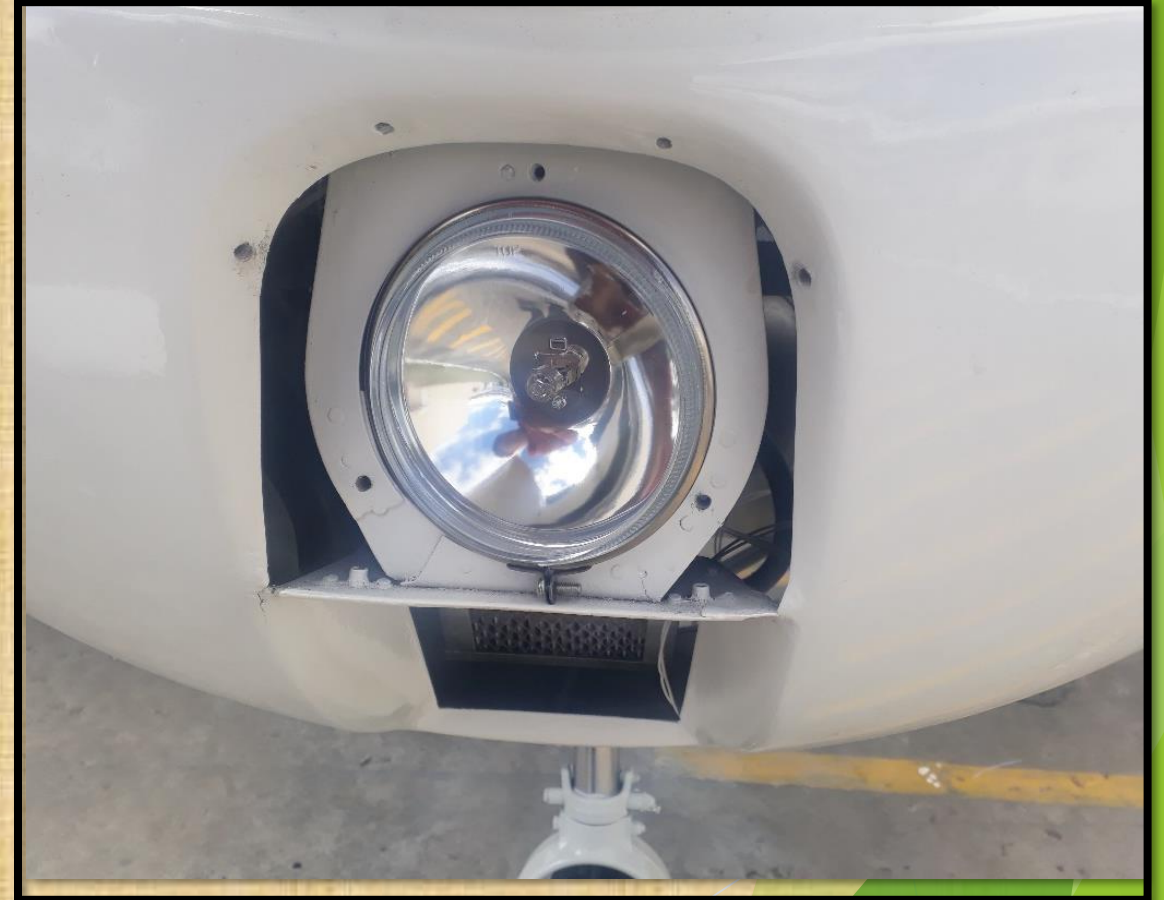
## Instalación de luz de aterrizaje

- ▶ Se crimparon los terminales en los extremos del nuevo cableado.
- ▶ Se instaló la luz de aterrizaje en la capota inferior en la nariz de la aeronave.
- ▶ Se conectaron los cables a la luz

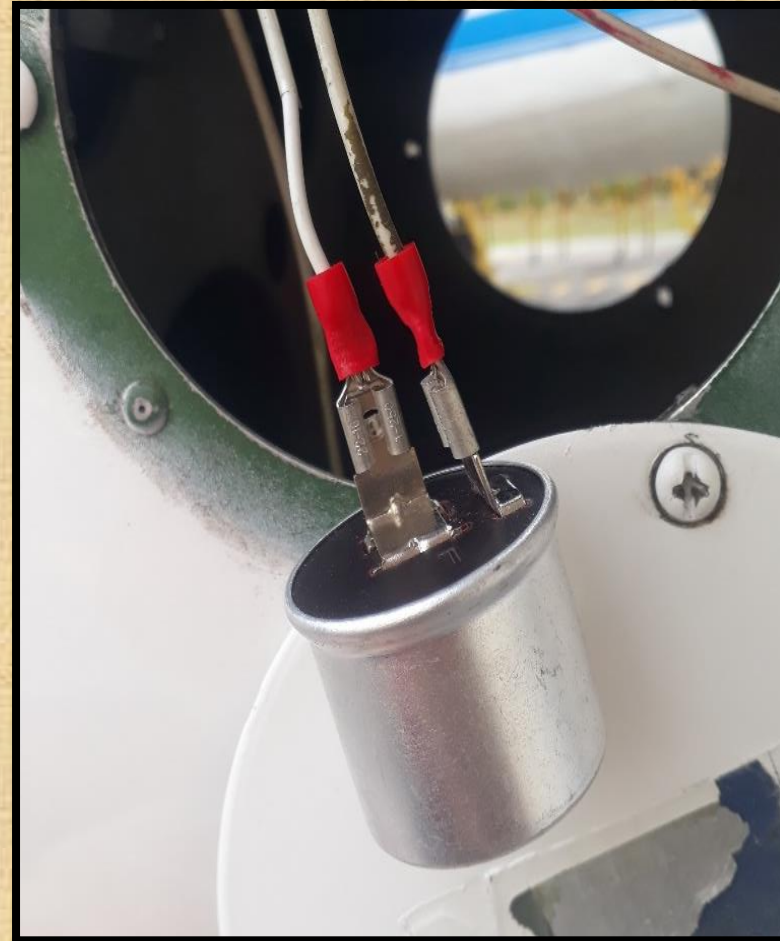
# Rehabilitación de luz beacon

- Luz beacon faltante
- Flasher faltante

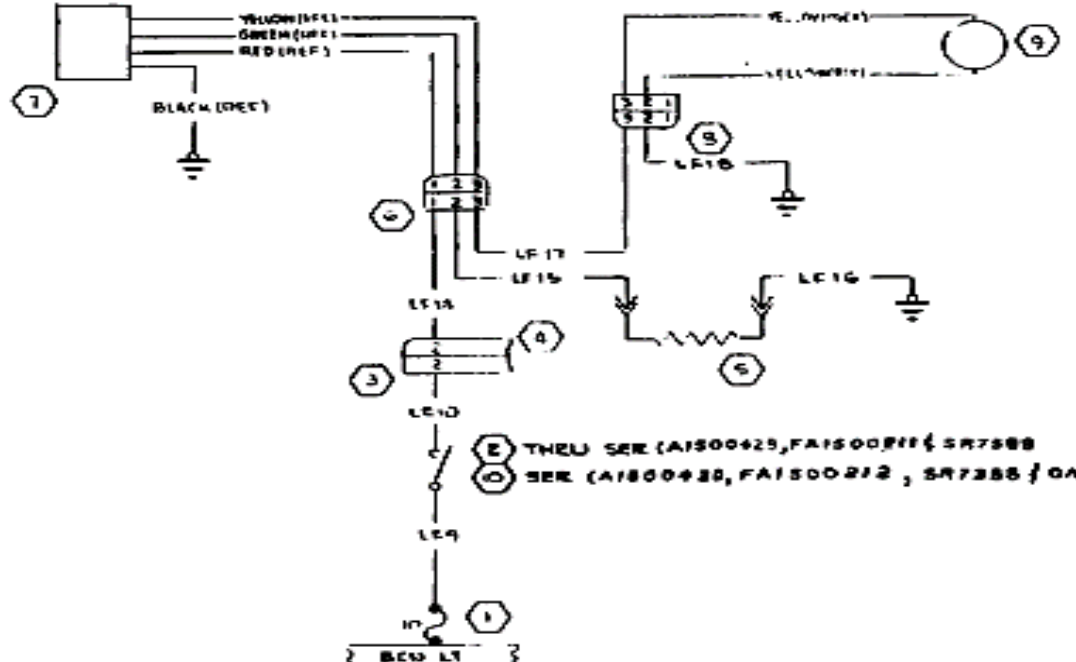
# Diagrama luz beacon

CONTRACT NO:			WIRE TABLE	
DESIGN	NAME	DATE	TITLE	
GROUP	COOK	6-16-72	Cessna AIRCRAFT CO. COMMERCIAL AIRCRAFT DIV. 3900 E. PARKWAY WICHITA, KANSAS	
DRAWN	COOK	6-16-72	WIRING DIAGRAM - LIGHT - FLASHING BEACON (OPTIONAL)	
CHECK	WHITE	6-17-72	SCALE: NONE	
STRESS	PH	21 Aug 72	SIZE	CODE IDENT NO.
PROJ	PH	7-5-72	C	71379
APPD			DWG NO	0410011
OTHER			SCALE: NONE	150 PAGE 11.6.1

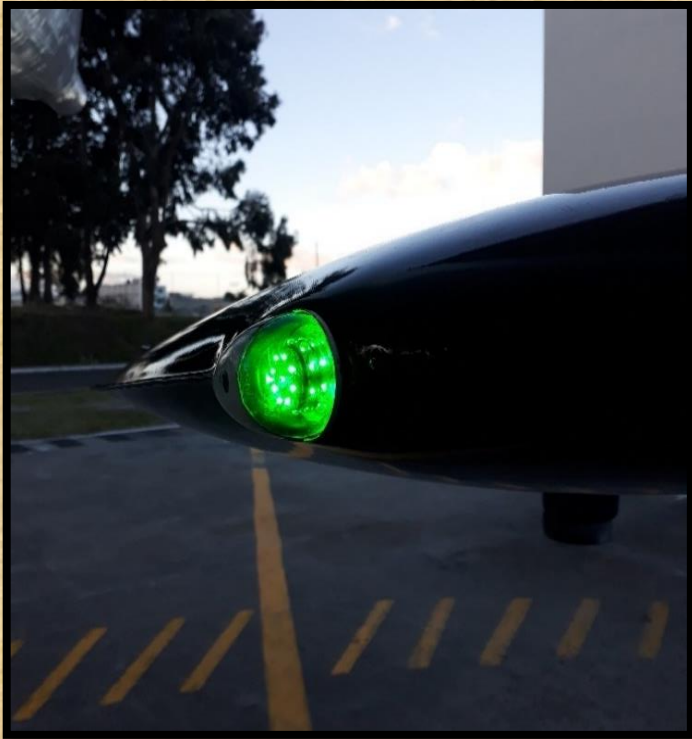
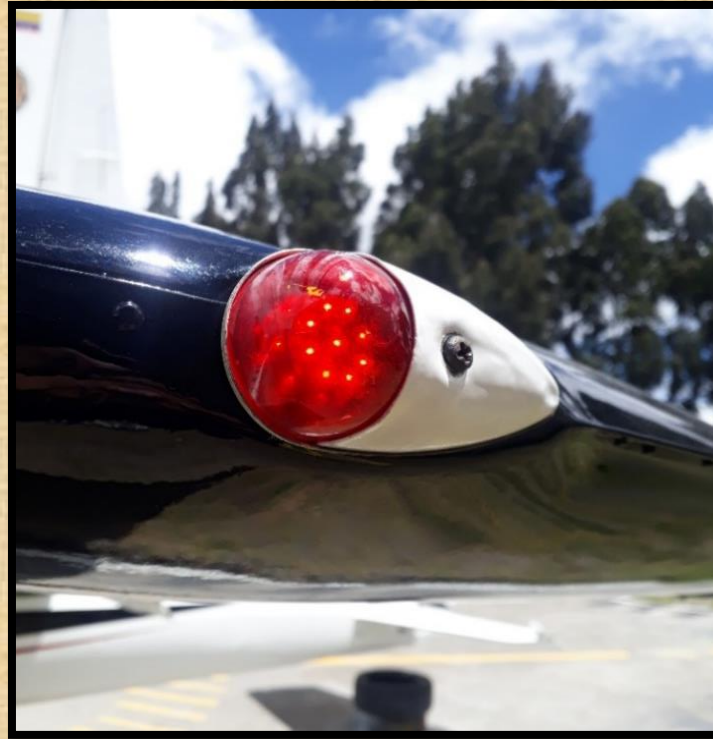
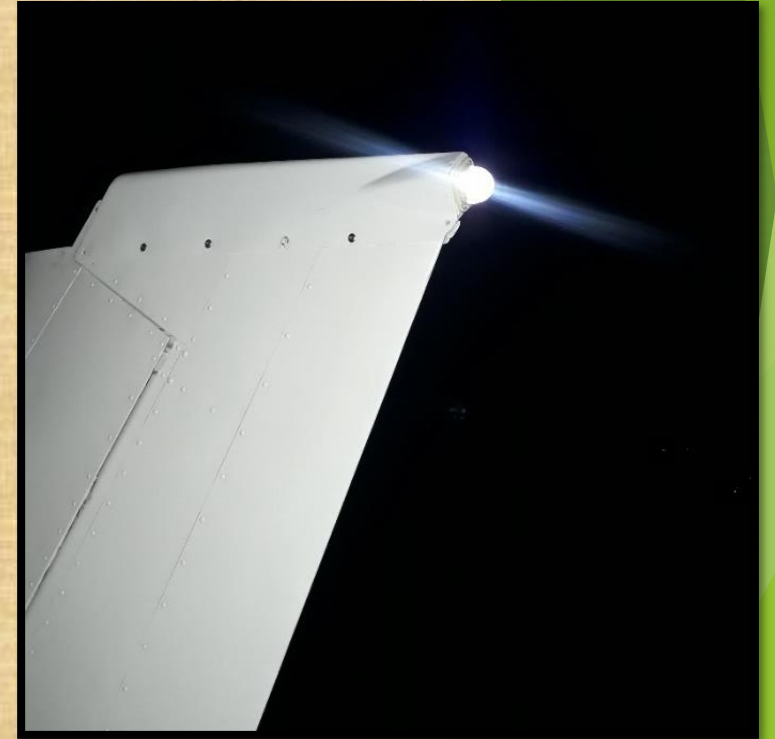
LUCES DE NAVEGACIÓN

# Test operacional de luces

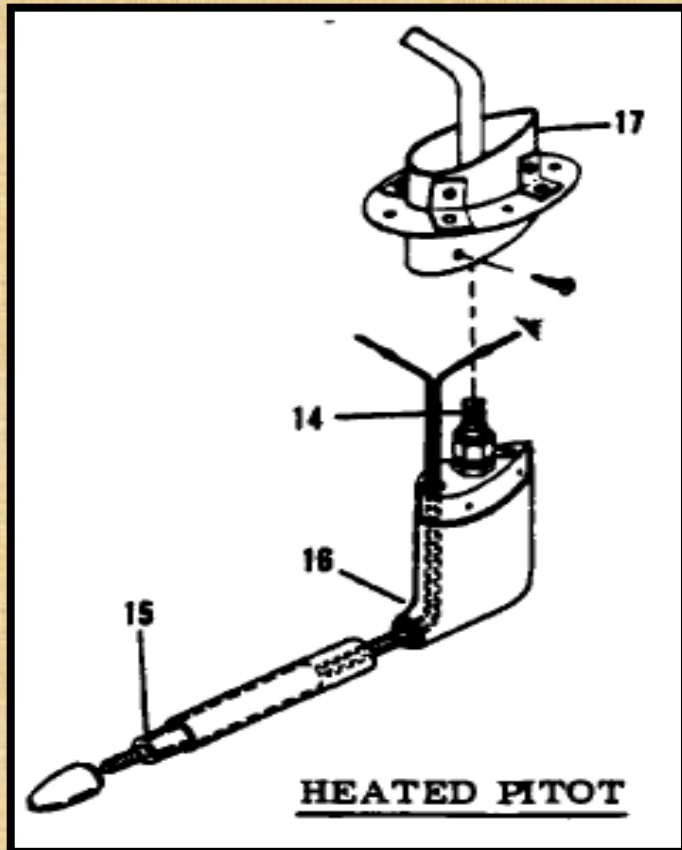
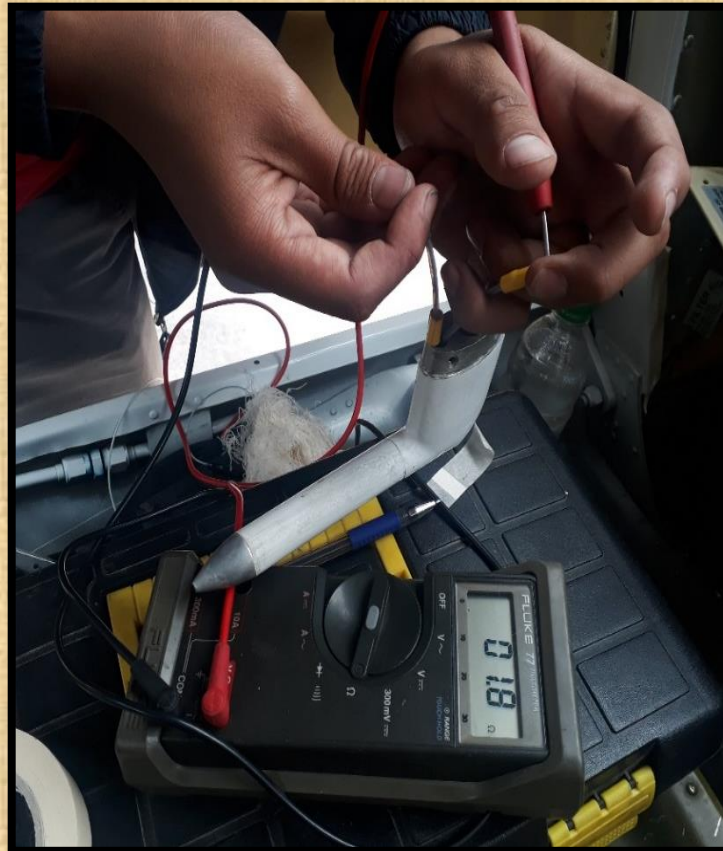
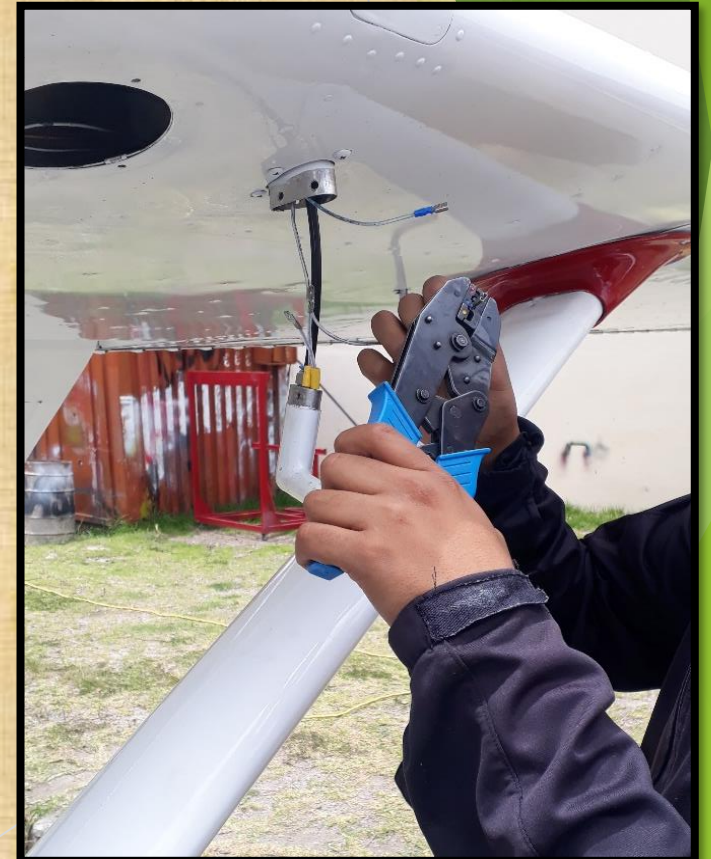
# Calefacción del tubo Pitot

Empalme de cableado

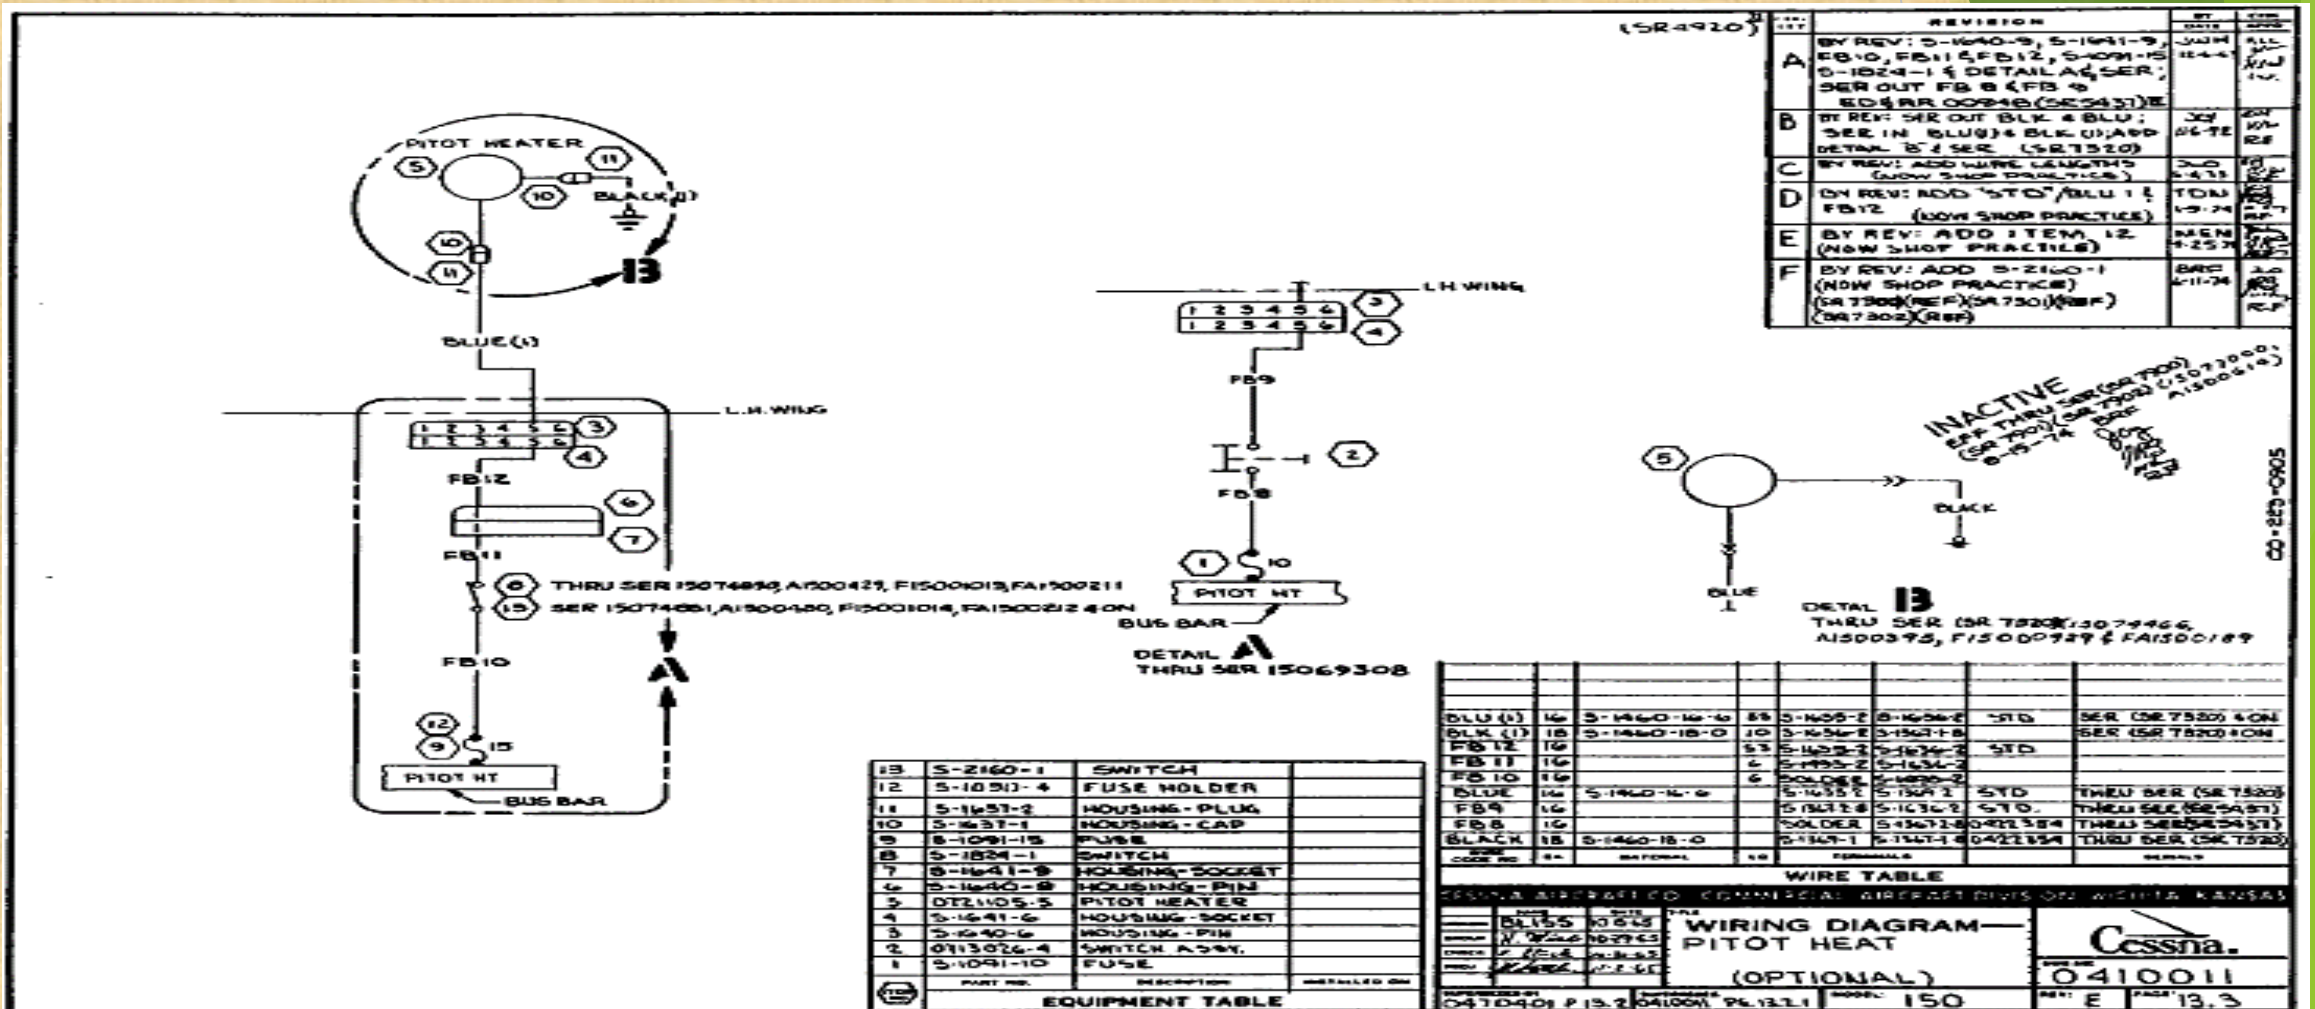
# Prueba operacional de la calefacción del sistema Pitot

Una vez comprobado que el cableado y el circuito interno de resistencias del tubo Pitot se encuentran en buen estado se procede a su comprobación.

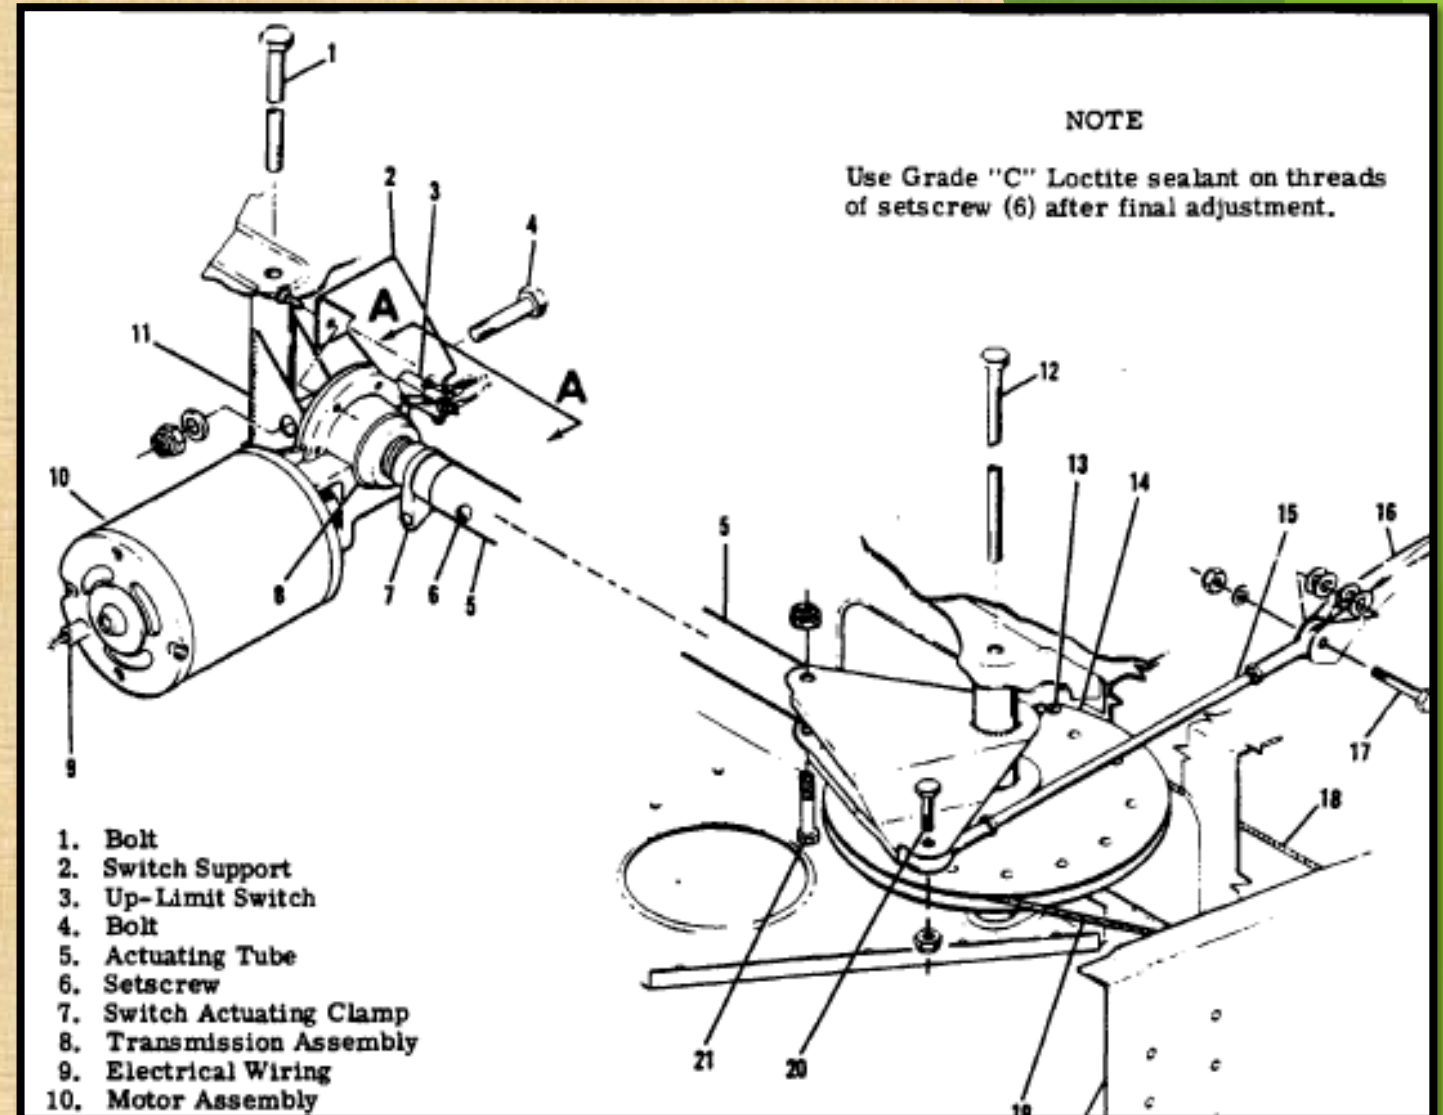
# Inspección del flap motor

1. Flap en Full Down.
2. Aeronave sin energía.
3. Desconexión de cableado.
4. Remoción perno ítem 21.
5. Movimiento transmisión.
6. Remoción perno ítem 1.
7. Remoción perno ítem 4.
8. Remoción flap motor.

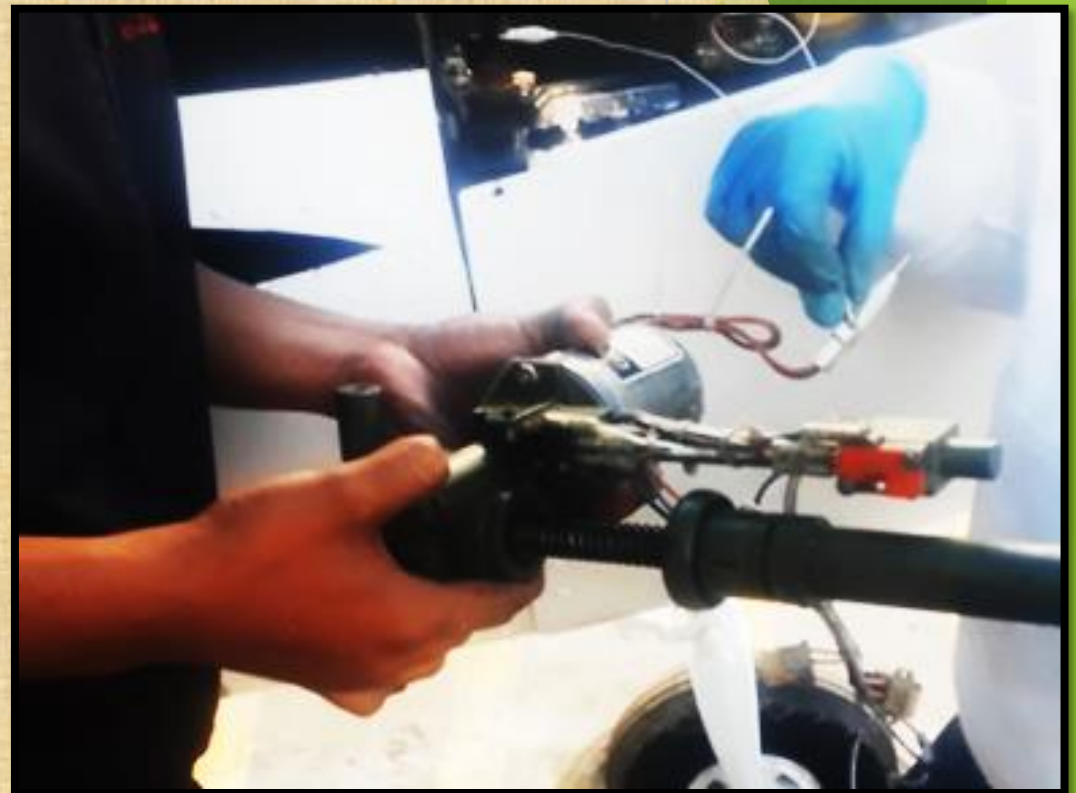
- ▶ Desgaste en accionamiento de limit switch Full Down .
- ▶ Cableado descolorido sin signos de daño.
- ▶ Transmisión en buen estado, requiere lubricación.

## Prueba del flap motor

Con el flap motor fuera de la aeronave, se energizó por medio de la batería el componente, evidenciando su buen uso.

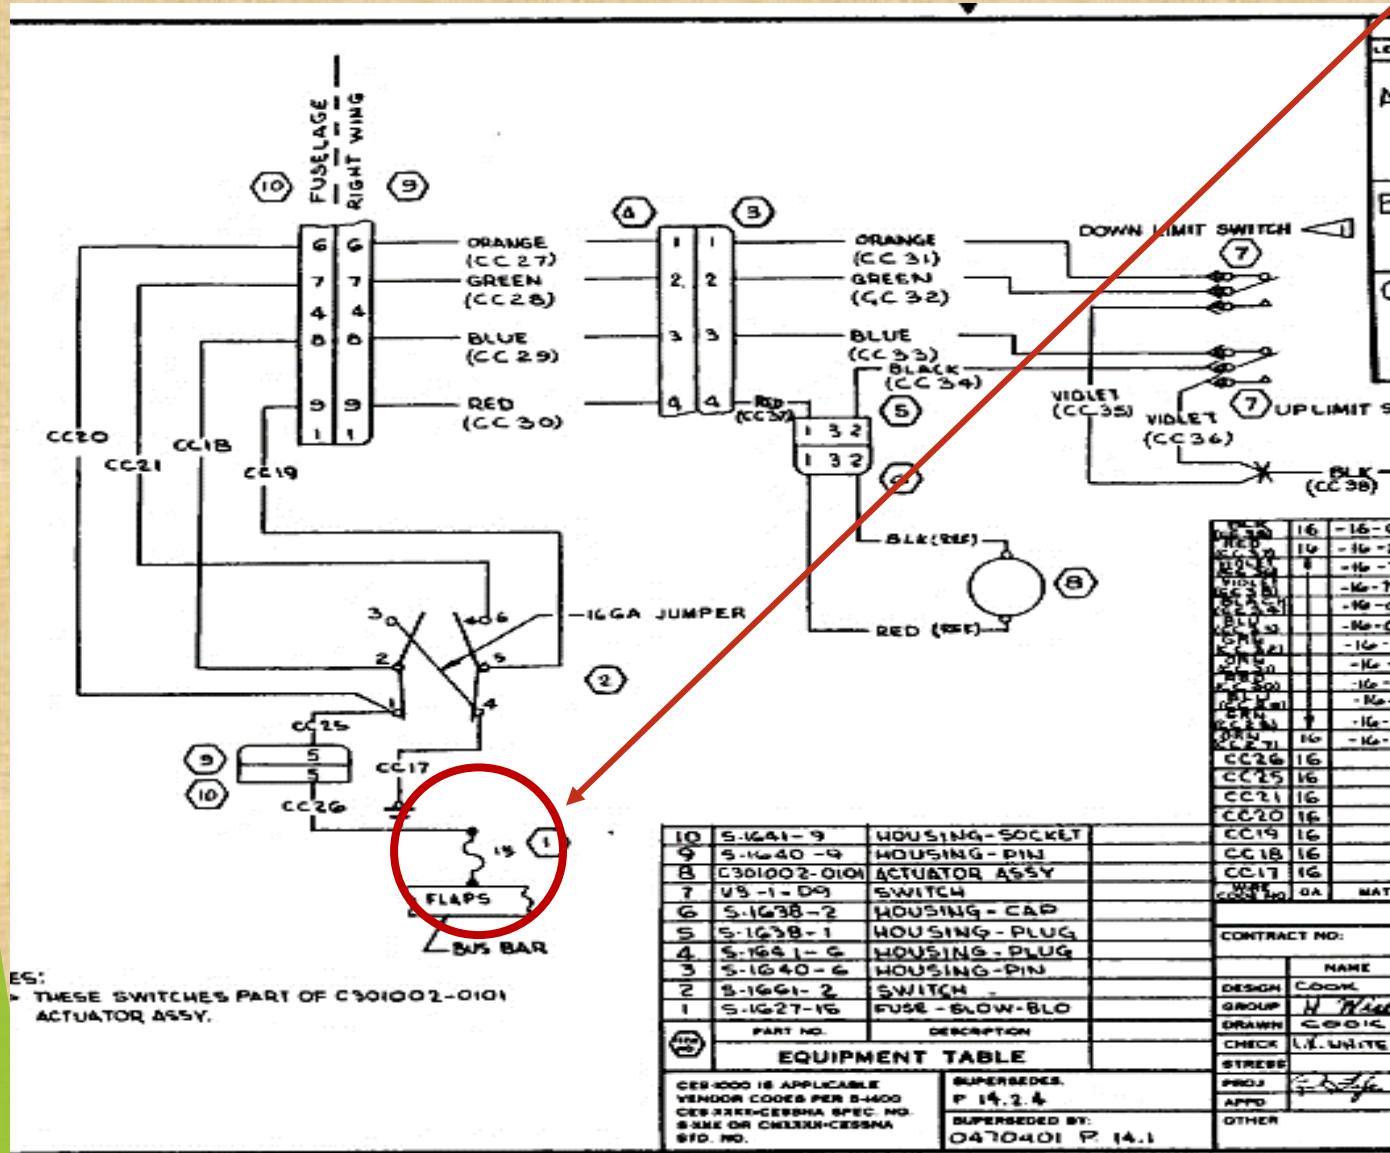
Resultado: Al mover el switch de los flaps, estos no se movieron hacia la posición Full Up, se intentó de nuevo sin respuesta del sistema, por lo que se comenzó a evaluar la falla.

Con el multímetro, se midió voltaje en el extremo de los cables que provienen del switch y alimenta al motor flap. No había voltaje en el sistema

Terminal del porta fusibles desoldado a la barra bus

Acción correctiva  
Se realizó una soldadura del terminal del portafusibles a la barra bus
