**Inspección outlet casing de la sección compresora del motor Rolls Royce Dart según amm  
72-30-00 de la aeronave Fairchild mediante la implementación de una plataforma de mantenimiento  
perteneciente a la Carrera de Mecánica Aeronáutica de la Unidad de Gestión de Tecnologías-Espe**

Carrera de Mecánica Aeronáutica Mención Motores

Latacunga, 22 de Julio del 2020

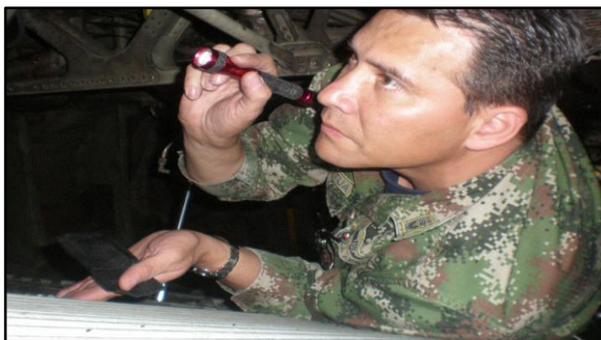
#### **Figura 15.**

##### *Inspección Estructural*

Nota. El gráfico muestra una inspección estructural con la ayuda de una lámpara. (Miguel, 2011)

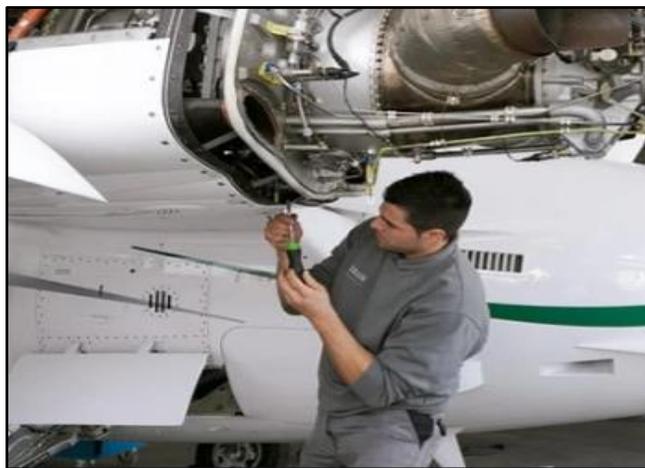
**Figura 16.**

*Fuerza Manual en Pernos*

Nota. El gráfico muestra una inspección de los pernos de la capota del motor mediante fuerza manual.

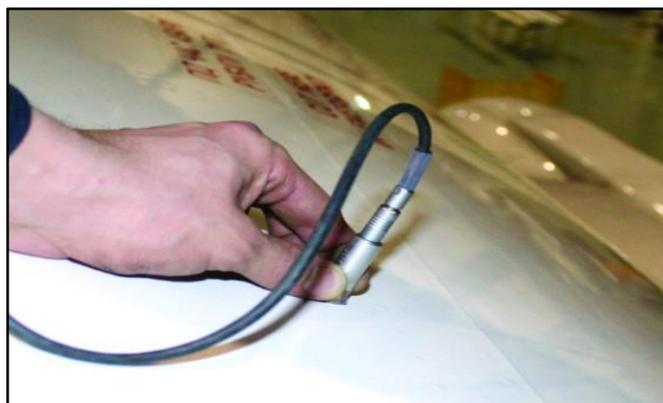
#### **Figura 18.**

Inspección estructural por Corrientes Inducidas

Nota. En el gráfico se muestra una inspección con corrientes inducidas a la estructura. (Ferrepro, 2016)

La inspección de corriente inducida se utiliza para detectar las grietas superficiales, hoyos, corrosión en superficies internas. La corriente es inducida en el artículo bajo prueba, cuando la corriente alterna es aplicada en la bobina de ensayo. La corriente alterna en la bobina de ensayo induce campos magnéticos alternos en los artículos bajo inspección, lo cual provoca que la corriente fluya. (Contreras, 2018)

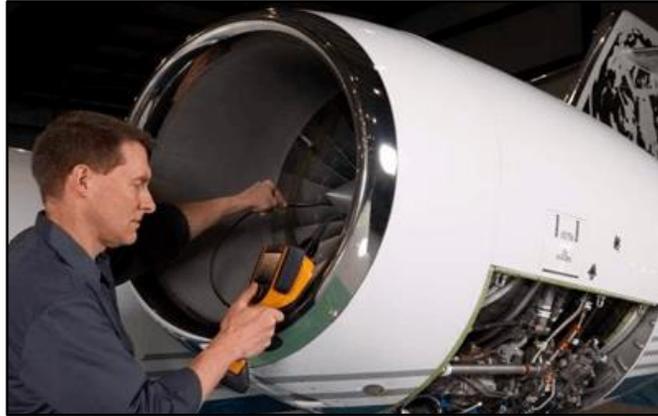
**Figura 22.**

*Inspección Boroscópica en Motores*

Nota. En el gráfico se muestra una inspección boroscópica en un motor Turbina. (TMA, 2019)

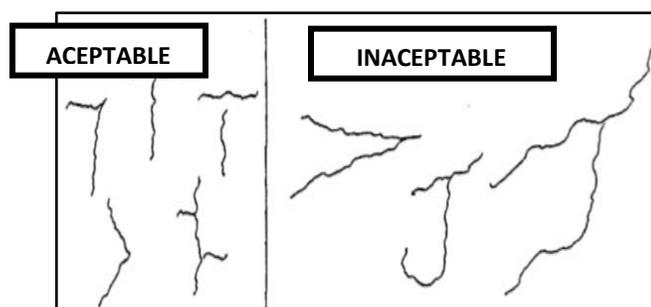
*Grietas Aceptables e Inaceptables en la Estructura*

Nota. En el gráfico se muestra el tipo de grieta en condiciones aceptables e inaceptables. (Engine, pág. 6)

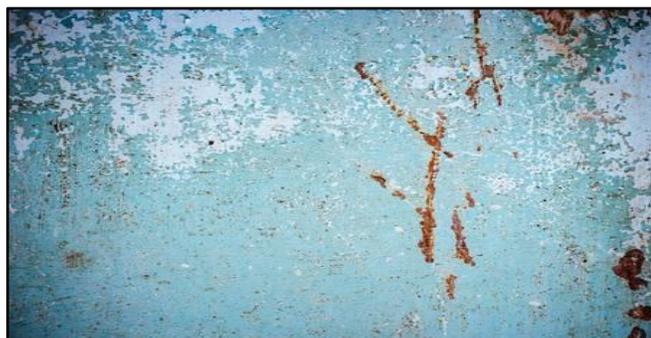
### **Figura 25.**

#### *Grietas en Estructuras Metálicas*

Nota. En el gráfico se muestra un tipo de grietas presentes en estructuras. (koralstory, 2018)

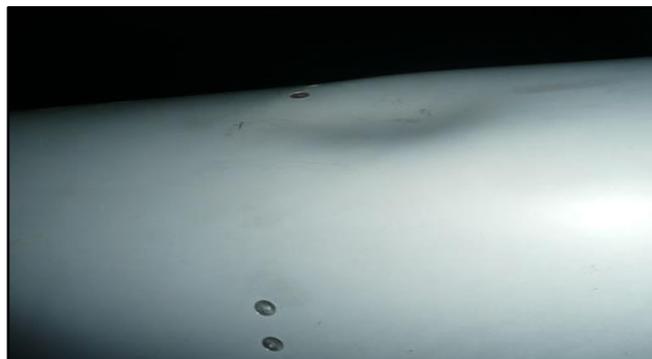
**Figura 26.**

*Abolladura en Estructura*

Nota. En el gráfico se muestra una abolladura en la estructura de la aeronave. (Berzal, 2012)

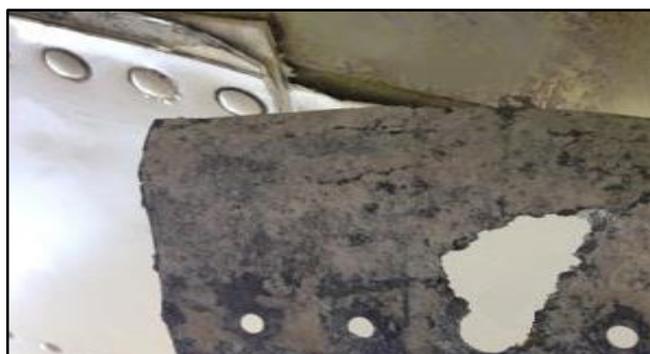
**Figura 27.**

*Levantamiento de Pintura en Estructura*

Nota. En el gráfico se muestra el levantamiento de pintura en la estructura. (Corrosión Aeronáutica, 2018)

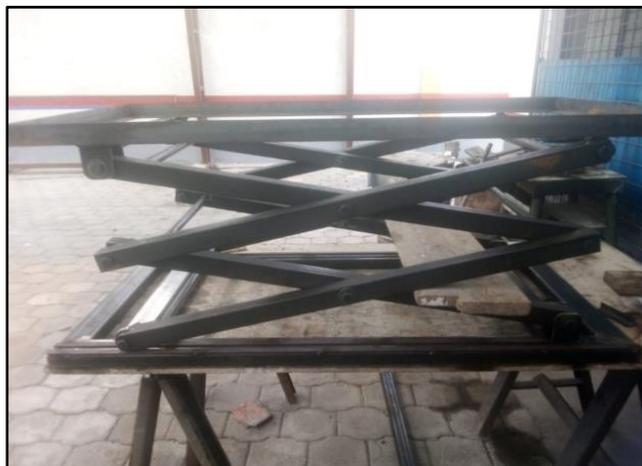
*Base y Tijera de Elevación*

La plataforma de tijera hidráulica es un equipo de apoyo en tierra en el campo aeronáutico cuya función es ayudar al personal técnico de mantenimiento a elevarse en una altura determinada mediante una bomba, manguera, manómetro y cilindro que conforman el sistema hidráulico de la plataforma, la misma que consta de una estructura de acero, acoplado las tijeras de acero al mismo sistema, brindando estabilidad, comodidad y seguridad para ayudar en la inspección de la carcasa de salida en la sección compresora del motor Rolls Royce Dart, buscando daños estructurales presentes en el mismo debido a distintos factores como el tiempo, manipulación y ambiente.

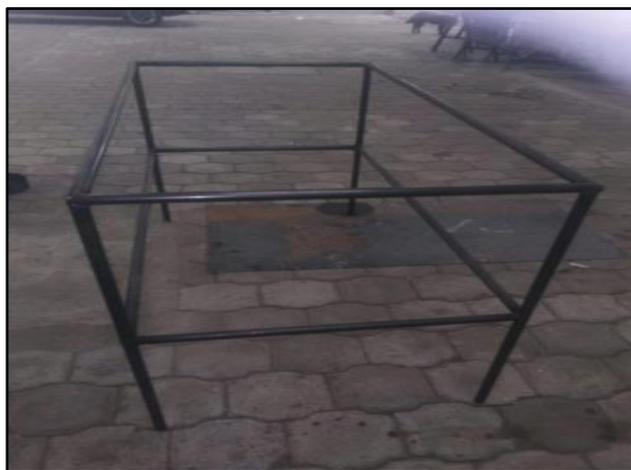
*Canasta de Base*

La canasta de la plataforma hidráulica está construida con tubo circular red negro acerado para su estructura externa y puerta de entrada, su puerta tiene un seguro y esta empernada en la

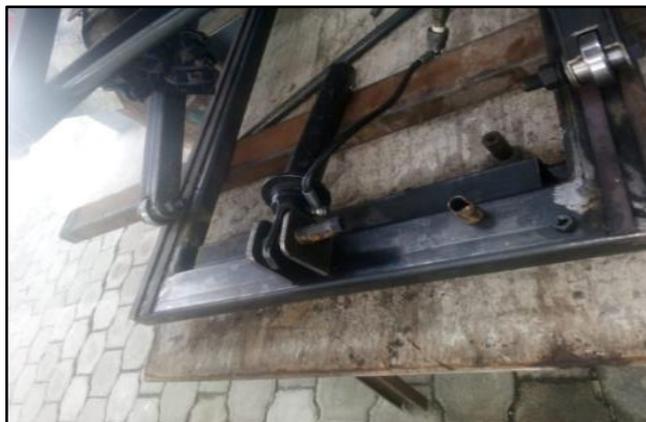
*Ubicación del Cilindro Hidráulico*

El sistema hidráulico de la plataforma está conformado por un cilindro, manguera, bomba y medidor de presión los cuales son el componente principal ya que son la fuente de fuerza para la elevación y trabajo de la plataforma, el cilindro está ubicado entre base principal y el eje cruzado de las tijeras, la bomba hidráulica y el medidor de presión están ubicados en la parte delantera de la canasta en una caja de protección la cual cuenta con una tapa que permitirá la manipulación de la misma, la manguera está conectada al cilindro y a la bomba para ejercer la fuerza con el líquido hidráulico, además el medidor de presión mostrará la presión ejercida para su elevación.

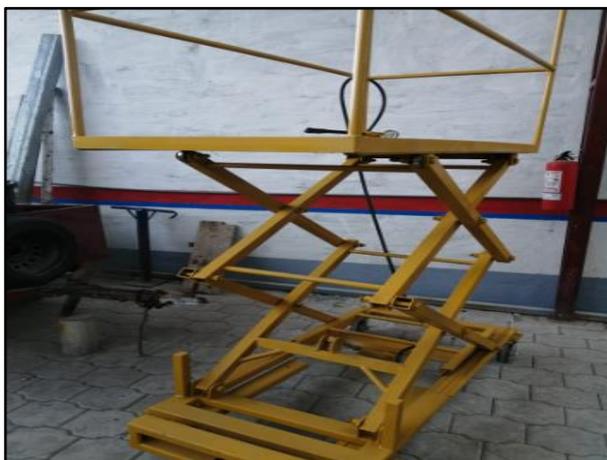
*Plataforma Hidráulica Culminada*

La plataforma de tijera hidráulica fue limada en cada punto de suelda y unión de estructuras teniendo en cuenta no dejar esquinas que presentaran daños al momento de manipularla, además se colocó el respectivo fondo después de haber revisado el limado para poder proceder aplicar la pintura amarilla Caterpillar, se procedió con la prueba de funcionalidad elevándola al punto máximo y bajándola sin peso y con peso de dos personas teniendo en cuenta la capacidad de soporte que tenía el sistema hidráulico y su estructura.

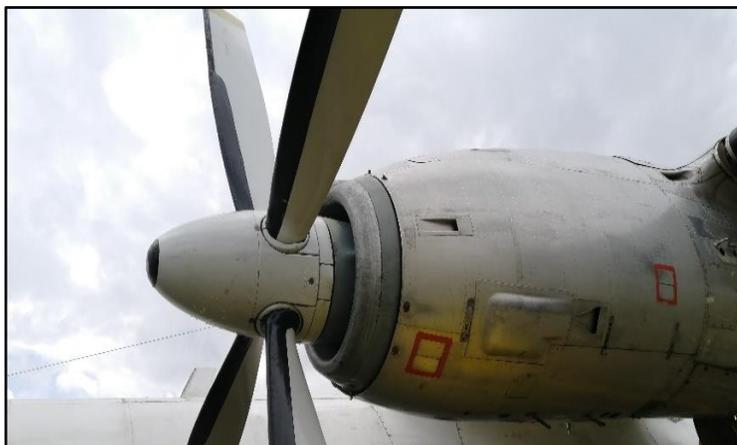
*Motor Uno Rolls Royce Dart*

Se realizó el levantamiento de las capotas de los motores para poder proceder con la respectiva limpieza en la sección compresora, respectivamente en la carcasa de salida del compresor con WD – 40 y guaipes, en la cual se encontró mucha suciedad dentro de los motor, además se utilizó espátulas de plástico para quitar alguna elevación de FOD que el motor contenga y este obstruyendo la zona que va a ser inspecciona visualmente ya que es el primer paso que se debe realizar según el manual de mantenimiento del respectivo motor.

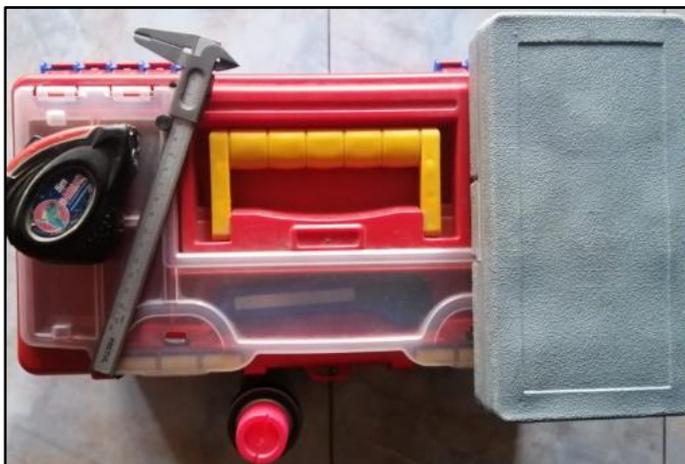
**Figura 36.**

*Herramientas para la Inspección de la Carcasa de Salida*

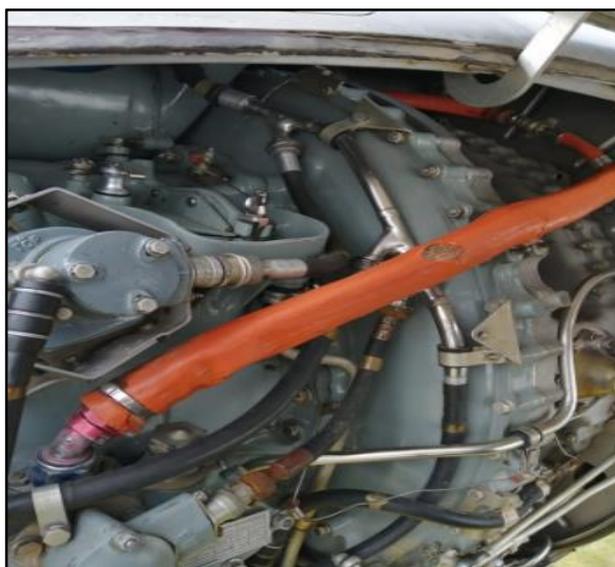
*Limpieza de la Sección Compresora del Motor Uno*

A continuación se inició una inspección visual en general a los dos motores Rolls Royce Dart con la ayuda de las herramientas y equipo ya mencionados, siguiendo las instrucciones del AMM 72-30-00 de la sección del compresor verificando la limpieza ya realizada y que ningún objeto obstruya la visibilidad de la carcasa de salida del compresor.

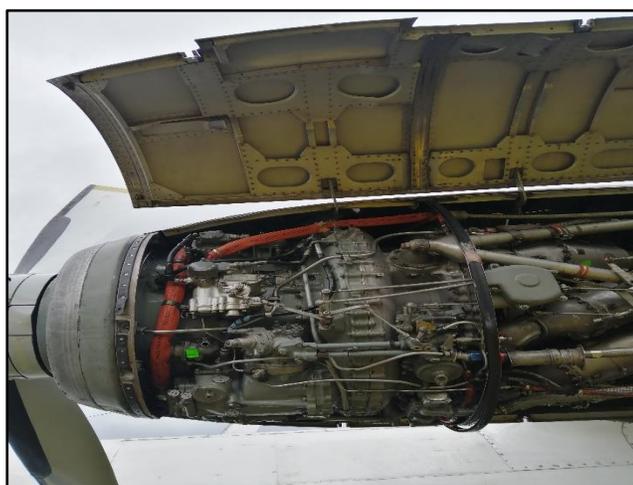
*Visualización de la Carcasa de Salida del Compresor del Motor Uno*

Para cada una de las carcasas de la sección compresora a inspeccionar se mostrará la tabla de inspección visual de grietas del manual de mantenimiento AMM 72-30-00, la cual nos indicará la aceptabilidad de su estructura.

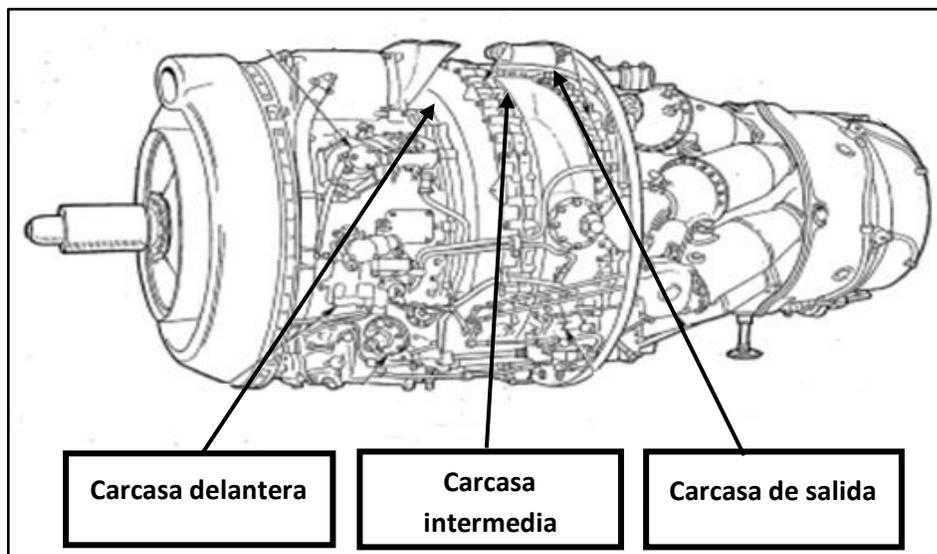
*Carcasas del Compresor*

Nota. El gráfico muestra las carcasas que cubren a los alabes de compresión. (Engine, pág. 4)

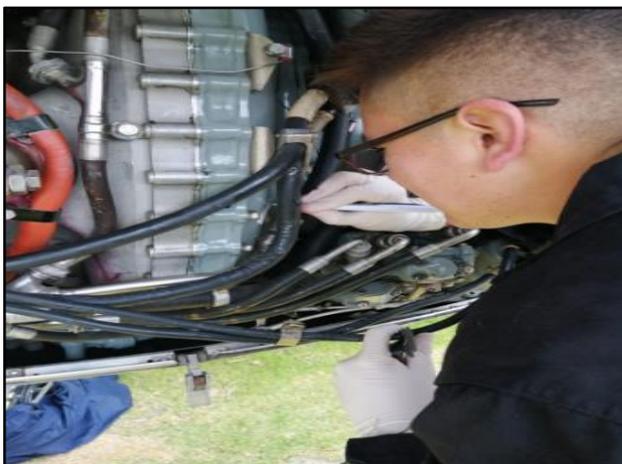
#### *Inspección de la Unión de la Carcasa y el Montaje*

Se procedió con la inspección visual de grietas en el motor número uno, con la verificación de grietas circunferenciales de más de 6 pulgadas, en la cual no se encontró ninguna grieta en esta zona de la carcasa, adicional con la ayuda del pie de rey se tomó la medidas de 0,47 pulgadas por la presencia de indicios de corrosión en la parte derecha de la carcasa, además de existir levantamiento de la capa de pintura por presencia de fuga de líquido hidráulico y humedad dentro del motor.

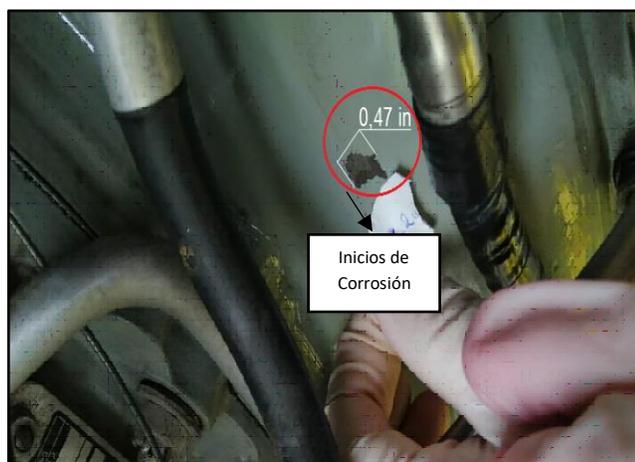
*Levantamiento de Pintura en la Parte Delantera*

El motor número dos de la parte izquierda y superior no se encontró ninguna grieta en la parte del montaje y parte delantera de la carcasa para lo cual solo se procedió a limpiar y buscar otros daños en las respectivas partes especificadas por el manual de mantenimiento.

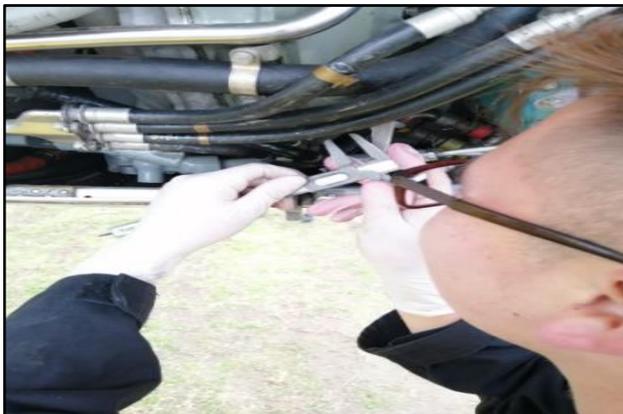
*Inspección Delantera y el Montaje del Motor Dos*

En la parte delantera derecha inferior del motor número dos se verificó la presencia de grietas circunferenciales de más de 6 pulgadas, como resultado no se encontró ninguna grieta, adicional se procedió a tomar medidas con el pie de rey de rayones de 0,25 pulgadas en la unión delantera y el montaje, debido al rozamiento de materiales que a futuro podría presentar mayores daños a la estructura.

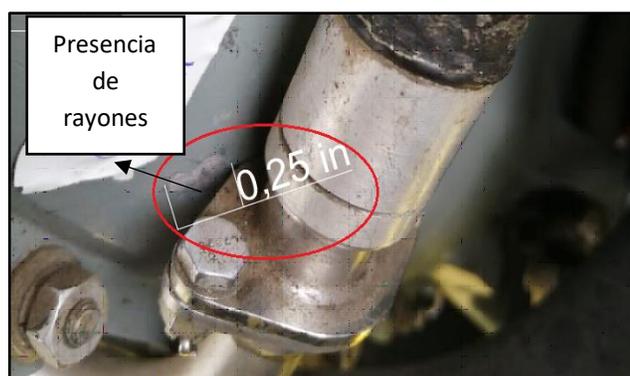
**Figura 44.**

*Rayones en la Parte Delantera Inferior de la Carcasa*

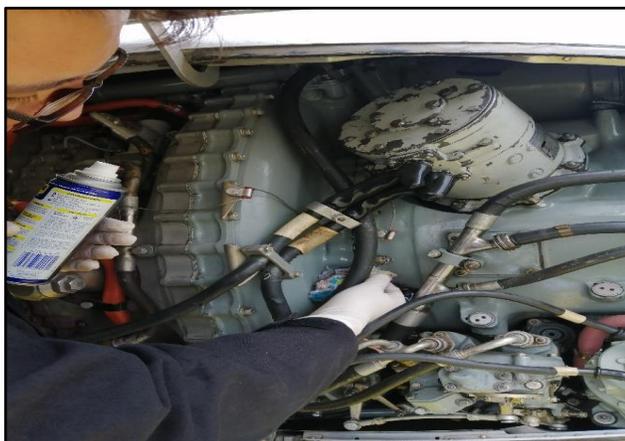
Se realizó la inspección al área trasera y radio de la voluta del motor número 2 basándose en la verificación de grietas circunferenciales de más de 8 pulgadas y no excedan las 12 pulgadas,

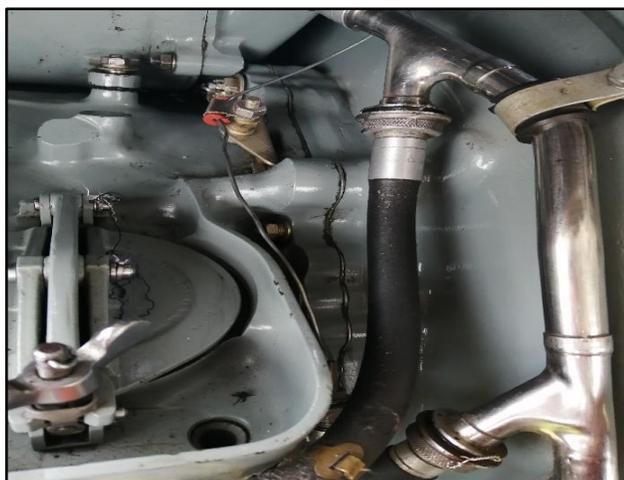
En el motor número dos del lado derecho en el área trasera y radio de la voluta mediante la inspección de grietas circunferenciales de más de 8 pulgadas y no excedan las 12 pulgadas, se encontró con una grieta en la estructura de 0,35 pulgadas la misma que es aceptable por no cumplir los parámetros de la tabla de inspección visual, para cual se notó que estaba cubierta con una capa de protección de pintura, estas pequeñas grietas con el tiempo puede ir aumentando de tamaño por el desgaste del material, se continuó con la inspección de las demás partes de la carcasa verificando que no exista levantamiento de pintura o desgaste de la estructura del mismo.

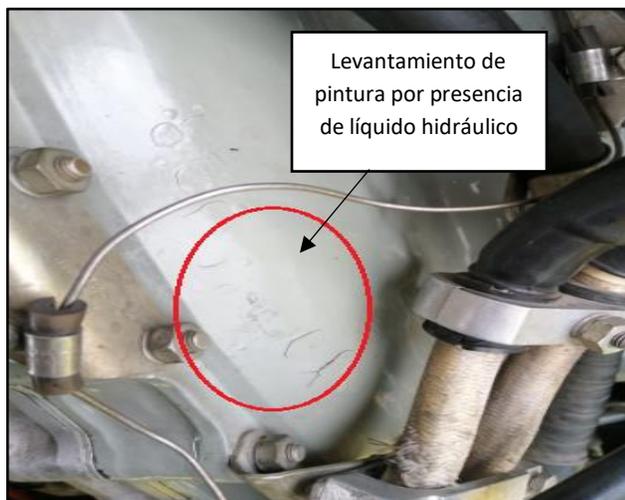
En el lado izquierdo del motor número uno basado en la inspección visual de grietas circunferenciales de más de 8 pulgadas y no excedan las 12 pulgadas no se encontró ninguna grieta, adicional tampoco se mostró levantamientos de la capa de protección de pintura para lo cual se procedió a dar la respectiva limpieza de la parte trasera y radio de la voluta por presencia de líquido hidráulico y FOD.

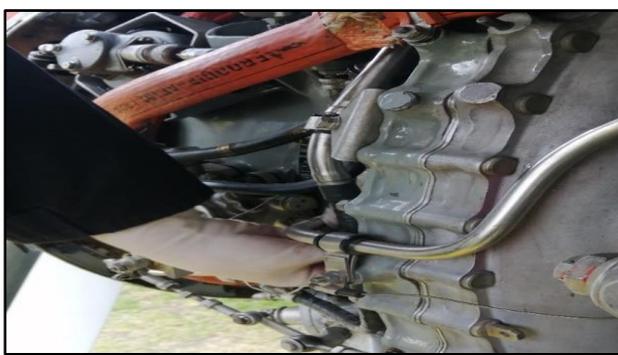
**Figura 49.**

*Limpieza del Área Trasera y Radio de la Voluta*

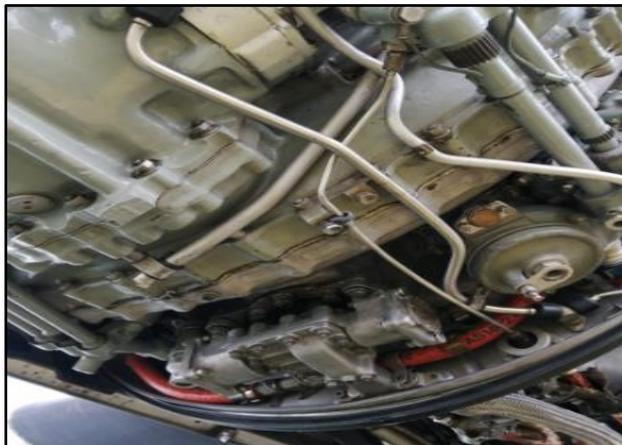
En lado izquierdo superior del motor número uno de la parte intermedia de la carcasa y el montaje de la válvula de aire caliente se realizó la inspección de grietas circunferenciales de más de 8 pulgadas o menos si su ancho es 0,003 pulgadas, se observó que no existía ninguna grieta en esta zona de la carcasa. Se presentó la existencia de rayones, indicios de corrosión y levantamiento de pintura en la unión de la carcasa entre la parte delantera y trasera, para lo cual se encontraba en condiciones aptas para la sección compresora ya que no presentaba un mayor daño a la estructura.

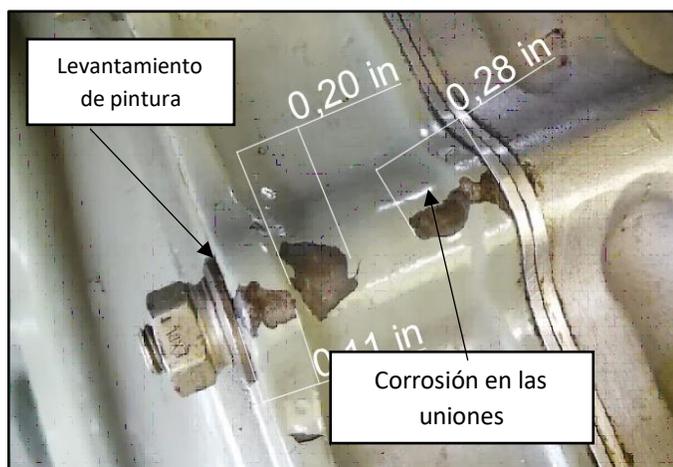
Se continuó con la inspección visual de grietas de más de 8 pulgadas y no excedan las 12 pulgadas en la parte intermedia inferior izquierda en la cual no se presentó ninguna grieta, al contrario se tomó las medidas respectivas de 0,20 pulgadas con el pie de rey a los indicios de corrosión tal motivo no presentó un daño mayor a la carcasa ya que se encontraba en las condiciones aceptables para la sección compresora de ese modo se continuó con la limpieza y verificación de la tabla de inspección visual.

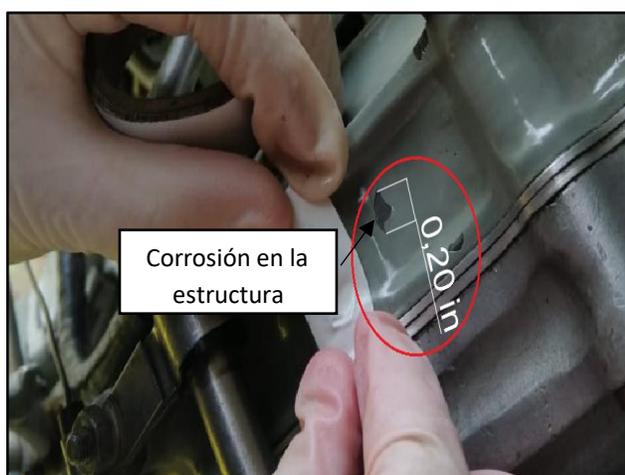
Se procedió a inspeccionar grietas de más de 8 pulgadas y no excedan las 12 pulgadas en el lado derecho intermedio de montaje y válvula caliente en el cual se notó que no existían grietas, adicional ningún otro daño a la estructura como levantamientos de pintura o abolladuras, seguido a eso se aplicó la respectiva limpieza de líquido hidráulico y FOD, continuando con la inspección visual en el motor número dos.

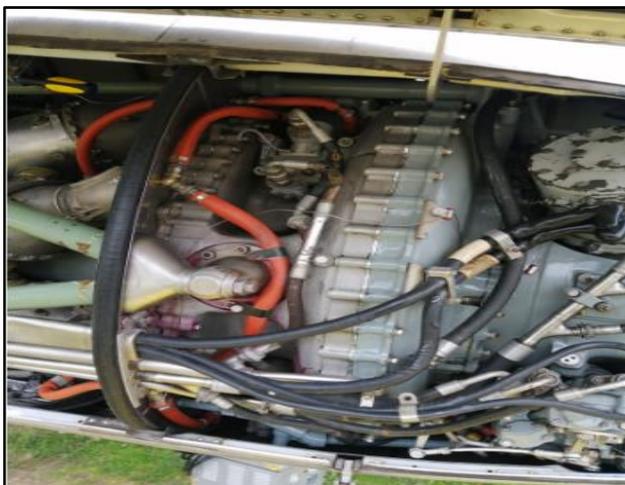
En el motor número dos en la parte intermedia del lado superior derecho de montaje y la válvula de aire caliente no se encontró ninguna grieta en la estructura de la carcasa, adjunto a la misma se encontró con indicios de corrosión de tipo picadura, la que era causada por fugas de líquido hidráulico, además de encontrar cubierta esta zona de FOD, las que tendría como consecuencia esforzar la estructura de la carcasa y a futuro provocar su rotura.

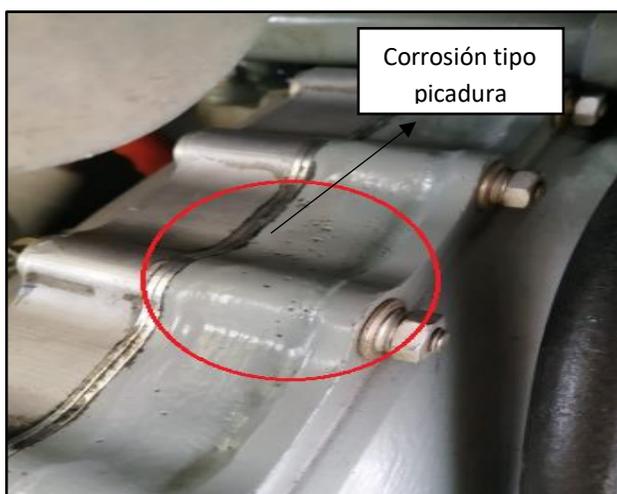
Se continuó con la inspeccion visual de grietas de más de 8 pulgadas en la parte derecha intermedia, en la cual no existía ninguna grieta en zona de la carcasa, adicional se encontró cantidades de FOD las cuales fueron removidas para la verificación de levantamientos de pintura, abolladuras y presencia de corrosión, la misma que no mostró ningun daño estructural mencionado.

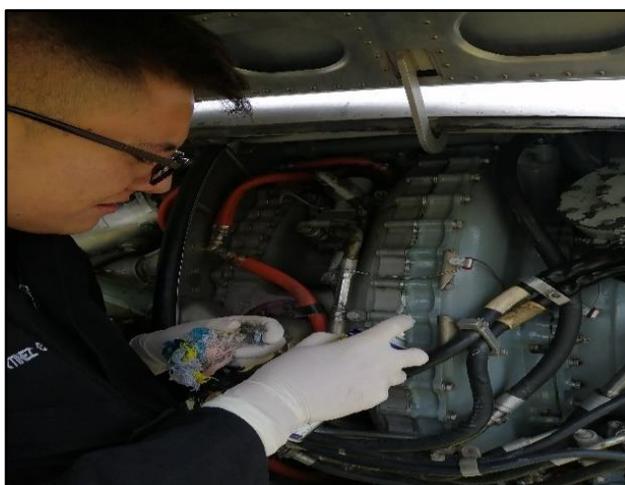
En lado izquierdo del motor número dos de la parte intermedia de montaje no se encontró ninguna grieta o la presencia de algún daño en su estructura estaba en condiciones aptas, al continuar con la verificación se notó que existían con cañerías en malas condiciones que podrían producir fugas de líquido hidráulico afectando a la estructura de la carcasa del compresor.

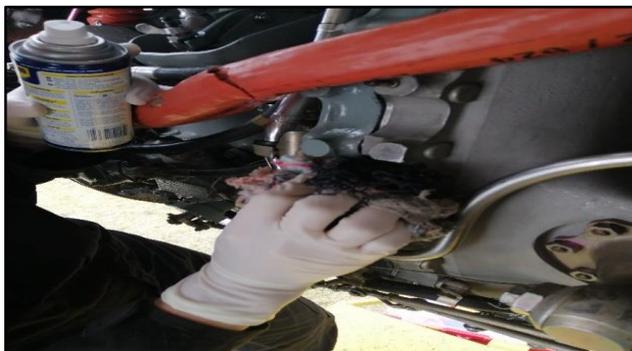
**Figura 56.**

*Inspección del Lado Izquierdo Intermedio del Montaje*

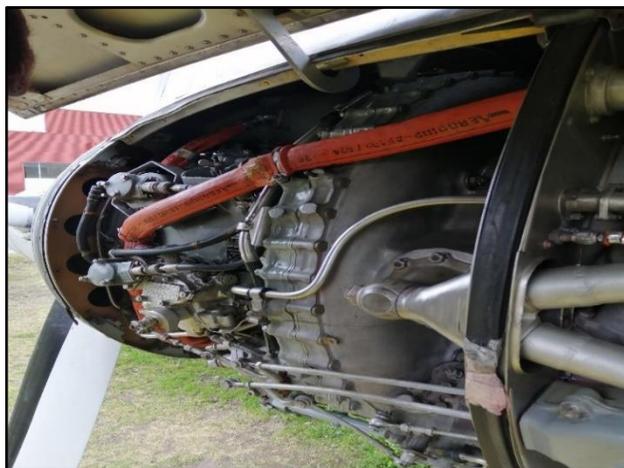
*Salida de la Carcasa*

En el motor número uno se realizó la debida inspección visual de grietas de 4 pulgadas, más de 8 pulgadas y grietas radiales de 2 pulgadas en la parte inferior de la salida de la carcasa, no se encontró ninguna grieta que afectaría a la estructura, adicional se encontró FOD y líquido hidráulico en el área de montaje de la caja de control para cual se procedió con una limpieza, además de examinar la presencia de abolladuras o levantamiento de pintura en la estructura de la misma, sin embargo estaba en buenas condiciones.

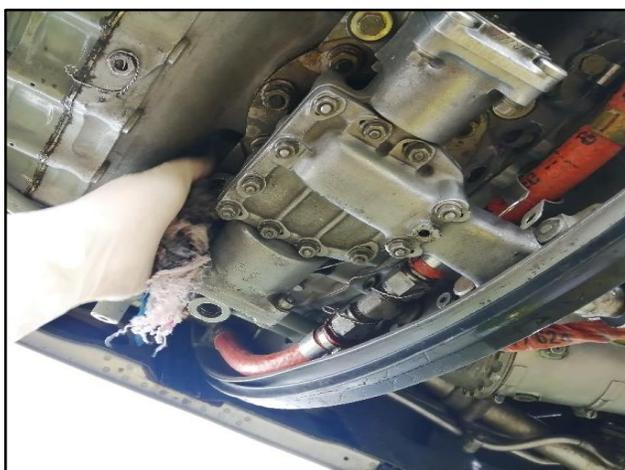
Se continuó con la inspección visual de grietas en el motor número uno, basados en grietas de 4 pulgada, más de 8 pulgas y grietas radiales de 2 pulgadas, obteniendo como resultado ninguna existencia de grietas en la estructura de la carcasa de salida. En el lado izquierdo y pie del montaje de la siguiente sección del motor, se realizó la limpieza en la estructura de la carcasa la cual estaba en buenas condiciones, adicional existían cañerías en mal estado motivo por el cual había presencia de fuga de líquido hidráulico en la carcasa.

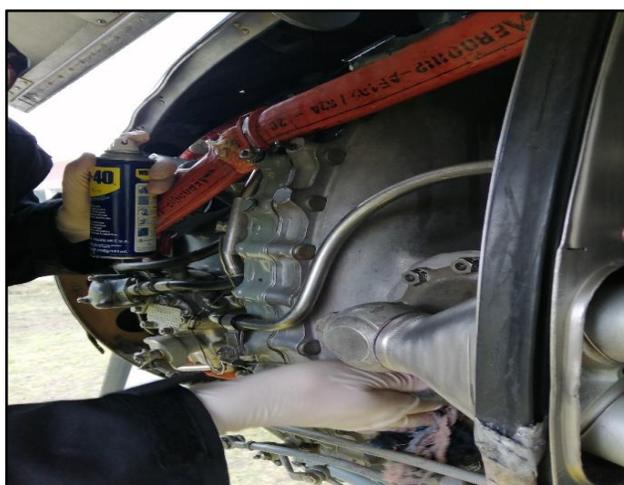
En la unión de la carcasa de salida del lado derecho del motor número uno y el montaje de la siguiente sección del motor no se encontró ninguna grieta en su estructura, pero se presentó corrosión tipo picadura, por motivo de fuga del líquido hidráulico dentro del mismo, además de que la capota estaba abierta permitiendo la entrada de agua y FOD a la carcasa de la sección compresora, la corrosión presentada no afectaba mayor parte para lo cual puede ser podría ser tratada con tratamientos anti corrosivos para evitar que se expanda la zona de daño.

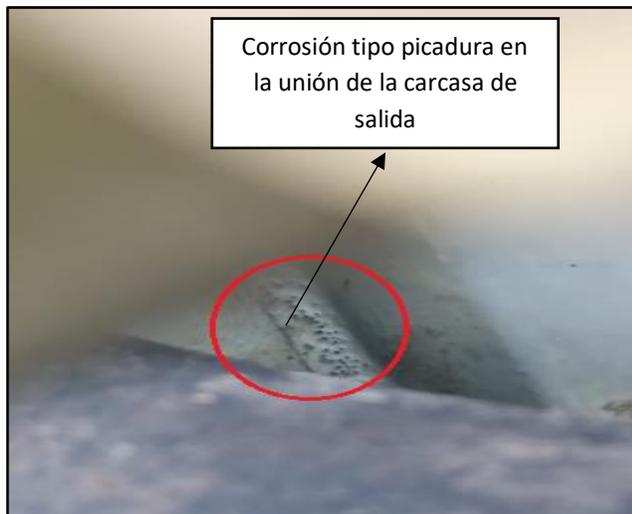
En la zona del lado derecho de la salida en la carcasa de la sección compresora del motor número dos basado en la inspección visual, tomando en cuenta la verificación de grietas de 4 pulgadas, de más de 8 pulgadas y grietas radiales de 2 pulgadas no se encontró ninguna grieta en la zona ya mencionada, al contrario se presentó desgaste en la unión con el montaje de la siguiente sección del motor y en las cañerías para cual tenía indicios de corrosión lo que podría avanzar y afectar a la estructura.

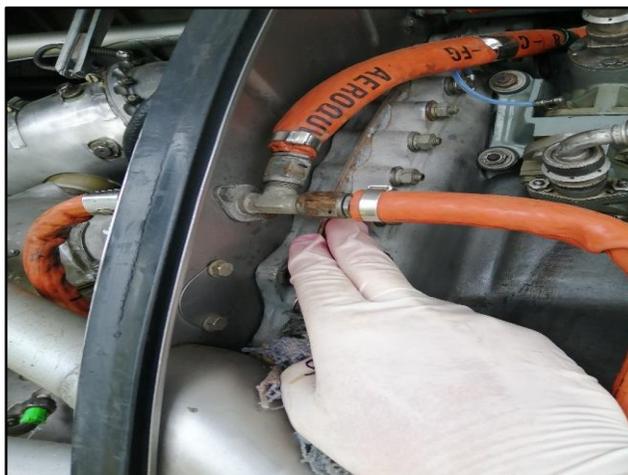
En el lado izquierdo de la salida en la carcasa no presentó ninguna grieta que cumpla los parámetros de la tabla de inspección visual de grietas, además ningún daño estructural como abolladura o levantamiento de pintura para lo cual se aplicó la respectiva limpieza por motivos de presencia de FOD y la carcasa se encontraba en condiciones aptas para su operación según las condiciones de la tabla emitidas por el fabricante.

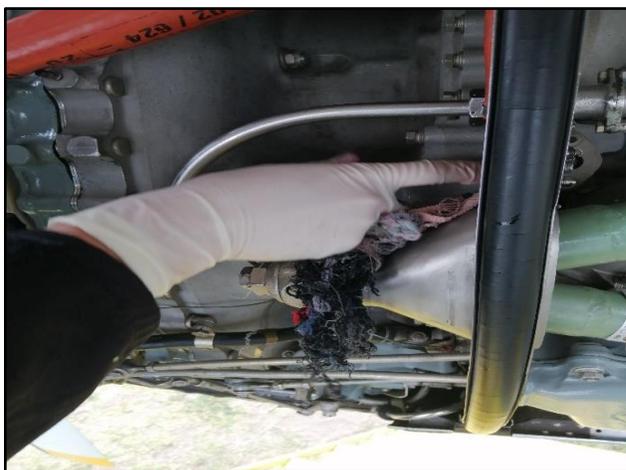
En la parte superior e inferior de la salida en la carcasa, realizada su inspección visual de grietas, no se presentó ninguna grieta en la estructura, adicional se encontró gran cantidad de FOD, no se visualizó abolladuras presencia de corrosión para lo cual también estaba en condiciones aptas.

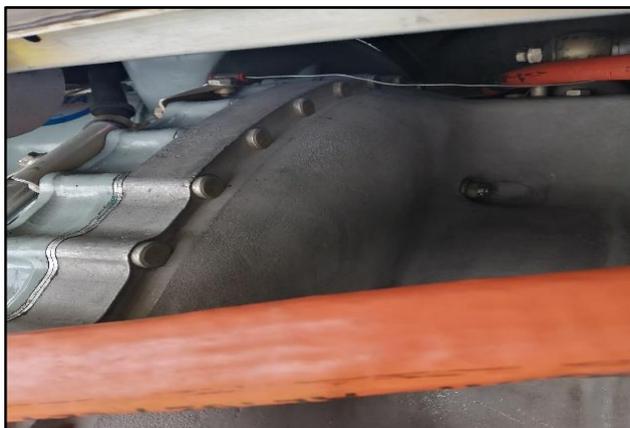
**Figura 63.***Parte Superior de la Carcasa*
