**CARRERA DE TECNOLOGÍA EN MECÁNICA AERONÁUTICA MENCIÓN
AVIONES**

**MONOGRAFÍA: PREVIO A LA OBTENCIÓN DEL TÍTULO DE TECNÓLOGO
EN MECÁNICA AERONÁUTICA MENCIÓN AVIONES**

- Sustituir los cojinetes y la junta de un conjunto “muñón mangueta” mediante la utilización de una herramienta especial para optimizar la operatividad del helicóptero Súper Puma AS332B, de acuerdo a la carta de trabajo 62-35-00-701, durante la inspección las 500 horas.

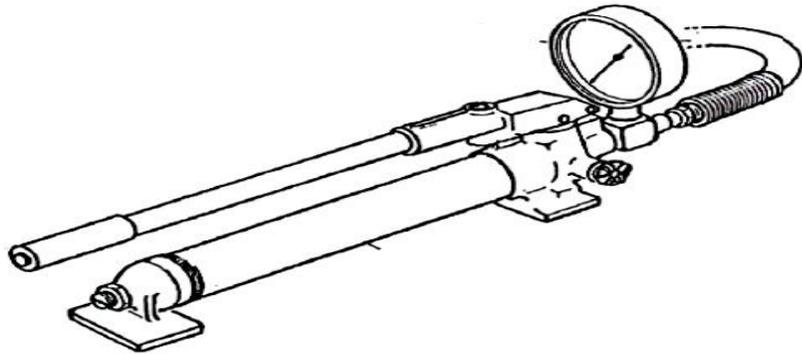
Bomba Hidráulica BETEX

- Extraer los cojinetes y de las juntas de un conjunto “muñón mangueta”

- Soporta presión hasta 700 bar
- Utilizada en entornos industriales
- Indicada para la propulsión de accesorios hidráulicos
- Fácil manejo
- Permite regular la presión

- Se realiza movimientos de arriba a bajo para bombear el aceite desde el depósito hacia la toma de presión

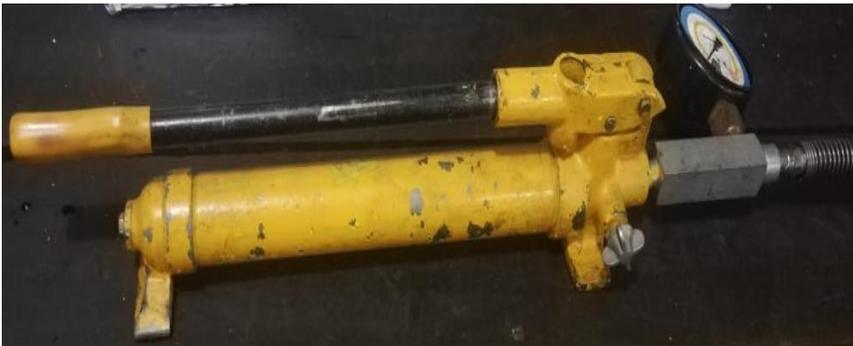
Inspección visual

- Deterioro en la estructura
- Desgaste en la pintura

- La implementación de la bomba Betex Hydraulic PB700 fue indispensable para la inspección, puesto que la bomba anterior que se consideraba para habilitar no se encontraba apta para seguir operativa, dando un resultado desfavorable una vez que se evidenció daños y deterioros en un 80%, por tal razón se procedió a reemplazar por la nueva bomba. Una vez implementada se efectuó las pruebas respectivas en las cuales se acredita que dicha herramienta cumple con los parámetros para ejecutar la tarea de sustitución de cojinetes y de la junta de un conjunto “muñón mangueta”.

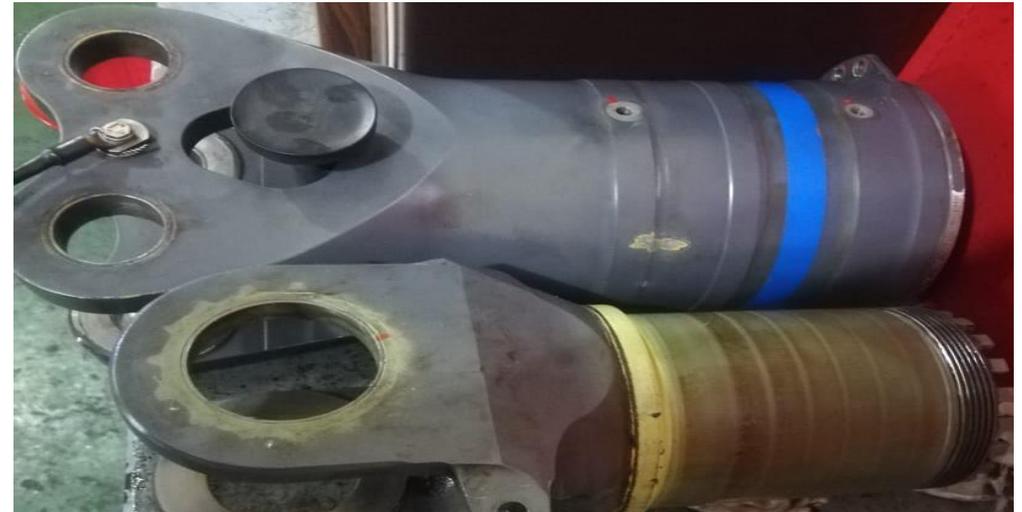
CONJUNTO “MUÑÓN MANGUETA”

- Se colocó en el soporte útil de sujeción
- Se retiró todos los elementos
- Se extrajo los cojinetes

Se procedió a cambiar las piezas deterioradas por nuevas

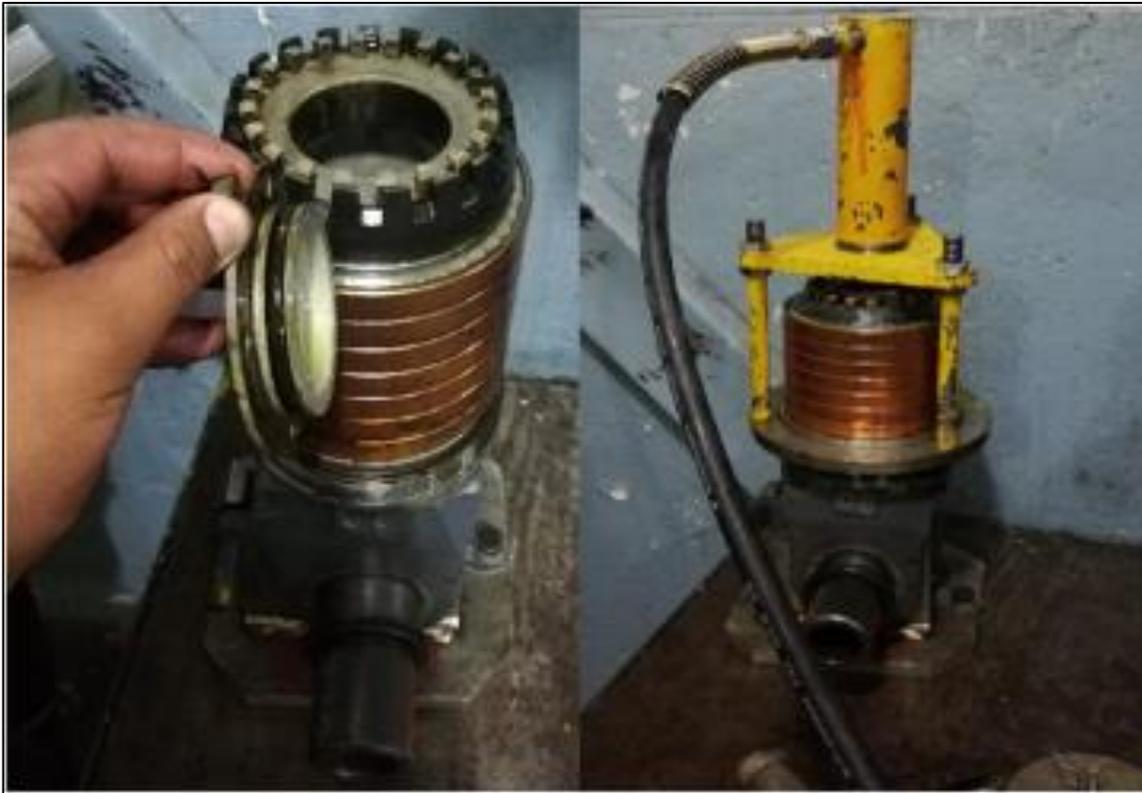
- Se retiró la tuerca entallada

- Portajuntas y las juntas

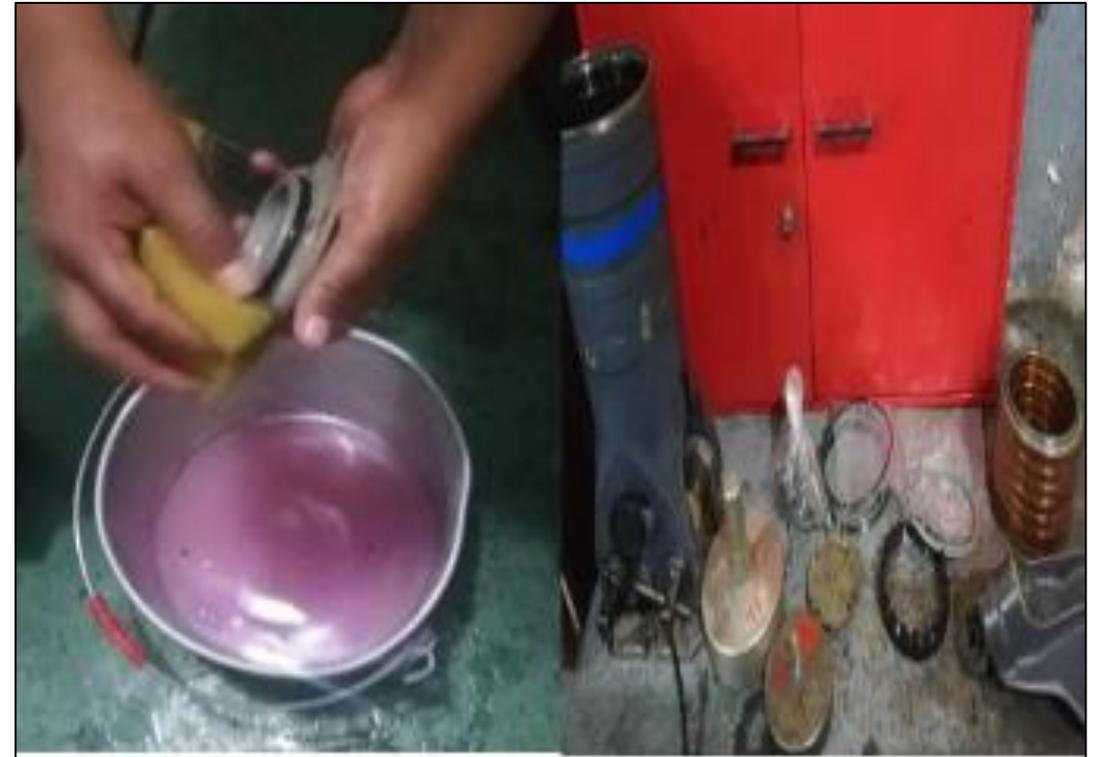
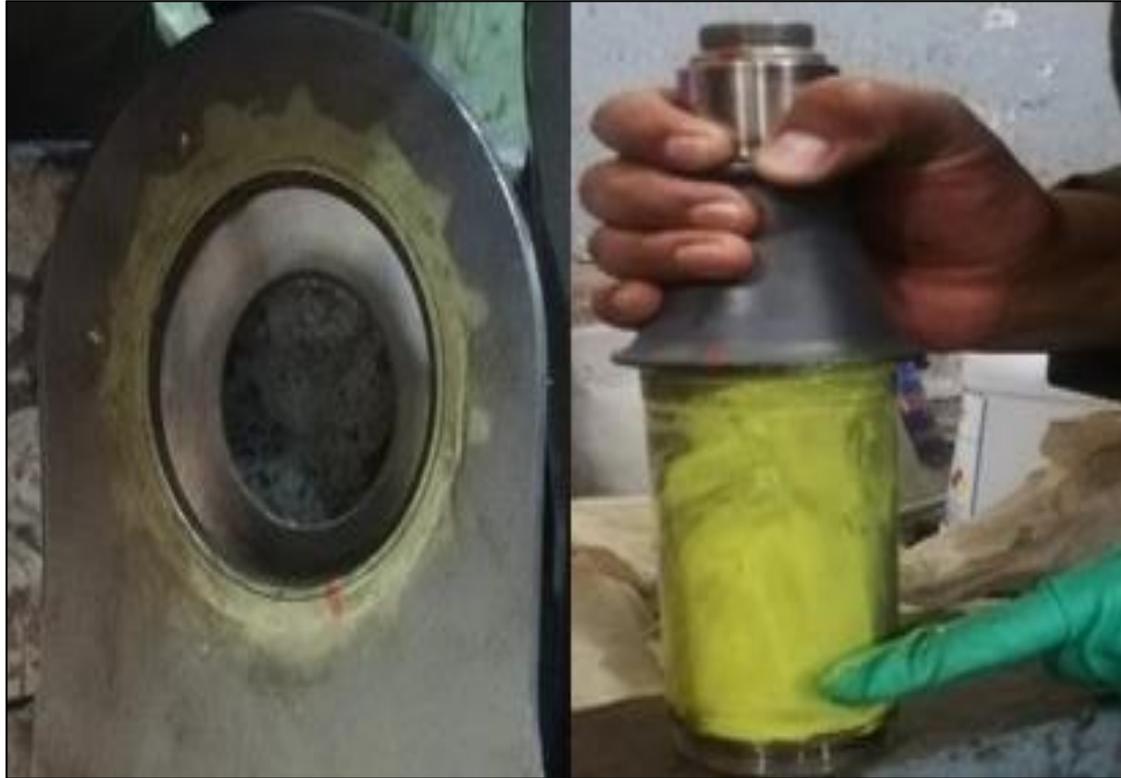
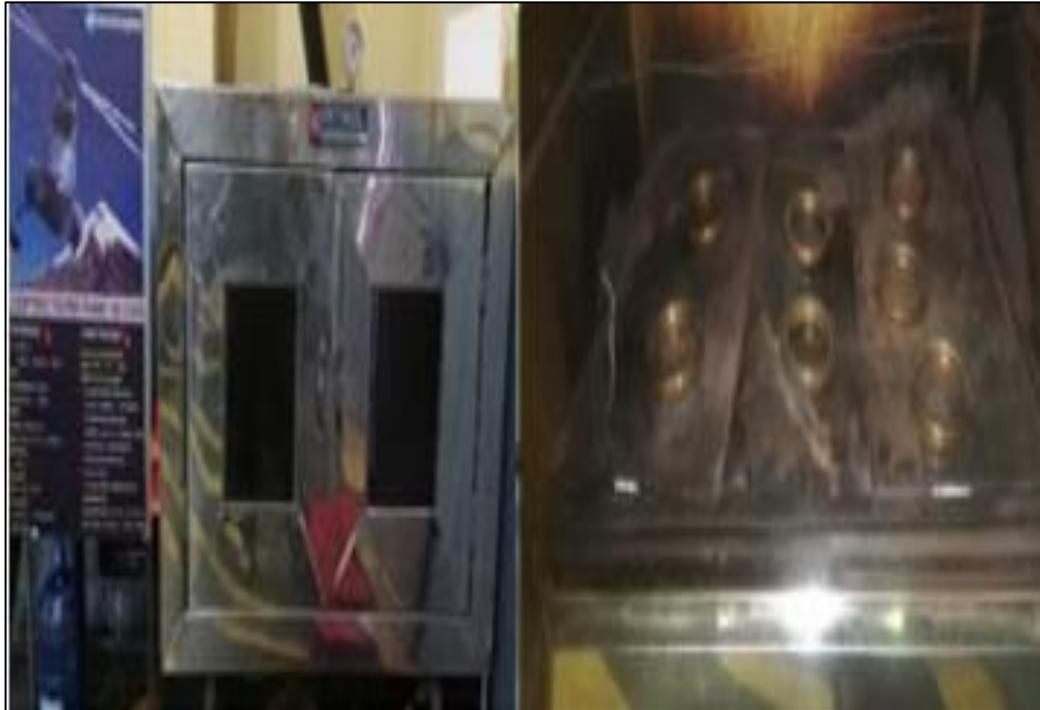
- Se utilizó el agente CM 208 para la limpieza

- Verificar el estado de las piezas

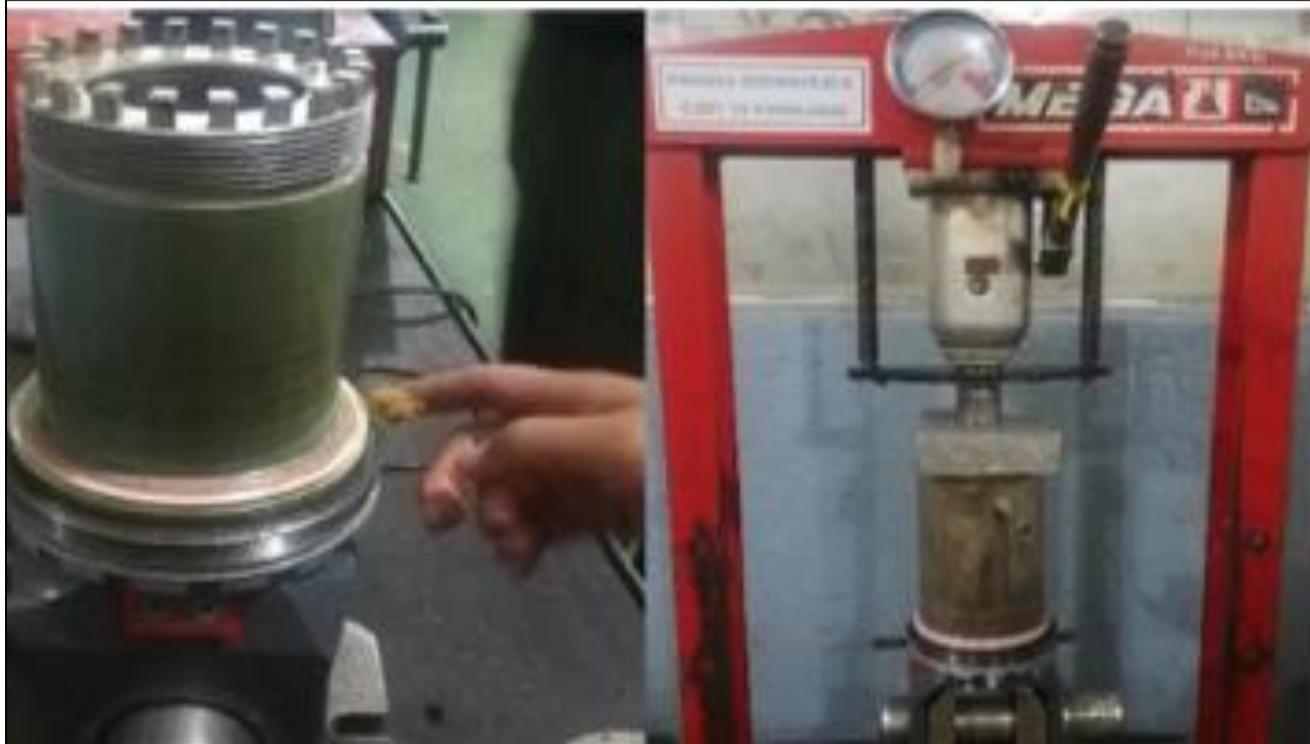
Se colocó las juntas en el porta juntas

Se realizó una prueba de estanqueidad

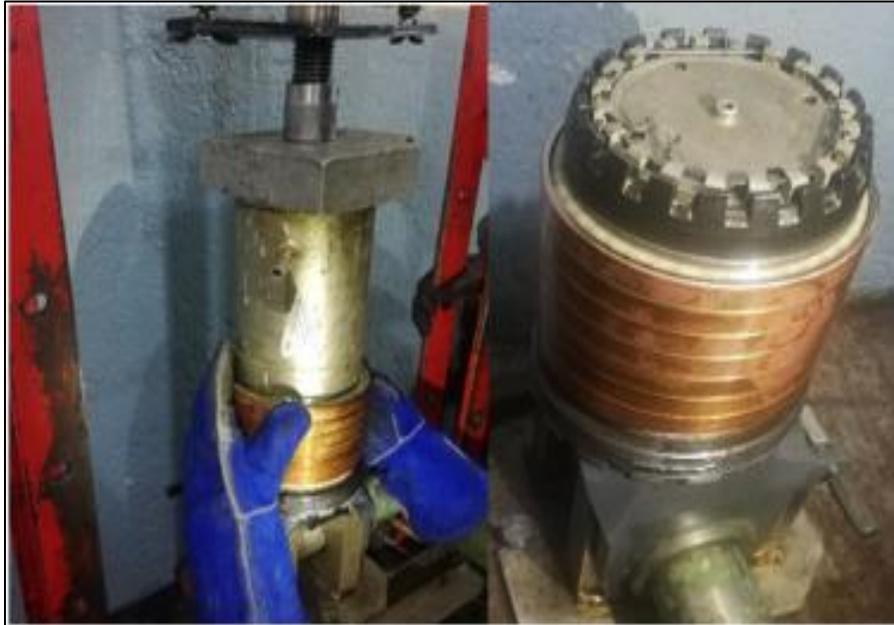
Se mantuvo el conjunto bajo carga hasta el retorno

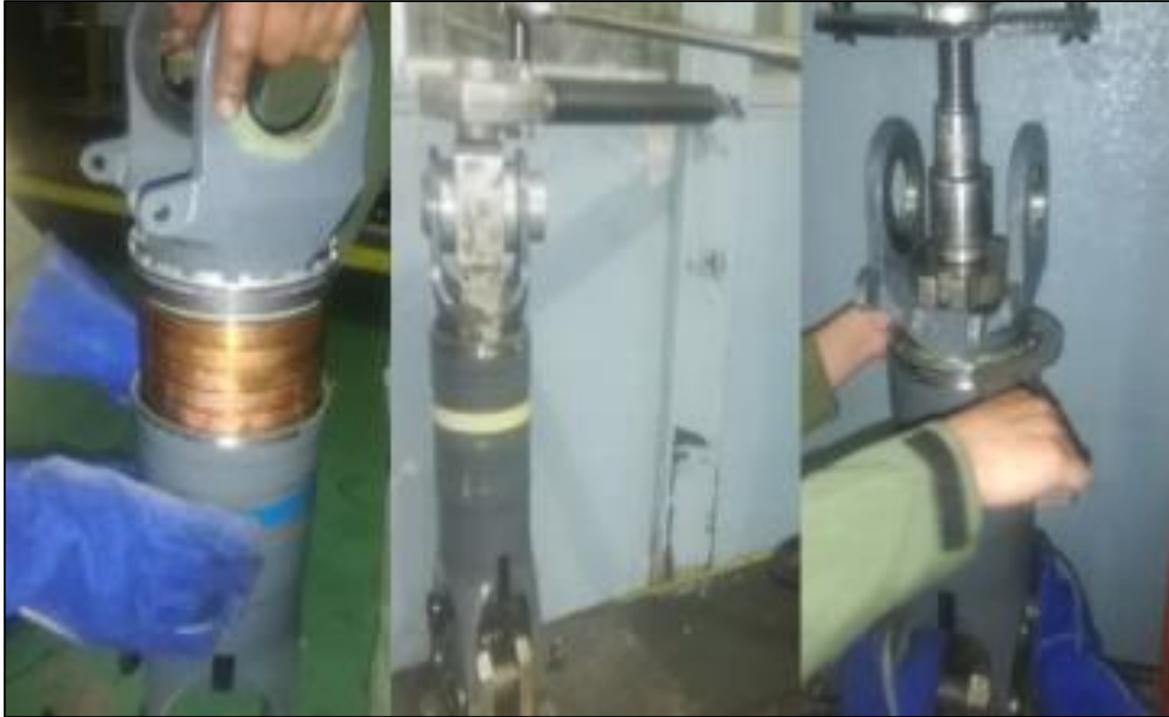
Se efectuó un control sensitivo de todos los anillos

Se montó el tapón equipado con la junta utilizando la placa de inserción

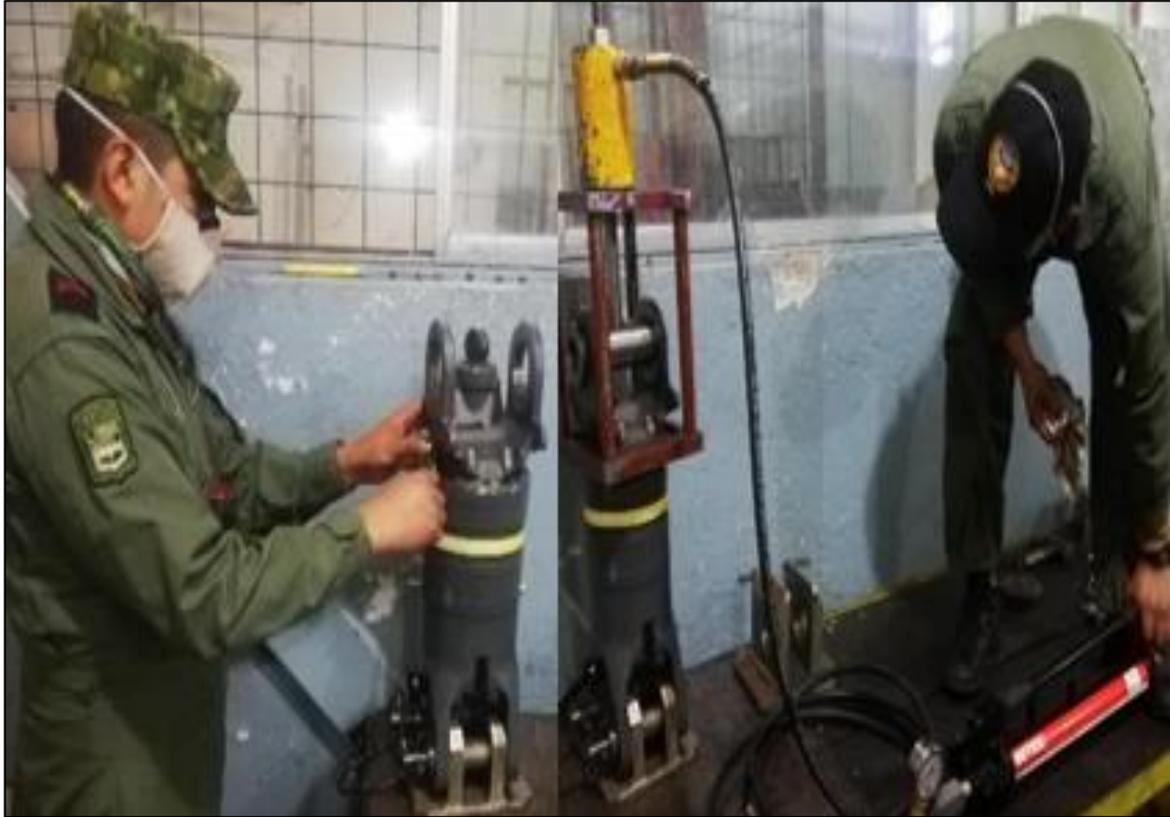
Se colocó el muñón en el útil de sujeción muñón

Se acopló el muñón sobre la mangueta

se aplicó un par de aprietes de 120 daN.m

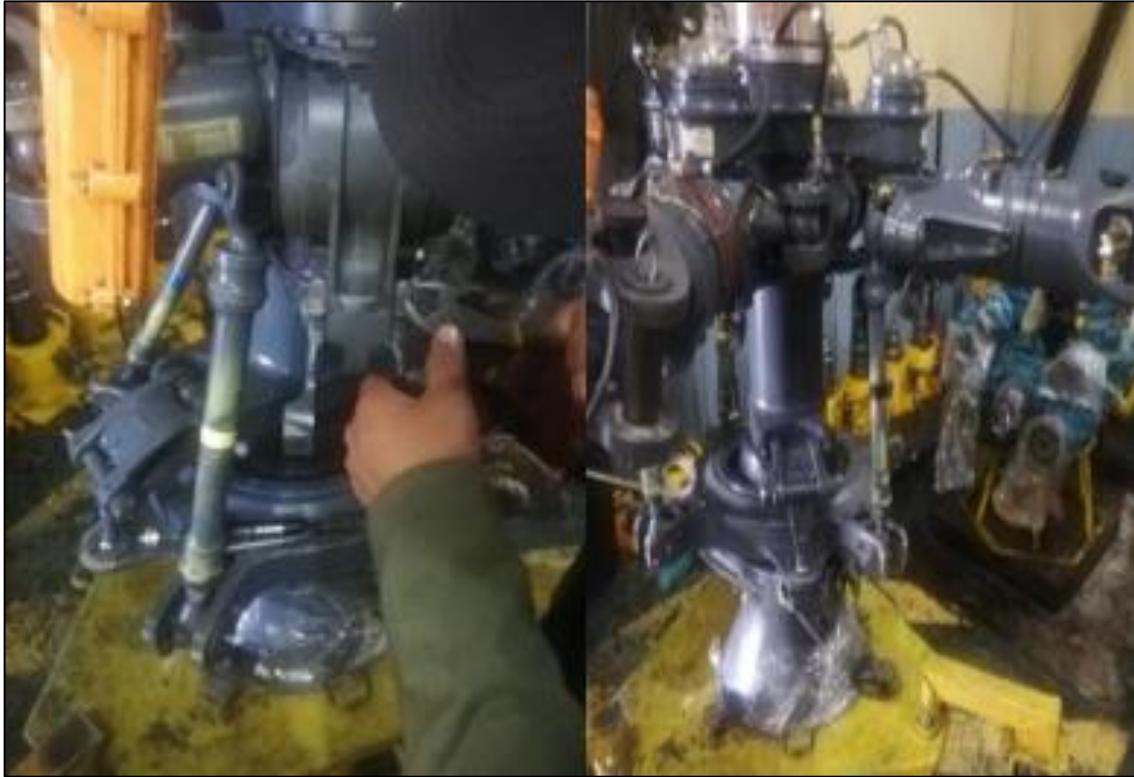
Se colocó el tapón magnético equipado con la junta

Se realizó la prueba de estanqueidad del conjunto “mangueta muñón”

Se montó el suplemento, el soporte de venier, los cables de masa, los tornillos, arandelas y el esparrago

Se colocó la palanca de paso, el conjunto “mangueta muñón”
