UNIVERSIDAD DE LAS FUERZAS ARMADAS

**CARRERA DE MECÁNICA AERONÁUTICA MENCIÓN MOTORES**

**TEMA: “INSPECCIÓN BOROSCOPICA EN EL MOTOR CONTINENTAL 0-200-A DE LA AERONAVE  
CESSNA 150 MEDIANTE MANUALES TÉCNICOS PARA LA VERIFICACIÓN INTERNA DEL MOTOR  
PERTENECIENTE A LA UNIDAD DE GESTIÓN DE TECNOLOGÍAS”**

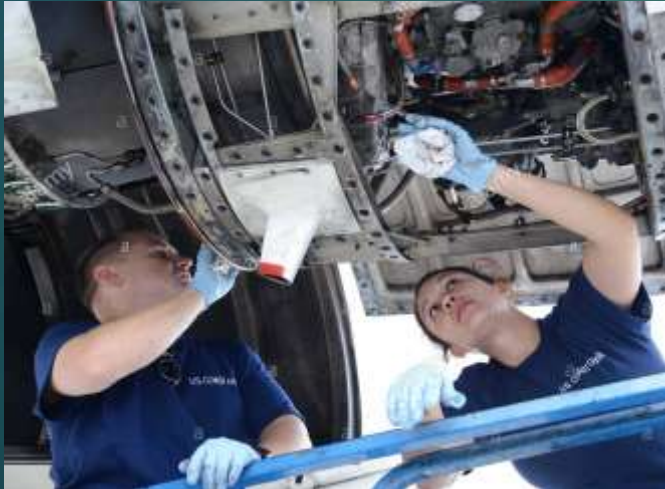
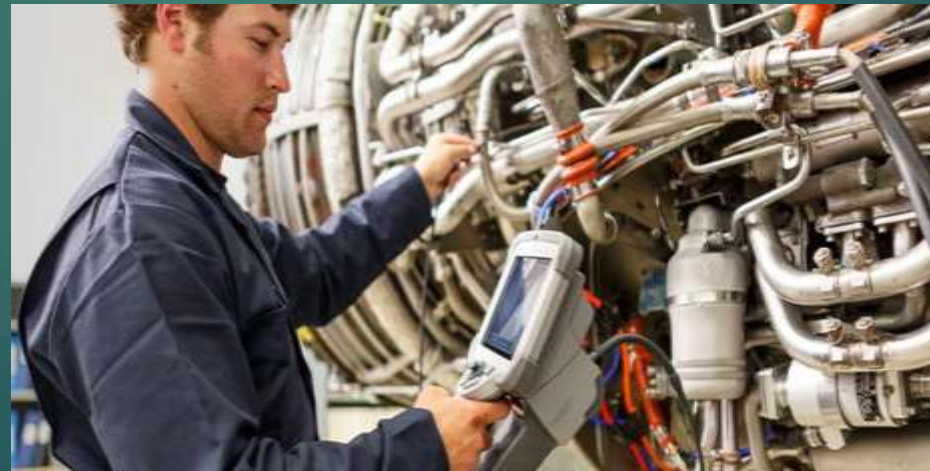
Inspección visual  
directamente

Inspección visual  
indirectamente

Inspección  
boroscópica

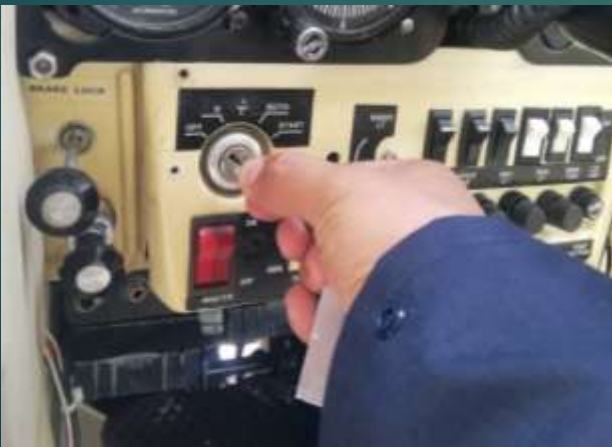
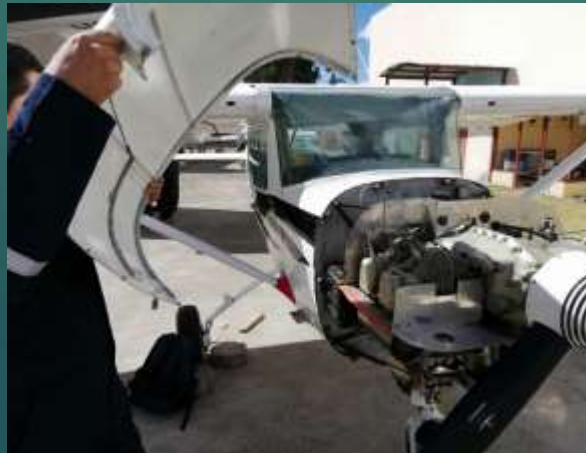
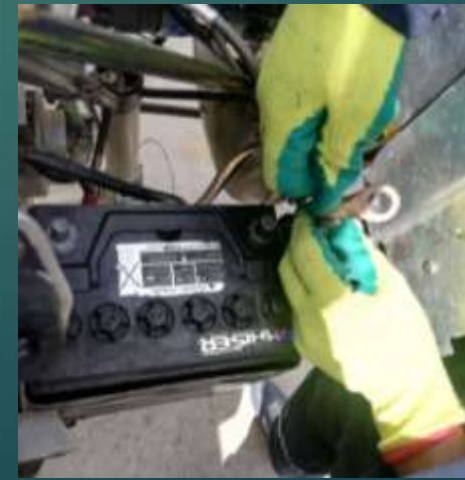
— Apague o verifique el interruptor de encendido de la aeronave.

∞ Remueva las cubiertas superior y inferior del motor

∞ Retirar las puntas de energía de las borneras de la batería

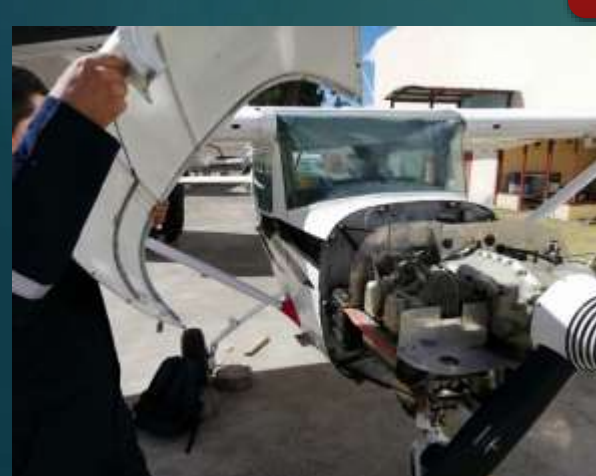
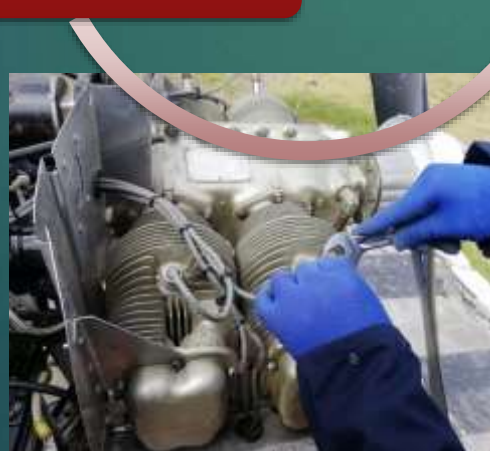
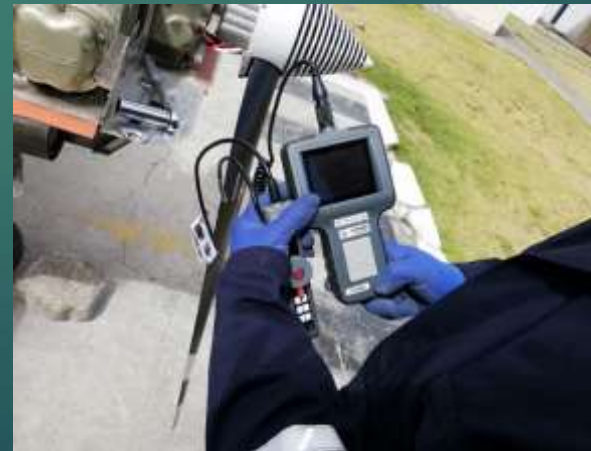
# Pasos para la inspección del cilindro

- Retirar las cubiertas del motor
- Retirar la bujía

Coloque el pistón en el punto muerto inferior en la carrera de potencia

- Inserte la sonda del baroscopio
- Coloque el pistón PMI de la carrera de admisión

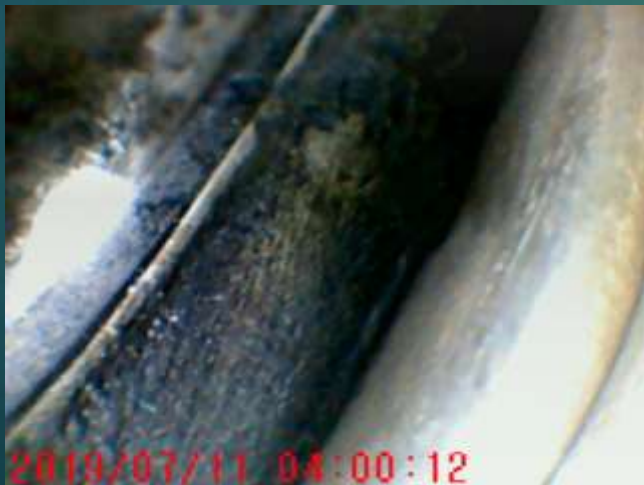
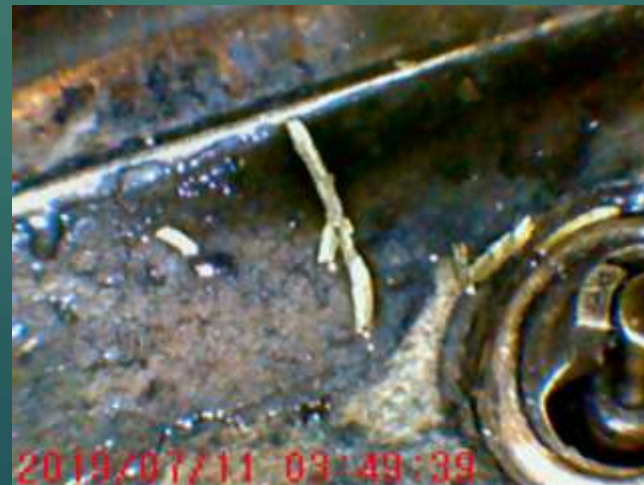
# Inspección de la cámara de combustión del cilindro

Inserciones de asiento de válvula para erosión, quemaduras

Bobinas helicoidales de bujía para la protuberancia en la combustión cámara

Depósitos pesados de carbono / presencia de exceso de aceite

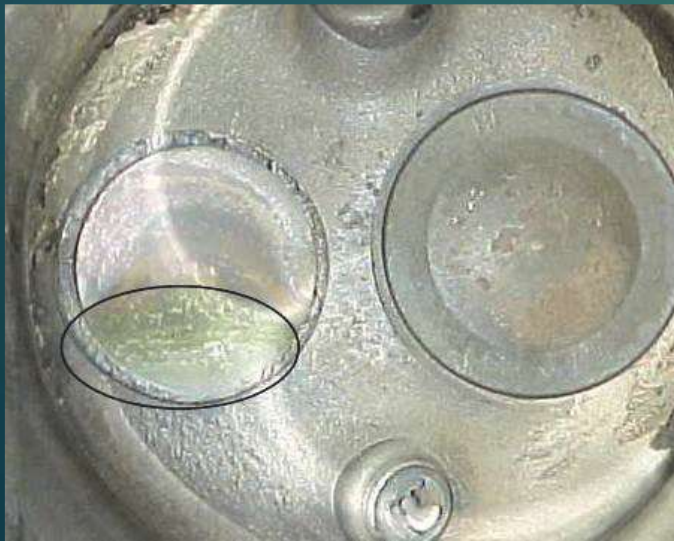
## Inspección de la cara de la válvula de escape.

- Grietas diminutas
- material faltante

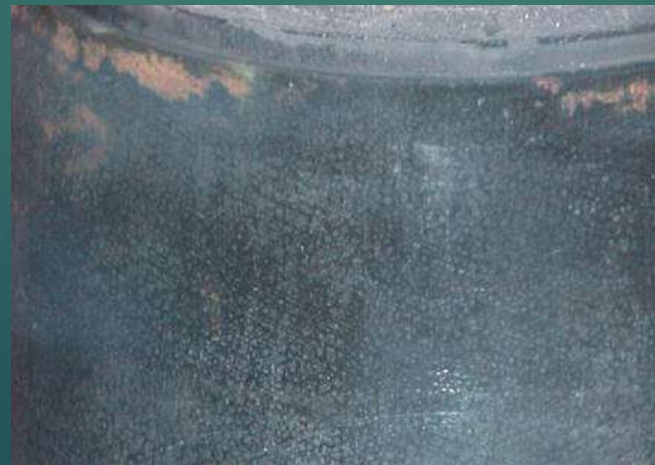
## Cara de válvula de admisión

- Decoloración localizada en la circunferencia de la cara de la válvula

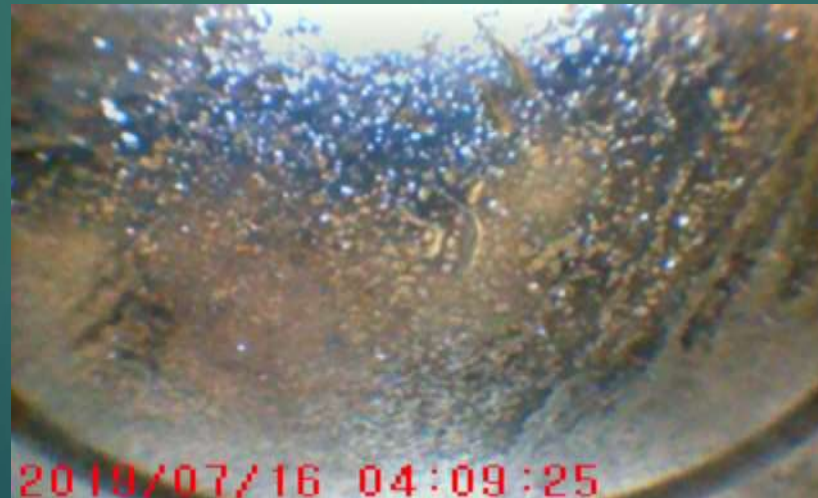
# Cabeza del pistón

Daño visible por escombros  
extraños

La cima del pistón erosionado por  
desgaste del material
