DOS LECCIONES SISMOLÓGICAS DEL MEGA SISMO DE CHILE DE 2010 A SER TOMADAS EN CUENTA EN ESTUDIOS DE PELIGROSIDAD SÍSMICA DEL ECUADOR

TWO SEISMIC LESSONS FROM THE MEGA EARTHQUAKE OF CHILE IN 2010 TO BE NOTICED IN STUDIES OF SEISMIC RISK IN ECUADOR

Roberto Aguiar Falconí ⁽¹⁾; Maximiliano Astroza Inostroza ⁽²⁾

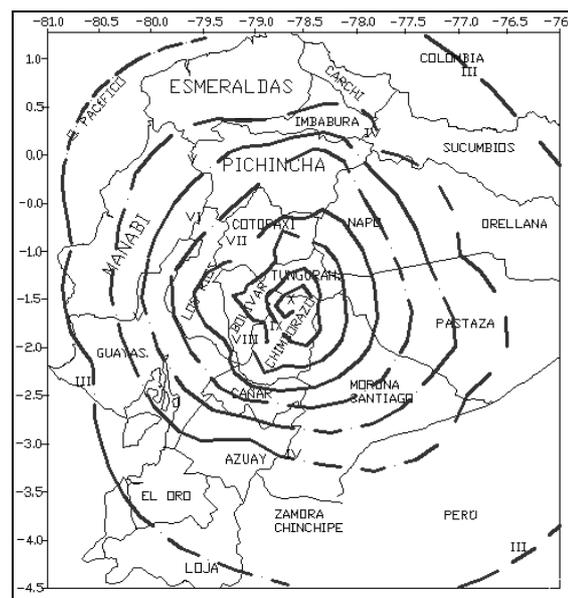
Con relación al sismo de 1797, cuya magnitud inferida es 8.1 (NEIC), destruyó completamente la ciudad de Riobamba la ya que se reconstruyó en la ciudad en Gatazo trasladándose luego al sitio actual de Riobamba debido a que el sitio de Gatazo tenía problemas de humedad por las intensas lluvias (Aguiar, 1991). En la Figura 2, se indica que la intensidad en la zona epicentral de este sismo es de X grado (Barahona, 2002).

Figura 2. Isosistas del sismo de 1797.

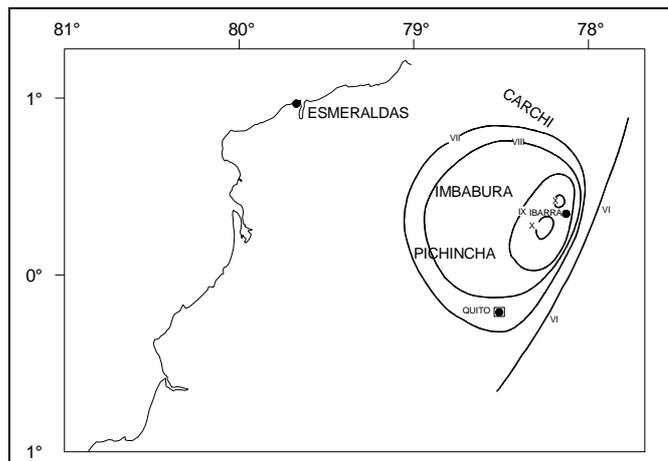
Con relación al sismo de 1868, conocido como el sismo de Ibarra, hubo gran daño en las ciudades de Otavalo, Atuntaqui e Ibarra, aunque en esta última ciudad el daño fue menor. La magnitud inferida para este sismo fue de $M_w = 7.7$ (NEIC). En la Figura 3 se muestran las isosistas de este sismo, en las que se aprecian dos áreas con intensidad X (Observatorio Astronómico, 1960), es decir nuevamente las intensidades asignadas son altas.

Figura 3. Isosistas del sismo de 1868.

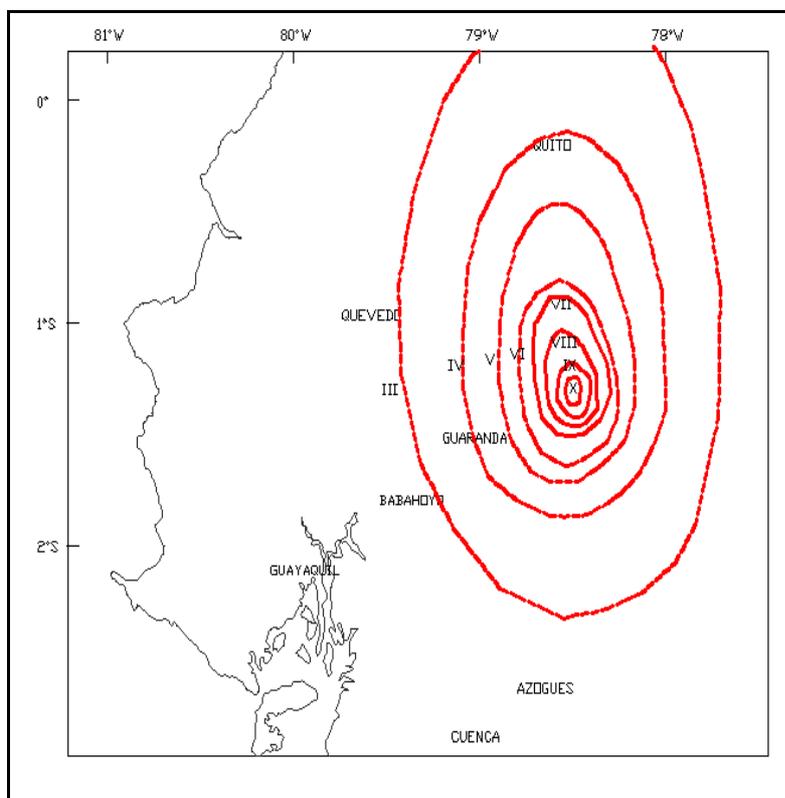
Algo similar ha sucedido con algunos sismos fuertes registrados en el siglo XX, por citar uno, el sismo de Pelileo del 5 de agosto de 1949, que tuvo una magnitud $M_w = 6.93$. Este sismo destruyó la ciudad de Pelileo y causó un daño considerable en la ciudad de Ambato. La destrucción de Pelileo en parte se debió a los deslizamientos de los cerros que la rodean. A este sismo algunos investigadores le han asignado una intensidad epicentral de XI grados en la escala de Mercalli Modificada (CERESIS, 1981). En la Figura 4 se muestra las isosistas de este sismo donde se aprecia que la intensidad máxima es de X.

Figura 4. Isosistas del Sismo de Pelileo 1949.

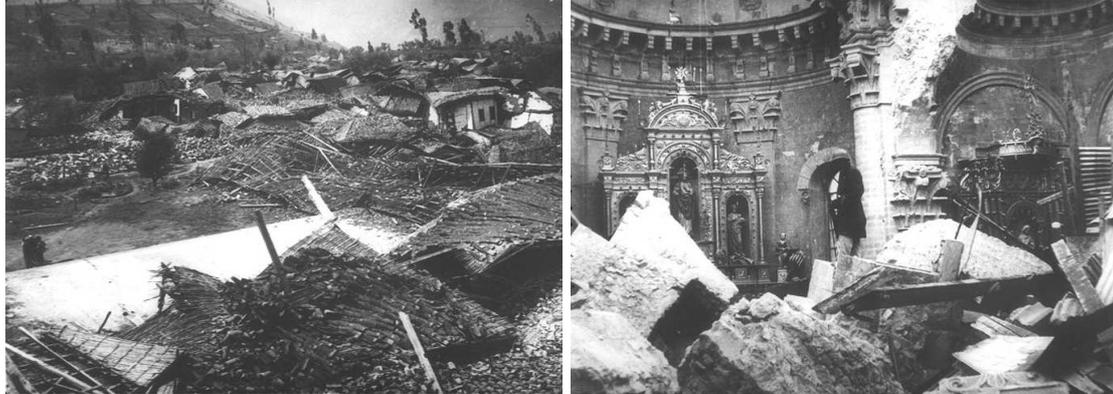
madera o caña de guadúa se encuentre en buen estado de conservación. En la Figura 5, a la izquierda se aprecian varias casas de adobe, destruidas por el sismo de 1949. A la derecha en cambio se ve como quedó la Catedral de Ambato, donde murieron 70 niños.

Figura 5 Daño registrados en el sismo de 1949.

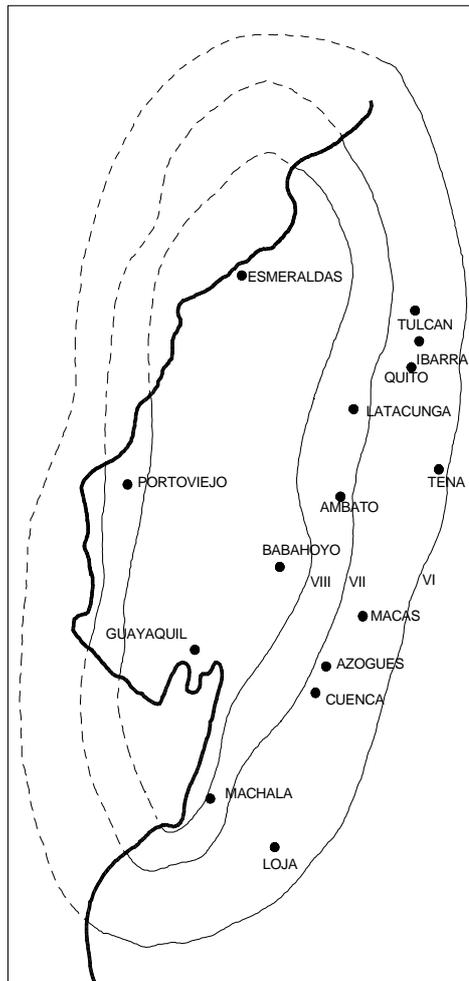
Figura 6. Isosista del sismo de Manabí de 1942, (Latitud -0.01 S. Longitud -81.12 W)
Fuente: Observatorio Astronómico.

Por otra parte, un sismo de subducción, en el cual se pueden aplicar las lecciones del sismo de Chile de 2010, es el de 1942, cuyo hipocentro se halla en zona de subducción central indicada en la Figura 1. En la Figura 6 se muestran las isosistas del sismo del 13 de mayo de 1942, denominado sismo de Manabí, que tuvo una magnitud de 7.90, una profundidad focal de 50 km., y las coordenadas epicentrales fueron latitud -0.01 S., longitud -81.12 W. (Fuente: NEIC). Se destaca que el Observatorio Astronómico (1942) asignó una profundidad focal entre 40 y 60 km.

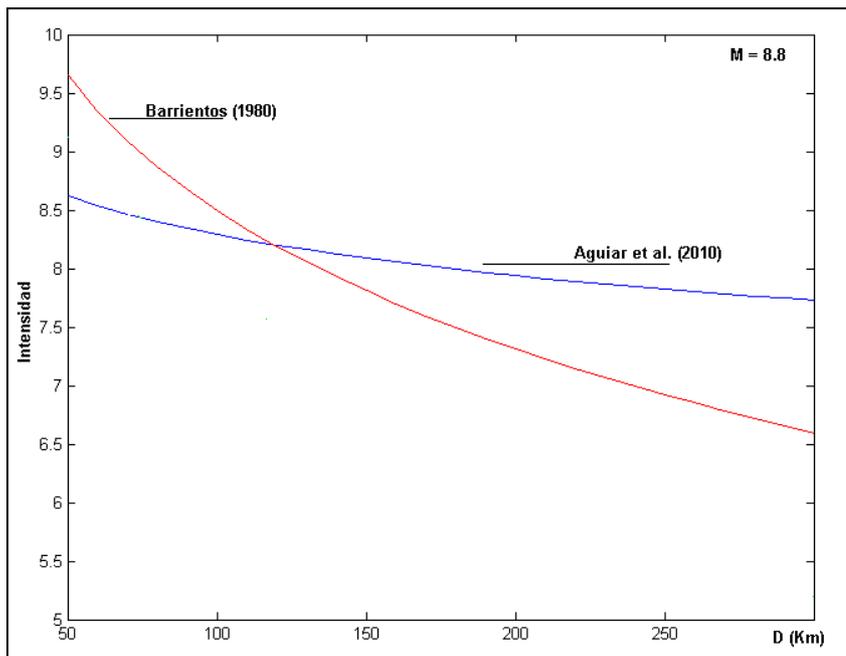
En la figura 7 se presenta la ley de atenuación de las Intensidades, para un sismo de magnitud 8.8, aplicando las leyes de atenuación de Aguiar *et al.* (2010) para Ecuador y de Barrientos (1980) para Chile. Se aprecia que para distancias hipocentrales menores que 100 km., la ley de atenuación de Aguiar *et al.* (2010) reporta valores más bajos pero para distancias hipocentrales mayores a 100 km., reporta valores más altos.

Figura 7. Leyes de atenuación para sismos Interplaca de Ecuador y Chile.

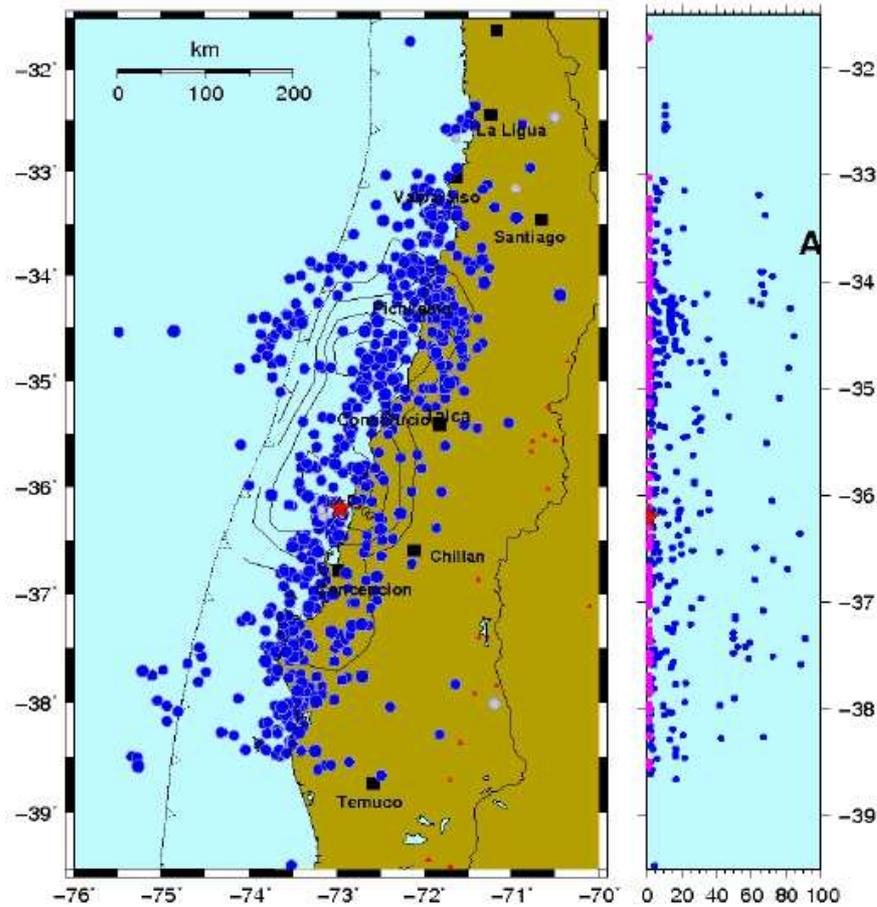
Figura 8. Réplicas del sismo del 27 de febrero de 2010.

Además, el daño se atenúa rápidamente hacia el sur del epicentro, lo que es consecuencia de que el mayor deslizamiento en la zona de ruptura del contacto entre la placa de Nazca y Sudamericana se produjo mayoritariamente hacia el norte del epicentro como se muestra en la Figura 8.

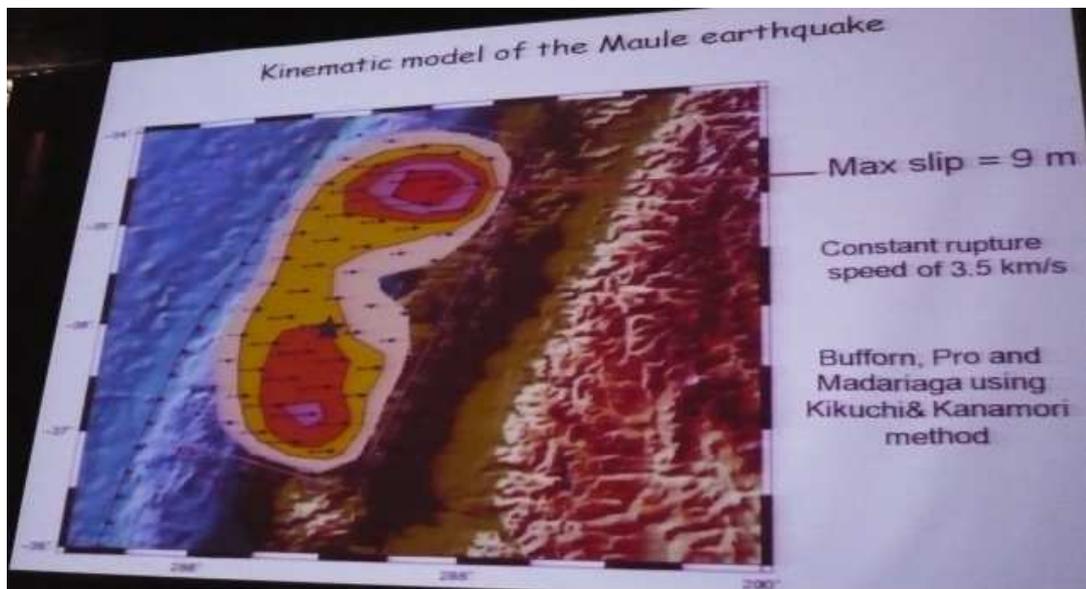
En la Figura 9 se indica la distribución de los desplazamientos en el contacto entre las placas de Nazca y de Sur América, encontrados por Bufforn, Pro y Madariaga usando el método de Kikuchis y Kanamori. (Lancieri *et al.* 2010). De esta figura, dos aspectos son importantes destacar por el momento, el primero que el deslizamiento máximo horizontal es de 9 m de acuerdo a este modelo, las flechas indican el sentido y la magnitud del deslizamiento; el segundo que aceptando una velocidad de ruptura de 3.5 km/s y que la ruptura se propagó en el área indicada en la Figura 9, la duración del terremoto es del orden de 120 segundos lo que está de acuerdo con los registros.

Figura 9. Deslizamiento de las placas tectónicas durante el sismo de 2010 (Lancieri *et al.*, 2010)

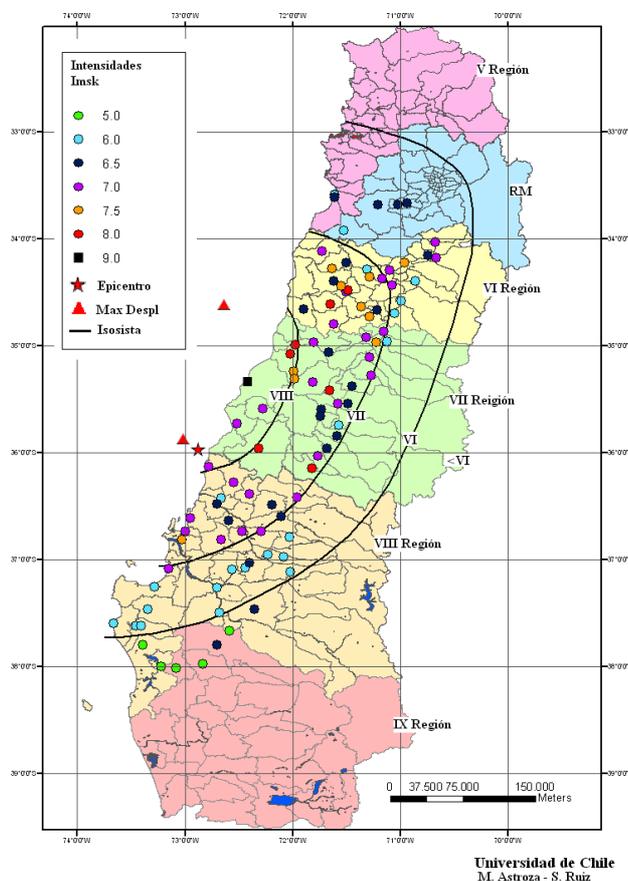
En la Figura 10 se muestran las intensidades estimadas y las curvas isosistas trazadas a partir de estas intensidades. La forma regular de estas isosistas se debe a que representan las intensidades en un suelo Tipo II, según la clasificación de la norma NCh433 (1996), y por lo tanto no consideran los efectos beneficiosos o desfavorables que produce otro tipo de suelo.

Figura 10. Intensidades en la escala MSK-64 e isosistas del terremoto del 27 de Febrero de 2010 (Astroza et al., 2010)

En la Figura 10 se observa que la intensidad sísmica más alta se produjo en la VI y VII Región de Chile y se comprueba que la longitud de la zona donde se produce una intensidad sísmica de VIII grados es del orden de 200 km, ubicándose aproximadamente entre las latitudes 34,5° Sur y 36,5° Sur. Al mirar las figuras 8 y 10 se concluye que la longitud de ruptura del sismo de Chile, es aproximadamente igual a la longitud mayor de la isosista de intensidad VII.

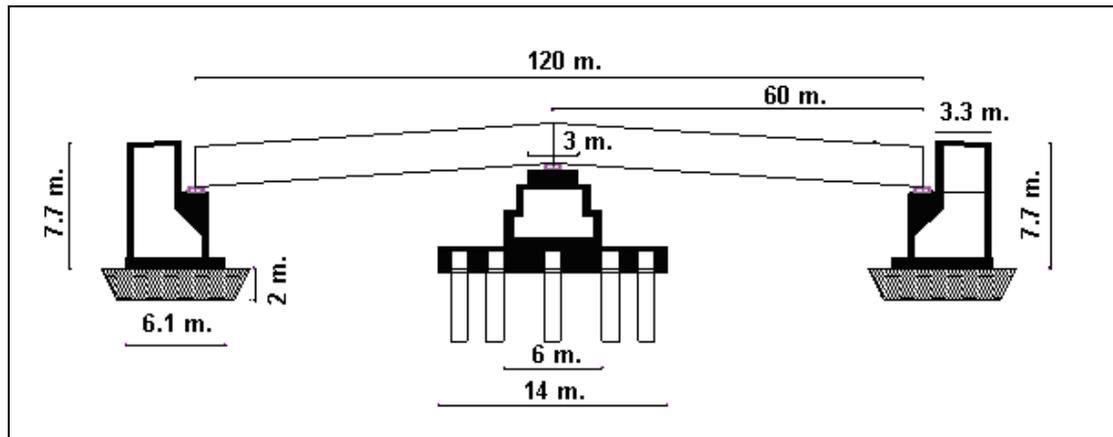
Figura 1 Geometría del Puente Norte.

En la figura 1 se presenta la geometría del puente Norte, que está compuesto por dos estribos tipo cajón cerrados sobre una cimentación de hormigón ciclópeo de 2 m., de altura y una pila central que descansa sobre 10 pilotes de 1.22 m., de diámetro cimentados a 17 m., de profundidad. Por lo tanto, el puente tiene 3 apoyos y sobre cada uno de ellos se han colocado 3 aisladores FPS (Frictional Pendulum System), de tal manera que el puente tiene 9 aisladores tipo péndulo de fricción.

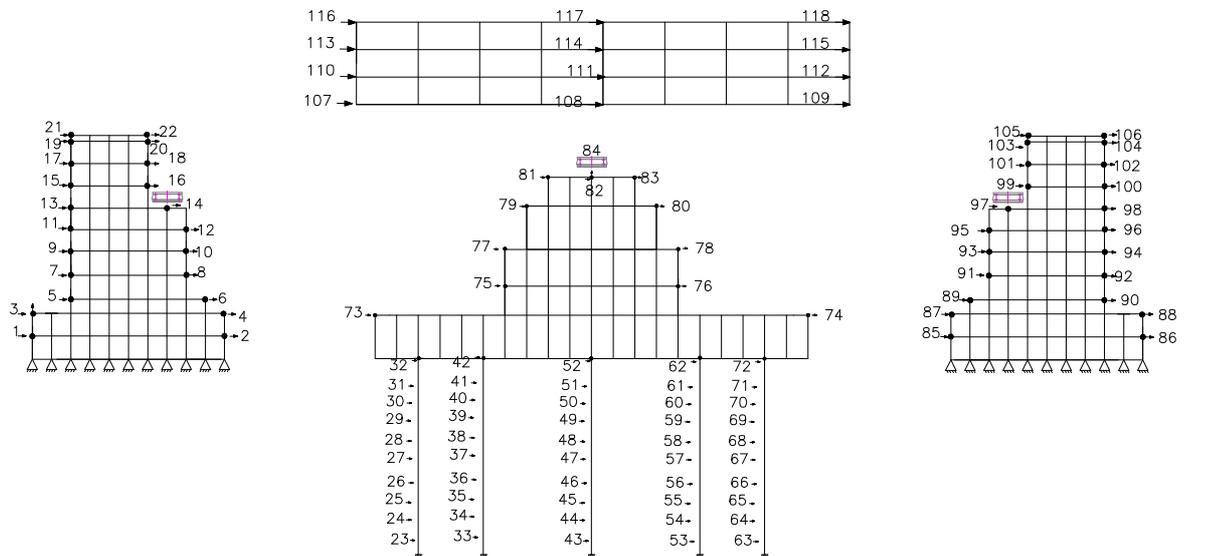
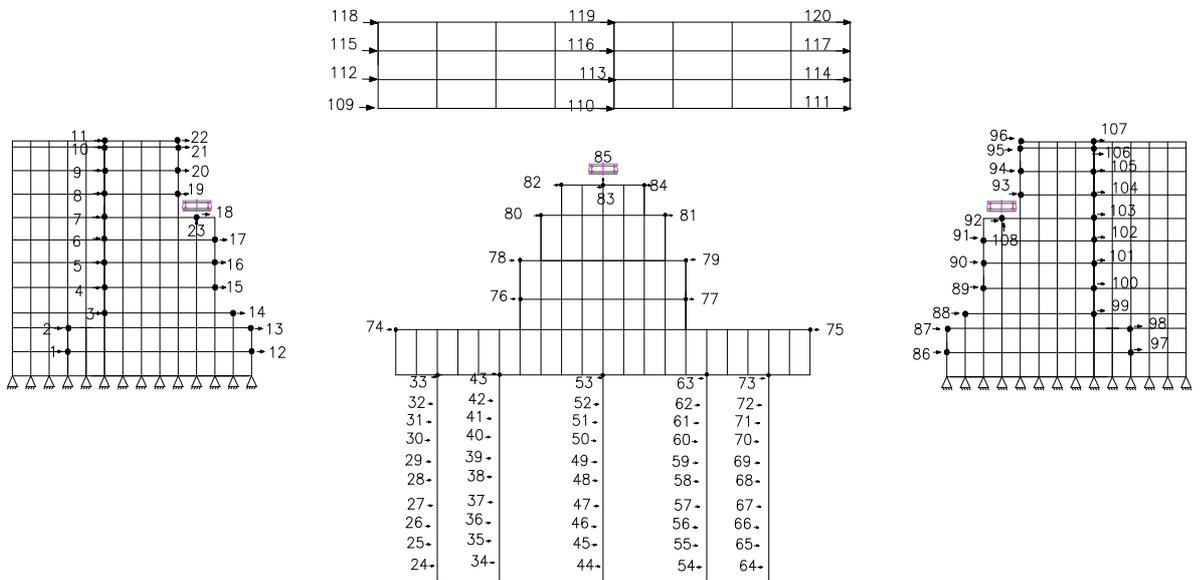
En el modelo 2 indicado en la parte inferior de la figura 2 también se ha colocado los elementos finitos del suelo que se encuentra en la parte exterior de los estribos. No se ha

dibujado pero si se consideró en los dos modelos el suelo que rodea a los pilotes el mismo que fue modelado como un resorte con comportamiento no lineal.

Figura 2 Modelos de análisis sísmico de Puente Norte.

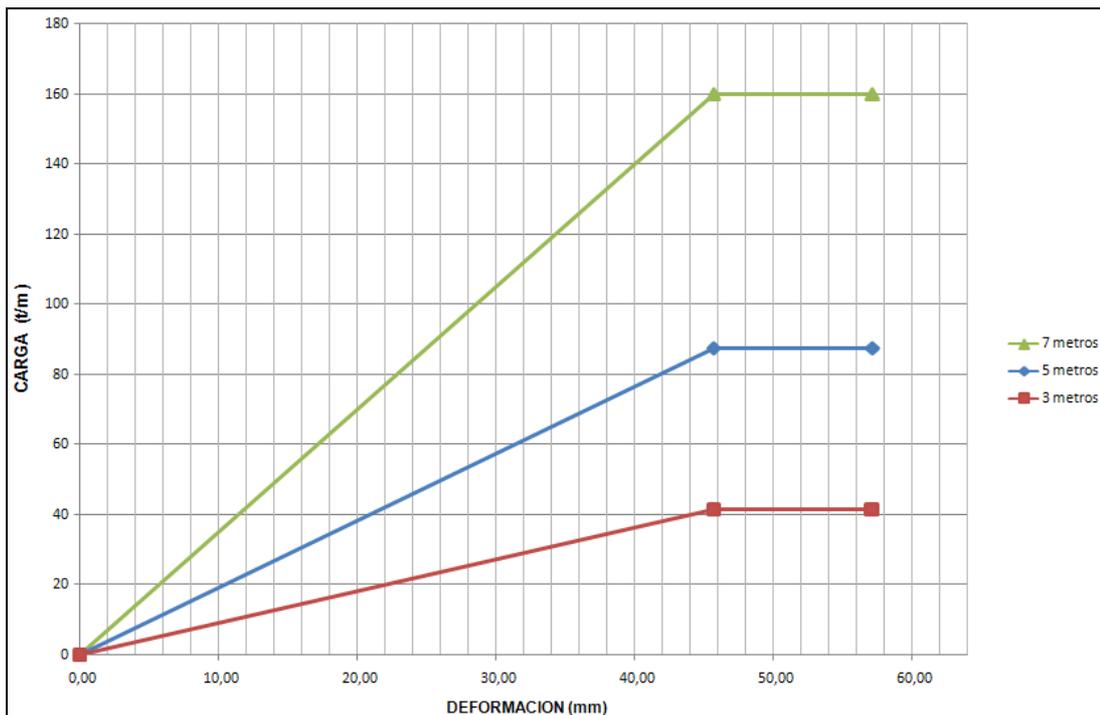
Figura 3 Modelo bilineal del suelo del Puente Norte.

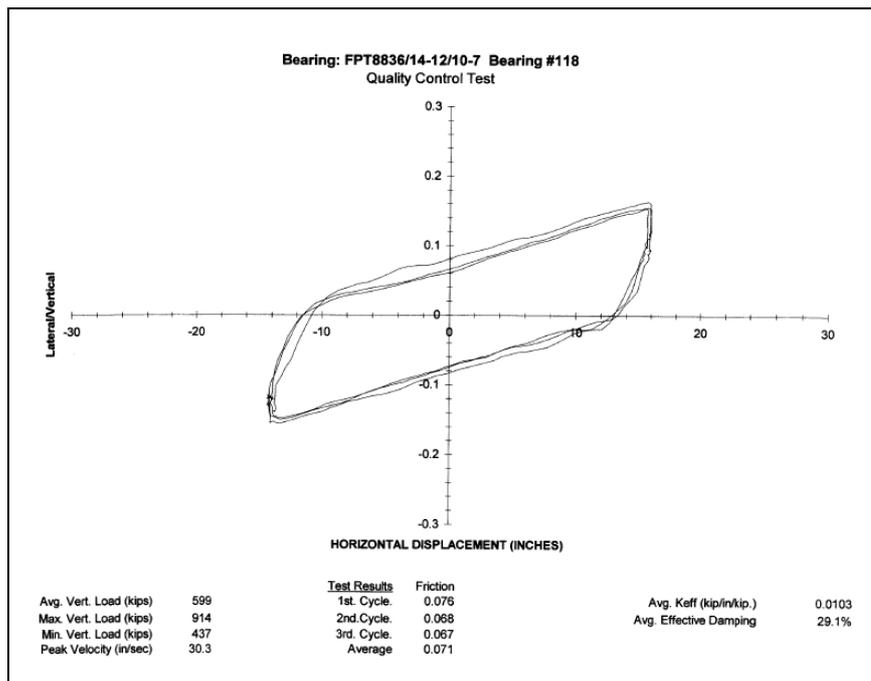
Se ensayaron varios aisladores para ver su curva constitutiva y sobre todo para encontrar el factor de amortiguamiento ξ_b . En la figura 5 se muestra la curva de histéresis de uno de ellos encontrando que $\xi_b = 0.291$. En el análisis sísmico realizado en este artículo se trabajó con $\xi_b = 0.25$.

Figura 5 Comportamiento de un aislador FPS

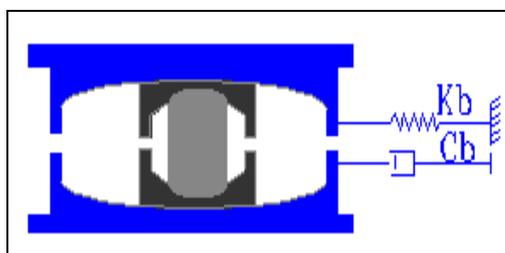
En la figura 6 se presenta la forma como fue modelado un aislador FPS, en forma aproximada; mediante un resorte de rigidez k_b y un amortiguamiento c_b . Los mismos que se calcularon de la siguiente forma.

Figura 6 Modelo aproximado utilizado para el FPS.

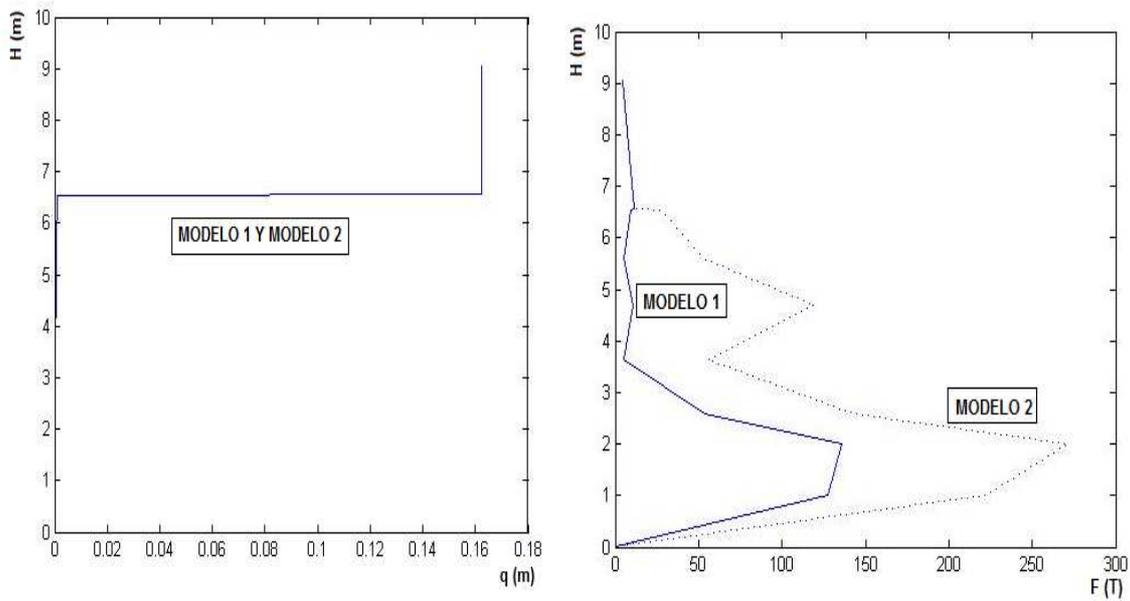
La respuesta que se obtuvo con los dos modelos es prácticamente la misma como se observa en las figuras 7 y 8 que corresponden a uno de los estribos y al apoyo central. En estas dos figuras se presentan las respuestas máximas de desplazamientos y fuerzas versus la altura de la estructura.

Figura 7 Respuestas máximas en el Estribo.

Se destaca que la altura total del estribo es de 9 m., talvez por esto es que no influye el suelo que se encuentra en la parte exterior, en la respuesta. Además de ello los estribos son muy rígidos.

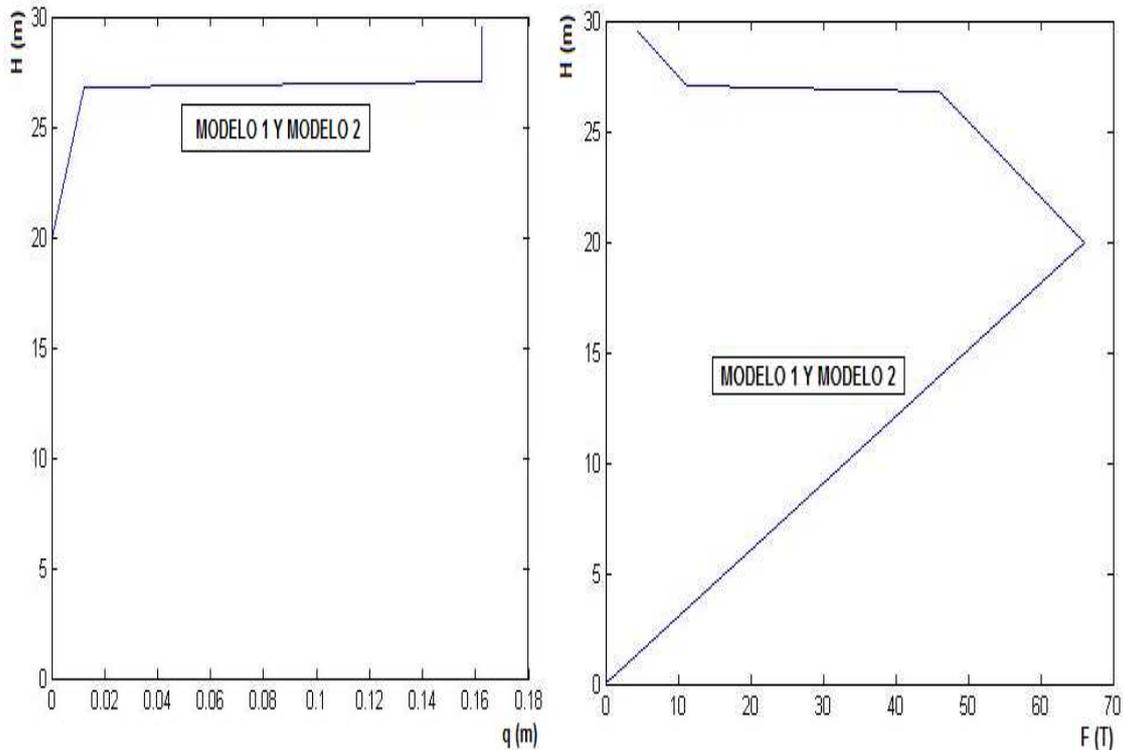
En la figura 8 se muestra la respuesta de desplazamiento máximo de desplazamientos y fuerzas, halladas con los dos modelos en el apoyo central, con un comportamiento similar al de los estribos. En efecto, a la izquierda de la figura 7 se aprecia que hasta los 20 m., de altura los desplazamientos laterales son muy bajos, a esta altura existe un desplazamiento lateral del orden de 1 cm., hasta llegar al FPS, quien experimenta un considerable desplazamiento lateral, llegando a los 16 cm., y la superestructura no tiene desplazamiento relativo con respecto al FPS (línea vertical).

Figura 8 Respuestas máximas en apoyo Central.

Los desplazamientos laterales máximos obtenidos no superan los 17 cm., esto es muy bueno debido a que se está trabajando con un acelerograma que tiene una aceleración máxima del suelo del 40 % de la aceleración de la gravedad. Si no existirían los FPS los desplazamientos laterales serían mucho más grandes y los desplazamientos relativos considerables.

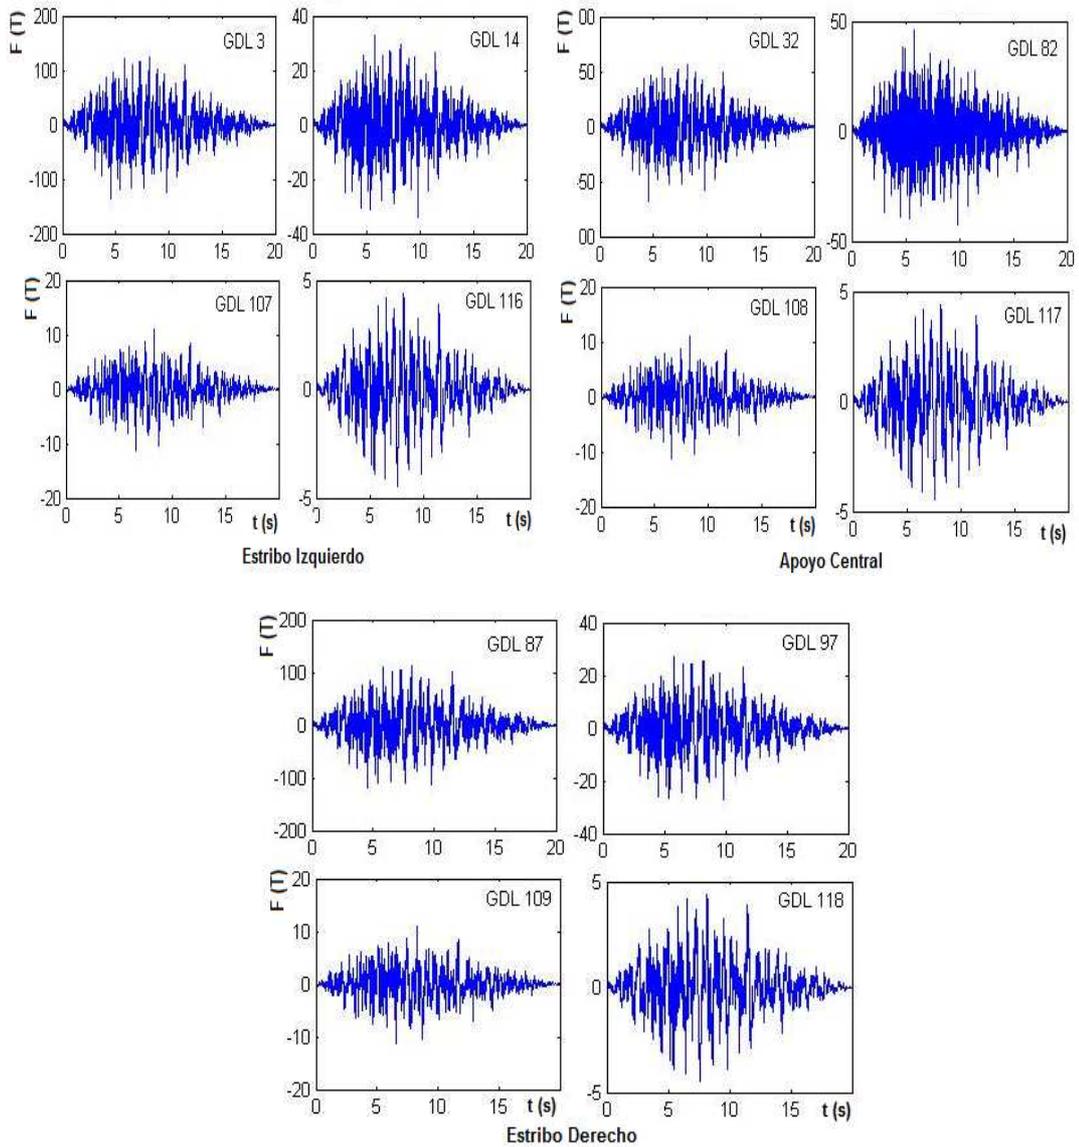
En las figuras 9 y 11 se muestran las respuestas en el tiempo halladas con los dos modelos, para las fuerzas horizontales, para diferentes grados de libertad. Se destaca que los grados de libertad están indicados en la figura 2. Por otra parte en las figuras 10 y 12 se presentan los desplazamientos y fuerzas máximas en valor absoluto en el estribo y pila con cada uno de los modelos.

Figura 9 Respuestas en el tiempo de las fuerzas horizontales. Modelo 1

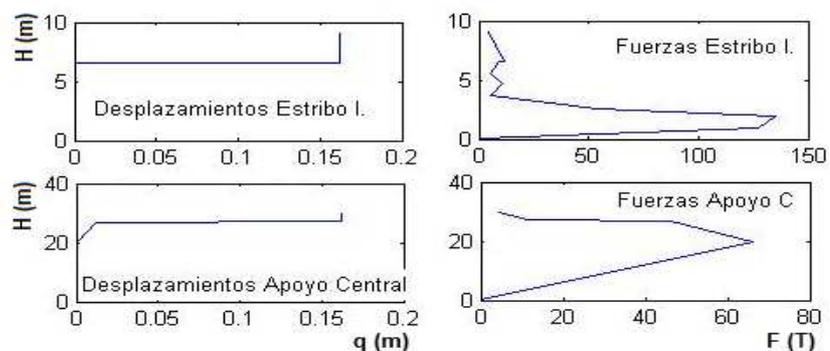
Figura 10 Respuestas máximas encontradas con el Modelo 1

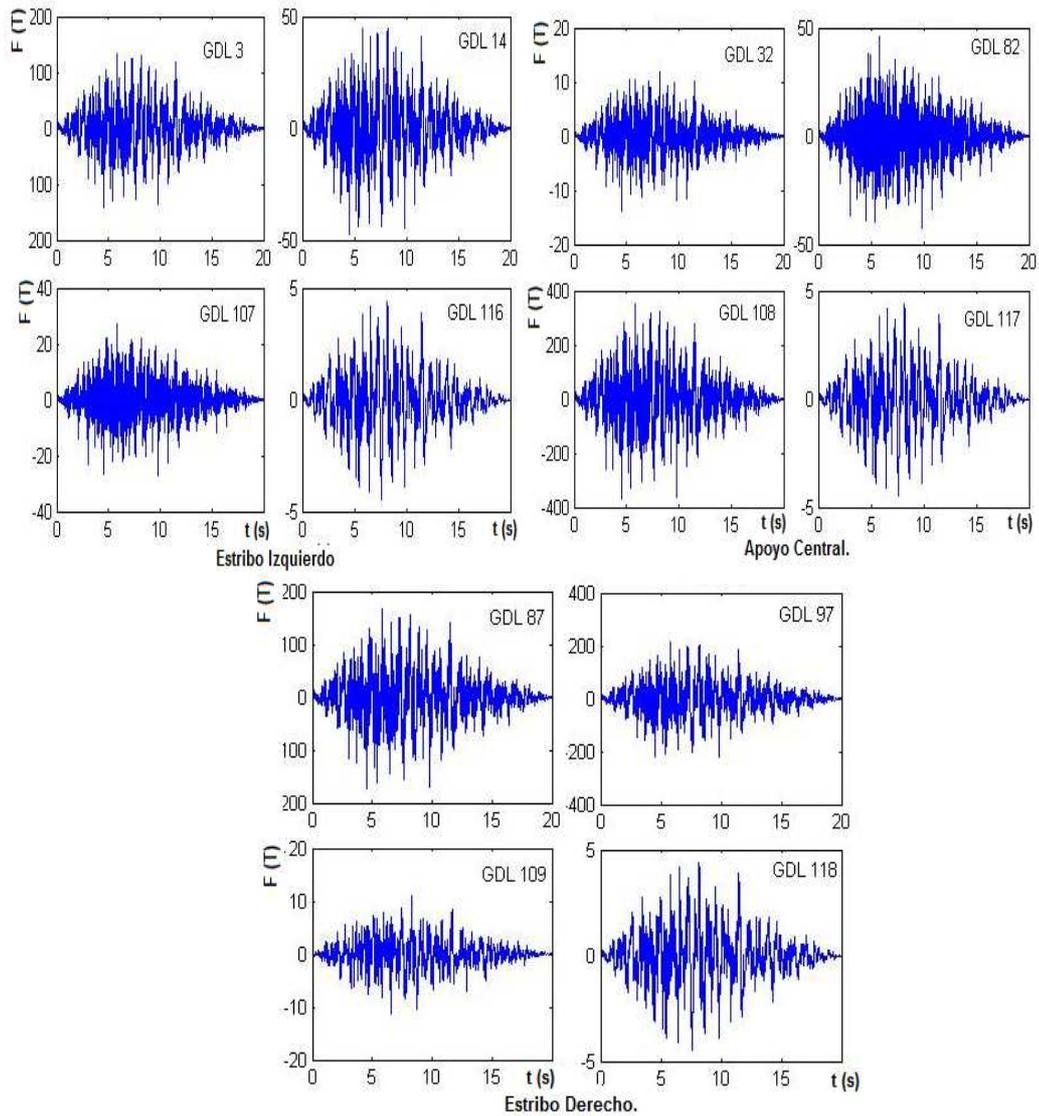
Figura 11 Respuestas en el tiempo de las fuerzas horizontales. Modelo 2

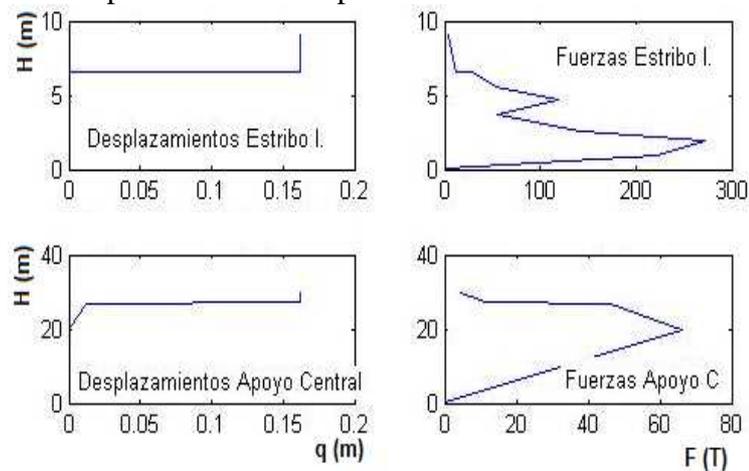
Figura 12 Respuestas máximas encontradas con el Modelo 1

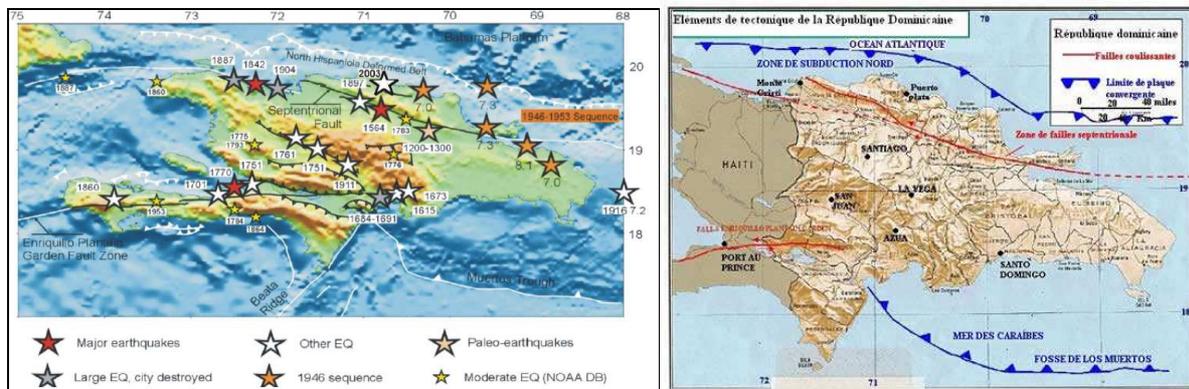
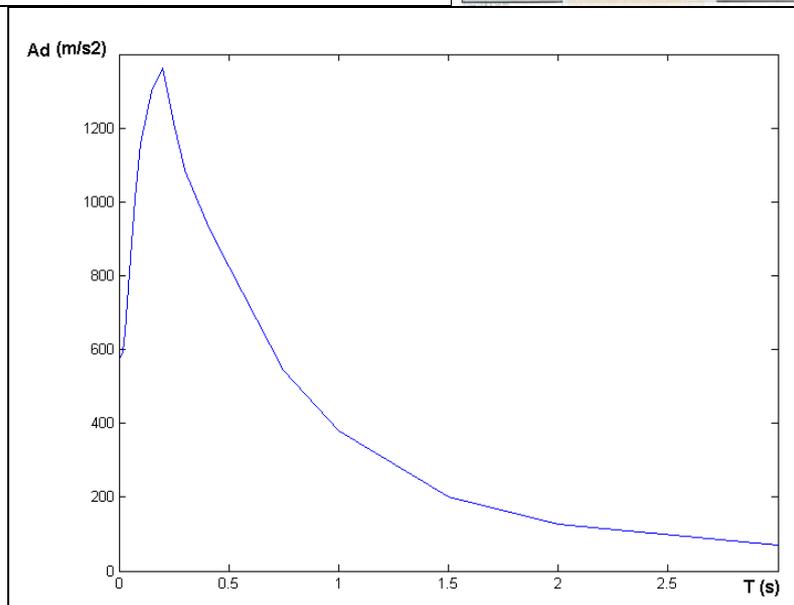
En la parte superior izquierda de la figura 1 se muestra los epicentros de los sismos más destructivos que han afectado a la Isla la Española, se tienen alrededor de 30 sismos, de estos los registrados en 1562, 1615, 1842 y 1897 han causado mucho daño en Santiago de los Caballeros. O'Reilly y López (2009), Reglamento Dominicano (2008).

Dos son las fuentes de los sismos y son los de subducción y los corticales debido principalmente a la potencial activación de la falla transcurrente sinistral Septentrional que atraviesa la isla en la parte superior como se aprecia en la parte superior derecha de la figura

Figura 1. Peligrosidad y espectro de diseño para Hospital Regional.

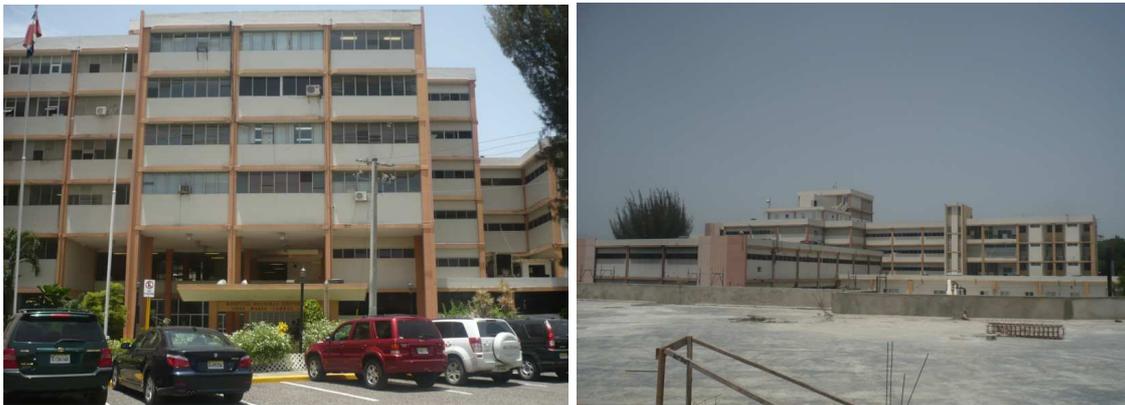
Inicialmente, el hospital estaba compuesto por bloques estructurales de 6, 4 y 1 piso, que tendían a un rectángulo en planta. Pero conforme fue creciendo la atención hospitalaria se hicieron una serie de ampliaciones y para tener un “ahorro” en el costo de construcción se unieron a los bloques existentes, creando de esta manera una sola estructura que es irregular en planta y elevación, como se aprecia en la figura 2. Se destaca que en algunos bloques si se respetó el diseño original, sin embargo la junta dejada es pequeña (menor a 10 cm.).

Figura 2. Estructura irregular en planta y elevación.

Un gran problema que tiene el Hospital es la existencia de columnas cortas, como se aprecia en la figura 2 y figura 4. Por lo que en el reforzamiento se recomendó separar la mampostería de las columnas mediante la colocación de una junta de espuma Flex y además crear una columneta para confinar la mampostería. En la figura 6 se presenta un detalle de la forma como se piensa solucionar el problema de columna corta, la misma que fue sugerida por Dechent (2010). Se aprecia la espuma Flex que tiene un espesor de 2 cm., las columnetas que están en proceso de construcción, por la parte superior se tiene una vigueta, de tal manera que la mampostería queda completamente confinada pero separada de las columnas de la estructura principal con lo que se elimina el problema de columna corta. En los acabados finales se coloca una malla sobre el espuma Flex y se enlucen con lo cual no aparece la junta.

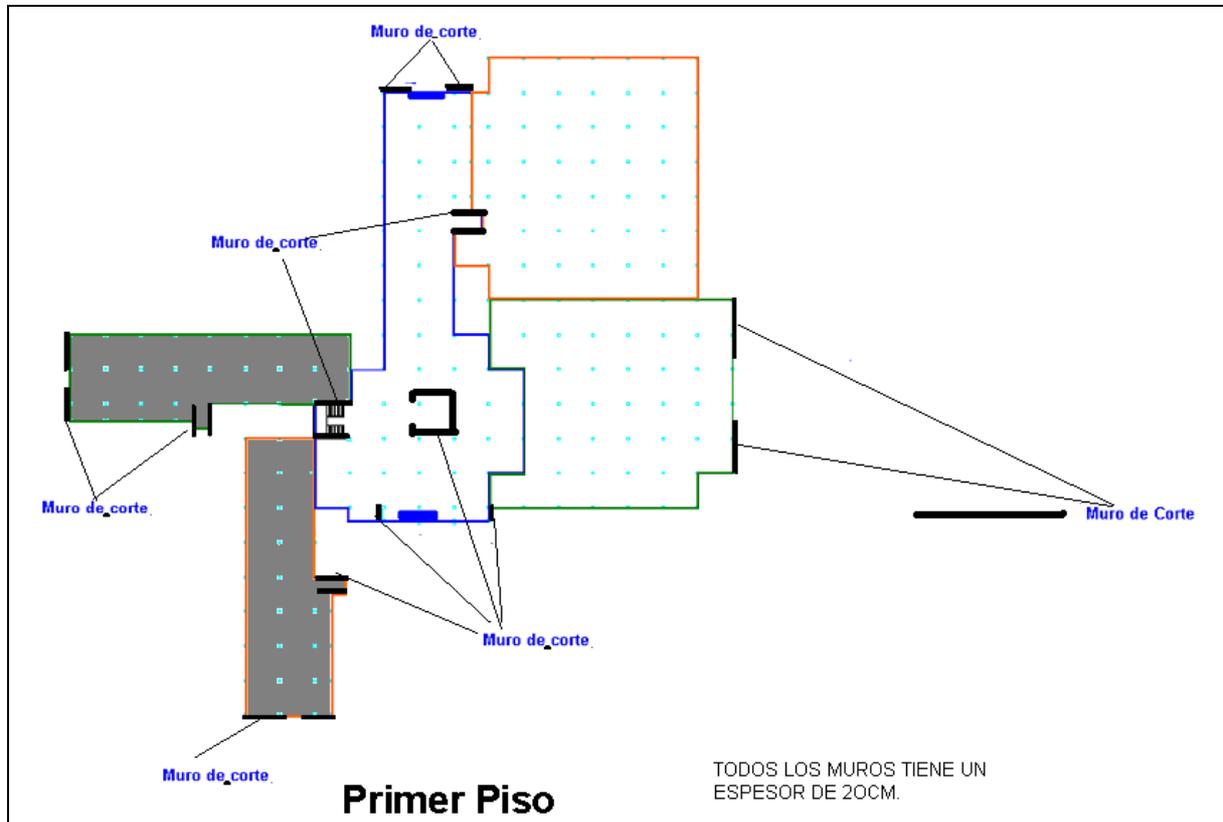
En la figura 3 se muestra la primera planta del hospital, en la que se aprecia que es completamente irregular. Pero el principal problema que tiene el hospital es el de torsión, debido a que se han colocado muros de corte de dimensiones considerables en las fachadas, en los bloques de gradas y del ascensor pero sin controlar que estos muros se encuentren colocados en forma simétrica.

Figura 3. Vista de la primera planta del Hospital.

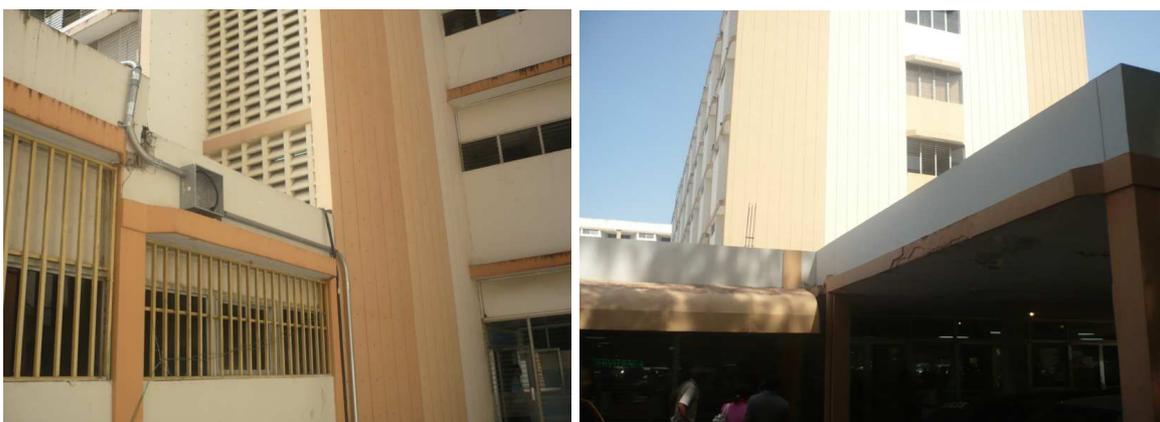
A la izquierda de la figura 4 se aprecia el bloque de gradas, que está incorporada a la estructura que tiene 6 pisos y en ella se ven los muros de corte; al lado se tiene una construcción de un piso que durante un sismo va a golpearse al muro de corte y va a sufrir demasiado daño. A la derecha de la figura 4 se observa la fachada de uno de los bloques estructurales que tiene muros de corte, de dimensiones considerables a lo largo de la fachada, lo ideal habría sido que en el lado opuesto se coloquen muros de similares características pero esto no es posible ya que al otro lado se tiene la parte central del hospital por lo tanto solo se tiene muros en un lado, con los problemas de torsión que esto conlleva.

corde de la parte superior corresponden al bloque de escaleras y los dos inferiores a una fachada. La excentricidad estática en sentido X es de 0.39 m., y en sentido Y es de -12.57 m. El centro de rigidez se encuentra en la parte inferior derecha. Lo que demuestra que el bloque estructural tiene serios problemas de torsión por que están mal colocados los muros de corde en ese bloque.

Figura 4. Muros de corde en gradas y fachada

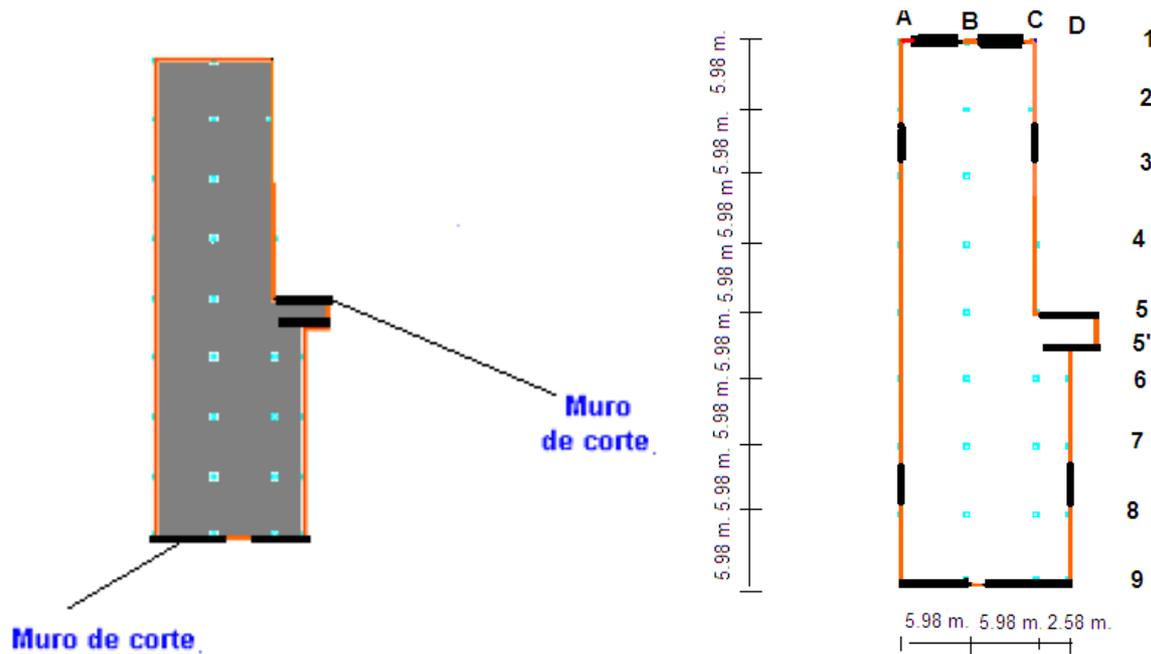
A la derecha de la figura 5 se presenta el reforzamiento propuesto. Nótese que se han colocado seis muros de corde con los cuales se reduce la excentricidad estática notablemente, especialmente en sentido Y, debido a que los muros de corde colocados en el pórtilo 1 son de 40 cm., de espesor.

Figura 5. Bloque estructural original y propuesta de reforzamiento.

El período de vibración del bloque estructural indicado es de 1.5 s. Por lo tanto se trata de una estructura bastante flexible debido a que todas sus columnas son de 40 cm., de lado; la altura de los dos primeros pisos es de 3.40 m., y de los pisos superiores 2.90 m. La deriva de piso máxima inelástica es de 1.9 % por lo tanto se espera mucho daño en la estructura, el mismo que no es permisible para un Hospital.

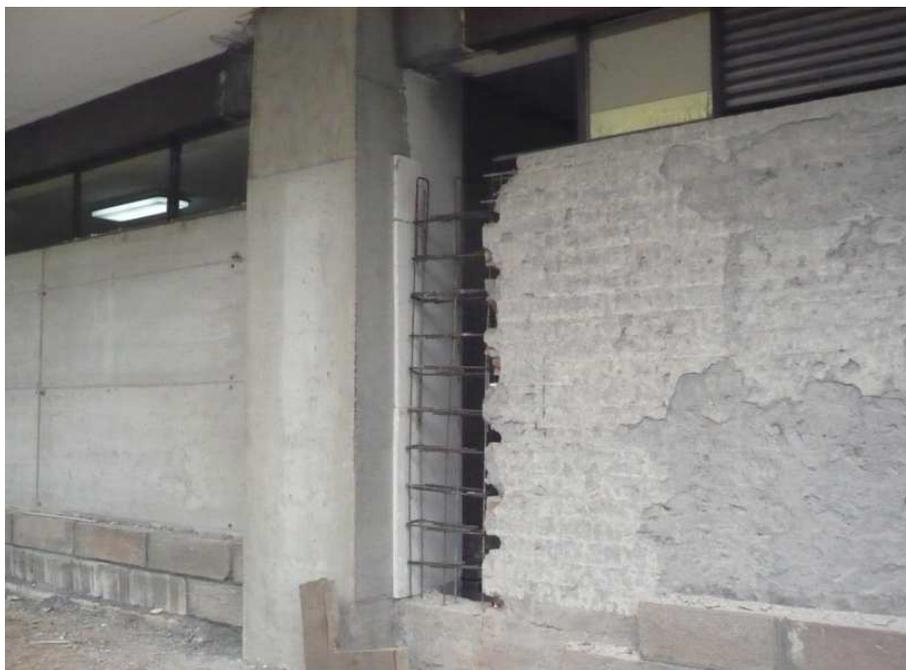
Figura 6 Eliminación del problema de columna corta en una estructura. Dechent (2010).

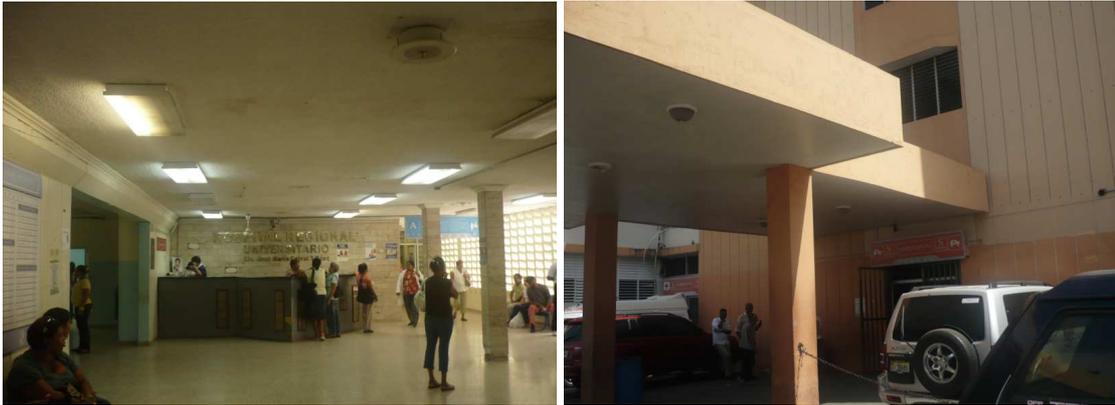
Existen otras vulnerabilidades sísmicas del Hospital, dos de ellas se presentan en la figura 7. La de la izquierda corresponde a un bloque estructural que construyeron como ampliación y en lugar de construir nuevas columnas hicieron una cartela, a nivel de la losa,

Figura 7 Otras vulnerabilidades del Hospital.

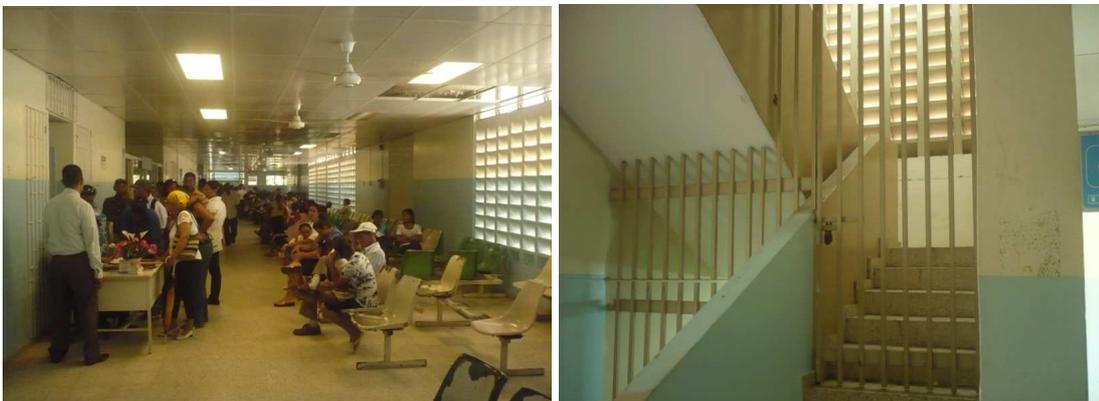
En el apartado 1 se indicó que en el hospital laboran 3400 personas y que tiene una capacidad de 525 camas, de tal manera que no es exageración indicar que diariamente hay en promedio unas 4000 personas. A la izquierda de la figura 8 se aprecia una de las salas de espera con gran cantidad de pacientes.

Figura 8 Atención Hospitalaria y Elementos de Riesgo.
