DEPARTAMENTO DE CIENCIAS DE LA TIERRA Y DE LA CONSTRUCCIÓN CARRERA DE INGENIERÍA CIVIL

TRABAJO DE INTEGRACIÓN CURRICULAR PREVIO A LA OBTENCIÓN DEL TÍTULO DE INGENIERO CIVIL

VULNERABILIDAD ESTRUCTURAL DE DOS EDIFICACIONES EN EL CAMPUS SANGOLQUÍ DE LA UNIVERSIDAD DE LAS FUERZAS ARMADAS ESPE

Sangolquí, agosto 2022

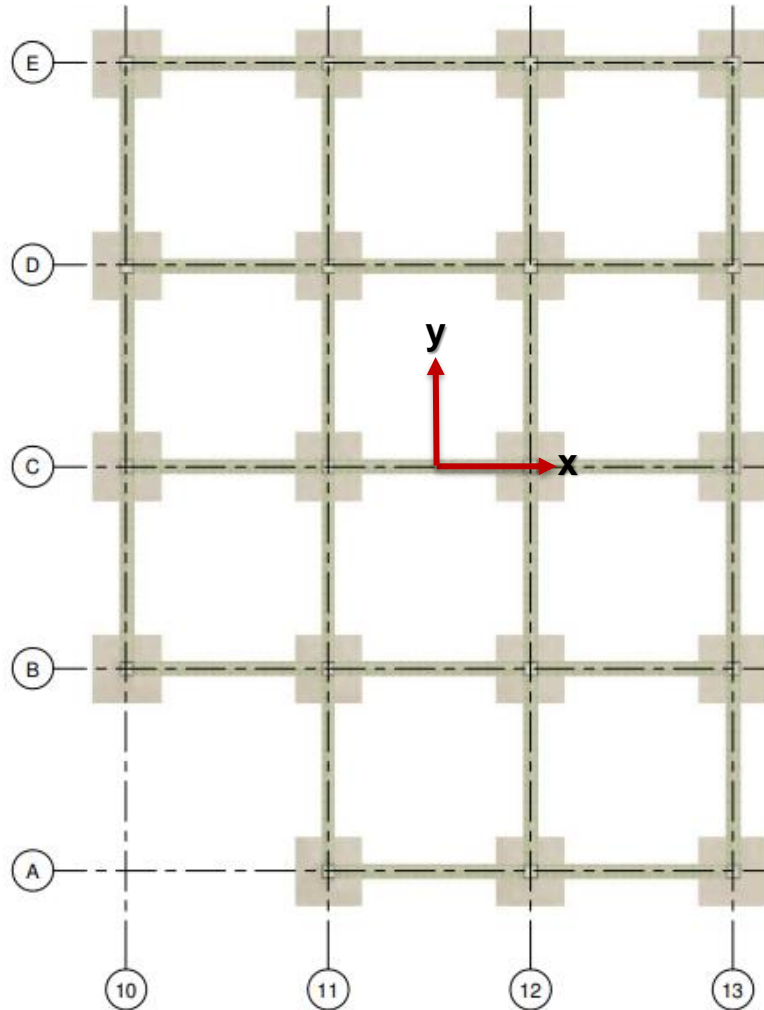
Vista en planta

- 3 vanos en sentido X
- 4 vanos en sentido y

1 Planta de Cimentación G
1 : 100

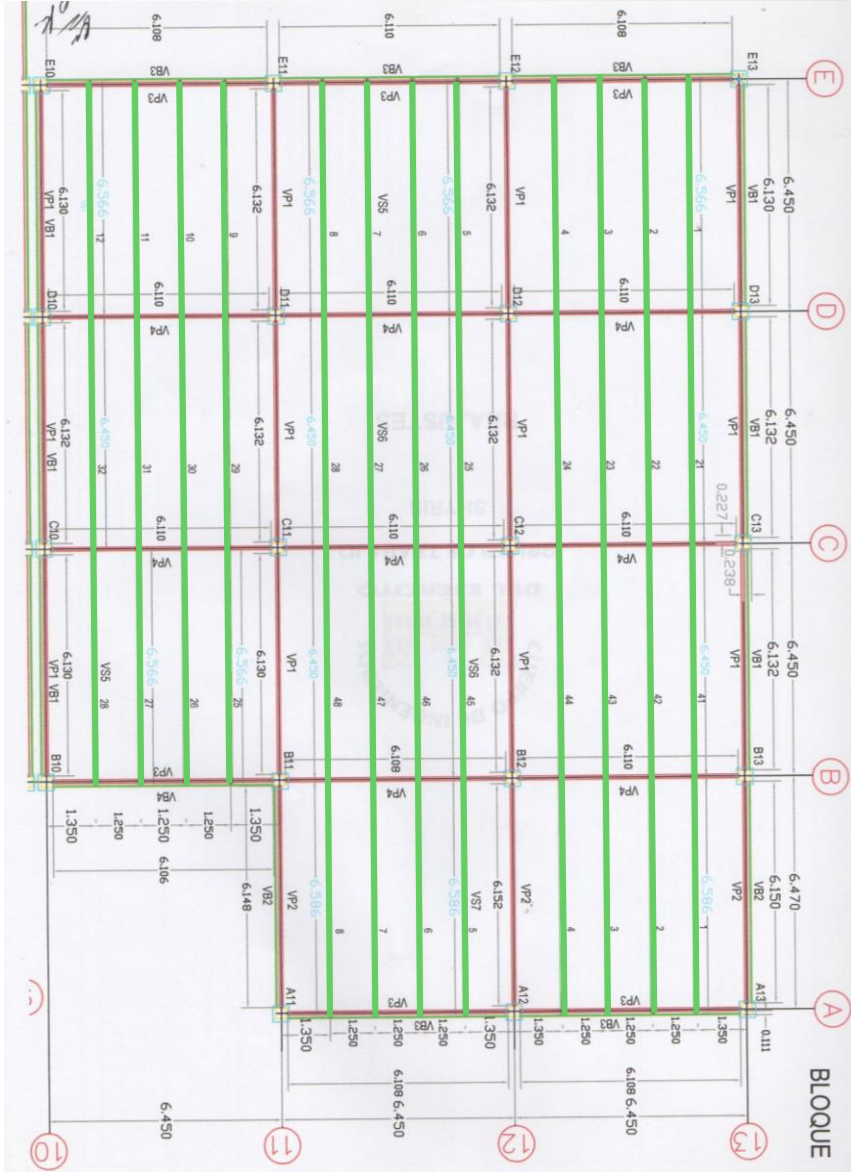
Cuadro de Vigas de alma abierta	
Viga	
Cantidad	165
Tercera planta N +13.42m	Sentido Y: 33
Segunda Planta N +10.02m	Sentido Y: 44
Primera Planta N +6.62m	Sentido Y: 44
Planta Baja N +3.22 m	Sentido Y: 44

Viga de Alma Abierta	
Tipo	Observación
a	2L50x20x6 (R1-100)
b	Barra Ø 18mm (Br18)
c	Barra Ø 22mm (Br22)
d	1L 50x50x6 (R1-101)

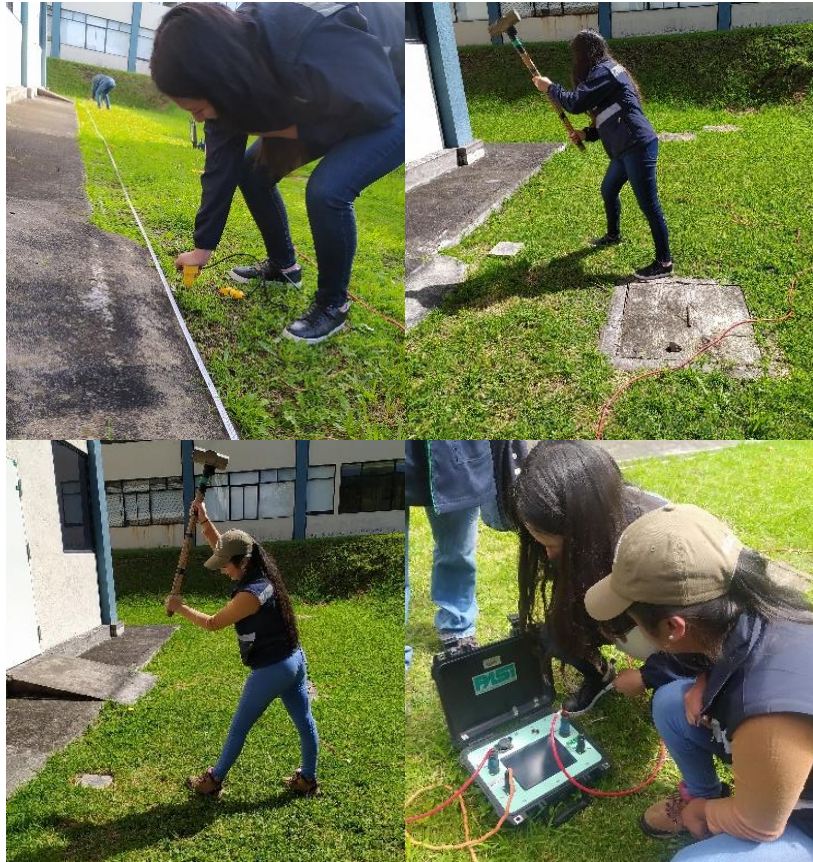
BLOQUE G

Bloque	Vs30 (m/s)	Tipo de suelo según (NEC-15)
G	349,78	D
H	351,62	D

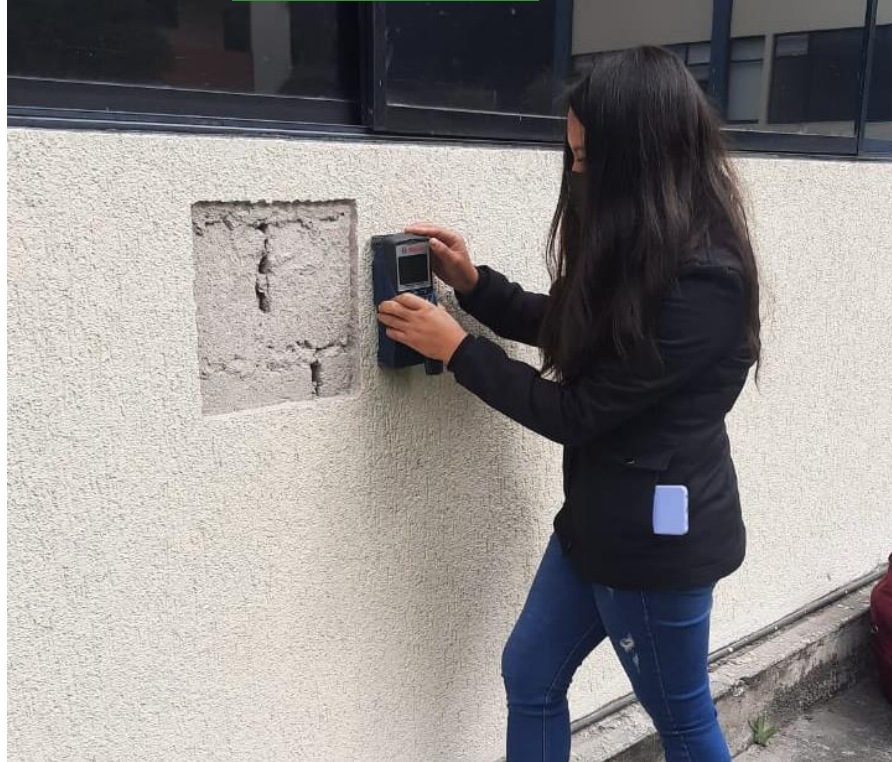
BLOQUE G

Ensayos no destructivos: Pachómetro

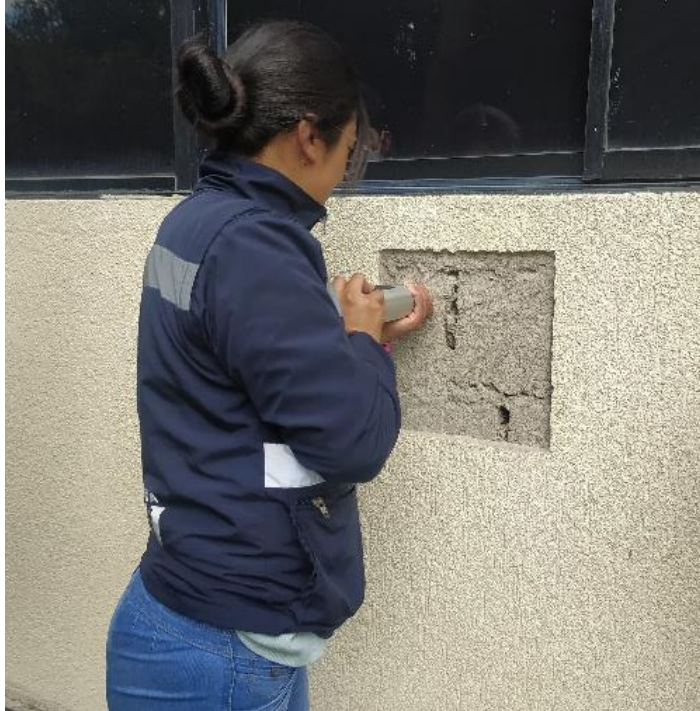
BLOQUE G

Ensayos no destructivos: Esclerómetro

Resistencia media a compresión [kg/cm ²]	
	Bloque G	Bloque H
Sin recubrimiento	106,63	131,83
Con recubrimiento	116,01	151,16

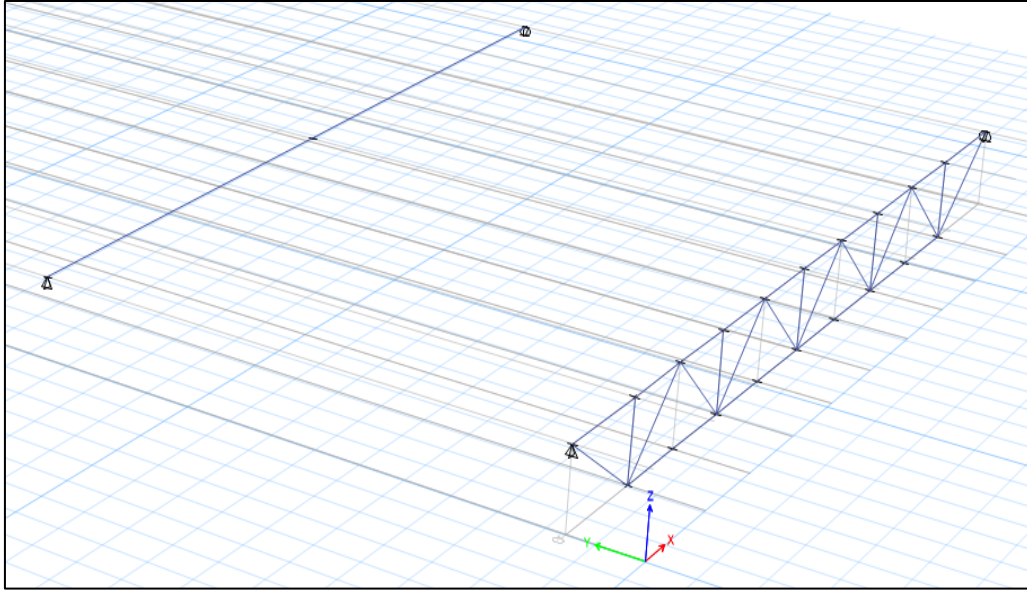
Descripción de secciones (celosía- viga equivalente)
