UNIVERSIDAD DE LAS FUERZAS ARMADAS
INNOVACIÓN PARA LA EXCELENCIA

Trabajo de titulación previo a la obtención del título de Tecnólogo Superior en Mecánica Aeronáutica

TEMA: “Inspección de 300 horas del rotor principal del helicóptero A109 K2, de acuerdo a las tareas de mantenimiento aplicables a la aeronave, perteneciente a la empresa Aeromaster ubicada en la ciudad de Quito del cantón Pichincha”

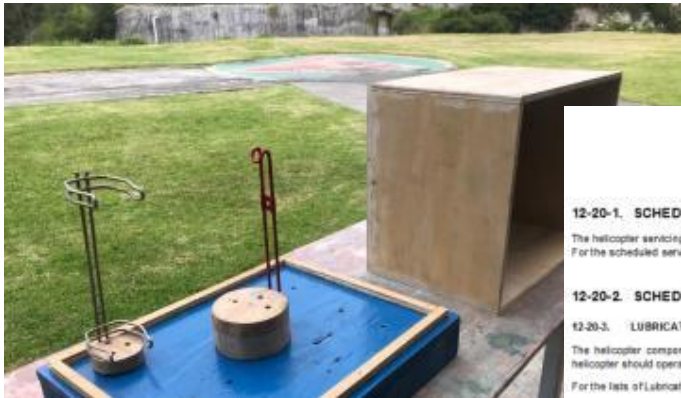
Preparación del área de trabajo

Antes de proceder a la inspección se debe verificar que el aérea en donde se va a realizar el trabajo se encuentre en buenas condiciones y limpio, para así garantizar una buena práctica. Además, se debe tener a disposición los materiales y herramientas y equipos de apoyo necesarios.

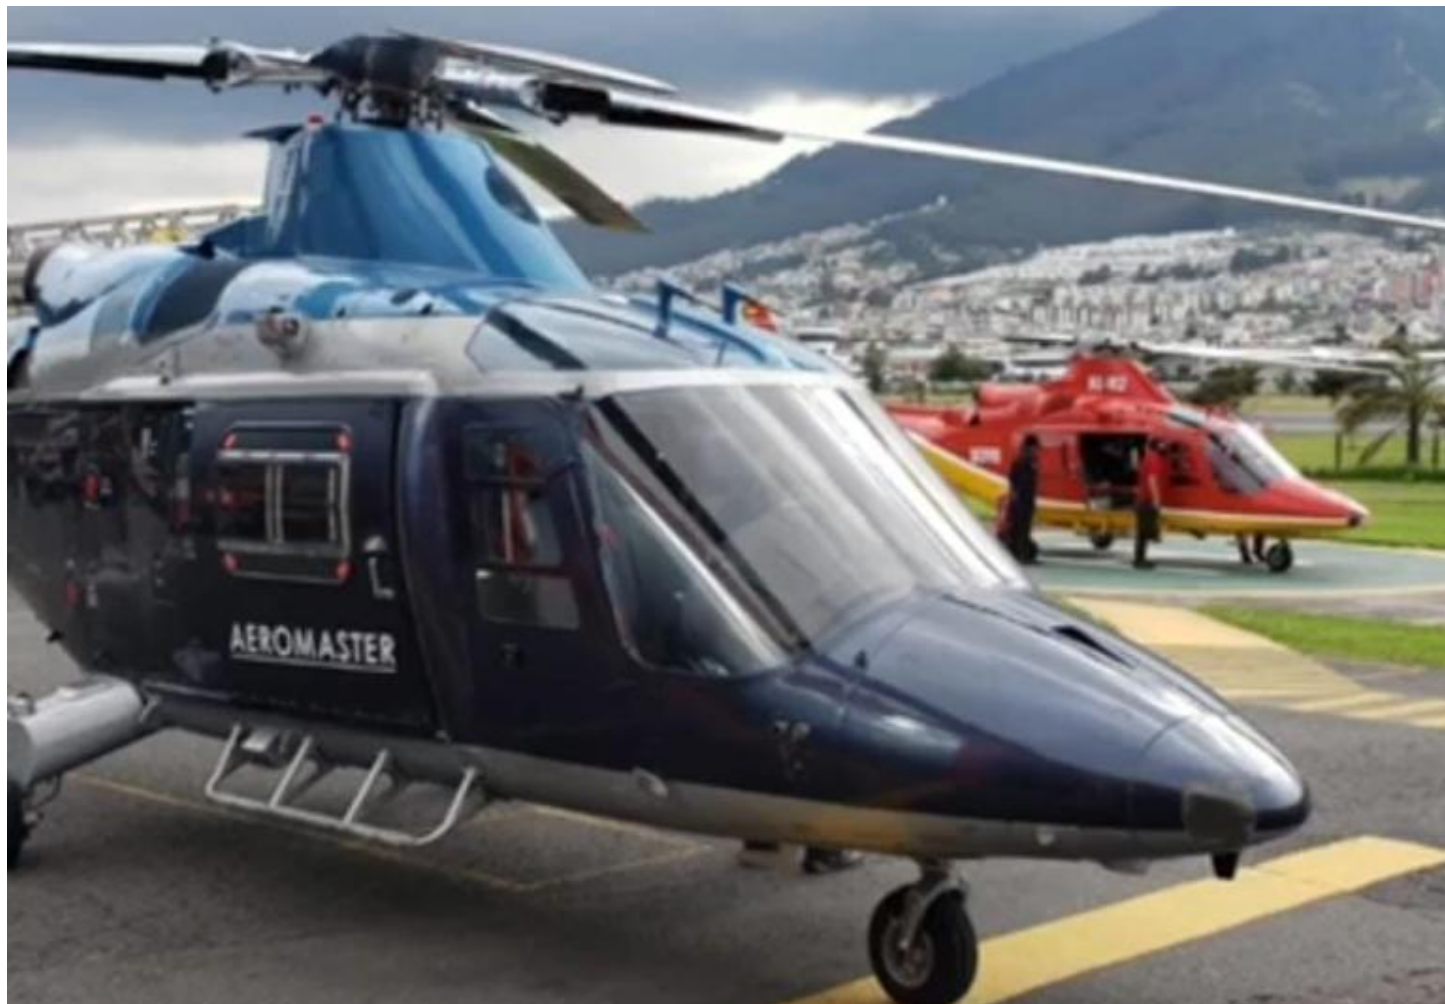
Aseguramiento de la aeronave

Las condiciones requeridas para realizar la prueba de fugas consisten en primer lugar asegurar la aeronave para realizar un correcto mantenimiento y quitar el cobertor de la cabeza del rotor principal. Además, es necesario contar con el banco de pruebas como se detalló anteriormente.

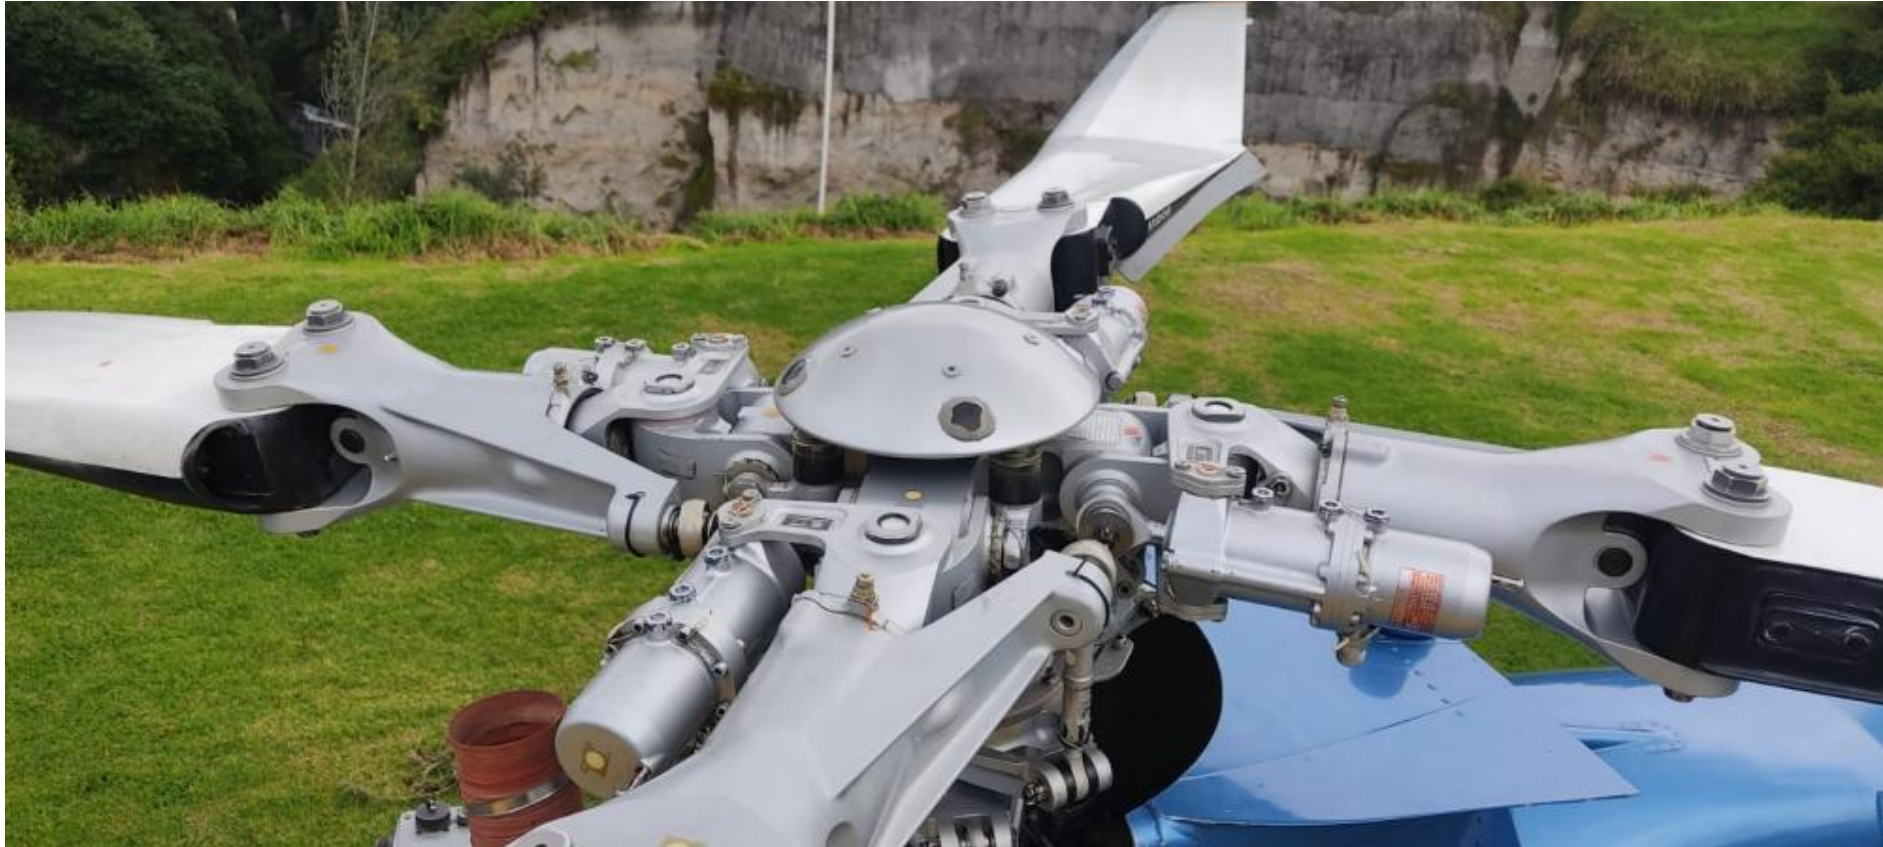
Inspección visual y limpieza de las palas y elementos de sujeción

La inspección de 300 horas de la aeronave, también incluye una revisión del estado de las palas y los bujes, por condición y en busca de signos de corrosión. Es primordial inspeccionar el área de contacto entre las palas y los bujes y verificar el estado de los componentes de sujeción como arandelas y los pernos.

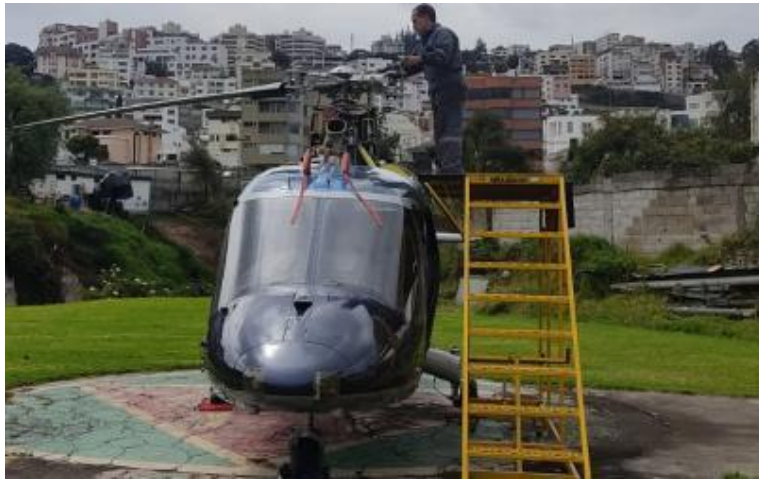
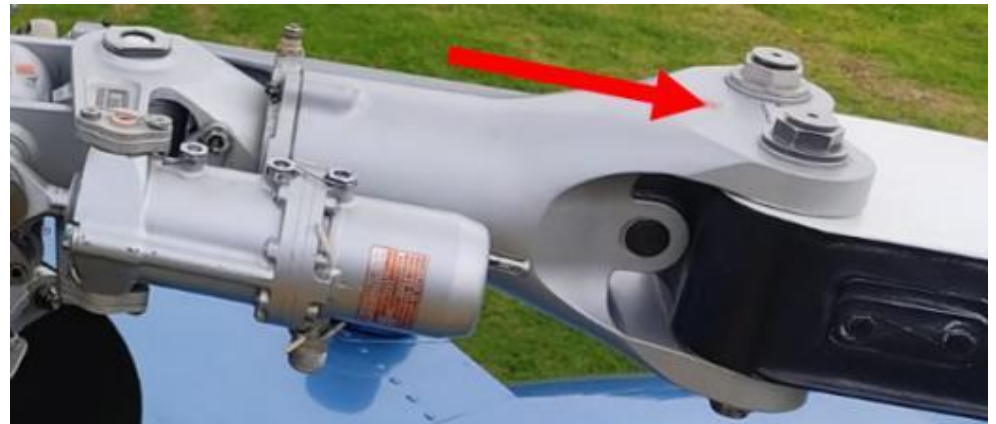
- Límites de inspección y reparación
- Daños no reparables
- Daños en componentes metálicos
- Delaminaciones
- Poros de adhesión
- Daños en los carenados de la raíz y de borde de salida
- Arandelas de raíz de las palas
- Bujes de la raíz de la pala

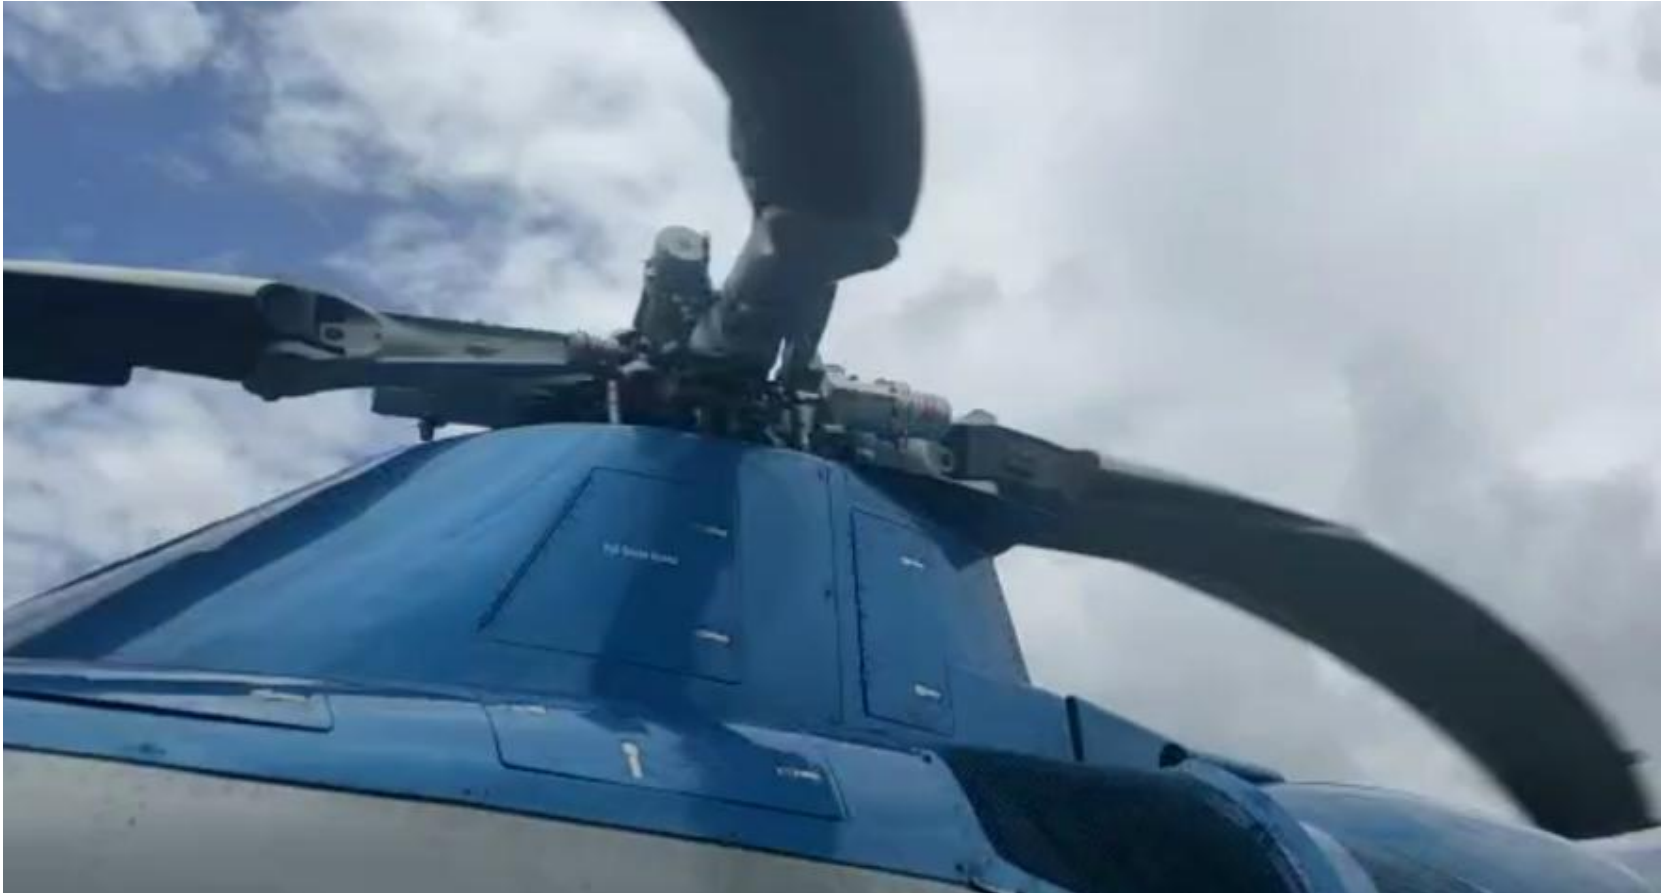
Pruebas operacionales del rotor principal

Por último, se realizaron pruebas operacionales del rotor principal, verificando que el rotor gire a las RPM adecuadas, y proporcione todos los parámetros correctos dentro de sus límites de operación.
