II JORNADAS DE INGENIERÍA CIVIL Y AMBIENTAL

EL MEGA SISMO DE CHILE DE 2010 Y SISMOS RECIENTES

Roberto Aguiar Falconí
Centro de Investigaciones Científicas
Escuela Politécnica del Ejército
Av. Gral. Rumiñahui s/n. Valle de los Chillos
raguiar@espe.edu.ec

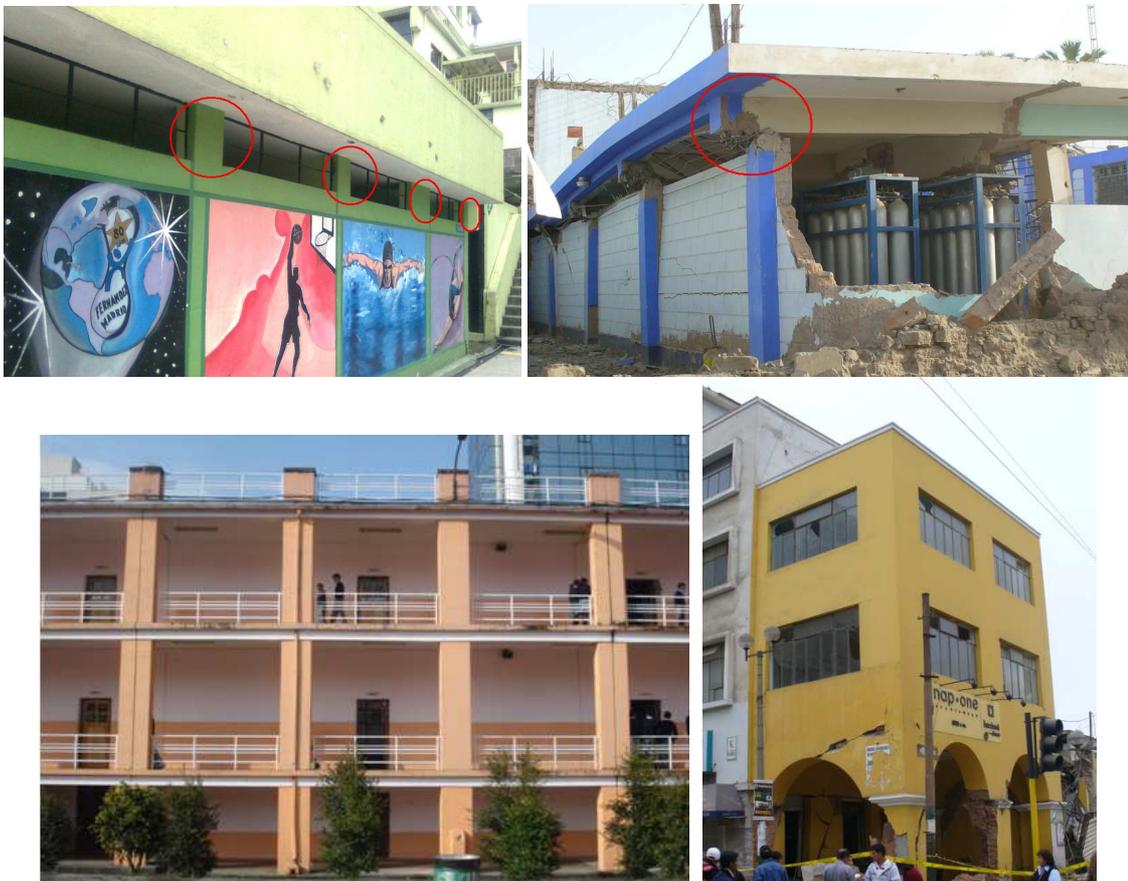
Figura 1 Estructuras vulnerables de Quito a la izquierda y fallas registradas en el sismo de Perú de 2007.

En la parte superior izquierda se muestra la falla denominada “Columna Corta” en un Centro Educativo de la ciudad de Quito y a la derecha se aprecia como falló un Centro de Salud con este tipo de falla en Pisco, durante el sismo del Perú del 2007. En la parte inferior izquierda se presenta un Colegio construido a mediados del siglo pasado con ladrillos macizos, aparentemente se la ve bastante fuerte pero a la derecha se muestra una estructura similar de la ciudad de Ica que estuvo a punto de colapsar durante el sismo del Perú de 2007 ya que el ladrillo trabaja muy bien a compresión y nada más no tiene capacidad para deformarse lateralmente ante acciones sísmicas.

Lo mostrado en la figura 1 es solamente un pequeño ejemplo de la vulnerabilidad sísmica que tienen las edificaciones de Quito y quizá nunca digamos lo que están diciendo los españoles de Lorca luego del sismo de mayo de 2011, “hemos tenido un Haití en nuestras construcciones”.

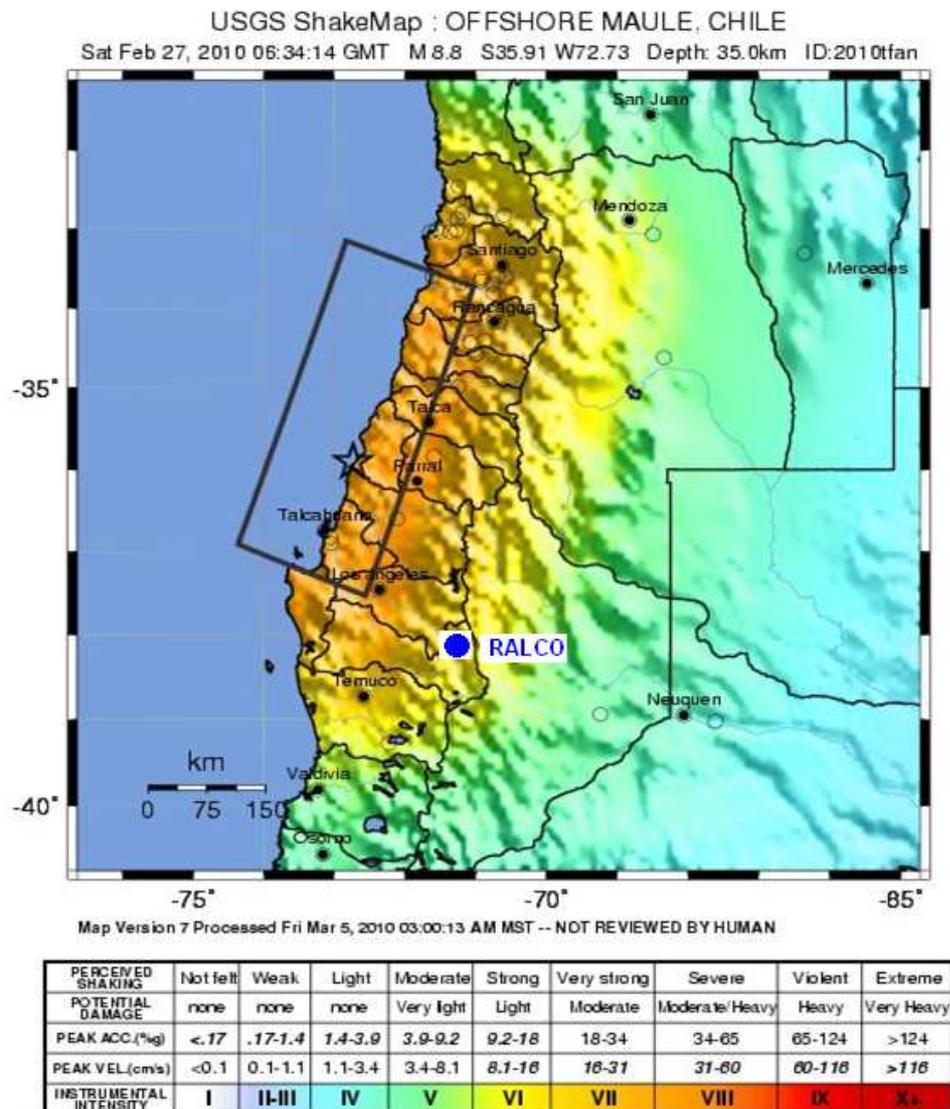
En la figura 2 se presenta con una estrella el epicentro del Mega Sismo de Chile de 2010, en la parte superior se indica las coordenadas geográficas y profundidad focal de acuerdo al USGS. (4). El rectángulo representa el área de ruptura del sismo que tuvo un ancho aproximado de 150 km. Y un largo de 450 km. Es importante destacar que este sismo causó gran daño en Santiago de Chile que se halla a 400 km., del epicentro; se entiende que a esta distancia las ondas sísmicas ya se atenúan pero los sismos interplaca tipo thrust tienen esta característica de que afectan a una gran extensión que se encuentran en la dirección de la ruptura del suelo.

Figura 2 Datos sísmológicos del Mega Sismo de Chile de 2010.

En la figura 2 se muestra la ubicación de la Presa Ralco, construida con Hormigón Rodillado en Chile; es una Presa que tiene 155 m., de alto, una longitud de 360 m., en su corona y en la cual se han colocado 1.5 millones de metros cúbicos de hormigón. Tiene ventajas y desventajas el uso de Hormigón Rodillado pero antes vale la pena recordar que un metro cúbico de hormigón rodillado se obtiene con 1.5 a 3 sacos de cemento, a diferencia del Hormigón Normal en que el mismo volumen de hormigón se obtiene con 5 a 7 sacos de cemento.

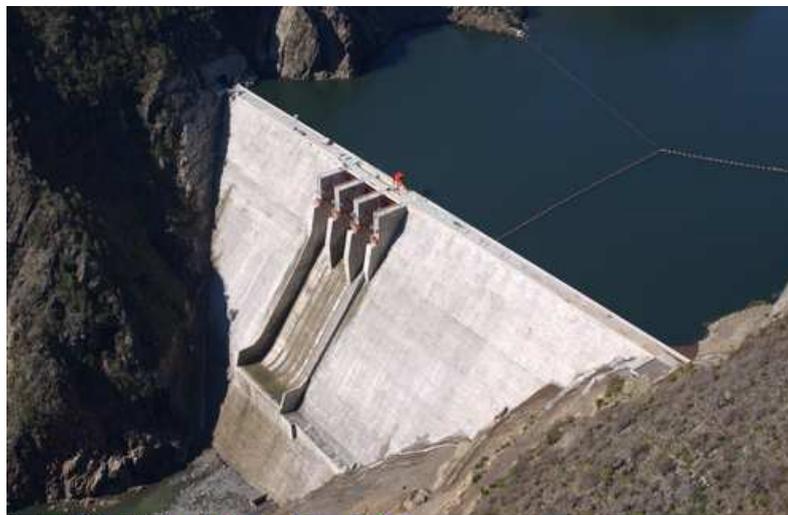
Los efectos de temperatura son menores en el Hormigón Rodillado pero tienen menores resistencias, es por ello que en sus diseños se especifica hormigones con resistencias entre 140 y 180 kg/cm². Es muy preocupante la construcción de Presas de gran altura con Hormigón Rodillado, en zonas de alta peligrosidad sísmica por ese motivo era una inquietud conocer el comportamiento sísmico de la Presa Ralco que se indica en la figura 3.

Figura 3 Presa Ralco construida en Chile con Hormigón Rodillado.

La Presa Ralco no tuvo problemas durante el sismo de Chile de 2010 y esto en parte se debe a que la ruptura del sismo fue en dirección nor este. En la figura 4 se muestra las isosistas del sismo de 2010 y se aprecia que la Presa estuvo ubicada en una zona donde la Intensidad Sísmica en la escala MSK fue de 5. De tal manera que persiste la inquietud del comportamiento sísmico de las Presas con Hormigón Rodillado, en esta oportunidad no pasó nada debido a que en la zona de la Presa la Intensidad Sísmica fue baja y esto es debido a la forma de ruptura del sismo.

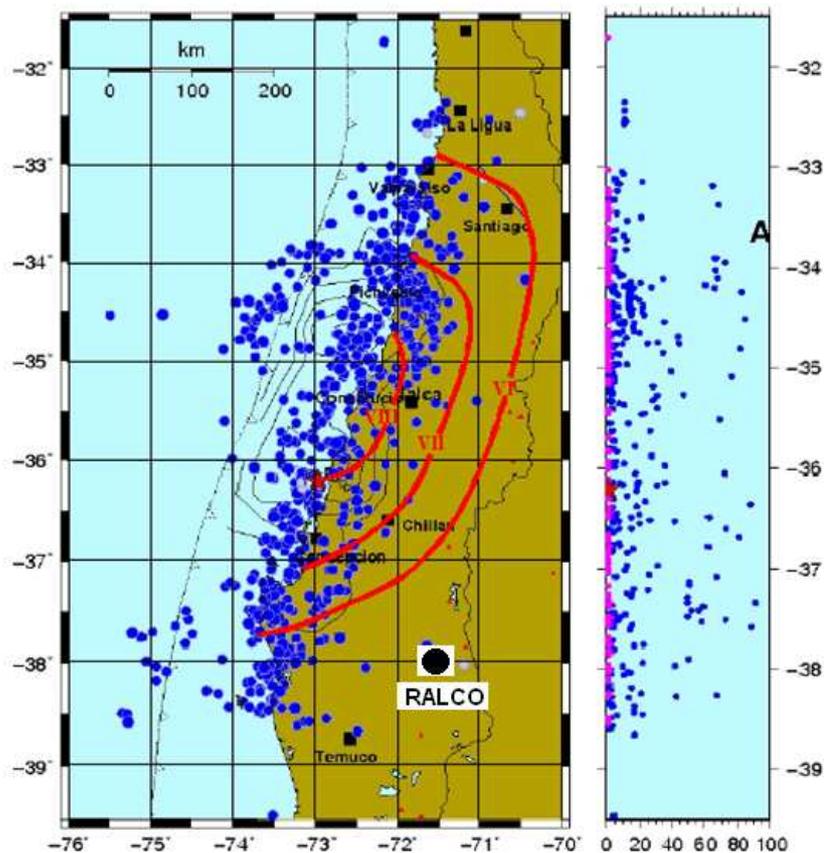
En la figura 4 con línea más gruesa se indica las curvas de igual Intensidad. Nótese que en la región epicentral la intensidad máxima fue de VIII esto nos debe llevar a reflexionar sobre la necesidad de volver a estudiar los sismos históricos de Ecuador (registrados antes de 1900) que tienen intensidades epicentrales de IX o X y esto fue muy probablemente al mal comportamiento que tuvieron las Iglesias coloniales construidas con adobe.

En la figura 4 también se aprecia, con línea más fina, las curvas de ruptura del sismo obtenidas por el USGS y se observa que la curva de mayor ruptura se aproxima de mejor forma a la isosista de intensidad VII. Esta información es muy importante para definir en forma aproximada la longitud de ruptura de un sismo a partir de la información macro sísmica, en sismos de subducción con bajo ángulo de buzamiento. (5).

Figura 4 Superficie de Ruptura; información macro sísmica y réplicas del sismo de Chile de 2010.

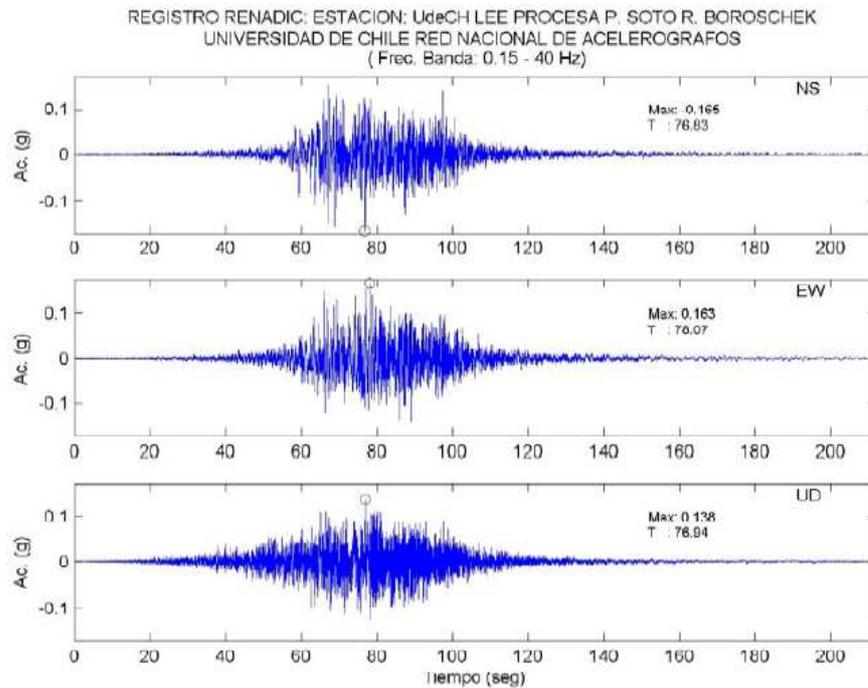
En la figura 5 se muestra los registros de aceleraciones, hallados en la Universidad de Chile del Mega Sismo de 2010 y se observa que el sismo duró 140 segundos. Es decir que se trató de un sismo extremadamente largo, con una gran cantidad de pulsos de energía.

En la figura 5 también se aprecia que la fase intensa, la que produce daño tuvo una duración que está entre 45 y 50 segundos. Mientras más dura el sismo mayor es el daño esperado.

Figura 5 Acelerogramas del Mega Sismo de Chile de 2010 registrados en la Universidad de Chile.

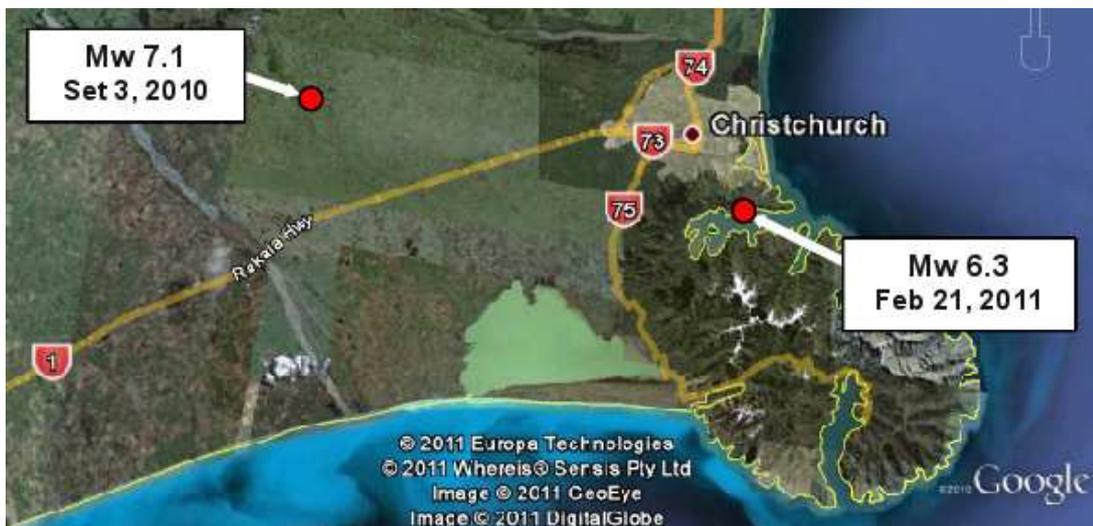
Figura 6 Epicentros de los sismos de Nueva Zelanda.

Posteriormente, el 21 de febrero de 2011 se dio una réplica de este sismo con una magnitud de 6.3, pero esta vez el epicentro se hallaba más cerca de la ciudad de Christchurch, como se observa en la figura 6. La distancia epicentral en este caso es de 10.5 Km., y las aceleraciones máximas fuera de la ciudad fueron de 2.20 g., y dentro de la ciudad de 1.80 g.

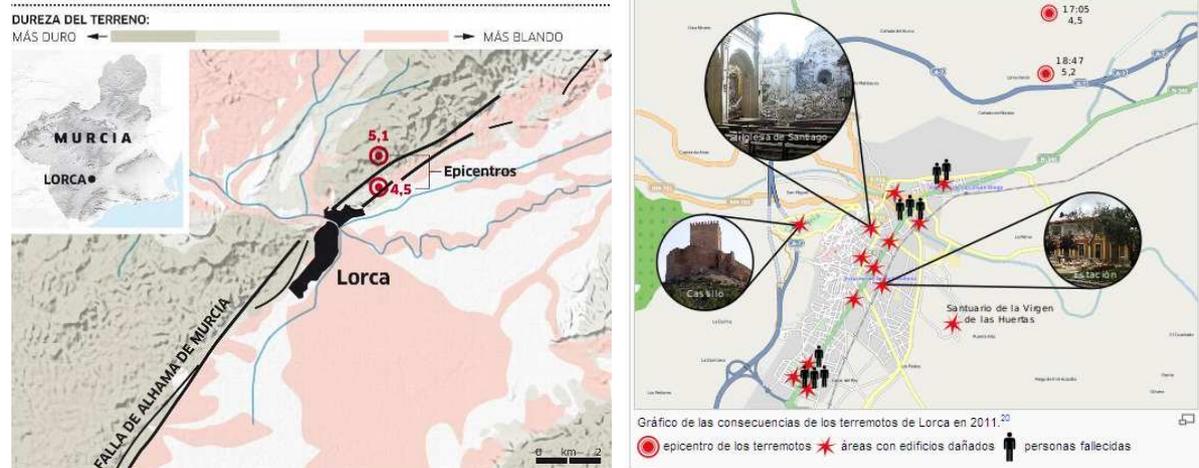
Otro caso, se tuvo muy recientemente con el sismo de Lorca, en España del 11 de Mayo de 2011, cuando a las 17h05 se registró un sismo de magnitud 4.5 y a las 18h47 se dio el sismo de magnitud de 5.1 que causó daños asociados a la directividad de la falla. Es decir los daños no fueron en toda la ciudad de Lorca sino en sitios muy específicos como se aprecia a la derecha de la figura 7. A la izquierda se presentan los dos epicentros asociados a la Falla de Alhama de Murcia.

Figura 7 Epicentros del Sismo de Lorca del 15 de Mayo de 2011

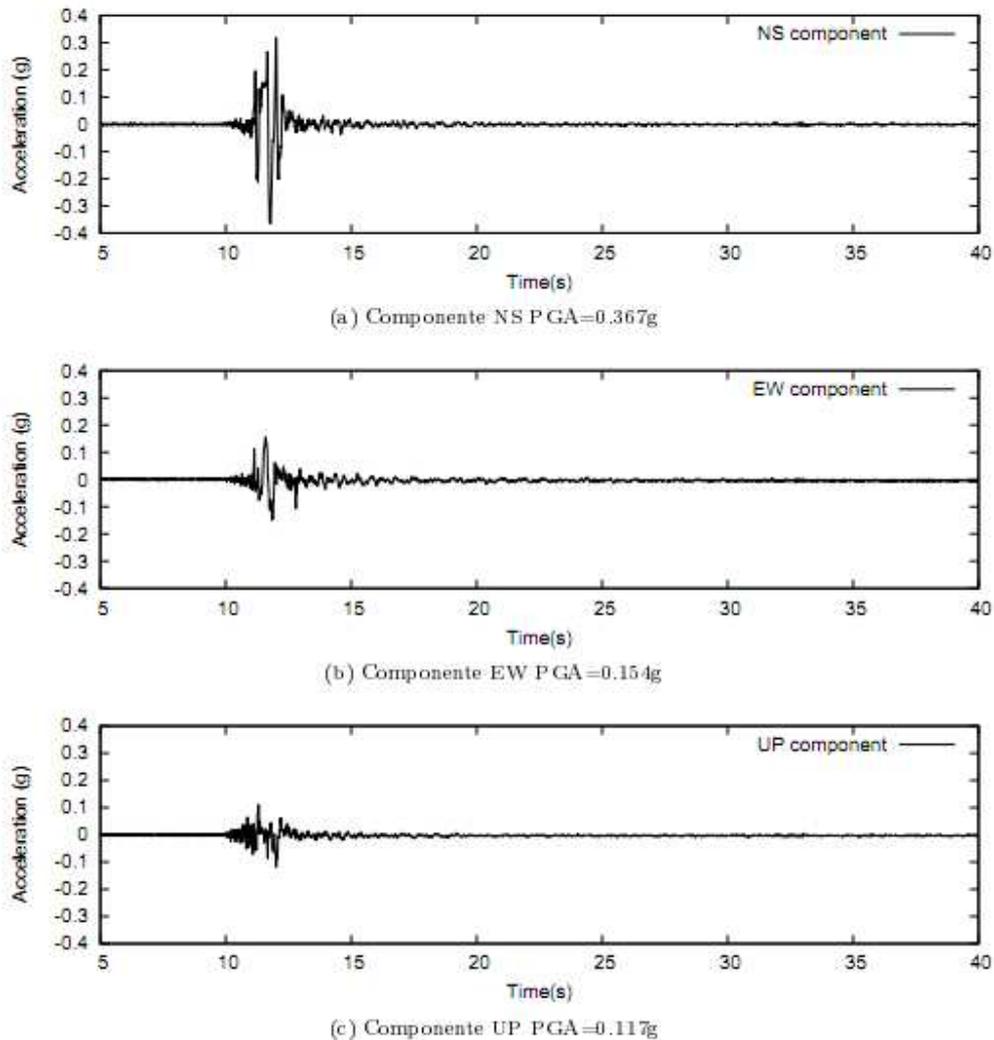
El sismo de Lorca es un típico sismo impulsivo y como tal se puso de manifiesto la directividad de la falla en el daño registrado. En la figura 8 se muestran los registros de las tres componentes del sismo de Lorca, se aprecia en primer lugar que el sismo fue de tipo impulsivo es decir que liberó una gran cantidad de energía sísmica en 2 segundos. Otra cosa que se aprecia es que para la componente N-S la aceleración máxima registrada fue de 0.367 g., cantidad sumamente alta para un sismo de magnitud 5.1 y todo esto se debe a la cercanía en que se encontraba la estación sísmica.

Figura 8 Registros del Sismo de Lorca del 11 de Mayo de 2011.

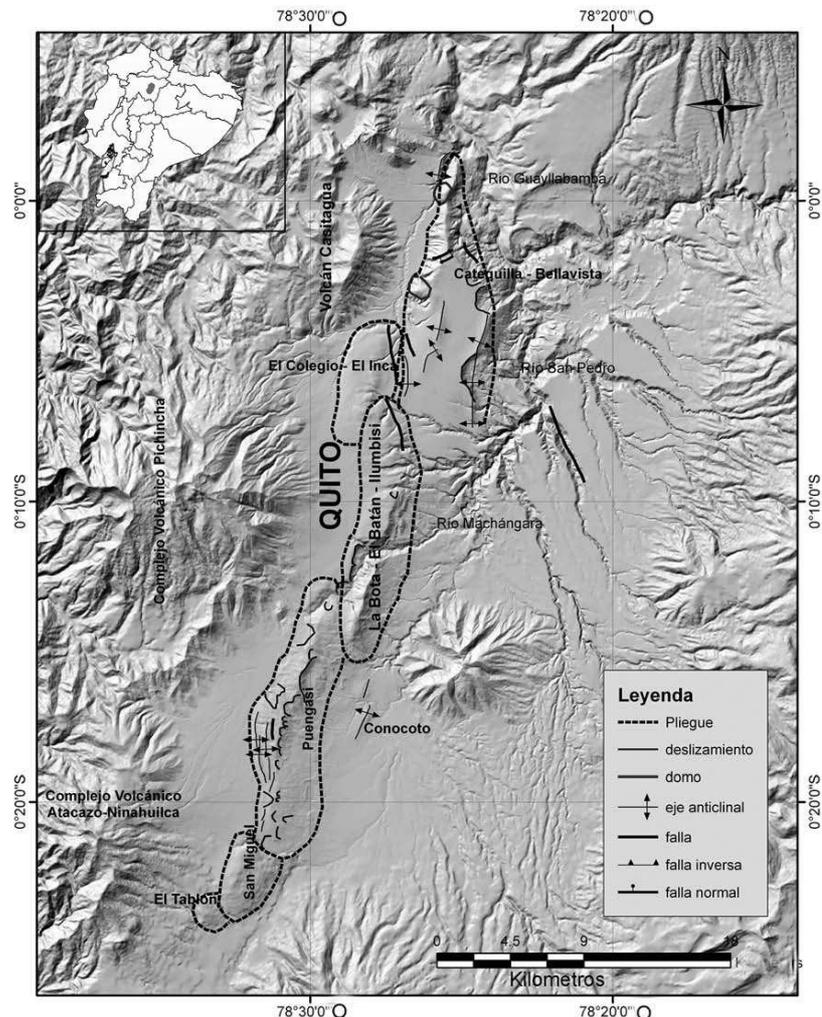
En la figura 9 se muestran las fallas ciegas que atraviesan el Distrito Metropolitano de Quito. Lo importante de todo esto es conocer su existencia, saber que están activas que pueden generar sismos de magnitud moderada y sobre todo encontrar los posibles espectros que estas puedan generar aplicando metodologías como las propuestas por Campbell (8) o Abrahamson (9).

Figura 9 Fallas Ciegas de la ciudad de Quito. Fuente: Alvarado 2009.

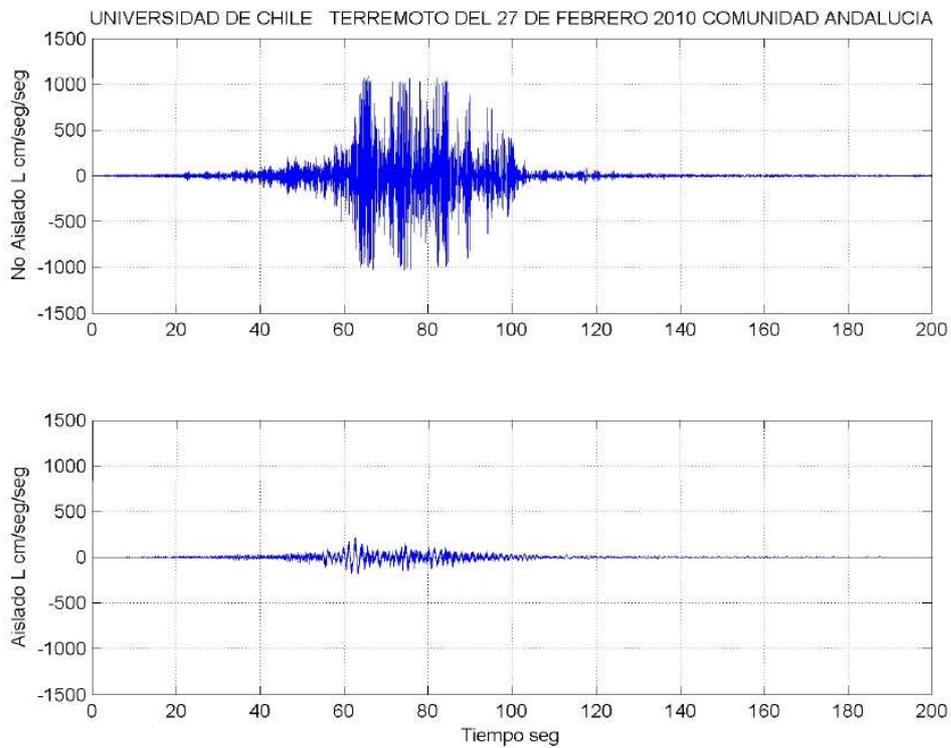
En la parte superior de la figura 12 se muestran el registro de la componente longitudinal del edificio sin aisladores de base, se aprecia que la aceleración máxima superó los 1000 gals. En cambio en la parte inferior se tiene el registro del edificio con aisladores de base y se observa que la aceleración máxima no llegó a los 250 gals. (10).

Algo similar se obtuvo para la componente horizontal en sentido transversal con lo que queda demostrado la eficiencia de construir edificaciones con aisladores de base. Es importante destacar que no se tuvo similares resultados con la componente vertical, en este caso los dos edificios, con y sin aisladores de base tuvieron registros similares.

Figura 11 Acelerogramas registrados en el cuarto piso de los edificios gemelos.
