“Reparación del revestimiento de la estructura de la aeronave y motor acorde información técnica aplicable a la aeronave Hawker Siddeley HS125-400 matrícula XB-ILD para la Universidad de las Fuerzas Armadas ESPE.”

Departamento De Ciencias De La Energía y Mecánica

Carrera de Tecnología Superior en Mecánica Aeronáutica

Monografía, previo a la obtención del título de Tecnología Superior en Mecánica

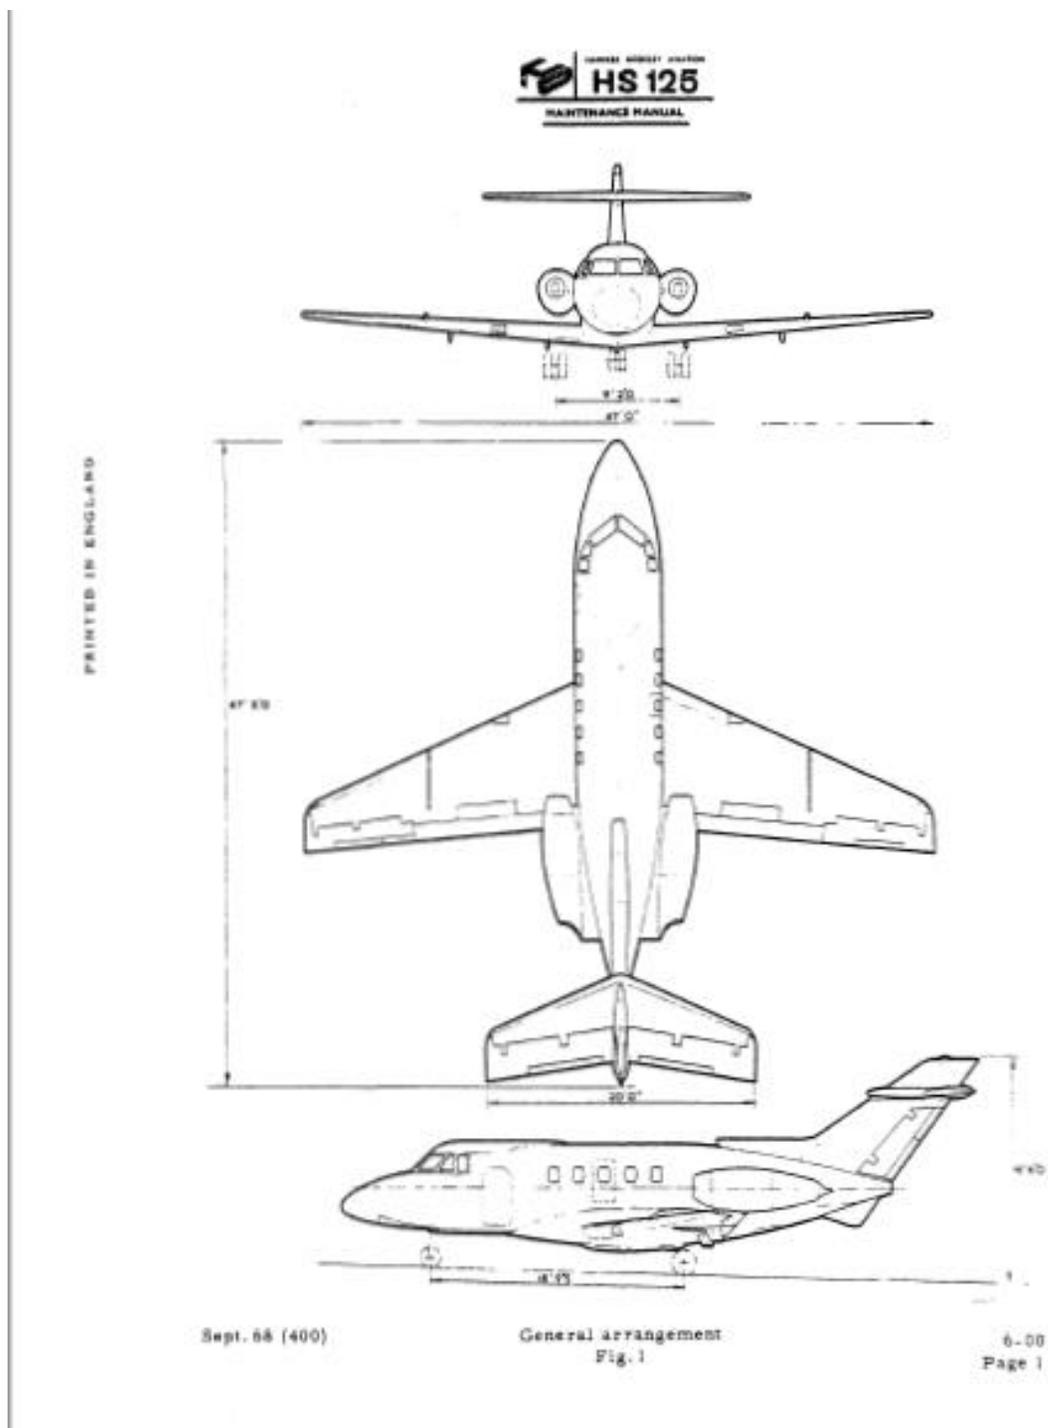
Figura 5

El fuselaje se separa en tres secciones: morro, centro y parte trasera, el avión presenta estas divisiones junto con las áreas de los compartimentos de vuelo y de viajeros y bastidores. Además, muestra el curso de acción y la numeración de los combates del fuselaje y los intercostales, esta numeración debe ser utilizada para el área mientras se revela el daño del fuselaje a British Aviation.

Fuselaje Hawker Siddeley HS 125-400

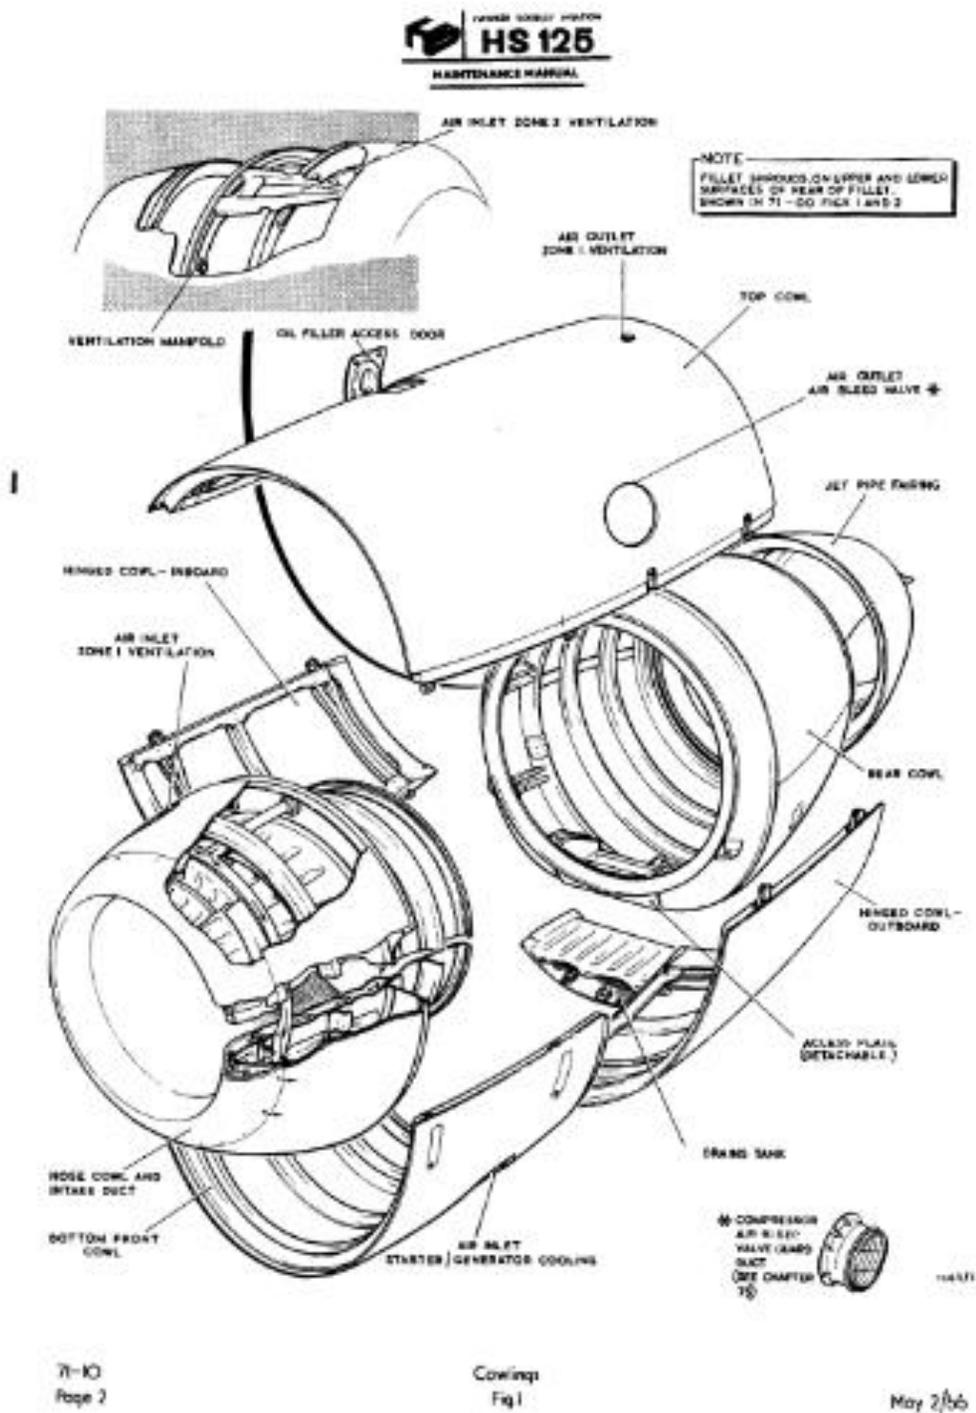
Figura 6

Capotas del motor Rolls Royce Viper 522

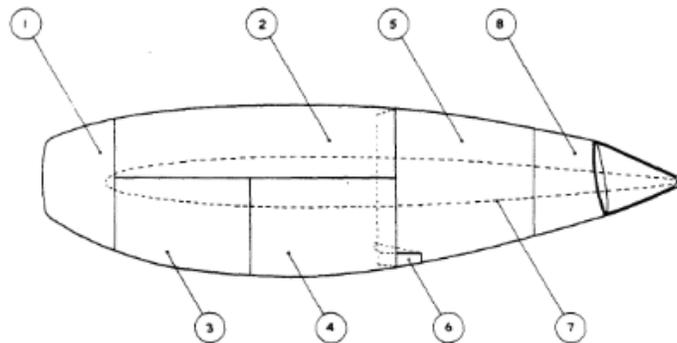
Figura 7

Compuertas del motor Rolls Royce Viper 522

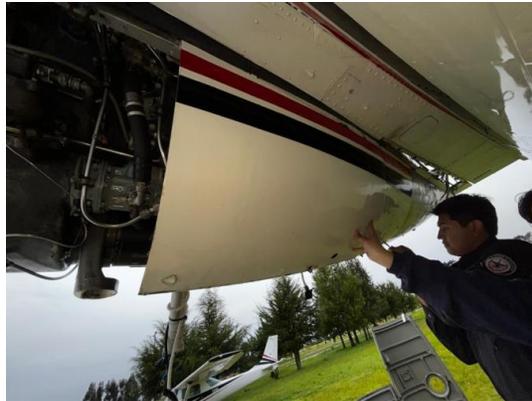
Figura 30*Inspección Preliminar*

Efectué una inspección preliminar en todas las áreas a inspeccionar, en busca de elementos extraños, deformaciones, objetos faltantes, aseguramiento de los componentes móviles, corrosión o daños, en caso de que si existe algún componente que no se pueda visualizar se puede apoyar con la ayuda de un espejo o un Boroscopio.

Nota. Inspección visual a capotas del motor

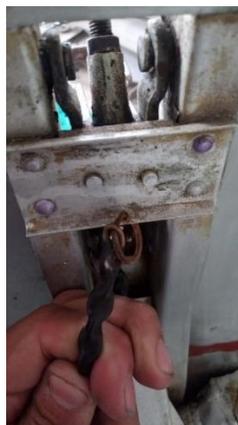
Figura 31*Búsqueda de corrosión*

Nota. Corrosión detectada

En caso de encontrar corrosión la circular de asesoramiento sugiere que se trate cualquier corrosión encontrada durante la revisión preliminar tras finalizar la revisión visual de los componentes o la región elegida.

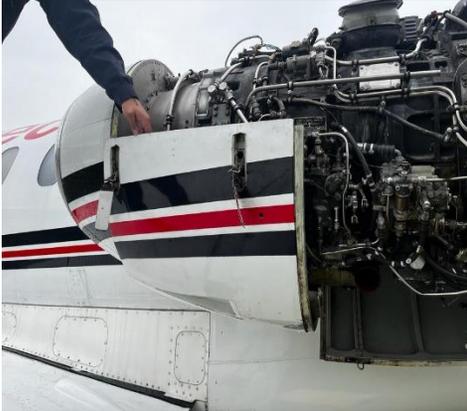
Daños Estructurales	
Abrasión

A photograph showing a person's hand touching the engine cowling of an aircraft. The cowling is white with red and black stripes. There is visible wear and tear on the surface, particularly around the engine compartment.
Doblez

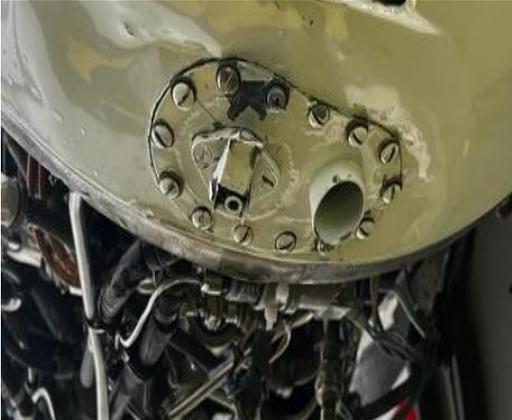
A close-up photograph of the engine cowling showing significant bulging and deformation. The metal surface is distorted, and there are visible signs of stress and damage.
Abolladura

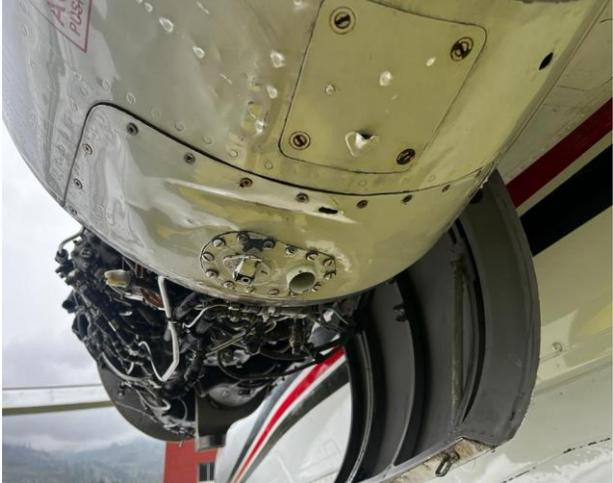
A photograph showing a large, deep dent or indentation in the engine cowling. The metal is crumpled and distorted, indicating a significant impact or structural failure.

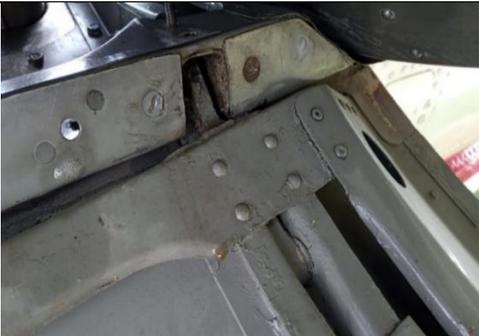
Daños Estructurales	
Mella

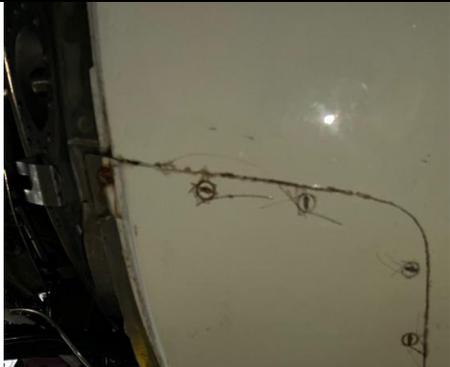
Rasguño

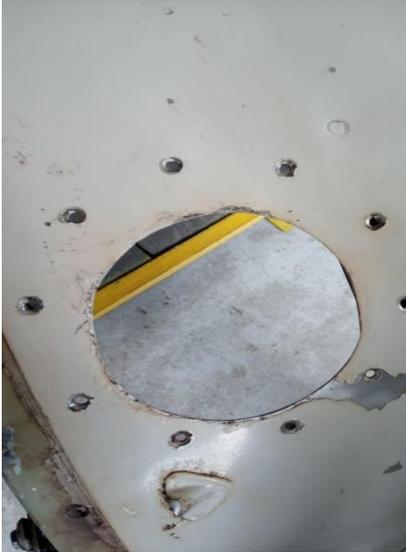
Tipos de Corrosión	
Corrosión Galvánica

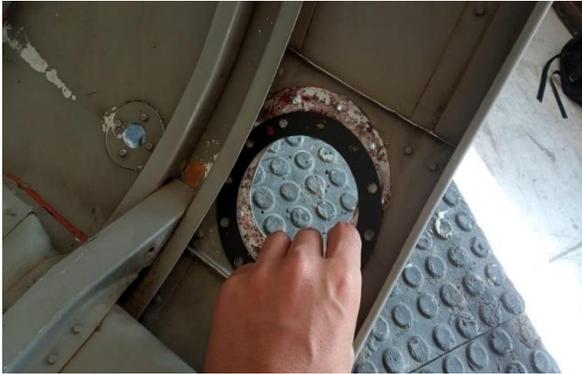
Corrosión Picadura

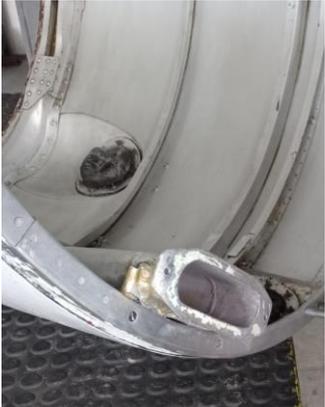
Corrosión Intergranular

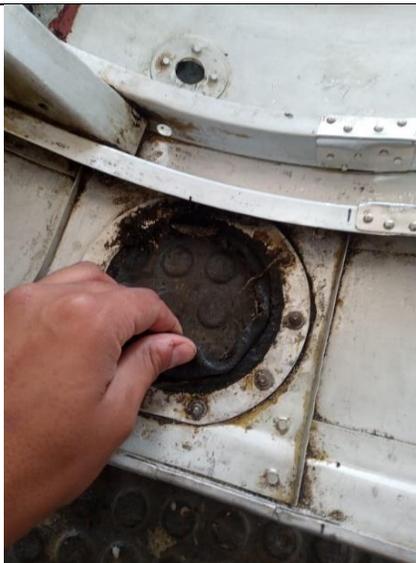
Corrosión

Microbiológica

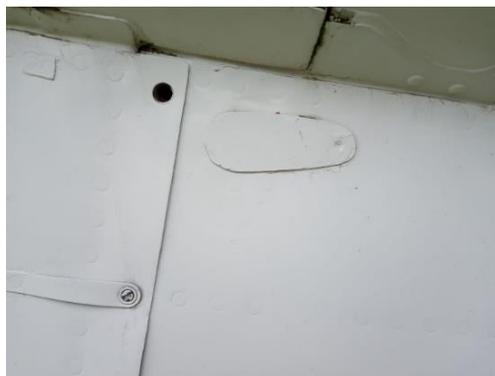
Corrosión por Agrietamiento

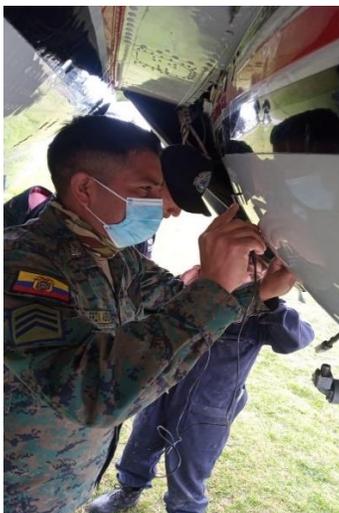
Figura 38

Inspección

Nota. Inspección por método de NDI

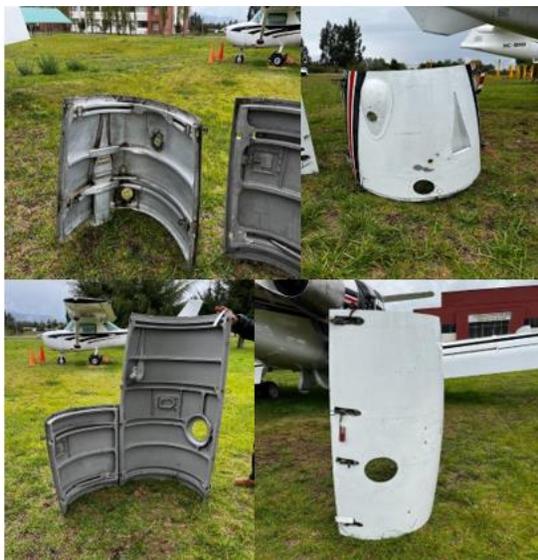
Figura 40

Desmontaje de las capotas del motor

Nota. Desmontaje de capotas del motor

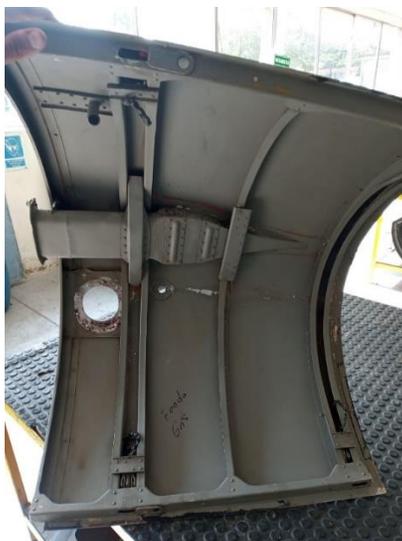
Figura 42

Reparaciones estructurales

Nota. Inicio a la reparación estructural

Según el AC.43.13-1B parte 4 literal 4-52 (Estructuras de aleación de aluminio) hace referencia que las reparaciones generales de la piel dañada en diseños monocasco de compuestos de aluminio deben realizarse según las instrucciones del fabricante aprobadas por la FAA u otra fuente respaldada por la FAA, además nos indica puntos de sugerencia para realizar una reparación en aleaciones de aluminio.

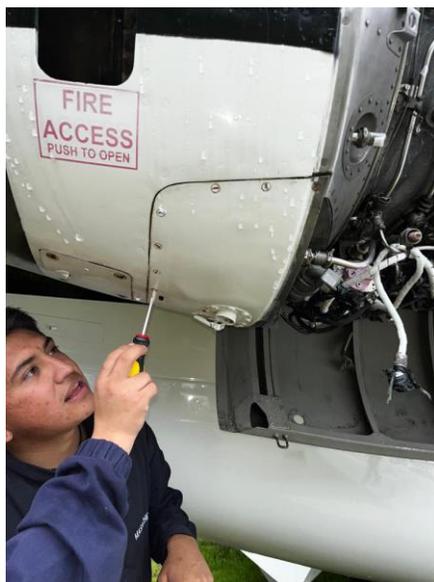
Figura 43

Precaución para evitar daños estructurales

Nota. Precaución en los componentes

Según el AC.43.13-1B parte 4 literal 4-58 (Métodos de reparación y precauciones para estructura de aluminio) hace referencia que las reparaciones generales de la piel dañada, en este literal hace referencia a los siguientes puntos:

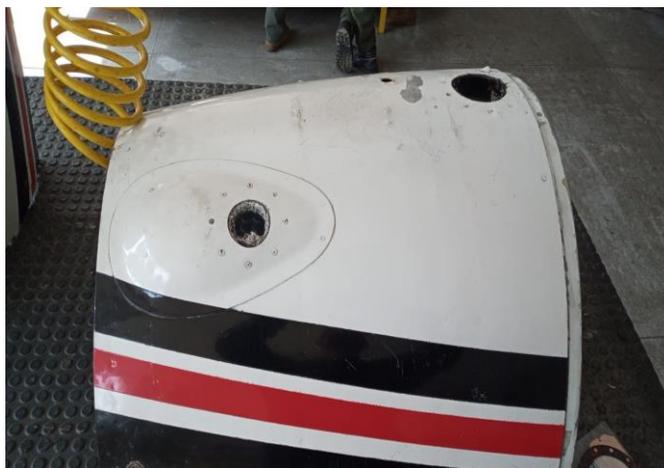
Figura 44

Reparación de la piel dañada

Nota. Reparación a la piel dañada

Según el AC.43.13-1B parte 4 literal 4-59 (Reparación de componentes agrietados) hace referencia que las reparaciones generales de la piel dañada, existen procedimientos a seguir:

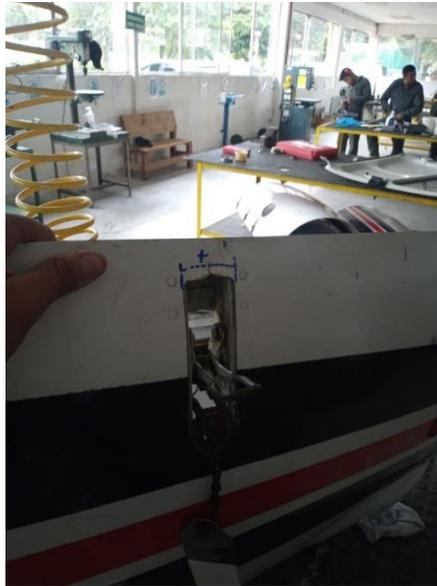
Figura 45

Añadir refuerzo

Nota. Realización de refuerzos estructurales

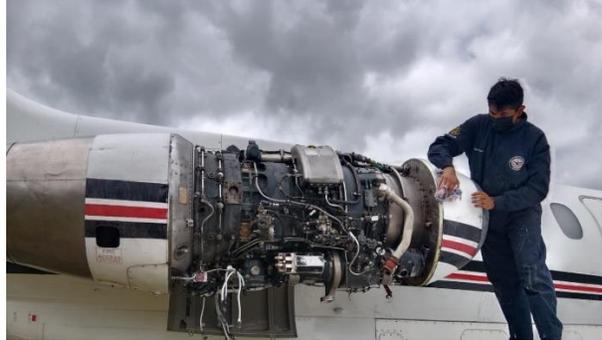
Figura 46

Limpieza de los componentes

Nota. Limpieza del revestimiento del motor

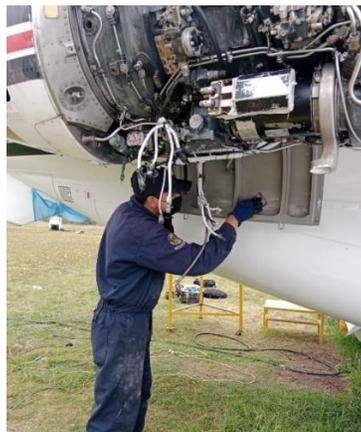
Figura 47

Método de decapado y alisado de las superficies

Nota. Decapado por lija

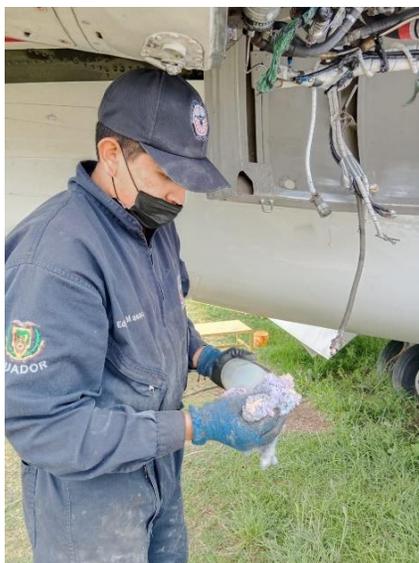
Figura 48

Limpieza por Alumiprep

Nota. El Alumiprep se debe diluir en agua para realizar la limpieza del componente para quitar la corrosión, es importante que después de realizar la limpieza lavar con abundante agua.

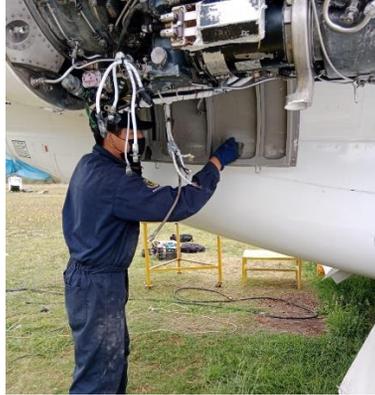
Figura 49

Agente protector Alodine

Nota. El Alodine se debe aplicar ya sea con una brocha o un cepillo para realizar la limpieza contra la corrosión, es importante que después de realizar la limpieza esperar un estimado de 3 a 5 min.

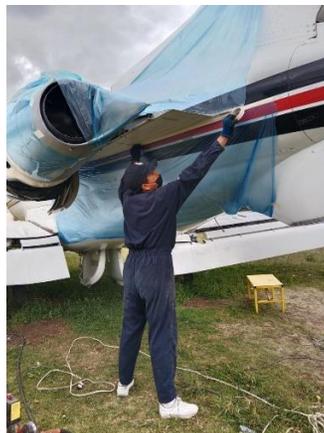
Figura 50

Recubrir las áreas a pintar – enmascarar

Nota. Este proceso se debe realizar sobre toda la superficie del fuselaje para dejar el área a pintar y recubrir las áreas que no necesitaran un proceso de pintura.

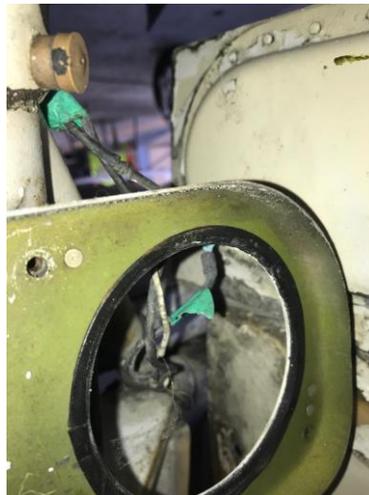
Figura 51

Aplicación del primer o fondo

Nota. Vista del acabado con primer

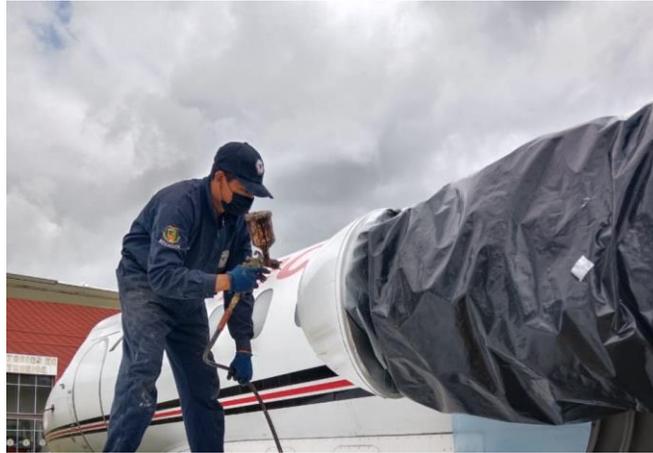
Figura 52

Aplicación de la pintura

Nota. Aplicación de la primera capa de pintura

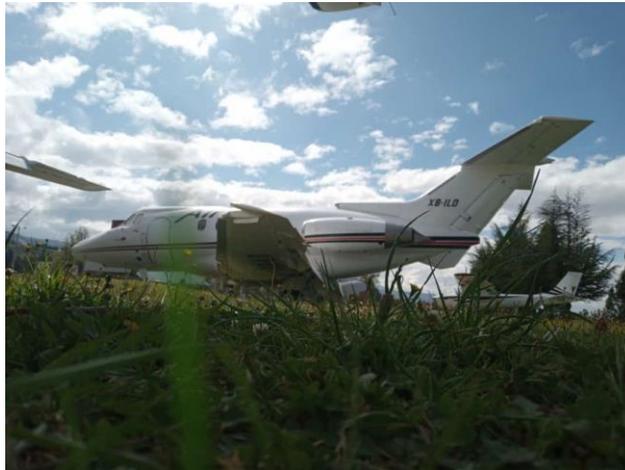
Figura 54

Montaje de las capotas del motor

Nota. Culminación y presentación de la aeronave Hawker Siddeley 125-400
