UNIVERSIDAD DE LAS FUERZAS ARMADAS - ESPE

DEPARTAMENTO DE ELÉCTRICA Y ELECTRÓNICA

“Análisis de puntos calientes del alimentador N° 01CV13B1S4–Latacunga sur de la subestación 01CV–El Calvario de la Empresa Eléctrica Provincial Cotopaxi (ELEPCO S.A.) mediante termografía infrarroja en un drone comercial Phantom 4 y establecer un plan de mantenimiento”

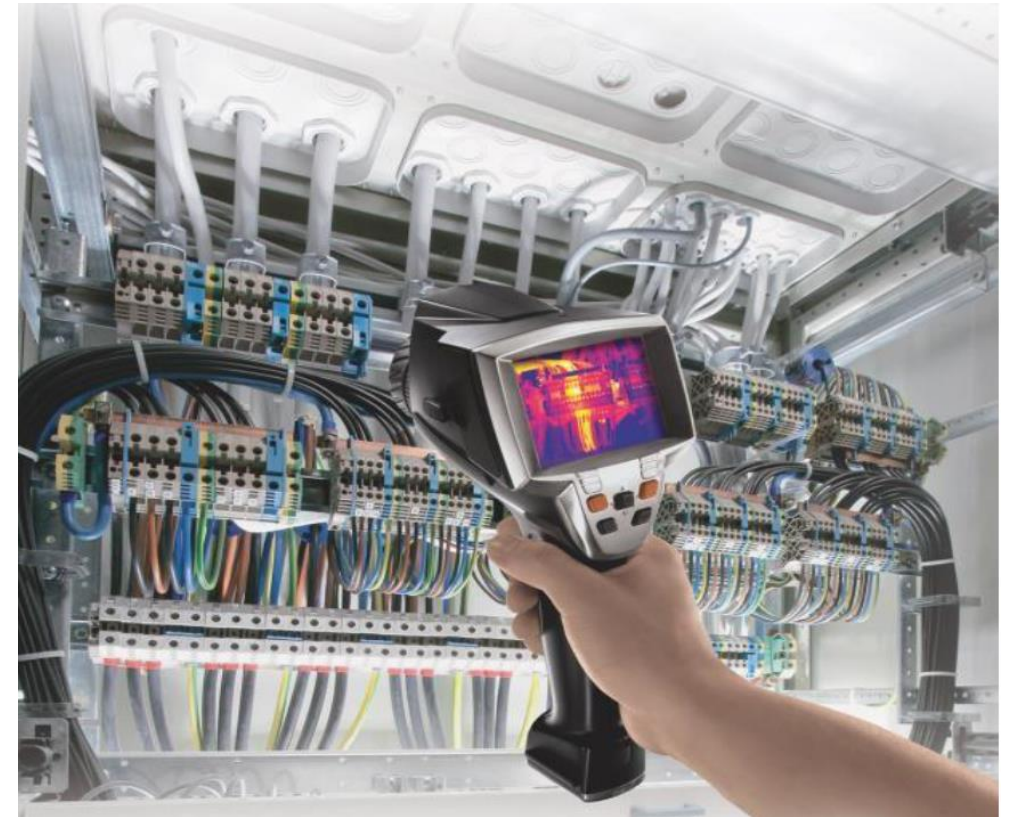
La termografía infrarroja es una técnica que permite obtener una imagen que representa la temperatura superficial de un objeto. Permite medir temperaturas a distancia y sin necesidad de contacto físico con el objeto, utilizando cámaras termográficas.

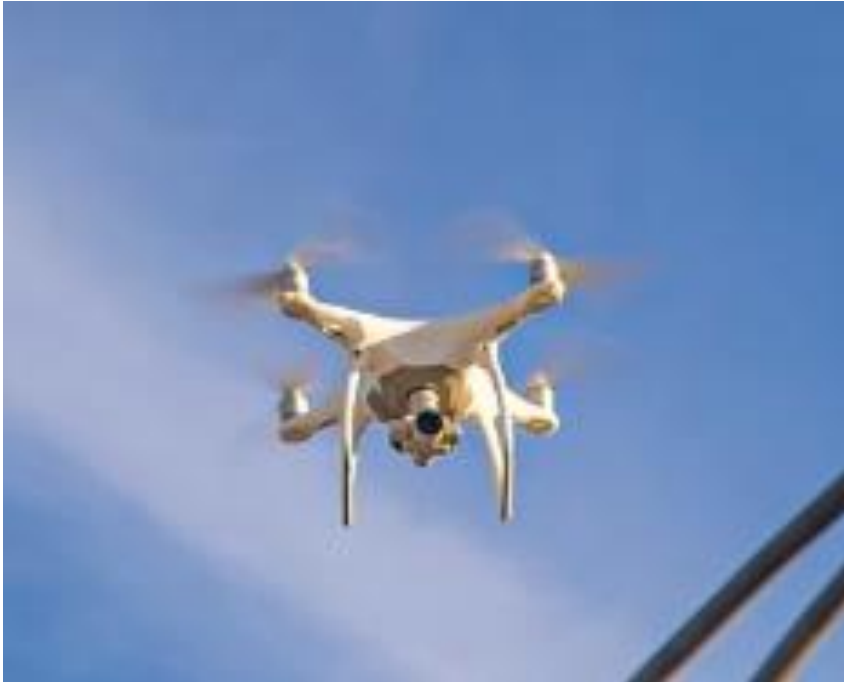
Drone

Un drone es una aeronave pilotada a distancia (Remotely Piloted Aircraft – RPA - UAV), el “piloto remoto” es quien monitorea la aeronave en todo momento y tiene responsabilidad directa de la conducción segura de la aeronave durante el vuelo.

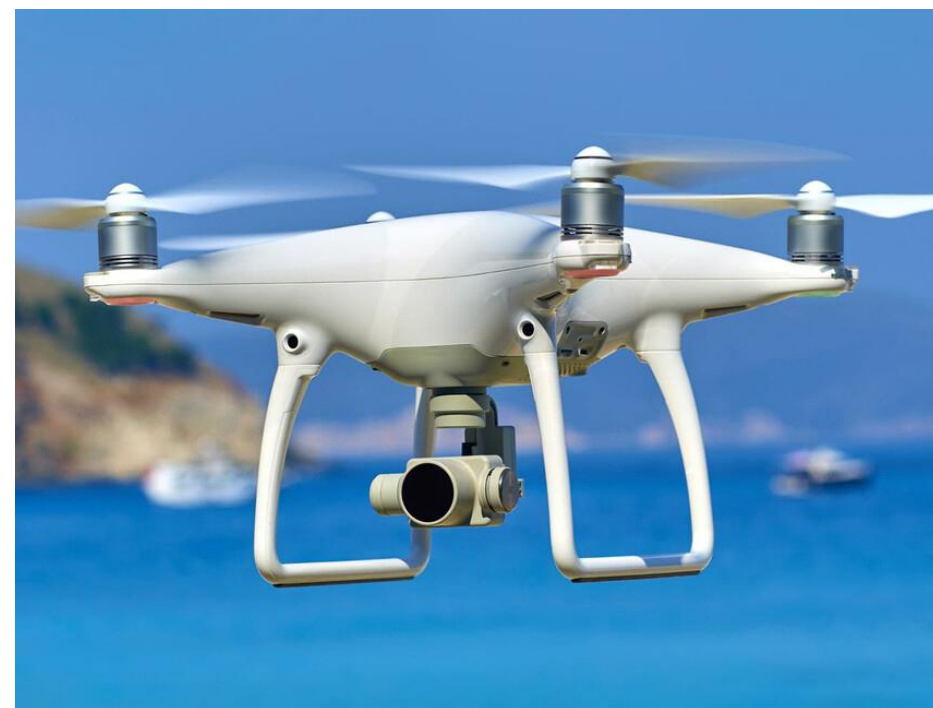
Phantom 4 Advanced

Selección del Drone

Detalles	Phantom 3	Phantom 4	DJI Matrice	DJI Matrice	DJI Matrice
	Standard	Advanced	600	100	DJI Mavic 2
Peso	1,2 kg ✓	1,3 g ✓	9,1 kg ✓	2,3 kg ✓	0,9 kg ✓
Carga Útil	0,3 kg ✗	0,5 kg ✓	6 kg ✓	1,3 kg ✓	82 g ✗
Autonomía de vuelo	25 min ✓	30 min ✓	38 min ✓	40 min ✓	29 min ✓
Distancia Max. de Transmisión	1 km ✓	7 km ✓	5 km ✓	3,5 km ✓	18 km ✓
Resistencia al Viento Max.	36 km/h ✗	36 km/h ✓	36 km/h ✓	36 km/h ✓	36 km/h ✗
Sistema anticolidión	Si ✓	Si ✓	Si ✓	Si ✓	Si ✓
Precio	\$ 800 ✓	\$1200 ✓	\$ 6400 ✗	\$ 3000 ✗	\$ 2600 ✗

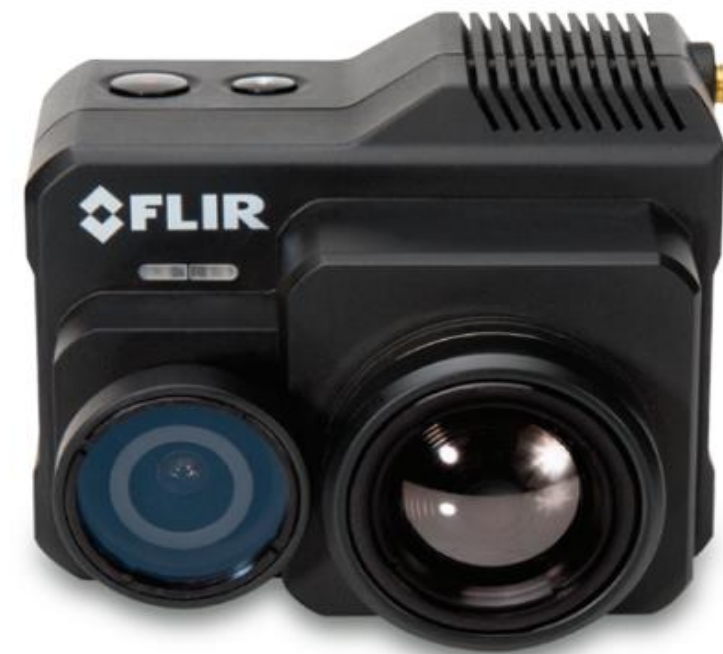
Flir Duo Pro R

Selección de la Cámara Termográfica

Detalles	FLIR Vue		FLIR One		FLIR Duo		FLIR C5		Seek Thermal	
	Pro R	Pro	Pro	Pro	Pro R	Pro R	Pro R	Pro R	Pro R	Pro R
Peso	113.3 g	✓	36,5 g	✓	330 g	✓	190 g	✓	205 g	✓
Control Remoto	Si	✓	No	✗	Si	✓	No	✗	No	✗
Telemetría	Si	✓	No	✗	Si	✓	No	✗	No	✗
Resolución	640 * 512	✓	160 * 120	✗	336 * 256	✓	160 * 120	✗	320 * 256	✓
Térmica	Si	✓	No	✗	Si	✓	No	✗	No	✓
Radiometría	Si	✓	No	✗	Si	✓	No	✗	No	✓
Precio	\$ 4000	✗	\$ 500	✓	\$ 2400	✓	\$ 750	✓	\$ 550	✓

- Se seleccionó una cámara termográfica de la marca FLIR y su modelo Duo Pro R resultó el más óptimo para el desarrollo del proyecto, este dispositivo pesa 330 g, posee una resolución media – alta de 336 x 256 px en su sensor termográfico y una resolución 4k en su sensor visible, además de tener características esenciales de telemetría, control a distancia y radiometría esta cuenta con dos cámaras.

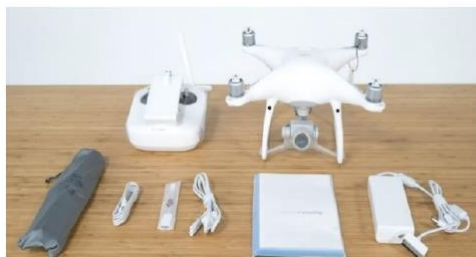
Phantom 4 Advanced

AERONAVE		CÁMARA	
Peso Total	1368 g	Sensor	1" CMOS
Tamaño diagonal	350 mm	Lente	FOV 84° 8,8 mm/24 mm
Máxima velocidad	S: 72 kph	Tasa de bits de video máxima	100Mbps
Resistencia máx. vel viento	10 m/s (36 km/h)	Foto	JPEG, DNG (RAW), JPEG + DNG
Tiempo máximo de vuelo	20 - 30 min	Video	MP4/MOV 4k
Rango de temperatura de funcionamiento	32°-104°F (0°-40°C)	Tarjetas SD compatibles	Micro SD: 128 GB
SISTEMA ANTICOLISIÓN		CONTROL REMOTO	
Sistema de visión	Hacia adelante y abajo	Frecuencia de operación	2.400 - 2.483 GHz (sin obstrucciones)
Rango de altitud	0 - 33 ft (0 - 10 m)	Distancia máxima	7 km (sin obstrucciones)

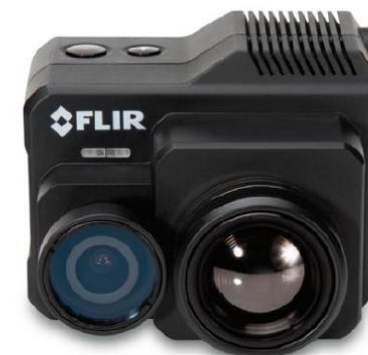
Flir Duo Pro R

Especificaciones Generales	
Sensor Infrarrojo	Microbolómetro VOx no refrigerado
Banda Espectral	7,5 – 13,5 micras
Sensibilidad Térmica	< 50 mK
Resolución Térmica	336 x 256
Velocidad de fotogramas	30 Hz
Sensor Térmico / FOV	13mm: 25°x 19°
Resolución Visible	4000 x 3000
FOV Sensor Visible	56° x 45°
Radiometría	
Precisión de la medición	+/- 5 C o 5 % en el rango de -25 °C a +135 °C +/- 20 C o 20 % en el rango de -40 °C a +550 °C

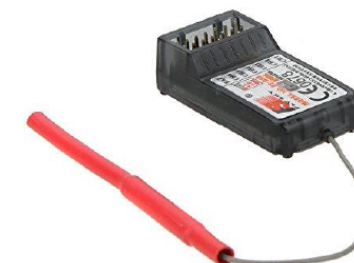
Receptor Flysky - FS-R6B

Canales	6
Radiofrecuencia	2,4 GHz
Protocolo	AFHDS
Distancia	>150m
Tipo de Antena	Antena Incorporada
Voltaje de alimentación	4 – 6,5 VCC
RSSI	No
Temperatura	0°C – 60 °C
Humedad	20% - 95%
Actualizar línea	No
Tamaño	45 x 23 x 13 mm
Peso	13 g
Certificado	CE, FCC

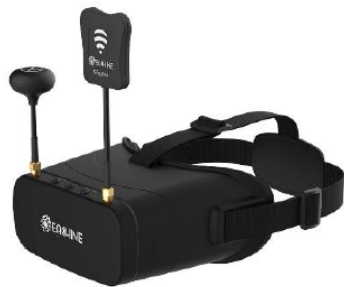
Gafas de video EACHINE - EV800DM

Tamaño	5 pulgadas
Resolución	800*480
Brillo de la pantalla	600cd/m2 con luz de fondo especial de alto brillo LED para FPV al aire libre
Ángulo de visión	140/120 grados (Horizontal/Vertical)

Batería	200W
Potencia de carga	10W
Baterías complementarias	0,5 A/celda máx.

Dimensiones	180x145x82mm
Peso	349g con batería de 2000mAh

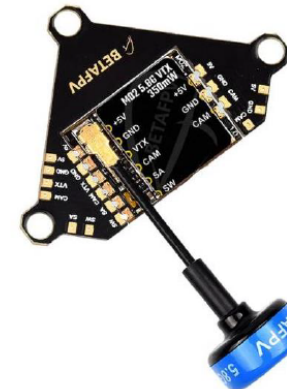
VTX –BETA FPV - M02 25-350mW

Frecuencia	5,8 GHz 37 canales
Potencia de salida	25, 100, 200, 350 mW (adjustable)
Voltaje de alimentación	4,5 – 5,5 V
SEL de canal	Smart Audio
Tipo de modulación	FM
Estabilidad de frecuencia	±100KHz
Precisión de frecuencia	±200KHz
Control de frecuencia	PLL
Antena	Sí (antena ZRC)
Dimensiones	14 x 18 mm

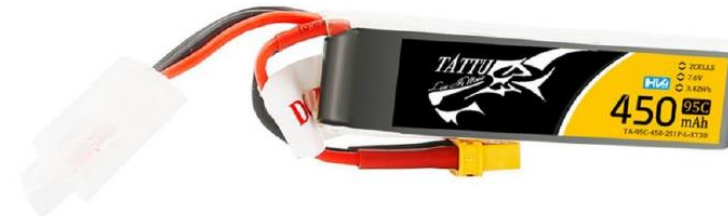
Batería Lipo TATTU 450mAh 2S

Tipo	Lipo (Litio - Polímero)
Celdas	2S (Dos celdas)
Capacidad	450 mAh
Capacidad de potencia	3,42 Wh
Voltaje	7,6 V
Índice de descarga	95 C (Cargas)
Peso Neto	29 g
Conector	XT30
Dimensiones	65 x 16,2 x 14,7 mm
Estándar Internacional de Seguridad	Sí (ISO9001 y ISO14001)

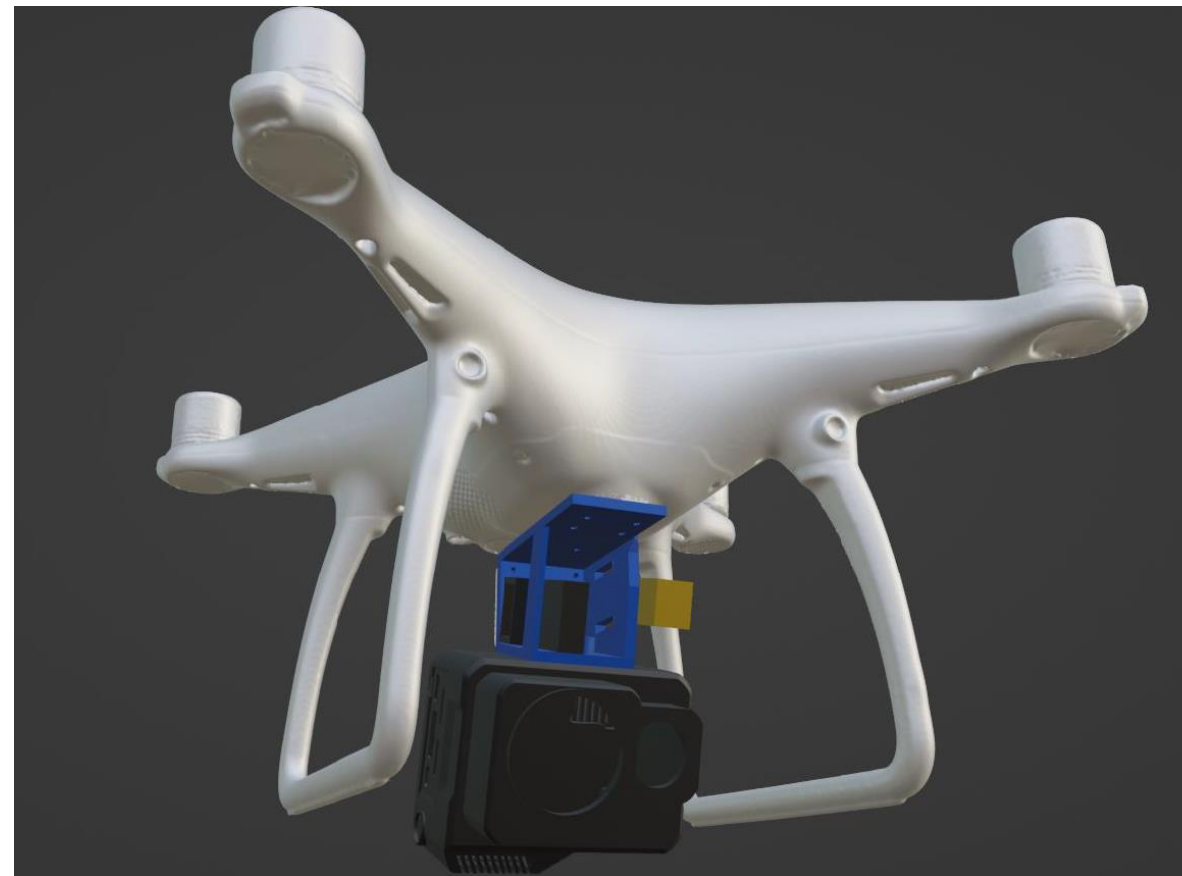
Diseño de Soporte

Detalles	Peso Neto		Refrigeración natural		Reducción de vibraciones		Ángulo variable	
Prototipo 1  	168g	✗	Si	✓	No	✗	No	✗
Prototipo 2  	91 g	✗	Si	✓	No	✗	No	✗
Prototipo 3  	81 g	✗	Si	✓	No	✗	No	✗
Prototipo 4  	74 g	✗	Si	✓	Si	✓	Si	✓
Prototipo 5  	68 g	✗	Si	✓	Si	✓	Si	✓
Prototipo 6  	46 g	✗	Si	✓	Si	✓	Si	✓
Prototipo 7  	39 g	✓	Si	✓	Si	✓	Si	✓
Prototipo 8  	28 g	✓	Si	✓	Si	✓	Si	✓

- Se diseñó un soporte mediante el uso del software Blender, buscando que la estructura tenga poco peso, específicamente de 28 gramos ubicado en el centro de gravedad del drone, evitando así dificultades durante el vuelo y brindando la resistencia adecuada para el sistema de transmisión de datos. El diseño final fue elaborado con impresión 3D en material PETG, teniendo así, un dispositivo que sujete adecuadamente la cámara térmica y demás elementos al drone.

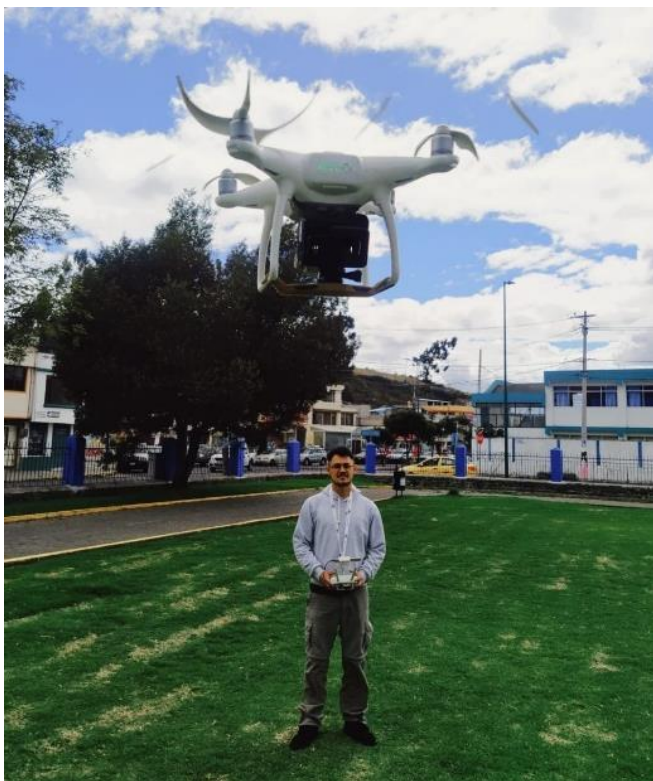
Peso máximo

Test de Vuelo

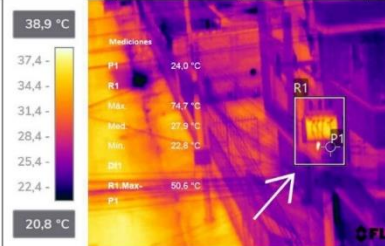
INFORME DE TERMOGRAFÍA CORRESPONDIENTE AL MES DE MARZO DEL 2023 – ALIMENTADOR 01CV13B1S4 - LATACUNGA SUR						
Fecha de inspección: 10/03/2023 Hora de inspección: 10:40 Reporte termográfico N°: 14 Entidad evaluadora: ESPE Nombre empresa: ELEPCO		Salida: 4 Latacunga Sur – S/E El Calvario Operador Drone: Bryan Meza Operador Cámara: Sebastián Aleaga Equipo Drone: Phantom 4 Advanced Equipo cámara: Flir Duo Pro R (336 x 256)		Ubicación: Av. Roosevelt Y C. Pichincha Coordenadas UTM X: 765.988,019 Y: 9.896.120,610		
Sistema / Nivel voltaje (kV)	Descripción del equipo con anomalía	Número de transformador	Capacidad (kVA)	Código estructura	Número de Poste	Componente con anomalía
Distribución / 13,8	Transformador trifásico	1390	75	3C75T	52011	Fusible NH – Fase A

<p>Humedad relativa (%)</p> <p>Bajo < 30</p> <p>Distancia de medición (m)</p> <p>4,5</p> <p>Emisividad</p> <p>0,95</p>		<p>Grado de severidad</p> <p>Crítico (Grado 4)</p>

<p>Temperatura máxima °C</p> <p>74,7</p>		<p>Descripción: El área R1 presenta un incremento de temperatura significativo con respecto a P1</p>				
<p>Temperatura ambiente °C</p> <p>17,5</p>		<p>Possible causa de la anomalía: Contacto deficiente entre el conductor y base del fusible NH por causas varias</p>				
<p>Temperatura de referencia °C</p> <p>24,0</p>		<p>Recomendación o acción a seguir: Limpiar superficies de unión y asegurar un buen contacto entre el conductor la base del fusible NH – Reemplazo de elementos defectuosos</p>				
<p>ΔT °C</p> <p>50,6</p>		<p>Acciones: Realizar las medidas correctivas requeridas de acuerdo al plan de mantenimiento – Estudiar la posibilidad de detener el suministro de energía para corregir el problema</p>				
<p>Elaborado por:</p>
