UNIVERSIDAD DE LAS FUERZAS ARMADAS  
INNOVACIÓN PARA LA EXCELENCIA

TRABAJO DE INTEGRACIÓN CURRICULAR PREVIO A LA OBTENCIÓN DEL TÍTULO DE INGENIERO CIVIL

**Evaluación Sísmica de la Vulnerabilidad Estructural de la Edificación Patrimonial 1 en la  
Academia de Guerra del Ejército - Fase ensayos de campo**

Sangolquí, 06 de marzo 2023

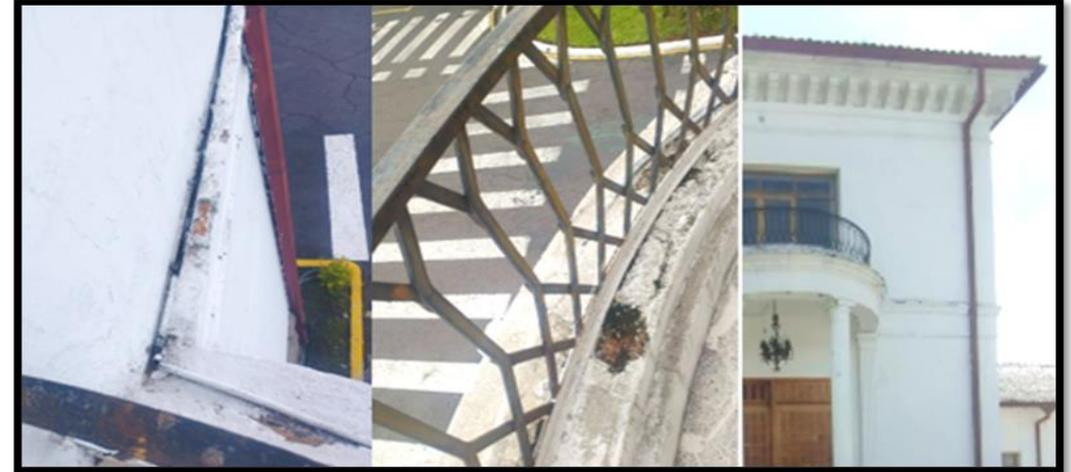
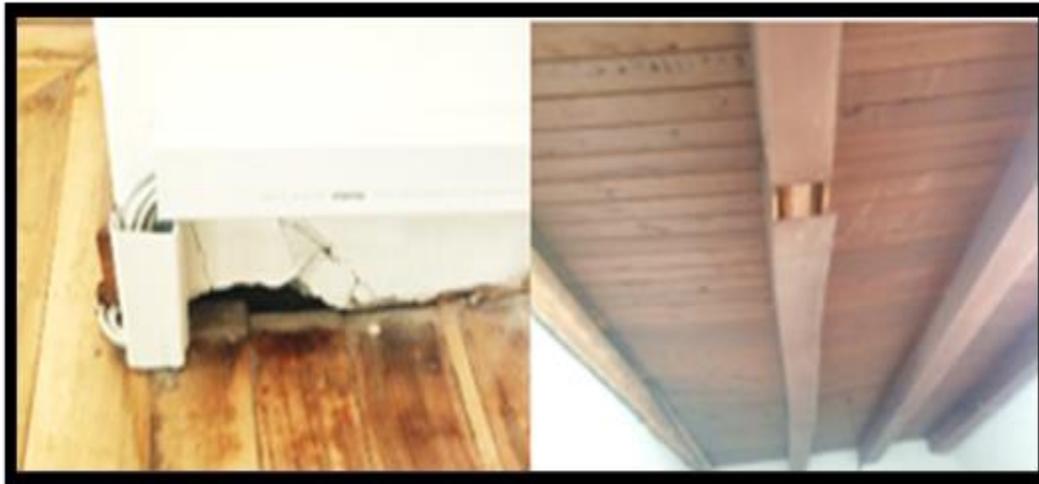
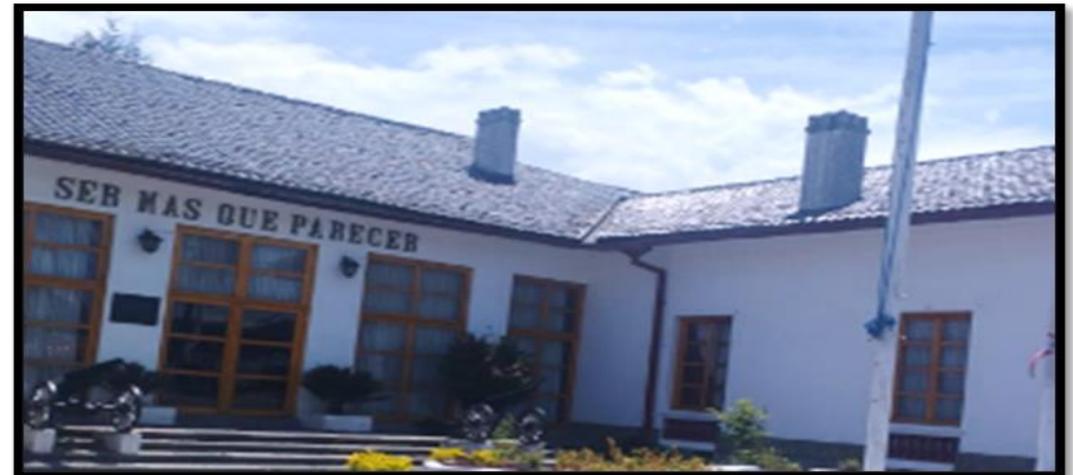
# Amenazas exteriores e interiores

- Parapetos de mampostería no reforzada
- Chimeneas sin arriostramiento
- Múltiples fisuras

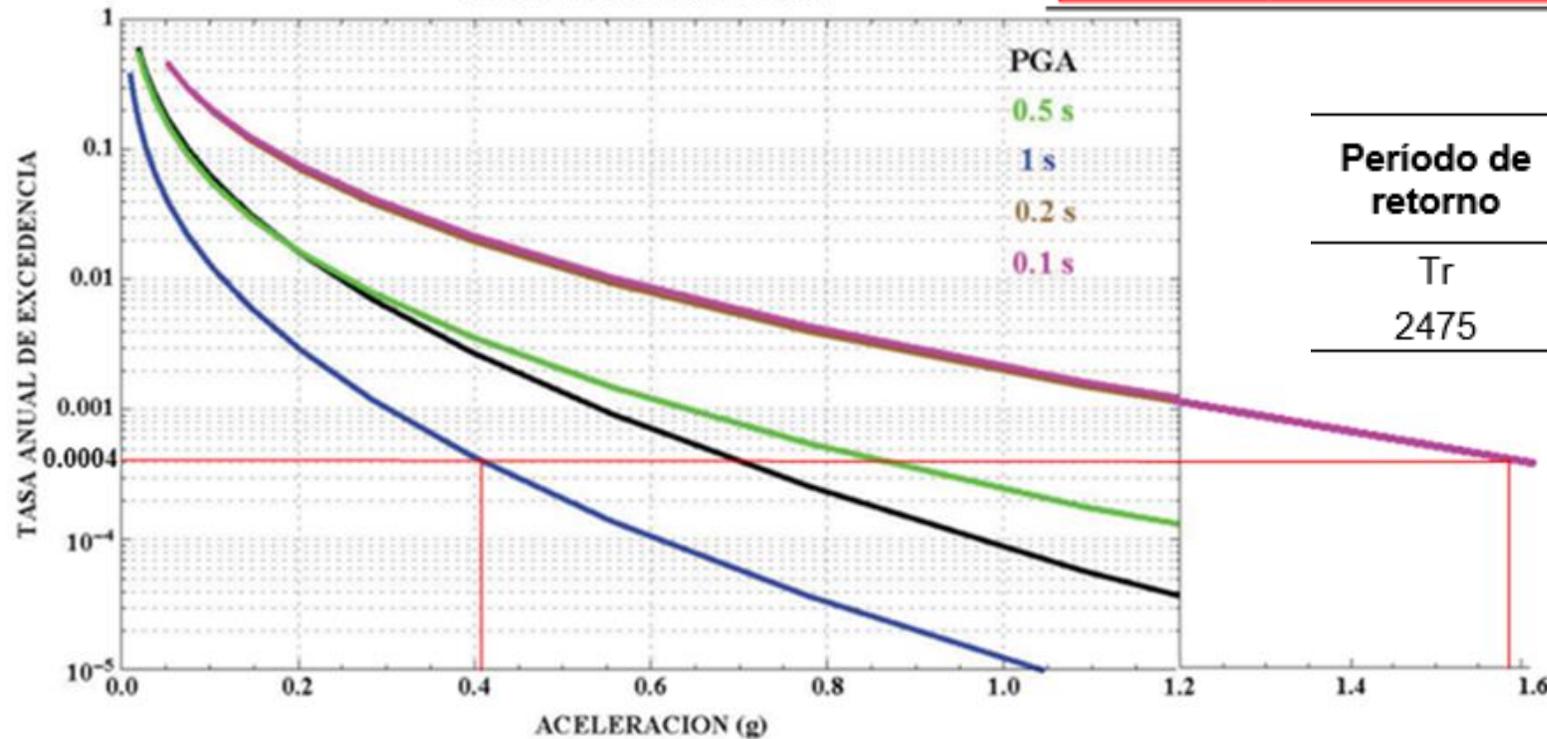
Curvas de Peligro Sísmico para QUITO (-0.2; -78.51) a diferentes Períodos Estructurales

Período de retorno	Tasa anual de excedencia	Aceleración Espectral Esperada	
$T_r$	$1/T_r$	$S_s (T=0,2s)$	$S_1 (T=1,0s)$
2475	0,0004	1,58	0,42

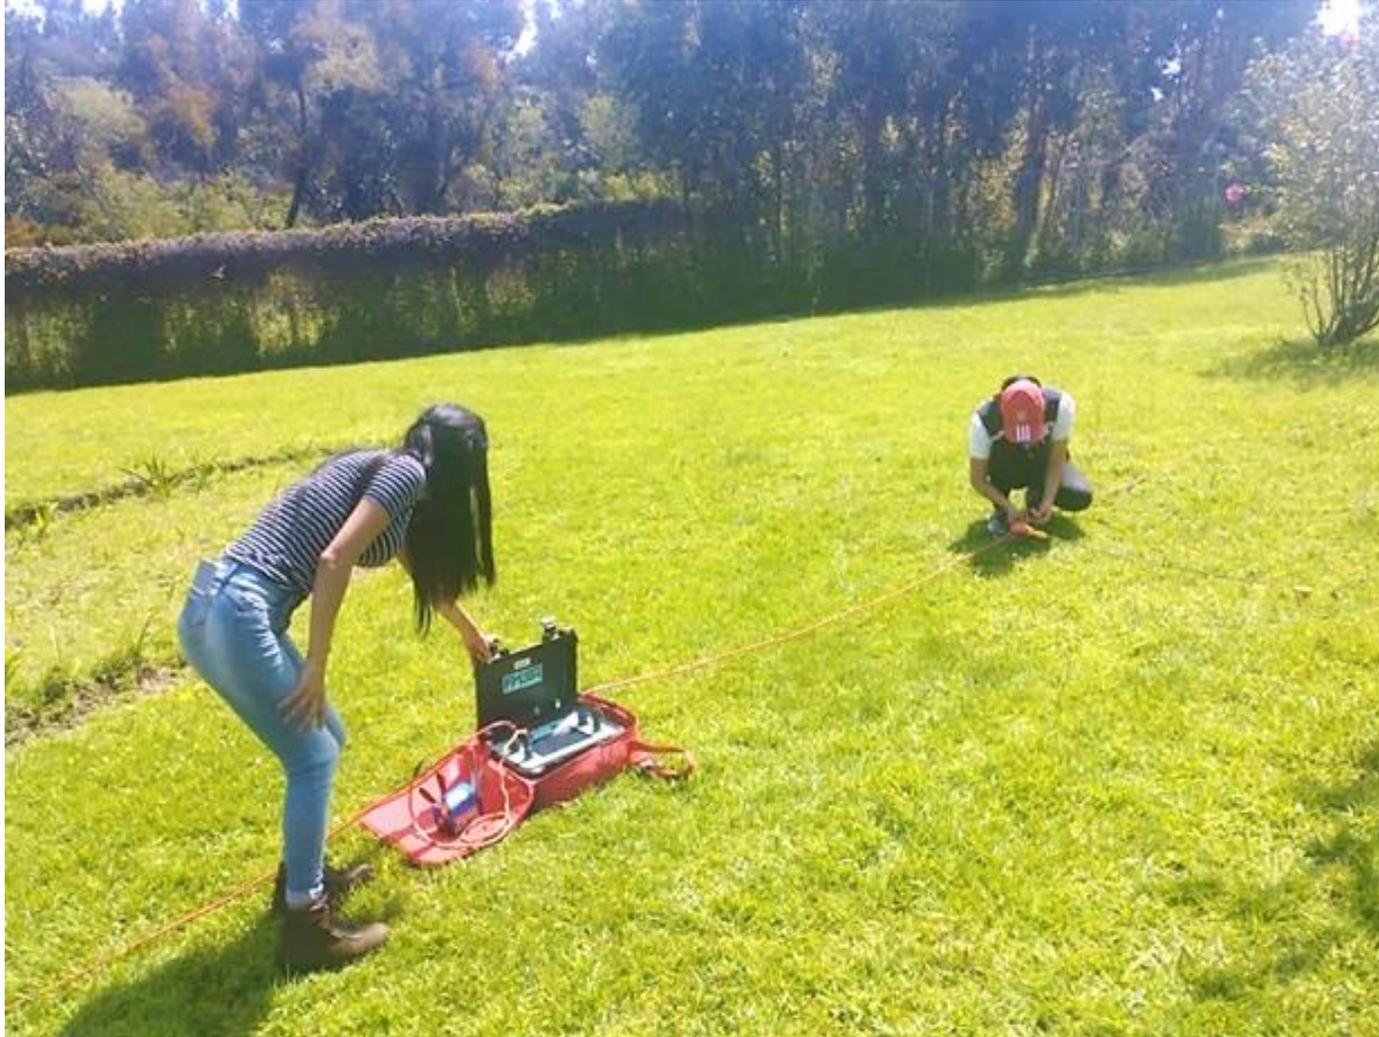
- **Instalación de equipos,** evaluar estado del suelo.

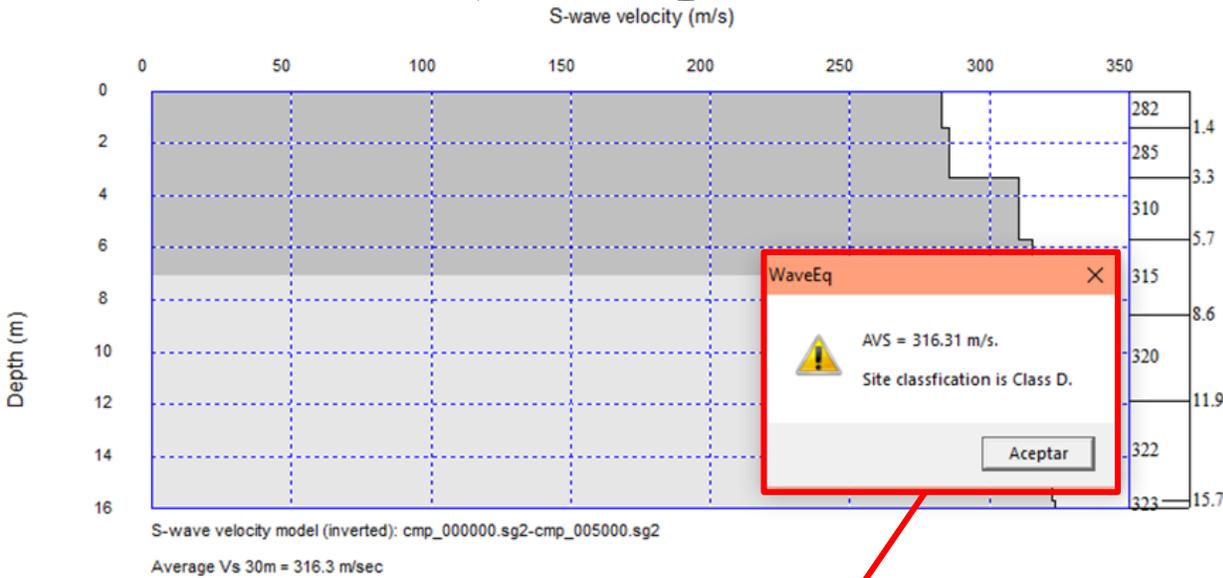
- Método activo, SeisImager

WaveEq dialog box:  
AVS = 316.31 m/s.  
Site classification is Class D.  
Aceptar

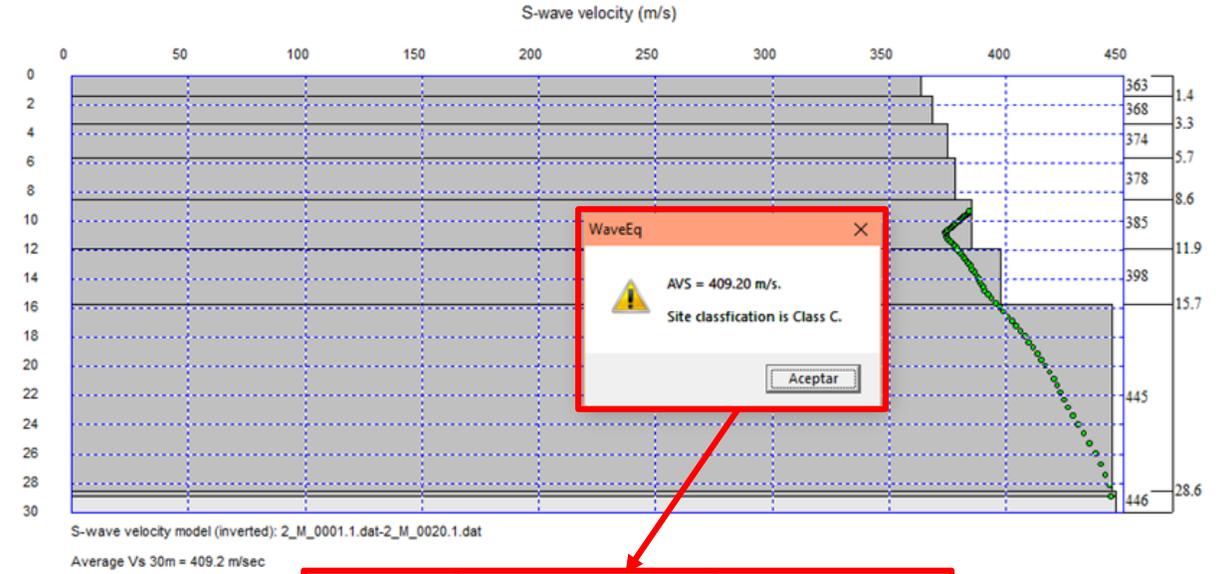
- Método pasivo

WaveEq dialog box:  
AVS = 409.20 m/s.  
Site classification is Class C.  
Aceptar

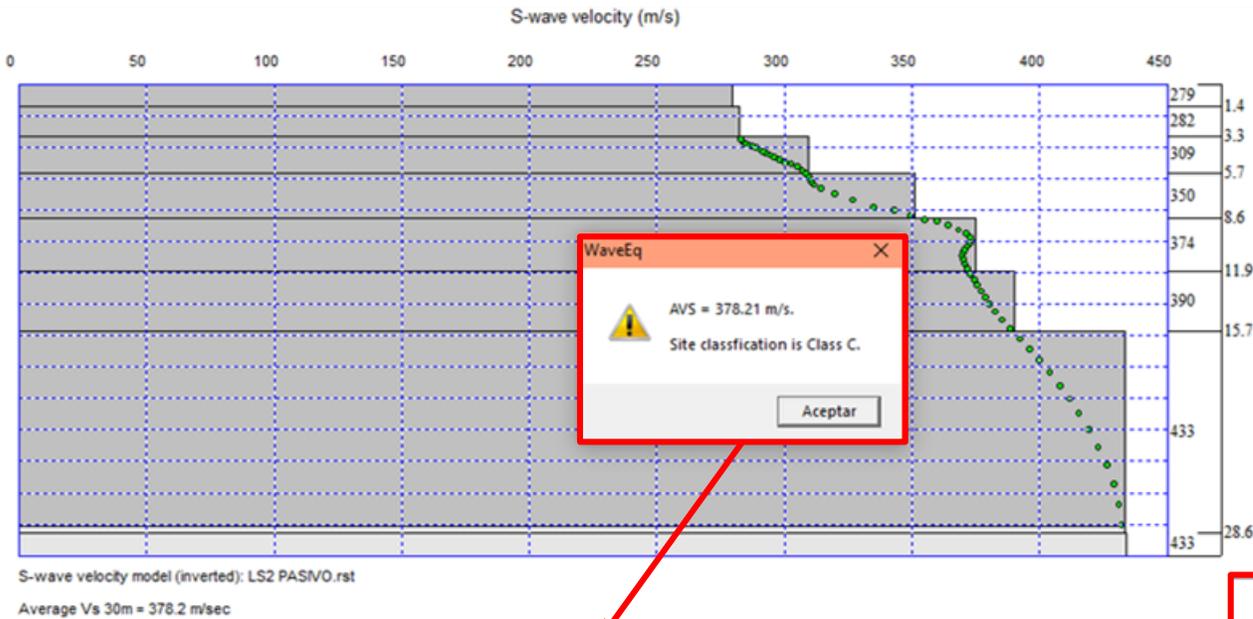
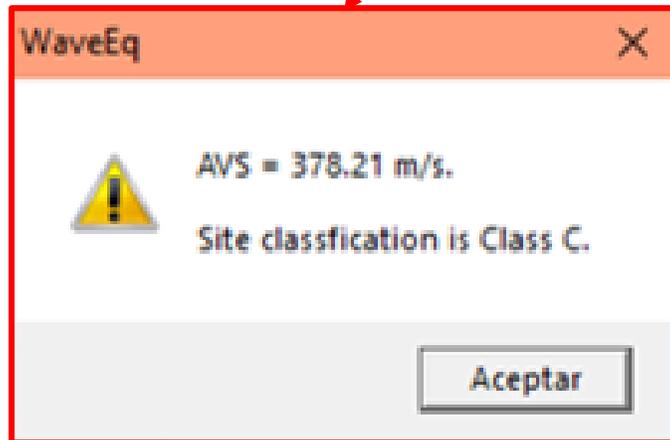
- **Método combinado**, agrupa curvas de dispersión.

$V_{s30}$ (m/s)	Tipo de suelo
<b>Edificación patrimonial 1</b>	378,20 m/s; entre 760 m/s > $V_s \geq 360$ m/s	C: Perfiles de suelos muy densos o roca blanda, que cumplan con el criterio de velocidad de la onda de cortante
	378,20 m/s; entre 300 m/s > $V_s = 600$ m/s	C: SII (suelo firme)
	378,20	Clasificación C

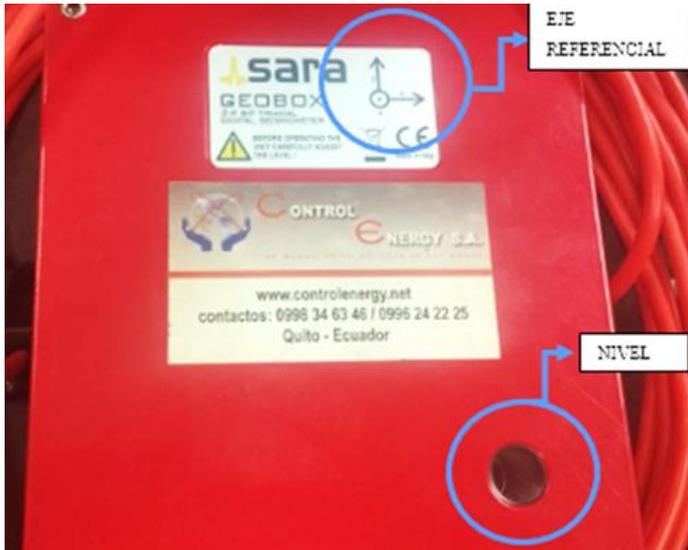
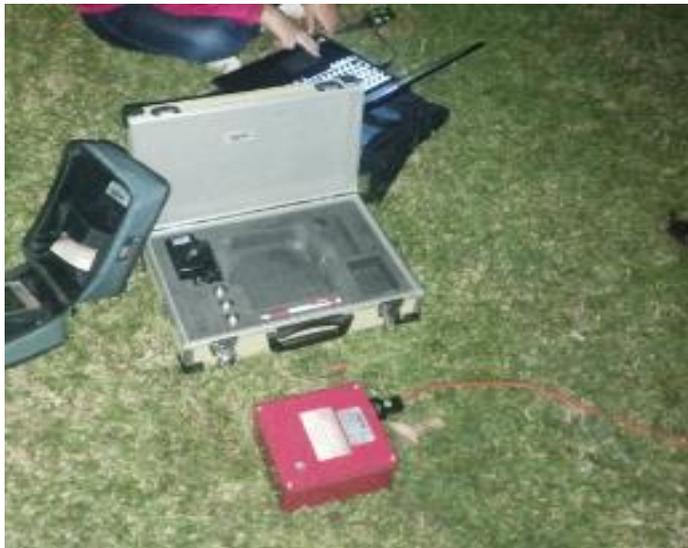
Selected  $f_0$  frequency

26.857 Hz

$A_0$  amplitude = 2.445

Average  $f_0 = 27.019 \pm 1.292$

0.539 Hz

$A_0$  amplitude = 4.066

Average  $f_0 = 0.595 \pm 0.081$

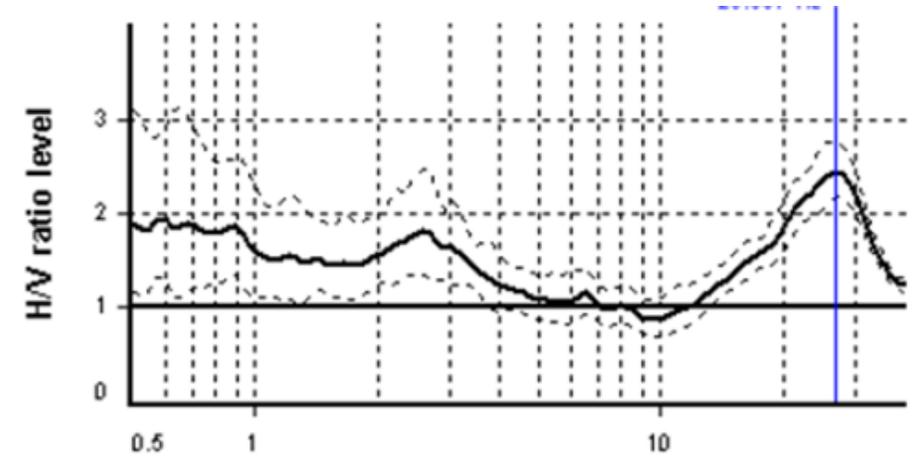
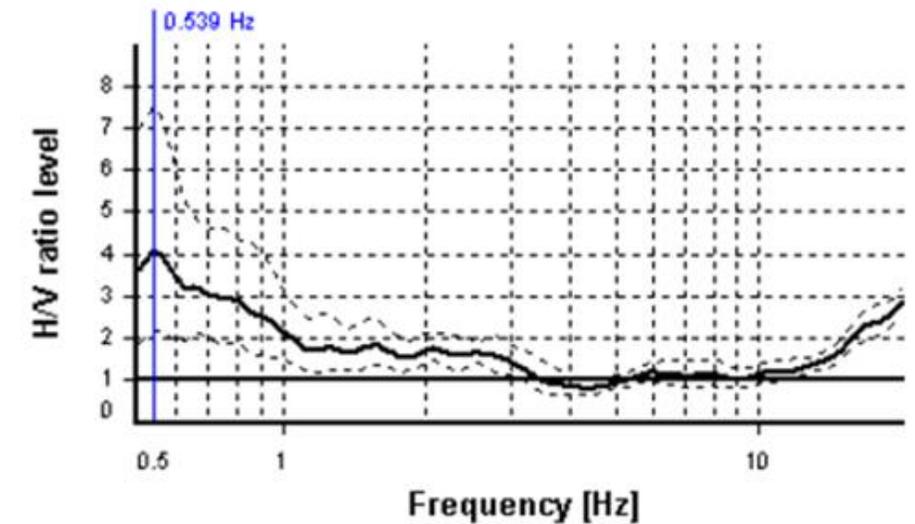
**Selected  $f_0$  frequency**

**3.068 Hz**

**$A_0$  amplitude = 5.257**

**Average  $f_0$  =  $2.834 \pm 0.372$**

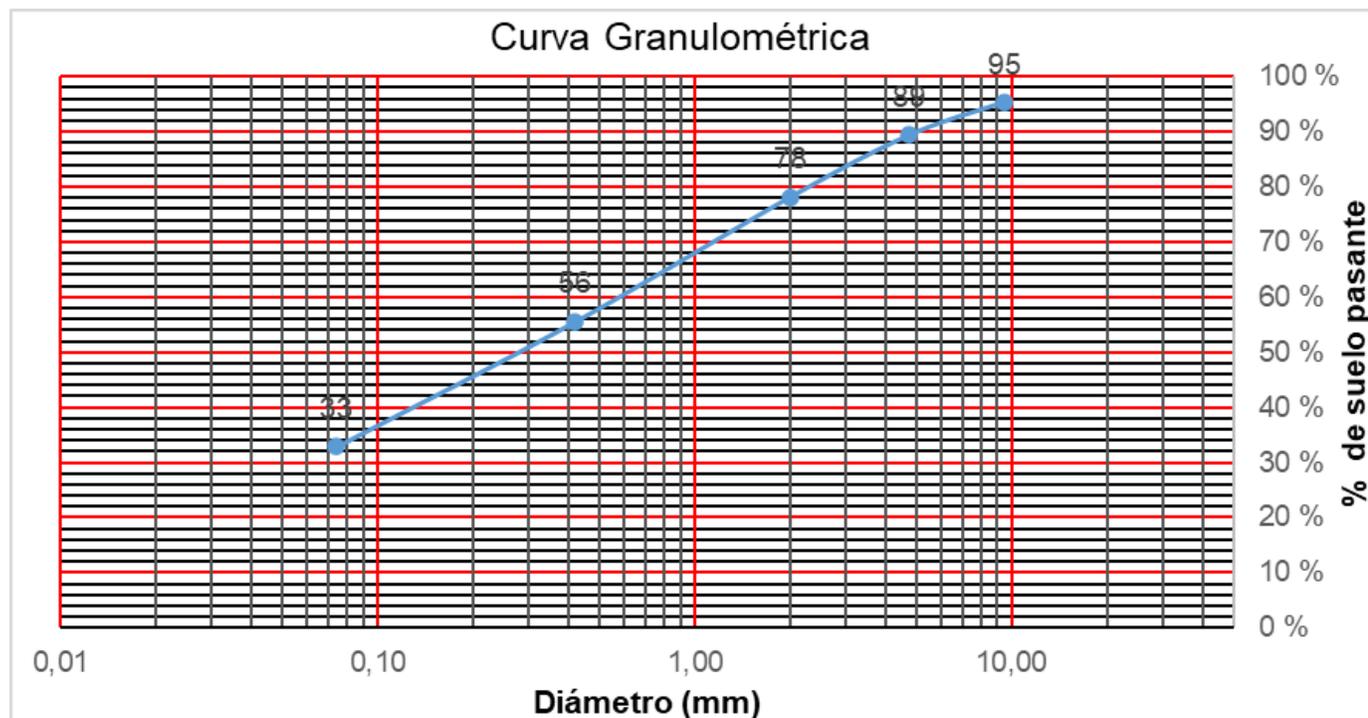
Granulometría Muestra SPT1-1

<b>Porcentaje de gravas</b>	11
<b>Porcentaje de arenas</b>	57
<b>Porcentaje de finos</b>	33

Numeración de tamiz	Abertura (mm)	Peso retenido (g)	Peso retenido acumulado (g)	% suelo retenido	% de suelo pasante
3/8"	9,51	7,20	7,20	4,6	95
No. 4	4,76	9,34	16,54	10,6	89
No. 10	2,00	17,60	34,14	21,8	78
No. 40	0,42	35,30	69,44	44,4	56
No.200	0,07	35,50	104,94	67,1	33

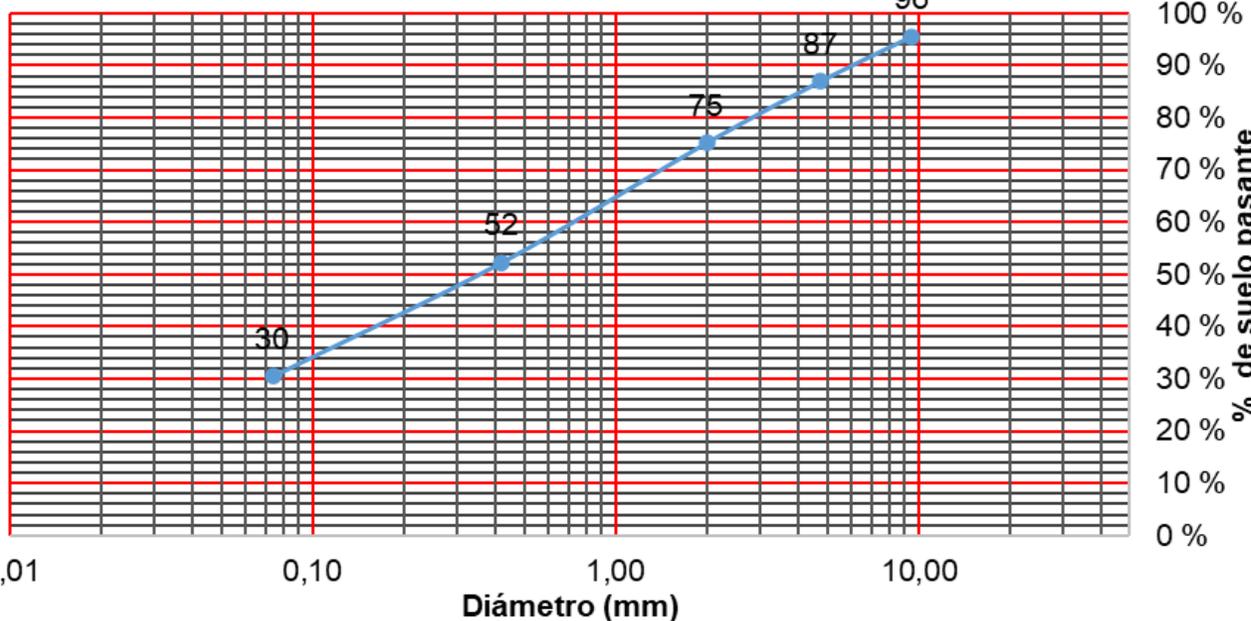
Curva Granulométrica

Porcentaje de suelo, muestra SPT2-1

Porcentaje de gravas	11
Porcentaje de arenas	55
Porcentaje de finos	35

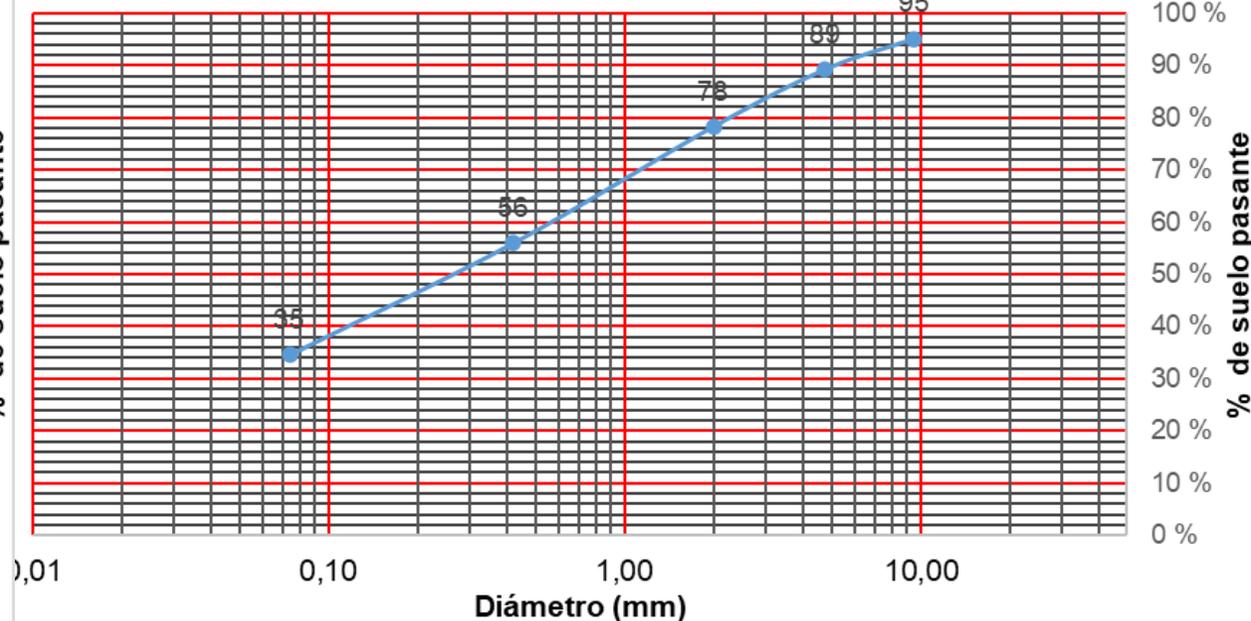
Curva Granulométrica

Porcentaje de suelo, muestra SPT2-2

Porcentaje de gravas	13
Porcentaje de arenas	57
Porcentaje de finos	30

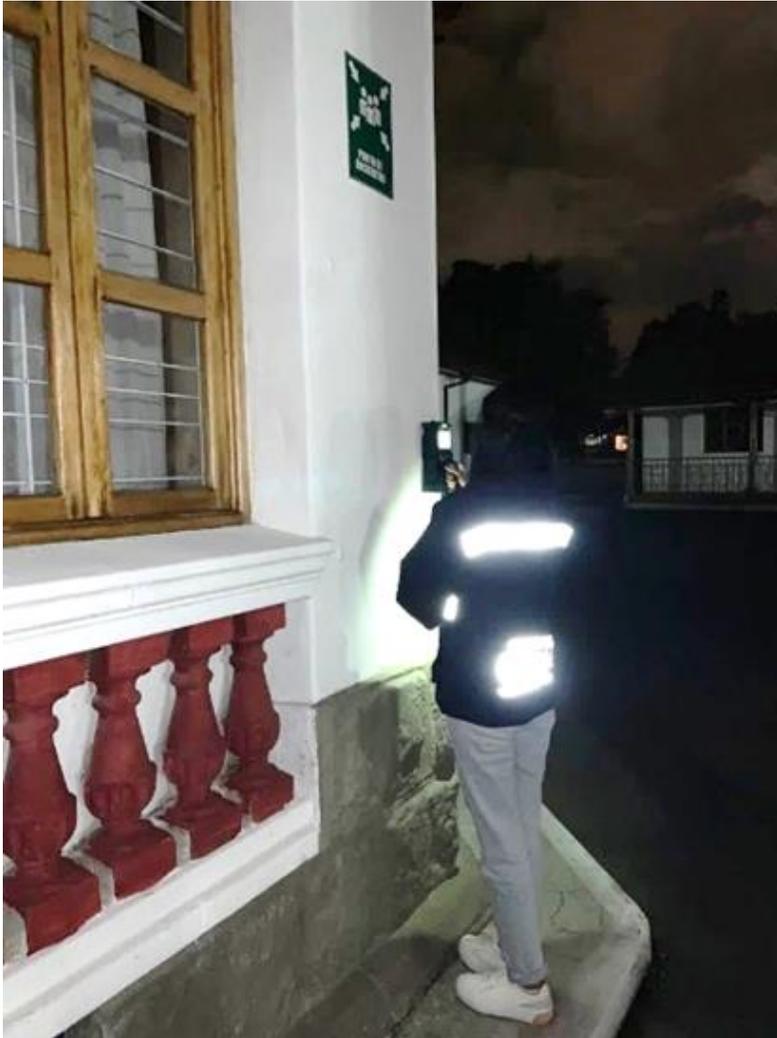
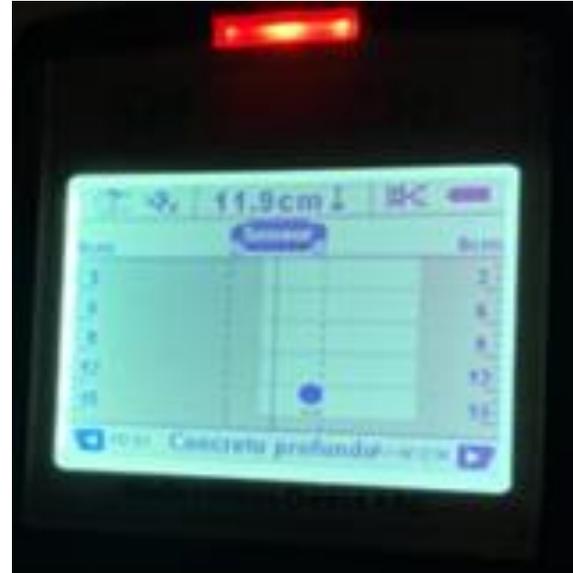
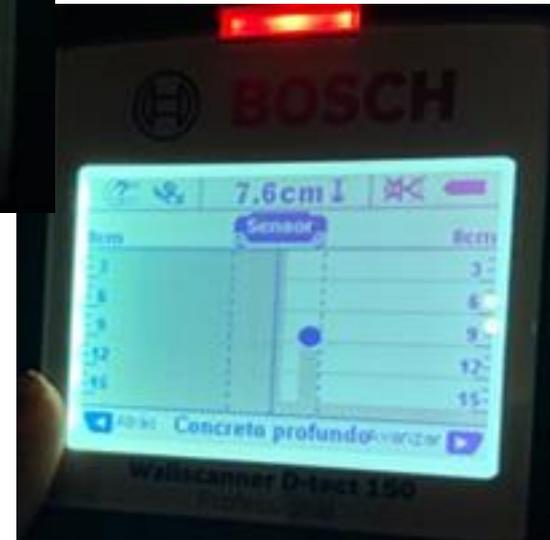
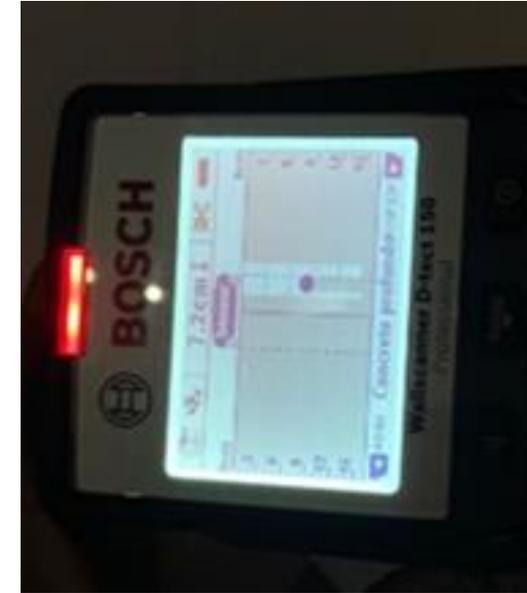
No se detectó un material en específico en pilares.

- **Sentido longitudinal**

- **Sentido transversal**

No existen reforzamientos o armaduras internas.

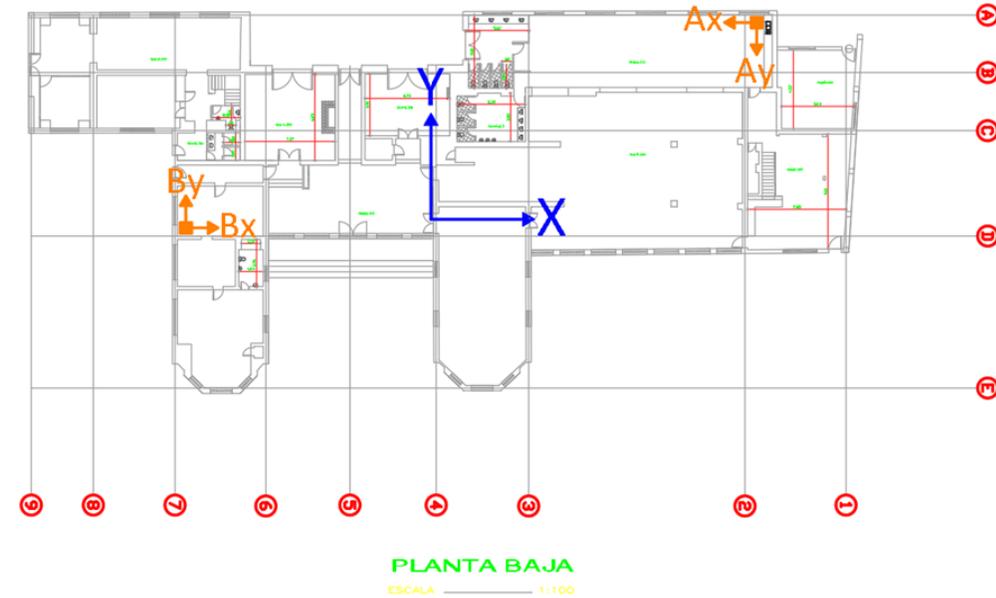
Ubicación de sensores en el ensayo 1  
(sección 1 - 1 piso)

- Dividir señales por dirección.

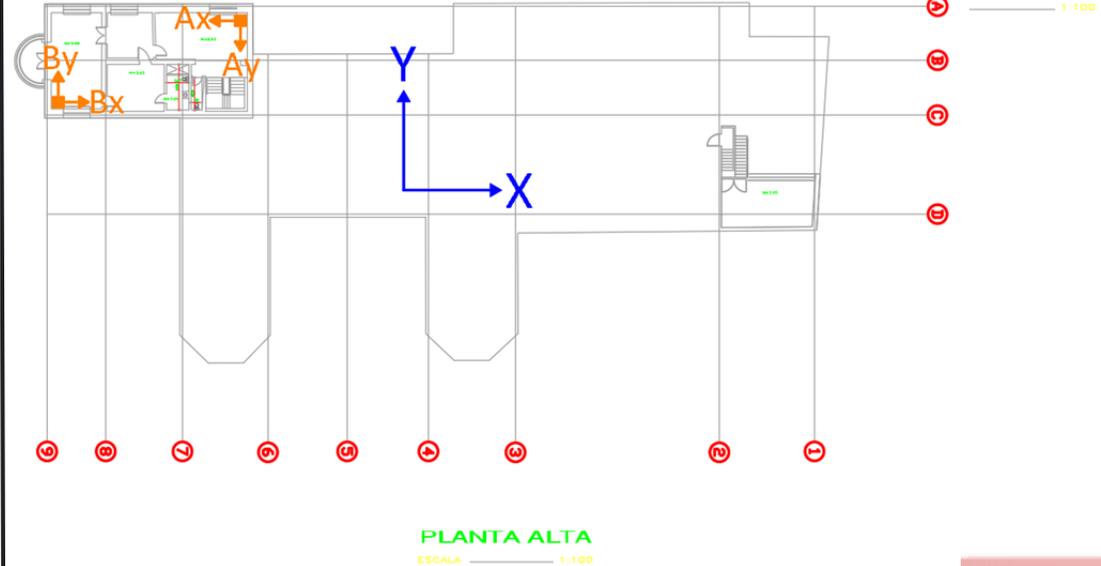
Ubicación de sensores  
en el ensayo 2 (sección  
2 - 2 pisos)

- Representar localización de sensores.

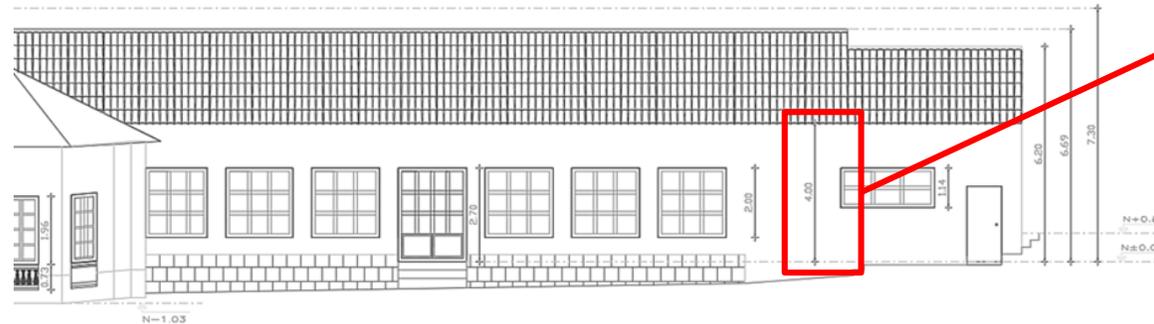
Sección 1

Sección	$C_t$	H (m)	$T_1$ (seg)	Frecuencia (Hz)
1	0,05	4,00	0,1414	7,0721
2	0,05	7,39	0,2241	4,4623

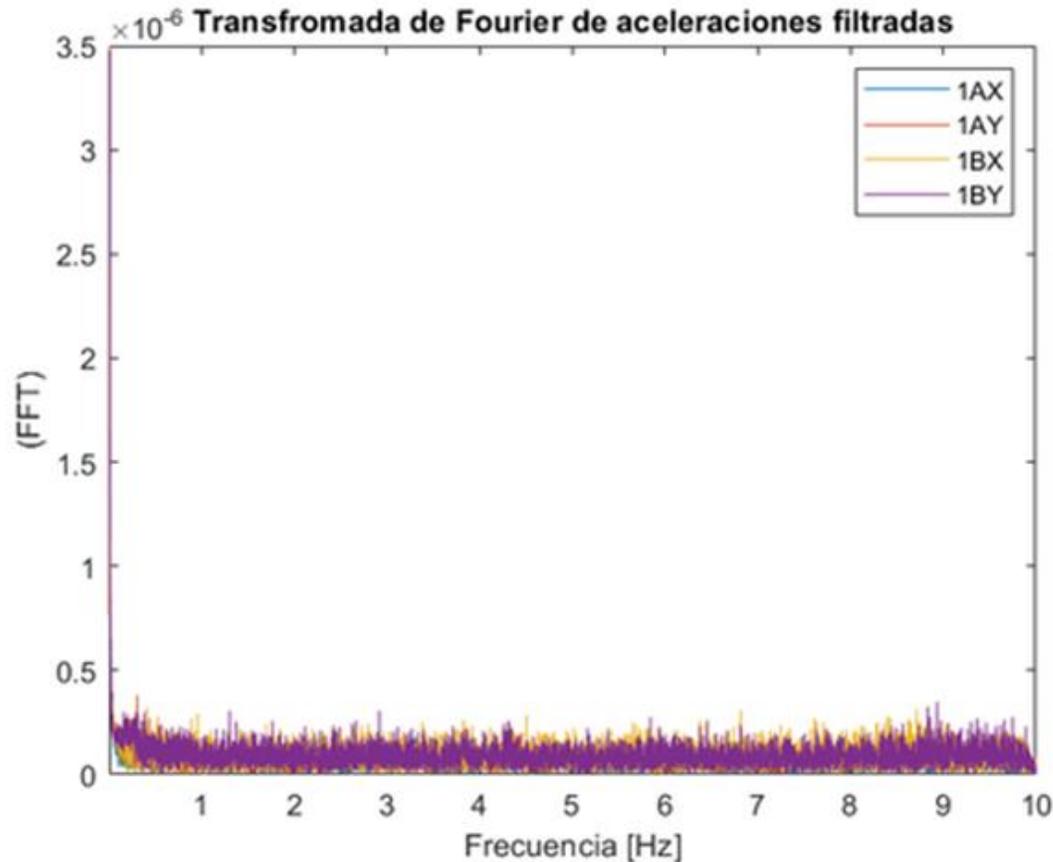
Ensayo 1 : Sección 1 – un piso

Frecuencia : **Sección 1 = 7,0721 Hz; Sección 2 = 4,4623 Hz**

1 piso	Periodo (seg)	Frecuencia (Hz)
1	0,1176	8,5030
2	0,1148	8,7116
3	0,1143	8,7514

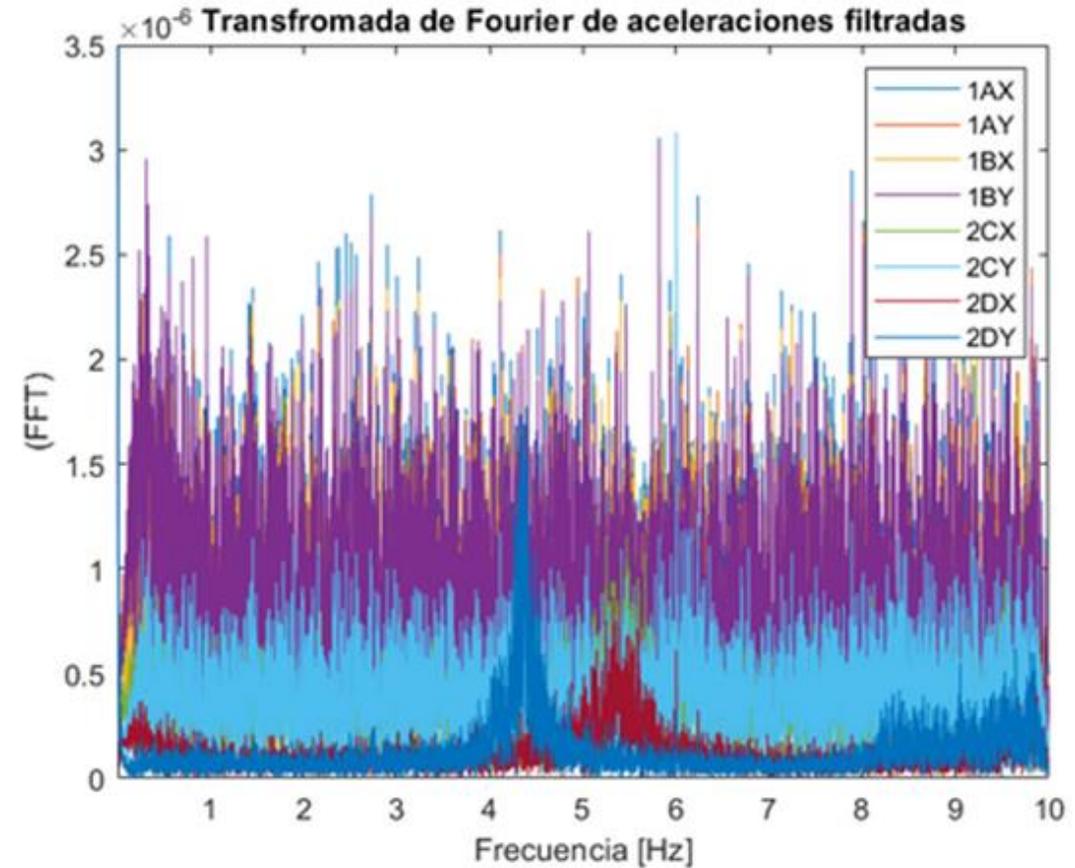
Ensayo 2 : Sección 2 – dos pisos

*Gráfica en el dominio del tiempo y de la frecuencia:*

2 pisos	Periodo (seg)	Frecuencia (Hz)
1	0,1719	5,8178
2	0,1975	5,0631
3	0,1831	5,4613
